Objet : Rejets de contaminants à l'environnement au 805 boulevard Taschereau à Longueuil

# RAPPORT D'INSPECTION

Les Scies de la Rive-Sud 2005 inc.  
805, boul. Taschereau  
Longueuil (Québec) J4K 2X1

BUT(S) : Vérifier la gestion des MDR et les rejets d'eau au puisard.

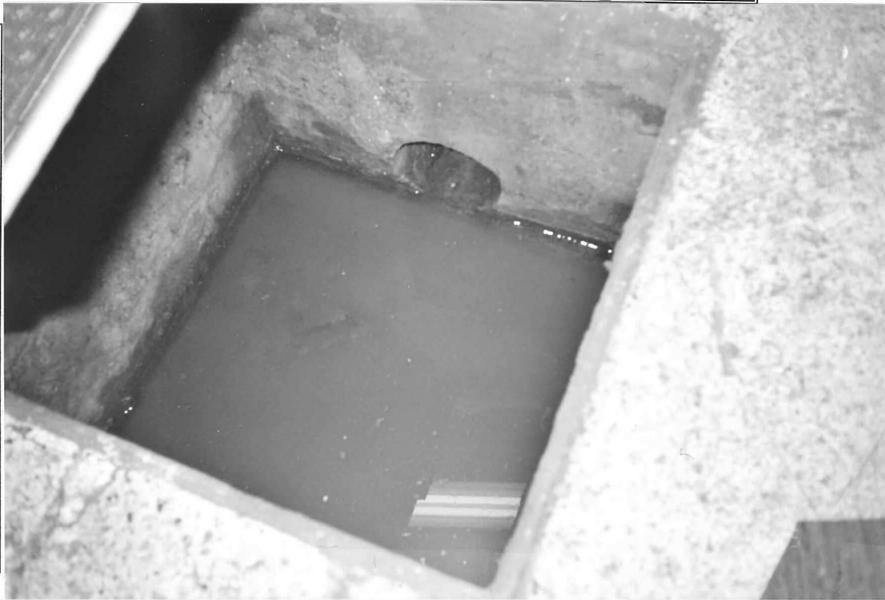
Photo # : 1 Date : 18/10/2005

Près de ces appareils, j'ai constaté la présence d'un drain au plancher. Il y avait du liquide vert dans le fond du drain (Voir photo #1). Ce liquide avait la même apparence, la même couleur que le liquide de refroidissement utilisé dans les appareils de l'entreprise, dont les rectifieuses situées à proximité. Dans le drain, j'ai constaté deux trous sur les côtés, semblable à des tuyaux. Laissant supposer que le drain est relié à autre chose. M. Perron m'explique qu'il est arrivé que le liquide de refroidissement déborde de la machine et que c'est pour cette raison qu'il y en a dans le drain. Je lui demande s'il pourrait faire ramasser et il accepte. Il me dit qu'il le fera ramasser demain par un employé.

Liquide accumulé  
 dans le drain près  
 des affûteuses.

Nous sommes allés au drain qui contenait le liquide de refroidissement et j'ai demandé à M. Guillemette de le ramasser et d'en disposer conformément. Il m'a informé qu'il pourra le remettre dans une de ses machines. Près du drain, en provenance d'une affûteuse, j'ai constaté des traces d'écoulement au sol se dirigeant vers le drain (photo # 4). Mon interlocuteur m'a expliqué que le déversement de liquide de refroidissement au drain a été causé par un mauvais ajustement du couvercle du bassin d'une affûteuse (photo # 5). Le jet de liquide qui est retourné au bassin après avoir circulé dans la machine était dirigé sur le couvercle du bassin au lieu de tomber directement dans ce dernier. Ainsi, le liquide qui tombait sur le couvercle s'est écoulé au sol, vers le drain. M. Guillemette me dit que ce genre d'incident arrive occasionnellement mais que ce n'est jamais une quantité importante de liquide. M. Guillemette m'explique qu'il est déjà arrivé qu'il y ait un déversement causé par un débordement dans une machine. Il m'explique qu'un filtre est placé dans la machine pour empêcher les particules de métal de tomber dans le bassin et le système de pompage, évitant ainsi les blocages. Cependant, M. Guillemette m'explique que le filtre était complètement obstrué et que le liquide qui était pompé dans la machine ne pouvait plus être recirculé vers le bassin. Il s'accumulait jusqu'à ce qu'un déversement survienne. M. Guillemette me mentionne que les employés doivent porter attention à changer régulièrement le filtre et à ce qu'il ne soit pas obstrué.

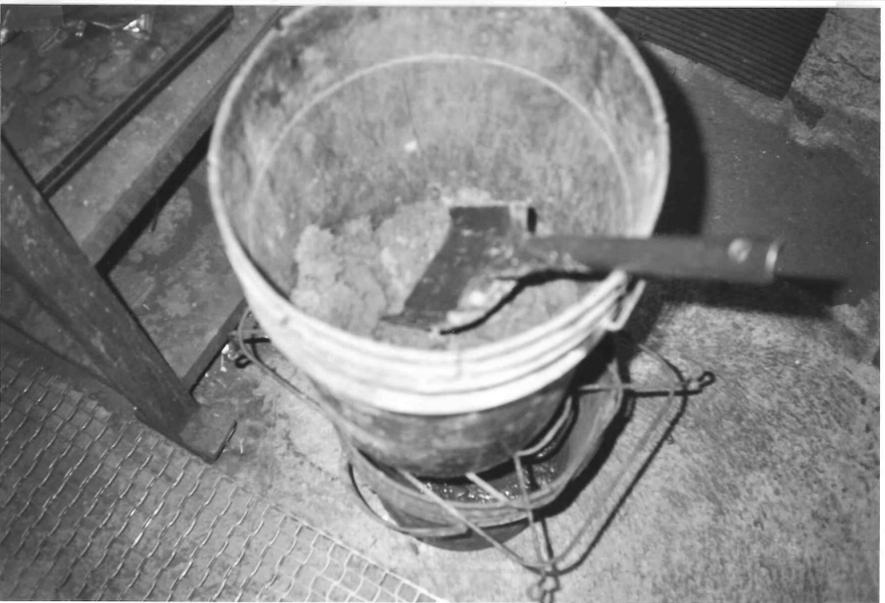
Photo # : 2 Date : 19/10/2005

Résidus de métal  
 en égouttement.

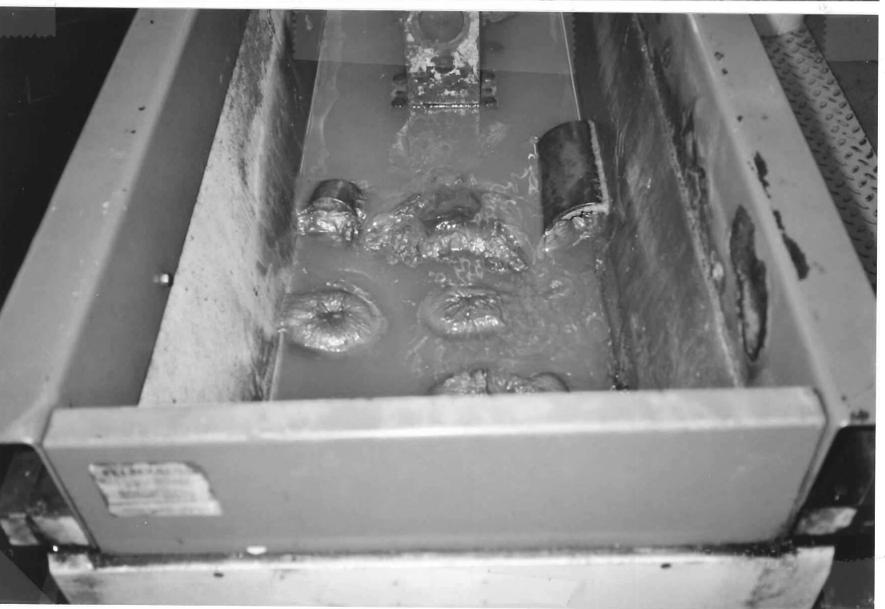
Photo # : 3 Date : 19/10/2005

Aimants dans une  
 rectifieuse.

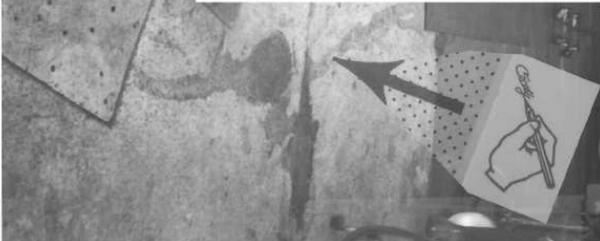
Photo #: 4 Date: 19/10/2005

Traces d'écaullement  
 provenant d'une  
 affûteuse, vers le drain

J'ai informé M. Guillemette qu'il ne doit pas permettre le rejet de ce contaminant à l'environnement. Dès qu'il constate un écoulement, il doit immédiatement le récupérer pour l'empêcher de se retrouver dans le drain. Ce dernier me confirme qu'il y portera une attention et qu'il a des absorbants à sa disposition.

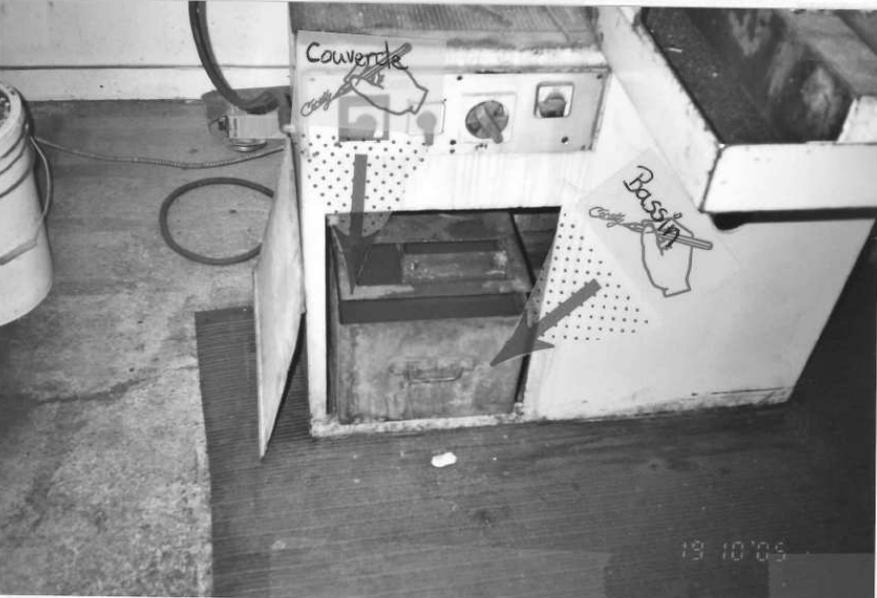
Photo #: 5 Date: 19/10/2005

Bassin d'une affûteuse  
 avec couvercle.

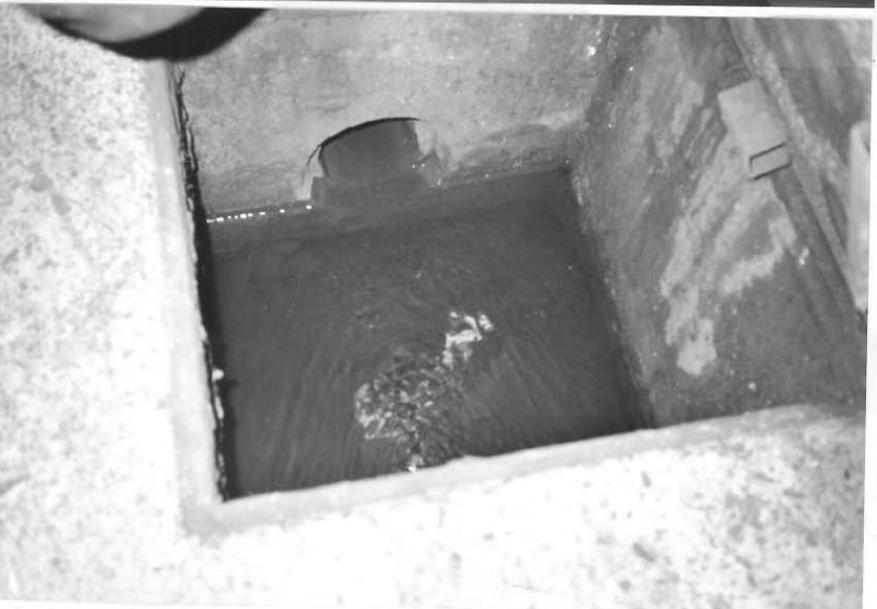
Photo #: 6 Date: 19/10/2005

Après avoir soulevé le couvercle du drain, j'ai constaté qu'il n'y avait plus de liquide vert dans le fond du drain. De l'eau claire y circulait d'un bout à l'autre (photo # 6). Un employé m'a dit que le liquide avait déjà été ramassé, tel que demandé par M. Perron. Il me confirme qu'il a été remis dans une machine. Lors de l'inspection, il pleuvait à l'extérieur. Expliquant ainsi la circulation de l'eau dans le drain alors que la veille, alors qu'il n'y avait pas de précipitations à l'extérieurs, l'eau ne circulait pas dans le drain. Selon M. Guillemette, le drain serait relié aux drains de toit. J'ai remarqué la présence d'un autre drain dans le local de l'entreprise (photo # 8). Après avoir soulevé le couvercle, j'ai constaté qu'il y avait également de l'eau qui y circulait (photo # 7). Ce drain est relié à un tuyau semblant provenir du toit du bâtiment et passe sous le plancher de béton de l'entreprise.

Drain avec de l'eau  
 qui circule, près des  
 affûteuses.

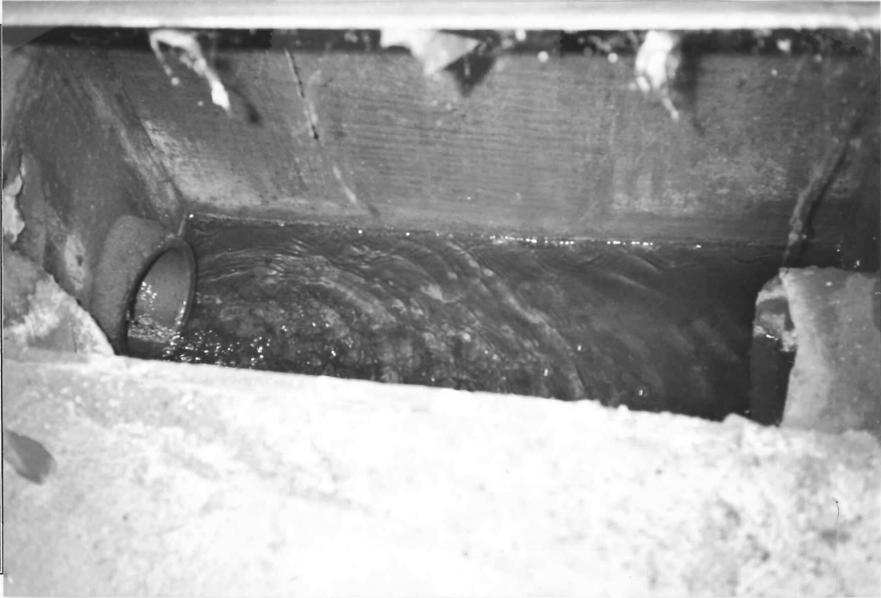
Photo # : 7 Date : 14/10/2005

Second drain relié  
au tuyau provenant  
du toit du bâtiment.

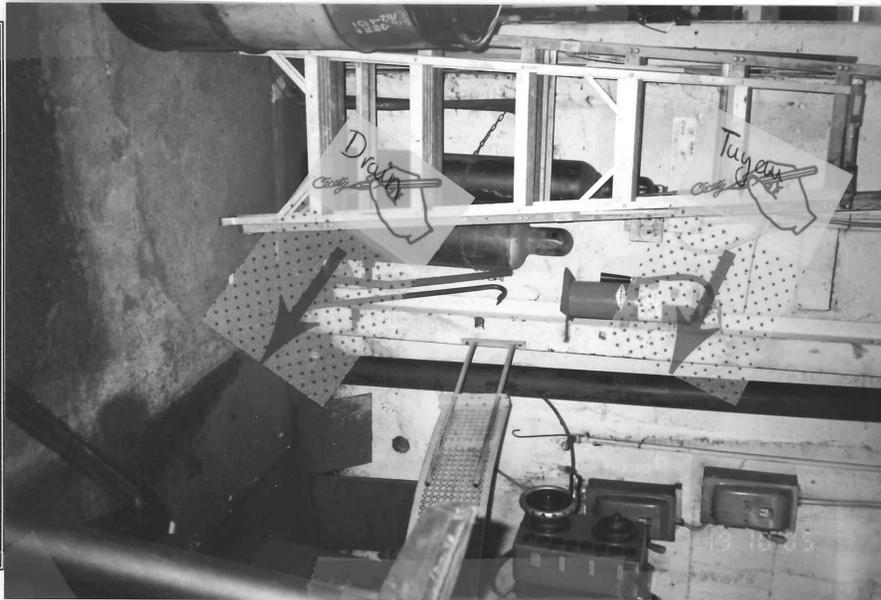
Photo # : 8 Date : 14/10/2005

Tuyau provenant du  
toit du bâtiment relié  
au second drain

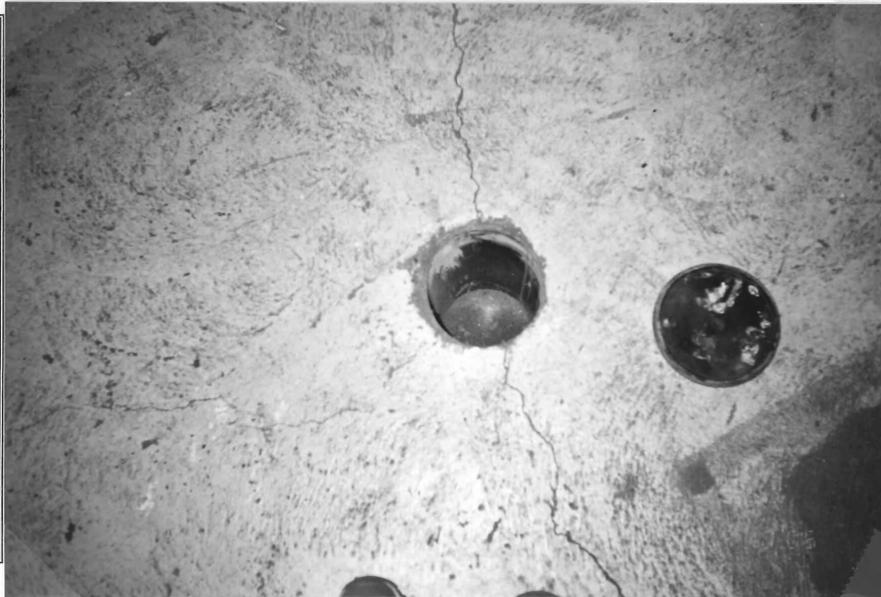
Photo # : 9 Date : 14/10/2005

Près des rectifieuses, il y avait également un drain au plancher. Cependant, ce dernier est obstrué (photo # 9).

Drain bouche près  
des rectifieuses
