AVIS DE NON-CONFORMITÉ

**Objet : Non-conformité au Règlement sur la déclaration des
prélèvements d'eau**

RAPPORT D'INSPECTION

Lieu inspecté	
Nom du lieu : Club de golf de Valleyfield	
Nom usuel du lieu : Club de golf de Valleyfield	
Localisation du lieu inspecté (adresse civique, cadastre rénové ou lot, rang, cadastre) : 3350, chemin Bord de l'eau Salaberry-de-Valleyfield (Québec)	
No du lieu : x2009010	Type de lieu : Golf
Coordonnées géographiques (deg. déc. NAD83): N 45°17'40.3"W-74°06'26,0"

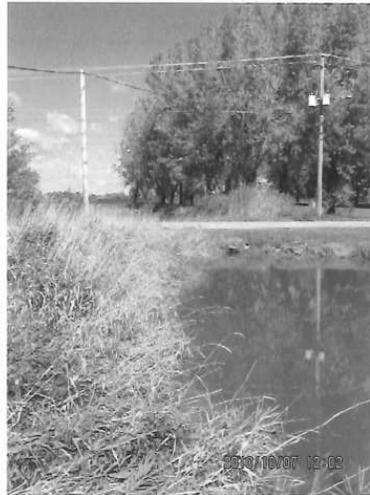
Photo no : 01

Description Site de prélèvement d'eau
chenal venant de la voie maritime du St-
Laurent.

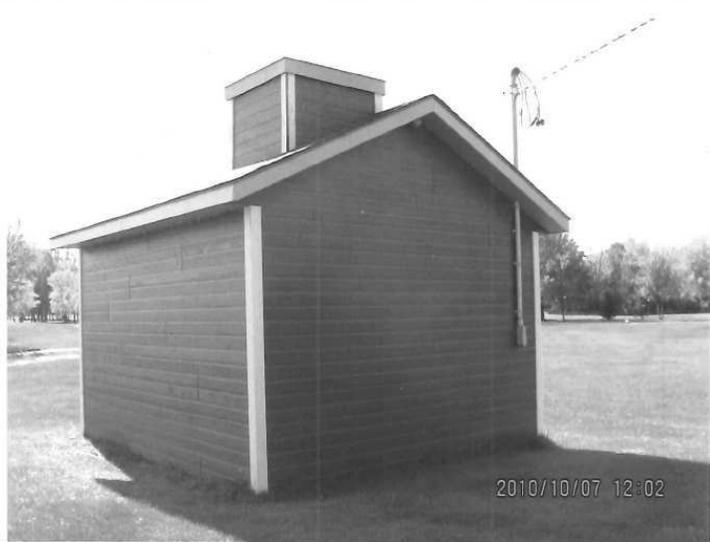
Photo no : 02

Description : Cabanon abritant la
station de pompage.

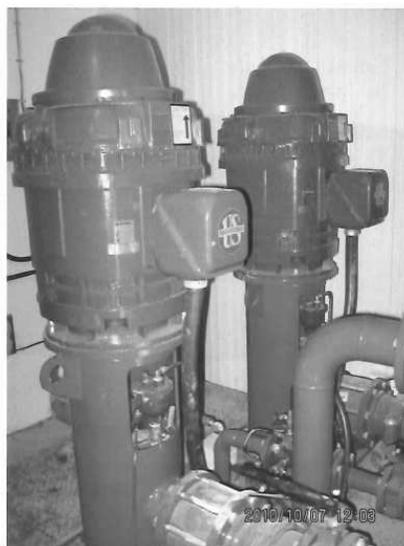
Photo no : 03

Le surintendant viens avec moi car la station de pompage est verrouillé, je fais le tour de l'installation et prend une coordonnée géographique de la station de pompage (N 45° 17' 39.9" W -74 06' 26.0") et quelques photo des installation (Photos # 2 à 6).Je Constate en regardant les installations qu'il y a un compteur d'eau électronique relié au système informatique et électronique qui contrôle l'irrigation du terrain. Ensuite je prend une Photo (Photo#1) et une coordonnée géographique du site de prélèvement.(N 45°17'40.3" W 74° 06'26.0").La station de Pompage comprend 2 pompes art. 23-24 HP. Les conduites pour la station de pompages sont de 8 pouces de diamètres.

Description : Pompes de art. HP et une
art. 23-24 HP.

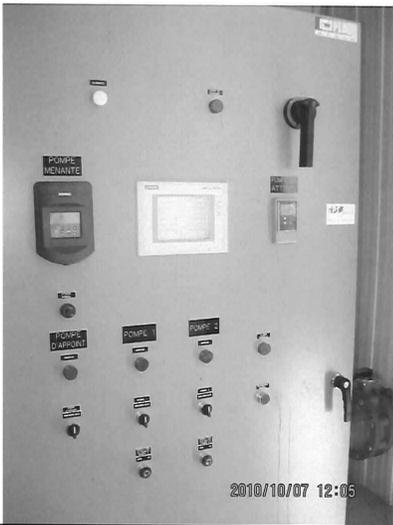
Photo no : 05
Fichier : IMG_0476
Description : Panneau informatique et électronique contrôlant le système d'irrigation du terrain.

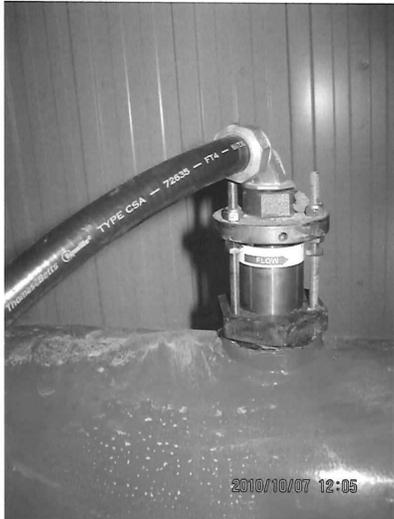
En conclusion, le Club de Valleyfield a installé un compteur d'eau électronique qui est branché sur le système informatique et électronique qui contrôle l'irrigation du terrain
Ils feront leur déclaration au mois de mars 2011 pour l'année 2010.

Photo no : 06
Fichier : IMG_0477
Description : Compteur d'eau électronique relié au panneau informatique et électronique contrôlant le système d'irrigation du terrain.

Je recommande de continué à faire un suivis pour qu'ils remplissent leur déclaration 2010 en bonne et due forme. Fermé le dossier.
