RAPPORT D'INSPECTION

Centre de contrôle environnemental du Québec

But de l'inspection : Vérifier si le remblai de terre contenant des matières résiduelles a été enlevé.

Nom du lieu : Solifor Mauricie, Société en commandite

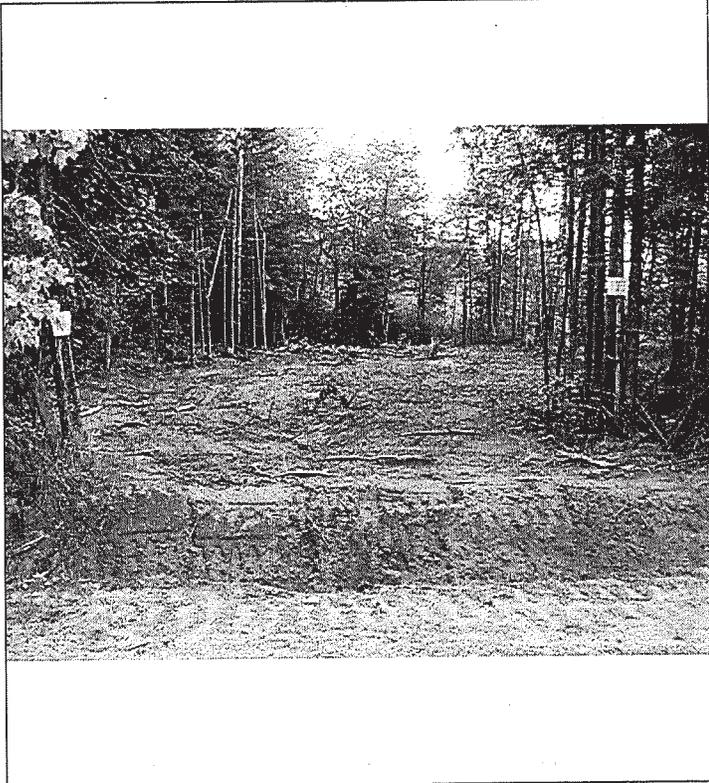
Je constate que le remblai fait de terre et contenant des matières résiduelles qui était présent depuis plus 2 ans a été entièrement retiré du terrain (photos 1 à 4).

Le sol où était situé le remblai est maintenant au même niveau que le reste du lot de Solifor 53-54.

Image 1: Le remblai a été retiré. Vue Sud.

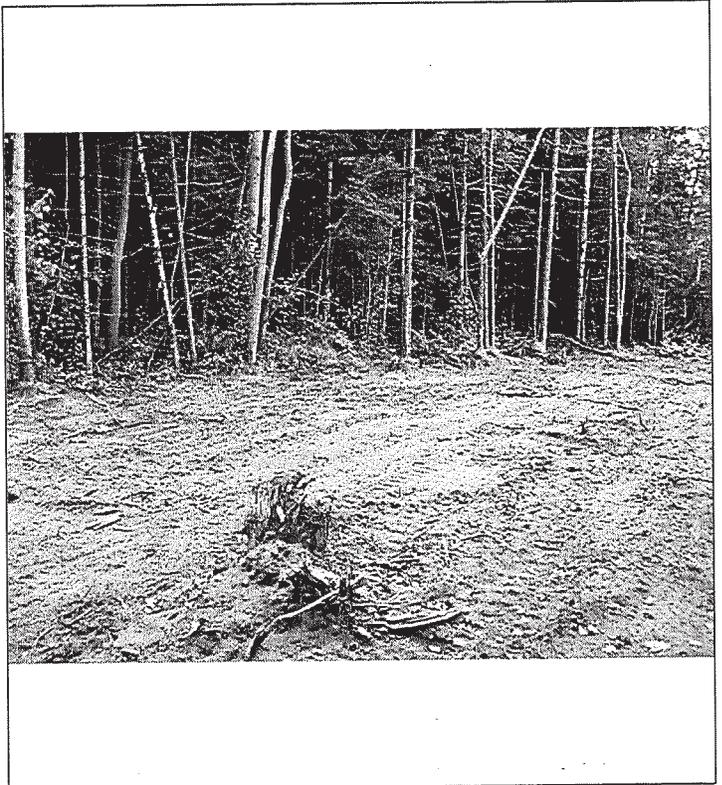
Image 2: Le remblai a été retiré.

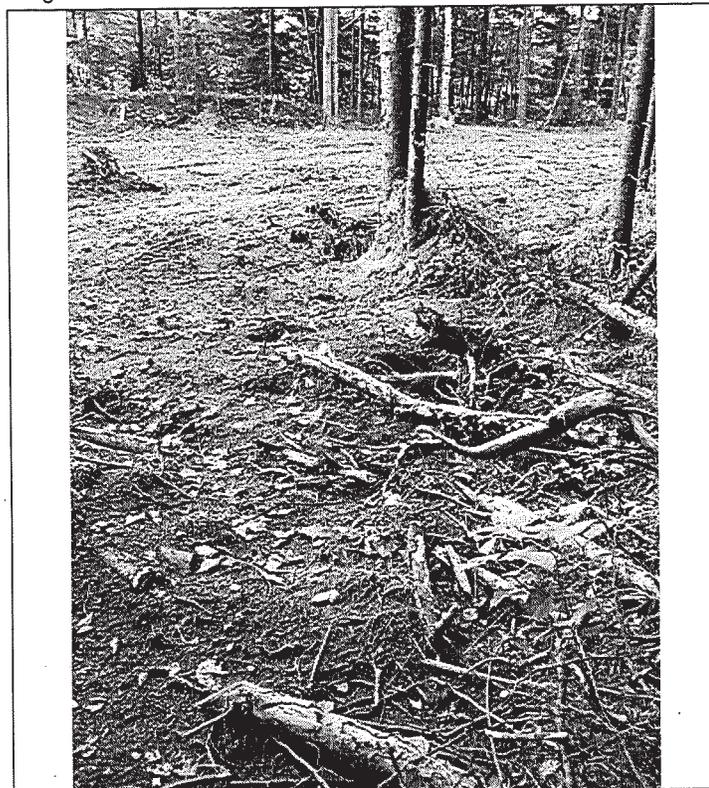
Image 3: Le remblai a été retiré.

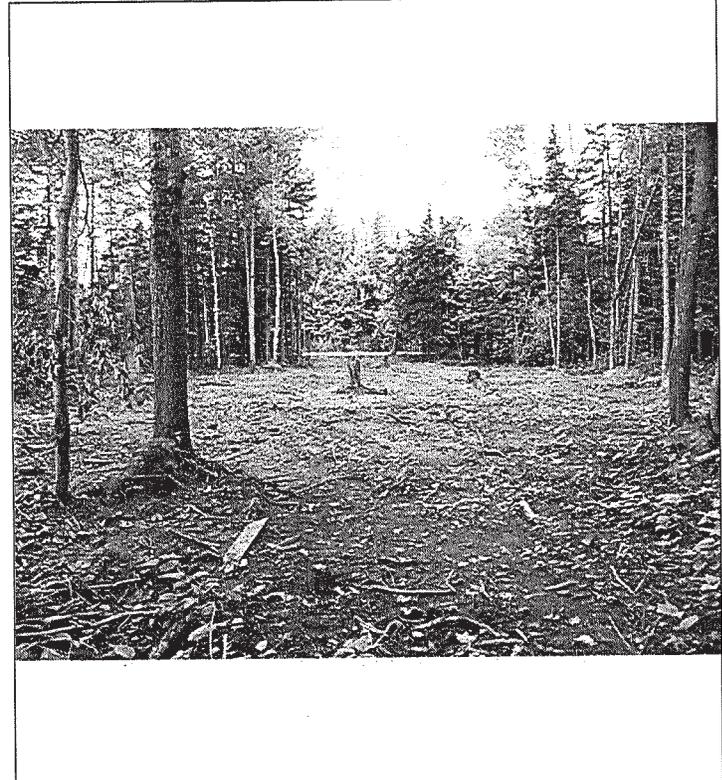
Image 4: Le remblai a été retiré. Vue Nord.

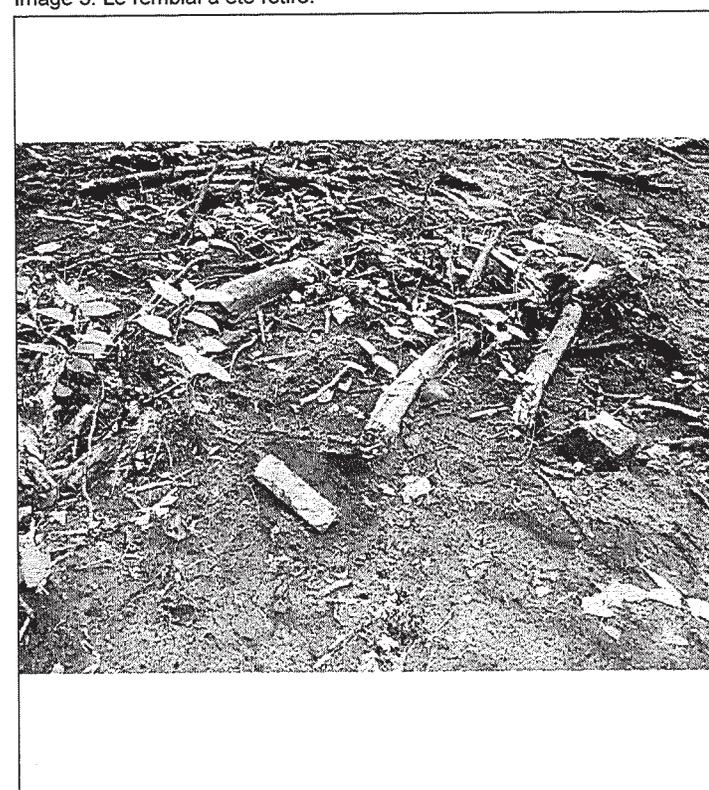
Je remarque quelques matières résiduelles encore présentes telles que des planches de bois et des petits blocs de béton et de brique (photos 5 à 8). Par contre, je compte moins d'une douzaine de morceaux en tout.

Image 5: Brique

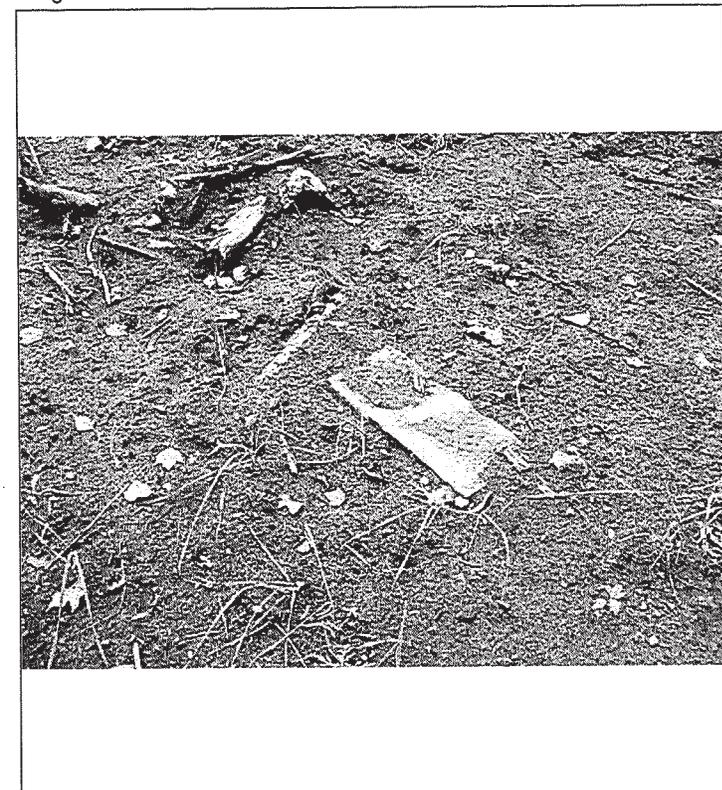
Image 6: Béton

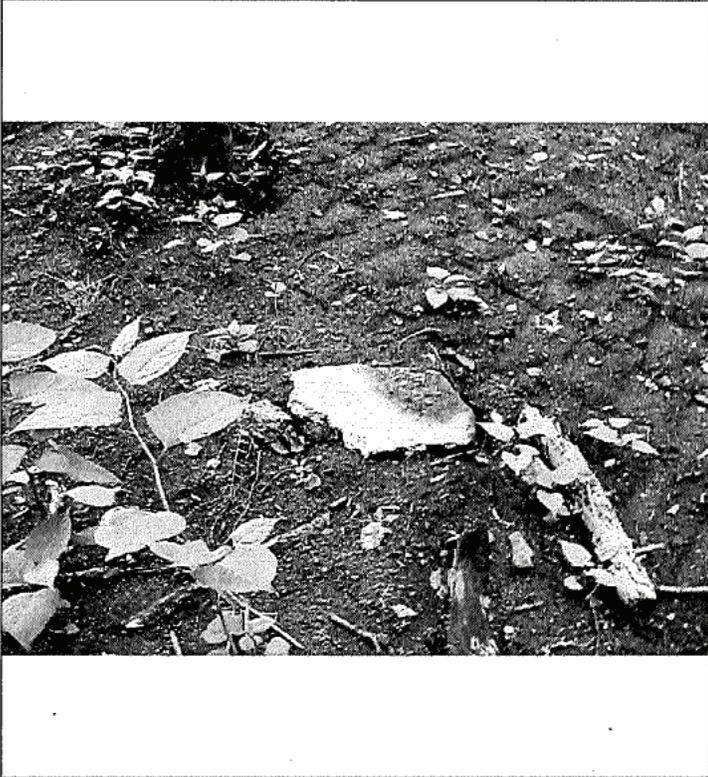
Image 7: Béton

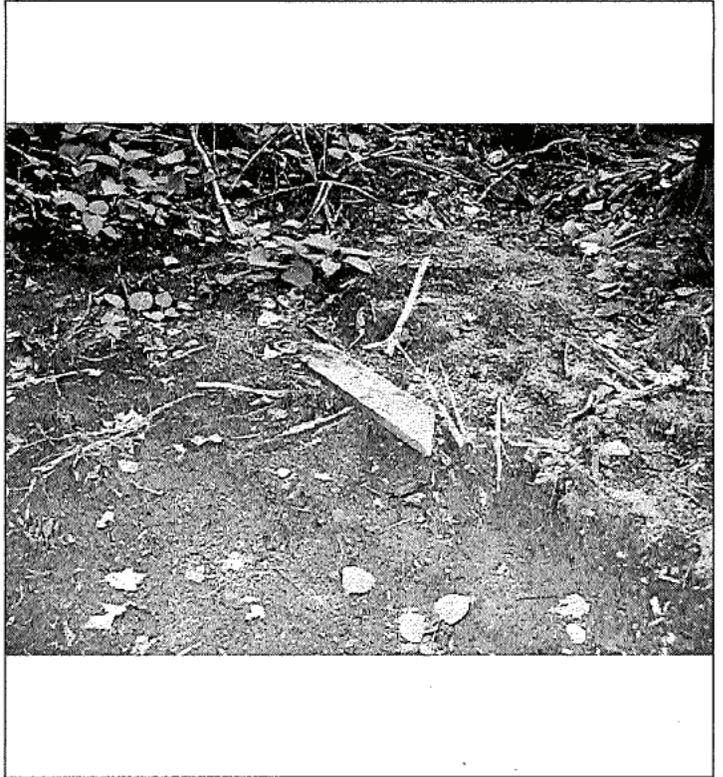
Image 8: Bois

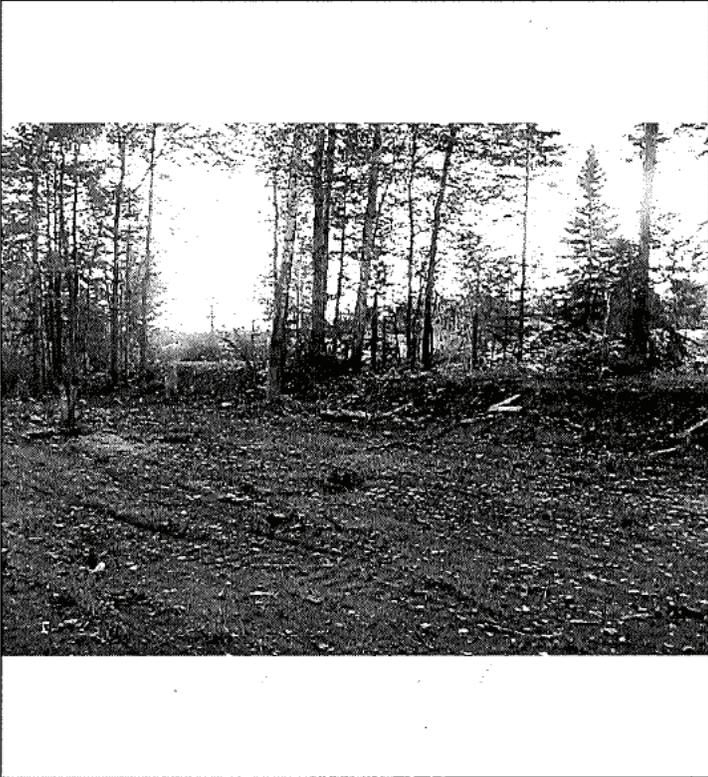
Le remblai a bien été transféré sur le lot 53-54 appartenant à 53-54 53-54 comme le démontraient les travaux en cours de la précédente inspection du lieu le 19 août 2016 par Julie Abbott (photo 9).

Image 9: Le remblai a été mis sur 53-54

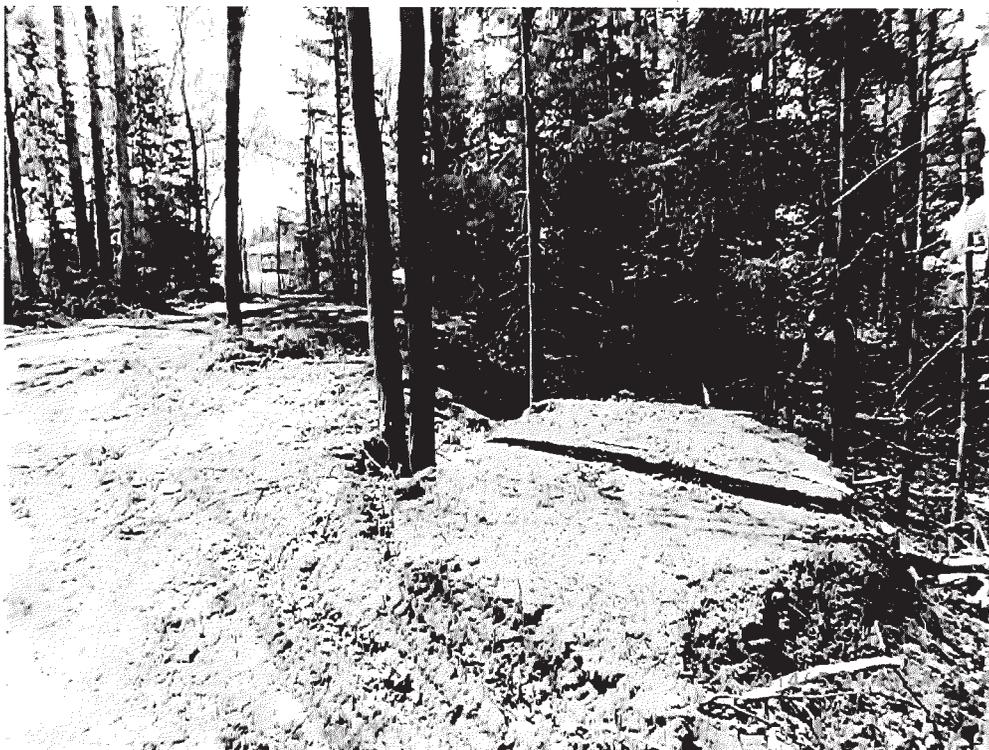
En arrivant sur les lieux, je fais un premier constat visuel. Je constate un remblai de sable constitué de divers débris (photos 1 à 3). Au bout du remblai, il y a une zone plus humide, la nappe est à la surface (photos 4-5). Sur les côtés du remblai, je ne note pas cette présence d'eau à la surface.

Photo 1. Vue ouest du remblai.

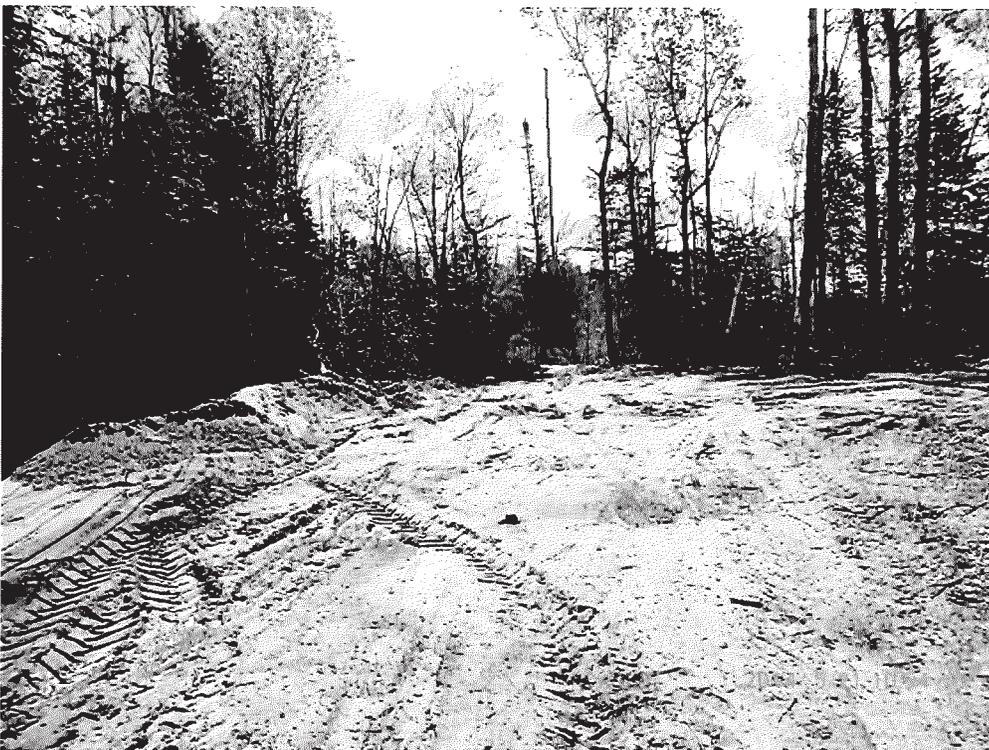
Photo 2. Vue sud-est du remblai. La flèche pointe le milieu humide.

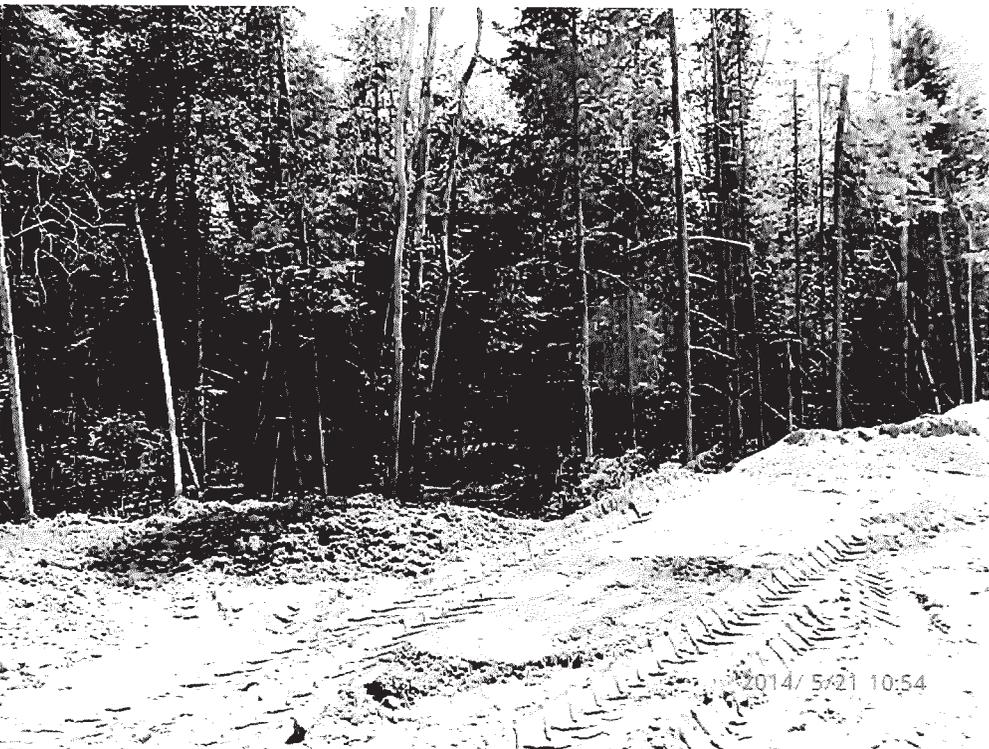
Photo 3. La vue est du remblai.

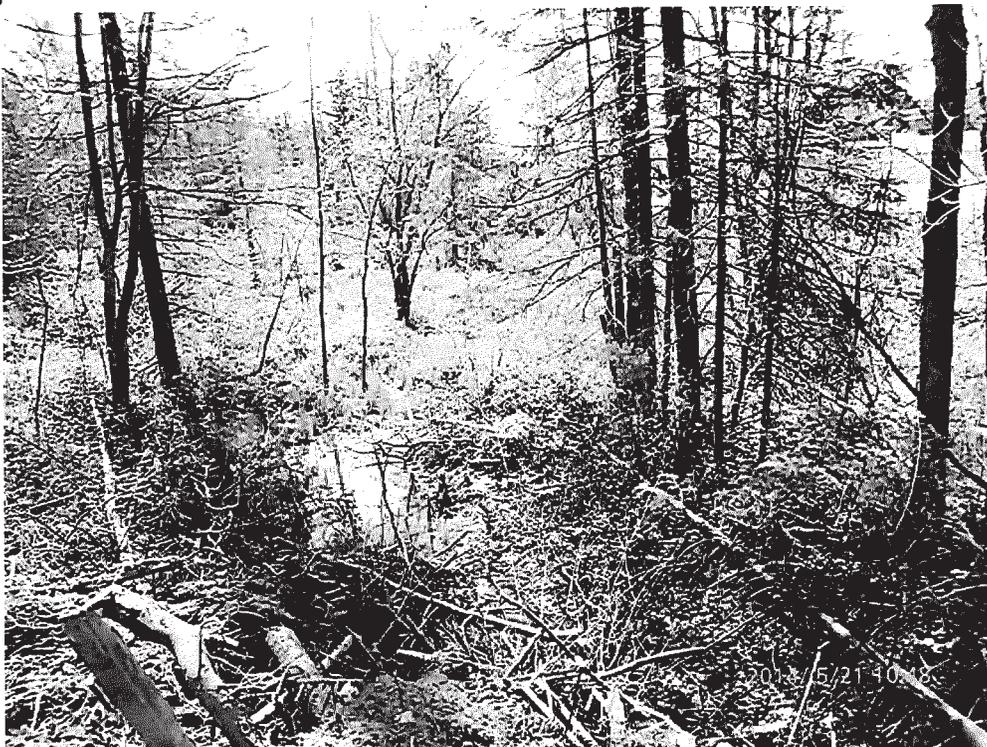
Photo 4. Aspect du marécage au bas du remblai vu sud-est.

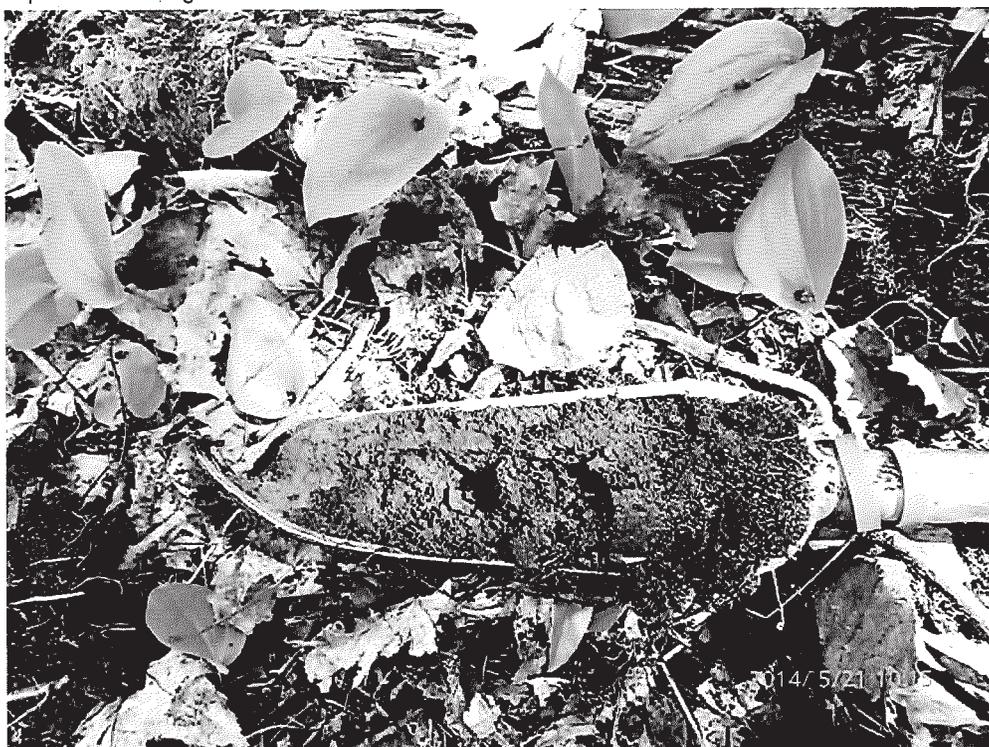
Photo 6. Pédon 1

J'effectue 3 placettes complètes et 2 placettes où je ne peux qu'identifier le sol (carte annexe 2 et résultats d'inventaire annexe 3 et photos 6 à 10). Les placettes ont été placées autour du remblai et ayant un minimum de rayon de 10m. À la lumière de mes résultats, les placettes 1, 2 et 5 sont en milieu terrestre. Les placettes 3 et 4 sont catégorisées comme étant en zone de marécage et non en tourbière boisée comme le suggérait le polygone de Canard Illimité Canada. Le remblai est donc à la limite zone humide/zone terrestre.

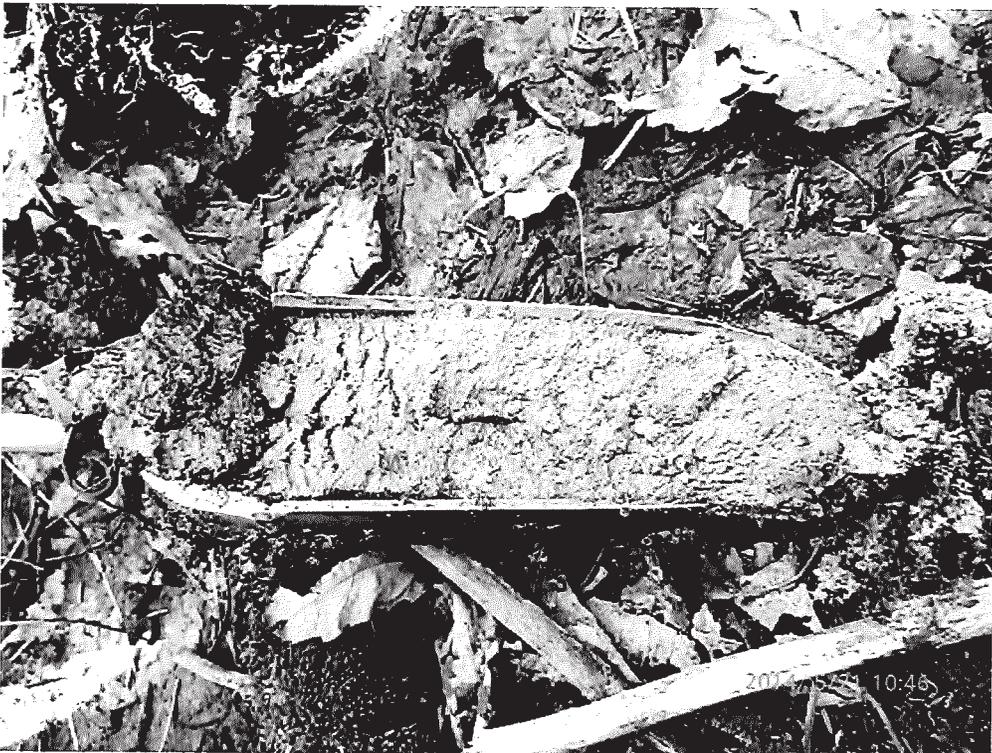
P1010445 (Medium).JPG
Photo 9. Pédon 4, sable réduit de couleur de gley.
