# RAPPORT D'INSPECTION

Centre de contrôle environnemental du Québec

But de l'inspection : I-11 Programme de contrôle des entreprises visées par le Règlement sur les halocarbures 2014-2015

Adresse du lieu : 3215, boulevard des Récollets  
Trois-Rivières (Québec) G9A 6M1

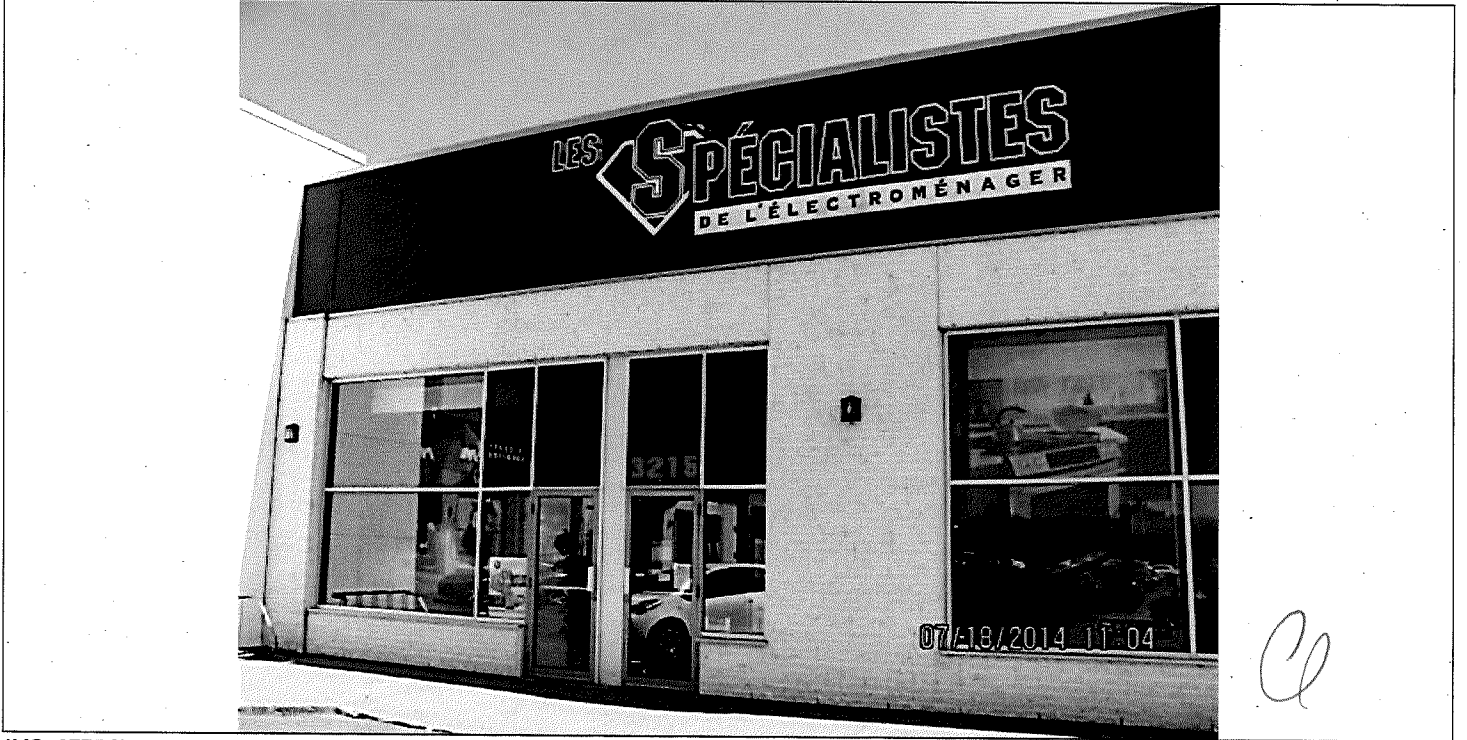
IMG\_3775 [640x480].jpg  
Photo 1: Vue de la façade
