**Objet : Demande d'accès à l'information**

N° intervention : 301022608	Type d'intervention : Inspection
N° gestion documentaire : 7610-04-01-0594302	N° du rapport d'inspection : 401360646
N° demande : 200451542	Type de demande : Plainte à caractère environnemental
But de l'inspection : Plainte: Vérifier si l'exploitation d'une sablière respecte nos loi et règlements Ste-Angèle-de-Prémont

Lieu inspecté	
Nom du lieu : Casaubon et Frères inc. (sablière, recyclage)	
Nom usuel du lieu : Casaubon et Frères Inc.	
N° du lieu : X0400424	Type de lieu : sablière
Localisation du lieu inspecté : Ancien cadastre : 062480-Saint-Paulin, Paroisse de, Rang/Concession/Bloc. : Concession de Waterloo, No lot :P-442	
Coordonnées géographiques du lieu (GÉO NAD 83 degrés décimaux) : 46,387030271600;-73,067121167900

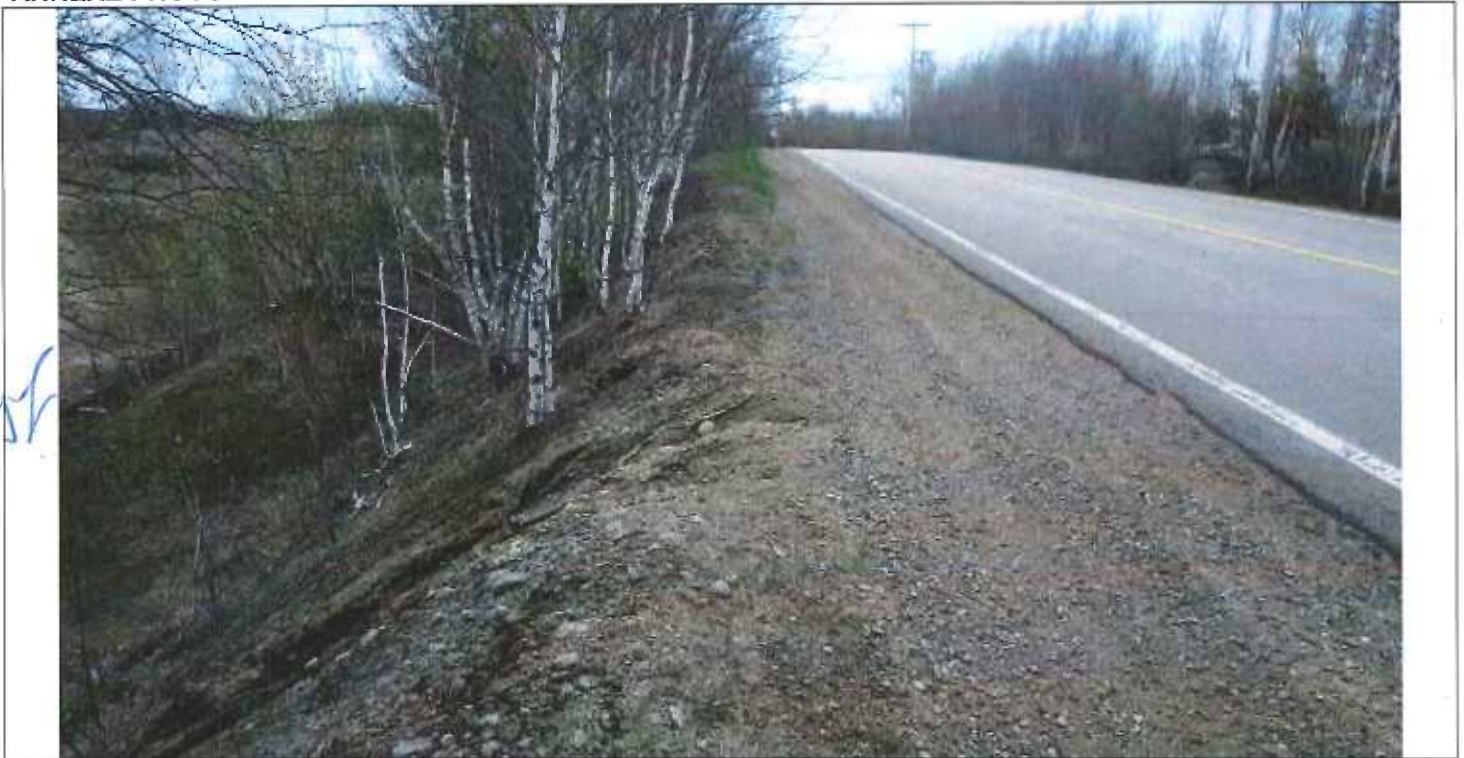
IMGP1438 (640x360).jpg

- Je me dirige sur le rang Waterloo en direction du lot P442 propriété de Béton Bellemare Louiseville inc. La sablière située sur le lot P-442 est exploitée sur le bord du rang Waterloo. À partir de la route, le fond de l'exploitation de la sablière est beaucoup plus bas. La pente se dirige vers un premier palier d'exploitation à environ 5 mètres plus bas. Après ce premier palier, le fond de l'exploitation actuel est plus bas de 5 mètres environ. J'estime la distance à 1,2 mètre entre l'accotement de la route et le début de la pente.

Photo 1 Vue de la route et la pente vers la sablière.

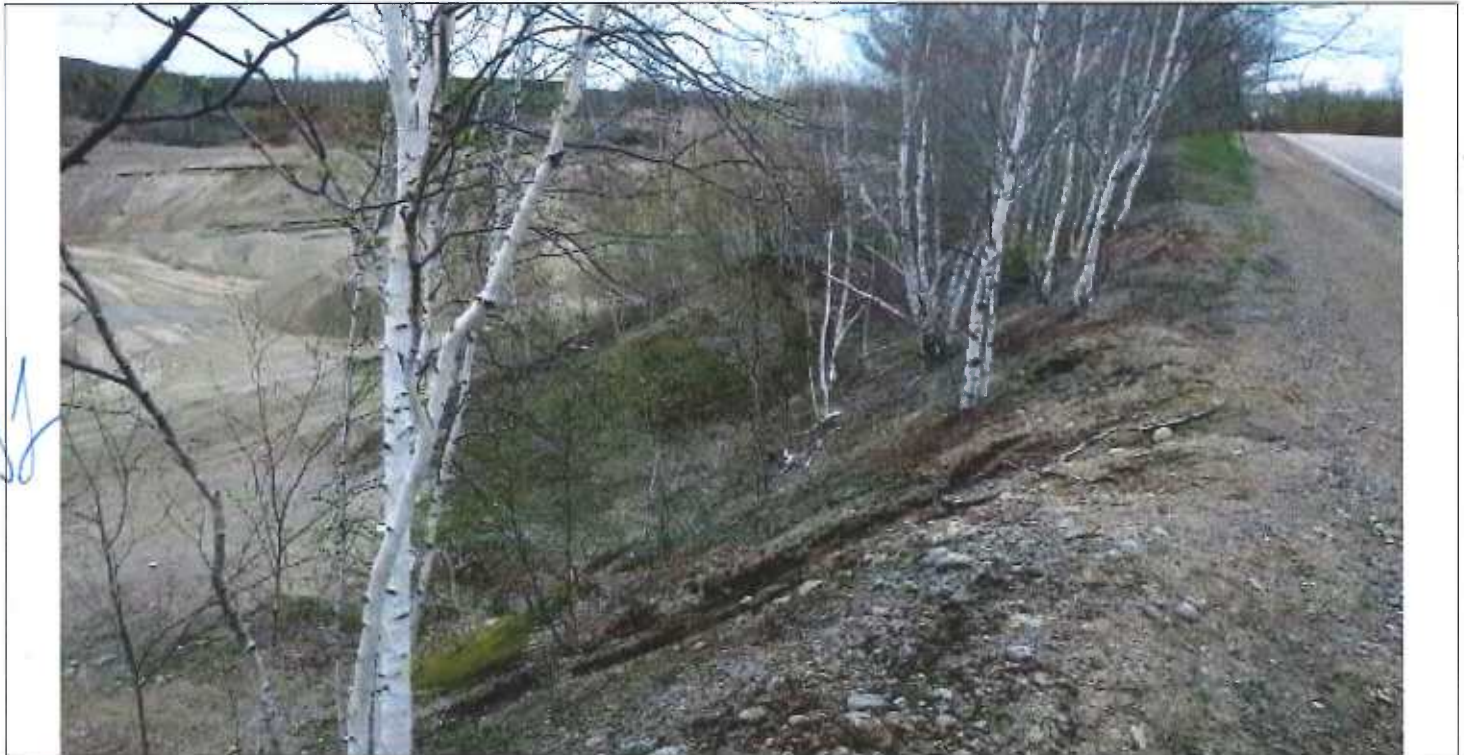
IMGP1439 (640x360).jpg

- Dans la pente, je constate que l'eau a créé des crevasses à plusieurs endroits. De par ma position près du chemin, je constate qu'une pelle sur roue transporte du sable vers un amas déjà existant.

Photo 2 Crevasses dans la pente vers la sablière

La sablière est en exploitation avant la mise en application de la Loi sur la qualité de l'environnement en 1972. Il n'y a pas de distance en l'aire d'exploitation et une voie publique à respecter. Un spécialiste en stabilité des sols pourrait évaluer si l'intégrité de la route est mise en cause par rapport à la proximité de l'aire d'exploitation de la sablière.

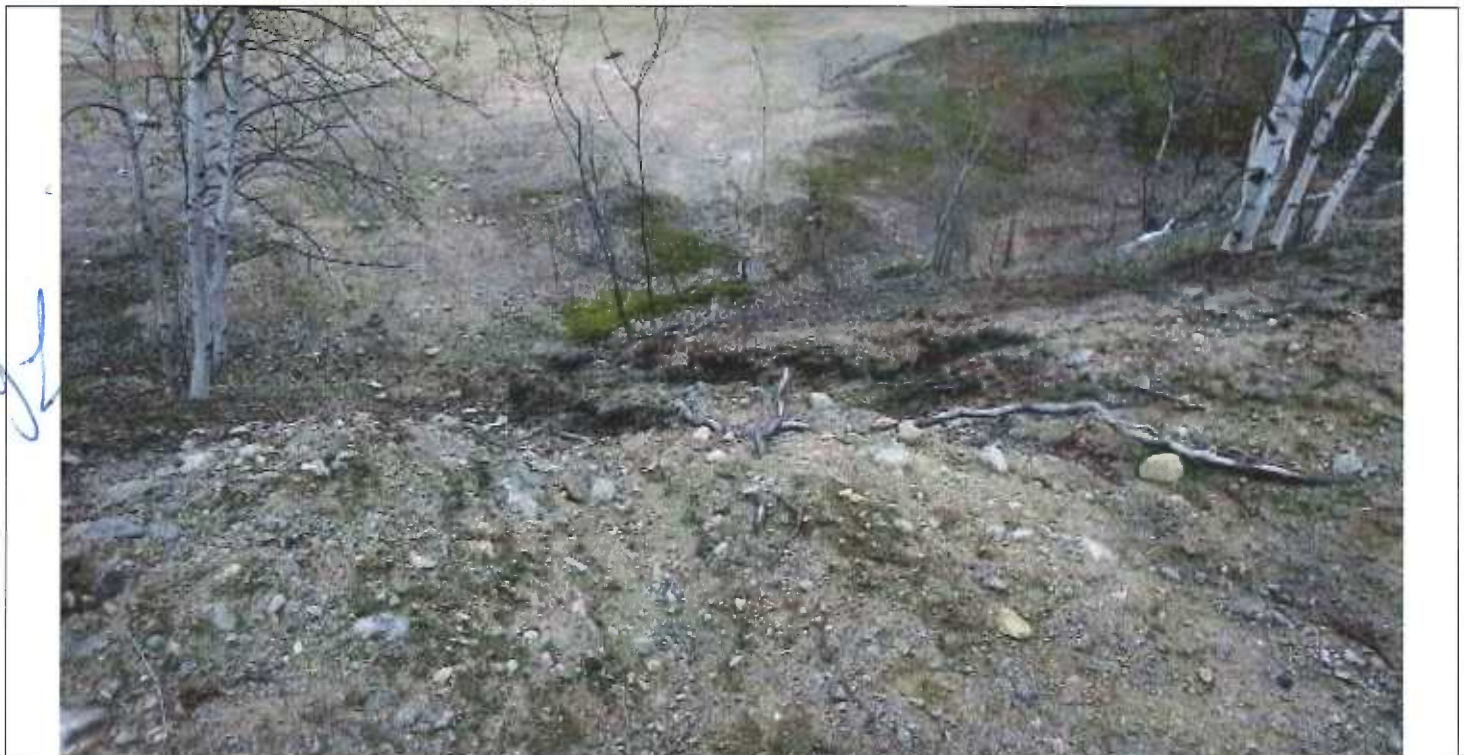
IMGP1440 (640x360).jpg

Photo 3 Vue des crevasses dans la pente

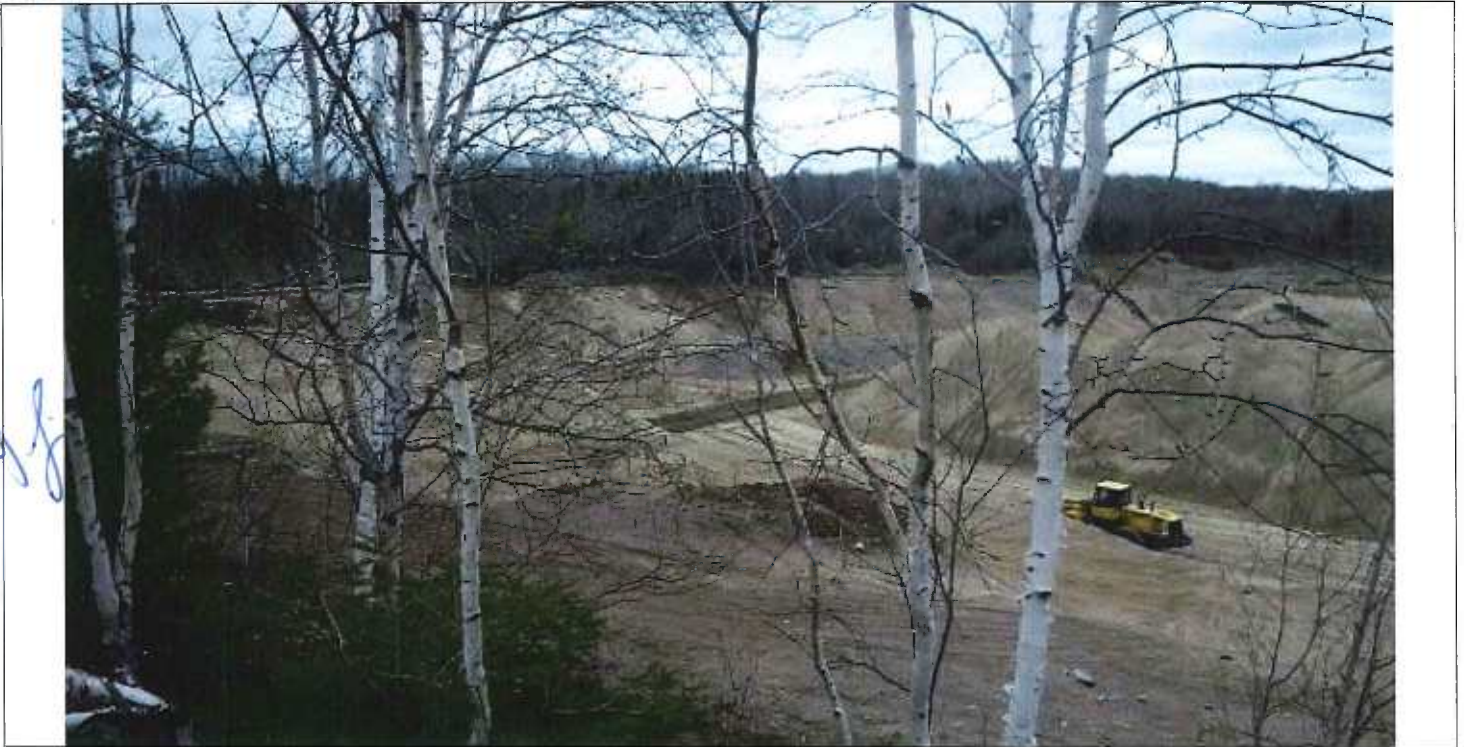
IMGP1442 (640x360).jpg

Photo 4 Pelle sur roue en opération dans la sablière.

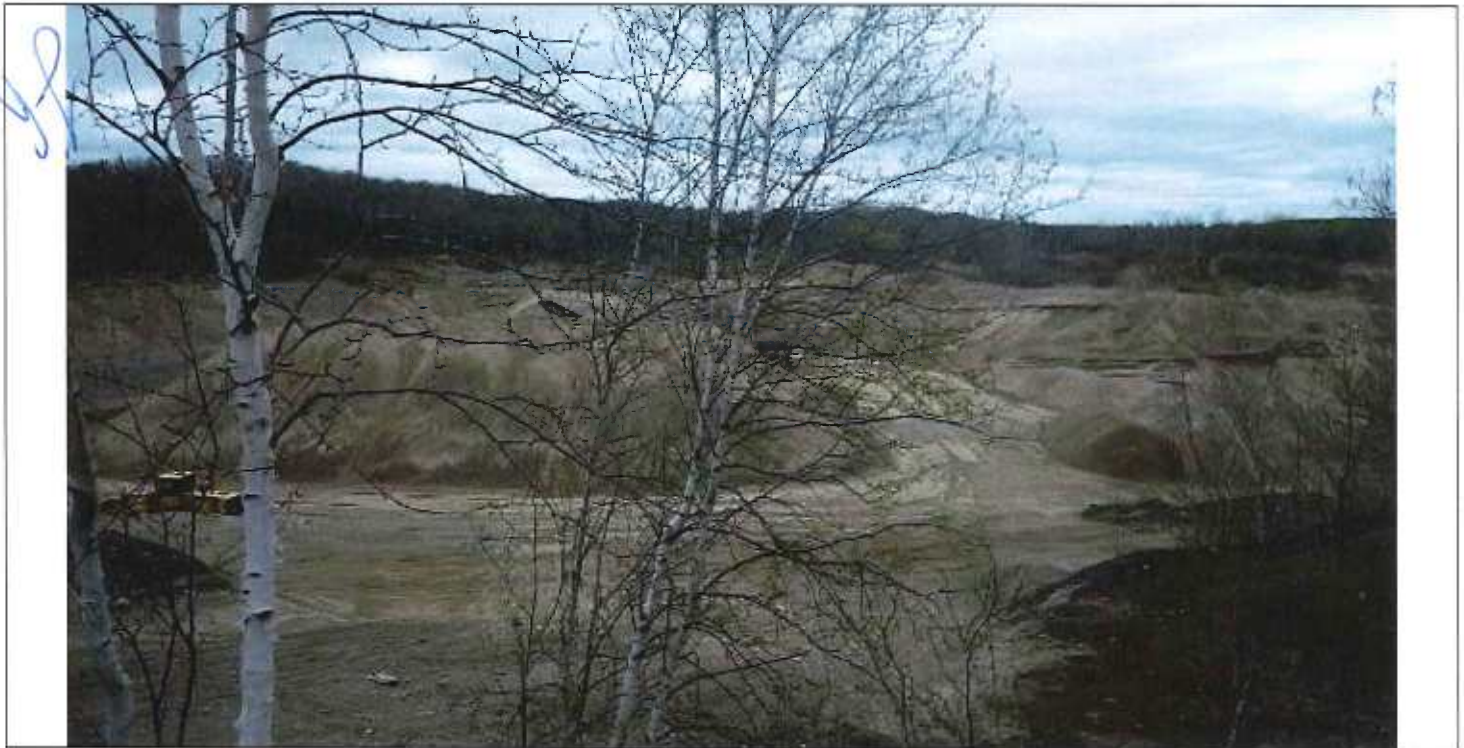
IMGP1441 (640x360).jpg

Photo 5 Vue de l'aire d'exploitation de la sablière.
