**Objet : Demande d'accès concernant le 3205, boul. des Entreprises, local 107 à
Terrebonne.**

Objet : Garage de maintenance de l'entreprise 9167-0661 Québec inc.

RAPPORT D'INSPECTION

Date de l'inspection : 2012-06-29	Heure d'arrivée : 9 h 57	Heure de départ : 10 h 23
Inspecteur : Iris Laforme	Accompagné de : Claude Tétreault	
N° intervention : 300736497	Type d'intervention : Inspection pour suivi d'urgence	
N° gestion documentaire : 7610-14-01-05361-01	N° du rapport d'inspection : 400946139	
N° demande : 200202742	Type de demande : Urgence	
But de l'inspection : Vérifier la gestion des matières résiduelles dangereuses ainsi que la politique interne concernant les déversements d'hydrocarbure accidentels.

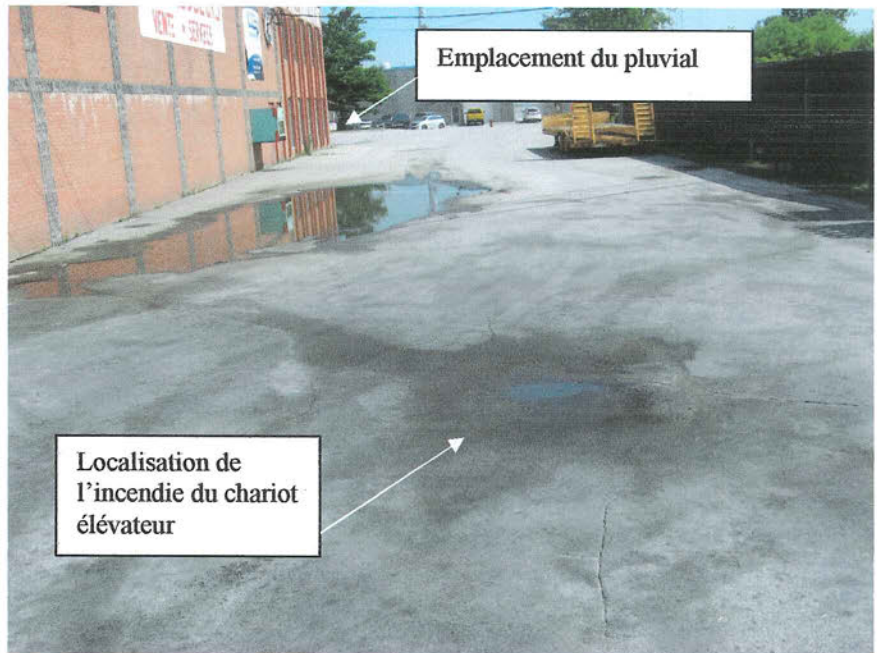
Photo # : 1

Nous nous dirigeons sur le côté du bâtiment pour y retrouver le garagiste. Sur le côté du bâtiment, il y a un enclos avec de l'équipement et des réservoirs de carburants. Nous constatons qu'il y a deux chariots élévateurs au propane. Le garagiste nous indique l'endroit où le chariot élévateur a passé au feu en mai dernier (voir photo no. 1). On peut voir une trace noire sur l'asphalte, mais on ne constate pas de présence d'hydrocarbures.

Note : Localisation de l'incendie impliquant un chariot élévateur. Il n'y avait aucune présence d'huile à la surface de l'eau présente sur l'asphalte au moment de notre inspection.

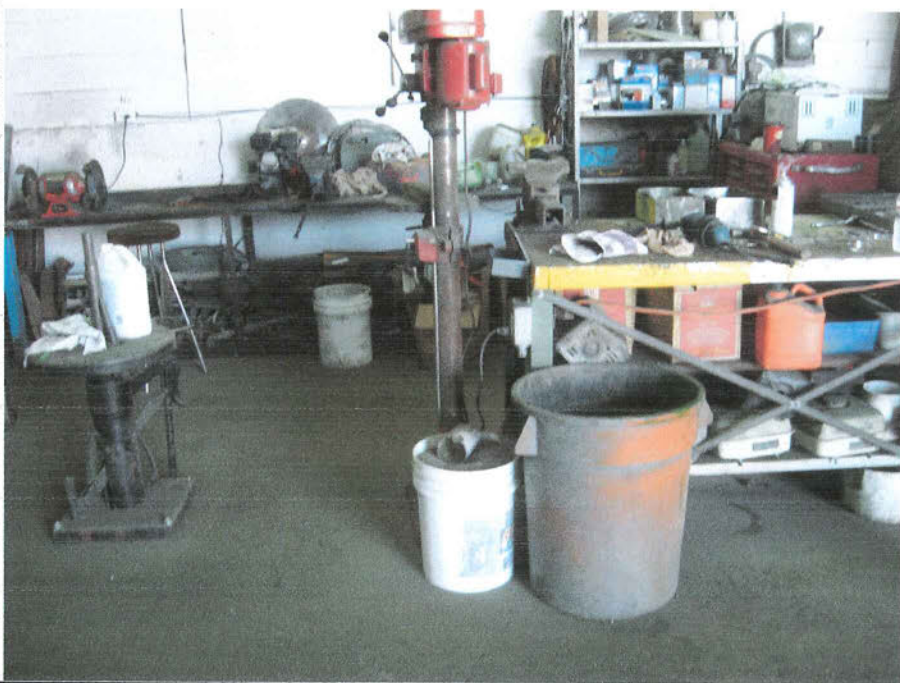
Photo # : 2

Note : Chaudière contenant des absorbants propres, prêts à être utilisés

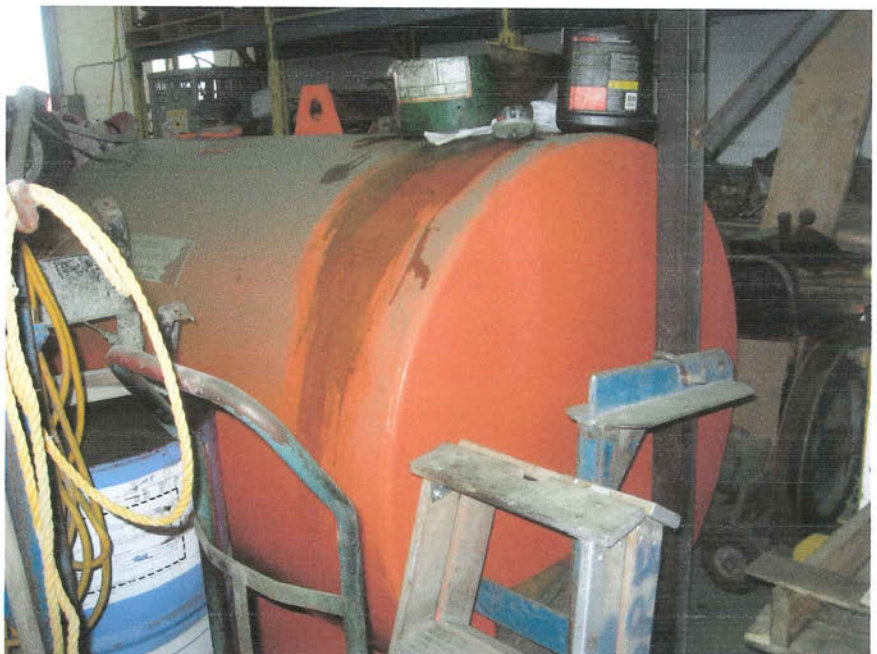
Photo # : 3

Dans le bâtiment, il y a un garage pour l'entretien mécanique et le garagiste nous mentionne que les absorbants souillés sont entreposés dans des 45 gallons à l'intérieur de celui-ci. Il nous fait visiter le garage et on constate qu'il y a sur place une chaudière contenant des absorbants propres, prêts à être utilisés (voir photo no. 2). Nous l'avisons que le réservoir servant à entreposer les huiles usées n'est pas identifié (voir photo no. 3). Il nous mentionne qu'il fera le nécessaire.

- Aucun des constats effectués sur le terrain ne permet de valider le bien fondé d'une mauvaise gestion des matières résiduelles dangereuses tel que mentionné dans le compte rendu d'appel d'urgence.
- Lors de cette inspection, j'ai constaté un manquement au Règlement sur les matières dangereuses, soit :
 - Ne pas avoir apposé à un endroit visible, une étiquette indiquant le nom des matières entreposées dans un contenant, réservoir et citerne.
Règlement sur les matières dangereuses, article 46

Note : Réservoir servant à recueillir les huiles usées non identifié.

Afin de fermer le présent dossier, nous vous demandons de nous fournir, d'ici le 24 août 2012, une photo de votre réservoir attestant que la correction a bien été effectuée.

- Je recommande de transmettre un avis de non-conformité à l'entreprise 9167-0661 Québec Inc. pour le manquement constaté et mentionné en conclusion.
- Je recommande de fermer l'intervention.
