RAPPORT D'INTERVENTION D'URGENCE Centre de contrôle environnemental du Québec	
	Direction régionale de l'Estrie et de la Montérégie Région : Montérégie

1.2 Intervention	
N° d'intervention :	301250766
Type d'intervention :	Intervention d'urgence-environnement (terrain)
N° de gestion doc. :	7110-16-17-58037
N° de document :	401605232
But de l'intervention : Déversement diesel branche 11 du cours d'eau Massé; 40 litres	
Catégorie : <input checked="" type="checkbox"/> 1 <input type="checkbox"/> 2 <input type="checkbox"/> 3

2 Lieu concerné par l'intervention - +							
1	Nom du lieu :	Les Structures Breton inc.					
	Nom usuel du lieu :	365241-6 Canada inc.					
	N° du lieu :	X1601987	Type de lieu :	industrie			
	Localisation du lieu :	Adresse du lieu : 500, rue Sagard Saint-Bruno-de-Montarville (Québec) J3V 4P6					
	Coordonnées géographiques du lieu (GÉO NAD 83 degrés décimaux) :						
	Milieu impacté :	<input checked="" type="checkbox"/> Eau	<input type="checkbox"/> Air	<input checked="" type="checkbox"/> Sol	Infrastructure :	<input checked="" type="checkbox"/> Souterraine	<input type="checkbox"/> Surface

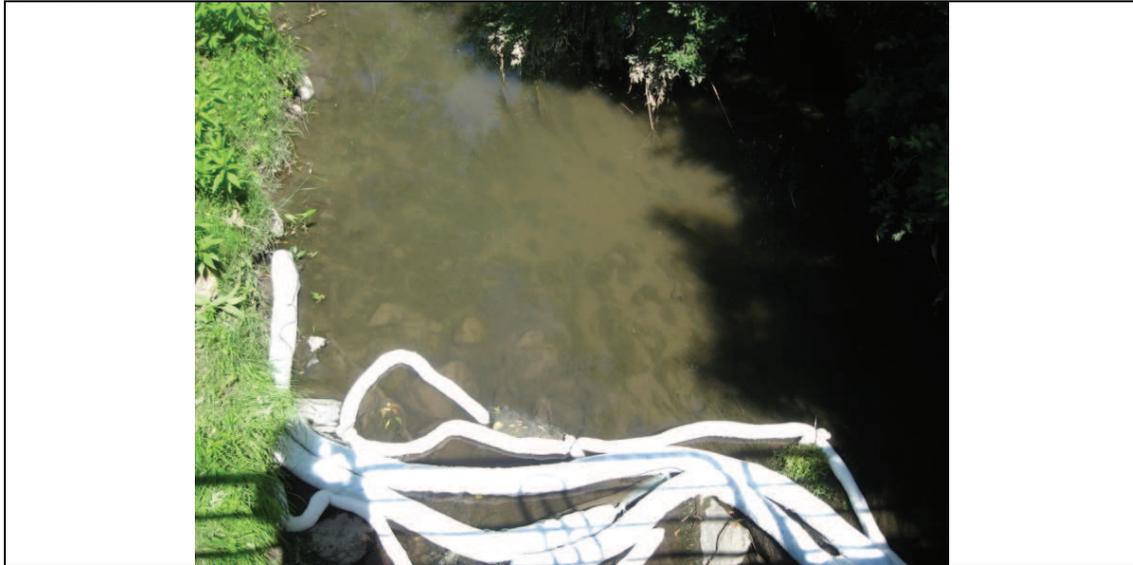
IMG_7767 (800x600).jpg

Photo #01: Boudins mis en place près de la rue Pease

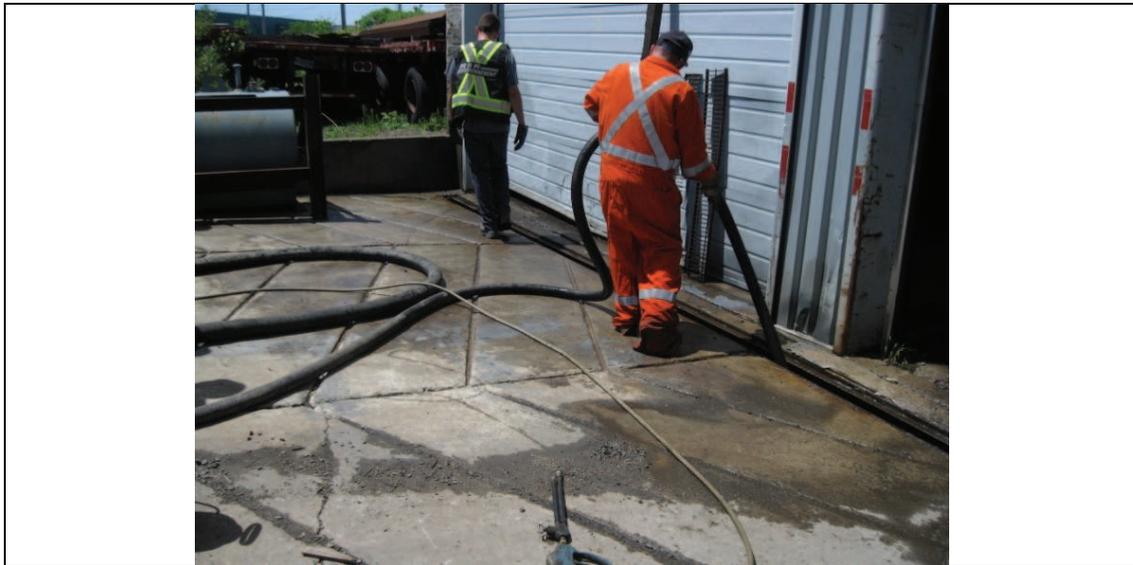
IMG_7770 (800x600).jpg

Photo #02: Nettoyage du sol et du caniveau

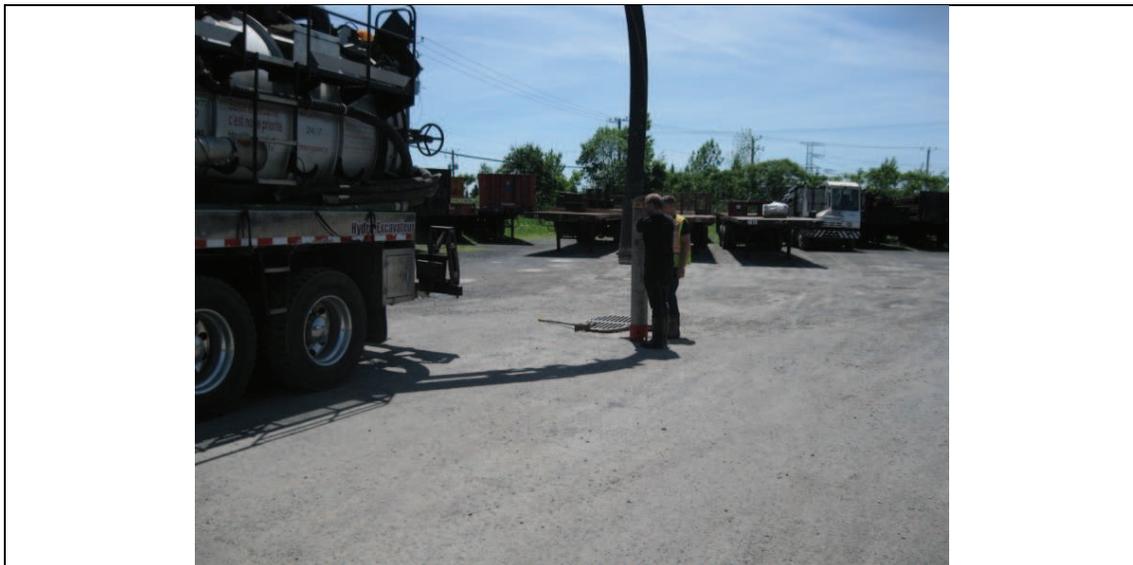
IMG_7773 (800x600).jpg

Photo #03: Nettoyage du réseau pluvial
