RAPPORT D'INSPECTION

Centre de contrôle environnemental du Québec

1.2 Intervention	
N° d'intervention : 301254026	Type d'intervention : Inspection
N° de gestion doc. : 7330-15-01-00232-00	N° de document : 401610204
But de l'intervention : M-8/ Val-David/ école Mesifita Yoel Moshe, faire la vérification des correctifs apportés au champ d'épuration.

2 Lieu concerné par l'intervention	
1	Nom du lieu : École Mesifita Yoel Moshe
	Nom usuel du lieu :
	N° du lieu : X2167194
	Type de lieu : établissement d'enseignement
	Localisation du lieu : 2303, 1e Avenue Val-David (Québec) J0T 2N0
	Coordonnées géographiques du lieu (GÉO NAD 83 degrés décimaux) : 46,043465845400;-74,242595546400

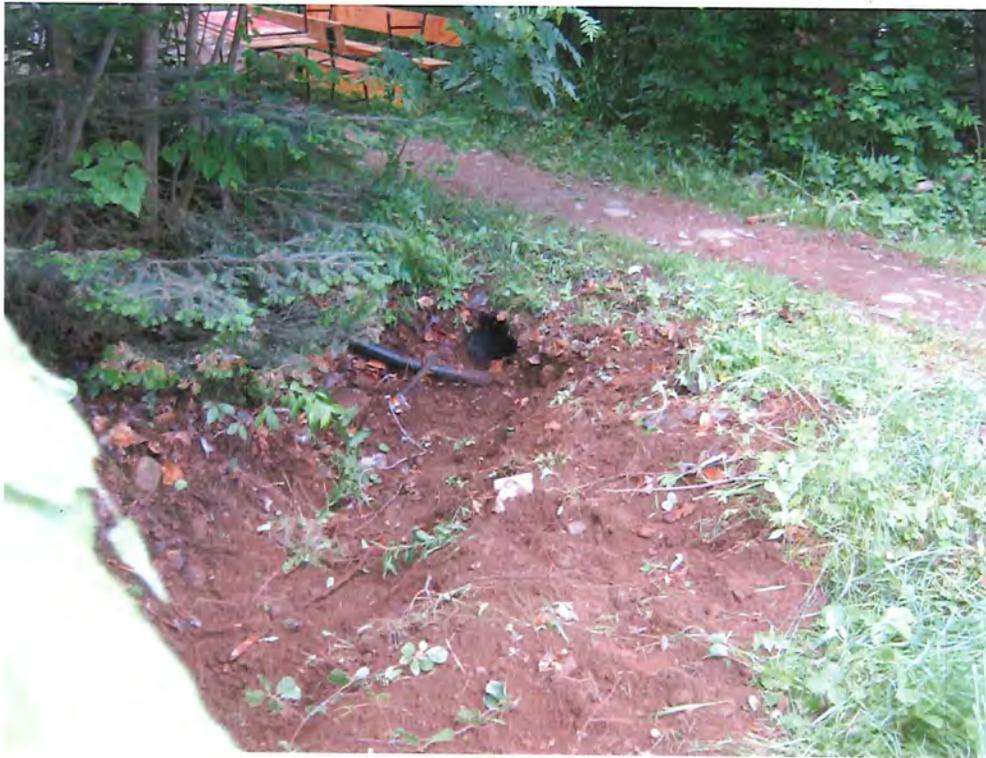
IMG_4352.JPG

Nouveau fossé qui achemine les eaux de ruissellement vers le lac en aval.

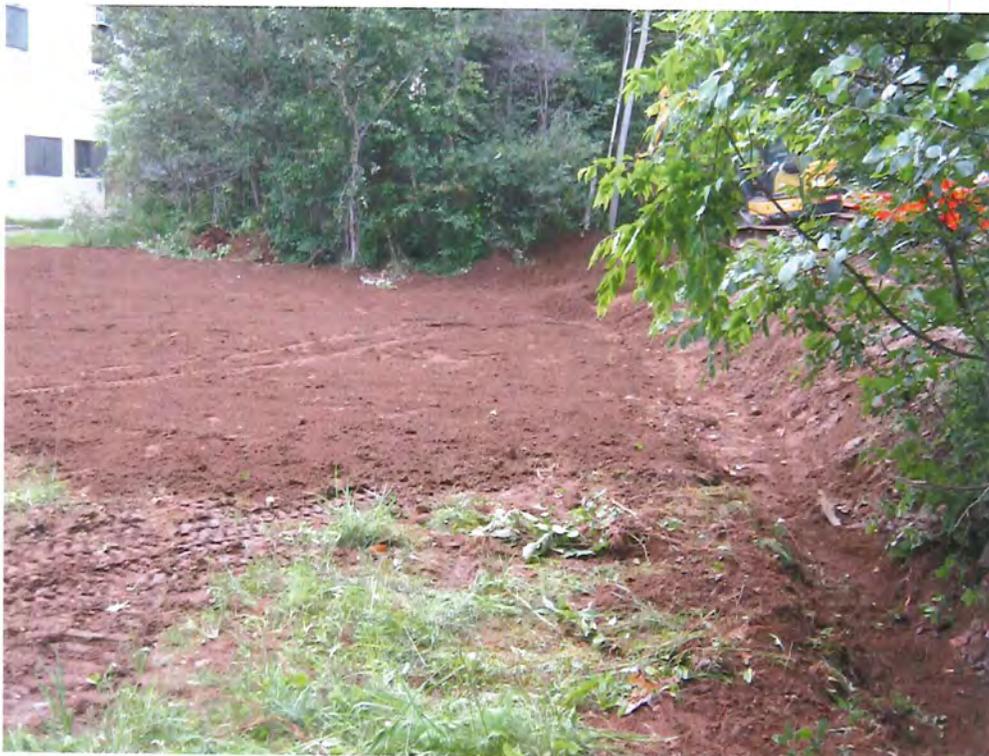
IMG_4353.JPG

Champ d'épuration et le nouveau fossé à la droite de la photo.

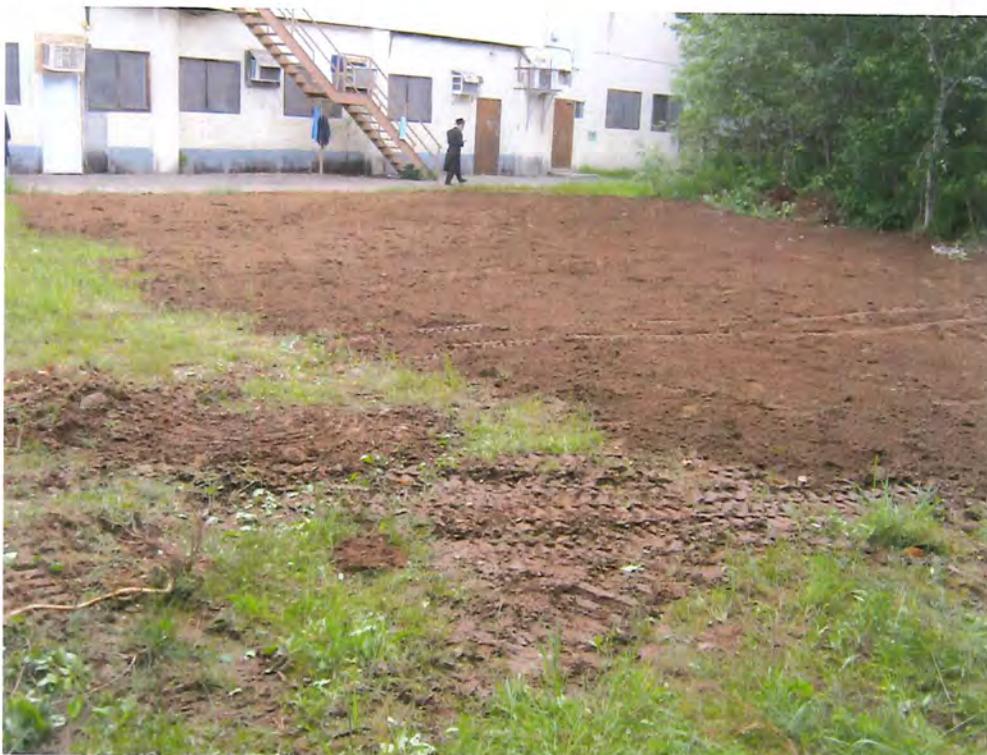
IMG_4354.JPG

Ajout de sol sur le champ d'épuration.
