Objet : Demande d'accès n° 2006 27151 – Lettre réponse

1 Identification

Objet : Présence de matières résiduelles dans un lieu non autorisé, Les Terres du Soleil inc., Salaberry-de-Valleyfield (Lot 4 864 269)

RAPPORT D'INSPECTION
Centre de contrôle environnemental du Québec

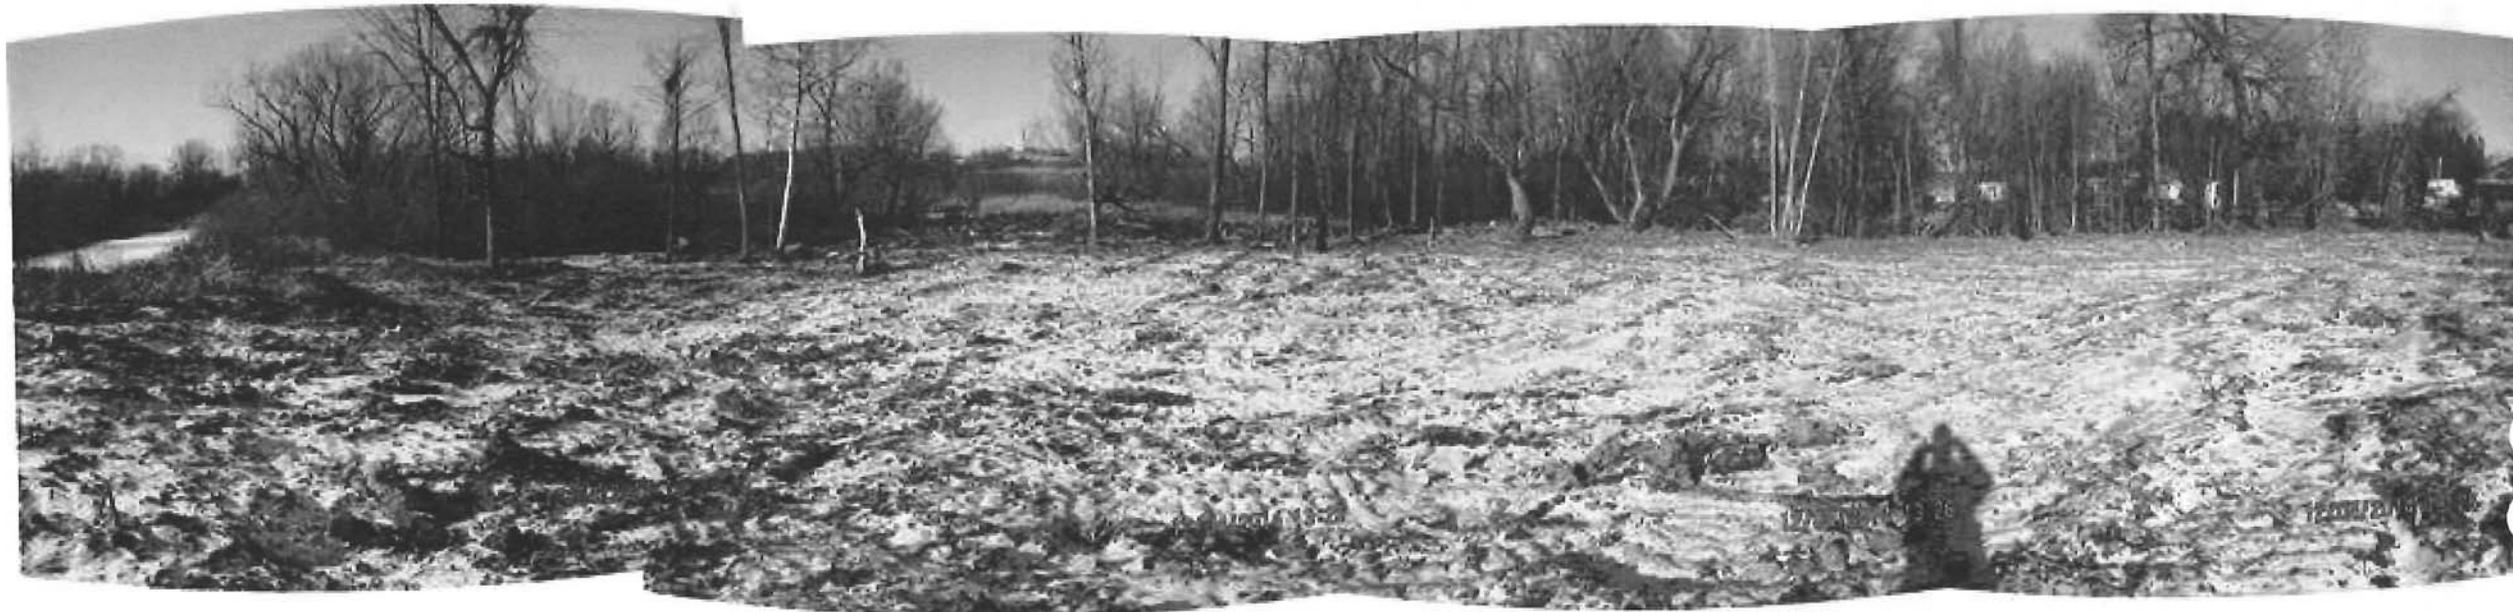
Panorama 1 (IMG_4409, IMG_4410, IMG_4411 et IMG_4412)

Je constate un déboisement par la présence d'arbres coupés laissés sur le sol, et de souches, près de la rivière Saint-Charles (voir photos 4 et 5 et panoramas 1, 2 et 6). Ça semble récent car il n'y a pas de repousses. J'en fais le tour avec mon GPS en mode trace (voir annexe 1).

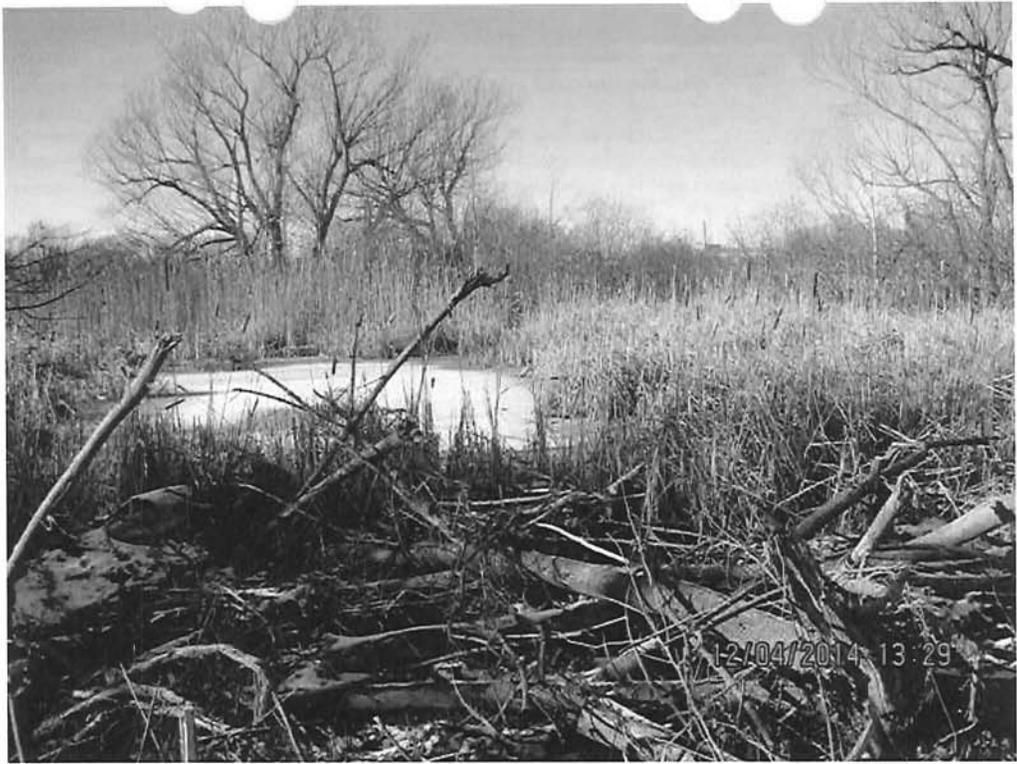
Photo 3 (IMG_4416)

Je reviens au déboisement, je mesure la bande riveraine à l'aide d'une roulette, et je constate que les branches ont été déposées dans la bande riveraine (voir photos 3 et 16).

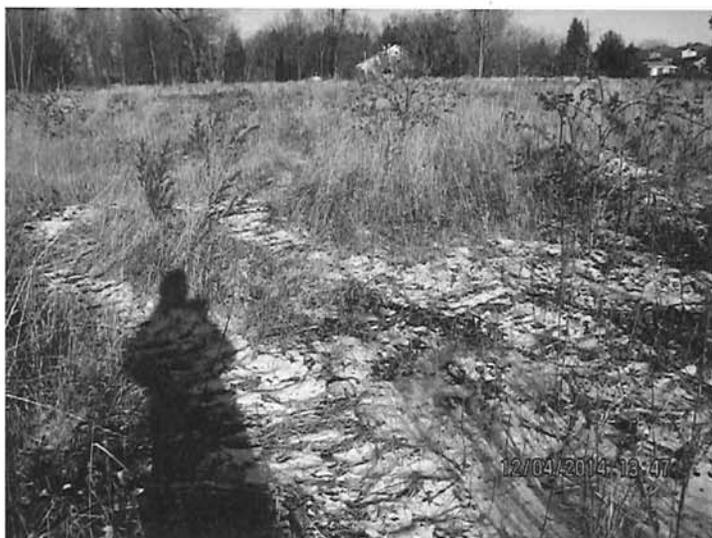
Photo 11 (IMG_4427)

Je remarque des traces de machinerie lourde menant à l'endroit où les matières résiduelles sont apparentes (voir photo 11).

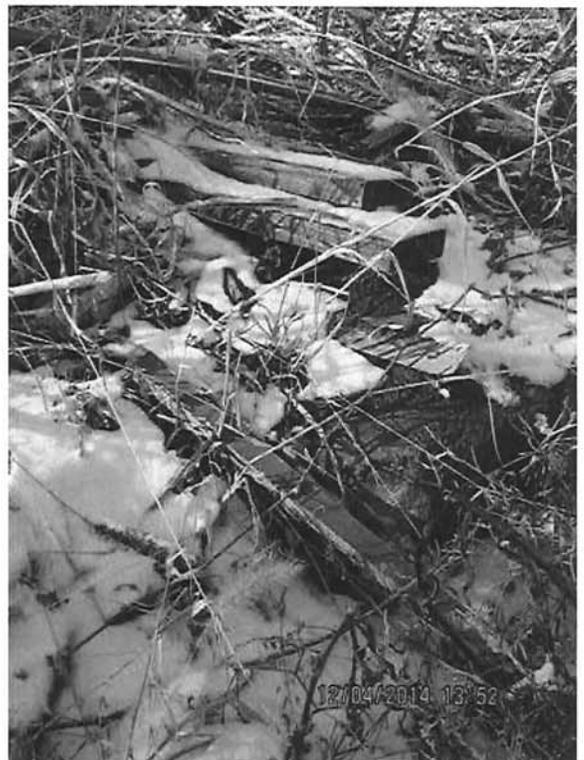
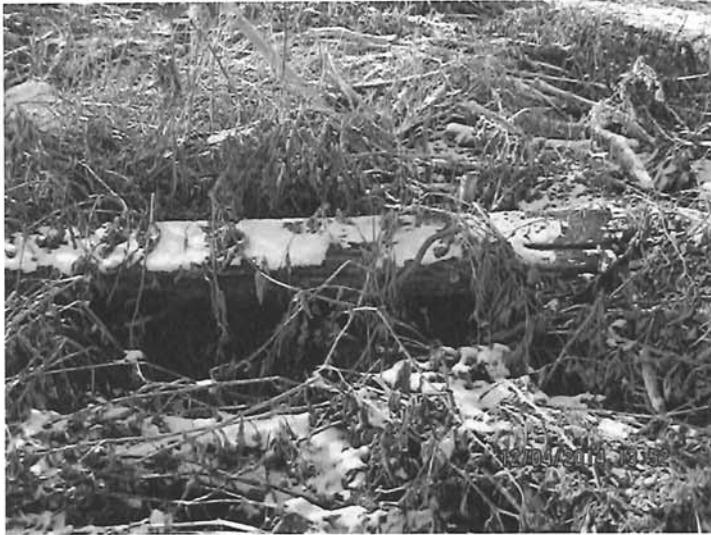
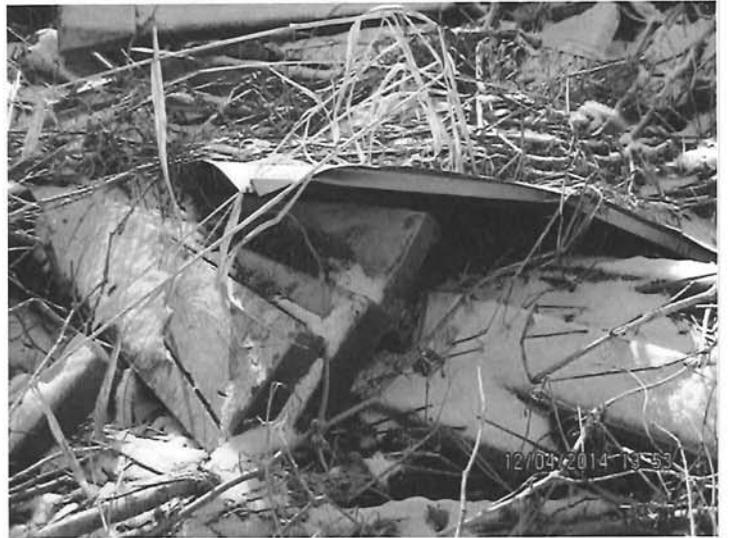
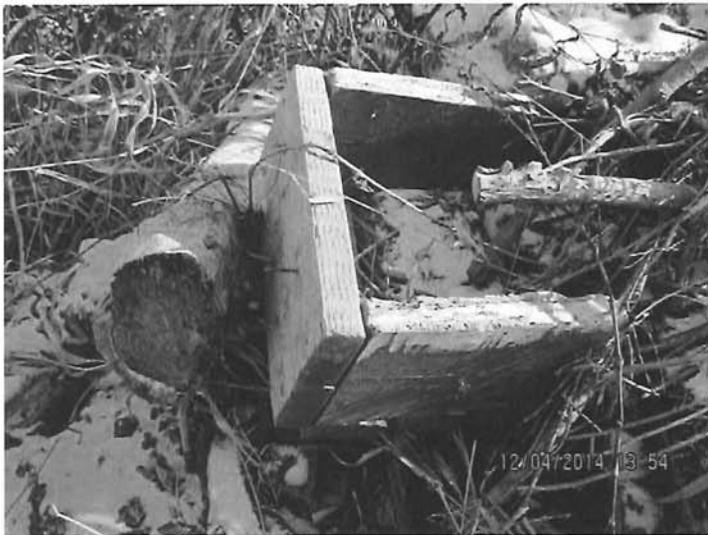
Je marche toute la longueur de la bande riveraine pour voir s'il y a des matières résiduelles dans la bande riveraine. J'en vois à un endroit, dans la bande riveraine (voir annexe 1 et photos 9 et 10) et dans le littoral (photos 7 et 8). Il y a aussi un remblai à cet endroit, en limite de la bande riveraine, et je peux voir des matières résiduelles qui dépassent à quelques endroits, comme du métal, des planches peinturées, un dormant de chemin de fer, des pneus (voir photos 12, 13, 14 et 15).

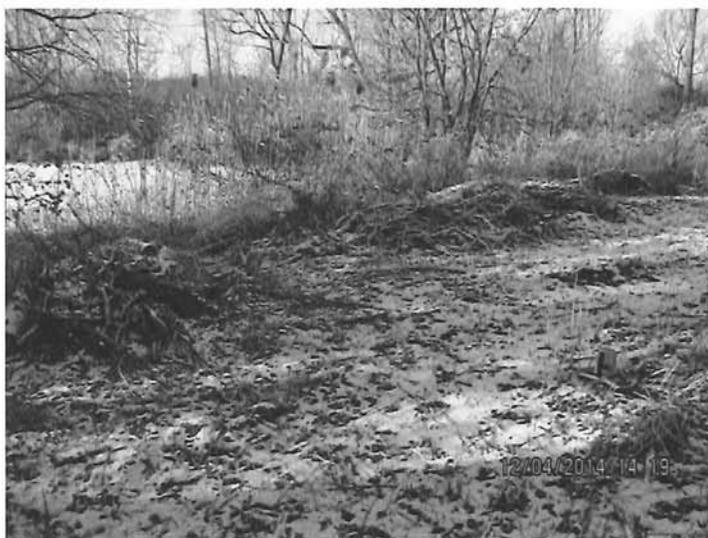
Photo 17 (IMG_4433)

Je mesure ensuite la bande riveraine à l'endroit où il y a un remblai de matières résiduelles près de la rivière (voir photo 17). Je constate qu'il y a des tas de branches dans la bande riveraine.

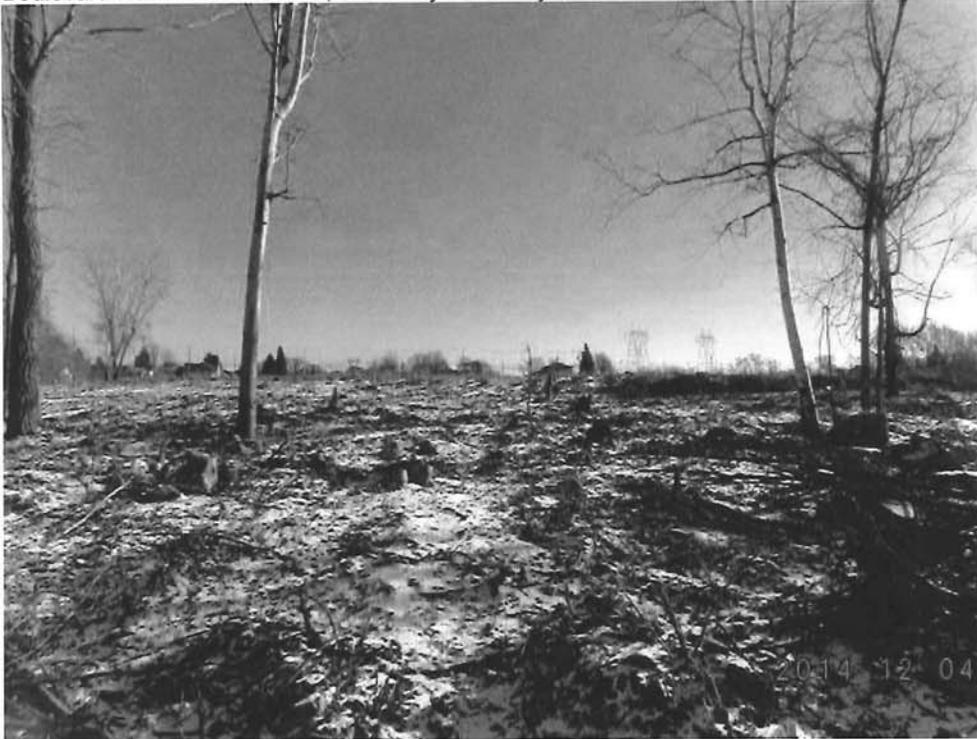
Nous marchons en direction de la Rivière St-Charles et nous arrivons sur une partie complètement déboisée (photo 1, panorama 2 et carte). Ma collègue, Suzanne Fisette, mesure la superficie à l'aide de son GPS. Celle-ci est d'environ 2000 mètres carrés.

DSC00454 (Small).JPG
Photo 1 : partie déboisée

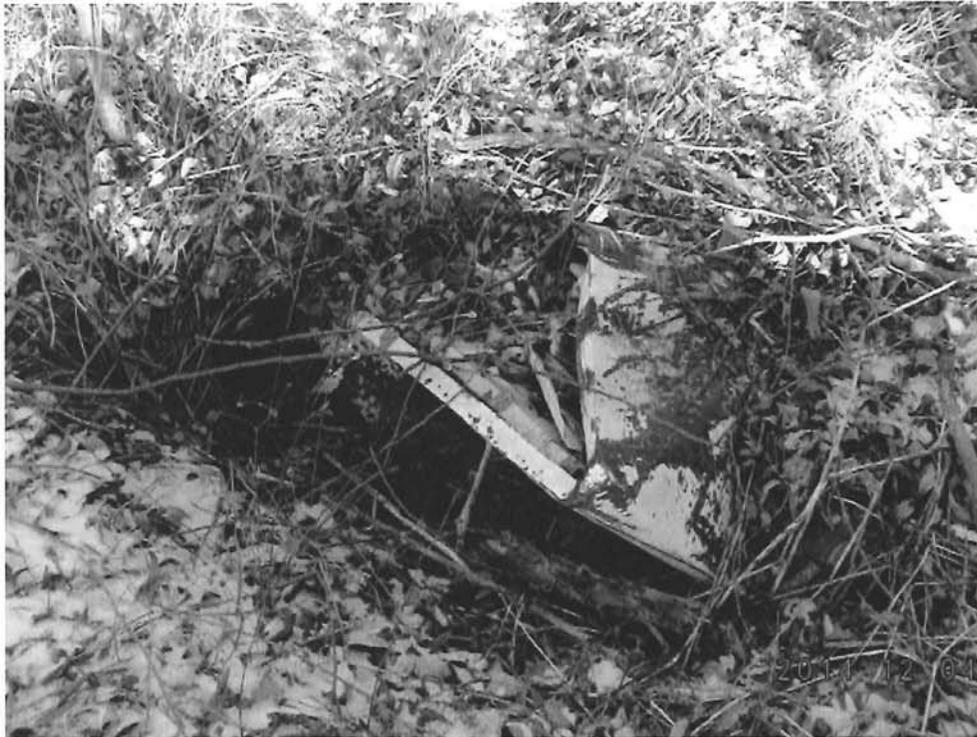
Nous continuons notre chemin sur le bord de l'eau. Dans l'eau gelée, nous notons la présence de gros pneus, de métal et de plastique (photos 3 et 4). Nous constatons la présence de plusieurs amas de branches mortes dans lesquels nous observons quelques déchets, tels que du métal, des pneus, des planches de bois ainsi que des billots de bois (photos 2, 5 à 9)

DSC00458 (Small).JPG
Photo 2 : présence de morceau de métal enfoui

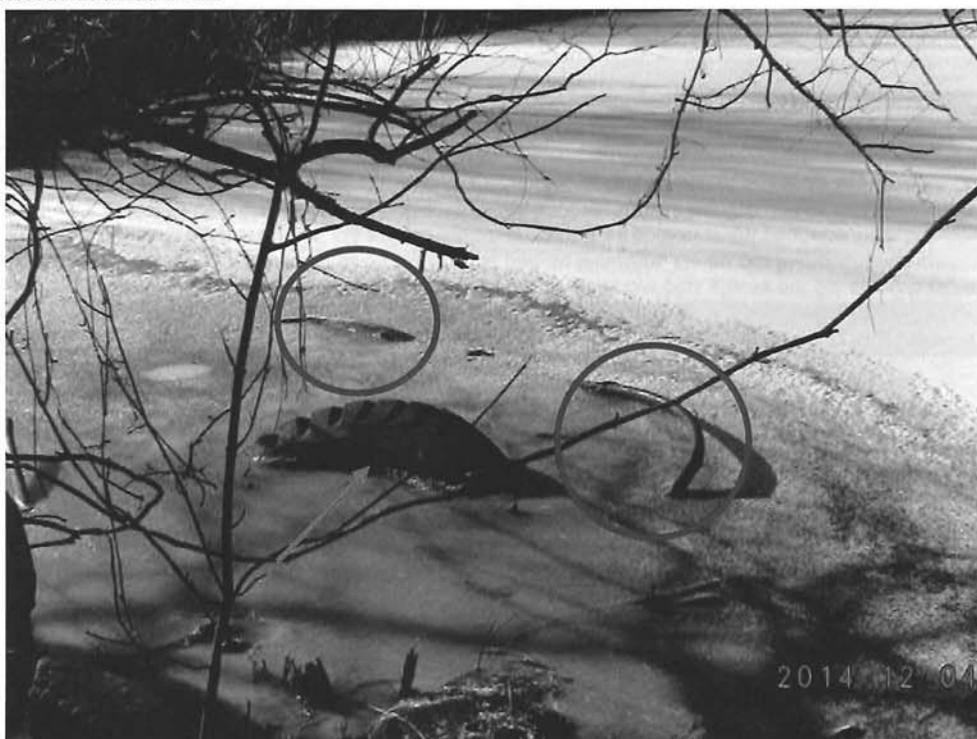
DSC00459 (Small).JPG
Photo 3 : cours d'eau gelée avec pneu et morceau de métal

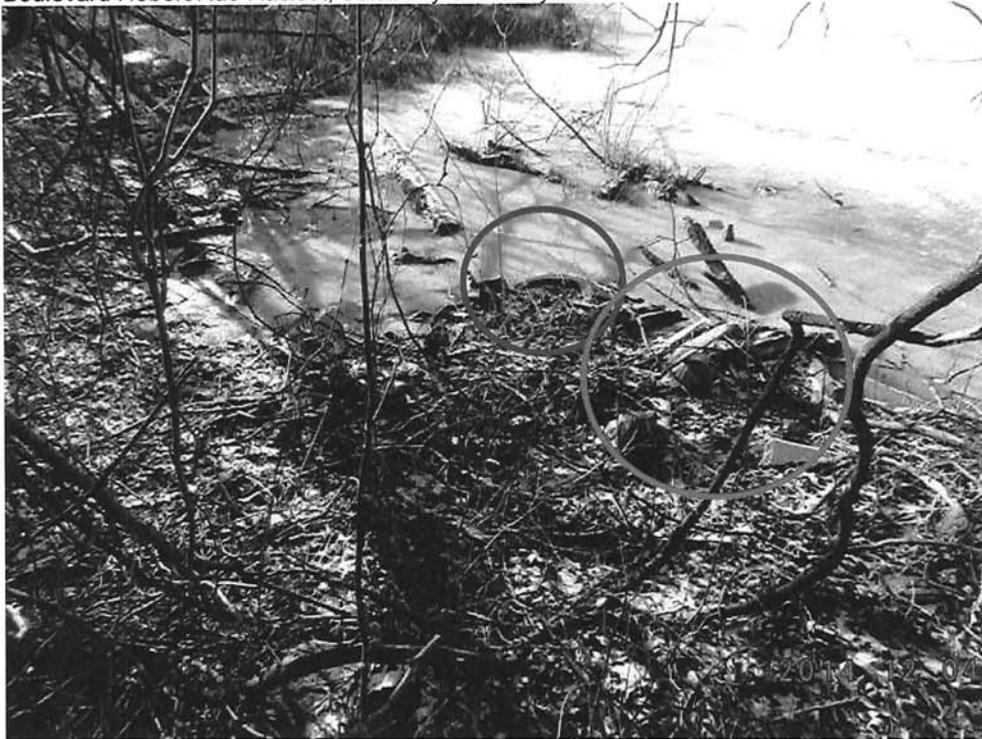
DSC00460 (Small).JPG

Photo 4 : présence de débris dans l'eau gelée (plastique (en rouge), pneu (en bleu))

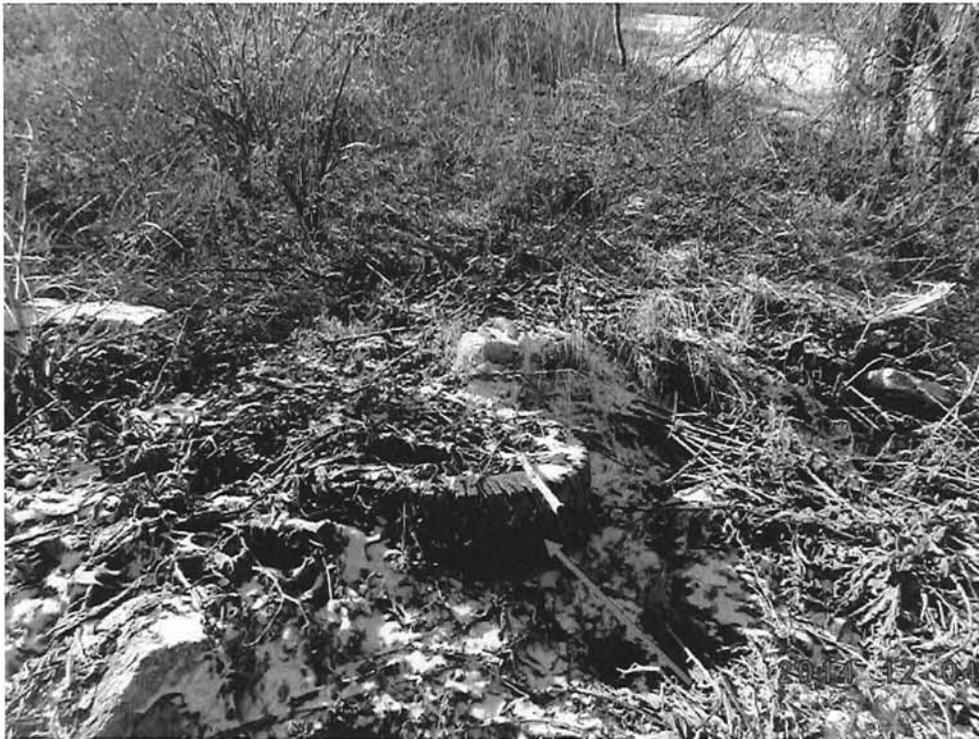
DSC00461 (Small).JPG

Photo 5 : présence de pneu dans le remblai

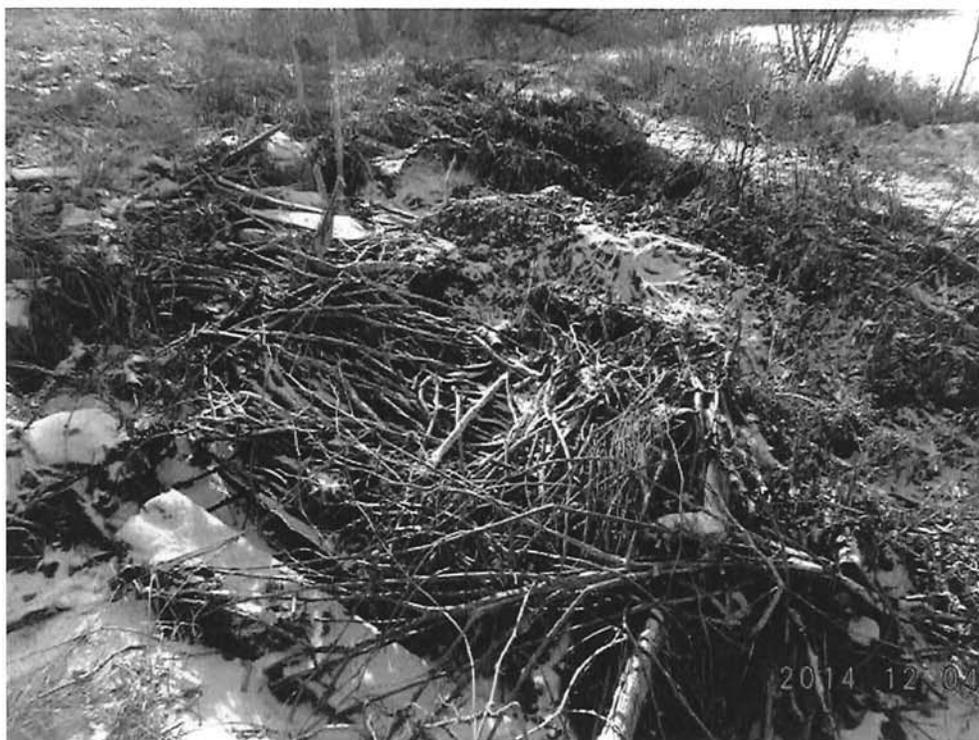
DSC00466 (Small).JPG

Photo 6 : présence de branches mortes

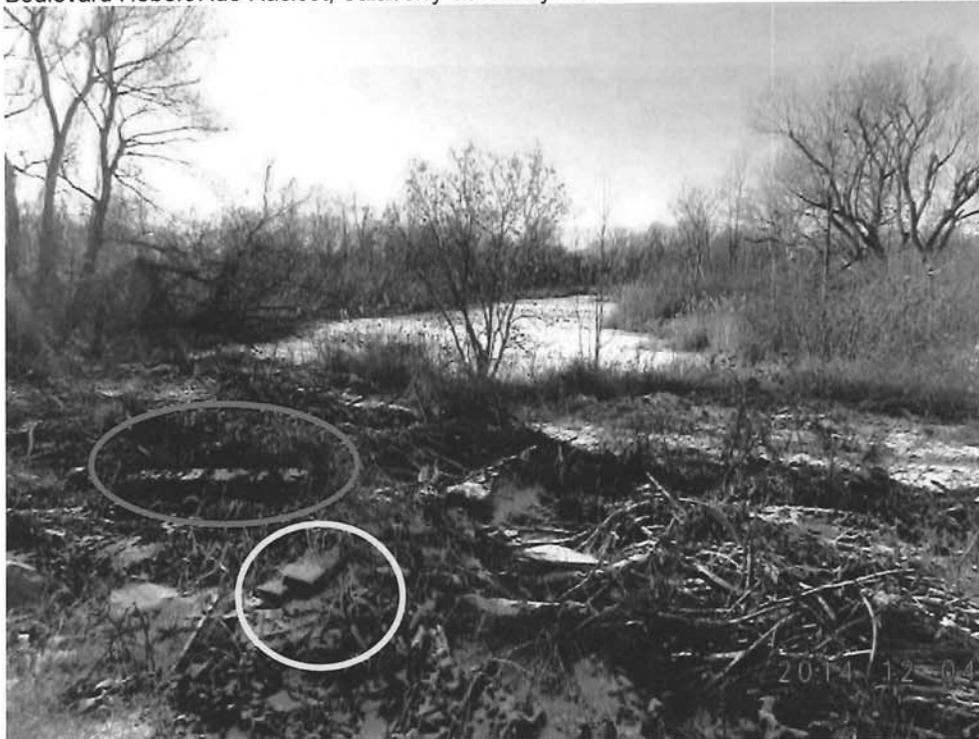
DSC00467 (Small).JPG

Photo 7 : présence de branches mortes, de planches de bois et de billots de bois (de type chemin de fer)

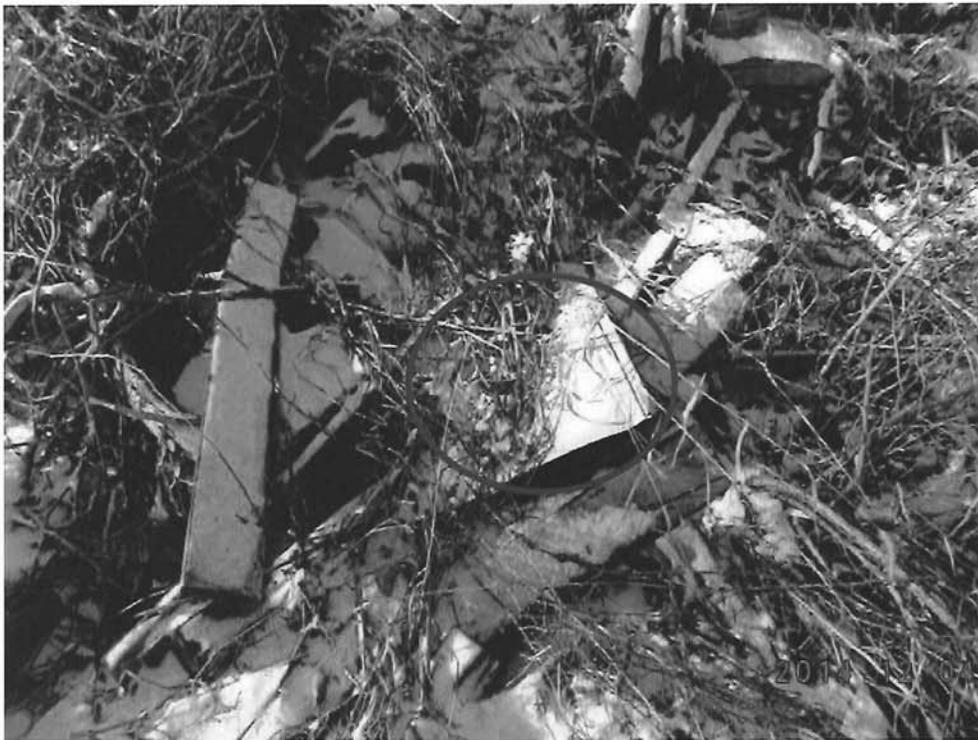
DSC00468 (Small).JPG

Photo 8 : présence de planches de bois, de métal (en bleu) et branches mortes

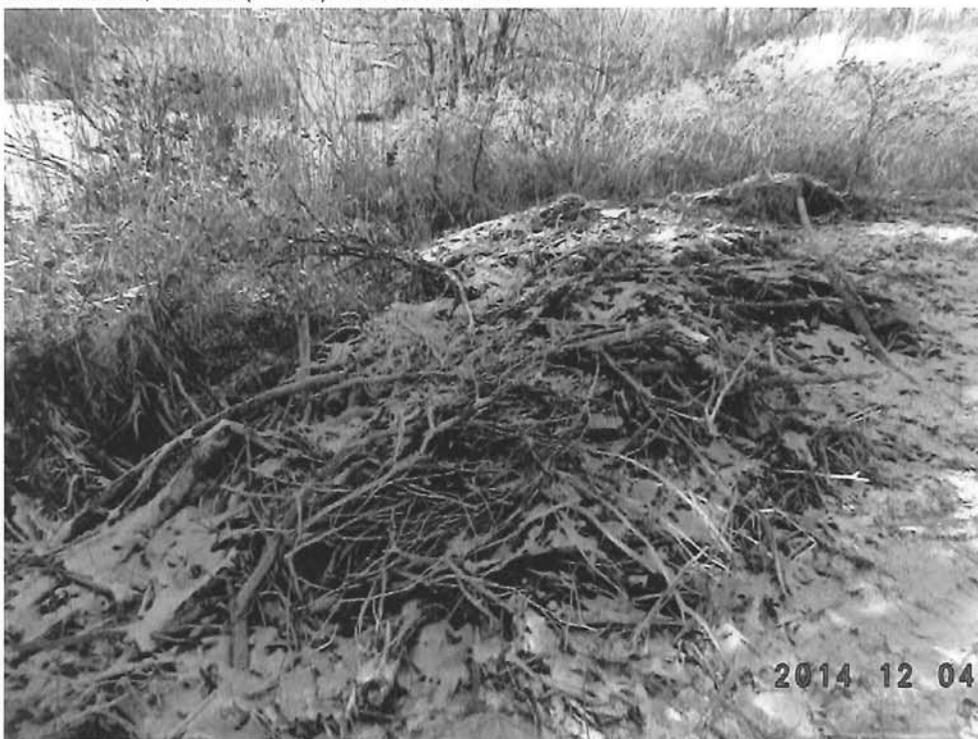
DSC00470 (Small).JPG

Photo 9 : amas de branches mortes en bordure du cours d'eau gelée

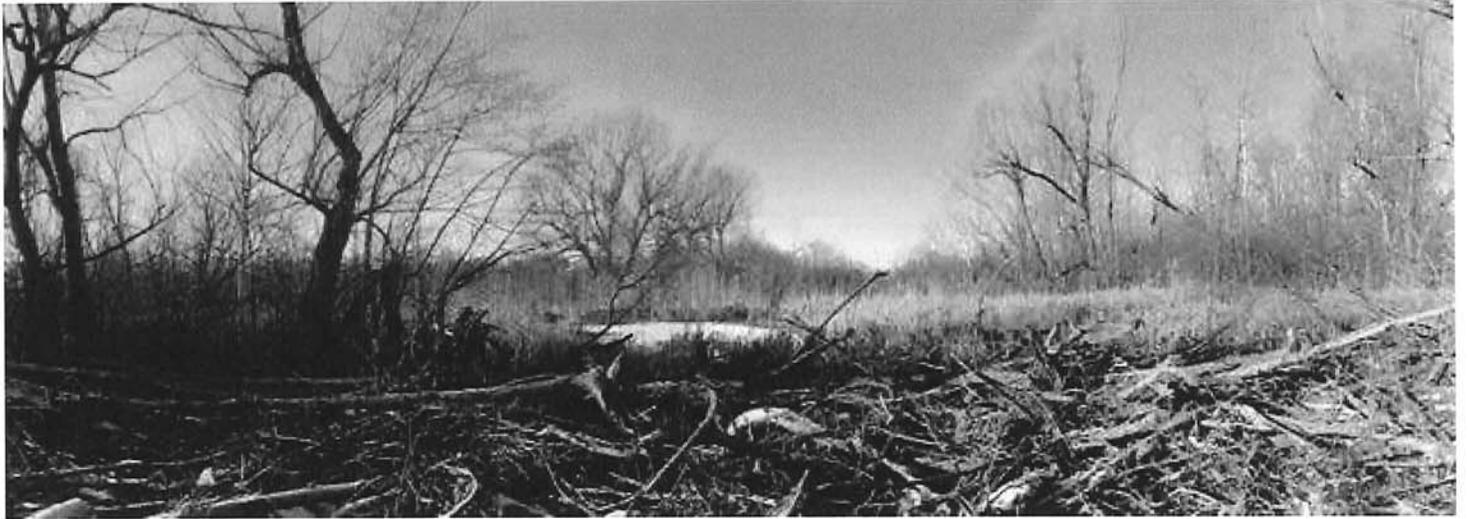
Panorama 1 (Small).JPG

Nous constatons qu'il y a plusieurs amoncellements de branches mortes, de troncs d'arbres et de souches en bordure ainsi qu'à l'intérieur d'un marécage (panorama 1). Ma collègue mesure la distance entre le marécage et les amoncellements à l'aide d'un odomètre à roulette. Lors de cette inspection, ma collègue s'est occupée de prendre les informations en lien avec le milieu naturel touché. Pour connaître les détails, il est possible de consulter son rapport d'inspection sous le # 401212715.

Panorama 1 : vue sur les branches et les souches mortes, poussées dans le marécage (eau, phragmite)

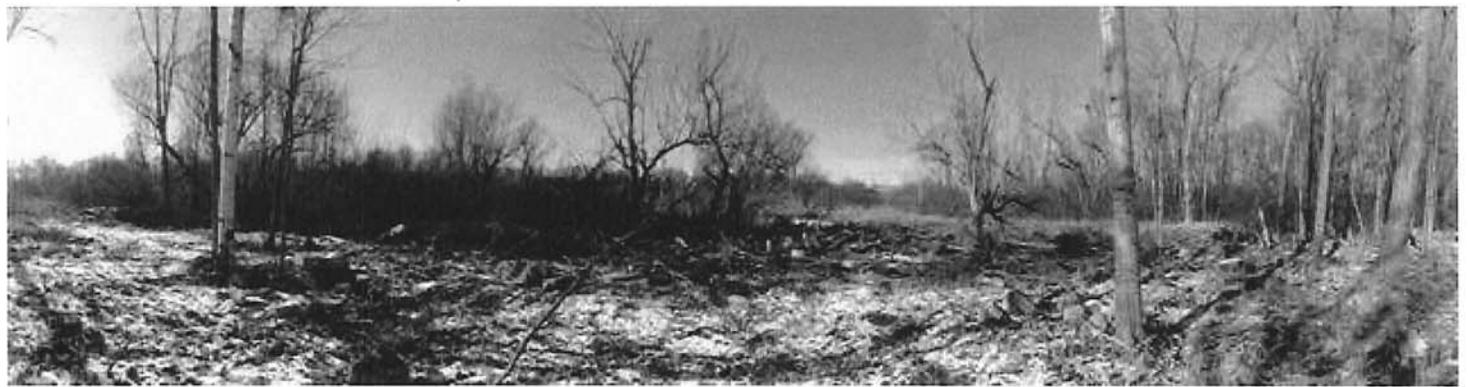
Panorama 2 (Small).JPG

Panorama 2 : vue sur la partie déboisée
