**Objet : Demande d'accès concernant le lot 1 250 042, boul. Henri-Bourassa est à
Montréal**

RAPPORT D'INSPECTION

Centre de contrôle environnemental du Québec

N° d'intervention : 301063072	Type d'intervention : Inspection
N° de gestion doc. : 7510-06-01-65261-27	N° de document : 401552729
But de l'intervention : M-PL / Montréal-Est / Jeskar Terrain vacant au nord de l'avenue Marien et du boul. Henri-Bourassa Vérifier la présence de matières résiduelles (béton et asphalte) sur le terrain.

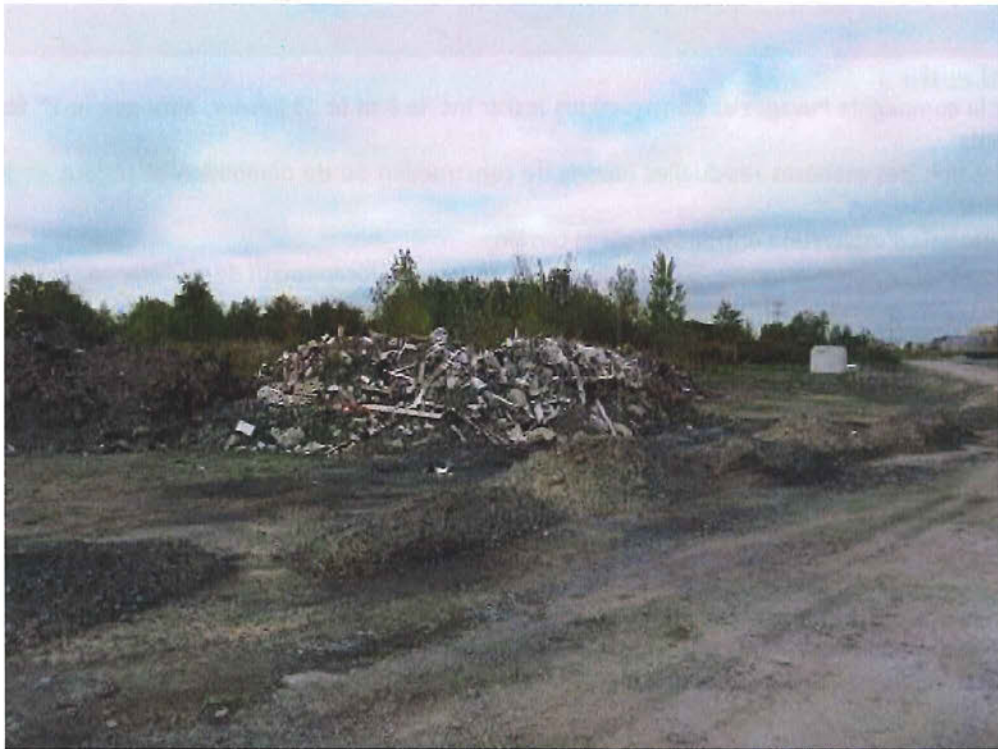
DSCN4029 (640x480).jpg

1. Deux amas de matières résiduelles mixtes de forme irrégulière.

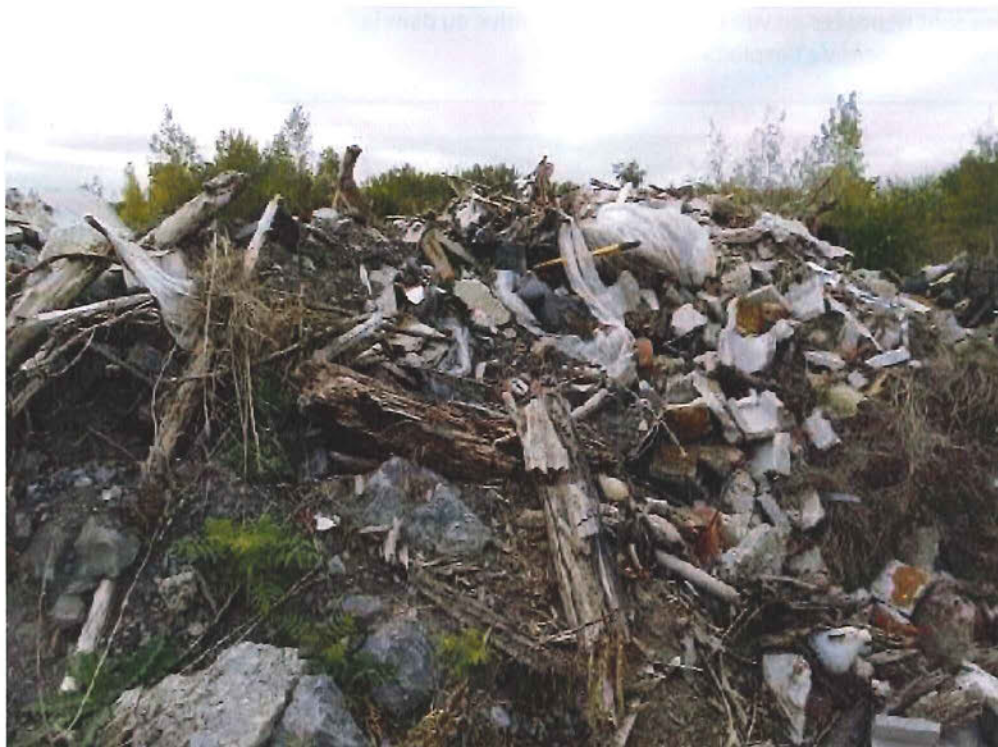
DSCN4030 (640x480).jpg

2. Matières résiduelles mixtes, soit brique, bois, béton, emballages plastique.

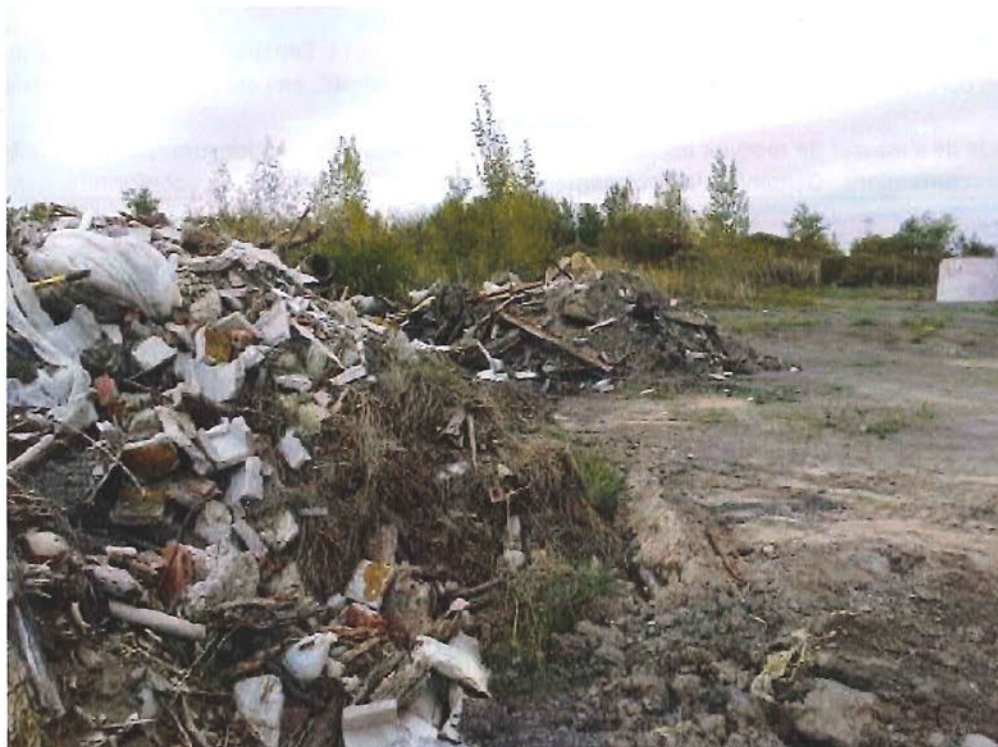
DSCN4031 (640x480).jpg

3. Deux amas de matières résiduelles mixtes de forme irrégulière.

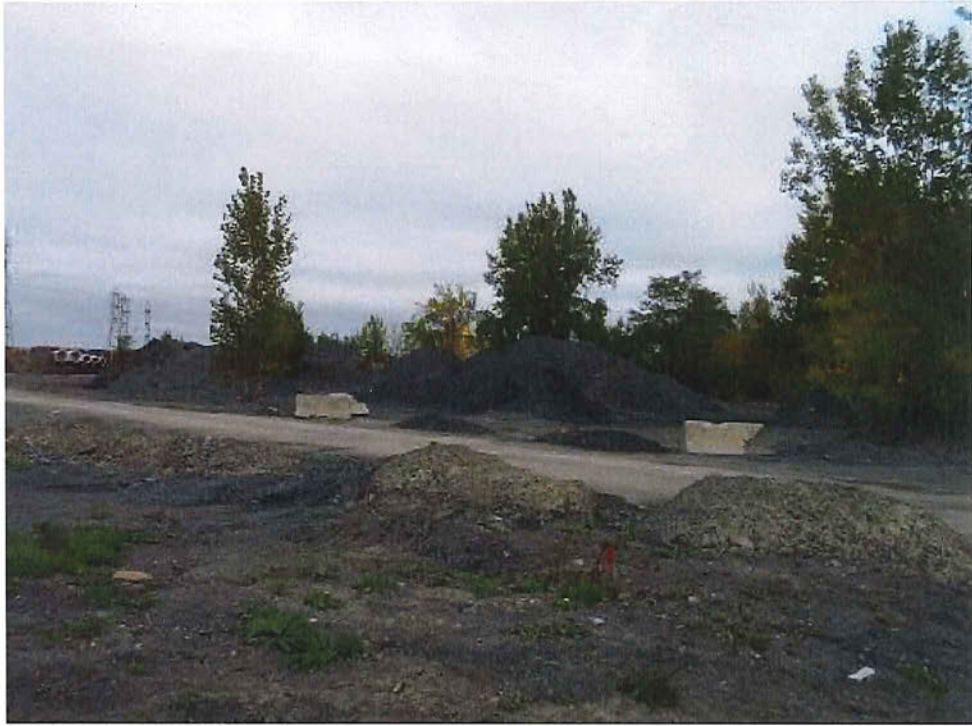
DSCN4034 (640x480).jpg
4. Amas de gravier

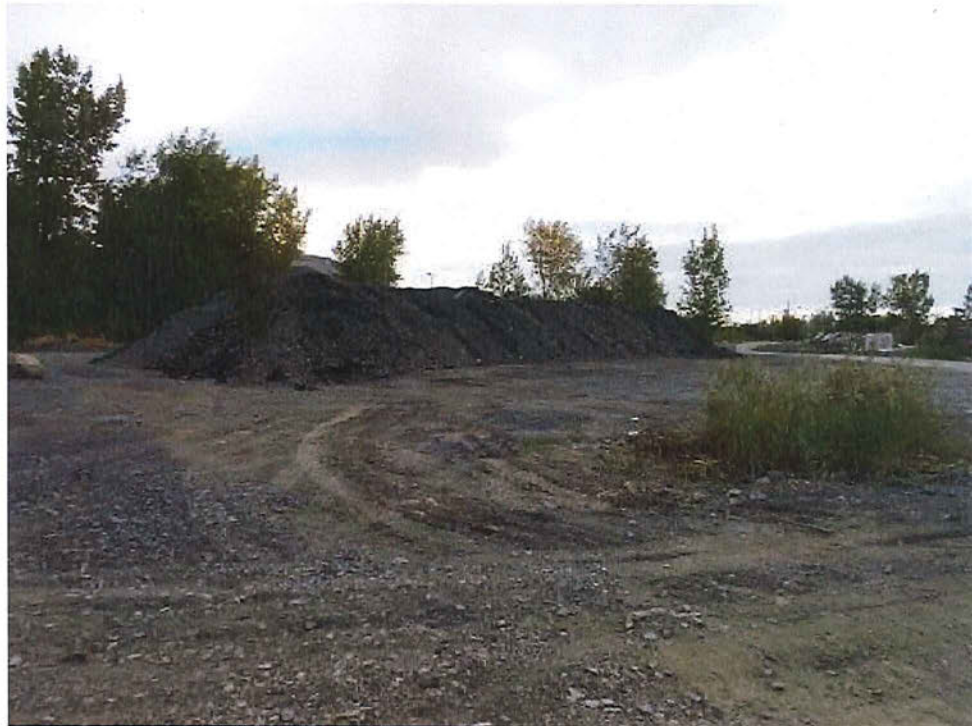
DSCN4036 (640x480).jpg
5. Amas de gravier

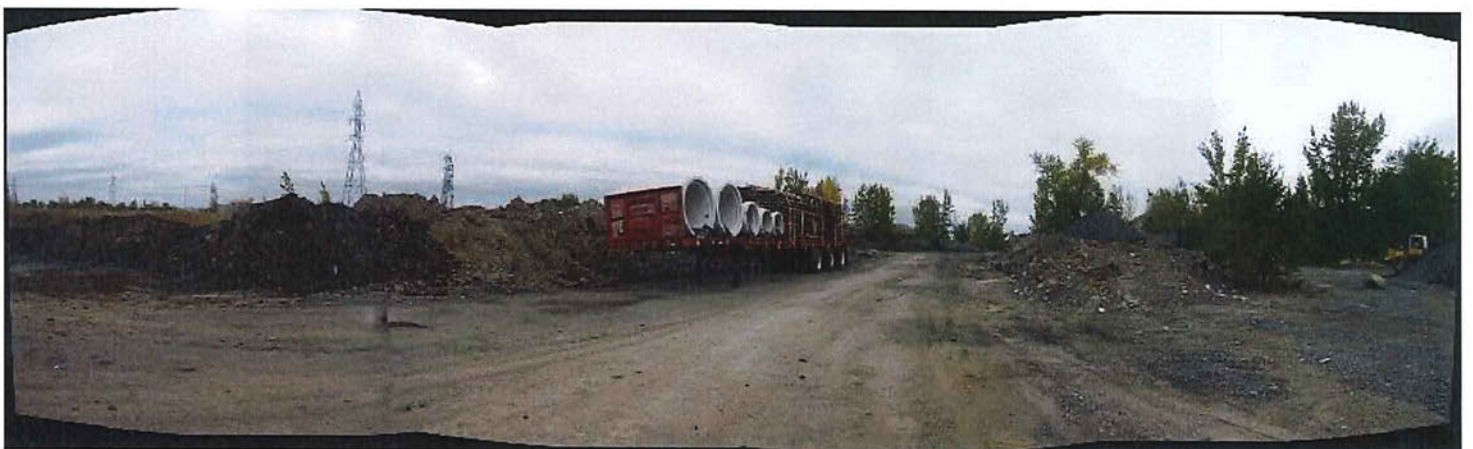
DSCN4038 (640x480) Panorama.jpg
6. Amas de sols excavés

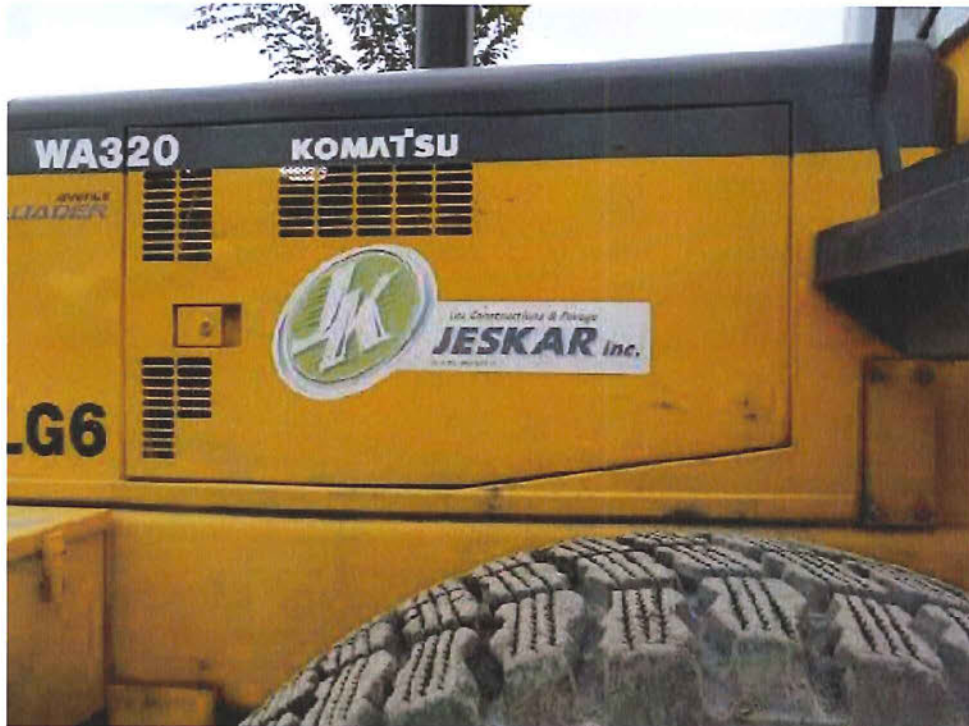
DSCN4042 (640x480).jpg

7. Compagnie procédant aux activités d'entreposage

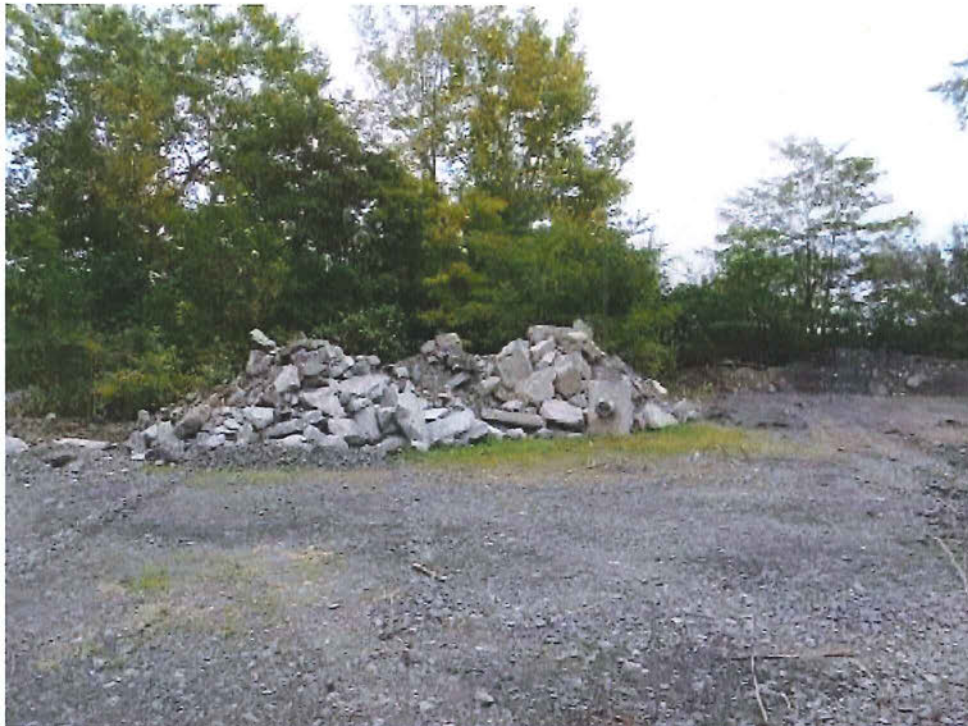
DSCN4043 (640x480).jpg

8. Résidus de béton

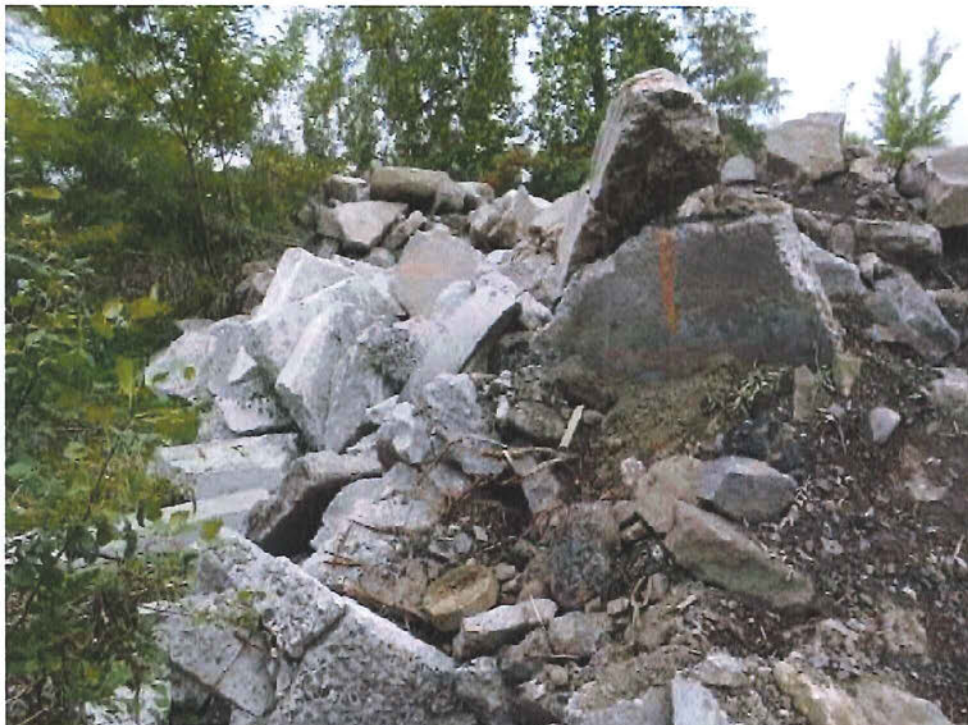
DSCN4044 (640x480).jpg

9. Idem

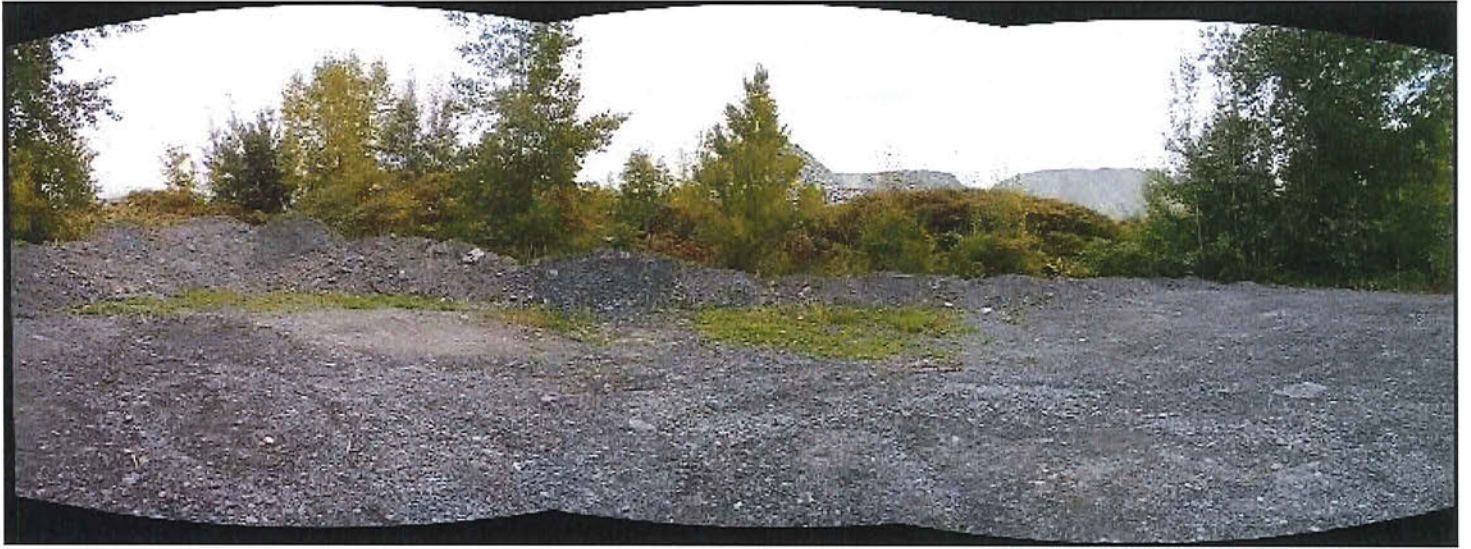
DSCN4045 (640x480) Panorama.jpg
10. Aire de circulation

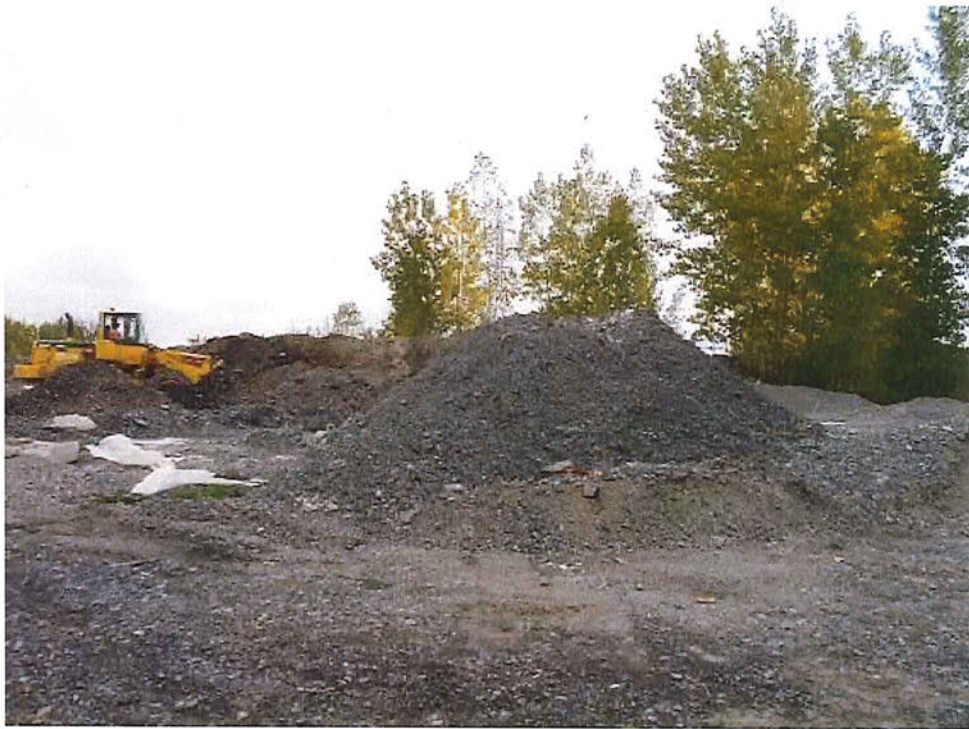
DSCN4050 (640x480).jpg
11. Entreposage gravier et sols excavés.

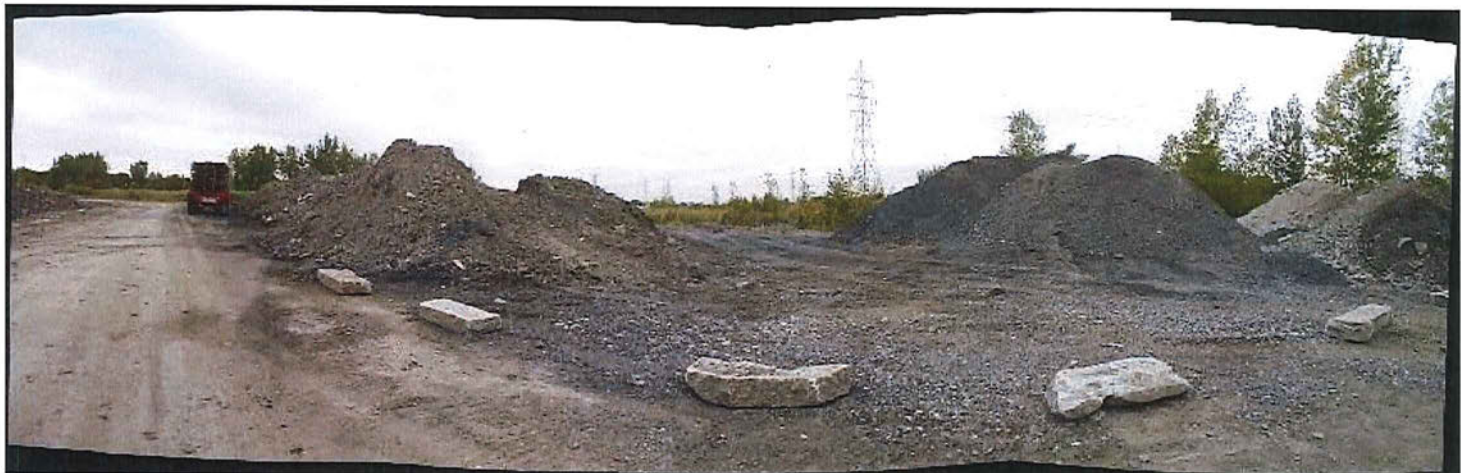
DSCN4051 (640x480) Panorama.jpg
12. Idem

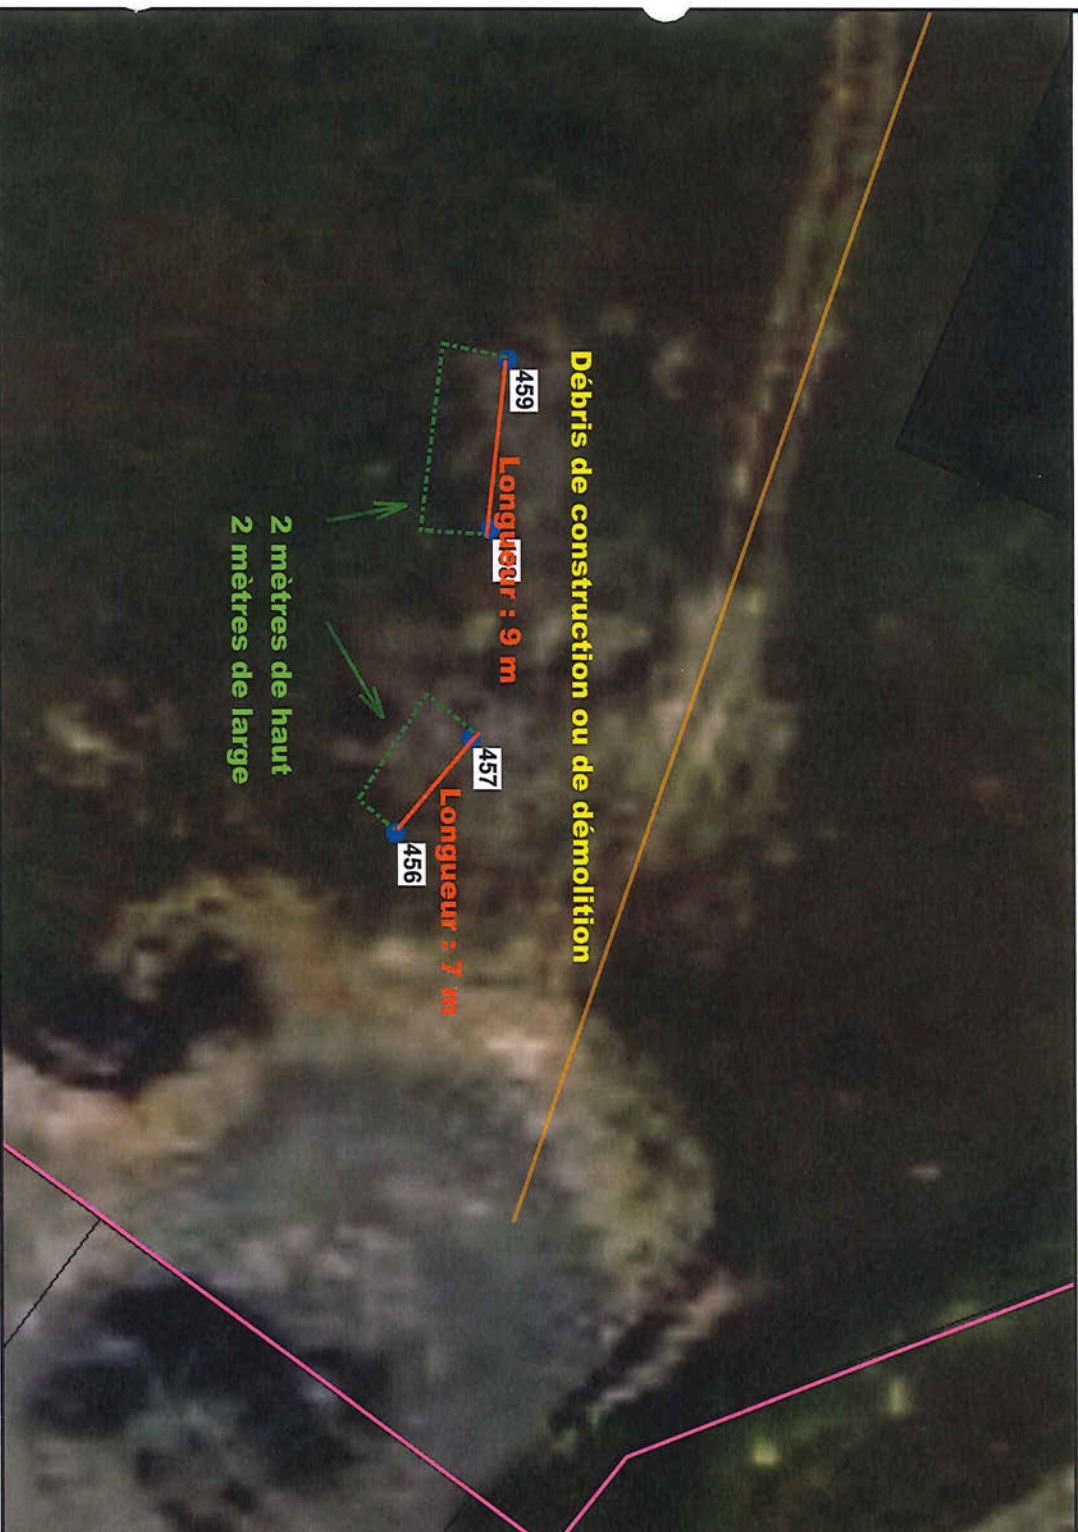
Localisation 1.a

Débris de construction ou de démolition
