Objet : Demande d'accès à l'information concernant le lot 5 317 227, 124
chemin Morrison à Gore

INTERVENTION TERRAIN

Objet : Ne pas avoir avisé le Ministère d'un déversement de matière dangereuses (diesel) dans l'environnement survenu à une sablière près du 146 Chemin Morrison à Gore

RAPPORT DE CONTRÔLE

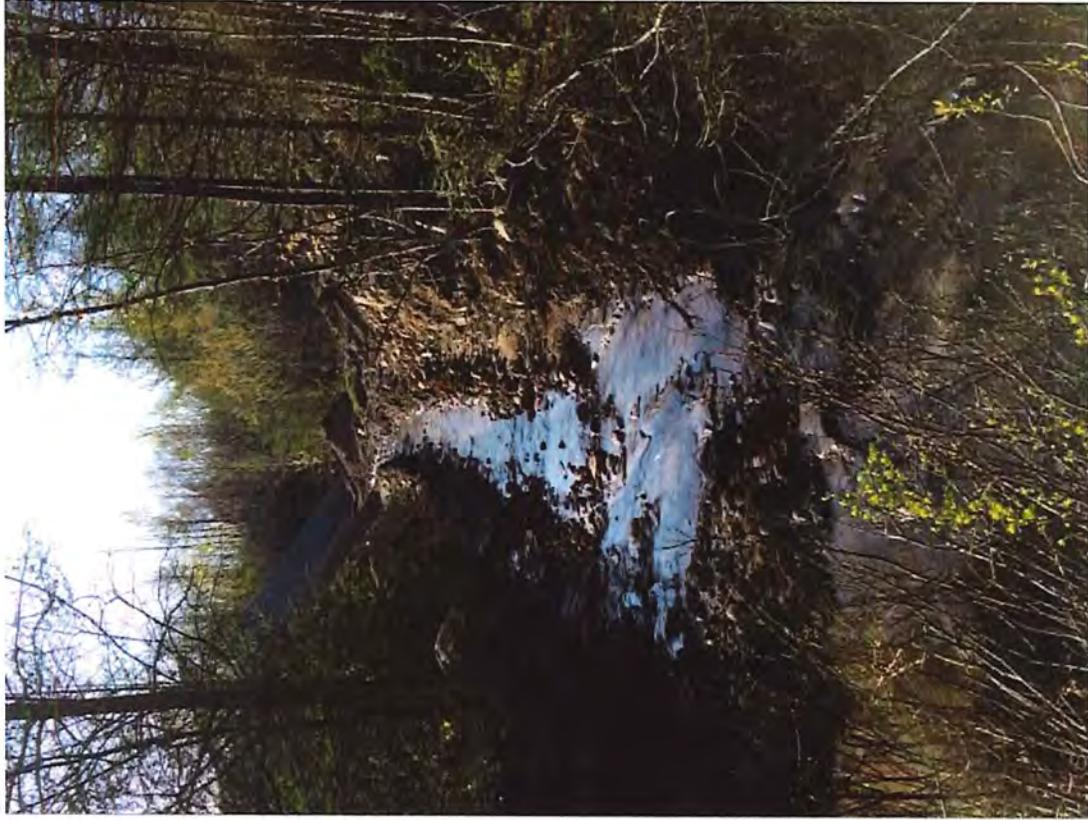
IMG_0075.JPG

Fossé en provenance de la sablière.

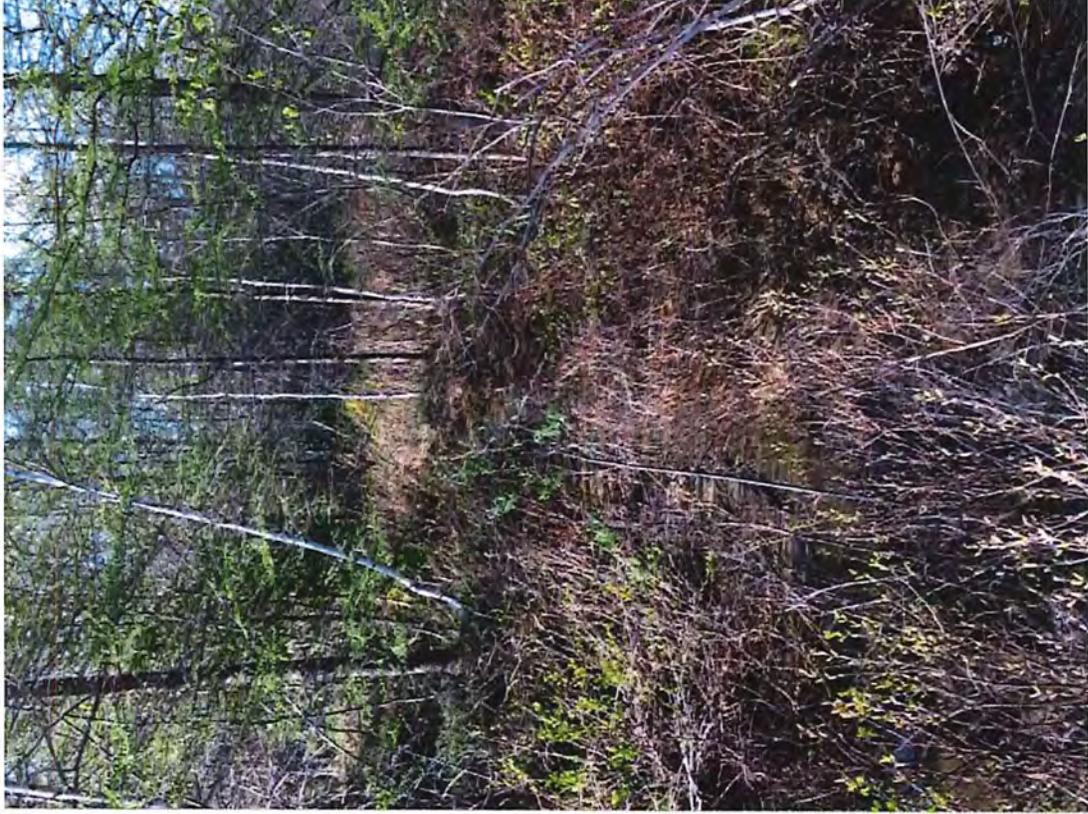
IMG_0077.JPG

Ruisseau passant derrière la sablière.

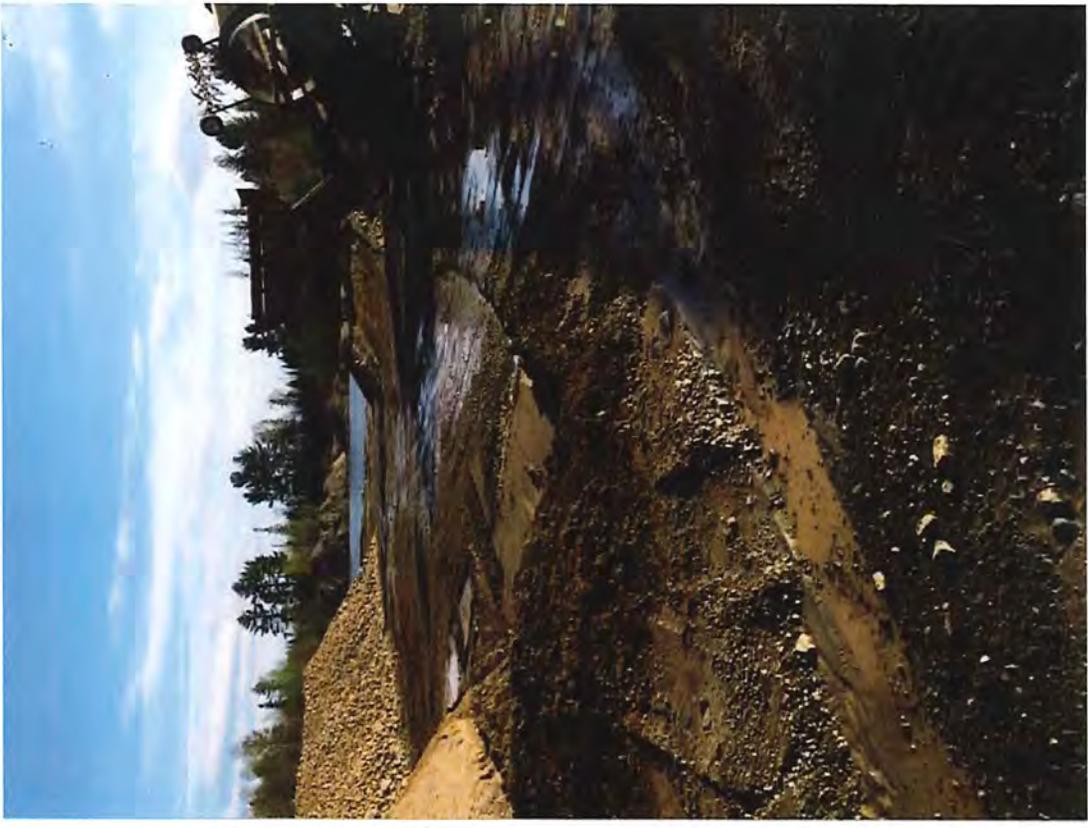
IMG_0080.JPG

Fossé en provenance de la sablière: équipements en amont hydraulique.

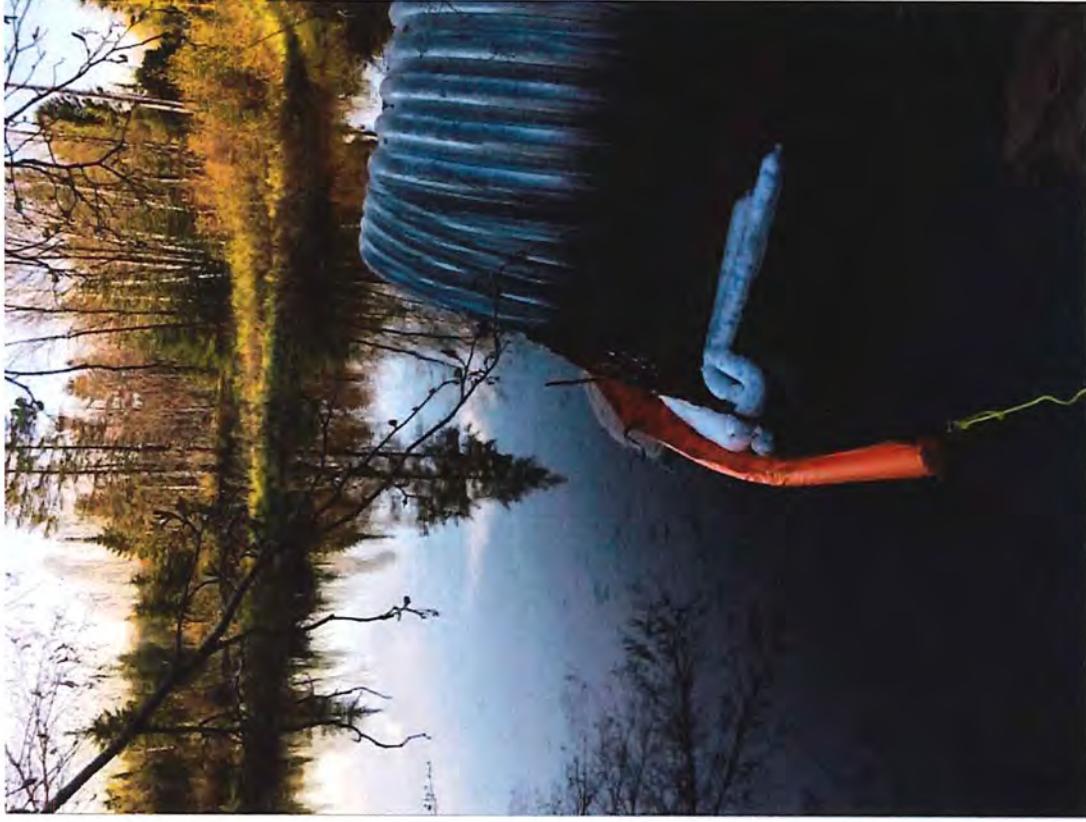
IMG_0088.JPG

Estacade installé le 2017-05-17 par Urgence-Environnement.

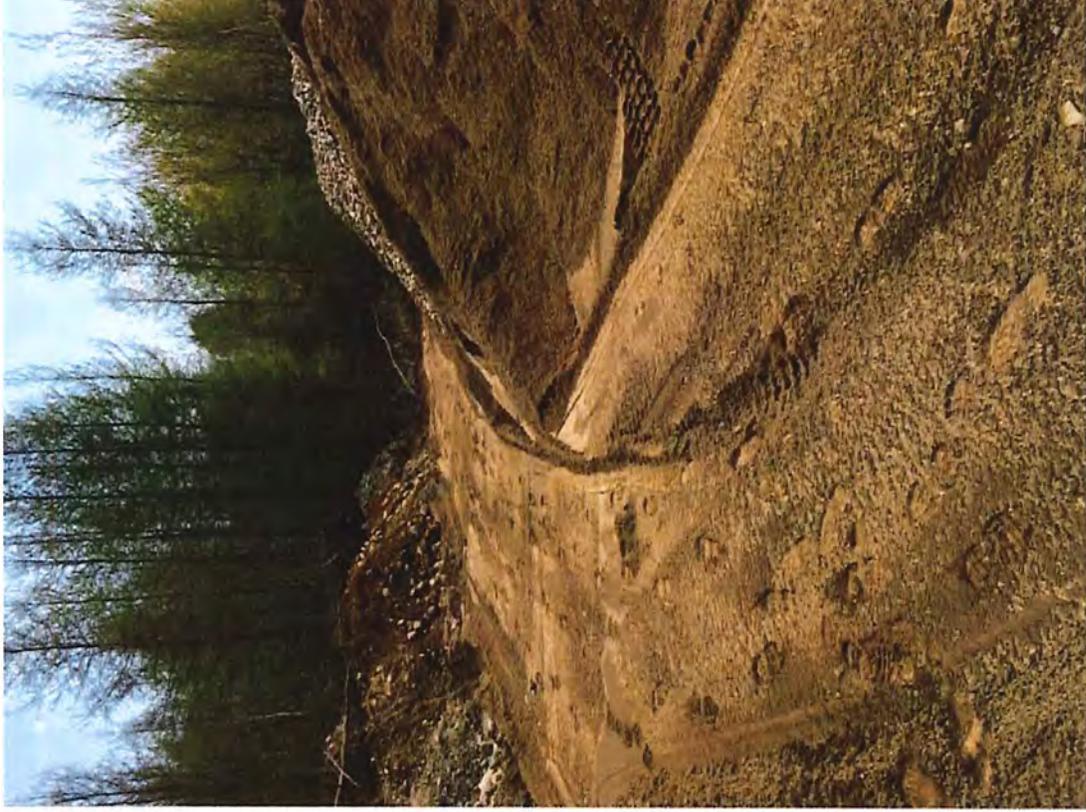
IMG_0105.JPG

Fossé remblayé le 2017-05-17 suite à l'intervention d'UE.

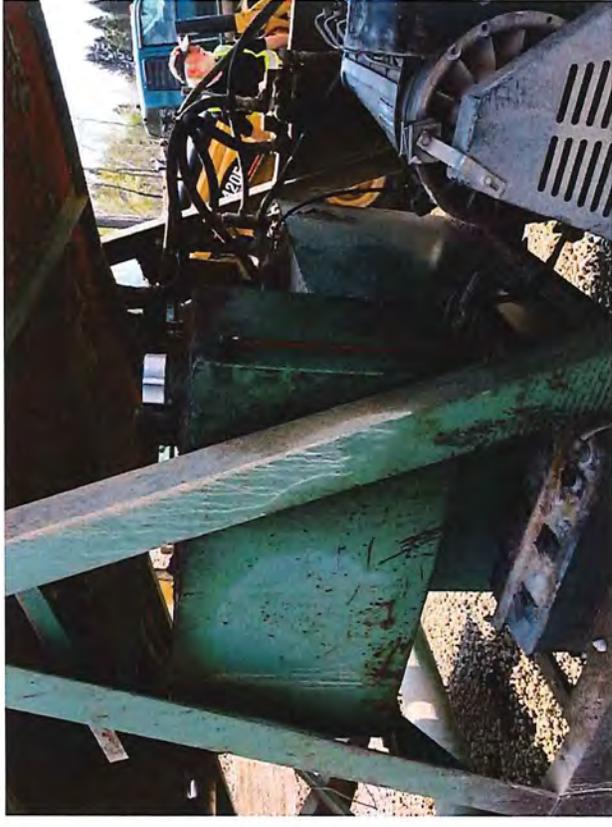
IMG_0109.JPG

13 Conclusion	
<p>Un bris d'équipement (tamiseur) a causé un déversement d'environ 15 gallons (environ 60 litres) de diesel à l'environnement et dans la rivière de L'Est, sur le territoire du Canton de Gore. Les travaux de récupération sont en cours.</p> <p>L'entreprise a omis d'aviser sans délai le ministre après avoir constaté un déversement de matière dangereuse à l'environnement, <u>ce qui contrevient à l'article 9 al.2 du Règlement sur les matières dangereuses (article 138.5 (1) (a) catégorie B → 5000\$ pour une personne morale]</u>.</p>

Réservoir de diesel du tamiseur.

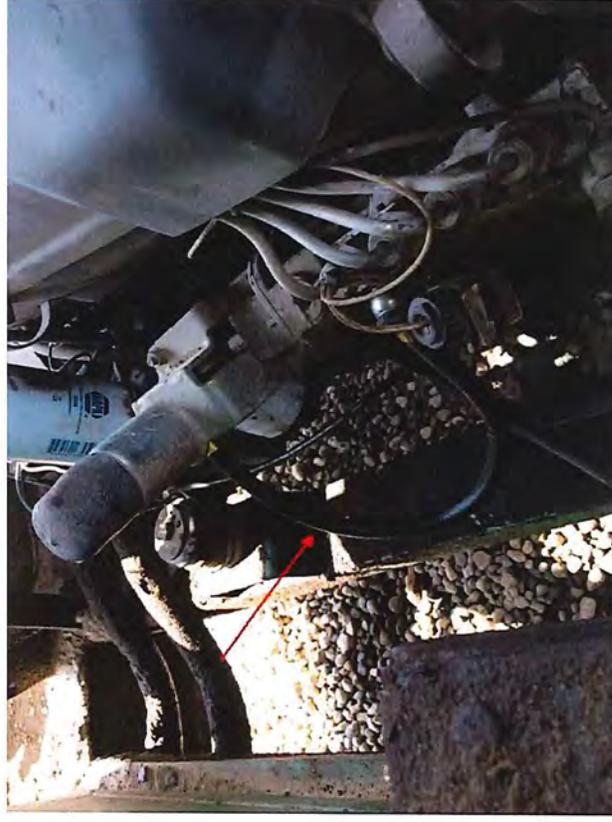
IMG_0110.JPG

Boyaux d'alimentation en diesel remplacé.

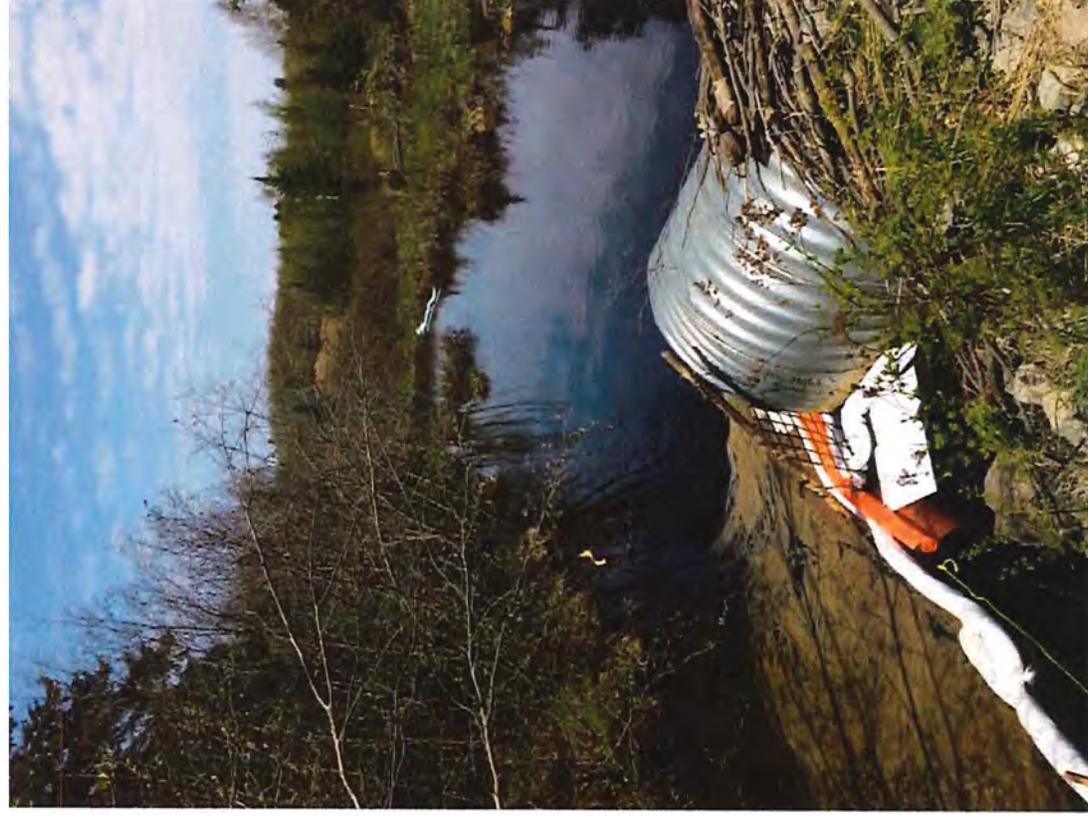
IMG_0118.JPG

Estacade remplacé pr l'équipe d'Enviro-Urgence le 2017-05-17.

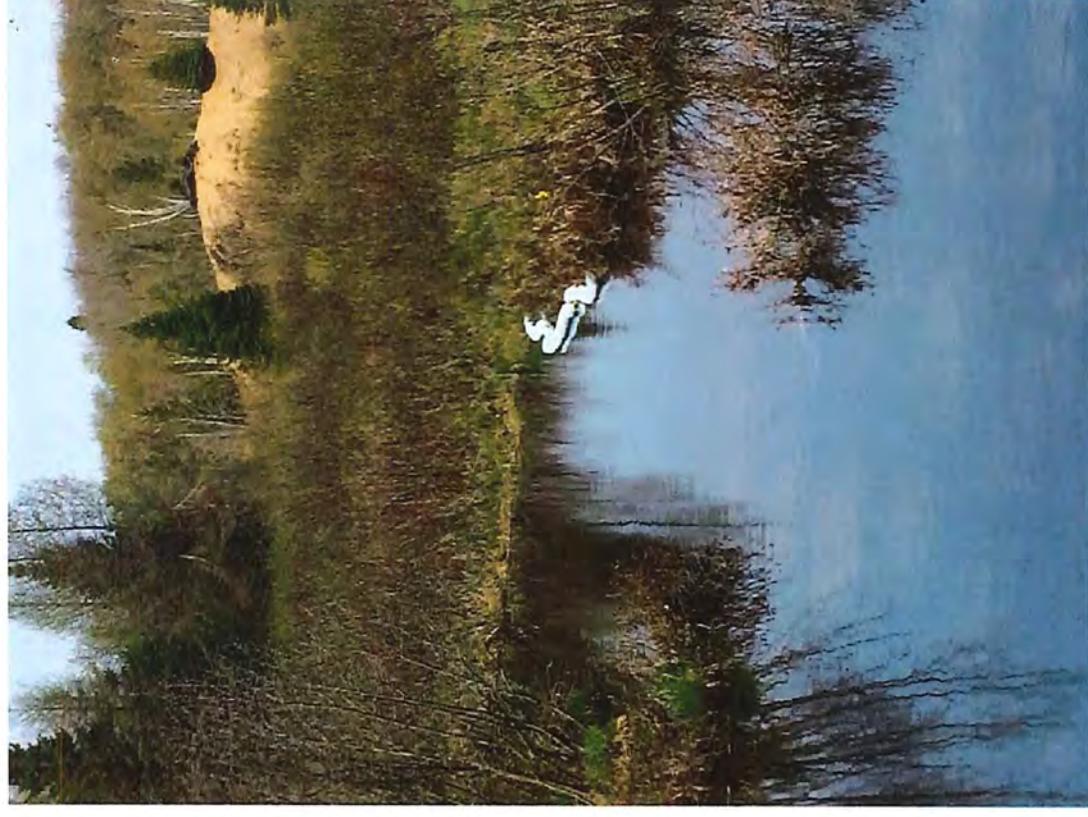
IMG_0119.JPG

Boudins absorbants en bordure de la zone herbacée.

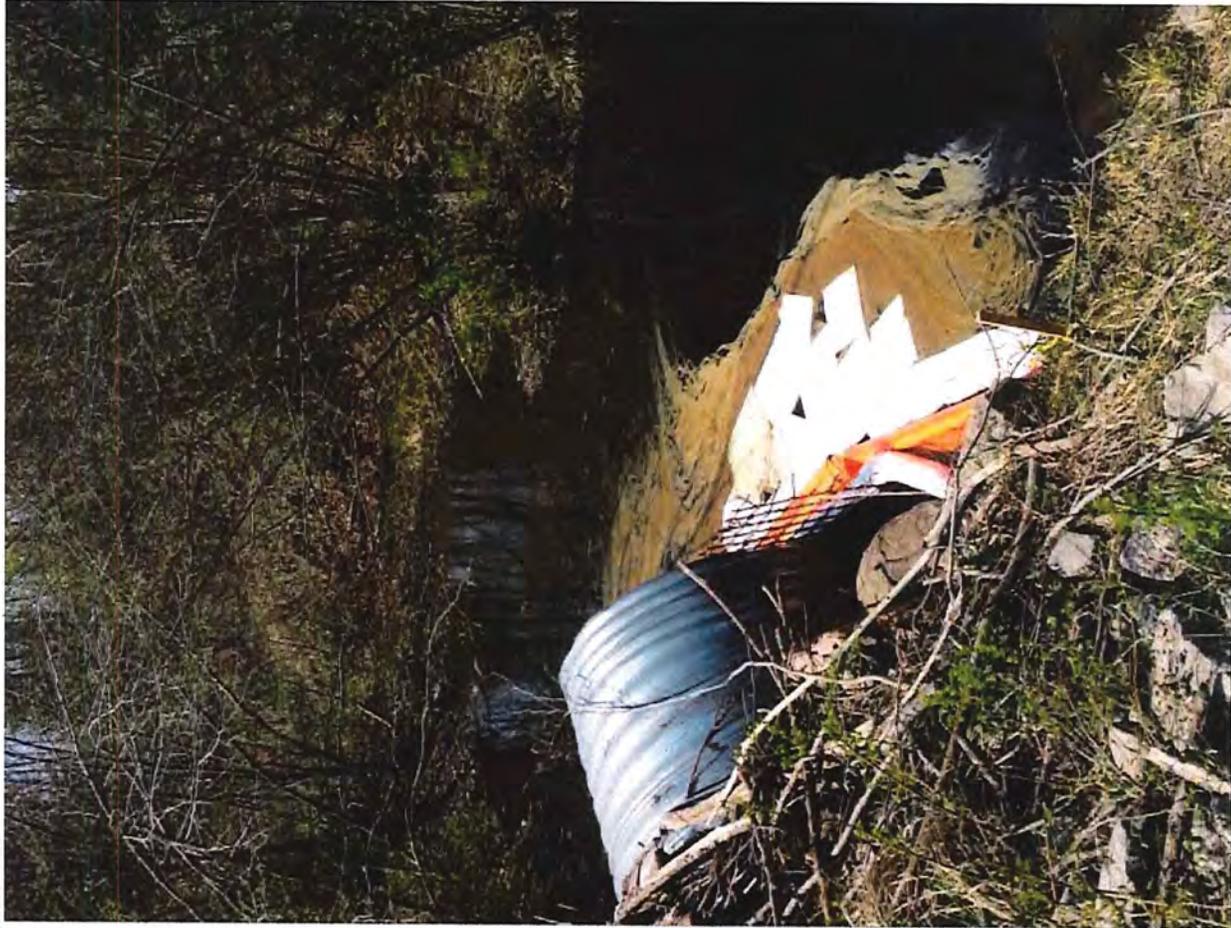
IMG_0120.JPG

Accumulation de diesel en amont de l'estacade.

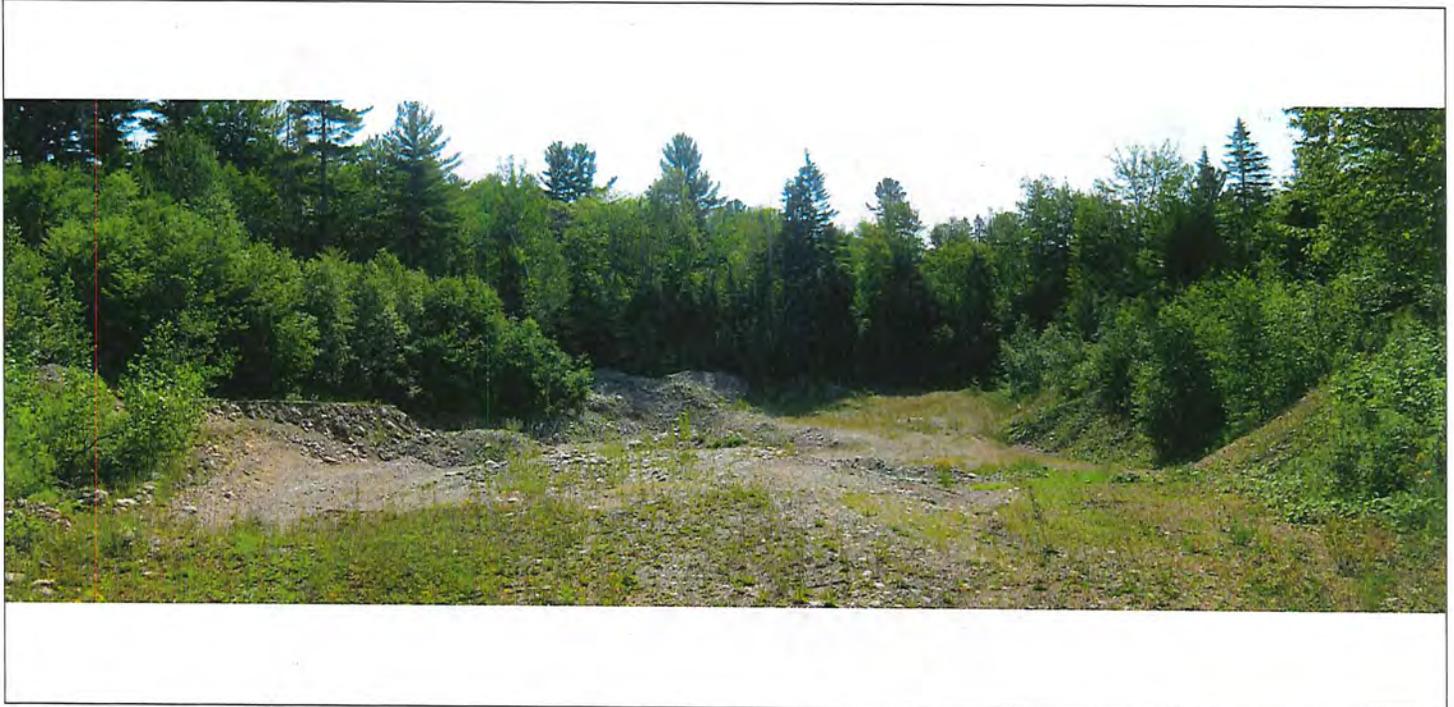
Panorama zone non exploitée.jpg

photo 1: panoramique de la zone non exploité

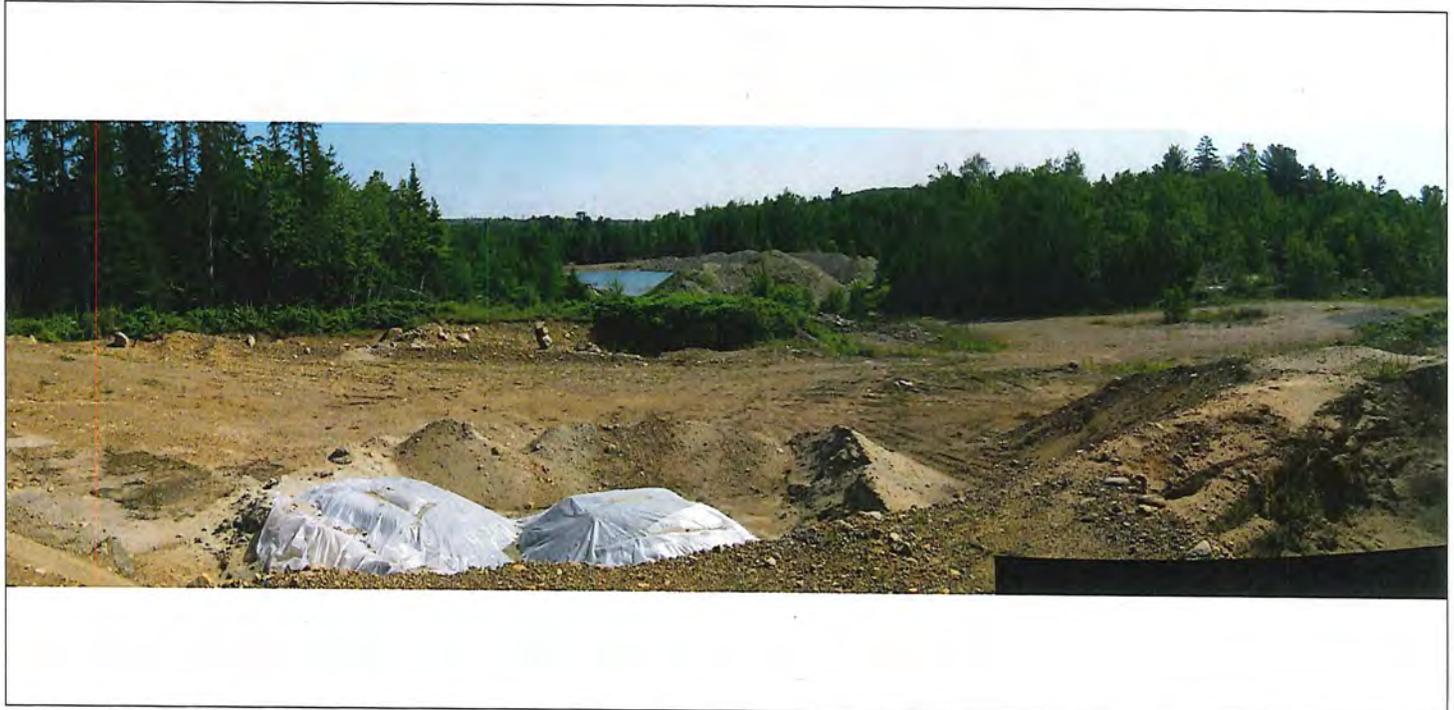
Panorama à partir des sols contaminés.jpg

photo 2: panoramique à partir du lieu d'entreposage des sols contaminés

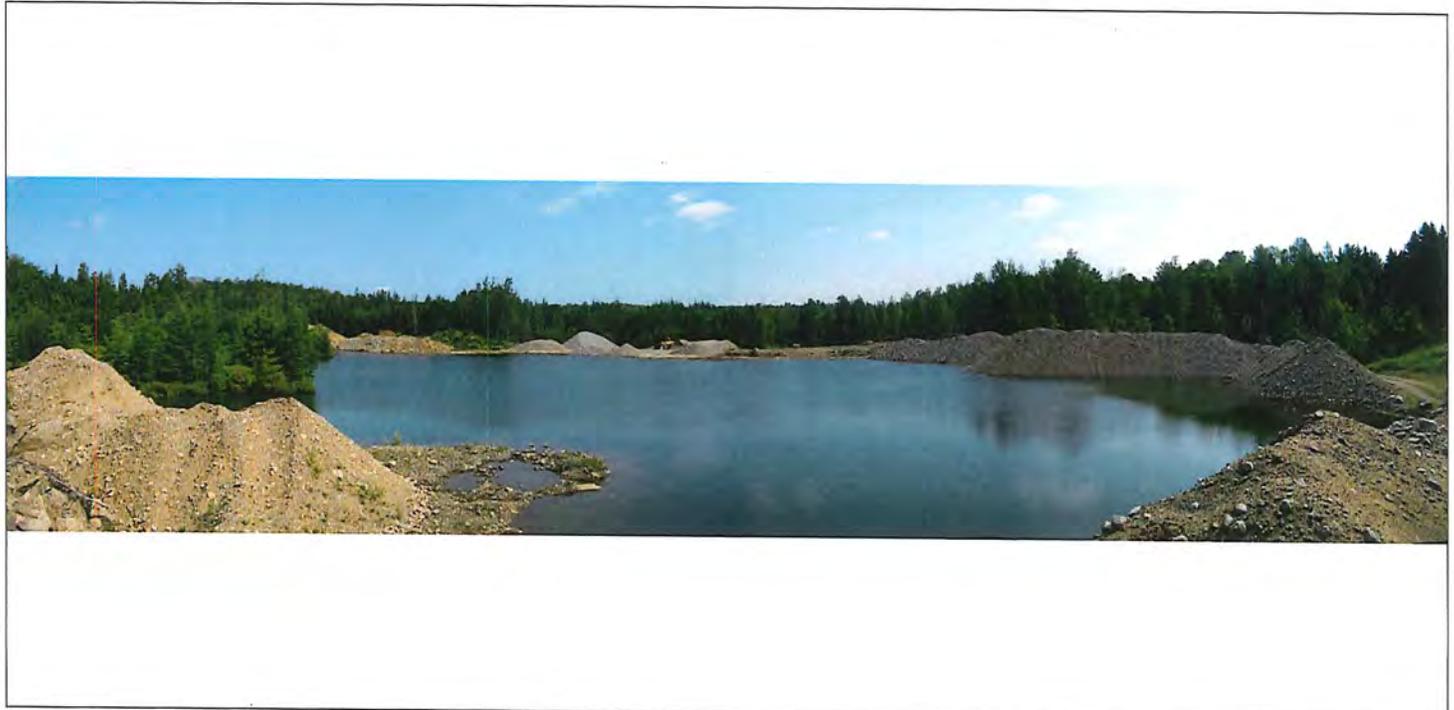
Panorama Lac.jpg

Question : L'exploitation de la sablière n'est pas réalisée dans un ruisseau, une rivière, un fleuve, une mer, un lac, un marécage ou une batture.	Réponse : Non Conforme	
Loi : Loi sur la qualité de l'environnement	Règlement : Règlement sur les carrières et sablières	Article : 14 al. 2

Question : À l'intérieur de quel type de milieu est située l'aire d'exploitation?	Réponse : Lac	
Question : À quel endroit précisément?	Réponse :	
Commentaires : L'exploitation de la sablière s'est effectué sous le niveau de la nappe phréatique ce qui a créé des lacs au centre de l'aire de l'explopitation. Au moment de l'inspection, il n'y avait pas d'affluent ou effluent à ces lacs. Par contre, j'ai constaté la présence de petit poisson dans un bras d'eau stagnante qui rejoint un milieu forestier.		
Fin de Groupe : Quand a débuté l'exploitation de cette sablière? Sablière dont l'exploitation a débutée le ou avant le 17 août 1977		
Fin section : Exploitation - Sablière		
Fin du questionnaire : 3857 - Exploitation - Sablière - 2017-07-20 (1114)

photo 3: panoramique à partir du lac au centre de l'aire d'exploitation.

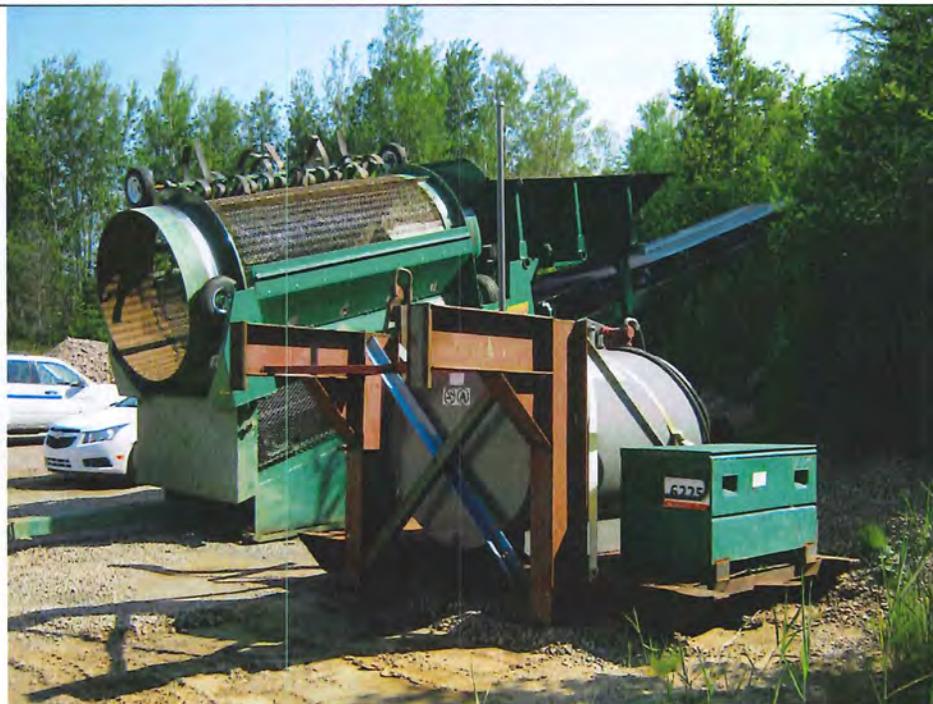
IMG_2659.JPG

Photo 4: tamiseur et réservoir de diesel.

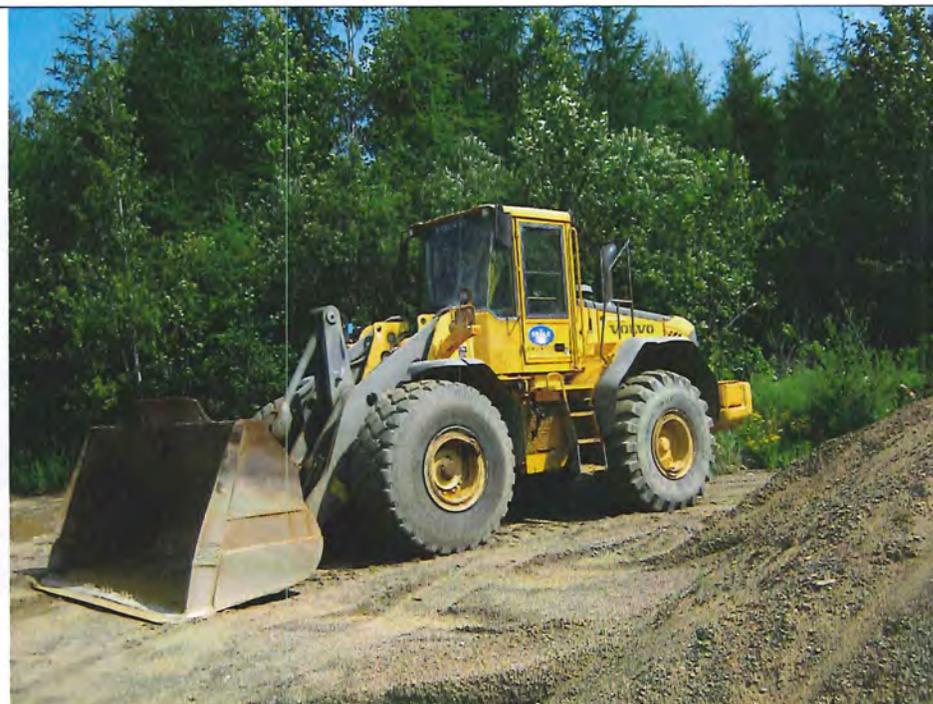
IMG_2679.JPG

Photo 5: chargeur sur roues
