Objet : Demande d'accès n° 200 632 046– Lettre réponse

1.1 Activités		
N° d'activité : 2154	N° du document : 11190	N° de gestion doc. : 7610-02-01-1089001
Type d'activité : Inspection	Sous-Type d'activité : Inspection	
But :	Vérifier le bien-fondé de la plainte.

2 Lien concerné par le(s) dossier(s) d'intervention		
Nom du lieu : Sablière (Carrière Shipshaw inc.) (X2124818)		
Nom usuel du lieu : Sablière S.AGIR		
N° du lieu : X2124818	Type de lieu : 27 - sablière	
Localisation du lieu :		
Coordonnées géographiques du lieu (GÉO NAD 83 degrés décimaux) : -71.24826388890000,48.45735277780000

Objet : **Exploitation de la sablière située sur les lots 25, 26, rang A, canton de Simard à Shipshaw**

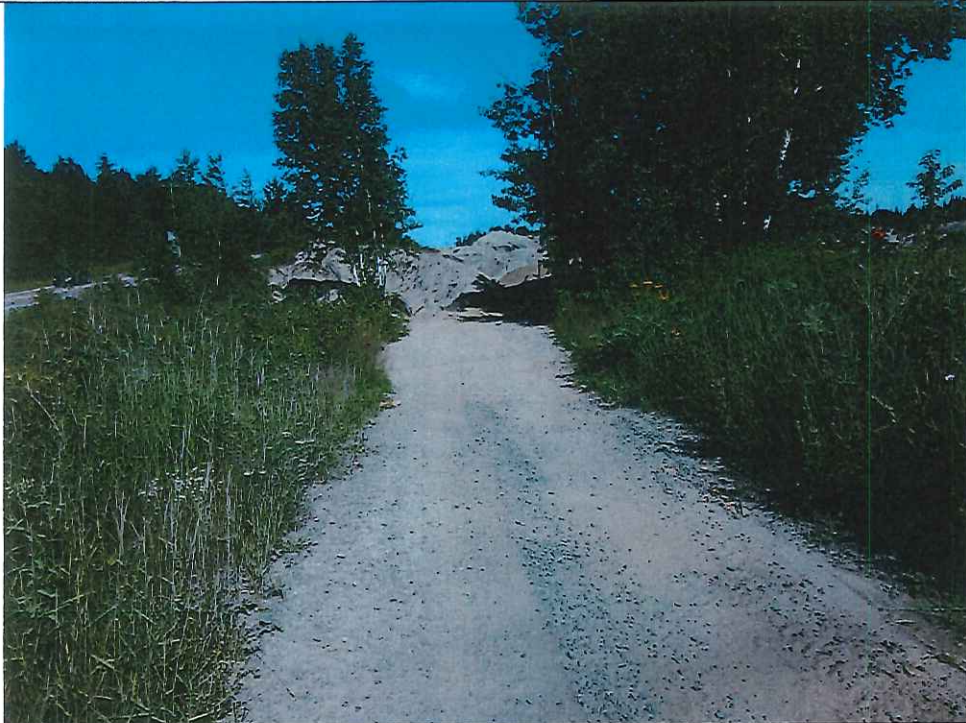
Photo no : 1

Identification : Chemin d'accès de VTTS qui longe la route

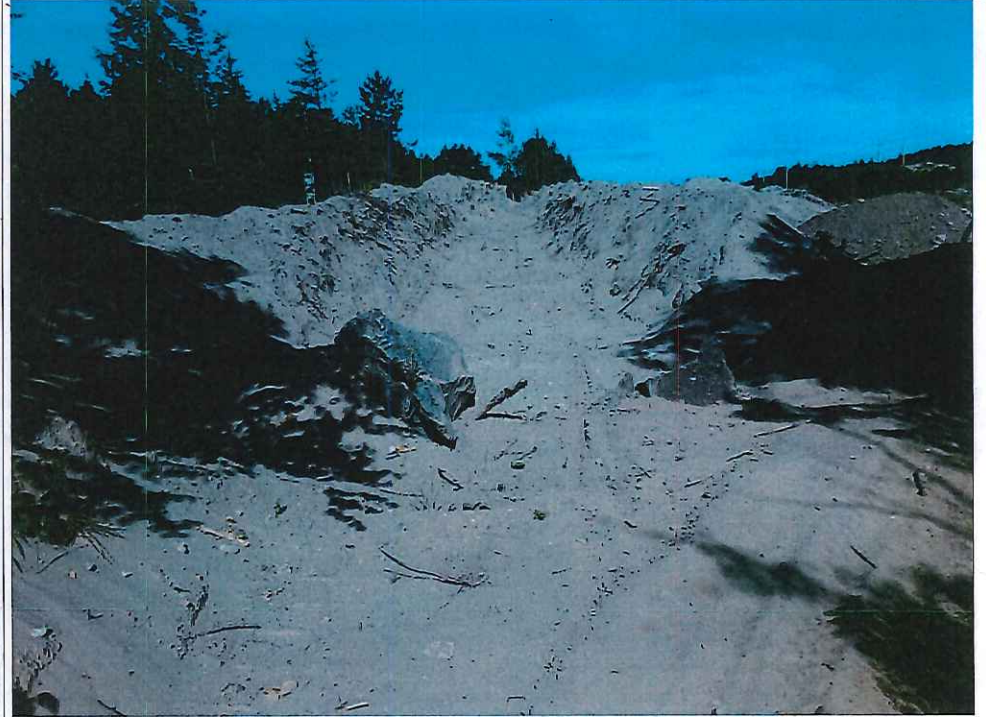
Photo no : 2

La distance entre la voie publique (route Saint-Léonard) est de 17 mètres en son point le plus proche. A noter que l'exploitation de la sablière s'effectue de l'autre côté du couloir. Néanmoins l'exploitation s'effectue à moins de 35 mètres de la voie publique.

Identification : Chemin creusé qui n'est pas pour les VTTS parallèle à la route de la Dam-deux (chemin Saint-Léonard)

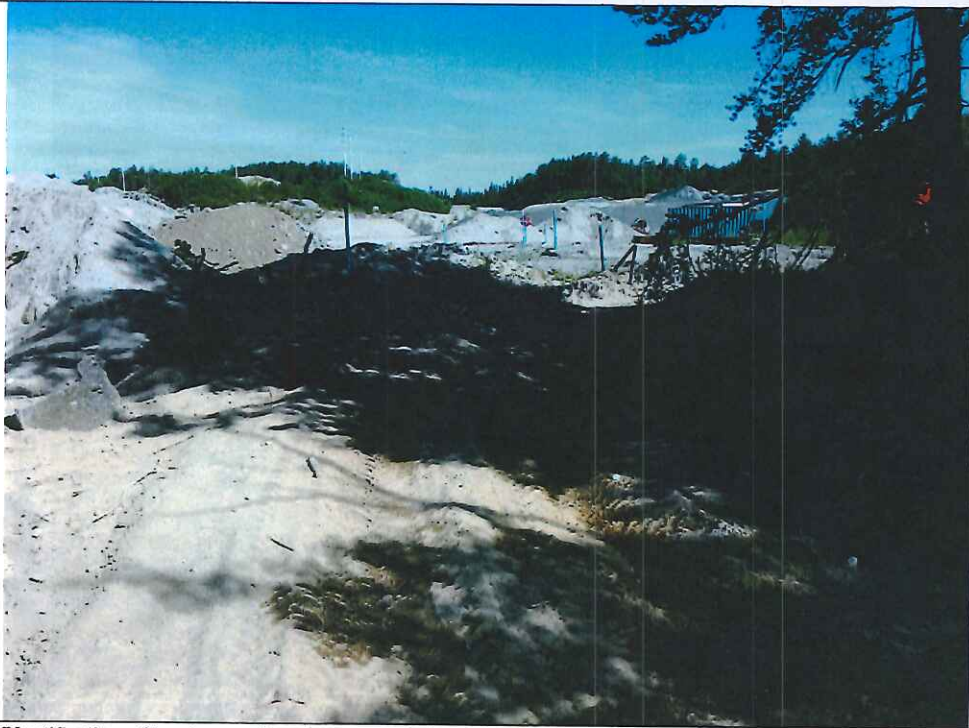
Photo no : 3

Identification : Chemin creusé par la compagnie à gauche et chemin de VTTS à droite.

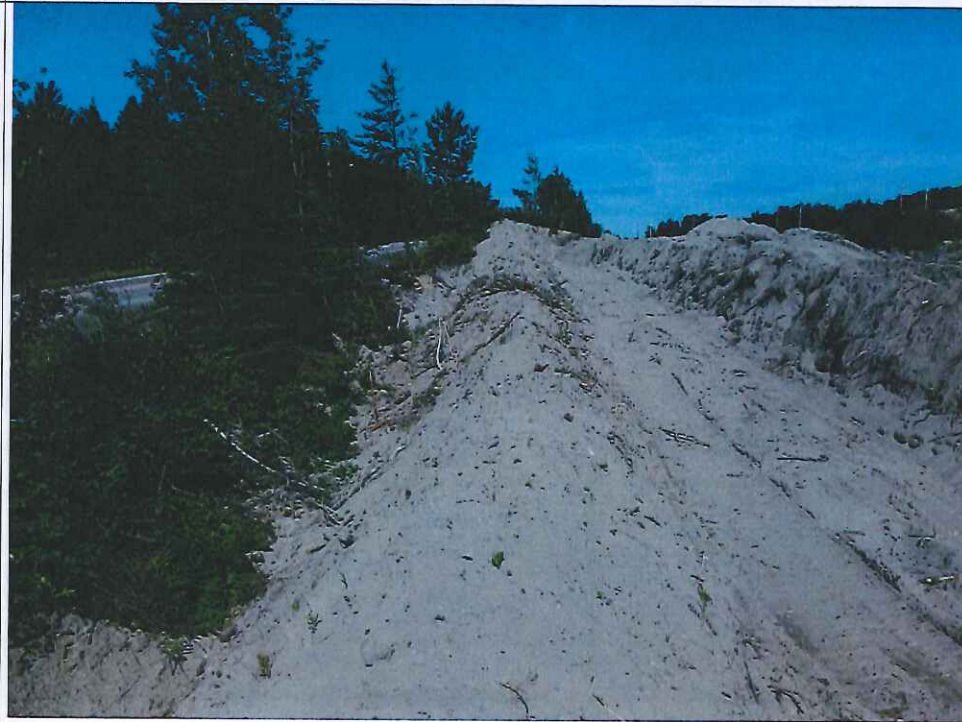
Photo no : 4

Identification : Chemin creusé parallèle à la route

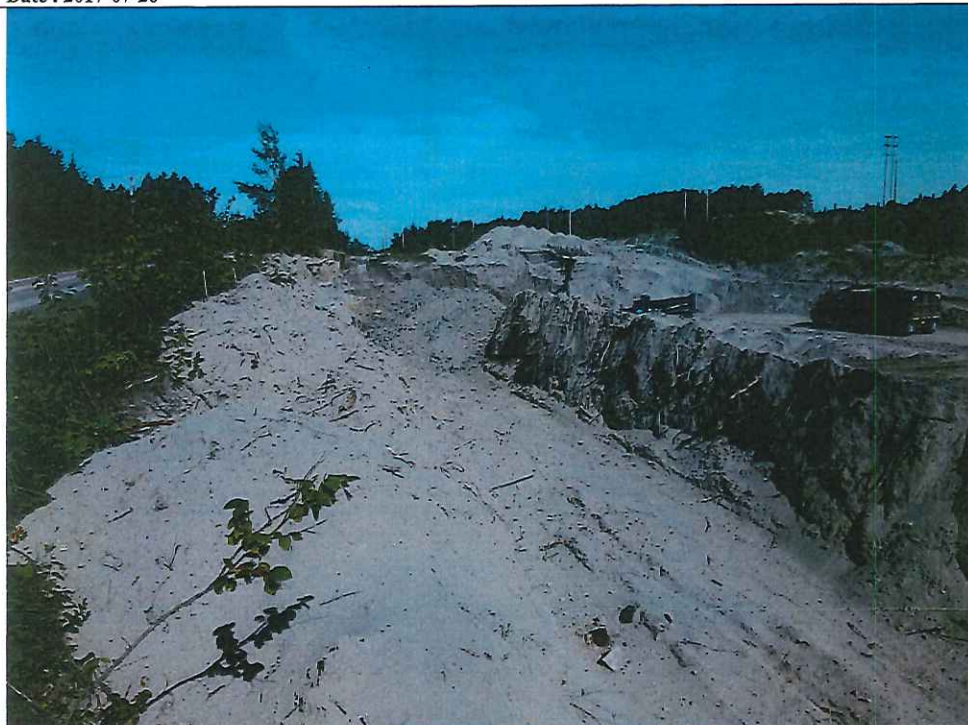
Photo no : 5

Identification : Fin du chemin creusé et route de la Dam deux à gauche.

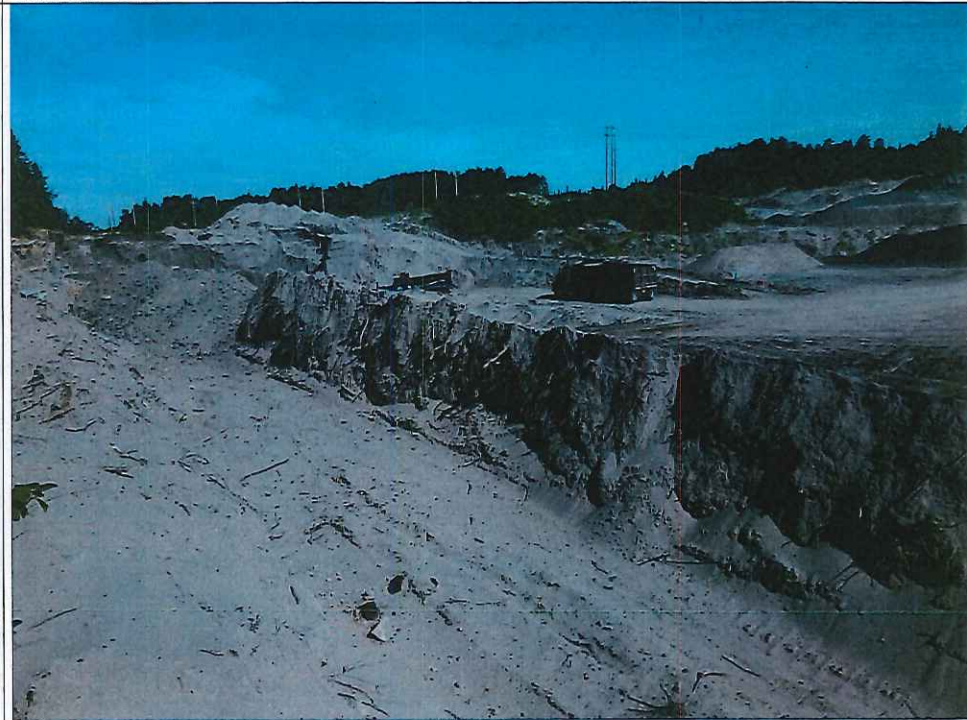
Photo no : 6

Identification : Fin du chemin creusé et route de la Dam deux à gauche. (suite)

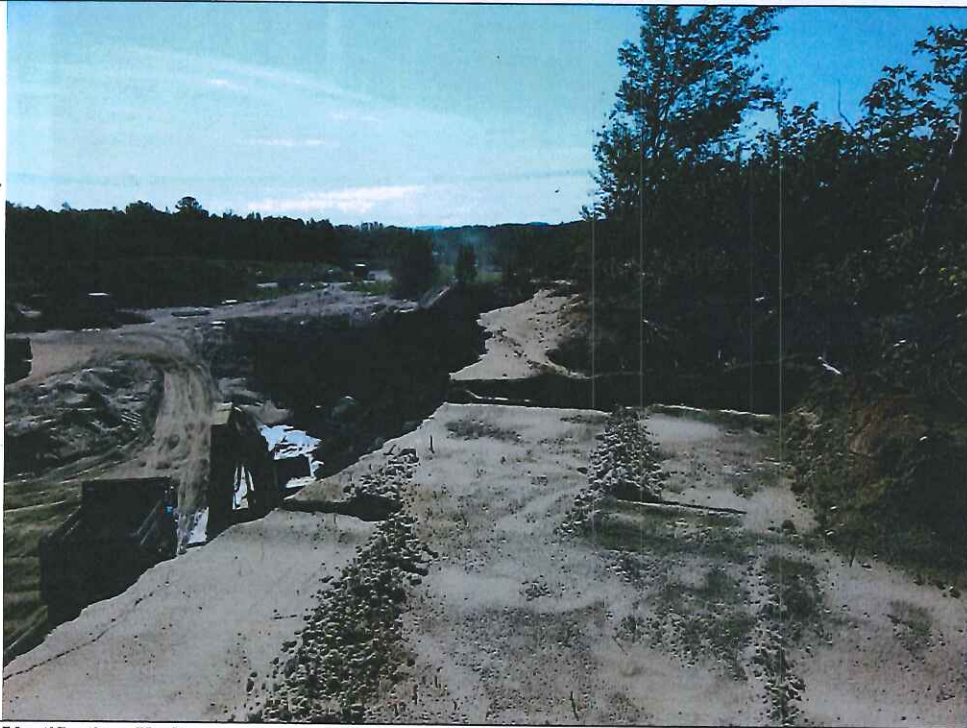
Photo no : 7

Identification : Vu d'ensemble à partir de la fin du chemin creusé

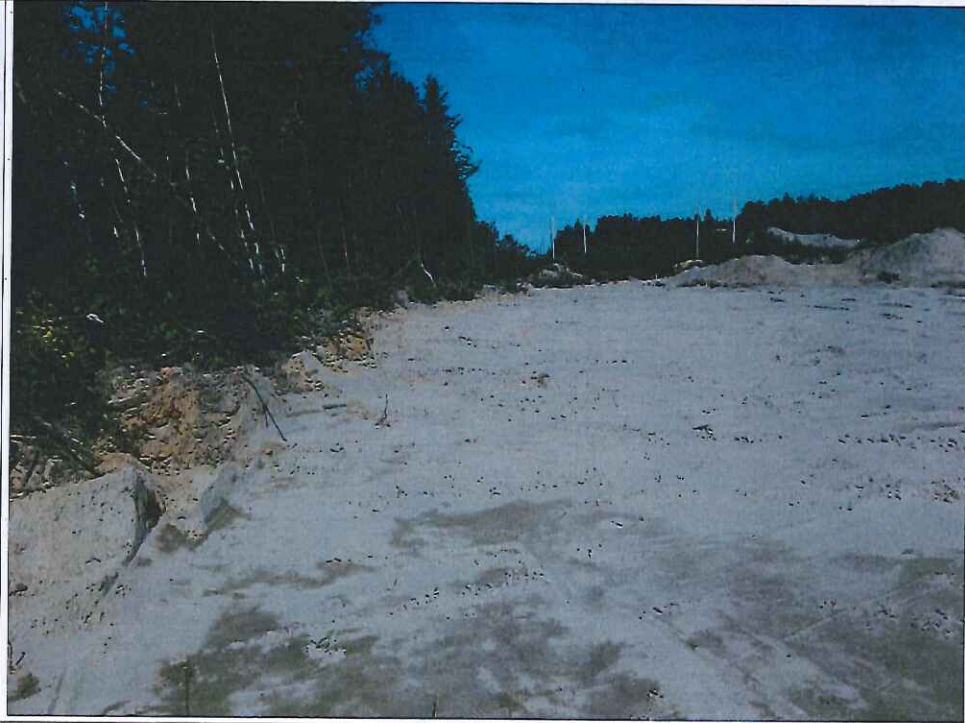
Photo no : 8

Identification : Terrain près à être exploité situé à la fin du chemin creusé.

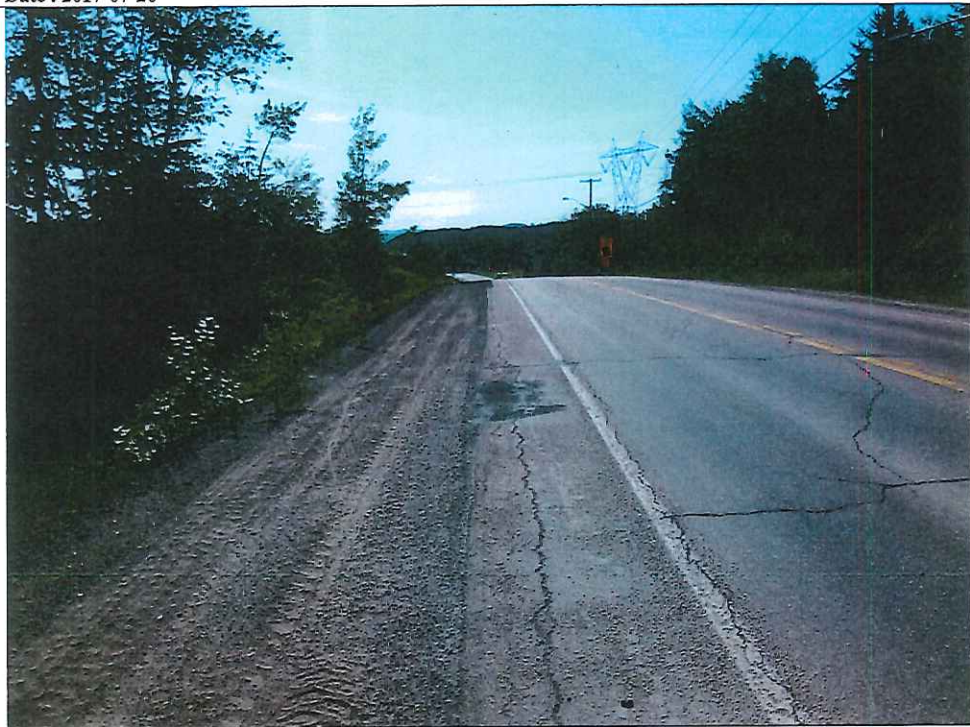
Photo no : 9

Identification : Route de la Dam deux. La sablière est située à gauche du chemin.
