RAPPORT D'INSPECTION

<b>1.1 Demande</b>	
N° de demande : 200619047	Type de demande : Programme de contrôle
Objet de la demande : I-8/ Programme de sensibilisation et d'inventaire des carrières

<b>1.2 Intervention</b>	
N° d'intervention : 301260327	Type d'intervention : Intervention étudiante (terrain)
N° de gestion doc. : 7610-16-01-0567900	N° de document : 401619761
But de l'intervention : Construction DJL inc - Saint-Georges-de-Clarenceville Visite des lieux de type carrière pour récolte de données et mise à jour SAGO-GIE

<b>2 Lieu concerné par l'intervention</b> <span style="float: right;">- +</span>		
1	Nom du lieu : Construction DJL inc. - Carrière Saint-Georges-de-Clarenceville	
	Nom usuel du lieu :	
	N° du lieu : X2126662	Type de lieu : carrière
	Localisation du lieu : Adresse du lieu : 1588, (lots 332-P et 333-P), chemin Front Sud Saint-Georges-de-Clarenceville (Québec) J0J 1B0	
	Coordonnées géographiques du lieu (GÉO NAD 83 degrés décimaux) : 45,051841666700;-73,242413888900

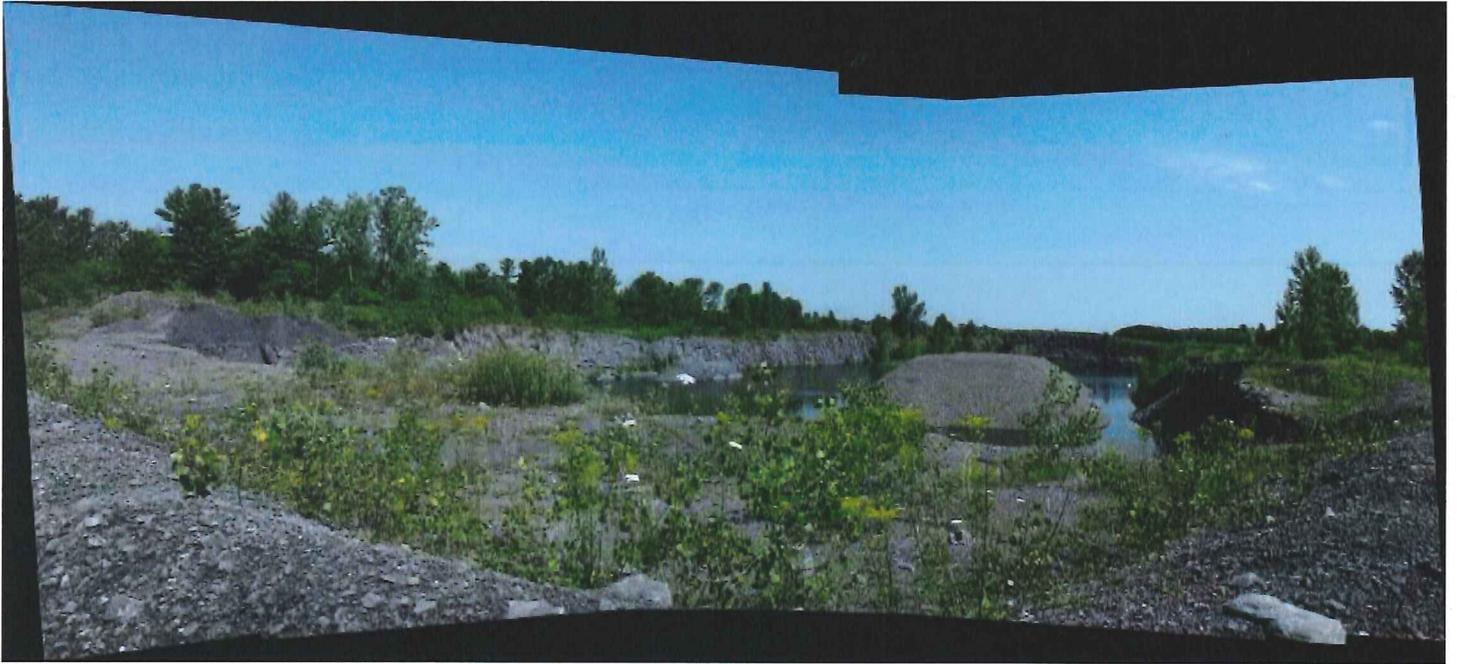
*Panorama 3.jpg*

Vue d'ensemble de la carrière

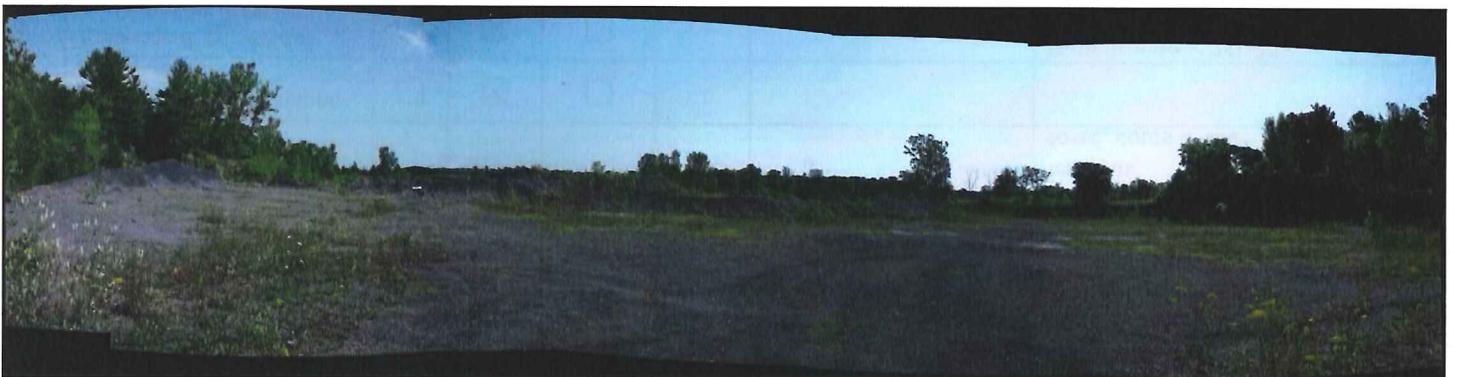
*Panorama 1.jpg*

Vue d'une partie de la carrière

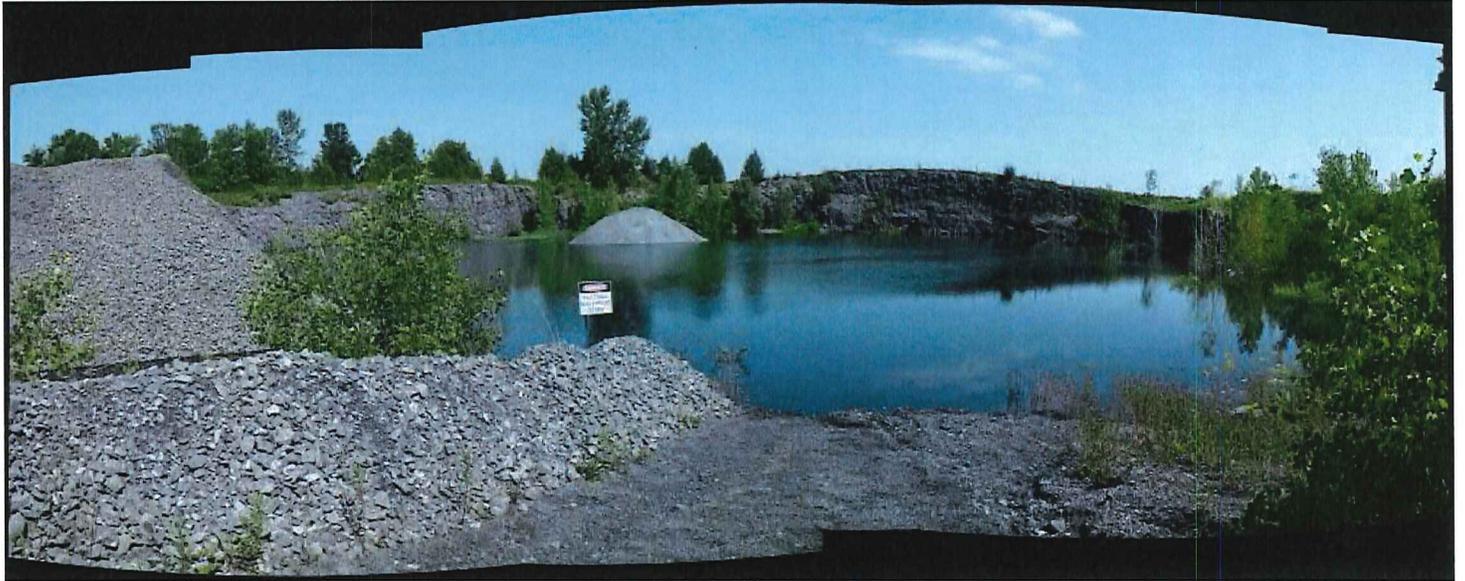
*Panorama 2.jpg*

Accumulation de l'eau dans la carrière

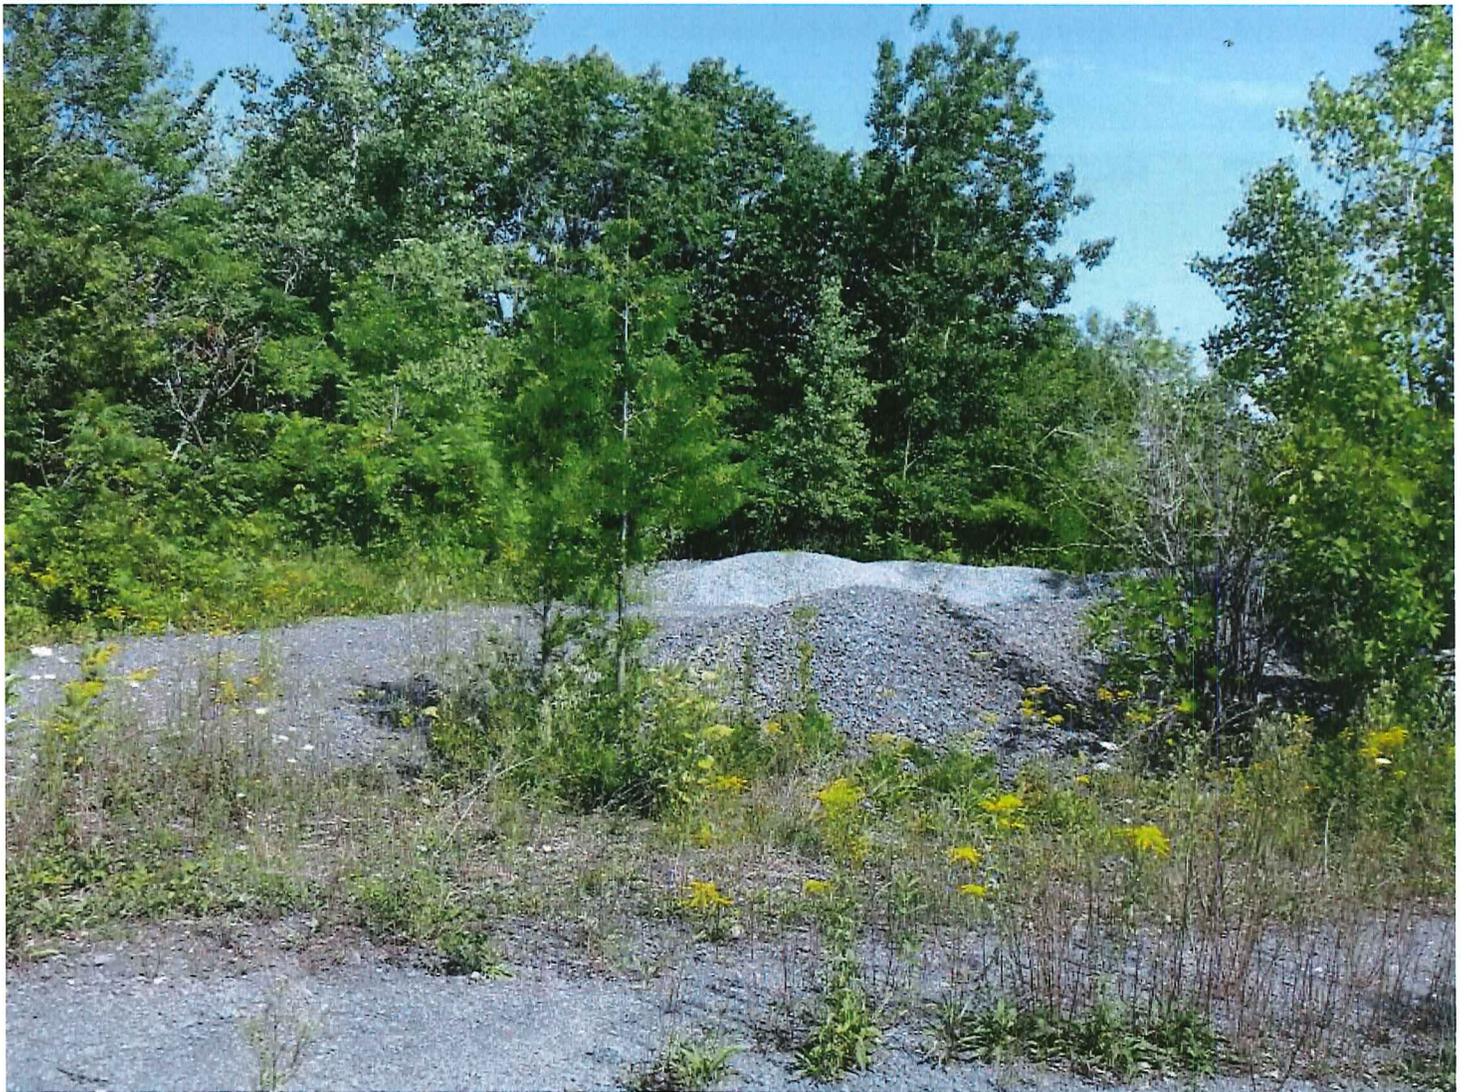
*DSCF4454.JPG*

Accumulation de pierre à l'entrée

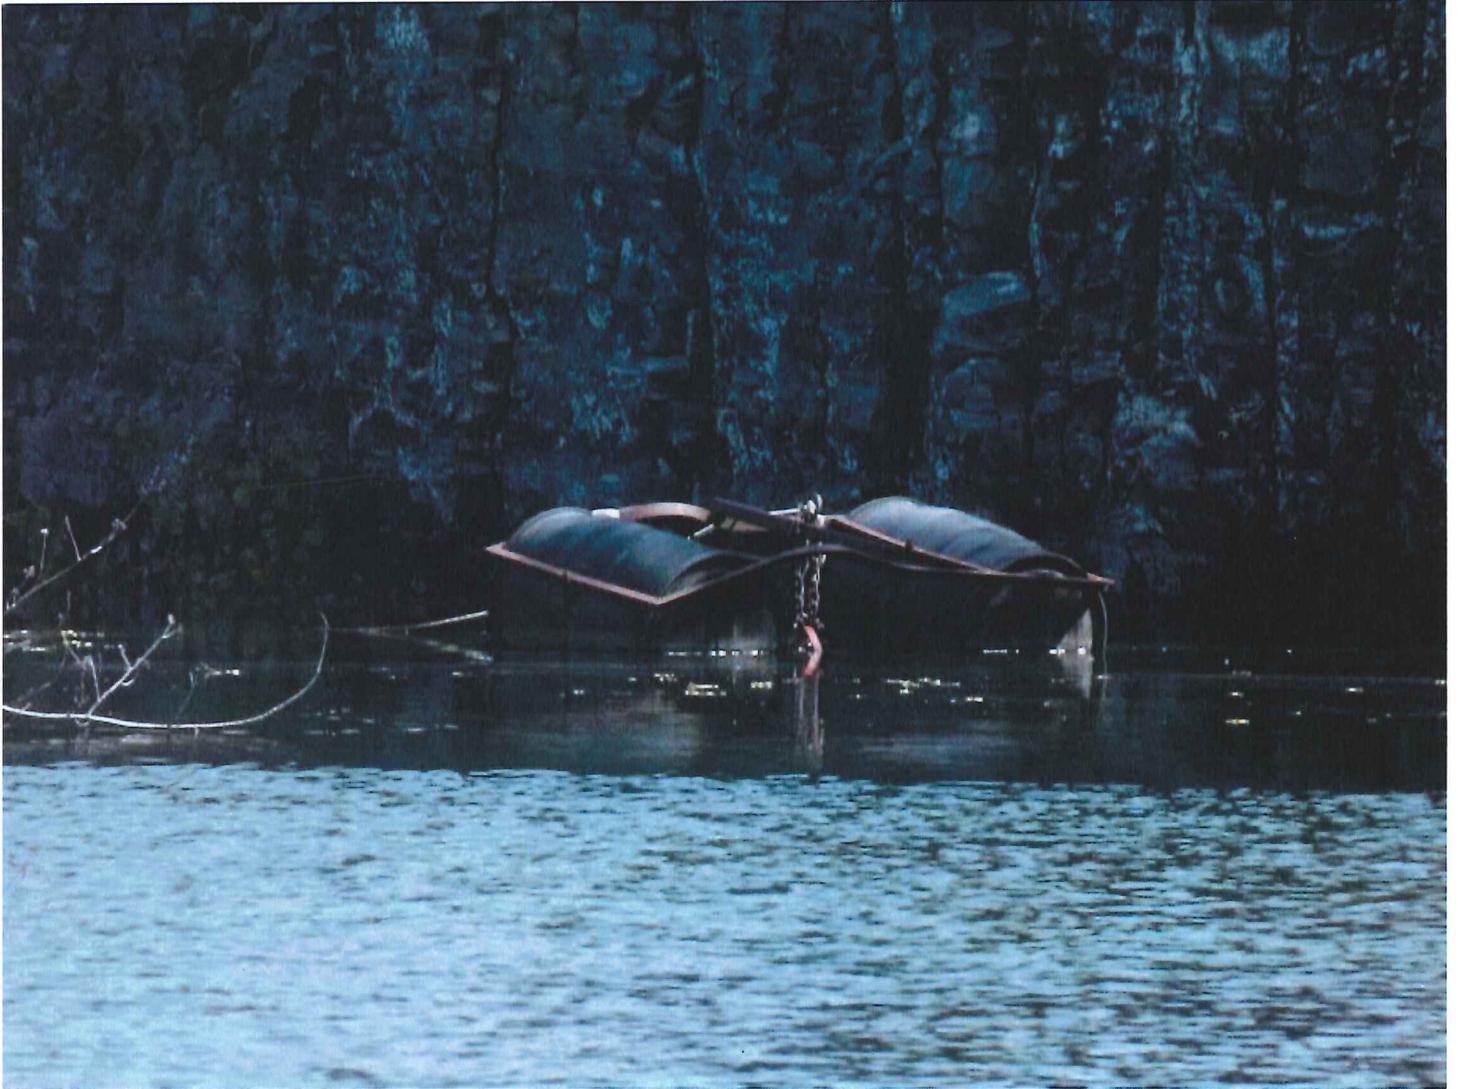
DSCF4471.JPG  
Baril qui flotte sur l'eau

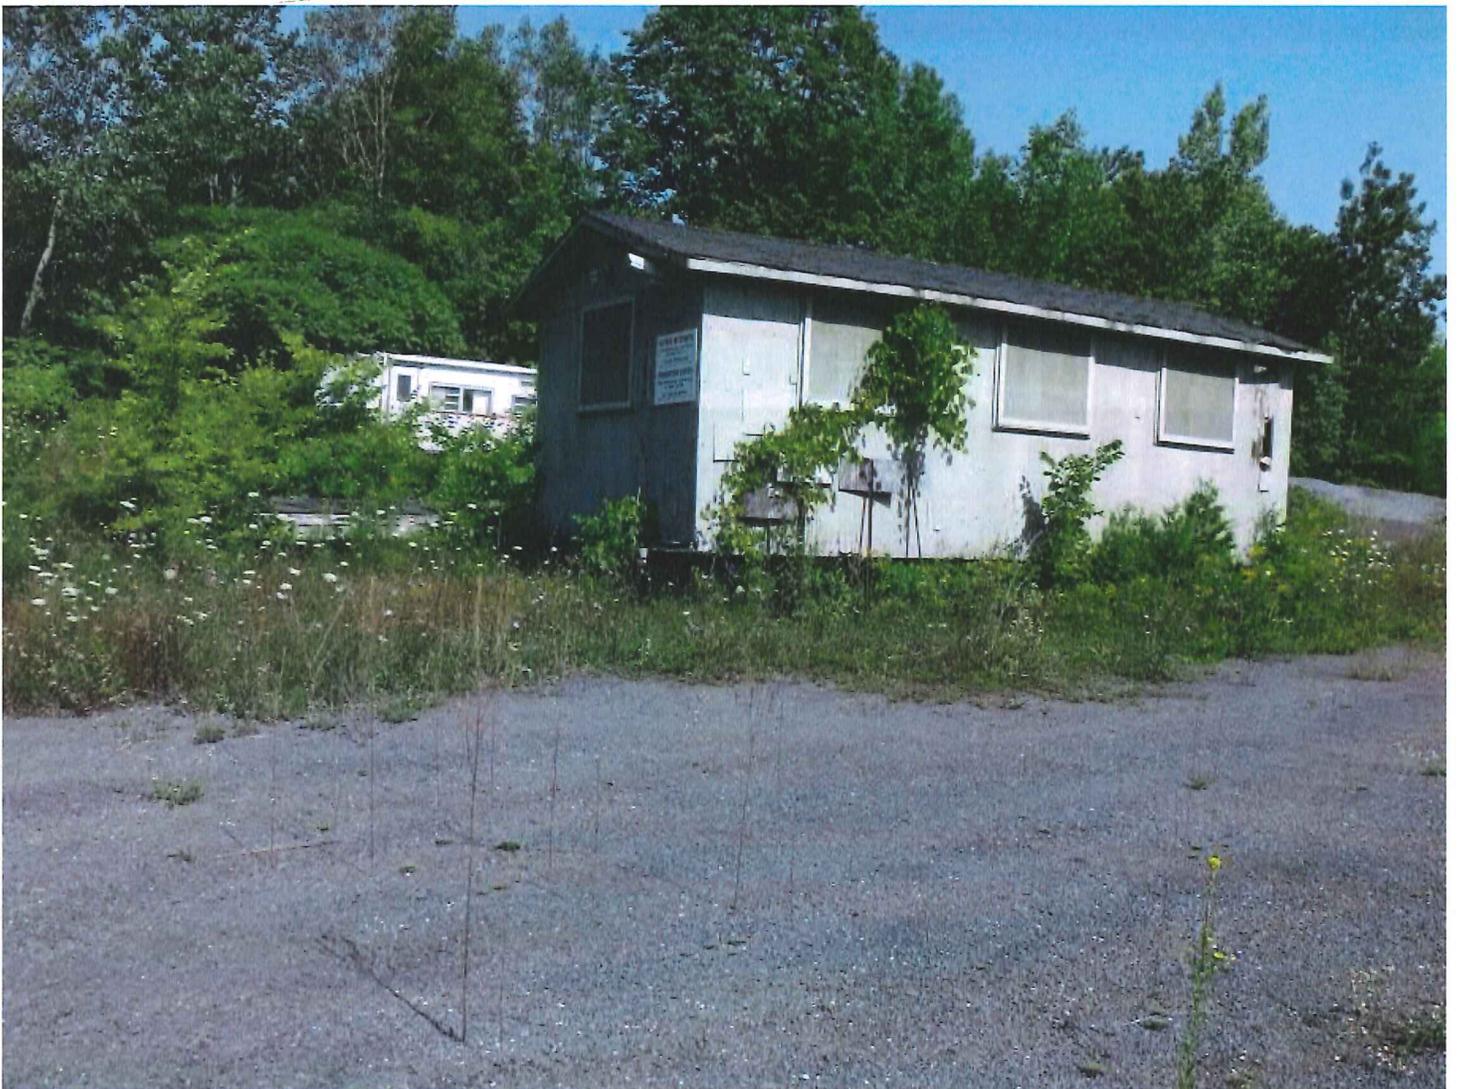
DSCF4480.JPG  
Balance à l'entrée de la carrière
