Objet : Demande d'accès n° 2006 30315 - Réponse

Objet : Relocalisation d'une conduite de gaz naturel sous le lit de la rivière Yamaska, à Saint-Hyacinthe

Objet : Avoir effectué un empierrement en rive de la rivière Yamaska sur le lot 1 439 243 du cadastre du Québec à Saint-Hyacinthe sans avoir préalablement obtenu le certificat d'autorisation requis

Projet de reconstruction du pont Bouchard sur la route 116 au-dessus de la rivière Yamaska à Saint-Hyacinthe

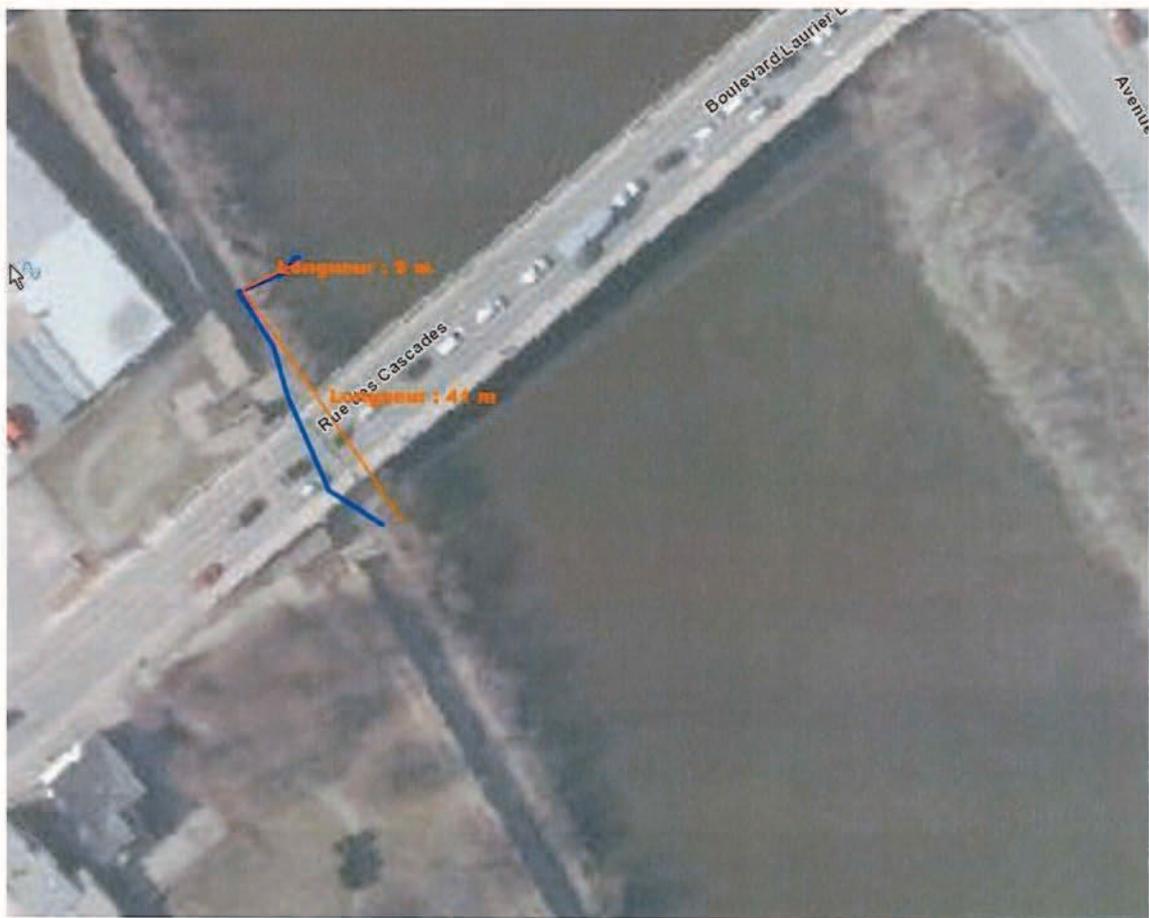
Empierrement rive Ouest.JPG

Il y aurait, notamment, un empiérement en rive Ouest fait sur une superficie d'environ 35.5 m x 5.5 m, sous le pont et collé à la piste cyclable.

Le MTMDET a effectué un ouvrage d'empiérement de la rive Ouest de la rivière Yamaska, sur une superficie d'environ 450 m², en l'absence du certificat d'autorisation préalablement requis en vertu de l'article 22 de la LQE.

Les mesures inscrites sont approximatives, l'empierrement couvre entièrement le talus qui borde la piste cyclable qui longe la rivière Yamaska et passe sous le pont

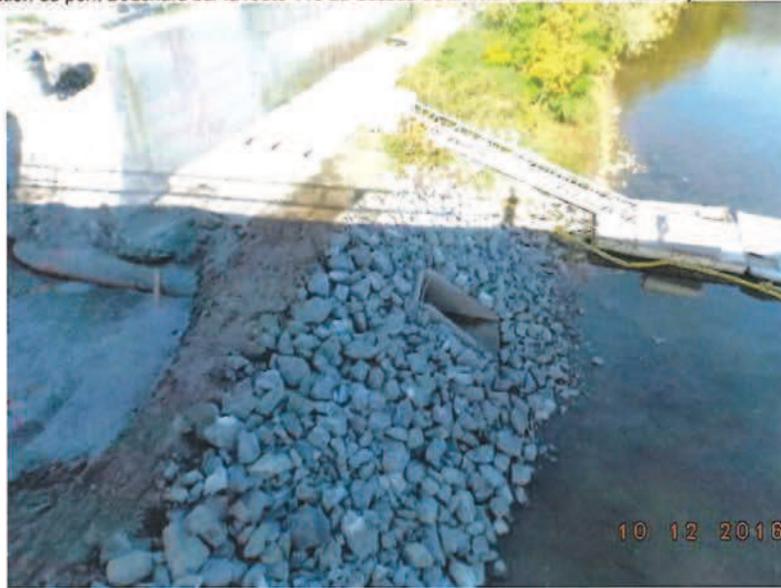
DSC03651.JPG

Empierrement en rive Ouest de la rivière Yamaska

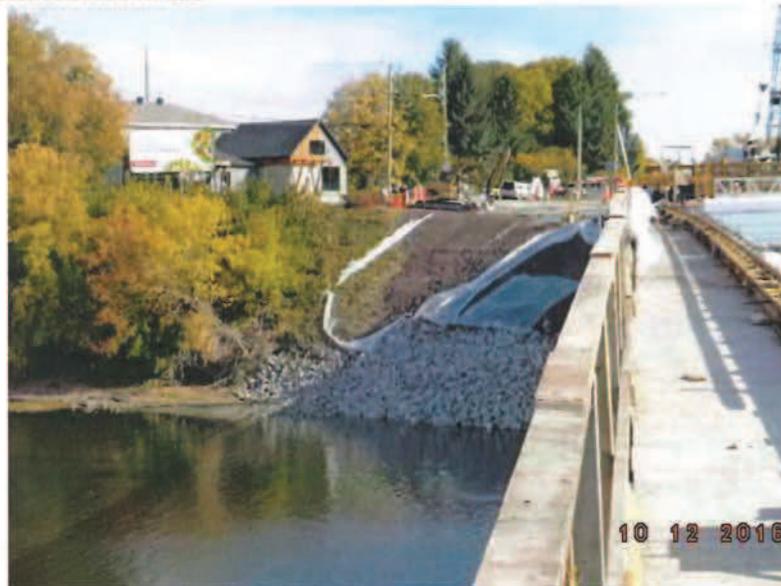
DSC03653.JPG

Empierrement de la rive Est de la rivière Yamaska

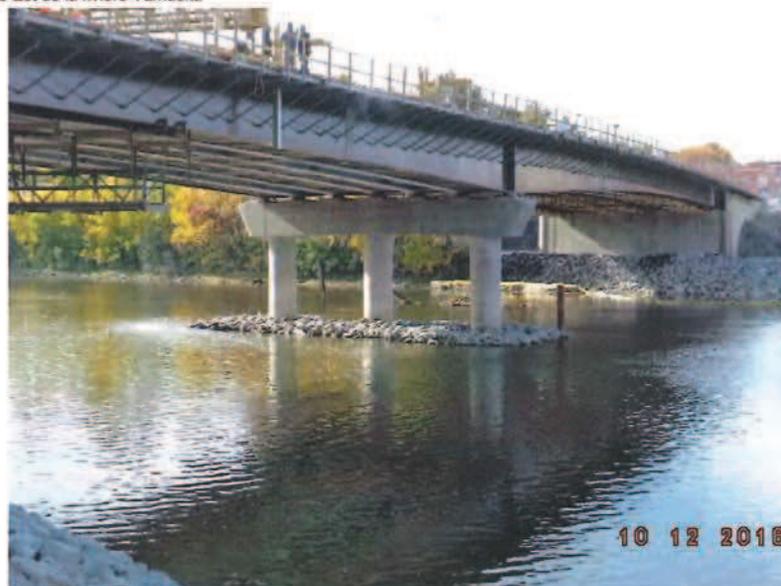
DSC03655.JPG

J'observe que l'empiérement en littoral, autour des pieux caissons, excède du lit de la rivière. Cet empiérement semble excessif, selon le plan PO-2015-1-18874 (détails divers 2 de 2), qui limite le tapis d'enrochement autour du pieu caisson au niveau du lit de la rivière.

Quant à l'empiérement des pieux caissons, qui semble excéder les dispositions contenues au c.a. délivré, le conseiller confirme qu'il s'agit d'un manquement mineur aux conditions contenues aux documents d'accompagnement déposés par le MTMDET pour obtenir la délivrance de l'autorisation visant à réaliser le projet de reconstruction du pont Bouchard sur la route 116 au-dessus de la rivière Yamaska à Saint-Hyacinthe.

Empierrement de pieux caisson qui excède le lit de la rivière

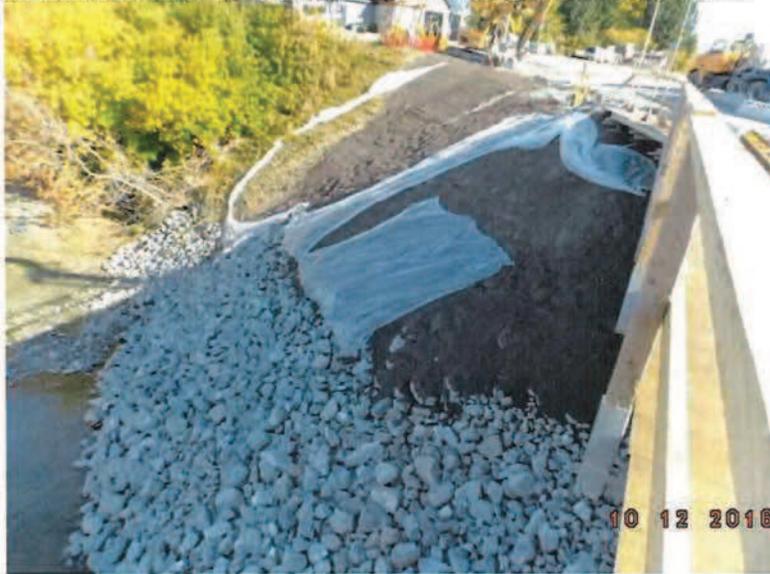
DSC03654.JPG

Mesure de protection environnementale visant à limiter le transport de sédiments des superficies à nues vers le cours d'eau

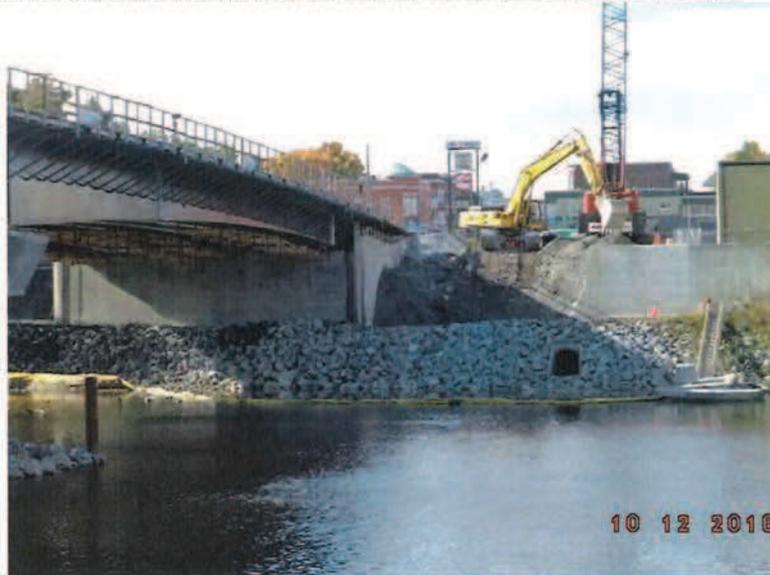
DSC03656.JPG

Vue générale de l'empierrement fait en rive Ouest de la rivière Yamaska

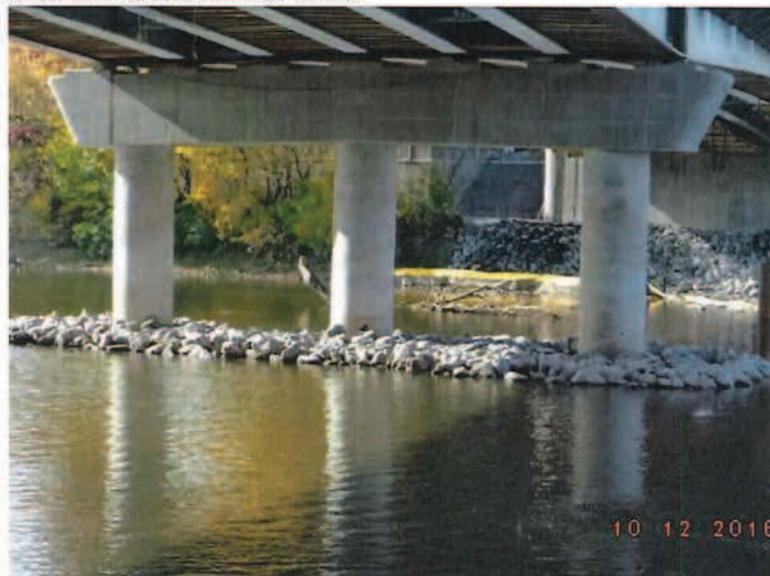
DSC03658.JPG

Vue de l'empierrement des pieux sur caisson fait en littoral de la rivière Yamaska

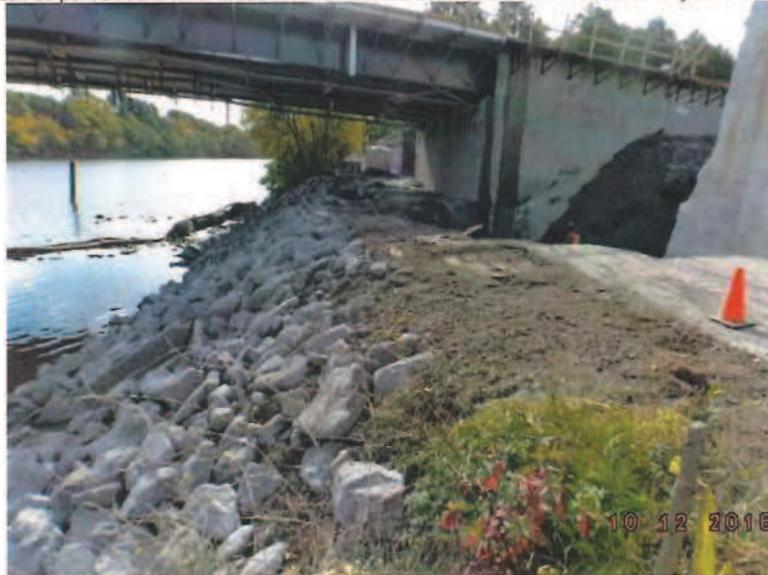
DSC03661.JPG

L'empierrement fait en rive Ouest respecte le profil du talus

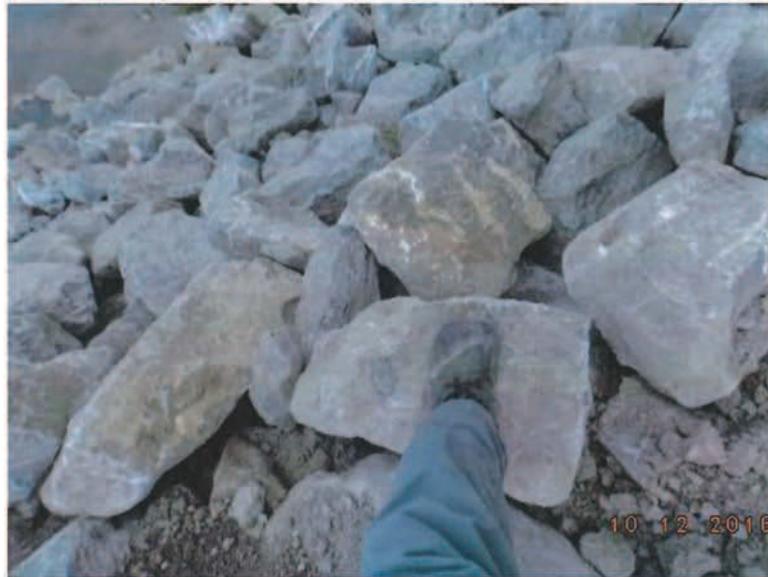
DSC03664.JPG

Les pierres utilisées pour effectuer les empierrements ont un calibre situé entre 300 et 500 mm

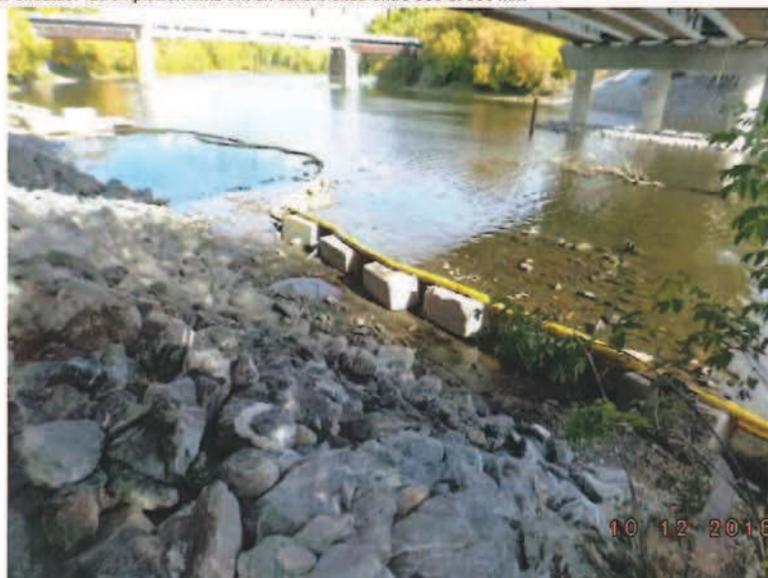
DSC03666.JPG

Une estacade est toujours en place en littoral du côté Ouest du cours d'eau, en front de l'empierrement fait en rive
