Objet : Demande d'accès n° 2006 30542 – Lettre réponse

AVIS D'INFRACTION

Objet : Rejet d'un contaminant dans l'environnement par votre usine située au
3500 boulevard Sir Wilfrid-Laurier à Longueuil

Objet : Exploitation d'une usine de béton bitumineux

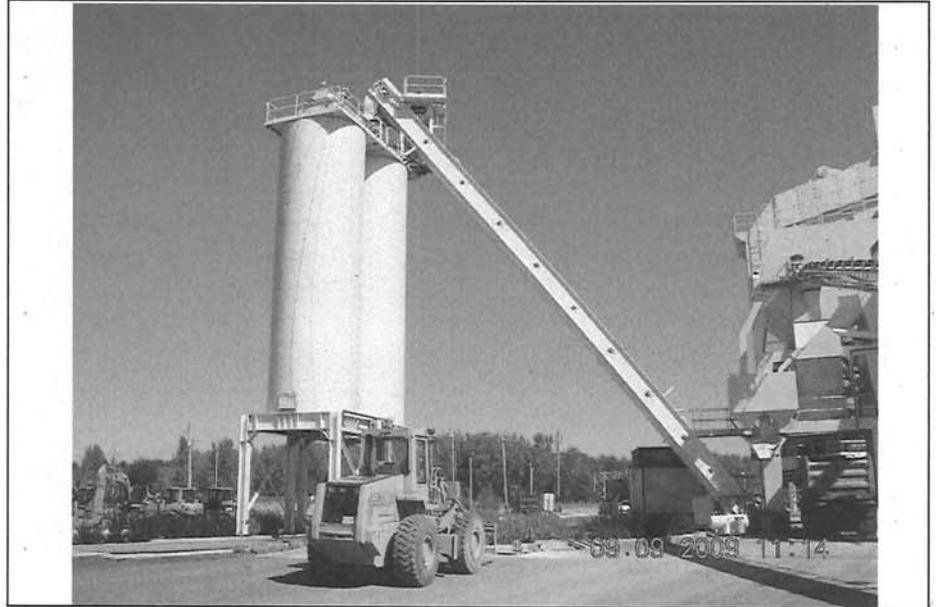
Photo # : 1
Réf. Numérique : 001
Date : 2009-09-09

Silos d'entreposage de
béton bitumineux.

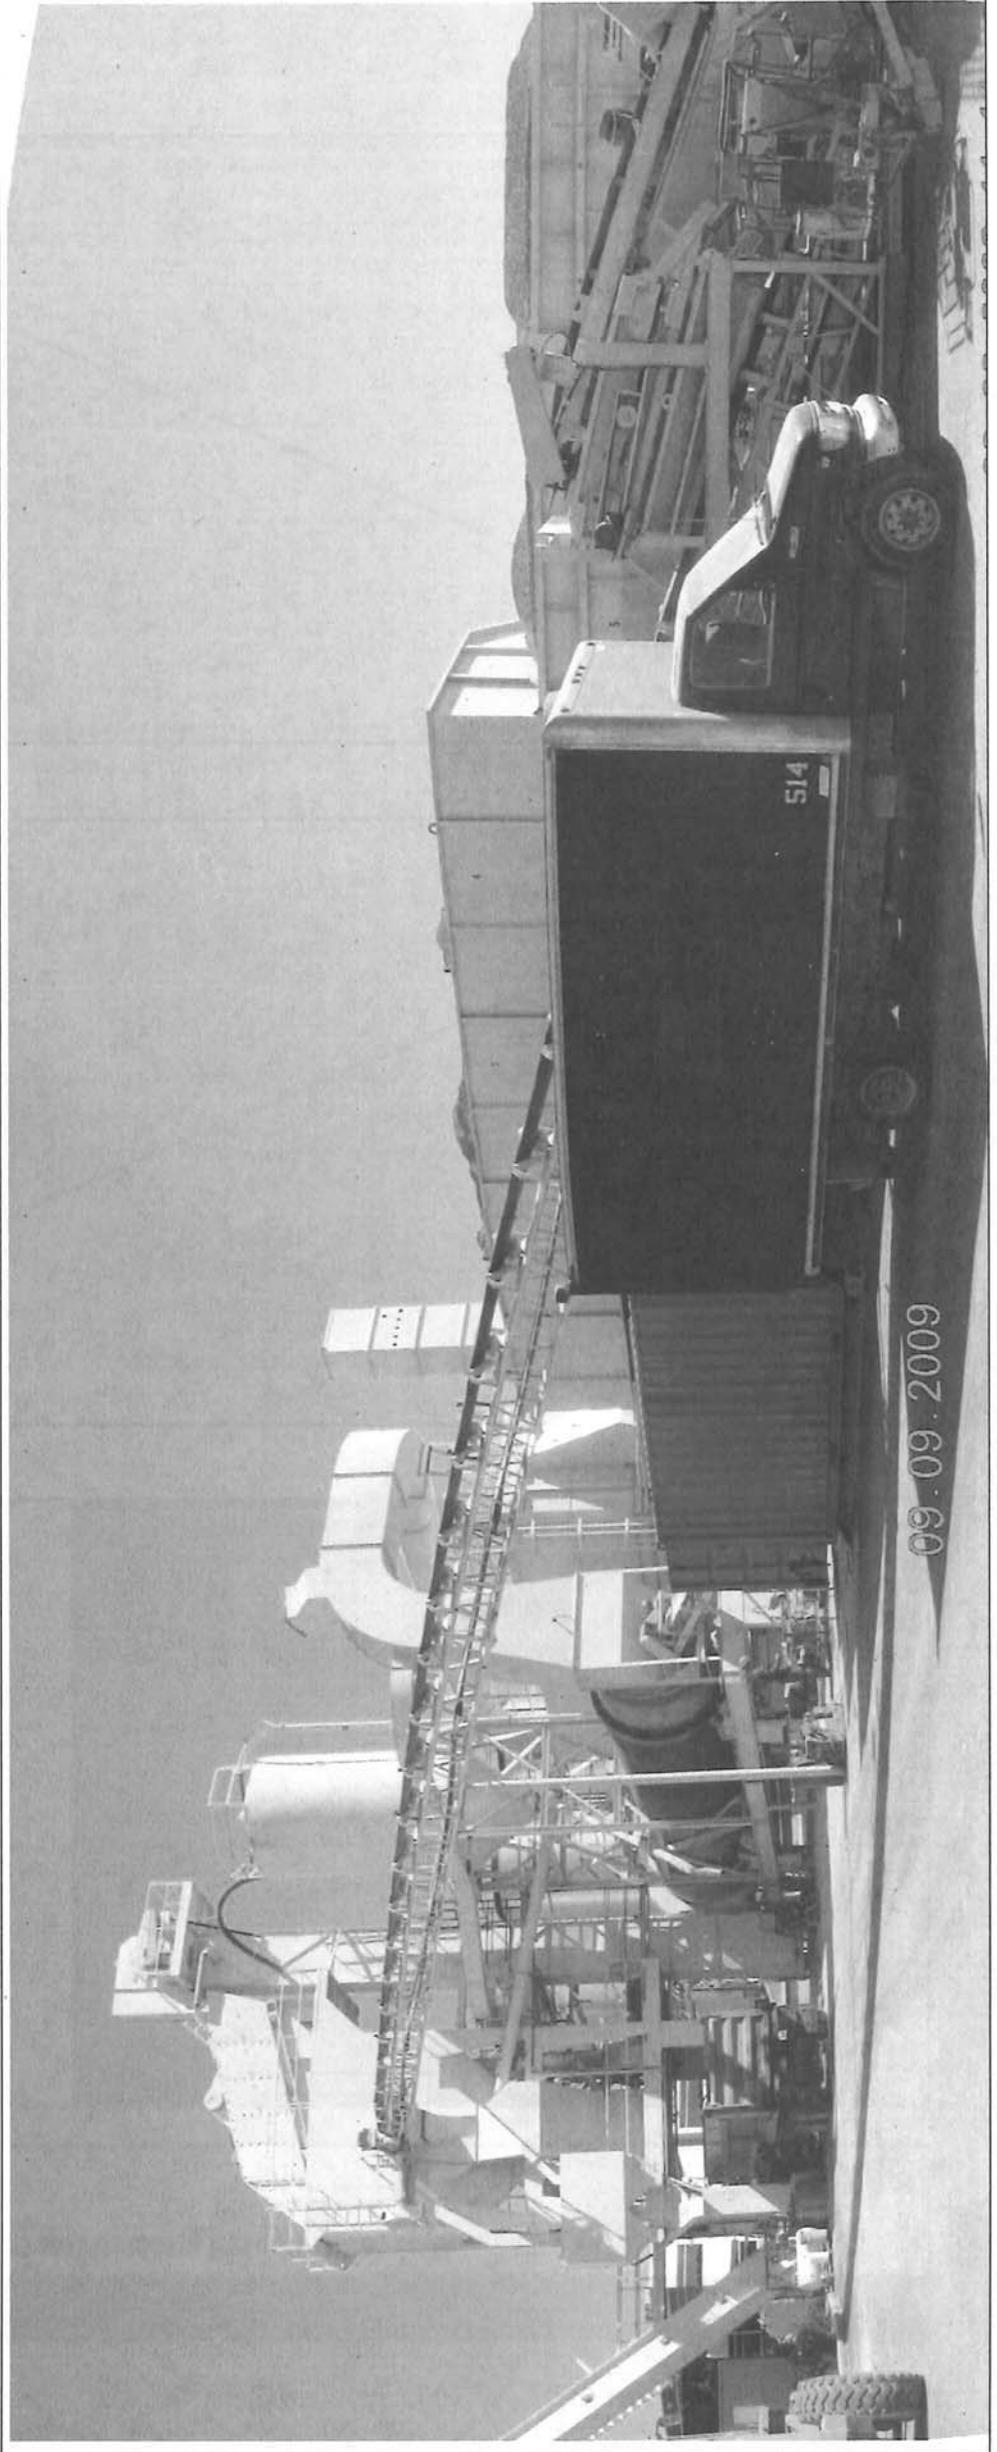
Description : Usine de béton bitumineux

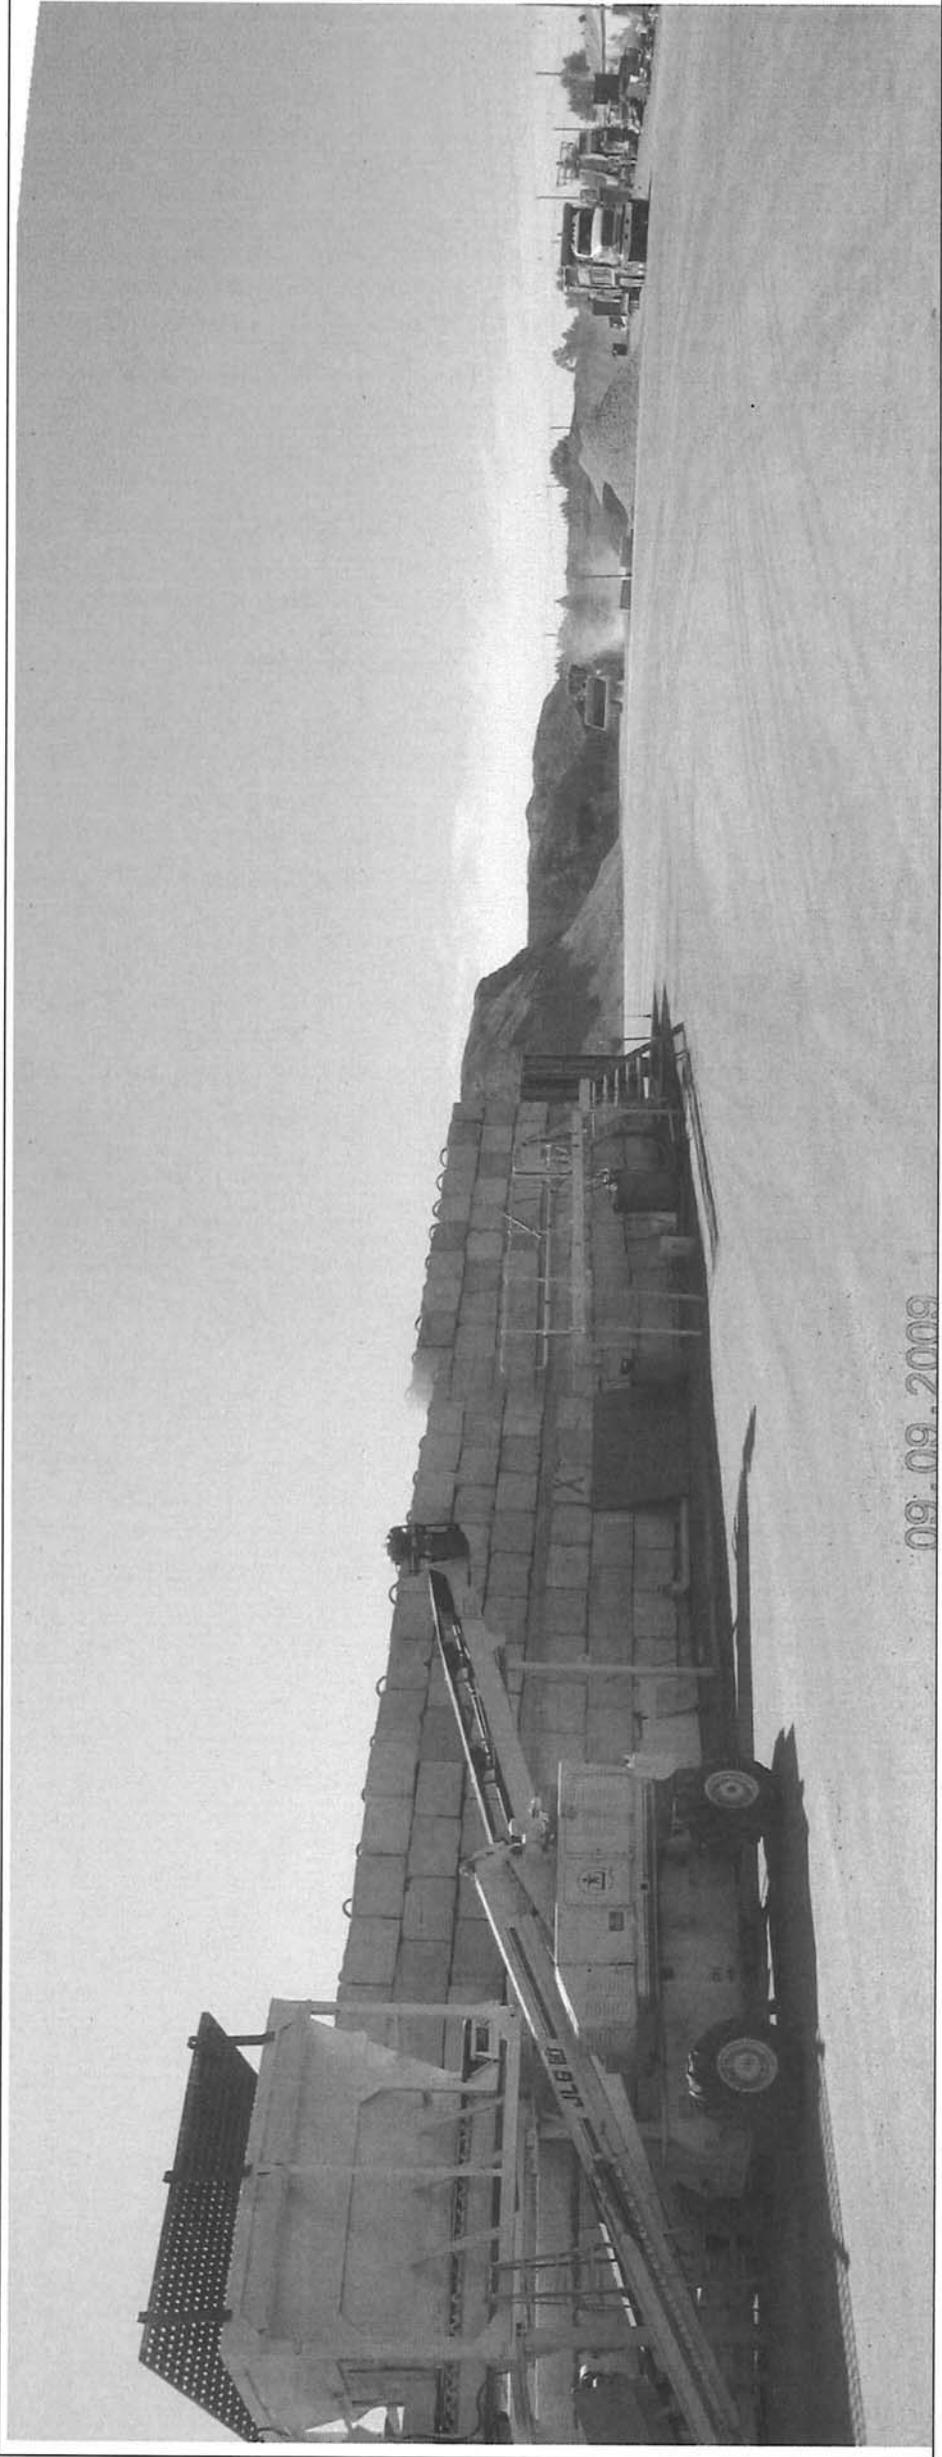
Description : Entreposage de matières premières

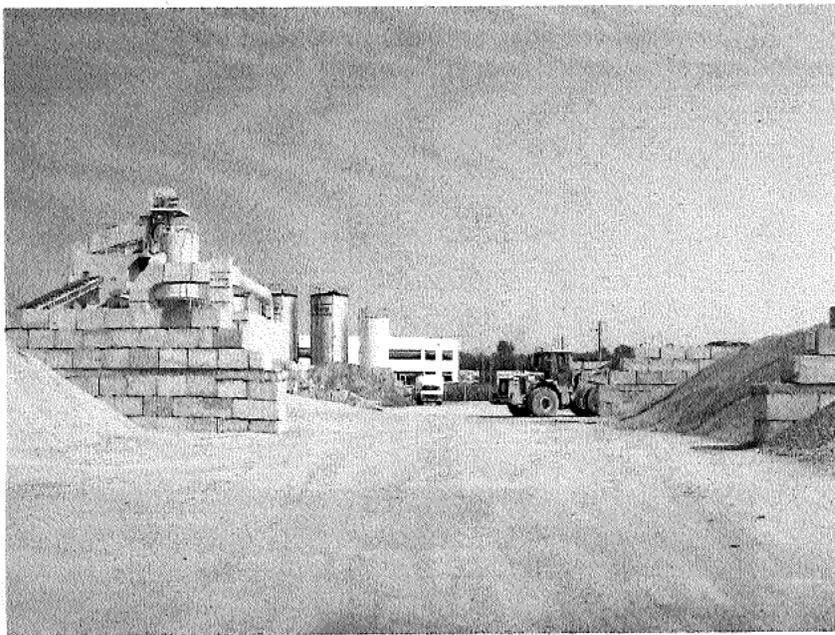
Lieu d'entreposage des différentes matières utilisées pour le mélange des produits. On remarque que le sol est recouvert de poussière. Les activités de machinerie dégagent peu de poussière.

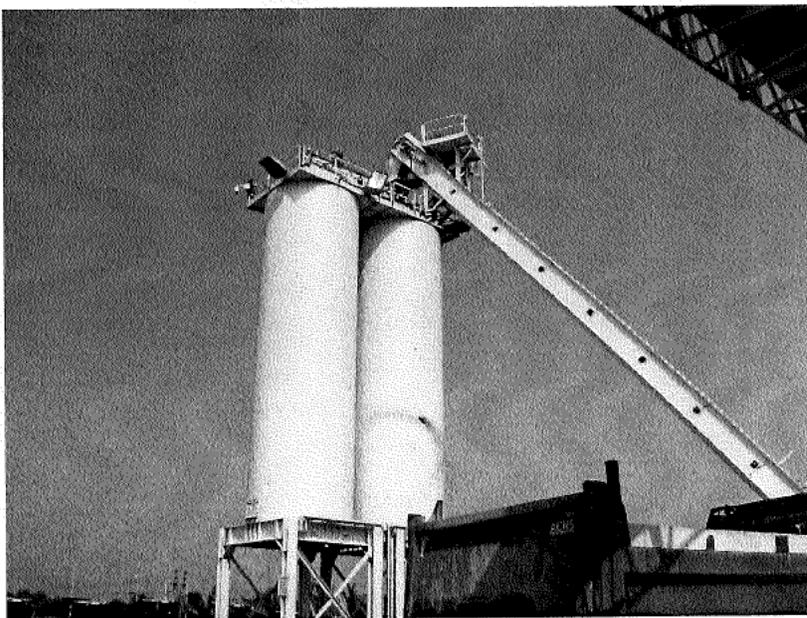
Photo no : 2

Silos servant à l'entreposage temporaire d'asphalte. L'entreposage peut durer environ 24 heures. Le chargement pour les clients se fait directement sous chacun des silos.

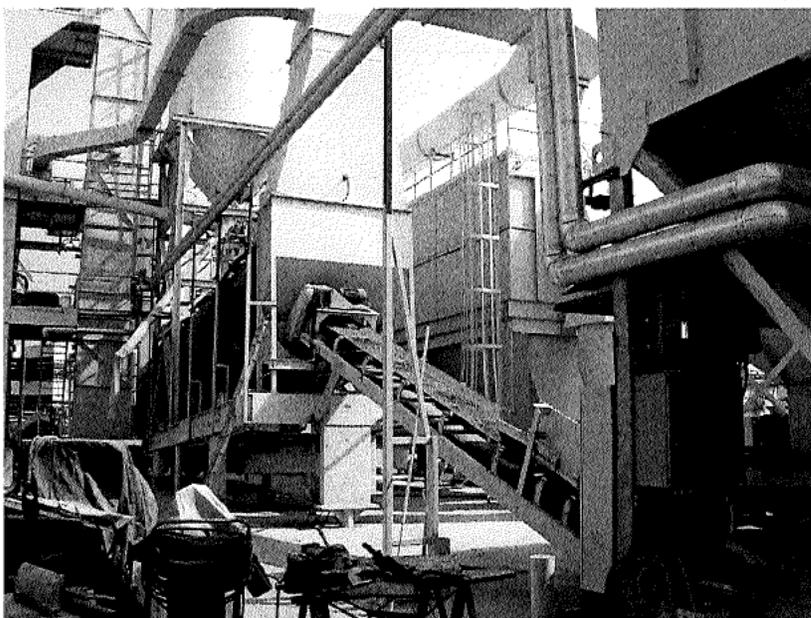
Photo no : 4

Description :
Convoyeur apportant les agrégats au séchoir.

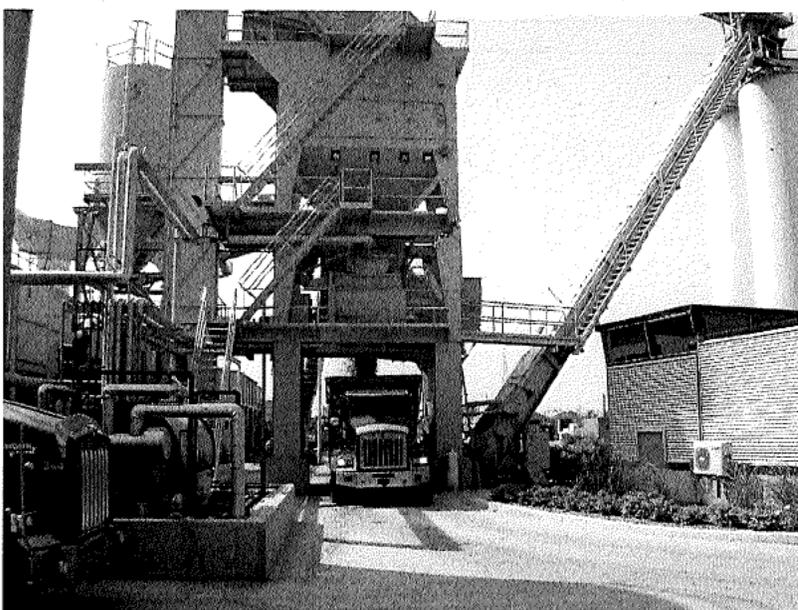
Photo no : 5

Description :
Station de remplissage d'asphalte principale. On remarque la fumée qui se dégage suite au chargement. Il y a dégagement d'odeur à cet endroit.

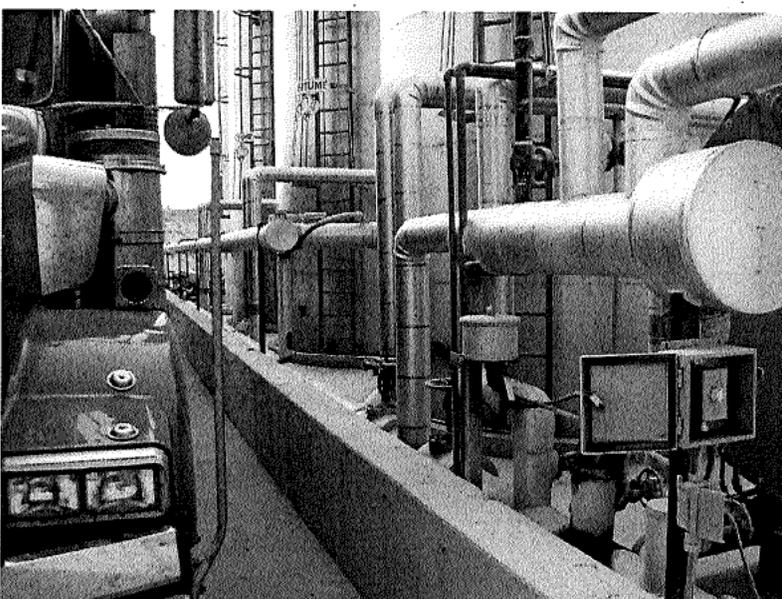
Photo no : 6

Description :
Remplissage de bitume de type 58-28. Il y a dégagement de forte odeur et de fumée provenant de l'évent situé au bas du réservoir.

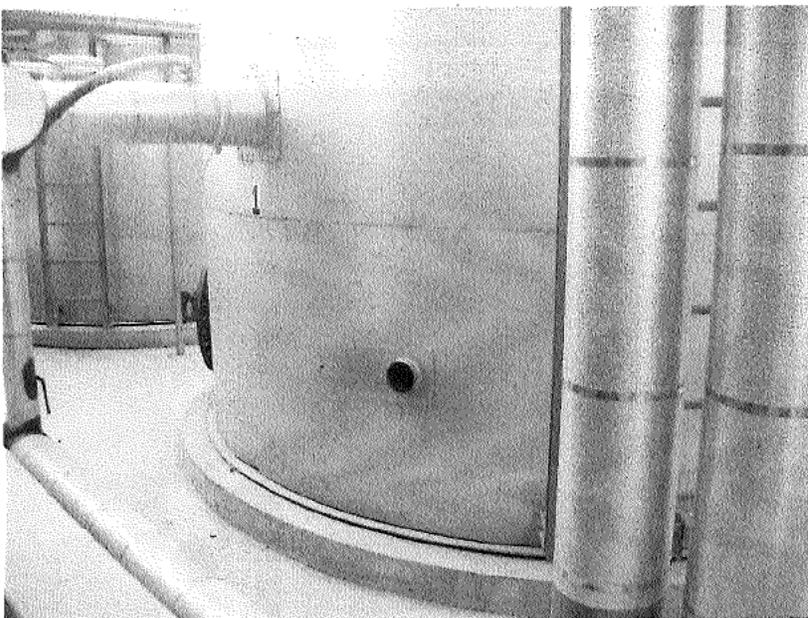
Photo no : 7

Description :
Remplissage de bitume de type 58-28. Il y a dégagement de forte odeur et de fumée provenant de l'évent situé au bas du réservoir.

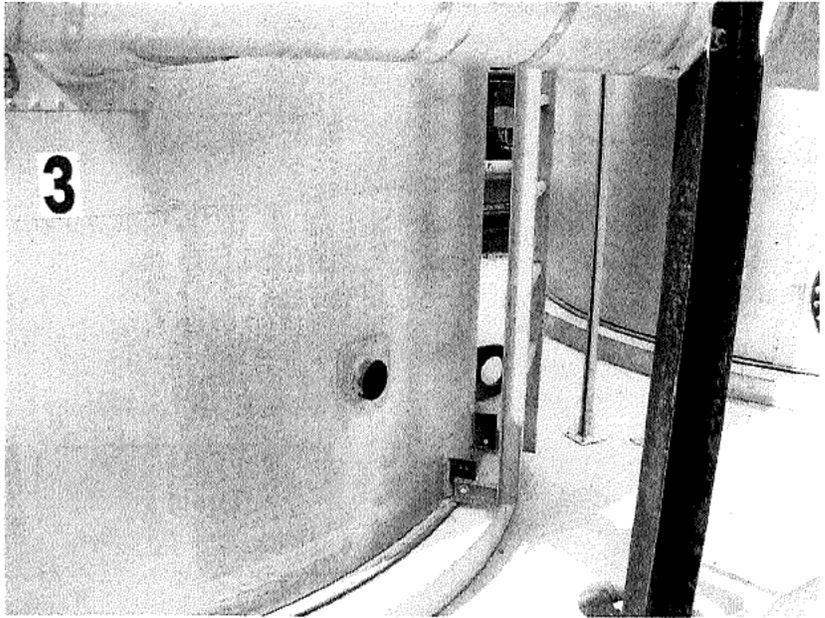
Description :
Sortie de l'évent du réservoir #3. Il n'y avait aucune fumée s'y échappant et pratiquement pas d'odeur.

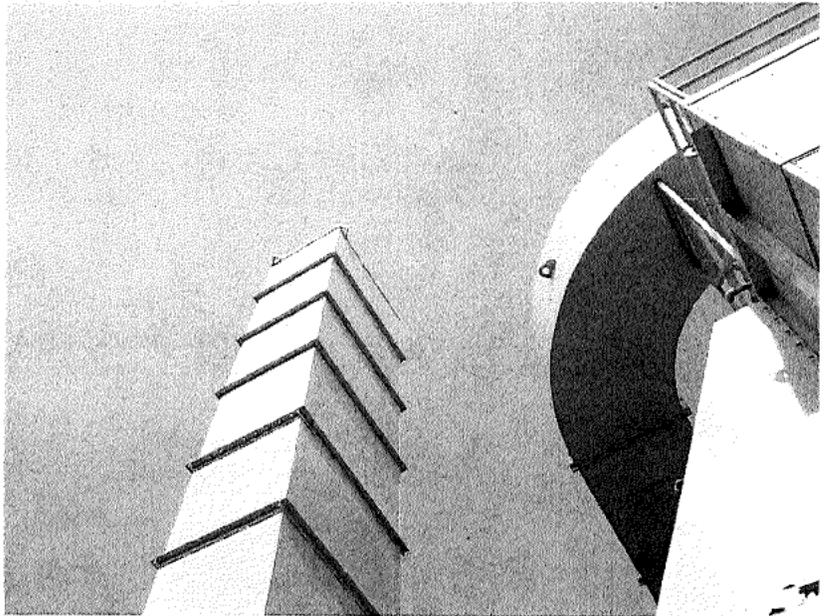
Photo no : 2

Description :
Sortie d'air du dépoussiéreur.

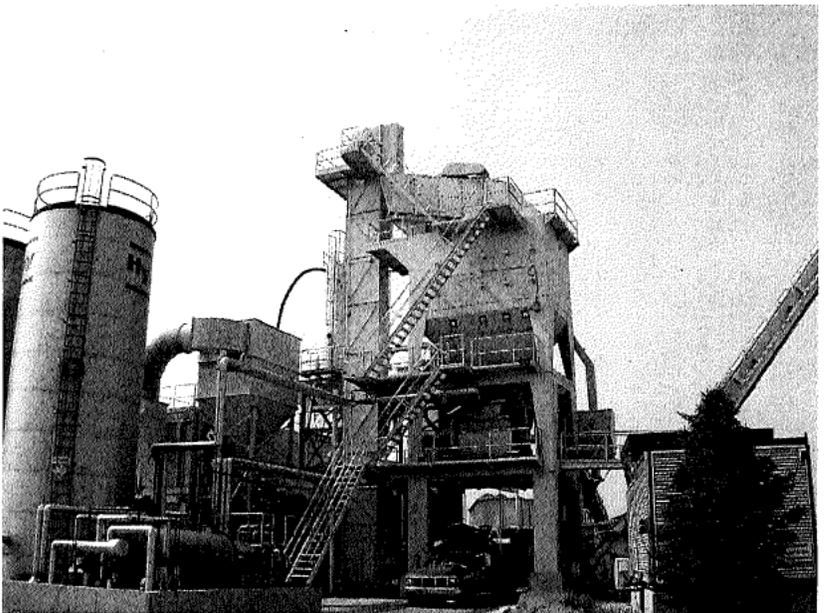
Photo no : 3

Description :
Chargement d'asphalte pour un client. Une fumée s'échappe lorsque l'asphalte tombe dans le camion ou remorque.
