Objet : Demande d'accès n° 2006 34714 - Réponse

RAPPORT D'INSPECTION MANUSCRIT

Station service J.G. Poupart
87 Boul. St-Remi
St-Remi

3. Description de l'inspection

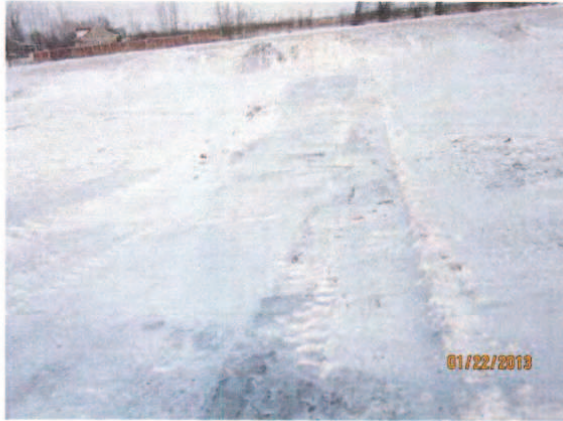
IMG_2385 (Small).jpg
Traces montrant la neige poussée

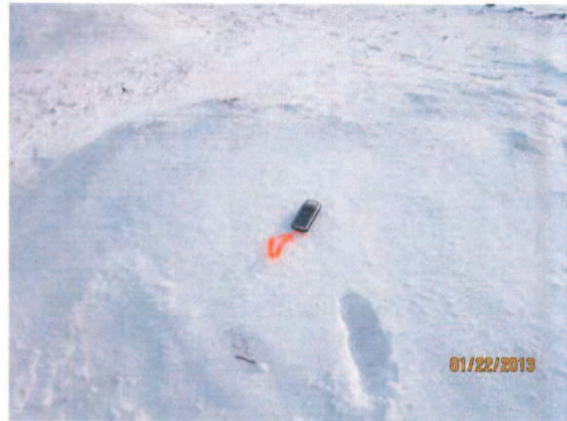
IMG_2387 (Small).jpg
Petit monticule de neige près de la route

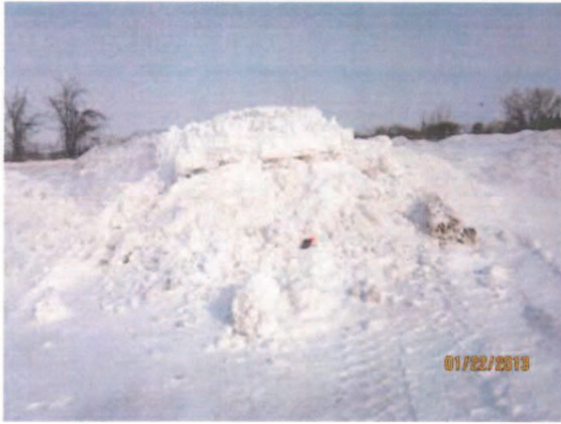
IMG_2388 (Small).jpg
Montagne de neige loin de la route (GPS sur montagne de neige pour perspective)

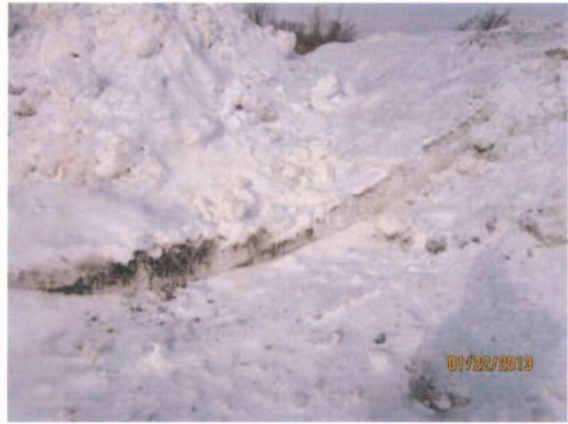
IMG_2390 (Small).jpg
Encore des traces qui prouvent que la neige est poussée

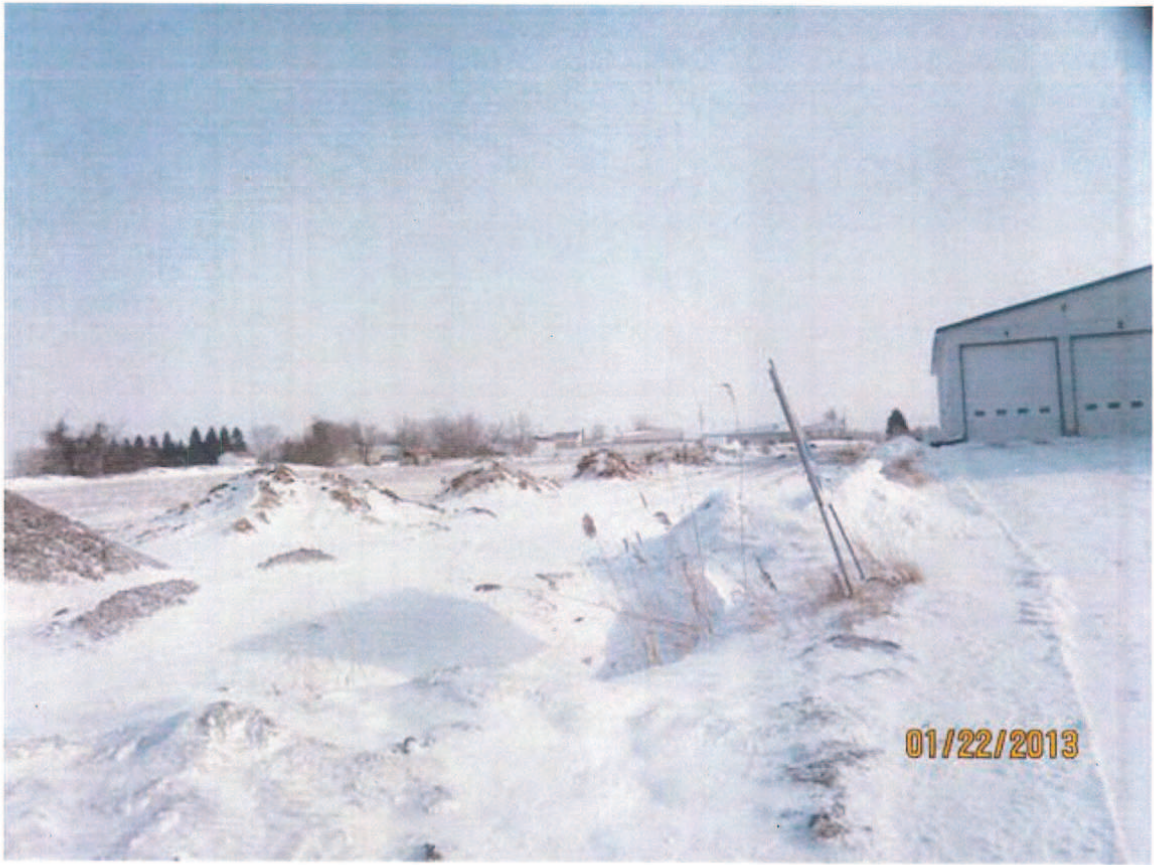
IMG_2392 (Small).jpg

- Il y avait aussi des tas de terre et d'herbes, qui se trouvaient le long du fossé. art. 53-54 m'indique que c'est le résultat du nettoyage du fossé.
- Fin de l'inspection 12:50

Fossé mitoyen et tas de terre mis dans le champ suite au nettoyage du fossé.
