Objet : Demande d'accès à l'information concernant la sablière Location Miller à
Morin-Heights

RAPPORT DE CONTRÔLE

Centre de contrôle environnemental du Québec

N° d'activité : 3355	N° du document : 25507	N° de gestion doc. : 7610-15-01-00587-03
Type d'activité : Inspection	Sous-Type d'activité : Inspection	
But :	I-PL / Morin-Heights / Location Jean Miller inc.- Il y aurait eu du dynamitage le 12 septembre entre 13:00 et 13:30 et il y a une ordonnance de ne plus exploiter la carrière.

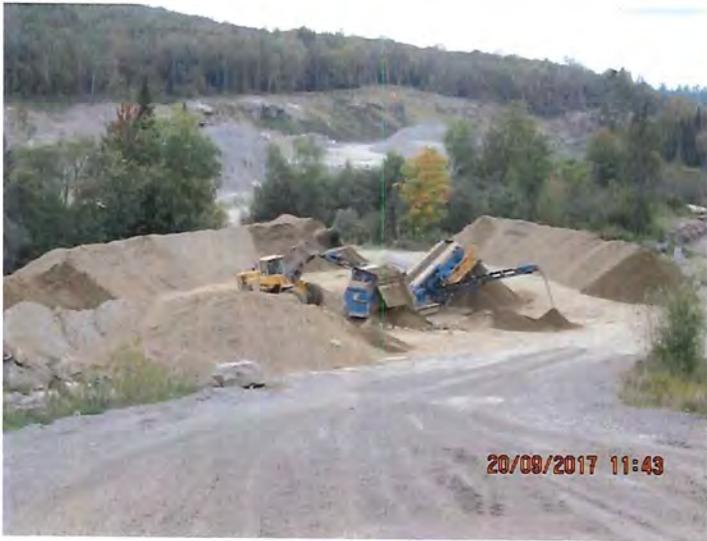
Photo 1; IMG_1828.JPG
Activité de tamisage

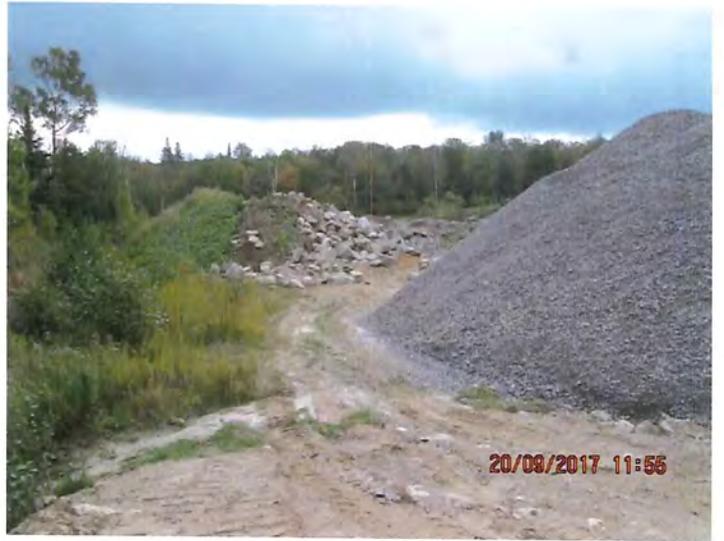
Photo 2; IMG_1830.JPG
Roches brutes et matériel concassé

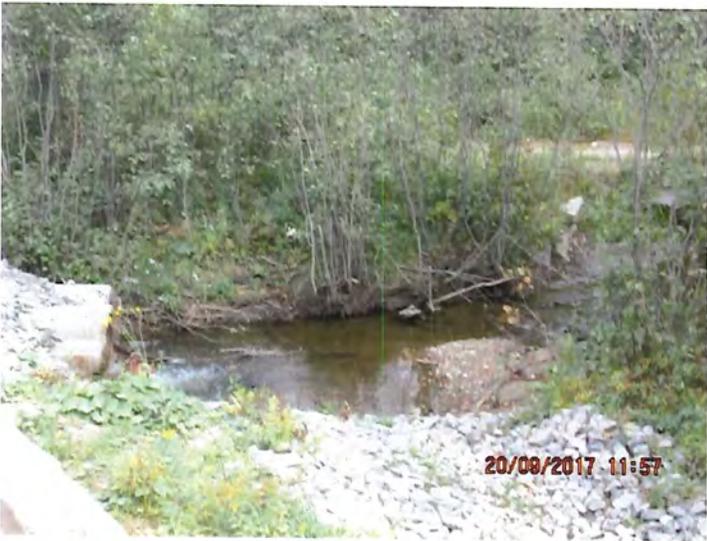
Photo 3; IMG_1831.JPG
Cours d'eau avec ponceau

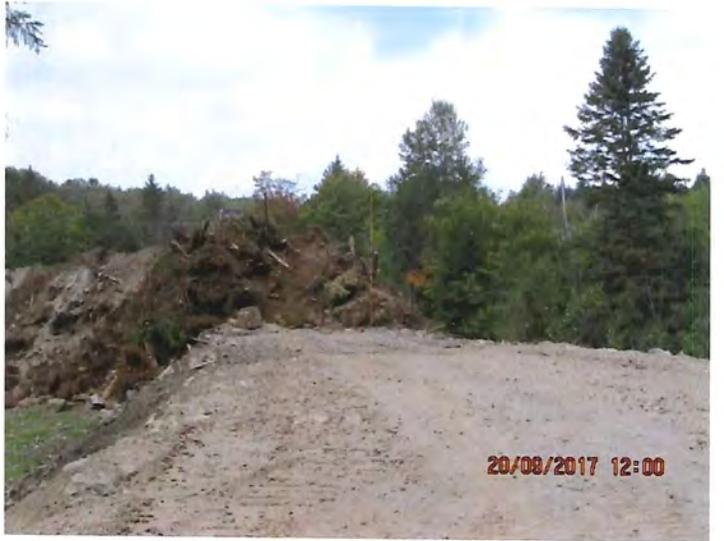
Photo 4 : IMG_1833.JPG
Remblai au nord près de l'accès

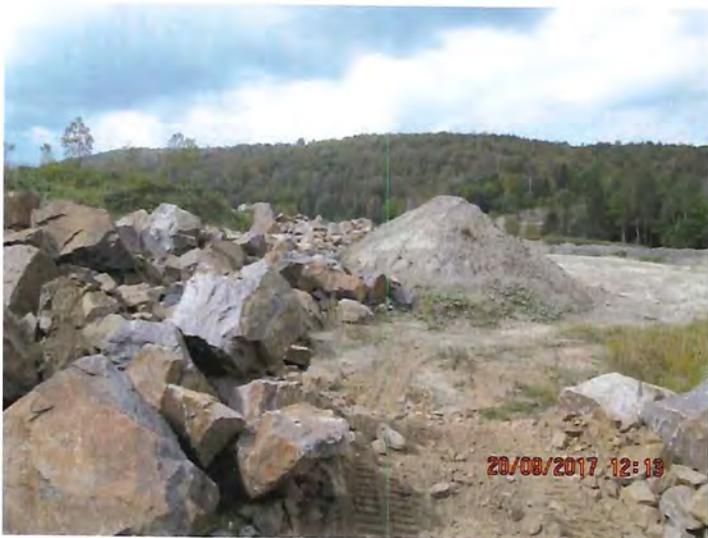
IMG_1834.JPG
Roches et matériel concassé au sud

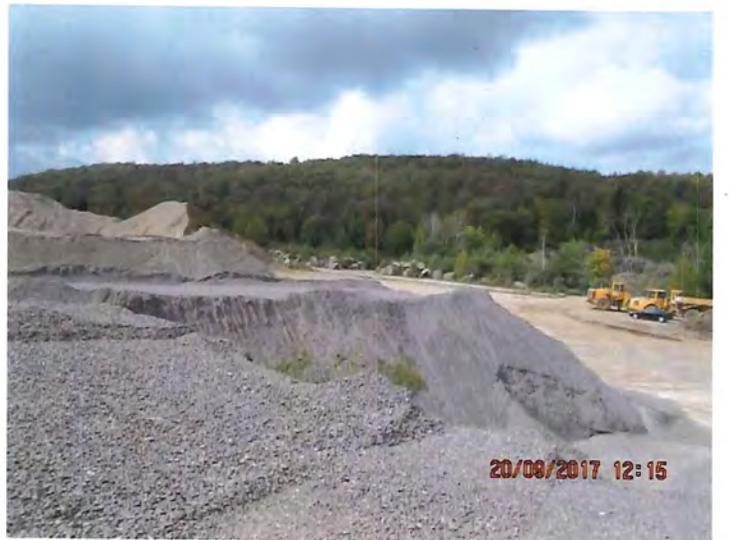
IMG_1835.JPG
Matériel concassé au sud

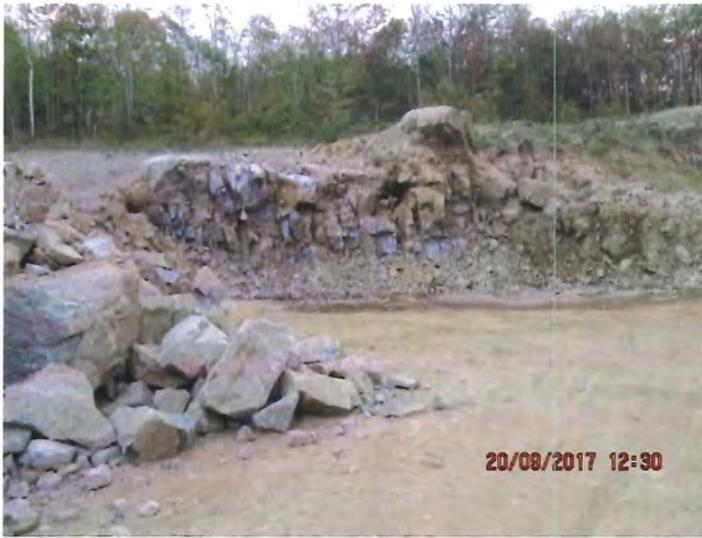
IMG_1840.JPG
Cap de roc décapé

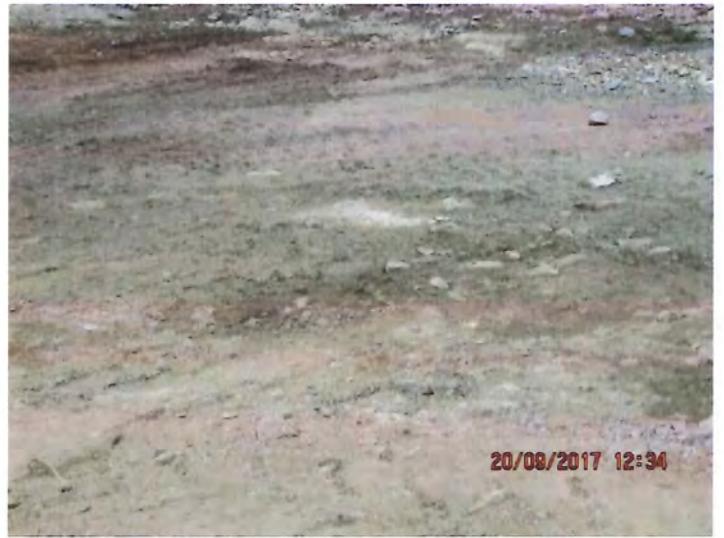
IMG_1841.JPG
Traces de machinerie lourde à la base du cap de roc décapé

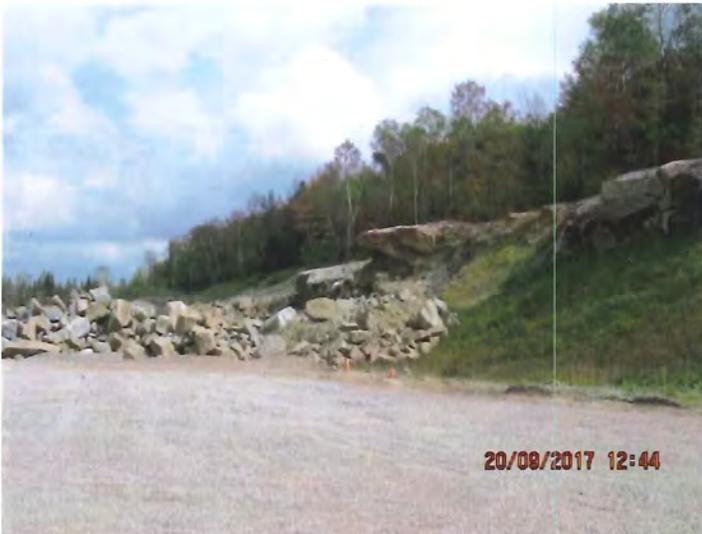
IMG_1845.JPG
Cap de roc décapé à la limite de la section de la carrière restaurée

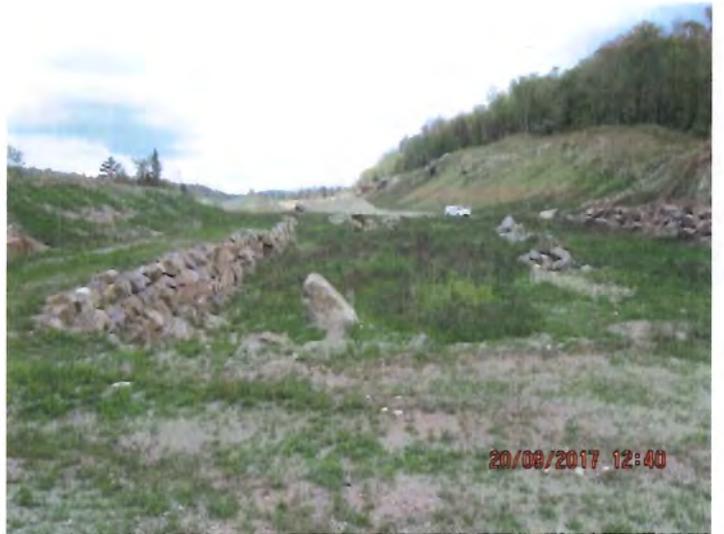
IMG_1844.JPG
Section restaurée au sud-ouest (limite de propriété)

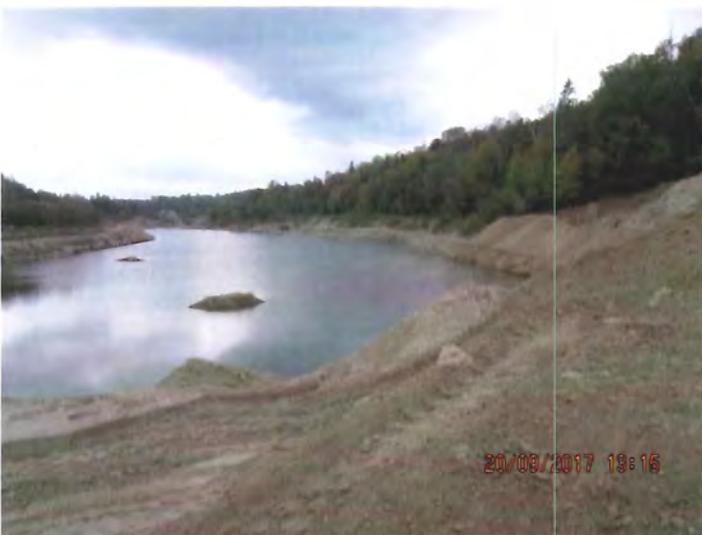
IMG_1851.JPG
Étang d'eau au nord qui longe la sablière
