# RAPPORT D'INSPECTION

Centre de contrôle environnemental du Québec

N° intervention : 301006068	Type d'intervention : Inspection pour suivi de manquement
N° gestion documentaire : 7610-16-01-0883200	N° du rapport d'inspection : 401320292
N° demande : 200399730	Type de demande : Plainte à caractère environnemental
But de l'inspection : NRJ Environnement - St-Hubert 2e vérification des correctifs apportés suite à l'avis de non-conformité du 22 juillet 2014 relative au rejet d'hydrocarbures.

Lieu inspecté	
Nom du lieu : Environnement Routier NRJ inc.	
Nom usuel du lieu : Autobus Thomas inc.; Groupe Gaudreault inc.; Scobus (1992) inc.	
N° du lieu : 18405555	Type de lieu : commerce
Localisation du lieu inspecté : Adresse du lieu : 4865, Sir-Wilfrid-Laurier Saint-Hubert (Québec) J3Y 3X5	
Coordonnées géographiques du lieu (GÉO NAD 83 degrés décimaux) : 45,506944444400;-73,435000000000

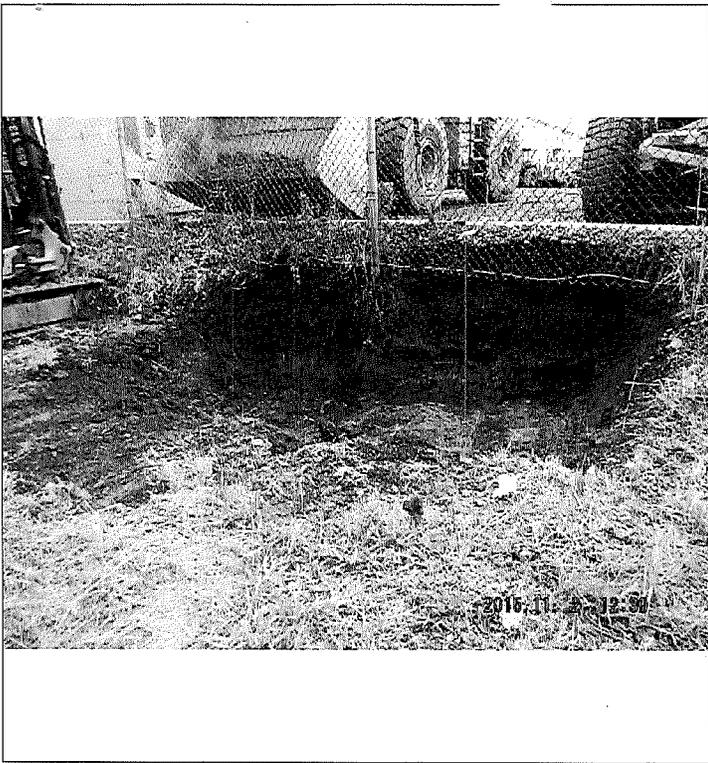
DSCF0204.JPG

Arrivée sur place, je constate que **Articles 23** et **Articles 23** sont sur place et les travaux commencent sur le terrain de **Articles 23-24 L.A.D.** à proximité du terrain de NRJ. Une excavation d'environ 1 mètre de profond est creusée. L'excavation se rend jusqu'à la clôture située sur le terrain de NRJ, soit à quelques pieds. De la contamination était clairement visible sur la paroi en provenance de NRJ. Ainsi, l'excavation a été prolongée jusqu'à 3 pieds environ à l'intérieur de la propriété de NRJ, à partir de la clôture mitoyenne. De la contamination était encore visible dans une petite partie de la paroi.

Image 1. Excavation

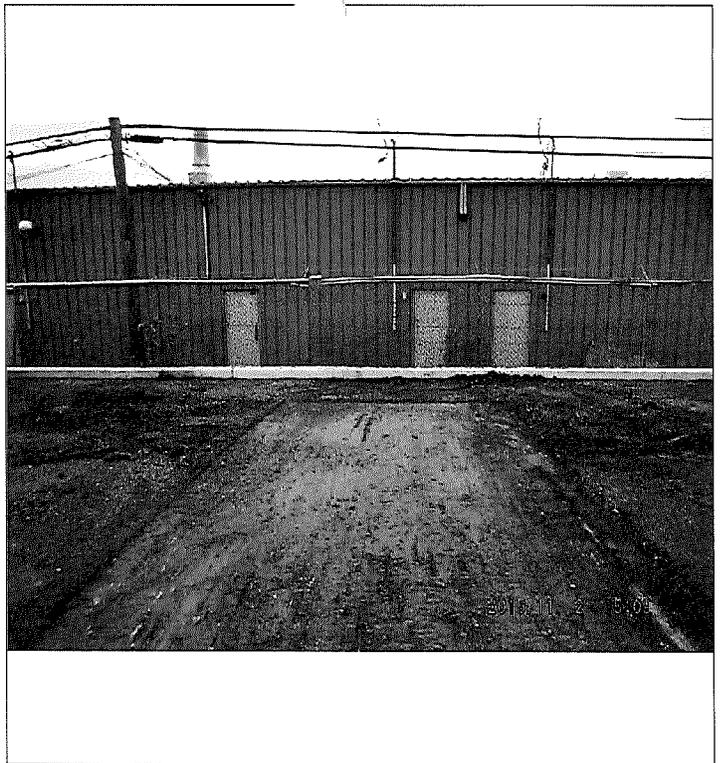
DSCF0205.JPG

Une toile de plastique a été mise en place afin de limiter la migration de la contamination chez le voisin. Du sable a été utilisé pour remblayer l'excavation. Ainsi, il ne semble plus y avoir d'apparence de contamination chez **Articles 23-24 L.A.D.** en provenance de NRJ. Toutefois, les résultats d'analyse des échantillons prélevés par le consultant **Articles 23** permettront de le confirmer.

Image 2. Remblai de l'excavation

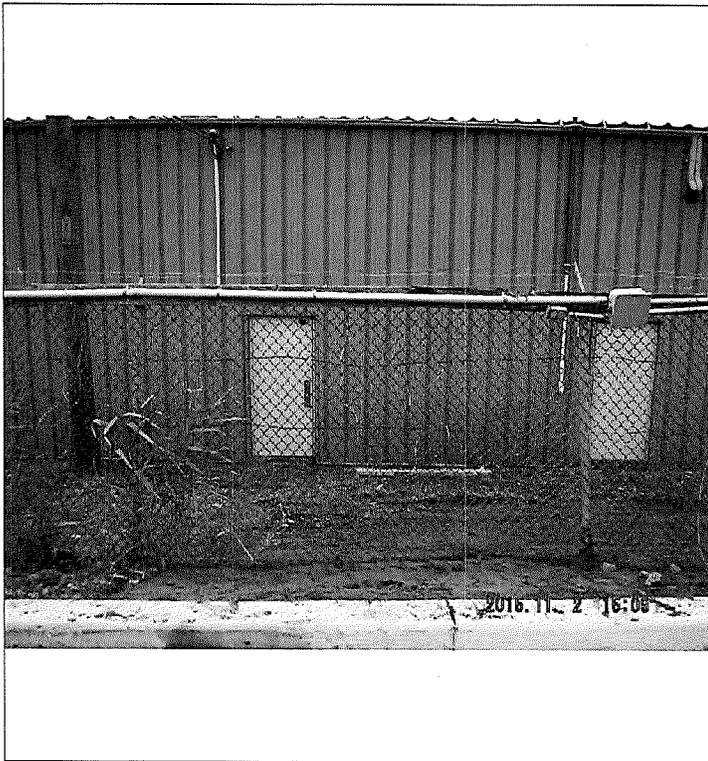
DSCF0206.JPG

Image 3. Idem

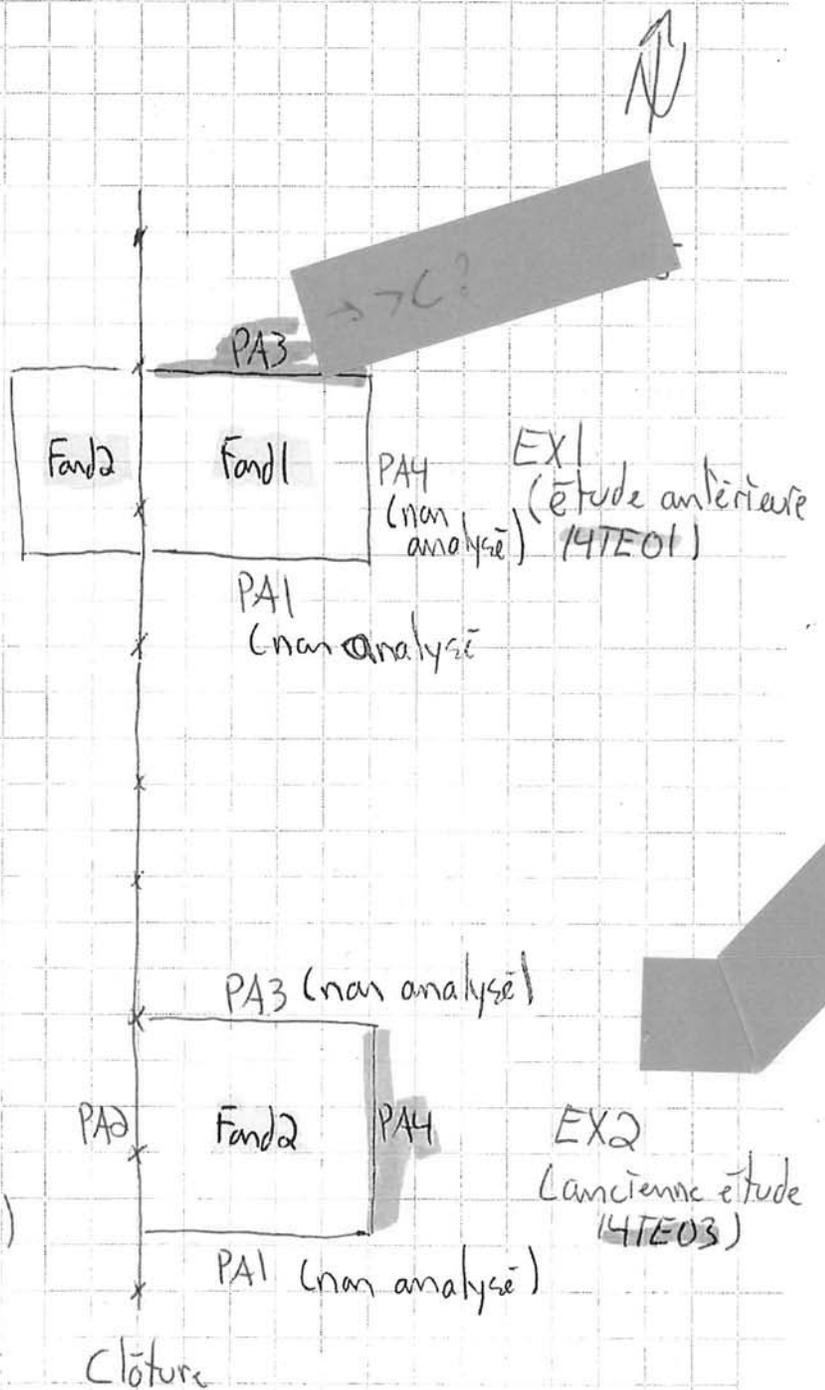
#  
14TE10  
(étude antérieure)

La position approximative des excavations et tranchées est indiquée sur les croquis ci-joint. Notons que la paroi EX1-PA3 présente une concentration en HPC10-C50 supérieure au niveau applicable à un terrain d'usage commercial (niveau «C») et que cette paroi est située sur la propriété de NRJ. Les autres résultats obtenus respectent le niveau «C» des critères. Les certificats analytiques obtenus sont également en pièces jointes.

Plage de contamination  
A-B —  
B-C —  
C-RESC —  
>RESC —

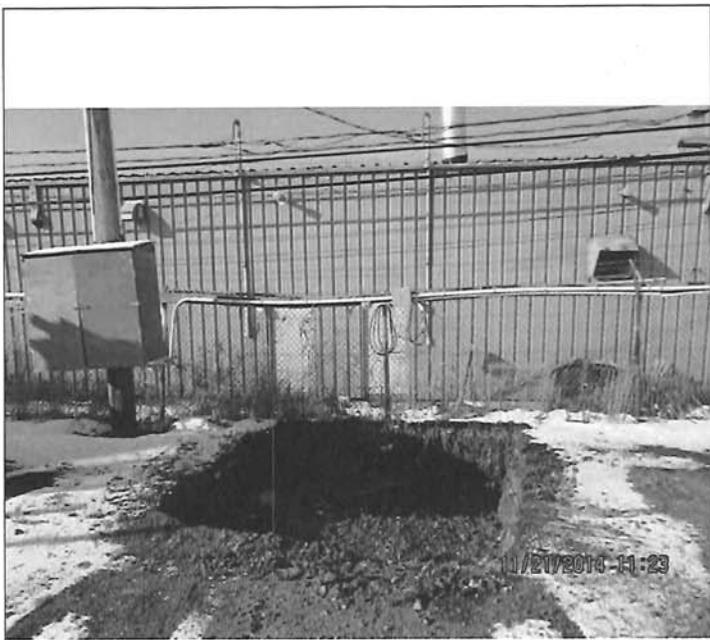
IMG\_0624 (Small).jpg

Photo 1. Le 21 novembre, excavation sur le terrain de NRJ, près des Articles 23-24 L.A.D.

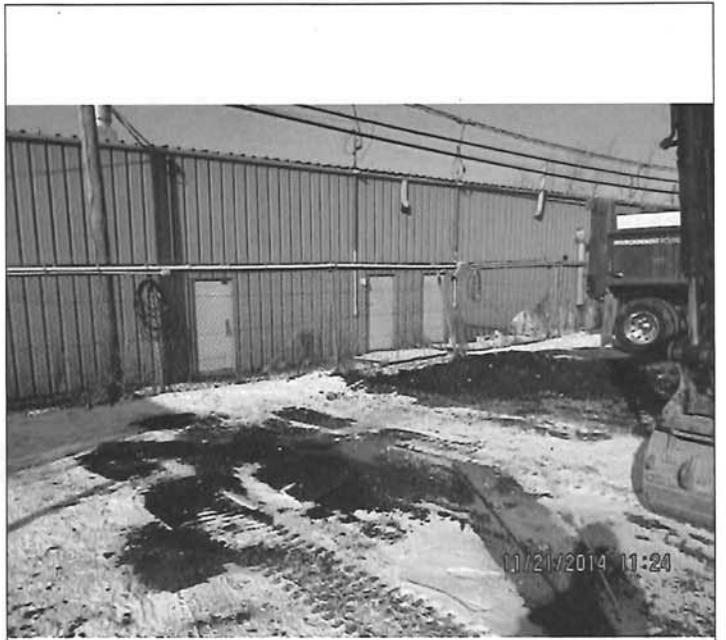
IMG\_0625 (Small).jpg

Photo 2. . Le 21 novembre, excavation sur le terrain de NRJ, près des Articles 23-24 L.A.D.

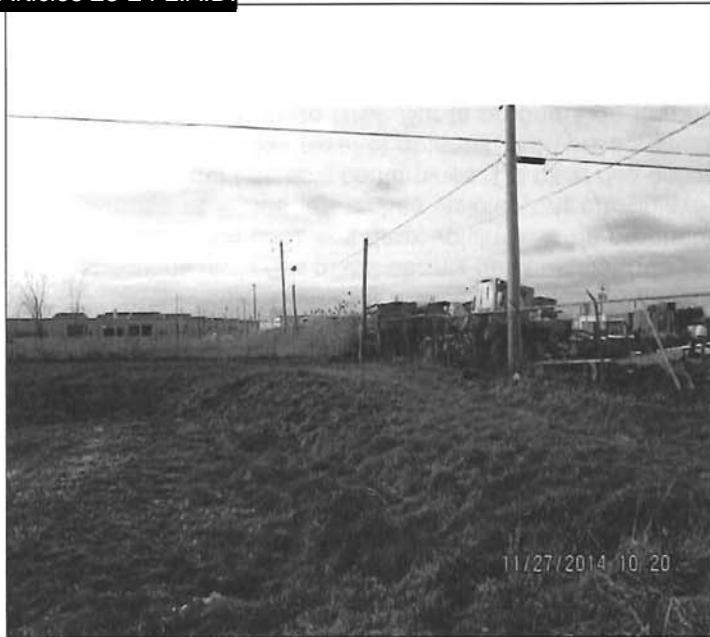
IMG\_0632 (Small).jpg

Photo 3. Le 27 novembre, enlèvement des taches en surface sur la Articles 23-24 L.A.D.

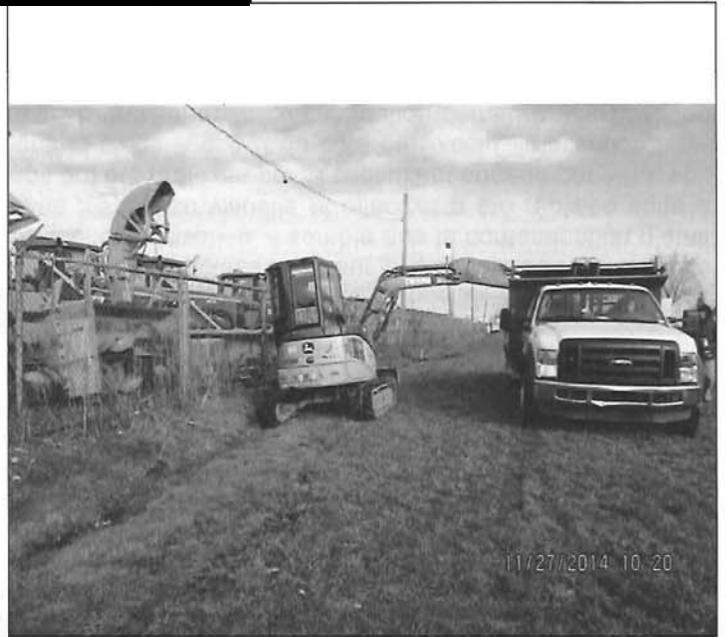
IMG\_0633 (Small).jpg

Photo 4. Le 27 novembre, enlèvement des taches en surface sur le terrain Articles 23-24 L.A.D.

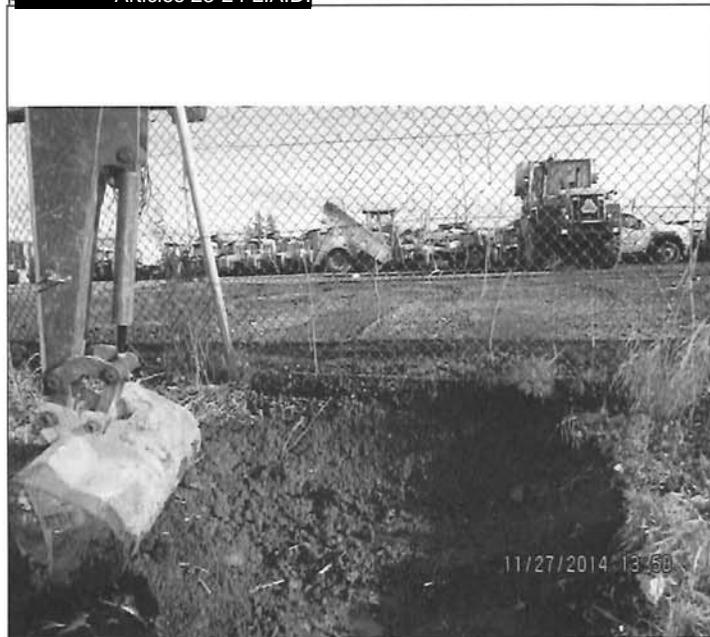
IMG\_0634 (Small).jpg

Photo 5. Le 27 novembre, excavation sur le terrain Articles 23-24 L.A.D.
