AVIS DE NON-CONFORMITÉ

**Objet : Gestion des sols contaminés
RITDM – Centre de compostage**

RAPPORT D'INSPECTION

N° d'intervention : 301017078	Type d'intervention : Inspection
N° de gestion doc. : 7530-14-01-00300-00	N° de document : 401638945
But de l'intervention : M-7 / Chertsey / RITDM Programme de contrôle des lieux de compostage 2017-2018

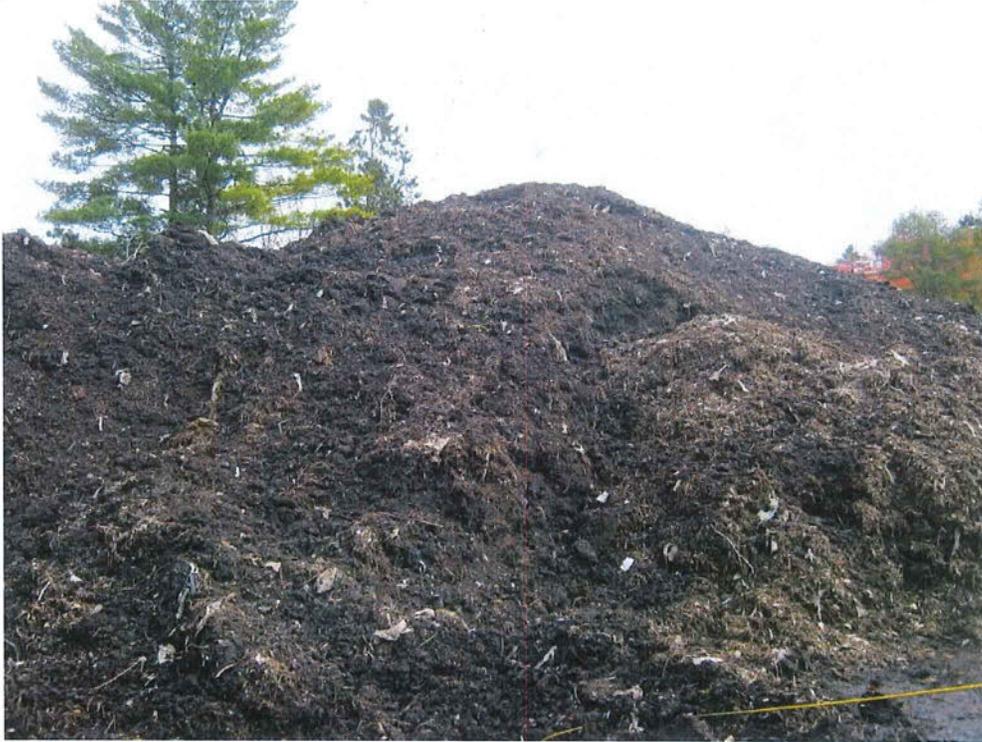
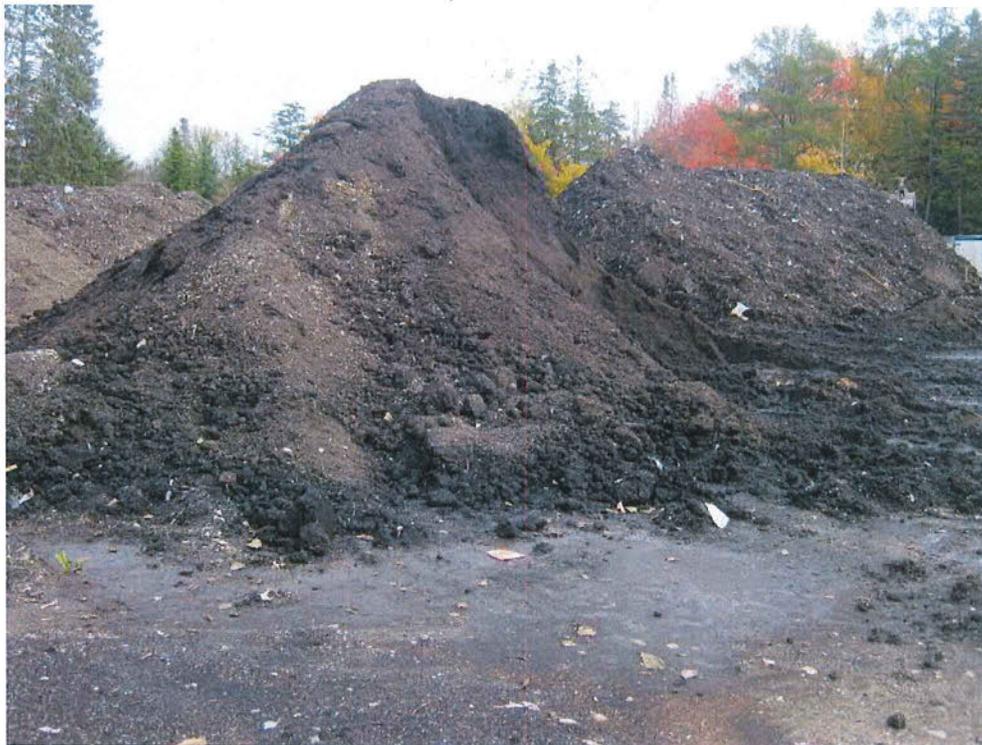
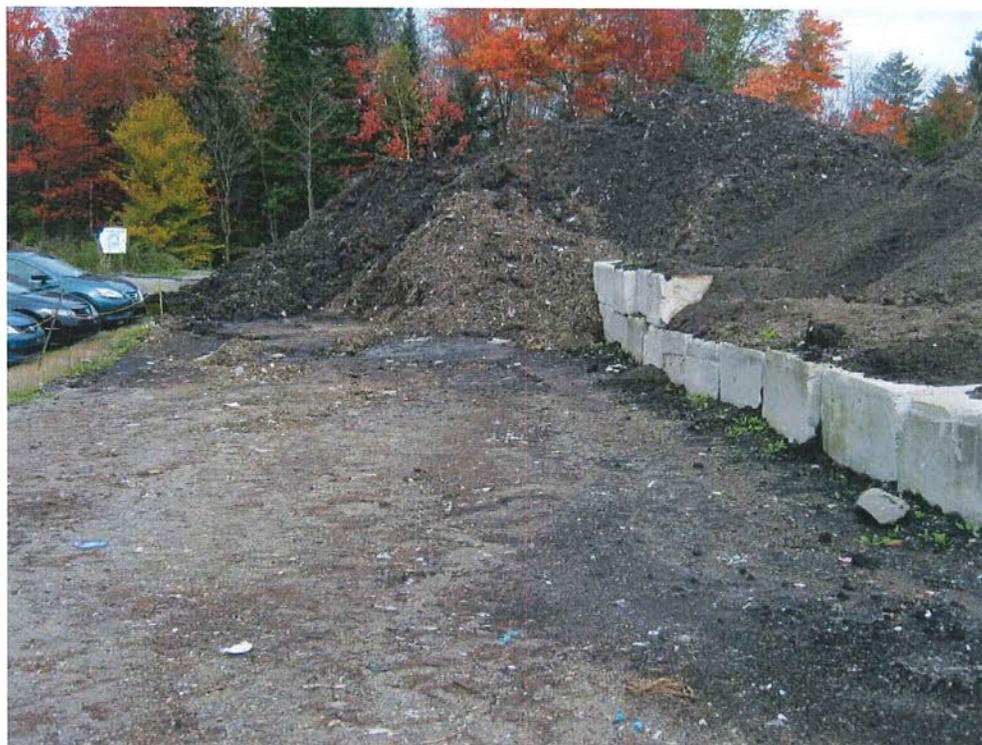
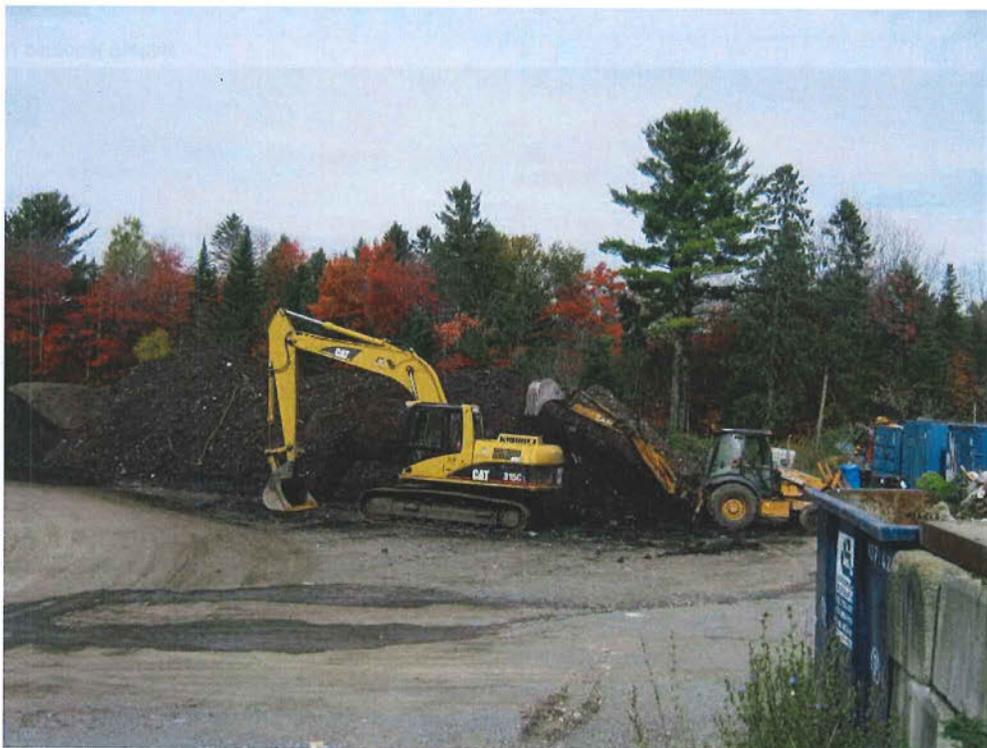
8	Voir ci-haut la section « Estimation des volumes entreposés ou valorisés et destination ».
9 10 11	Le compost mature est entreposé sur une partie du terrain localisée à l'est du bâtiment (voir croquis en annexe). J'évalue le volume de l'amas de compost mature en mesurant la longueur et la largeur de l'amas. Je détermine la hauteur de l'amas à l'aide d'un clinomètre et d'un télémètre (voir « Tableau d'évaluation de la hauteur et du volume des amas » en annexe à ce rapport). Par la suite j'évalue le volume théorique soit la largeur x longueur x hauteur. En considérant que la forme de l'amas n'est pas parfaitement cubique mais plutôt de forme conique ou parabolique, j'évalue le volume réel au 2/3 du volume théorique. Les mesures effectuées pour déterminer la hauteur soit la distance de mesure et l'angle de mesure sont indiquées dans le Tableau d'évaluation de la hauteur et du volume des amas » en annexe à ce rapport. La même méthode de calcul des volumes est appliquée aux amas de compost en phase de maturation. Il est à noter que les amas de compost en phase de maturation sont entreposés sur l'aire d'entreposage étanche localisée au nord-ouest du bâtiment.

Photo 13. Entreposage du compost mature

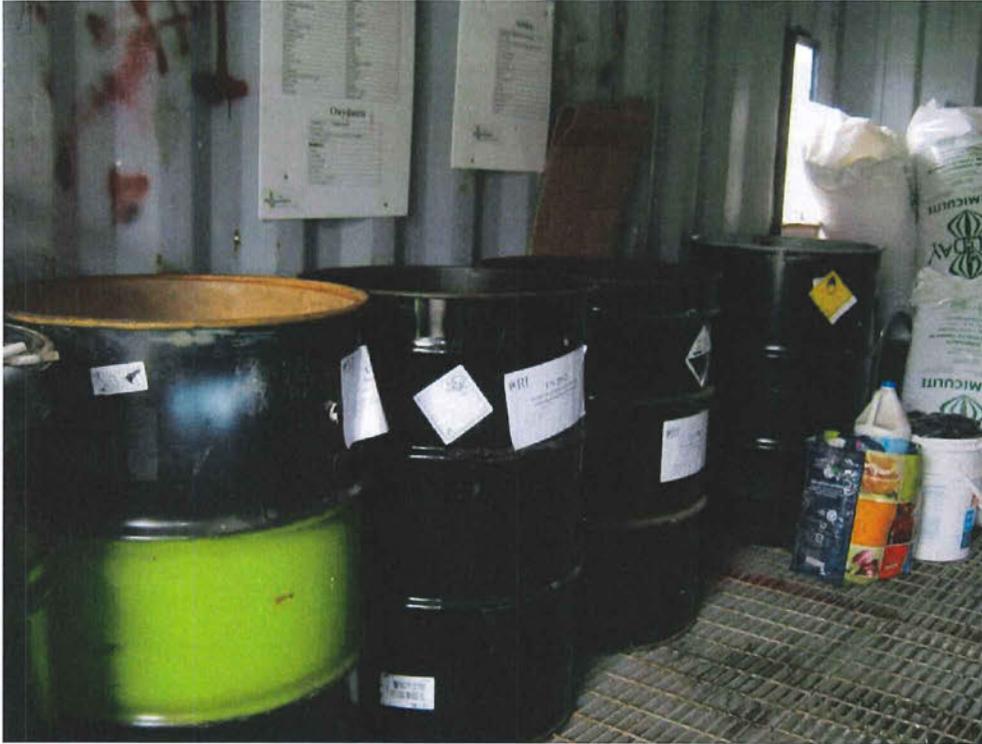
Photo 10. Entreposage de matières dangereuses résiduelles à l'intérieur d'un conteneur.

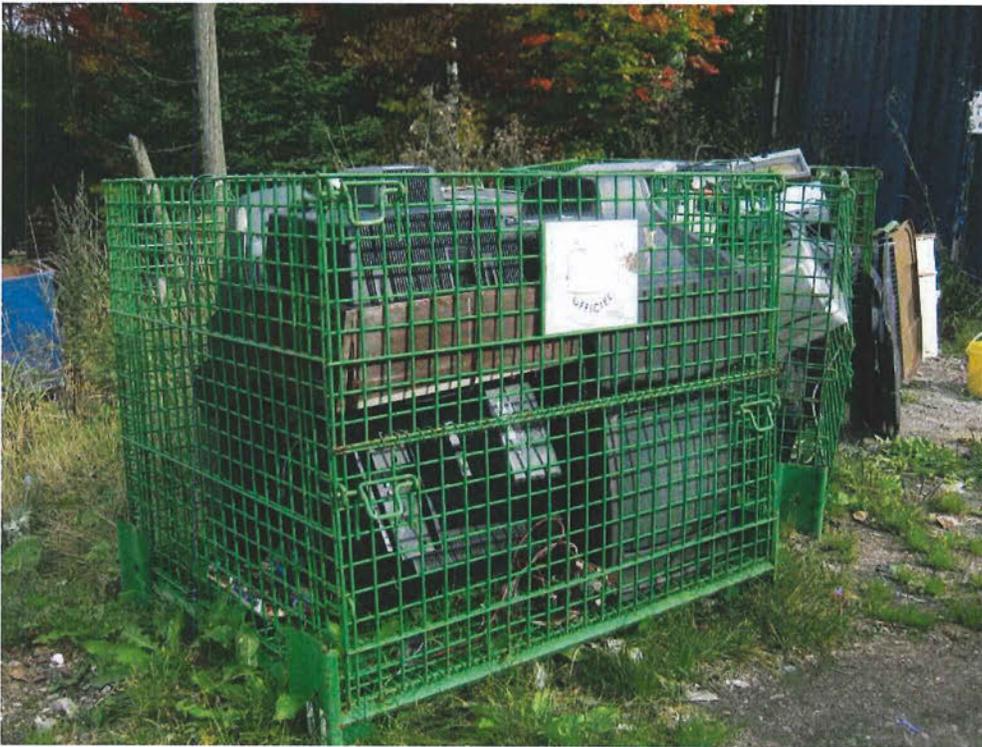
Les résidus électroniques étaient entiers, leur entreposage ne relève donc pas du MDDELCC, mais de ARPE-Québec (association pour le recyclage des produits électroniques). Environ 60 m³ de produits électroniques usagés étaient entreposés sur le site. La moitié était entreposée directement sur le sol et l'autre dans un conteneur grillagé, tous deux exposés aux intempéries.

Photo 11. Entreposage de résidus électroniques

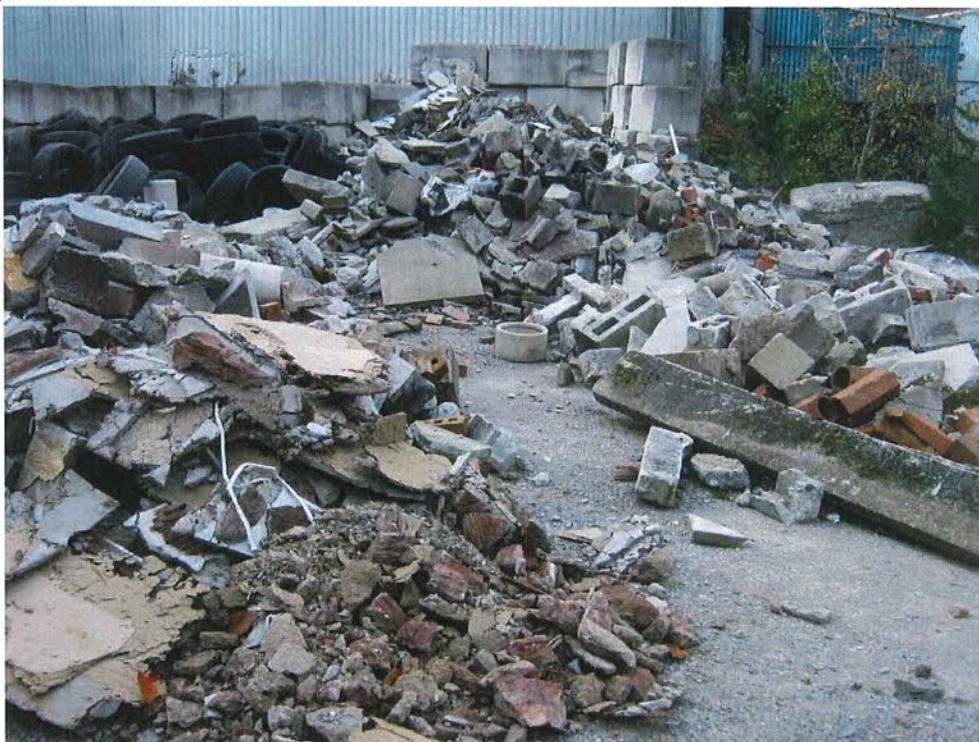
Environ 450 m³ de résidus de brique et de béton étaient entreposés sur le site.

Photo 7. Résidus de briques et de béton

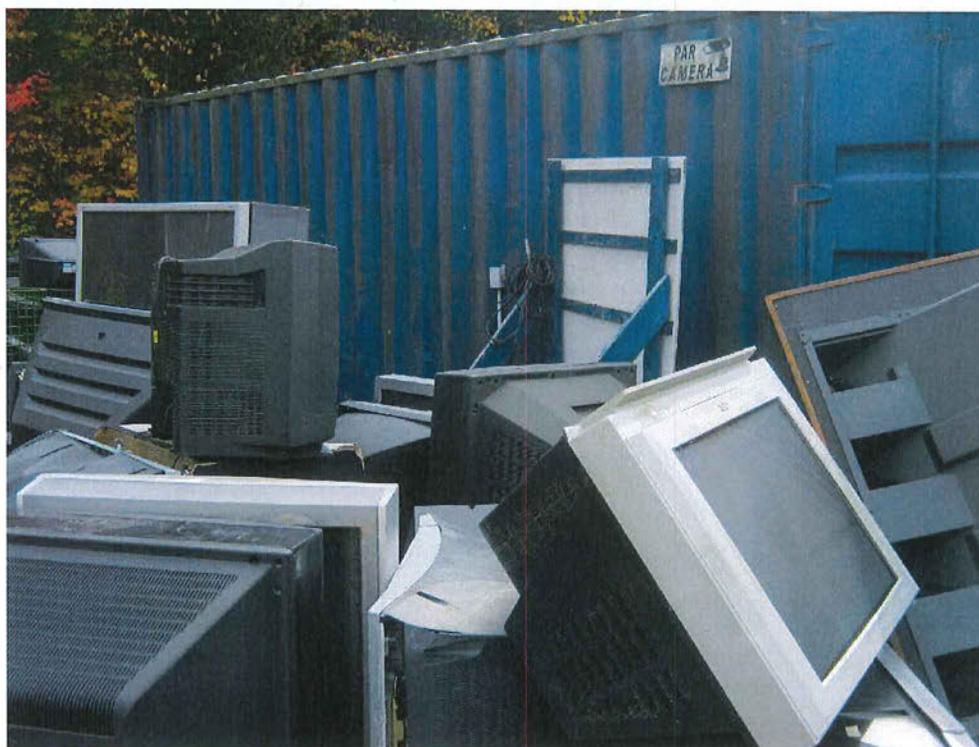
Photo 8. Résidus électroniques

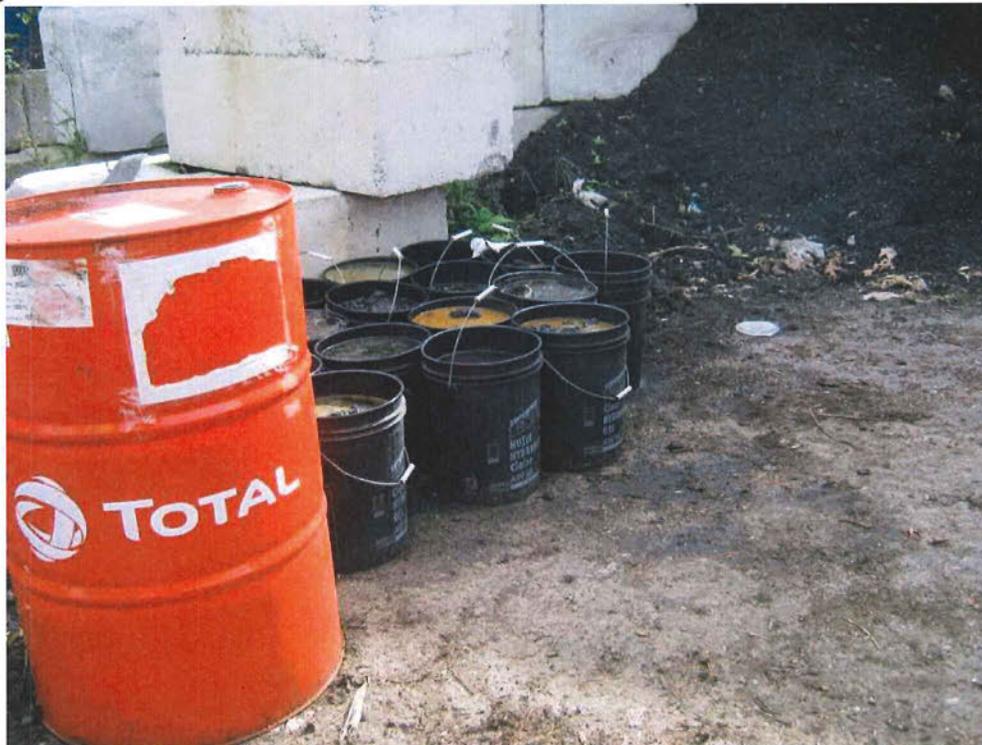
Les résidus domestiques dangereux sont entreposés à l'intérieur du conteneur d'entreposage dédié à cette fin. Un inventaire est affiché à l'entrée du conteneur. Les contenants de matières dangereuses sont dûment identifiés. Suite à un incident survenu sur un de leurs équipements, 17 chaudières de 20 litres contenant des sols contaminés au liquide refroidissant (prestone) étaient entreposées à l'extérieur, directement sur le sol, sans couvercle. Aucun signe de contamination n'était visible sur le sol.

1	Manquement : Ne pas avoir avisé le ministre, de la récupération des sols à la suite d'un déversement accidentel, aux conditions qui y sont prévues, à savoir : - Les sols doivent être mis dans des contenants fermés et étanches qui doivent être placés sur une surface imperméable et à l'abri des intempéries;	Degré de gravité des conséquences : Mineur Gravité objective du manquement de catégorie : B
	Référence légale : Règlement sur le stockage et les centres de transfert de sols contaminés, article 9	
	Atteinte à la santé, à la sécurité, au bien-être ou au confort de l'être humain Très faible risque d'atteinte (mineur)	
	Explication : Le site est situé dans un milieu boisé, à l'écart de la population. Seul deux résidences se retrouvent à environ 400 mètres du site.	
	Atteinte à la qualité de l'eau, du sol, de l'air, à la végétation ou à la faune : Atteinte à faible impact (mineur)	
	Les conséquences sont : Complètement réversibles

Explication : Envoyer les sols contaminés vers un destinataire autorisé viendrait régler la situation		
Vulnérabilité du milieu touché ou susceptible d'être touché : Peu sensible (mineur)		
Explication : Les contenants de sols contaminés sont entreposés sur une dalle de béton

Photo 4. Sols contaminés mis en contenant

Ainsi, je recommande l'envoi d'un avis de non-conformité pour le manquement à l'article 9 du Règlement sur le stockage et les centres de transfert de sols contaminés

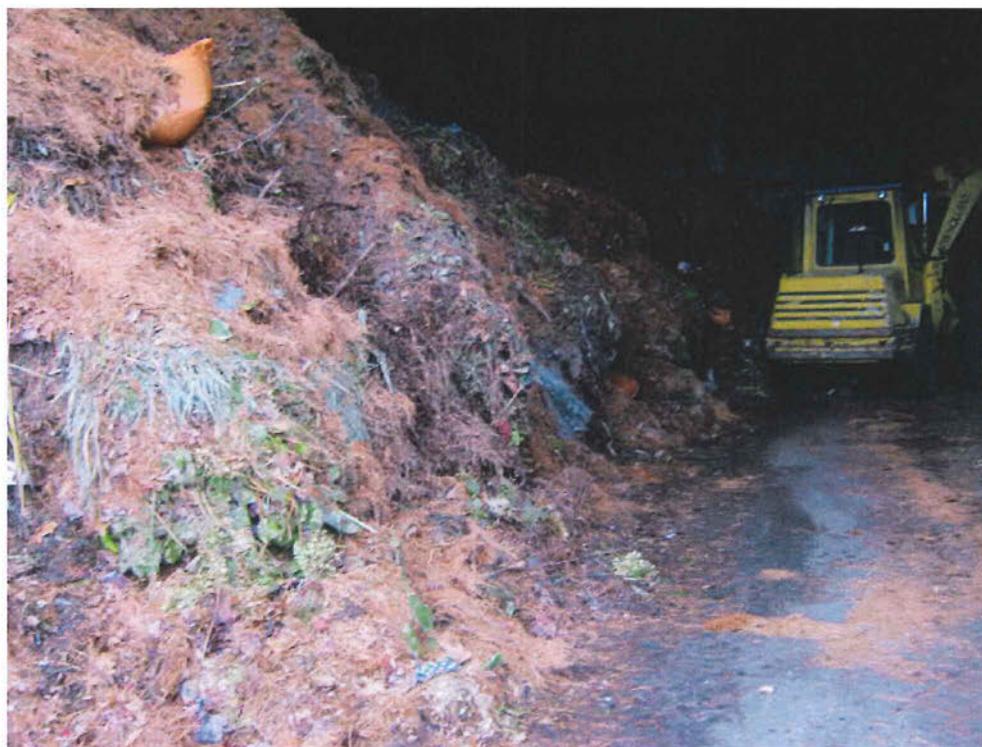
Photo 5. Matières résiduelles issues de la collecte des bacs bruns

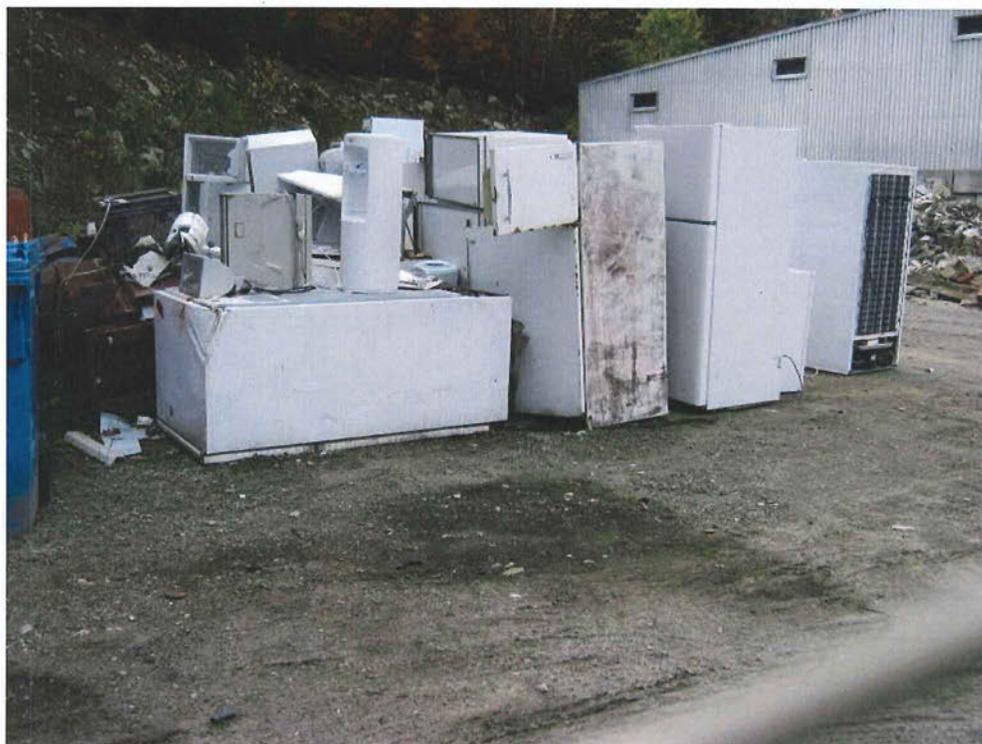
Les gros rebuts tels que les électroménagers sont envoyés vers des entreprises de recyclage.

Photo 6. Entreposage des gros rebuts

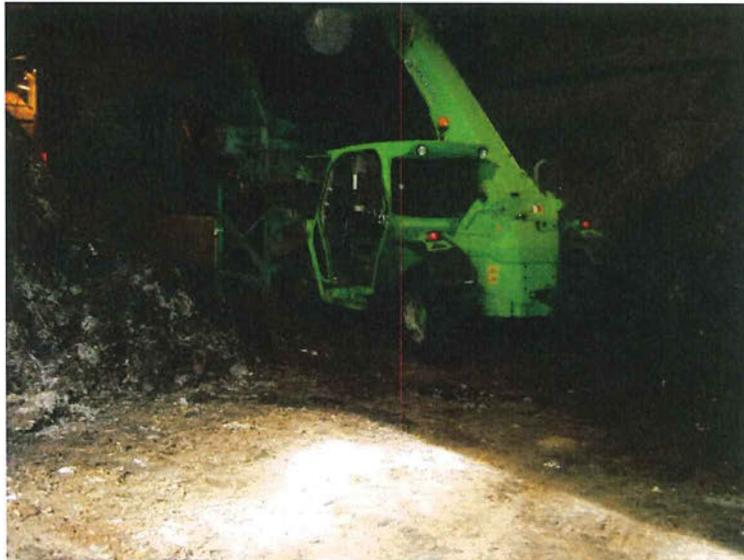
Photo 1. Aire de déchargement des matières résiduelles

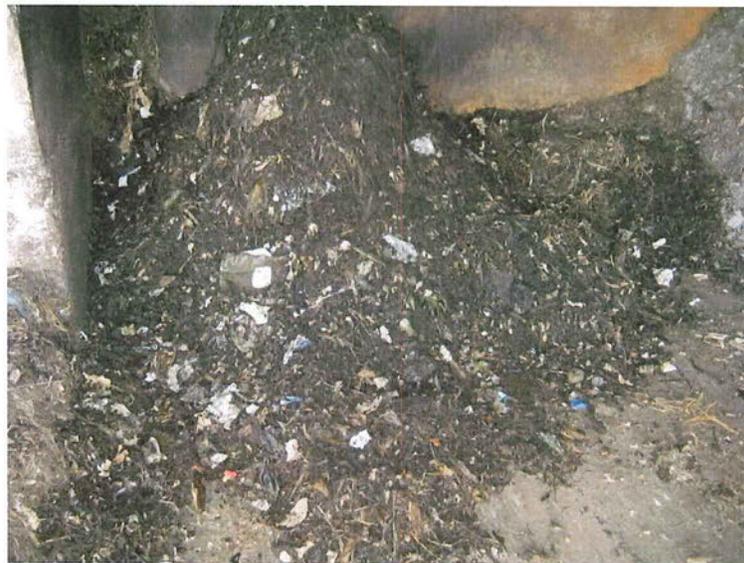
Photo 2. Zoom des matières résiduelles de la photo 1

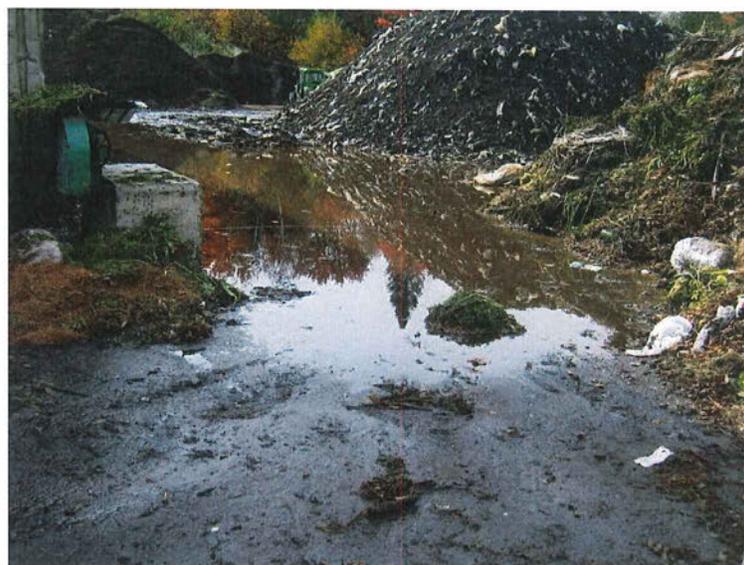
Nous avons également constaté que le drain à proximité des amas de compost était colmaté et que des contenants de peinture étaient entreposés à l'extérieur du conteneur prévu à cet effet.

4	L'aire de réception des intrants est localisée à l'intérieur du bâtiment (étanche) ainsi que les tunnels-réacteurs. Le compost en phase de maturation est entreposé à l'extérieur sur une aire asphaltée étanche tel que prévu aux dispositions du certificat d'autorisation. Lors de l'inspection, le drain était colmaté ce qui entraînait l'accumulation d'eau sur l'aire de maturation. L'eau était localisée sur l'aire asphaltée et ne se rejetait pas dans le réseau hydrographique. L'exploitant a régularisé la situation en débloquent le drain. Un bloc de béton sera mis en place afin d'éviter que la situation ne se reproduise.
5	Il n'y a pas de problématique d'odeurs compte tenu que le centre de compostage est localisé dans un milieu boisé. Seul deux résidences se trouvent à moins de 500 m du lieu.
6	Voir N° #2.
7	Un rapport annuel est produit à chaque année et transmis au MDDELCC. Ce rapport contient l'ensemble des données relatives aux opérations de compostage (Provenance des intrants, quantités des intrants par provenance, quantité des rejets, résultats d'analyses du compost incluant les certificats d'analyses). En ce qui concerne les résultats d'analyses des campagnes d'échantillonnages des eaux souterraines, ces derniers font l'objet d'un rapport indépendant, lequel est transmis au MDDELCC.

Photo 3. Le drain qui dessert les plates-formes d'entreposage extérieures était colmaté lors de l'inspection.
