Objet : Demande d'accès concernant la propriété située
au 1241, route 265 Nord à Parisville

RAPPORT DE CONTRÔLE

1.1 Activités		
N° d'activité : 2824	N° du document : 14272	N° de gestion doc. :
Type d'activité : Inspection		Sous-Type d'activité : Inspection
But :	Faire le suivi du mandat 1141 soit l'envoi d'un avis de non-conformité. Le mandat a été fermé par erreur. Il s'agit du suivi. vg

1.1 Activités		
N° d'activité : 276	N° du document : 9373	N° de gestion doc. : 7610-17-01-03713-01
Type d'activité : Inspection		Sous-Type d'activité : Inspection
But :	Vérifier le bien-fondé de la plainte du 6 juin 2017 concernant le rejet d'eau huileuse ou d'huile dans un fossé.

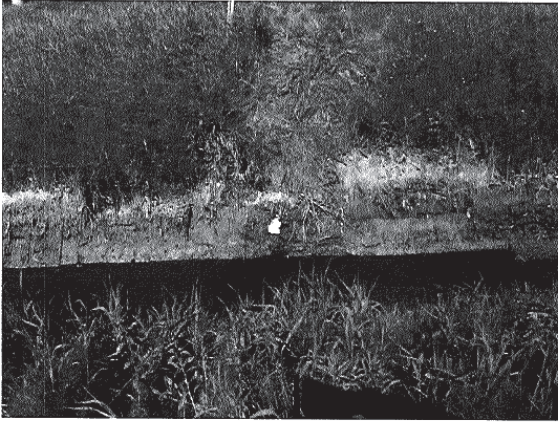
DSCF0168.JPG

[redacted] 23-24 m'informe qu'ils ont pompé les caniveaux et nettoyé le tuyau qui se rejette au fossé. Il m'informe qu'ils vont terminer le pompage des fossés et que les parois ont été vérifiées et qu'il n'y a pas de présence d'hydrocarbure ou très légèrement. Photos 1 à 3

Image 1. Fossé devant le 1241, route 265 à Parisville

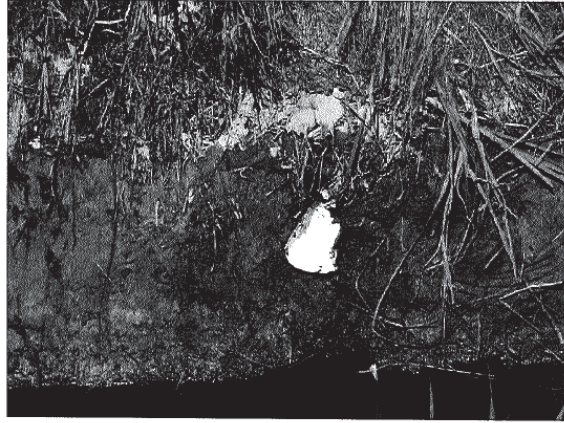
DSCF0169.JPG

Image 2. Tuyau raccordé au caniveau du garage

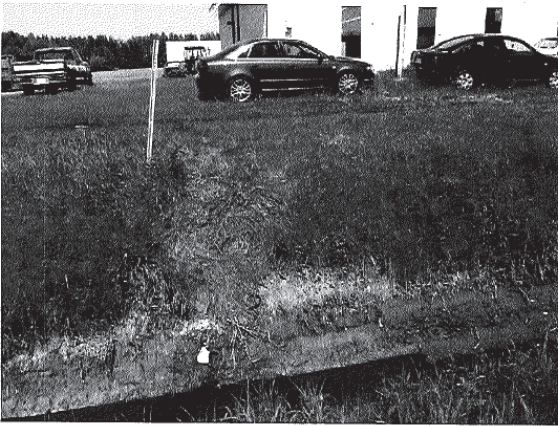
DSCF0170.JPG

Image 3. Fossé devant le 1241, route 265 à Parisville

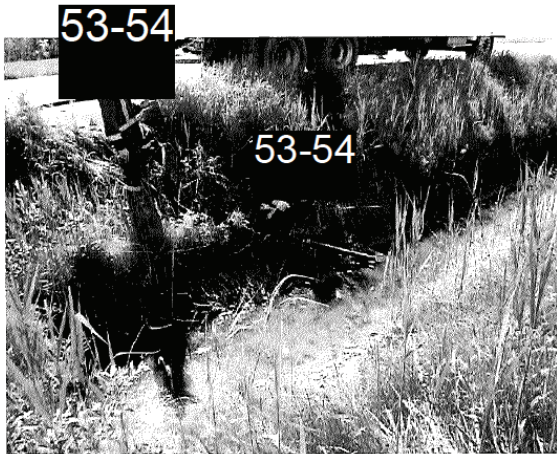
À mon arrivée sur les lieux, je constate que l'équipe de [redacted] 23-24 s'affaire à la récupération des hydrocarbures dans les eaux du fossé. Photos 8 à 12

DSCF0175.JPG
Image 8. Fossé devant le 1241, route 265 à Parisville

J'informe le propriétaire et [redacted] 53-54 que selon le Règlement sur les matières dangereuses article 9, al. 3, il doit récupérer toute la matière dangereuse déversée et toute matière qui a été contaminée par celle-ci, soit des sols s'il y a lieu.

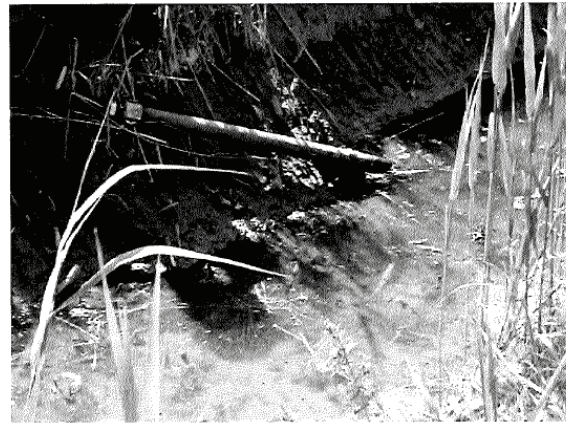
DSCF0176.JPG
Image 9. Fossé devant le 1243, route 265 à Parisville

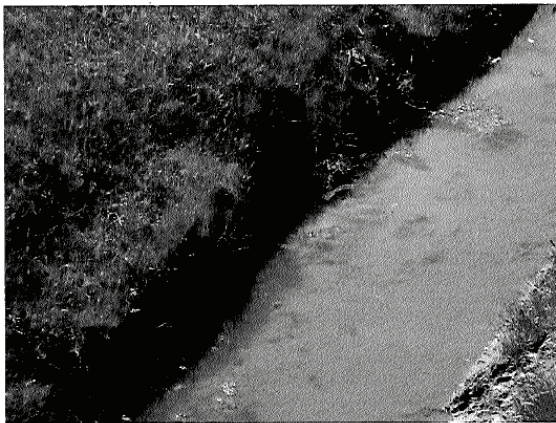
DSCF0177.JPG
Image 10. Récupération en cour

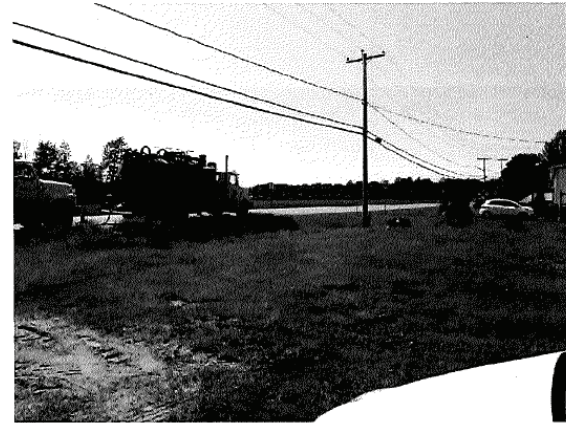
DSCF0178.JPG
Image 11. Récupération en cour

DSCF0179.JPG
Image 12. Récupération en cour

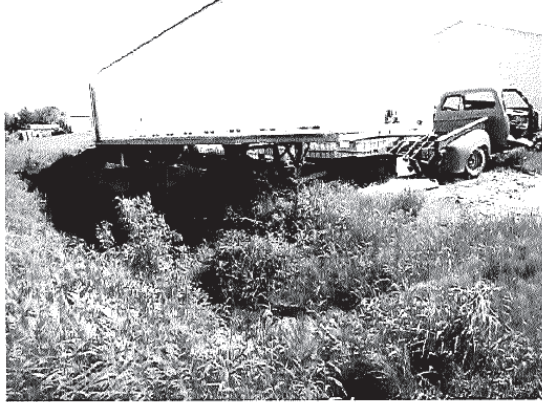
DSCF0117 (640x480).jpg

Image 19. Fossé entre la terre agricole et le garage
