Objet : Demande d'accès n° 2006 42623 – Lettre réponse

Longueuil, le 27 juin 2013

N° intervention : 301173481	Type d'intervention : Inspection
N° gestion documentaire : 7610-16-01-0974700	N° du rapport d'inspection : 401525429
N° demande : 200569375	Type de demande : Plainte à caractère environnemental
But de l'inspection : Centre du camion Ste-Marie - St-Hyacinthe Vérifier le bien-fondé de la plainte du 7 octobre 2016 relative à des activités de nettoyage de camion à l'extérieur.

Lieu inspecté	
Nom du lieu : LE CENTRE DU CAMION STE-MARIE INC.	
Nom usuel du lieu :	
N° du lieu : X2142503	Type de lieu : commerce
Localisation du lieu inspecté : Adresse du lieu : 5400, rue Martineau Saint-Hyacinthe (Québec) J2R 1T8	
Coordonnées géographiques du lieu (GÉO NAD 83 degrés décimaux) :

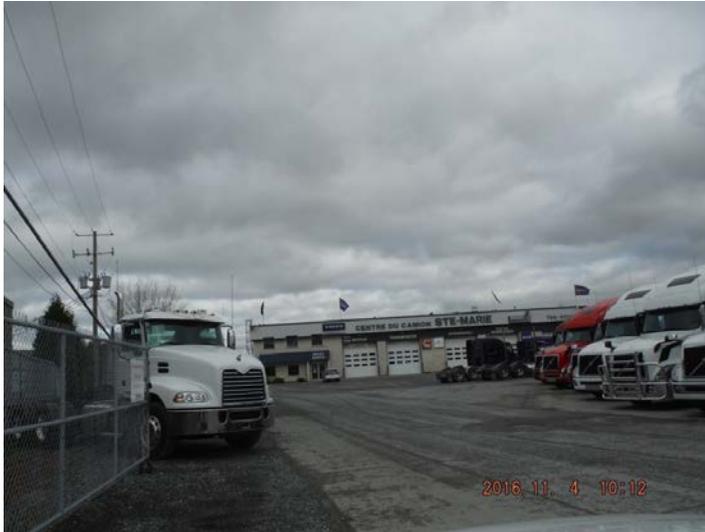
DSCF1788.JPG

Photo 1. Vue du lieu en façade

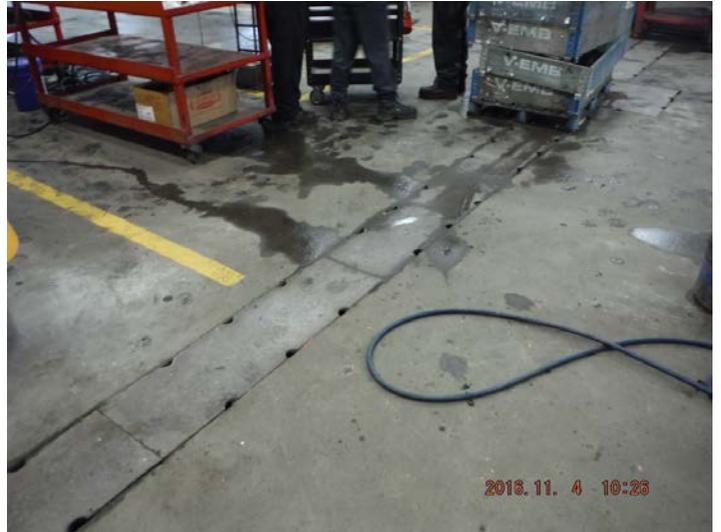
DSCF1789.JPG

Photo 2. Le plancher de l'atelier mécanique comprend des drains qui sont raccordés à un réservoir.

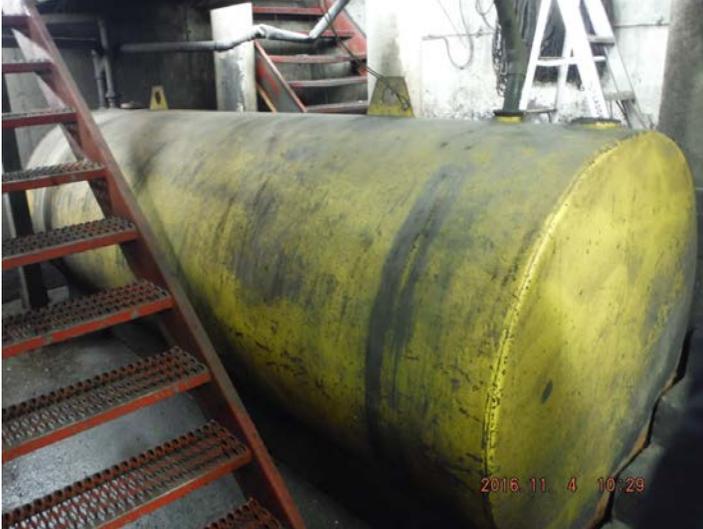
DSCF1795.JPG

Photo 3. Un réservoir en métal d'environ 3000 litres est utilisé pour l'entreposage des huiles usées.

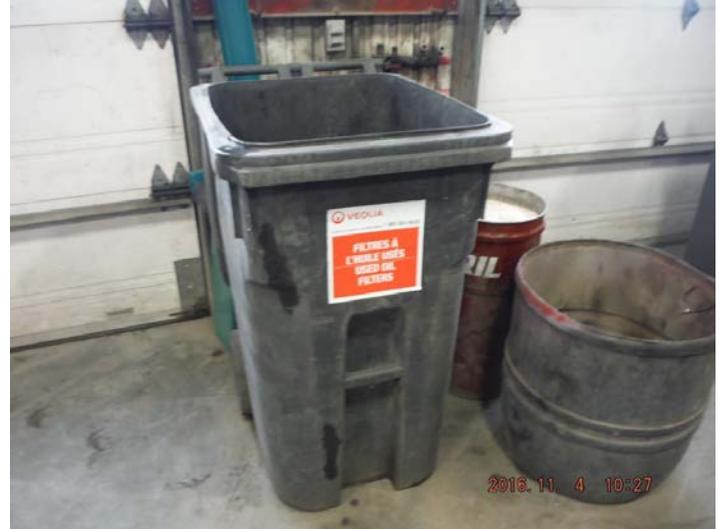
DSCF1791.JPG

Photo 4. Les filtres à huiles usées sont placés dans un récipient (poubelle) en plastique.

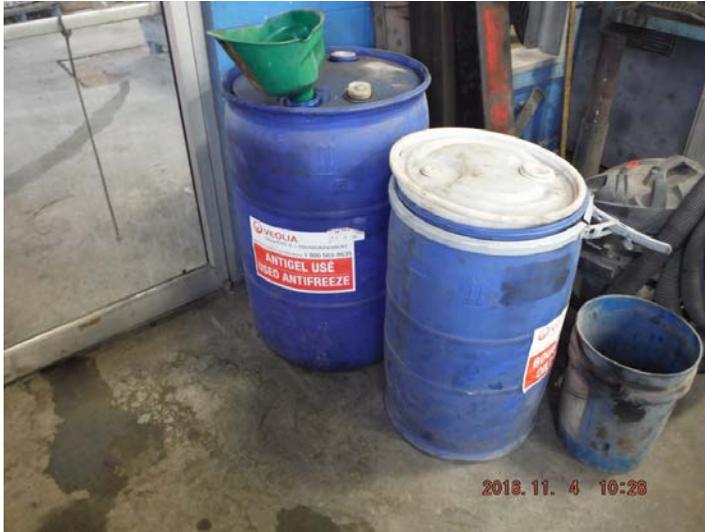
DSCF1794.JPG

Photo 5. Le liquide antigel est récupéré dans un récipient de plastique.

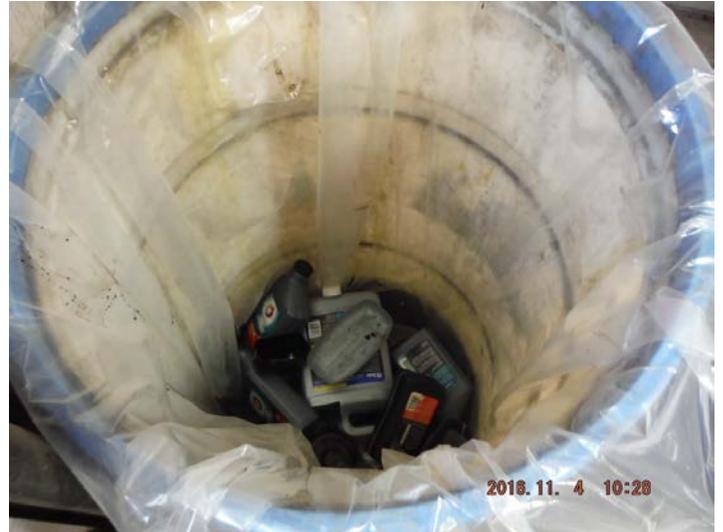
DSCF1793.JPG

Photo 6. Les contenants d'huiles usagés sont placés dans un récipient de plastique.

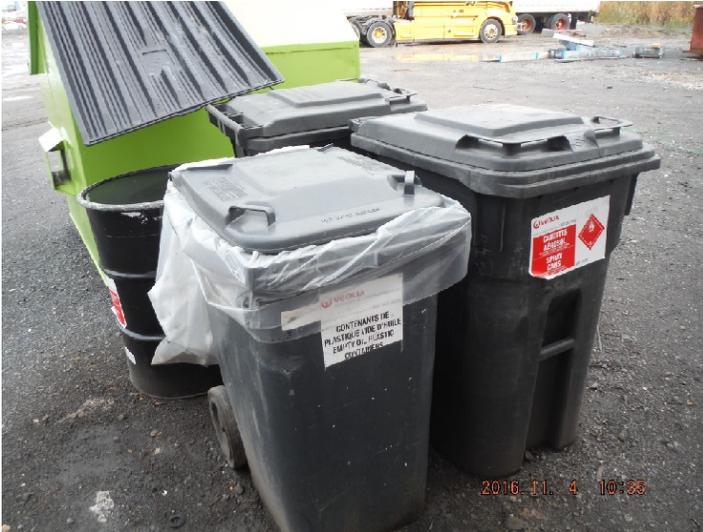
DSCF1798.JPG

Photo 7. Trois récipients (poubelles) sont entreposés à l'extérieur du bâtiment

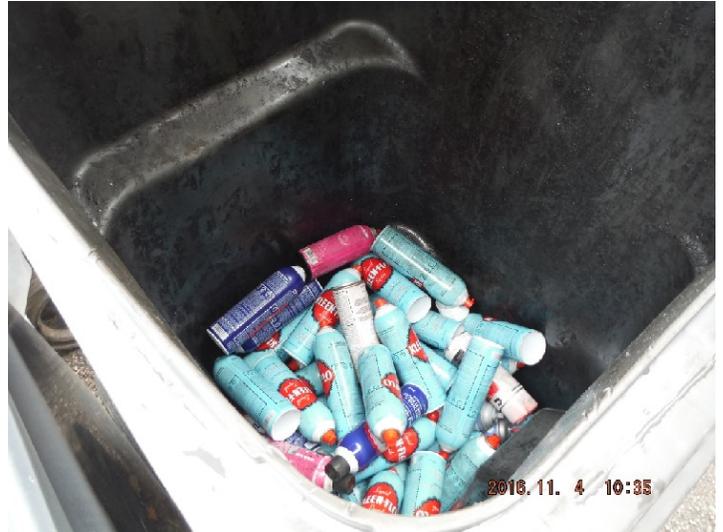
DSCF1799.JPG

Photo 8. Un des récipients contient des récipients d'aérosol. L'autre contient des récipients d'huiles vides. La troisième contient de boues.

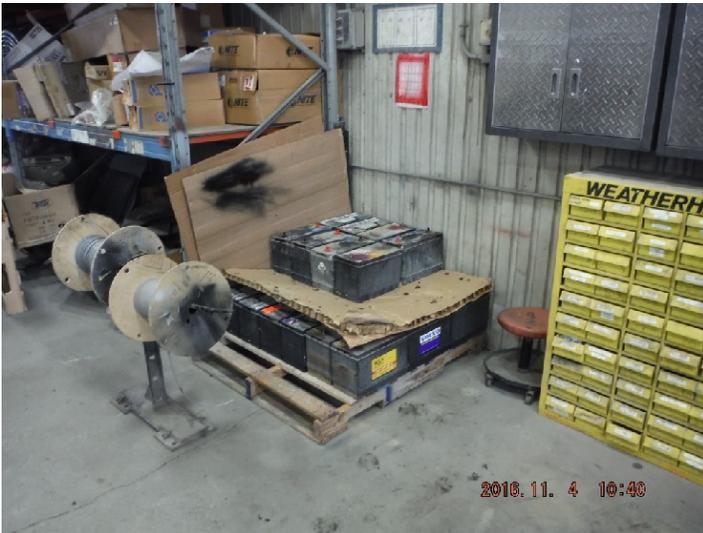
DSCF1805.JPG

Photo 9. Des batteries sont entreposées sur une palette située à l'intérieur de l'atelier mécanique.

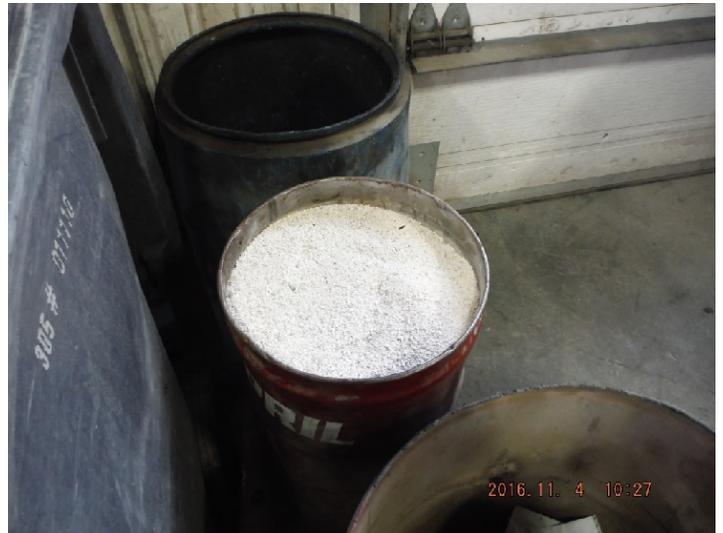
DSCF1792.JPG

Photo 10. De l'absorbant sous forme granulaire est présent dans l'atelier.

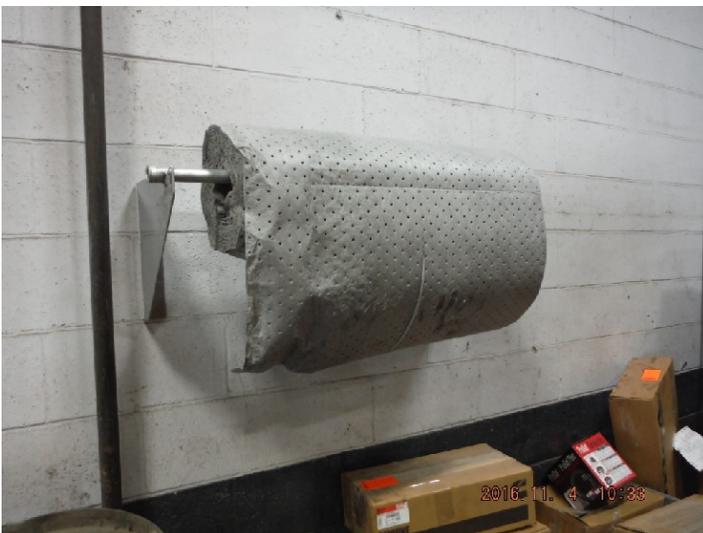
DSCF1797.JPG

Photo 11. De l'absorbant sous forme de couches est présent dans l'atelier mécanique.

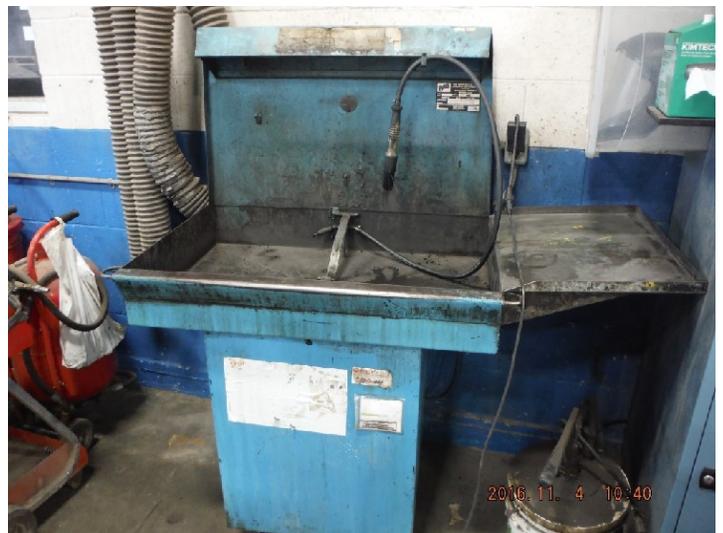
DSCF1806.JPG

Photo 12. Deux postes de laves pièces à base de solvant sont présents dans l'atelier mécanique.

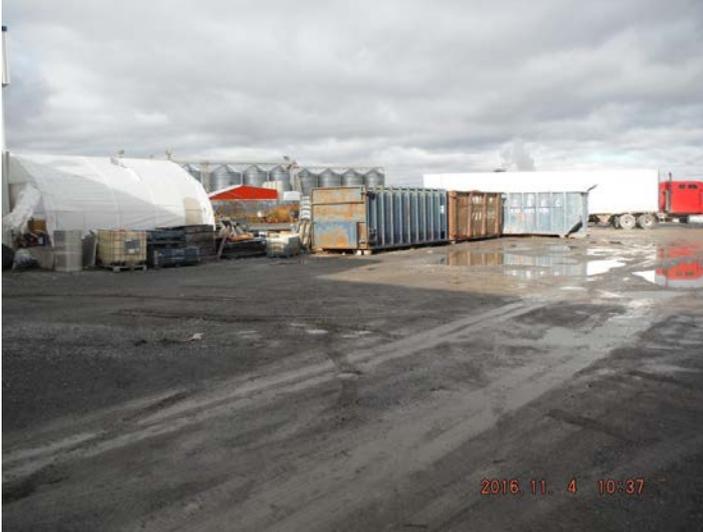
La cour arrière est composée de gravier et de terre battue. Aucune trace de contamination n'a été constatée. La cour arrière comporte des conteneurs, lesquelles contiennent des résidus de métal. (photo 13). Des récipients de MDR vides sont présents sur une palette à proximité du bâtiment. Un bâtiment est en construction dans le secteur nord. Ce bâtiment servira à entreposer des pièces de rechange pour les camions. Des autos d'employés sont également stationnées dans la cour arrière. À proximité du bâtiment trois poubelles sont présentes celle-ci comporte des MDR en vrac. Tel que décrit ci bas. (photos 7,8). Des contenants d'aérosols vides sont entreposés dans une poubelle en plastique identifiée pour cet usage. Les contenants d'huiles vides sont entreposés dans un récipient de plastique bleu identifié à cet usage. Une des trois poubelles comporte des boues provenant du nettoyage de puits, celle-ci est identifiée à cet usage. **Articles 53-54 L.A.D.**, avec qui j'ai effectué la visite des lieux et **Articles 53-54 L.A.D.** sont informés que les trois récipients contenant des MDR en vrac ne peuvent être entreposés à l'extérieur qu'à condition qu'elles soient entreposées dans un abri. **Articles 53-54 L.A.D.** qu'elles seront déplacées à l'intérieur.

DSCF1801.JPG
Photo 13. Vue de la cour arrière
