Objet : Demande d'accès n° 200645089 – Lettre réponse

# RAPPORT D'INSPECTION

Centre de contrôle environnemental du Québec  
Direction régionale de Estrie et Montérégie  
Région de Montérégie  
Bureau de Longueuil

Lieu inspecté :	
Nom du lieu : Cabane à sucre La Branche	
Nom usuel du lieu :	
Localisation du lieu inspecté : (adresse civique, cadastre rénové ou lot, rang, cadastre) : 565 Rang St-Simon, St-Isidore	
No du lieu : X2118219	Type de lieu : Restauration
Coordonnées géographiques (deg. déc. NAD83): Fosse septique 1 (arrière) : 45,2997; -73,6613 Fosse septique 2 (avant) : 45,2999; -73,6618 Puits : 45,3001; -73,6617

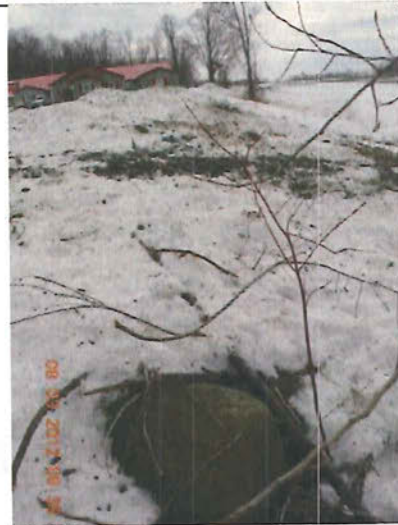
Photo no : 2

Je ne constate pas d'odeur d'eau usée à l'extrémité du champ d'épuration no 2, ni de coloration (photo 2). Il n'y a pas de coloration autour de l'enclos à chevaux (qui serait le champ d'épuration no 1)

Description :  
Extrémité du champ d'épuration no 2

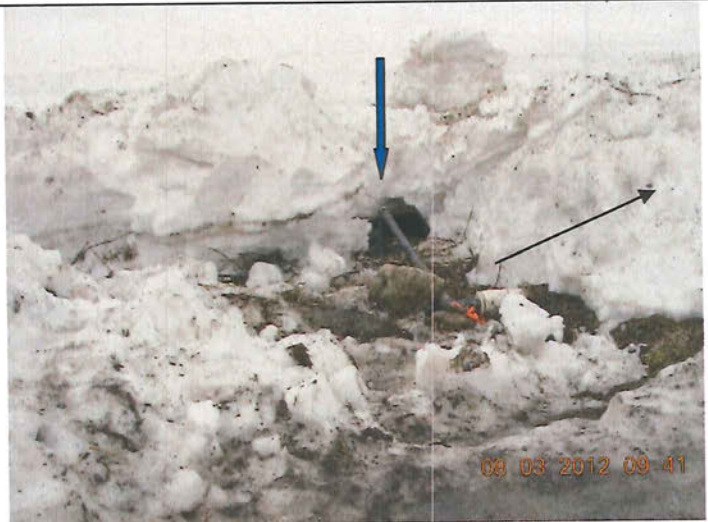
Photo no : 3

De la neige a été enlevée autour de la trappe à graisse; une forte odeur est présente, mais s'apparentant davantage à celle du vomit qu'à celle de l'eau usée. Il y a un bruit de pompe en marche et une conduite semblant acheminer le contenu de la trappe à graisse vers le champ d'épuration no 2 (photo 3). Je ne peux soulever le couvercle de la trappe à graisse.

Il n'y a pas de rejet d'eau usée constaté dans l'environnement à la Cabane à sucre La Branche à la suite du traçage débuté le 6 mars 2012. Une pompe semble diriger l'effluent de la trappe à graisse vers le champ d'épuration no 2.

Description :  
Pompe acheminant trappe à graisse vers  
le champ d'épuration  
→ Sens de l'écoulement des eaux

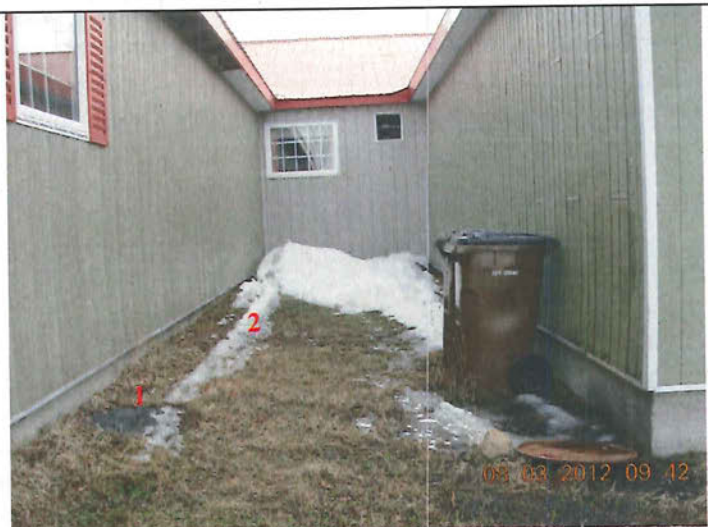
Photo no : 4

De la neige a fondue autour de la fosse septique 2 (FS2); je ne constate pas d'odeur d'eau usée près de celle-ci (photo 4). Je ne peux soulever les couvercles de FS2.

Description :  
Couvercles de la fosse septique 2

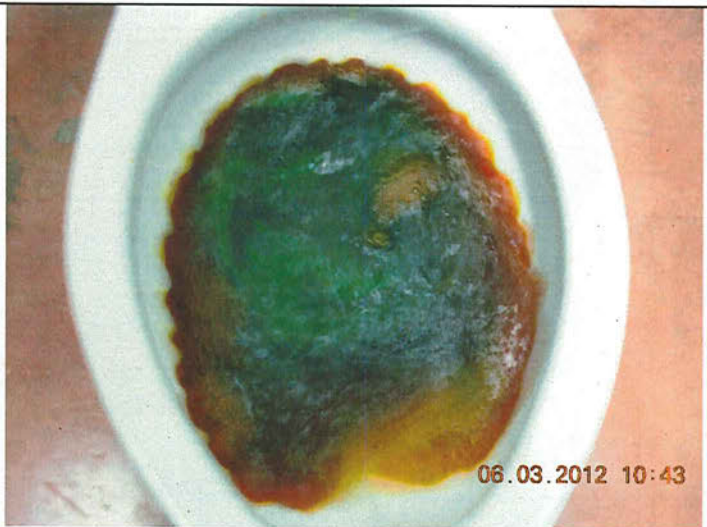
Photo no : 10

À 10 :43, 1L de fluorescéine 10 % P/V est ajouté à une toilette de la salle #2 (photo 10). Le contenu est évacué à 2 reprises afin de faciliter le cheminement des eaux

Description :  
Toilette de la salle #2  
À 10 :43, ajout de 1L de fluorescéine 10%  
P/V

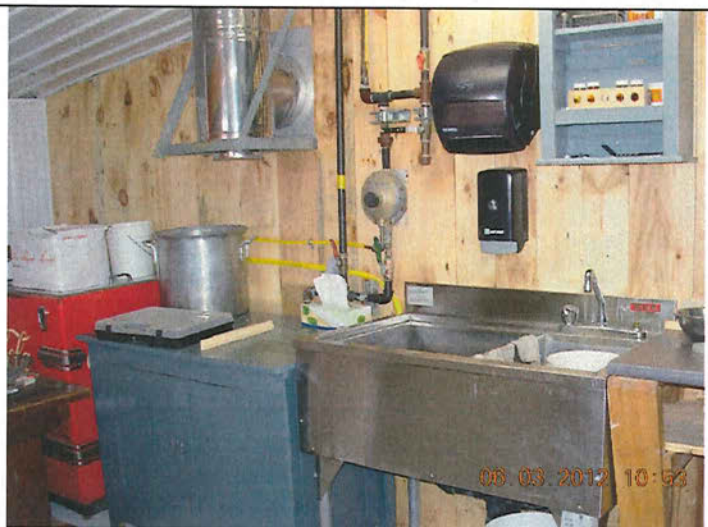
Photo no : 12

Vérifier le cheminement des eaux de rinçage des équipements; il avait été suspecté, en 2010, que des eaux de rinçage soient rejetées au fossé bien qu'elles soient dirigées vers la FS1 selon le propriétaire

Description :  
Évier tracé à la rhodamine

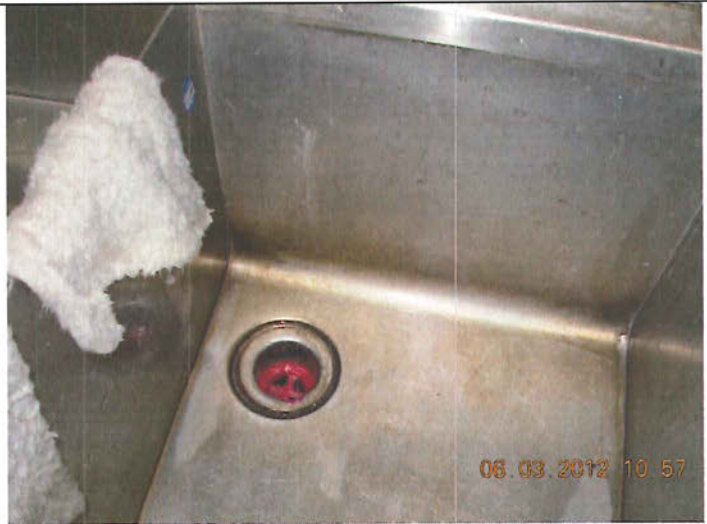
Photo no : 13

À 10 :55, 300 ml de rhodamine 10% P/V est versé dans l'évier de la salle de rinçage (photos 12 et 13)

Description :  
À 10 :55, 300 ml de rhodamine a été ajouté à l'évier

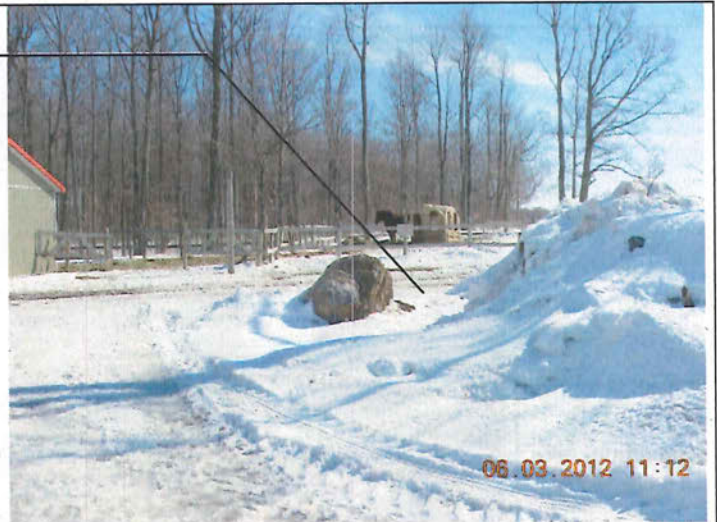
Photo no : 14

Description :  
Fosse septique #/ sous la neige  
L'élément épurateur serait sous l'enclos à cheval

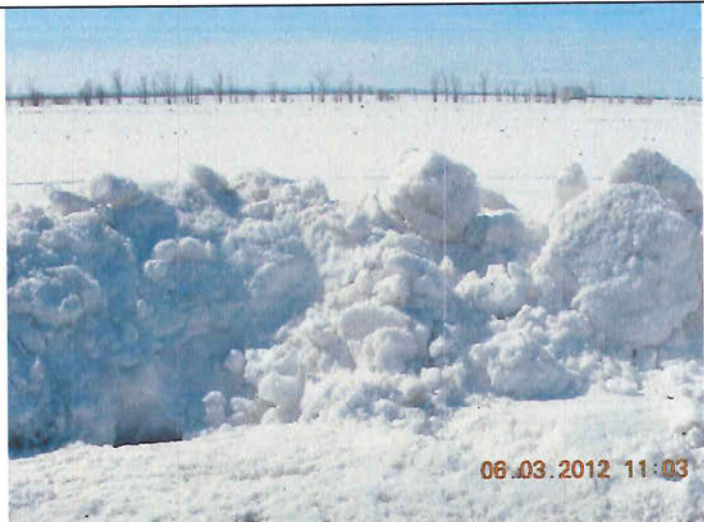
Il affirme vidanger ses FS à tous les ans. L'épaisseur de la neige ne permet pas de mettre à jours les FS et la trappe à graisse.

Description :  
Trappe à graisse sous la neige

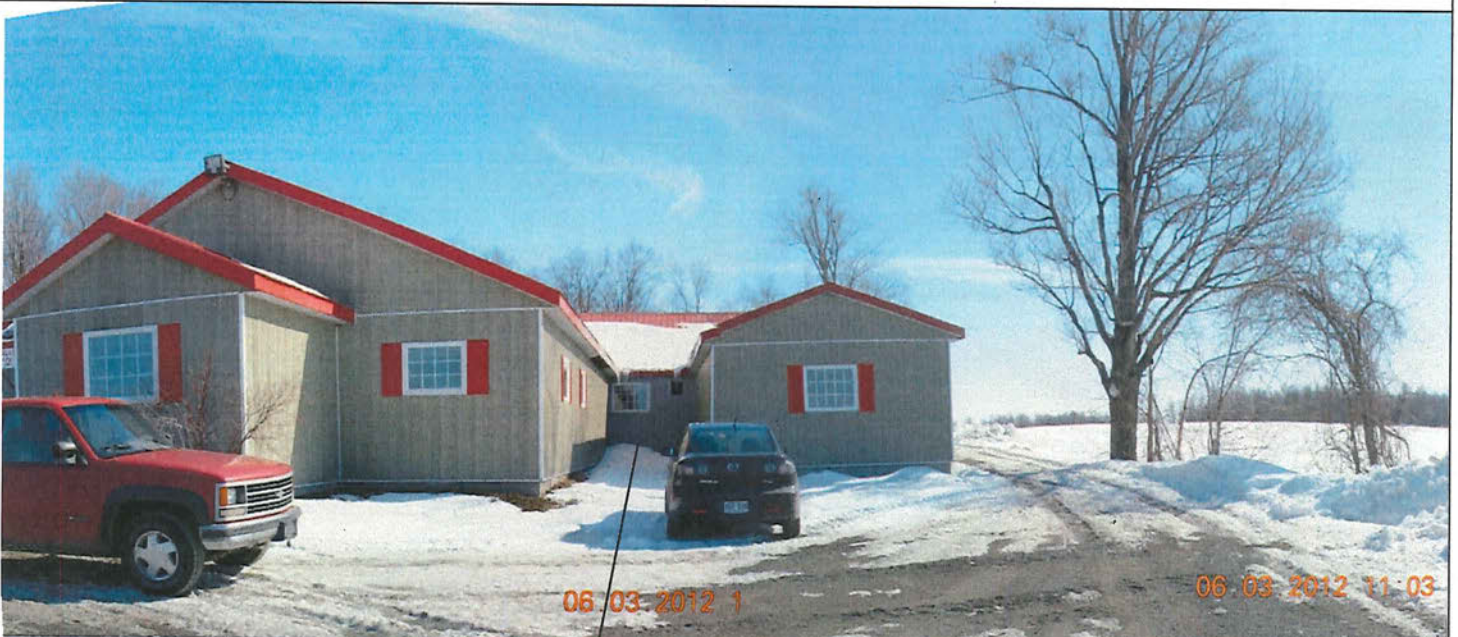
Panorama no : 4

La FS2 aurait été vidangée en mai 2010. Je constate une odeur d'eau usée à proximité.

Description : FS2 par rapport au côté du bâtiment

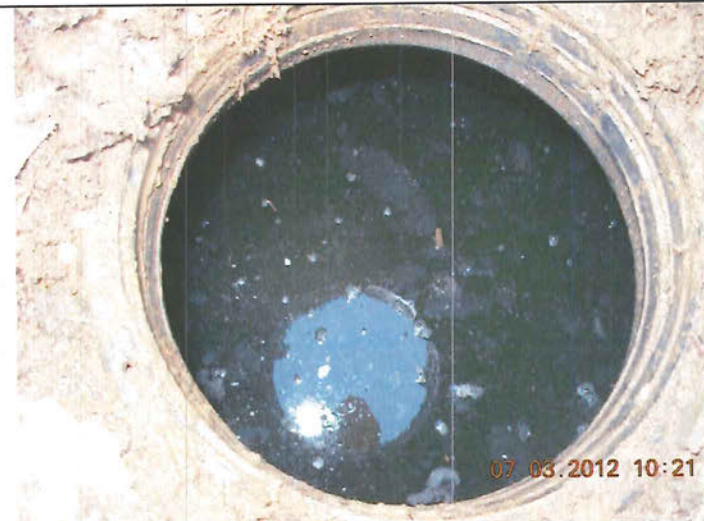
Photo no : 3

Description :  
Sous le couvercle no 1 de la FS1 (photo 2) ; pas de coloration verte ou rouge

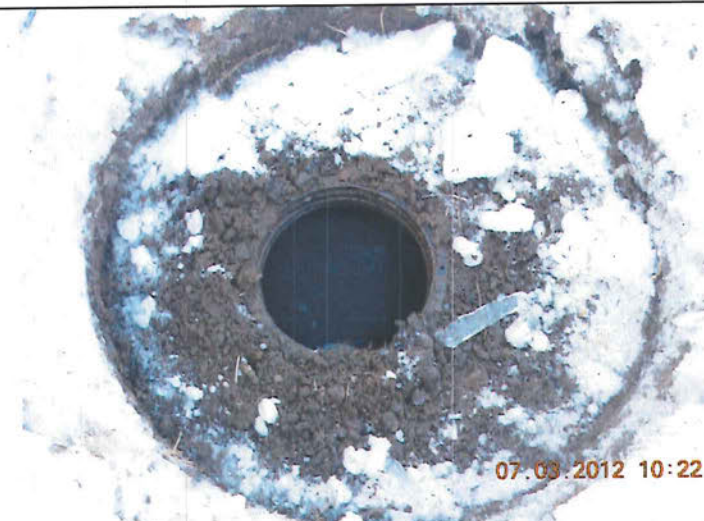
Photo no : 4

Description :  
Sous le couvercle no 2 de la FS1 (photo 2) ; pas de coloration verte ou rouge
