Objet : Demande d'accès à l'information concernant les lots inscrits à votre demande pour la Ville de Sainte-Adèle.

RAPPORT D'INSPECTION

DESCRIPTION DE LA DEMANDE : Vérifier remblayage dans un marécage, terrain du garage municipal.

Objet : Remblayage dans un marais avec des déchets solides, au garage municipal de
Mont-Rolland.

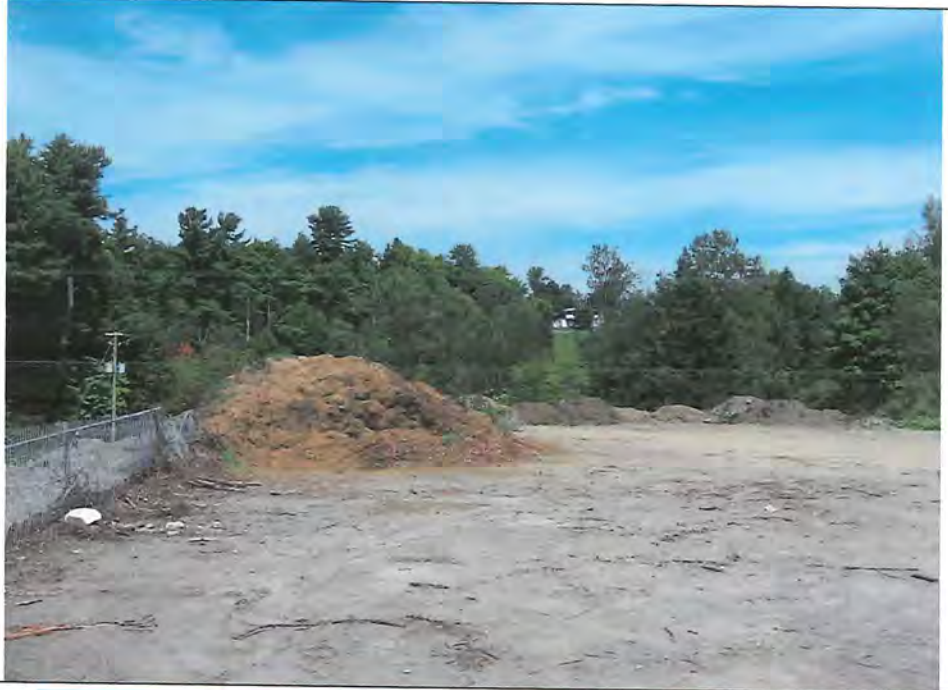
Photo no 1

zone de remblayage située sur le terrain du garage municipal en bordure de la clôture de l'Éco-centre.

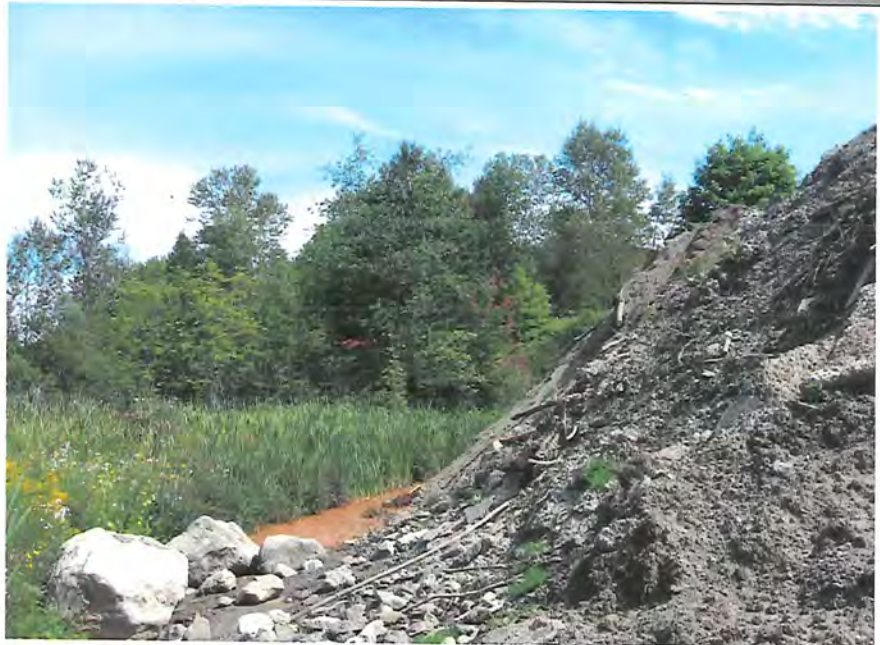
Photo no 2

Point GPS No : A

Le remblai forme un talus dont la pente d'environ 55° et sa longueur est de 7 mètres. Après avoir pris ces mesures, j'ai consulté l'abaque des pentes et ce graphique m'indique que la hauteur du talus est d'environ 4 mètres. Sur la pente du talus, j'ai constaté la présence de 3-4 morceaux d'asphaltes et de béton à la limite Ouest du remblai soit au point A identifié sur la carte.

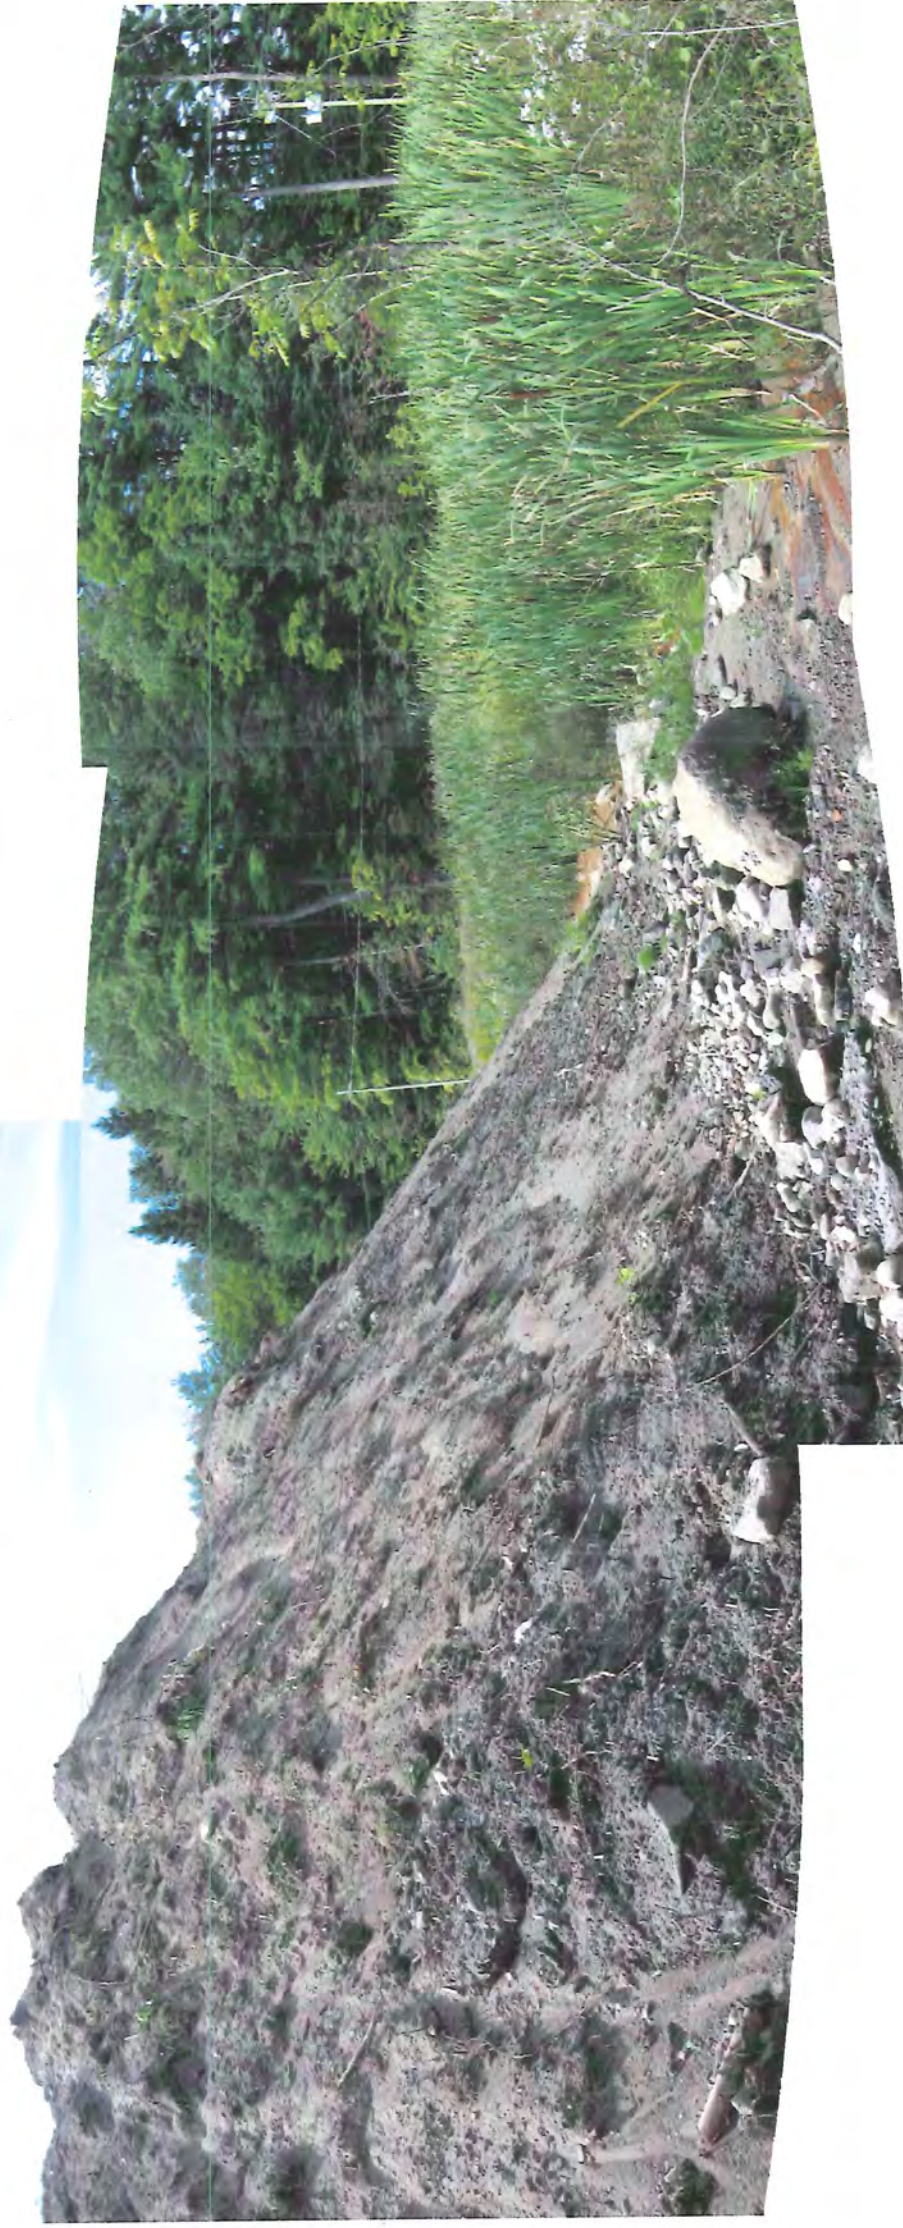
Point GPS No : B

Extrémité du remblai, il est identifié par le point **B** sur la carte

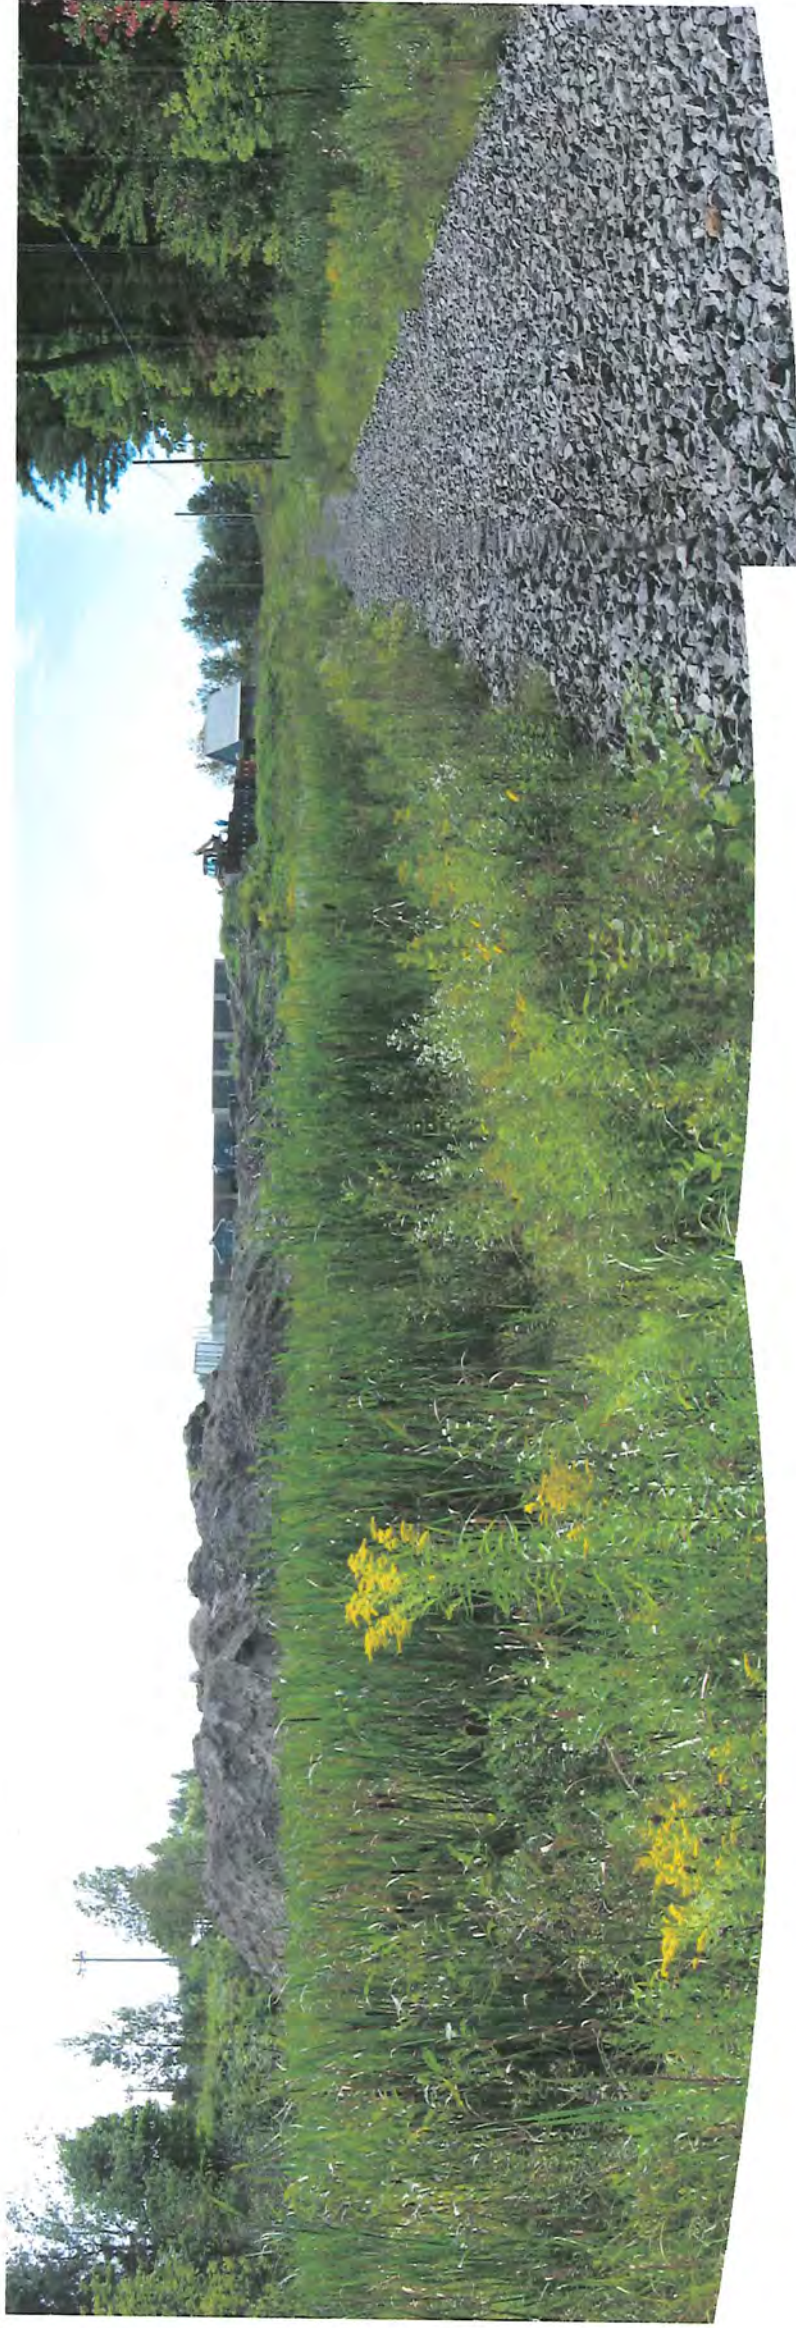
Point GPS No : C

La limite du terrain est identifiée par une borne rouge sur le terrain et par le point C sur la carte. La distance entre le point C et le remblai actuel est d'environ 46 mètres.

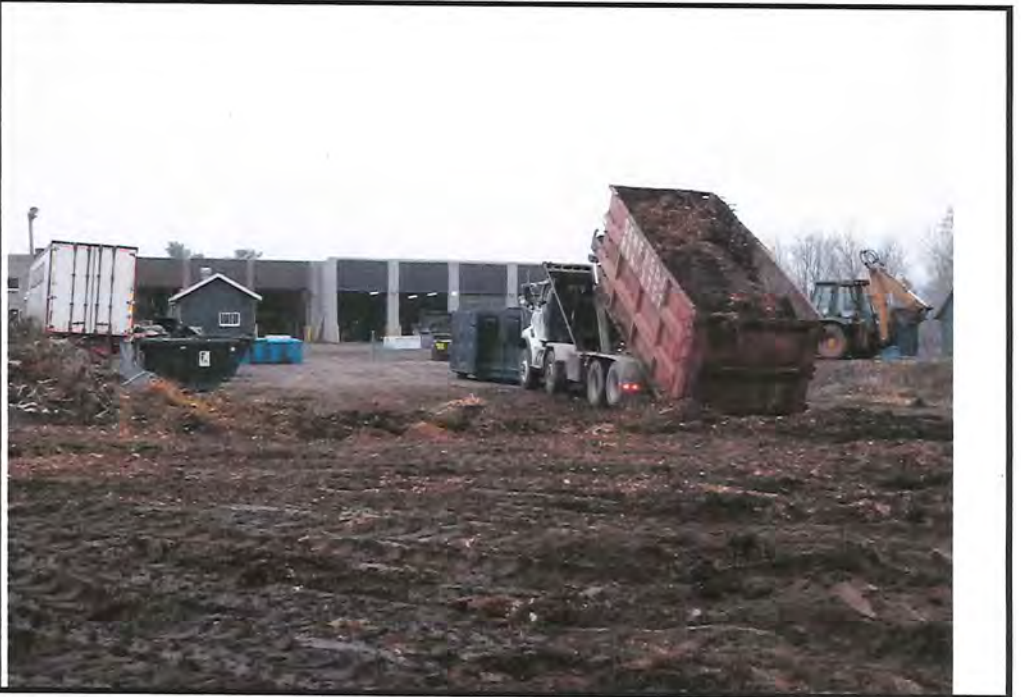
Camion déversant de la terre et des feuilles mortes

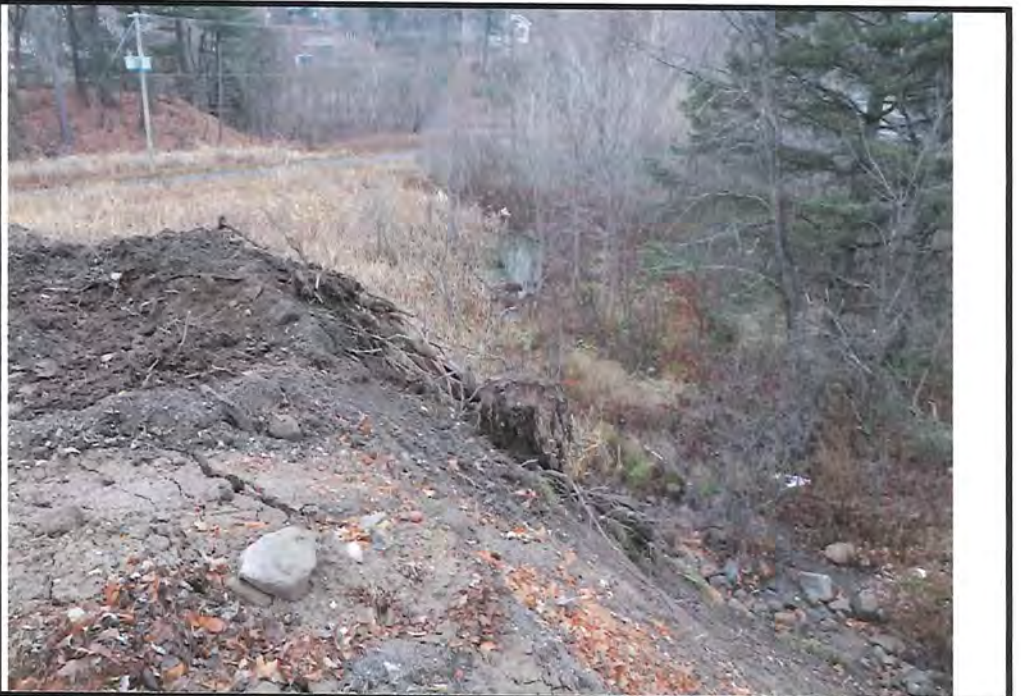
Photo #2:

Bout du remblai et milieu humide

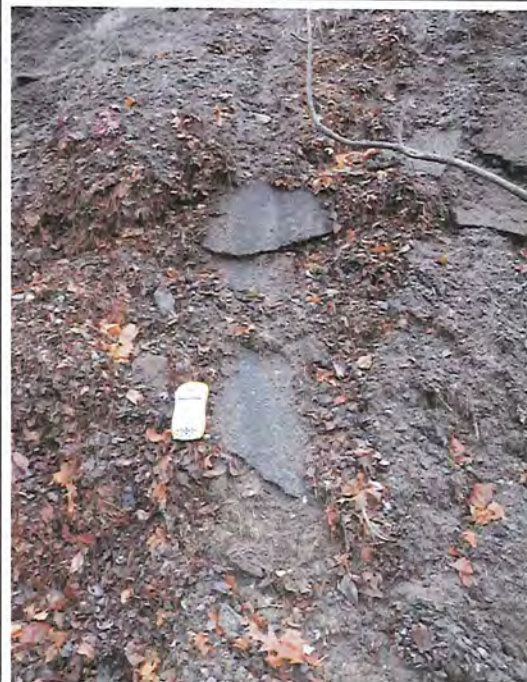
Photo #3

Morceaux d'asphalte dans la pente du remblai

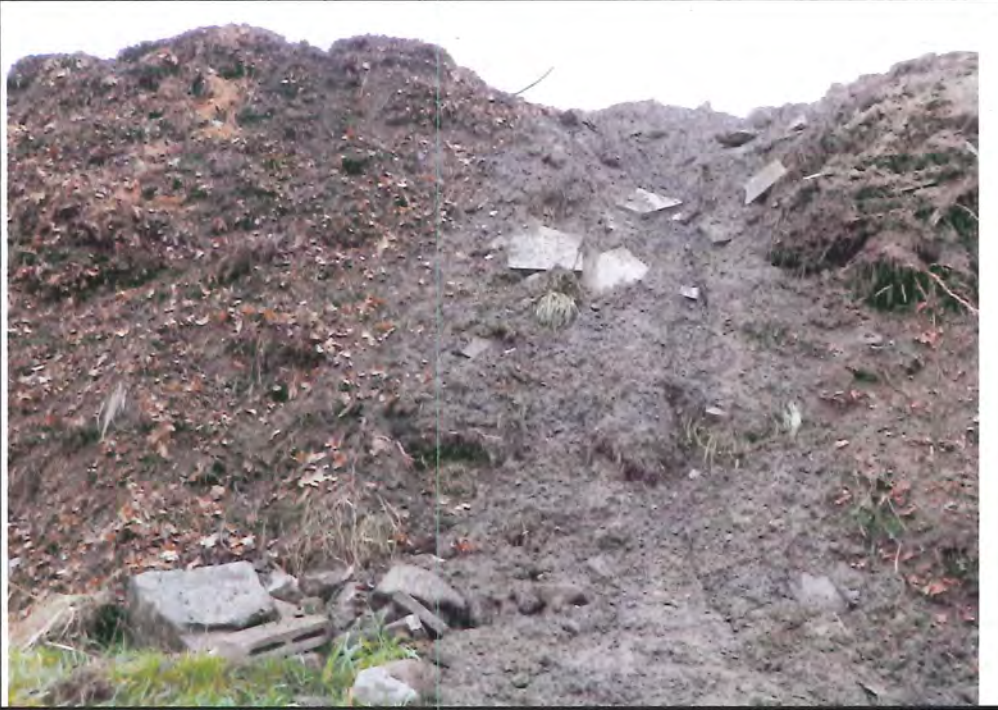
Photo #4:

Morceaux de béton et
feuilles mortes dans le remblai.

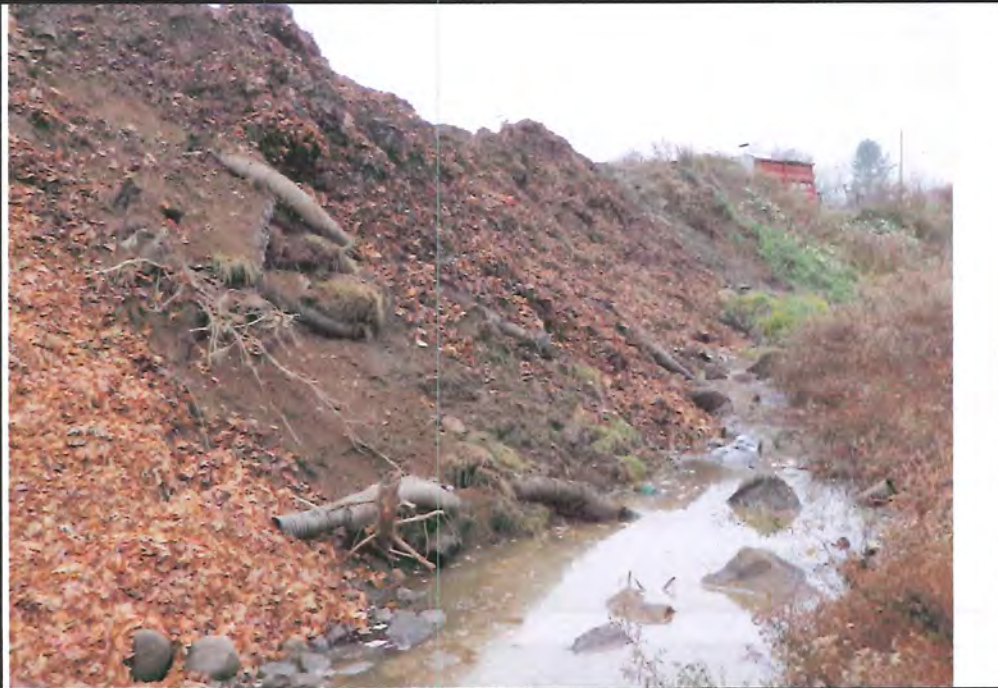
Photo #5:

Bout de drains et feuilles
mortes dans le remblai.

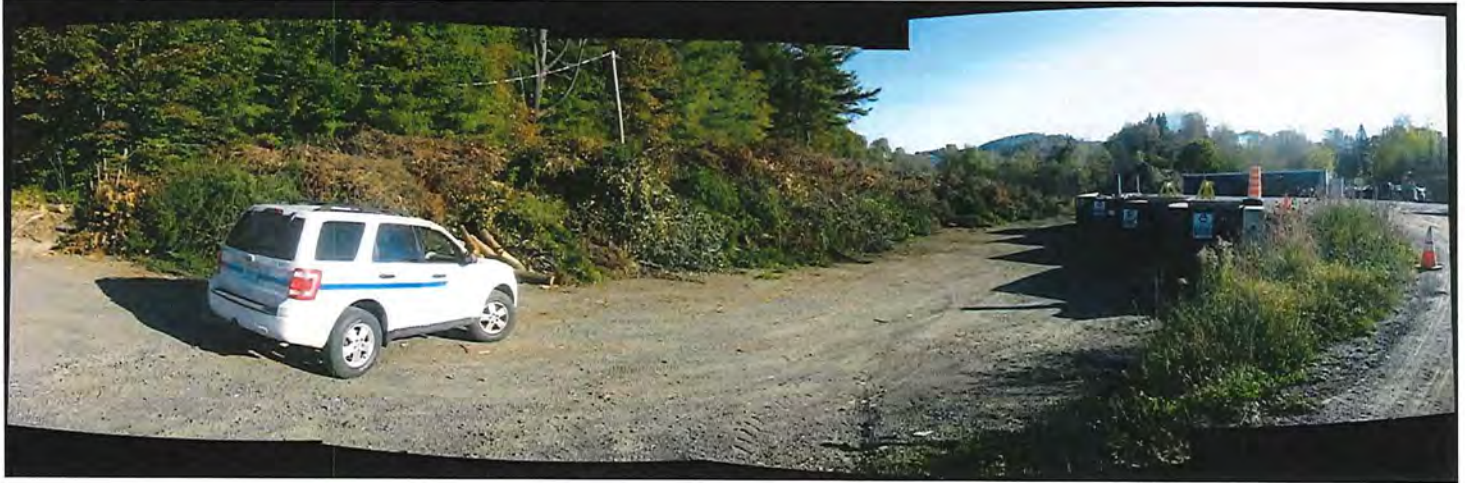
Photo 1: Tas de branches de végétaux, vue direction Nord-Est (GPS 023)

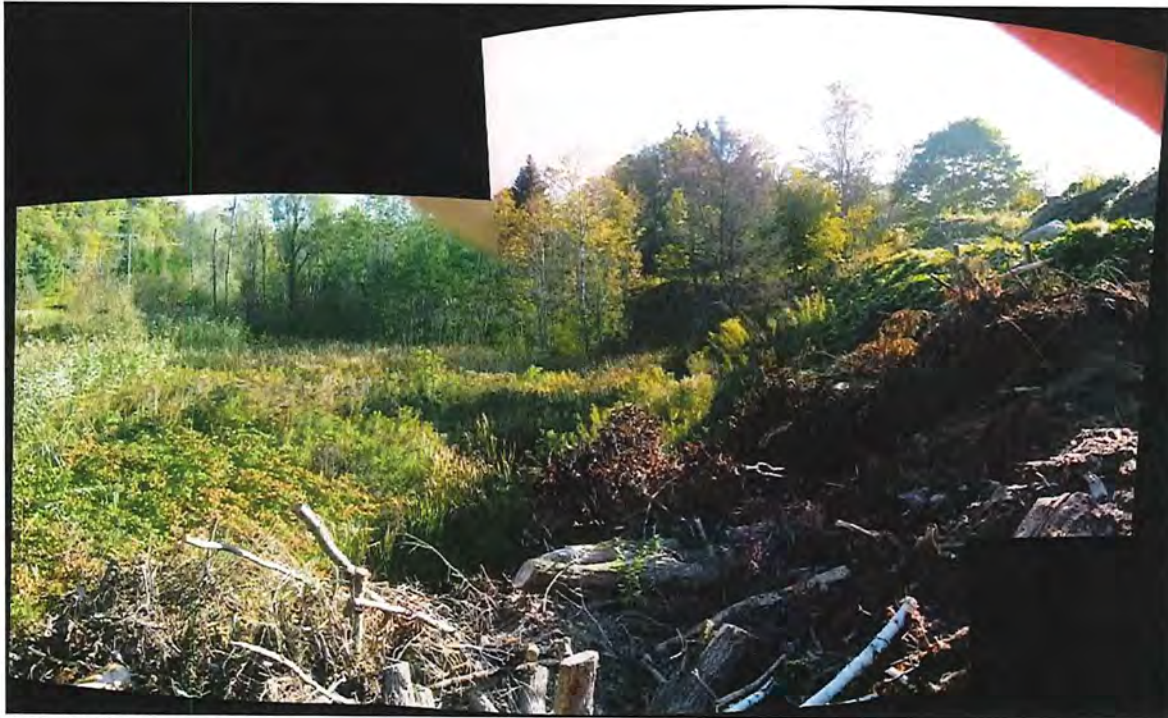
Photo 2: Vieux remblai avec végétation reprise, branches d'arbres poussés vers le milieu humide, vue direction Est (GPS 024)

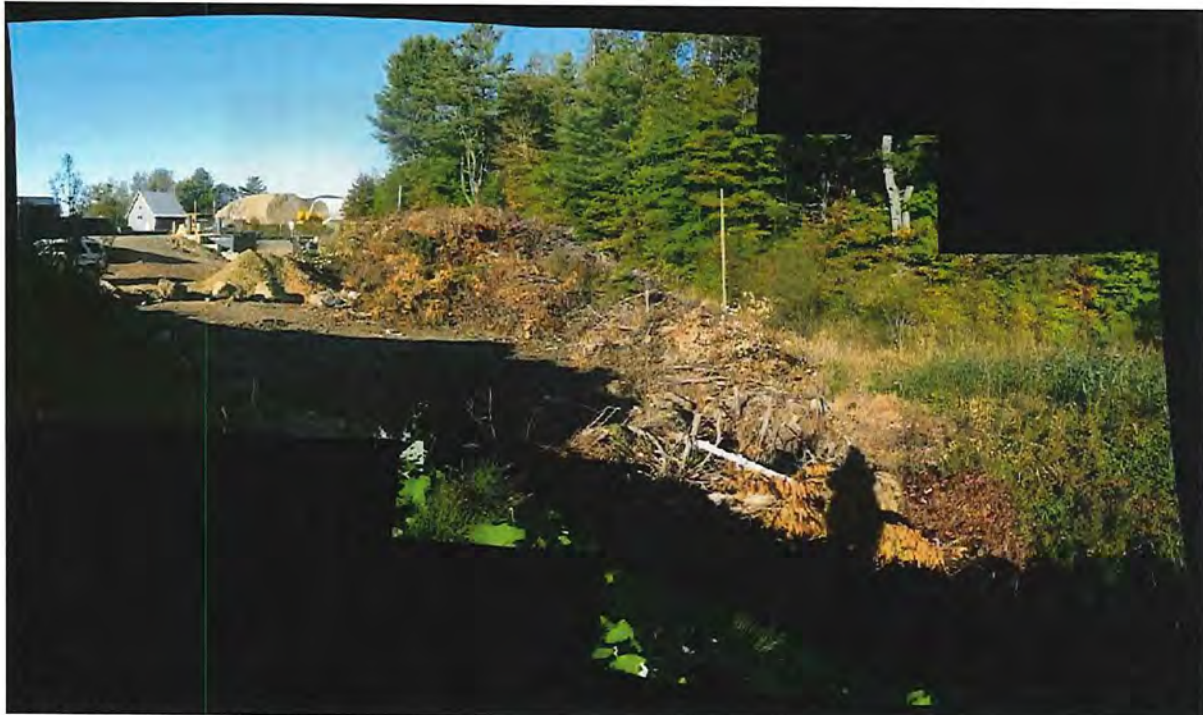
Photo 3: Branches poussées vers le milieu humide, au-delà du vieux remblai, vue direction Ouest (GPS 025)

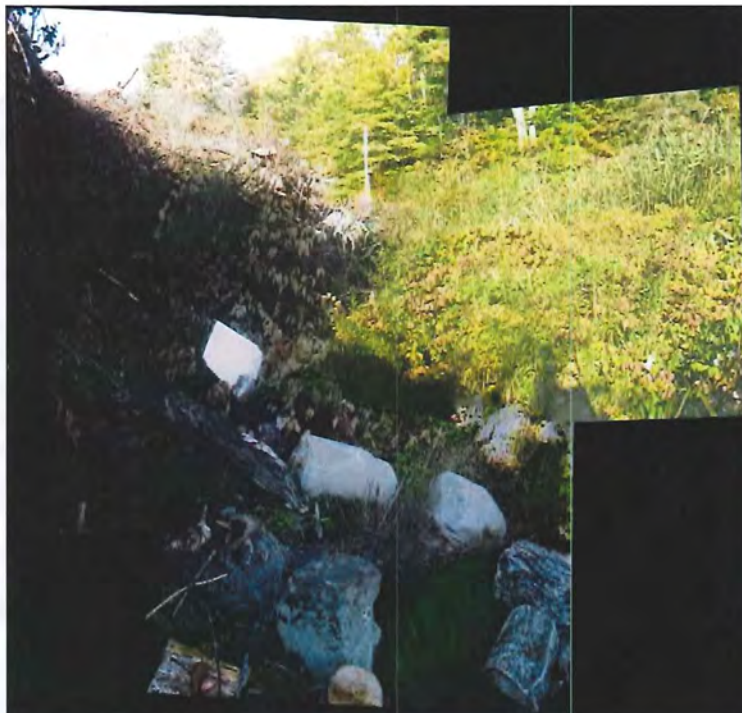
Photo 4: Bloc de béton, roches, styrofoam et sac de plastique au travers des branches, vue direction Ouest (GPS 026)

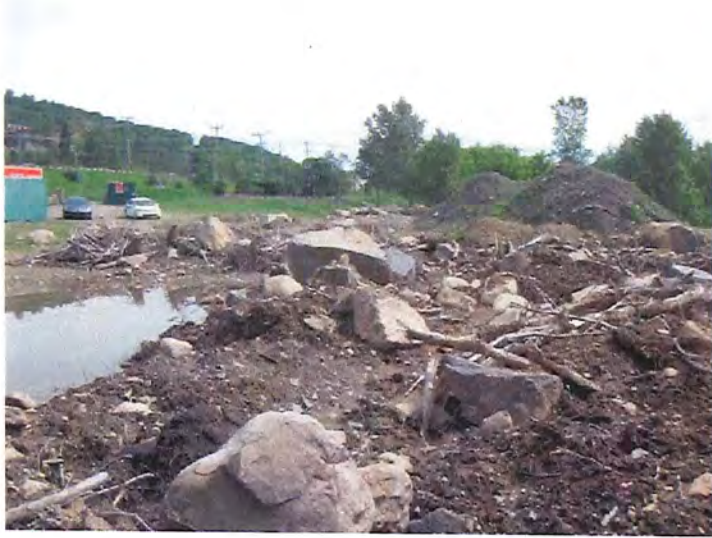
1. Le remblai

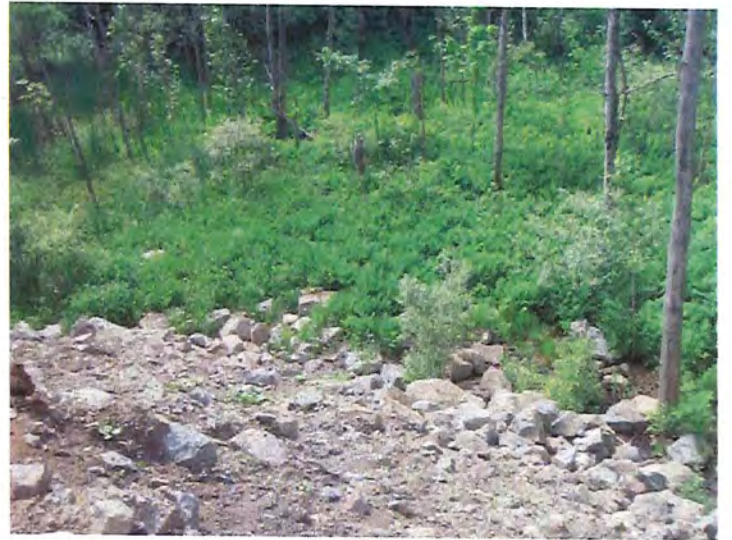
2. Le talus du remblai et ce qui reste du MH

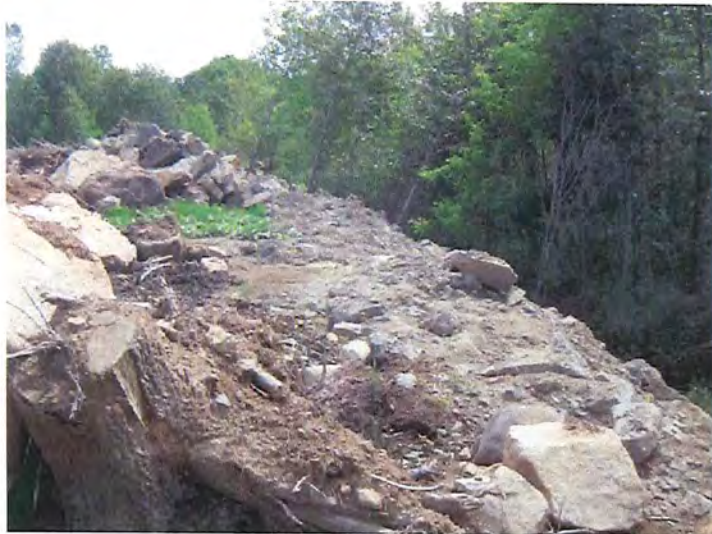
3. Le remblai

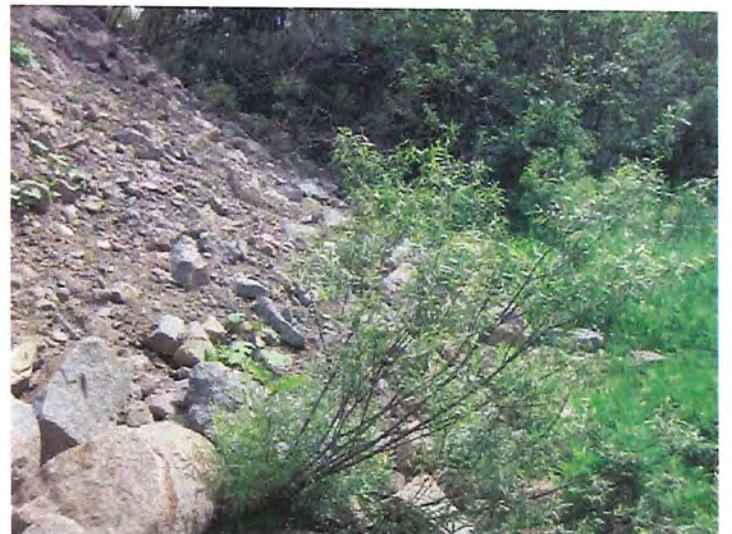
4. Le talus du remblai et un partie du MH

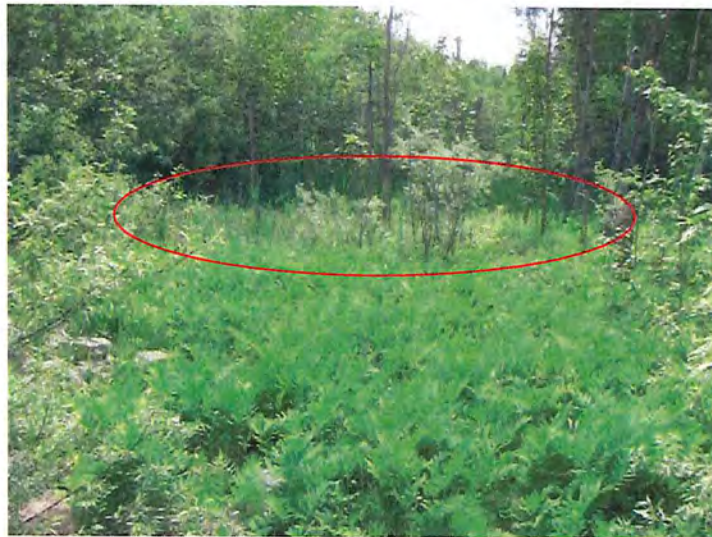
5. De l'onoclée sensible à l'avant plan de la photo et des quenouilles entourées en rouge à l'arrière-plan.

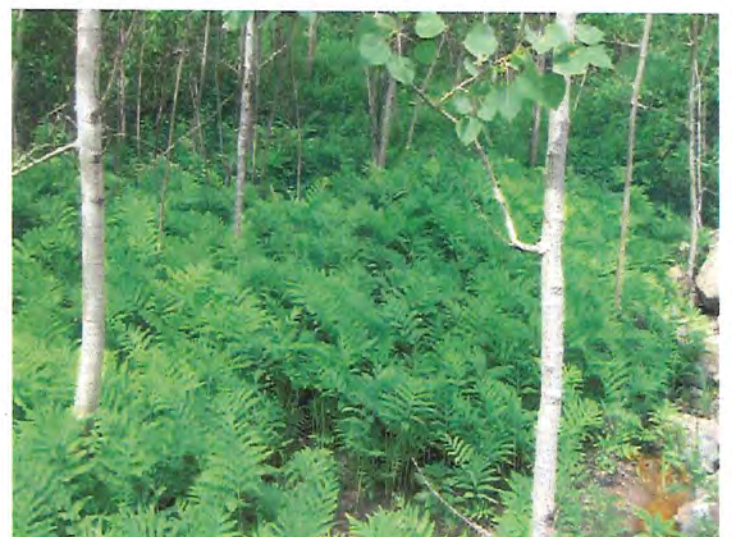
6. Des peupliers faux-tremble et de l'onoclée sensible.

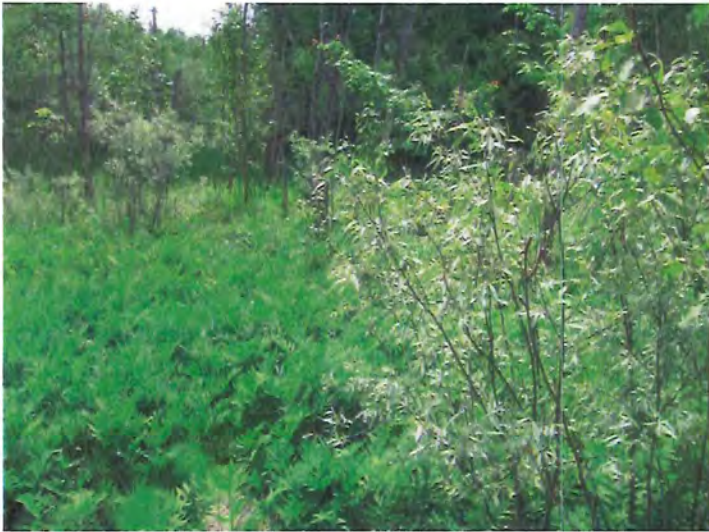
7. Des saules sp. et de l'onoclée sensible

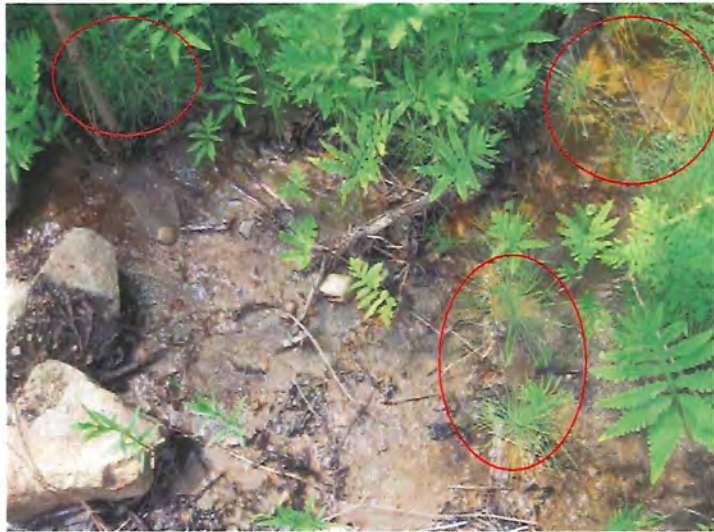
8. Des résurgences d'eau au sol et des prêles des bois entourés en rouge.

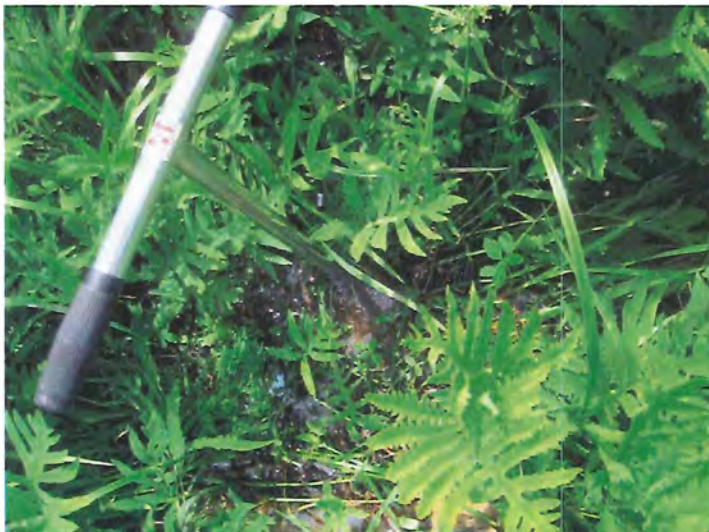
9. Résurgence d'eau au sol et une tarière qui s'enfonce aisément dans le sol organique.

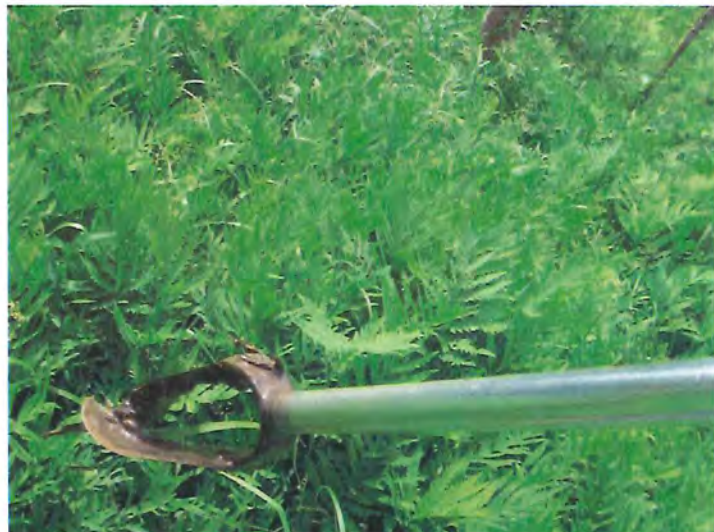
10. Le sol organique gorgé d'eau n'a aucune consistance et ne reste pas dans la tarière.
