**Objet : Demande d'accès concernant le 71, chemin Boisjoly à Lavaltrie
lot 3 064 494 du Cadastre du Québec**

RAPPORT D'INSPECTION

LIEU INSPECTÉ
FCM Recyclage inc.
71 et 91, rue Boisjoly
Lavaltrie

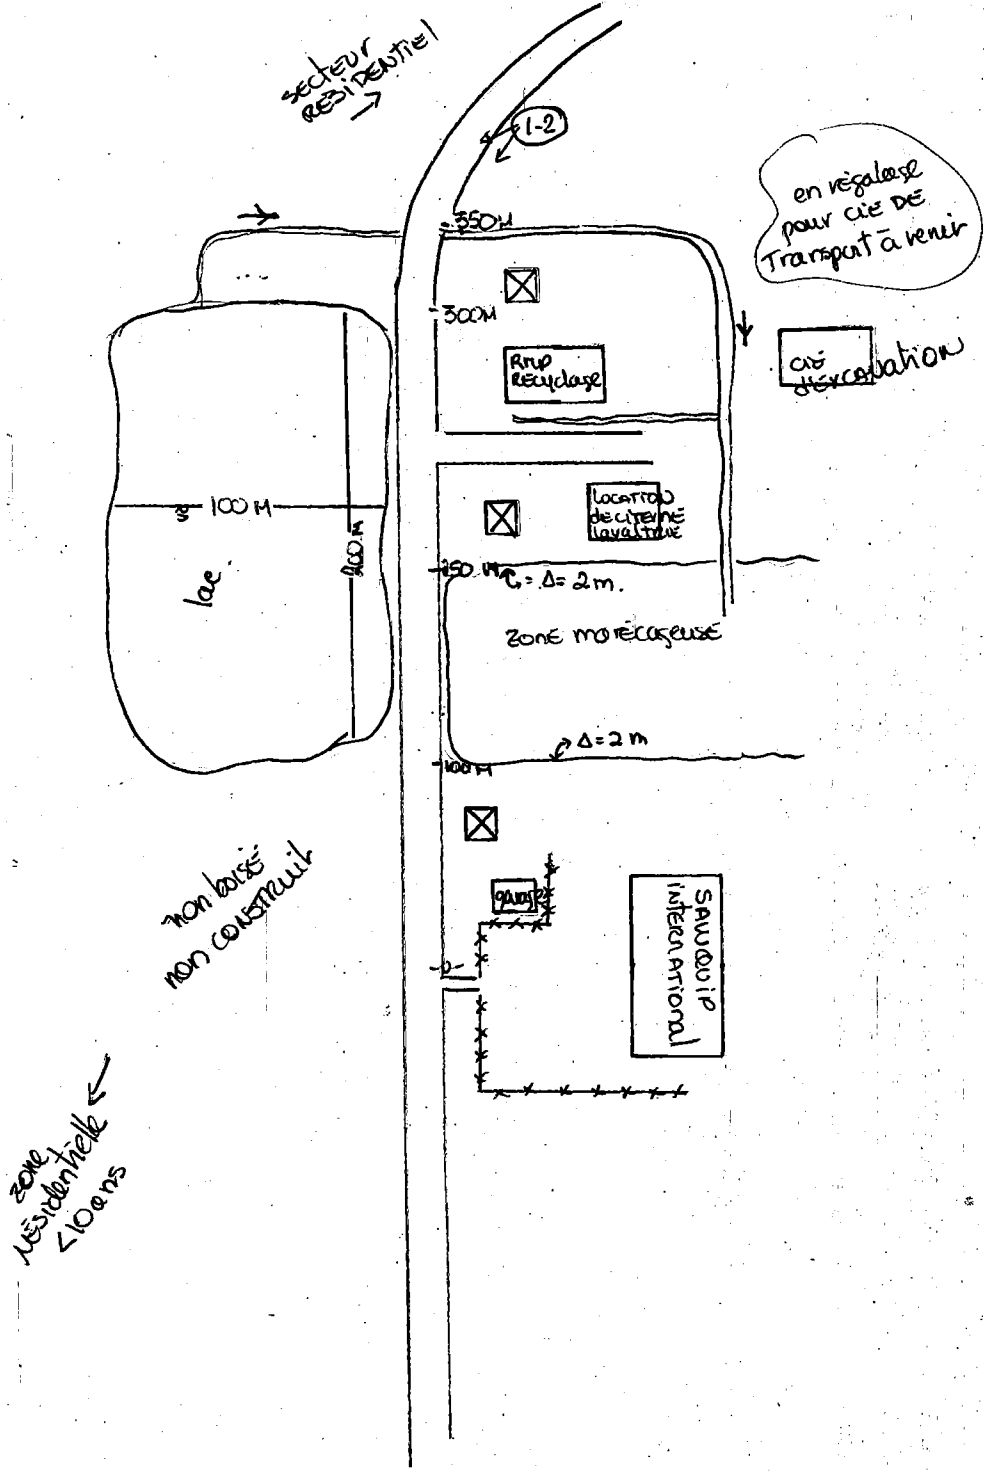
Secteur environnement général

Le secteur environnant est donné au croquis #1. De façon générale, un lac relativement important (≈ 200m x 75m lg.) fait face à R.N.P. Recyclage. Le secteur immédiat de cette compagnie est à caractère résidentiel et commercial. Une résidence est retrouvée à côté de R.N.P. Recyclage. À l'arrière de cette-ci, on trouve une compagnie ^{d'excavation} (avec machinerie lourde) et un secteur en aménagement (compagnie de transport à venir). Aux côtés de R.N.P. Recyclage, on retrouve location de citerne asséssee, en avant de celle dernière, une résidence.

La décharge du lac passe sous le chemin Bois-Joly, contourne les terrains de R.N.P. et voisin immédiat et va se jeter dans la zone marécageuse contigue à location de citerne. La zone marécageuse a environ 100m de large de façade par rapport à la rue Bois-Joly et ressemble à une bande de lot non remblayé, entre 2 secteurs remblayés, le secteur R.N.P. Recyclage - location de citerne d'un

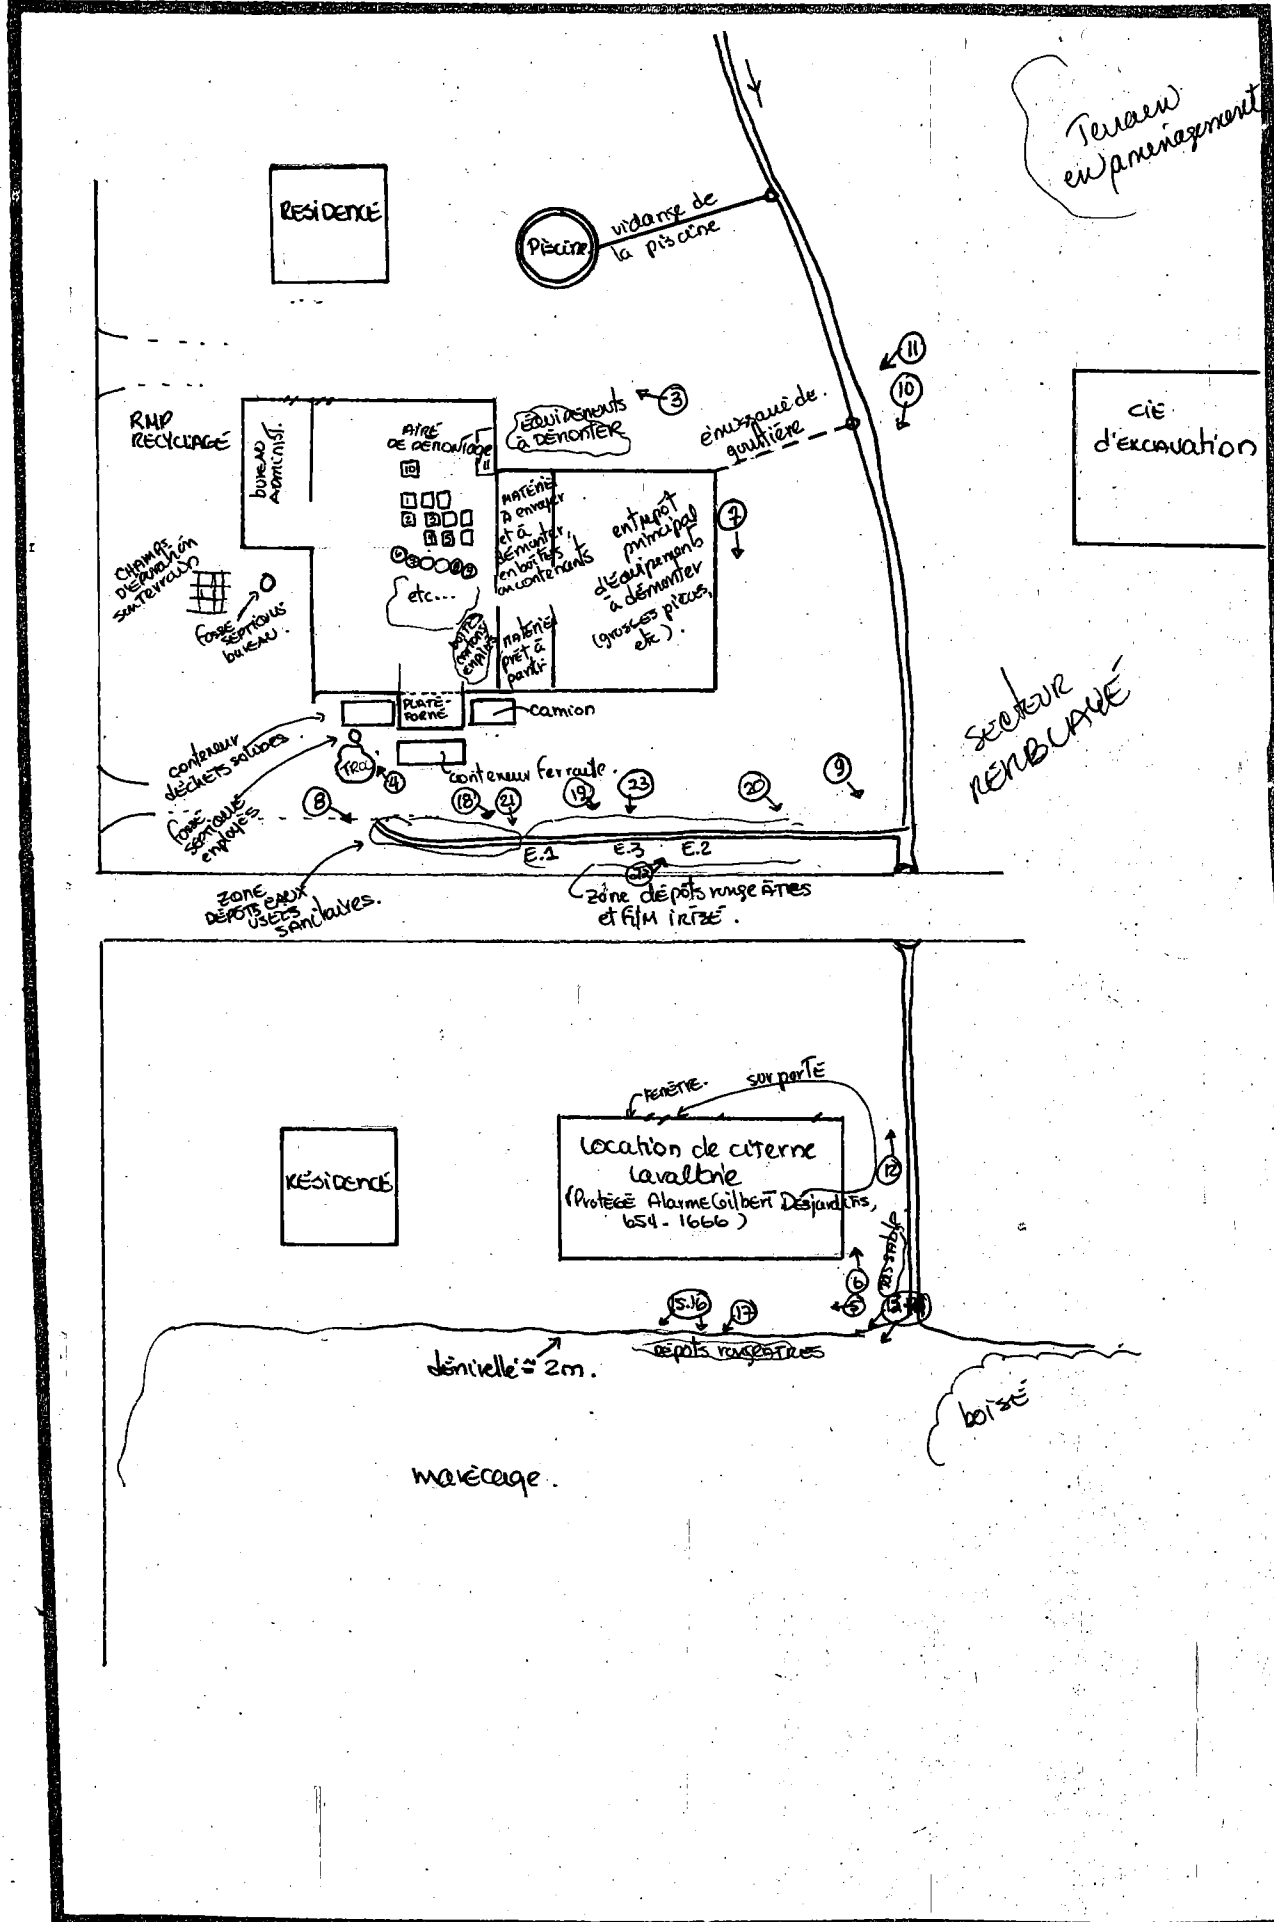
lieux immédiats.

1 (acier), 2 (plastique pour vidange), 3 (circuit imprimé), 4 (moteur), 5 (cu + acier), 6 (cuivre), 7 (brass), 8 (cuisine en bande de plastique), 9 (cuisine style fil électrique), 10 (condensateurs, imprimantes, etc. à démonter), 11 (étagère avec ventilateur, collets, moteurs, etc. à remettre en pièces détachées).

E1, échantillon sol
E2 et E3: échantillon d'eau DOSR 91-02-15

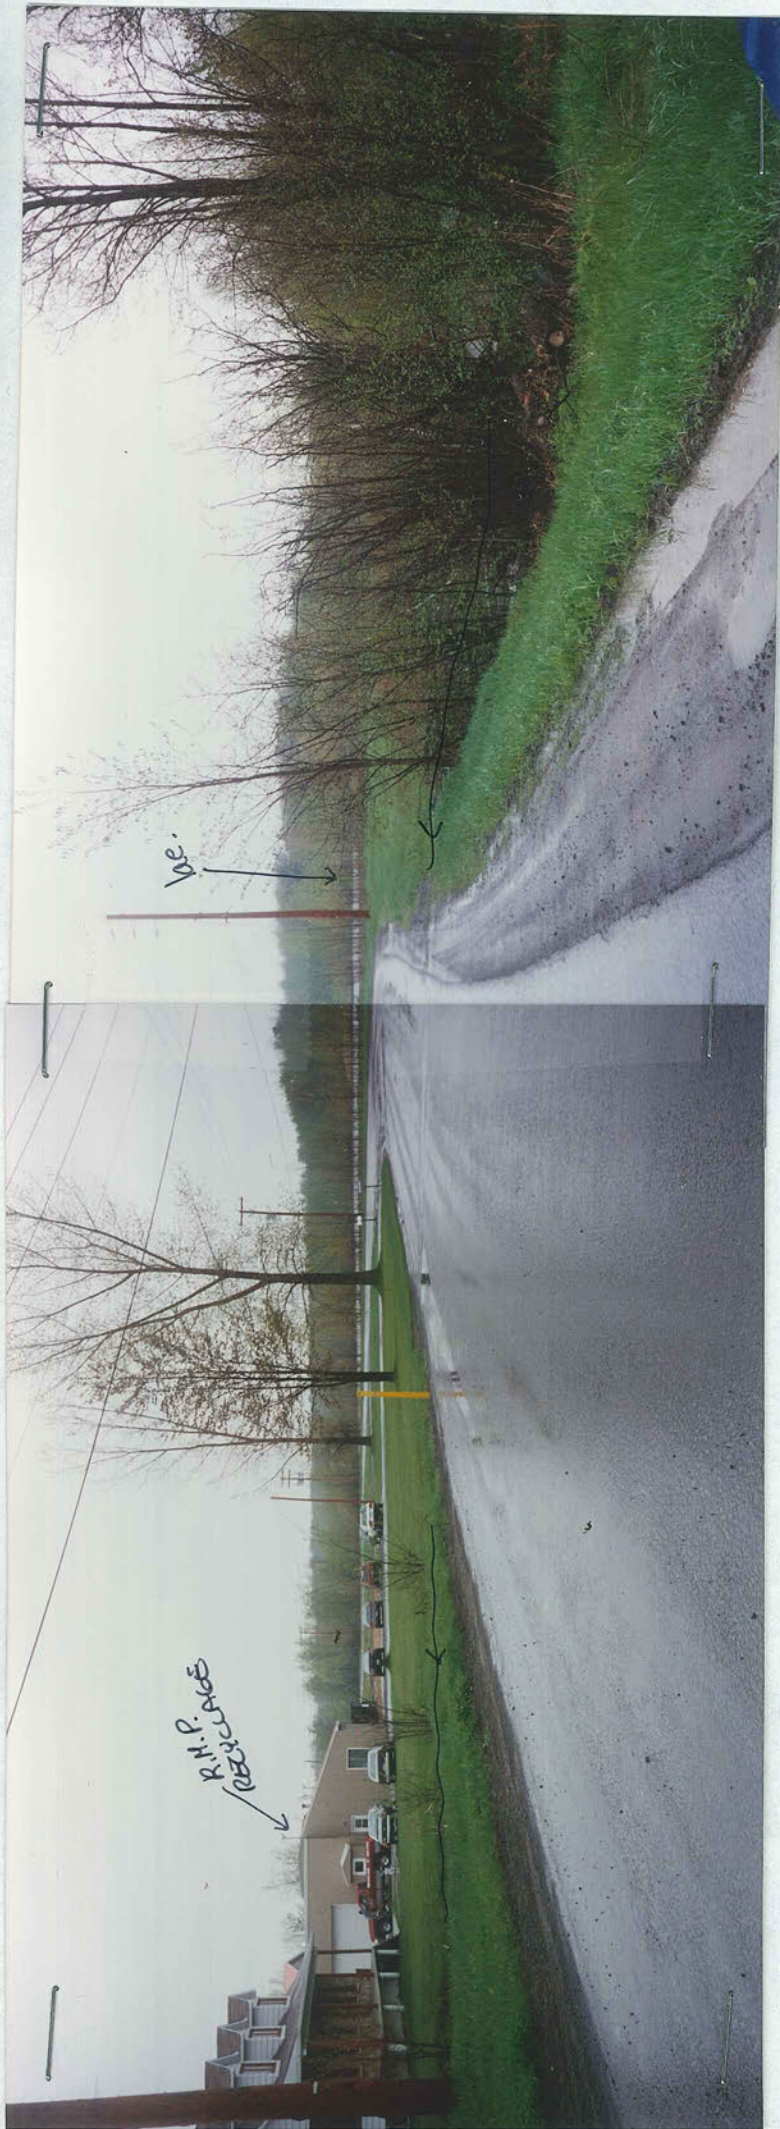
#1-2: Vue générale des lieux.
 • En arrière-plan, à droite: lae
 • Décharge du lae traversant le chemin
 • En arrière-plan, à gauche: RNP Recyclage.

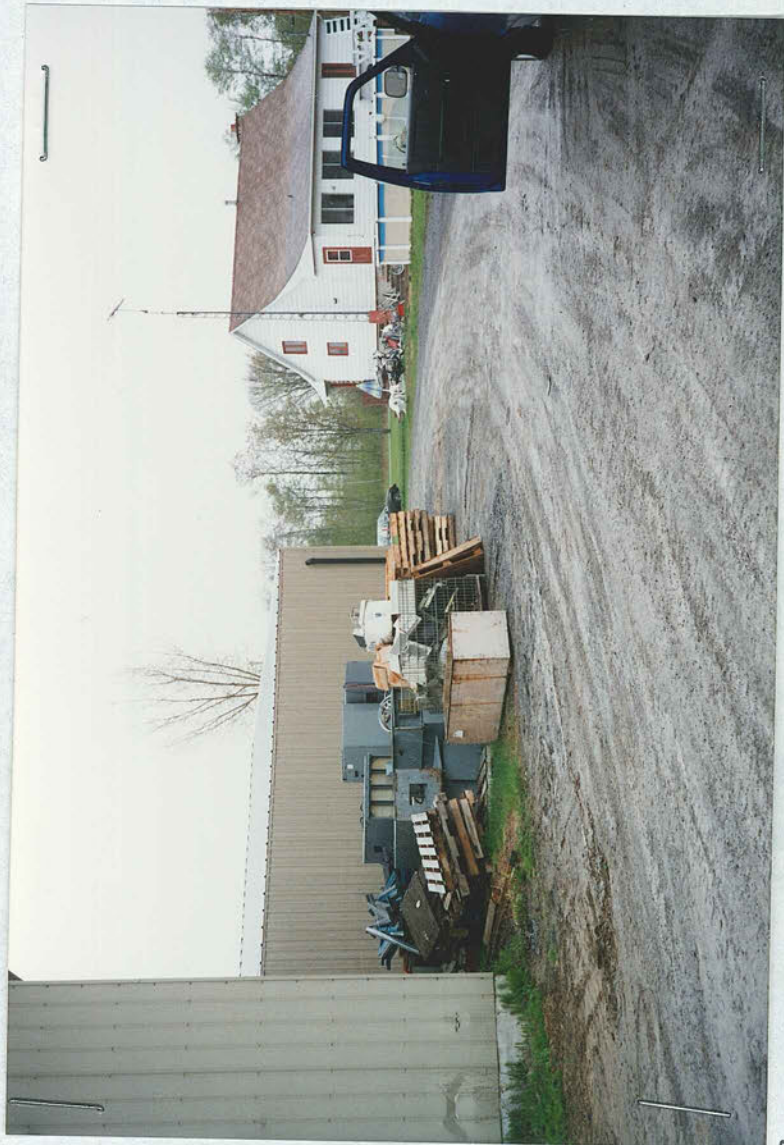
#3. R.N.P. Recyclage.
 Entreposage de pièces à renvoyer à l'extérieur.

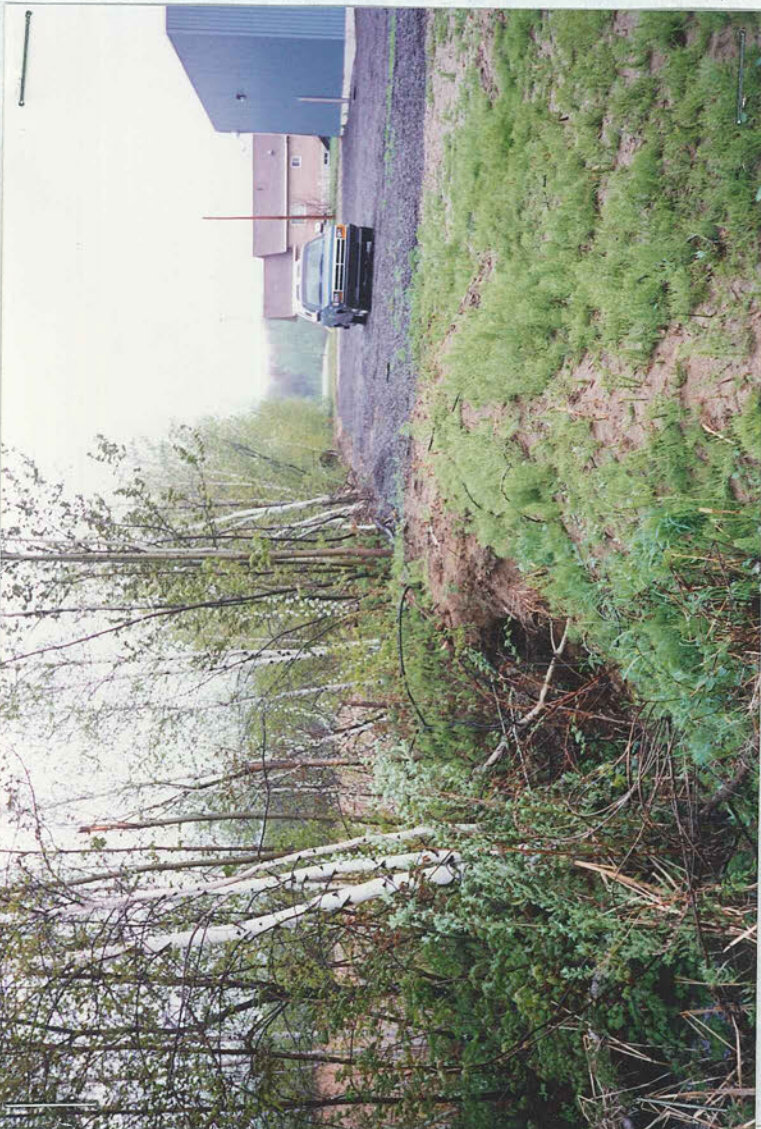
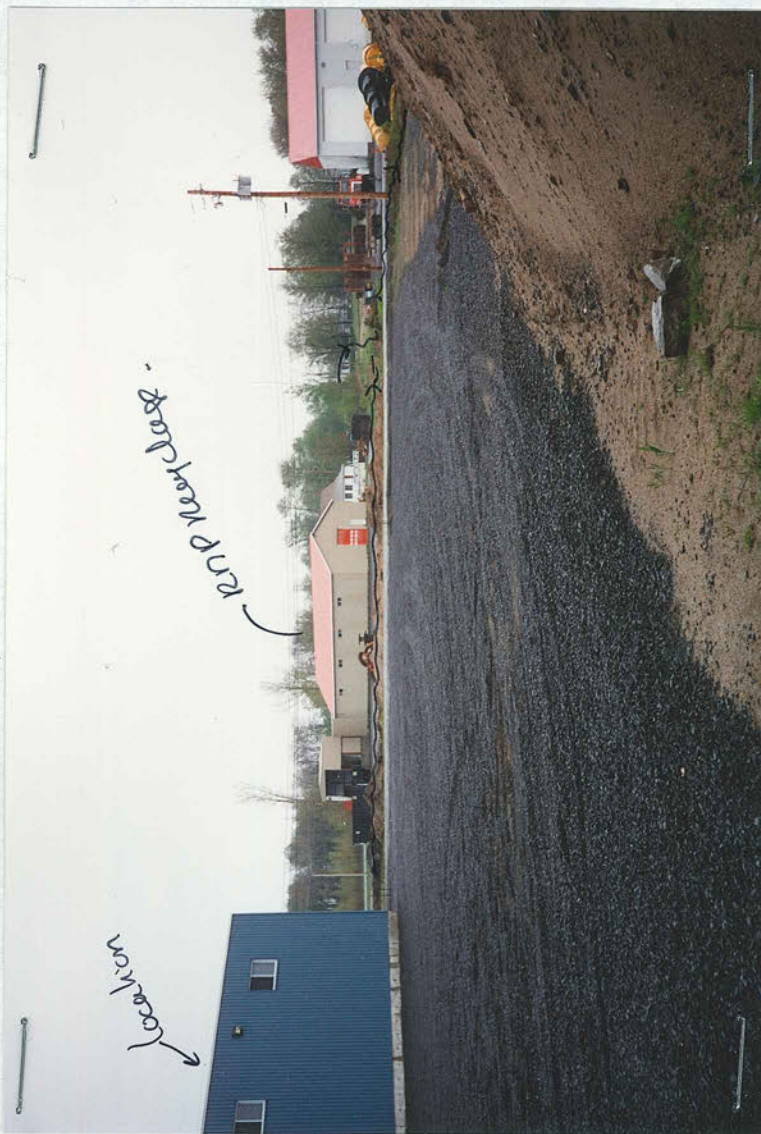
#5. location citernes la voirie.
terrain contigu à une zone municipale.

#6. location cit.. à gauche en avant. plan et
RMP Recyclage métaux plus en arrière. plan.

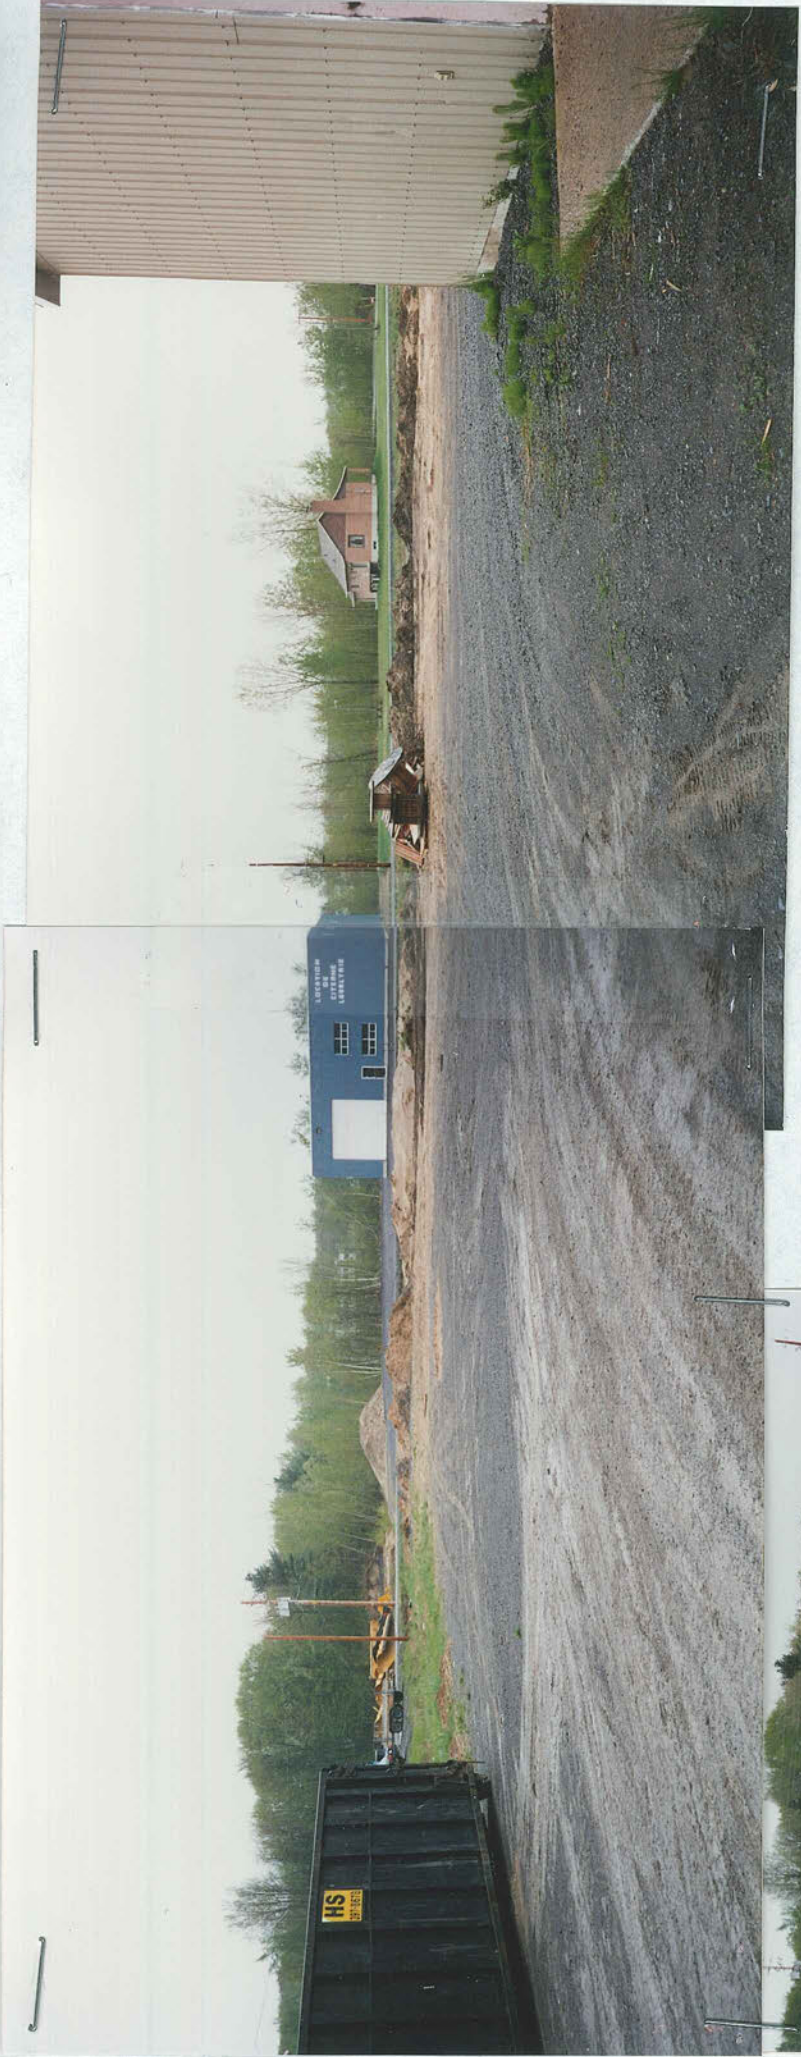
R.M.P. Recyclage
 nosp. 17105/95
 Planche 3: Drainage; fosse secondaire.

Un fossé de drainage a été creusé par RNP Recyclage l'automne passé entre leur bâtiment et la rue de l'Armir (non asphaltée), lequel se déverse dans la décharge de lae (pompée). M. Latreille indique que ce fossé a été creusé pour favoriser le drainage du terrain et ne pas être creusé inondé (par printemps 94, le lae est monté très haut et cela a provoqué des inondations). Les premiers mètres de ce fossé sont typiques d'un milieu récepteur d'eau usée (santiques non traités (présence d'un limon brunâtre adhérent aux plantes et fond du fossé)). Il semble évident que la fosse septique qui pose des problèmes actuellement se déverse dans ce fossé. Cet aspect est discuté avec M. Latreille et il est conseillé à ce dernier de communiquer avec la municipalité pour voir à corriger cette situation. Le reste du fossé présente des zones avec fond rouillé ou filtres insérés en surface. Au début de l'inspection, l'écoulement des eaux était limité et les dépôts et filtres insérés semblaient adhérents au fond du fossé. Un premier échantillon (#1, fond du fossé) a été prélevé. Par la suite, la pluie a commencé. Après un certain temps, l'écoulement est devenu assez important pour faciliter la prise d'échantillons d'eau du fossé. De

#7.- Fossé drainage entre
 remises des 2 cuis.

#8. Vue rapproché du fossé de
 drainage du RMP Recycl.

#9.
 volet du fossé de
 drainage dans le
 fossé principal (décharge
 de lae)

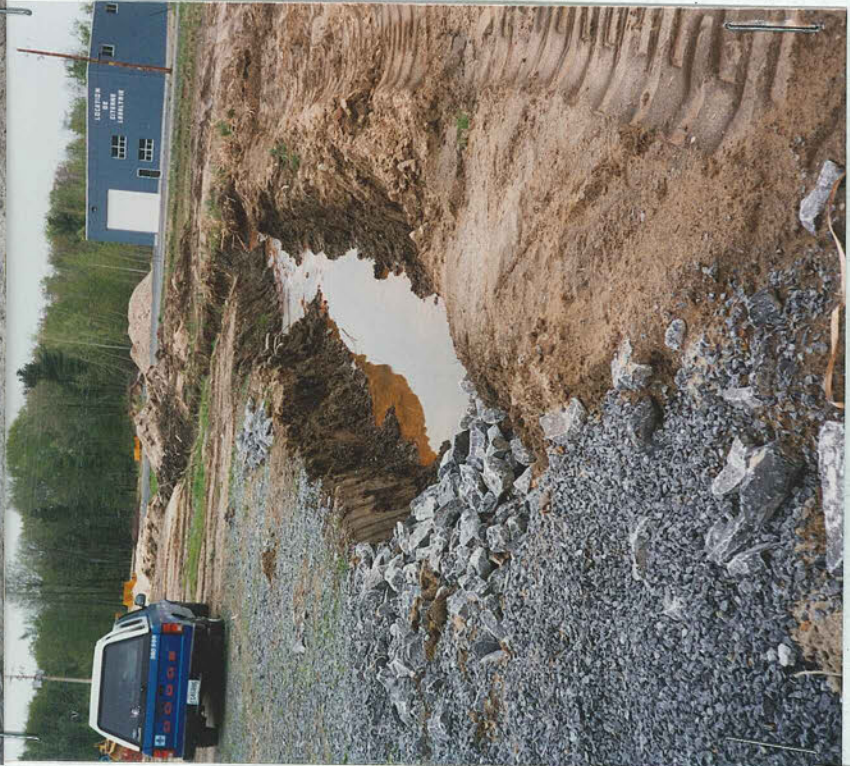
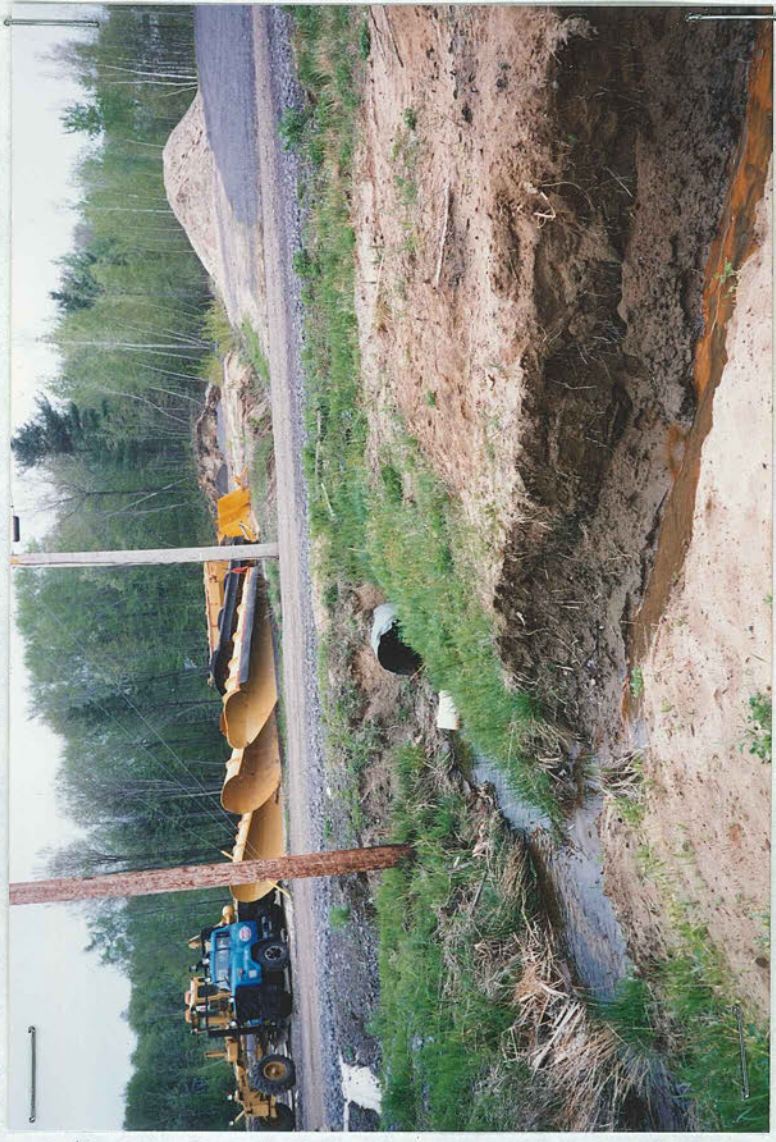
Planche 4. Drainage : fossé principal (décharge du lac).

#10. Décharge du lac qui passe par l'ancienne des 2 cises.

#11. Rejet de la matière de R.M.P. Recyclage dans le fossé principal.

#12. Vue de la décharge du lac du côté de location citerne...

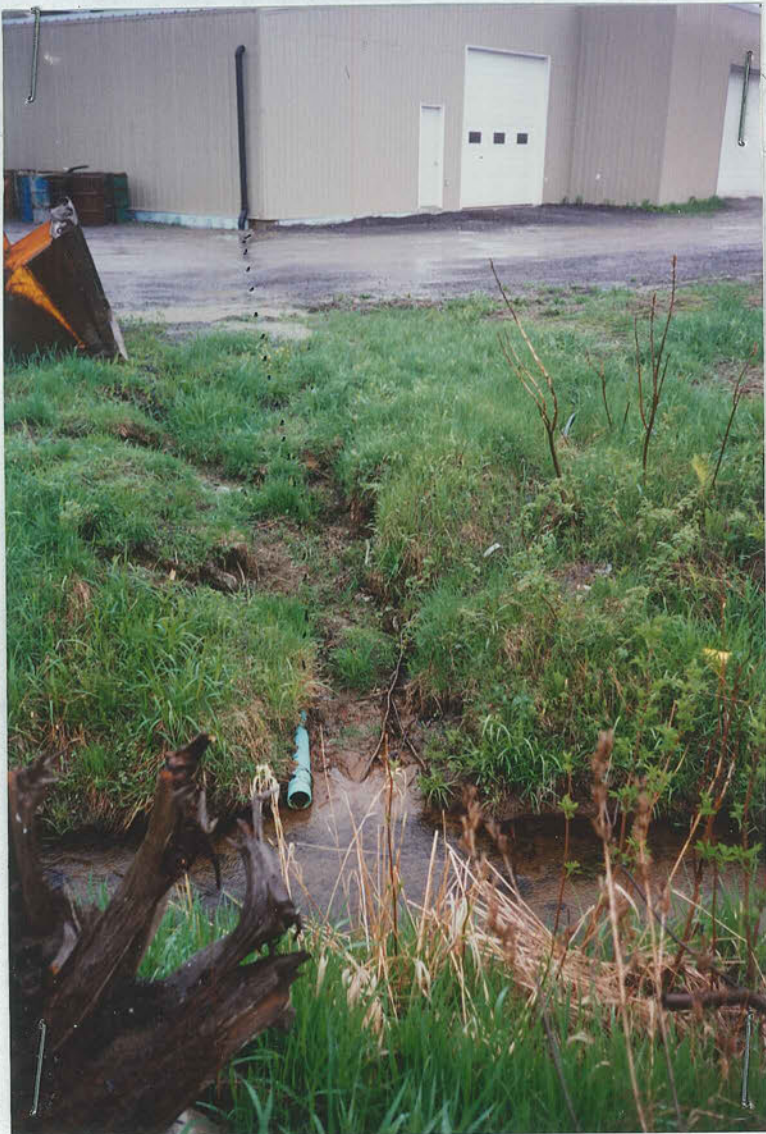
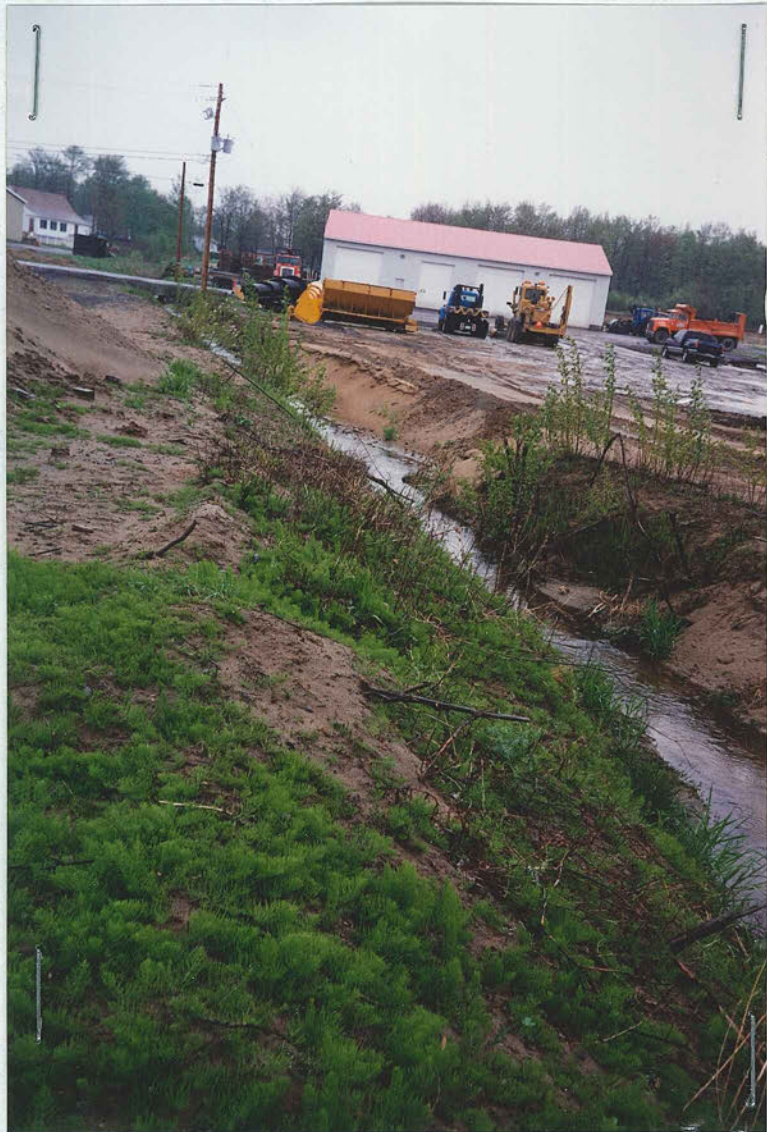
Planche 5. Milieu récepteur
du fossé principal

#13.14: Décharge de lae en avant. plan et milieu récepteur (marcage) en arrière. plan.

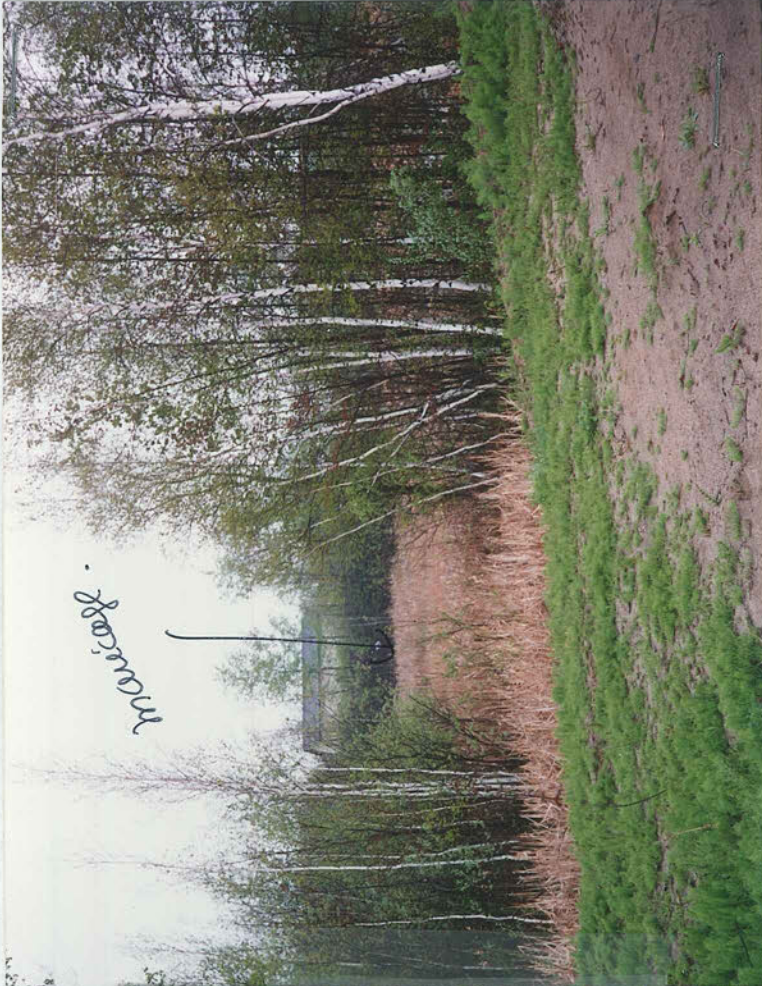
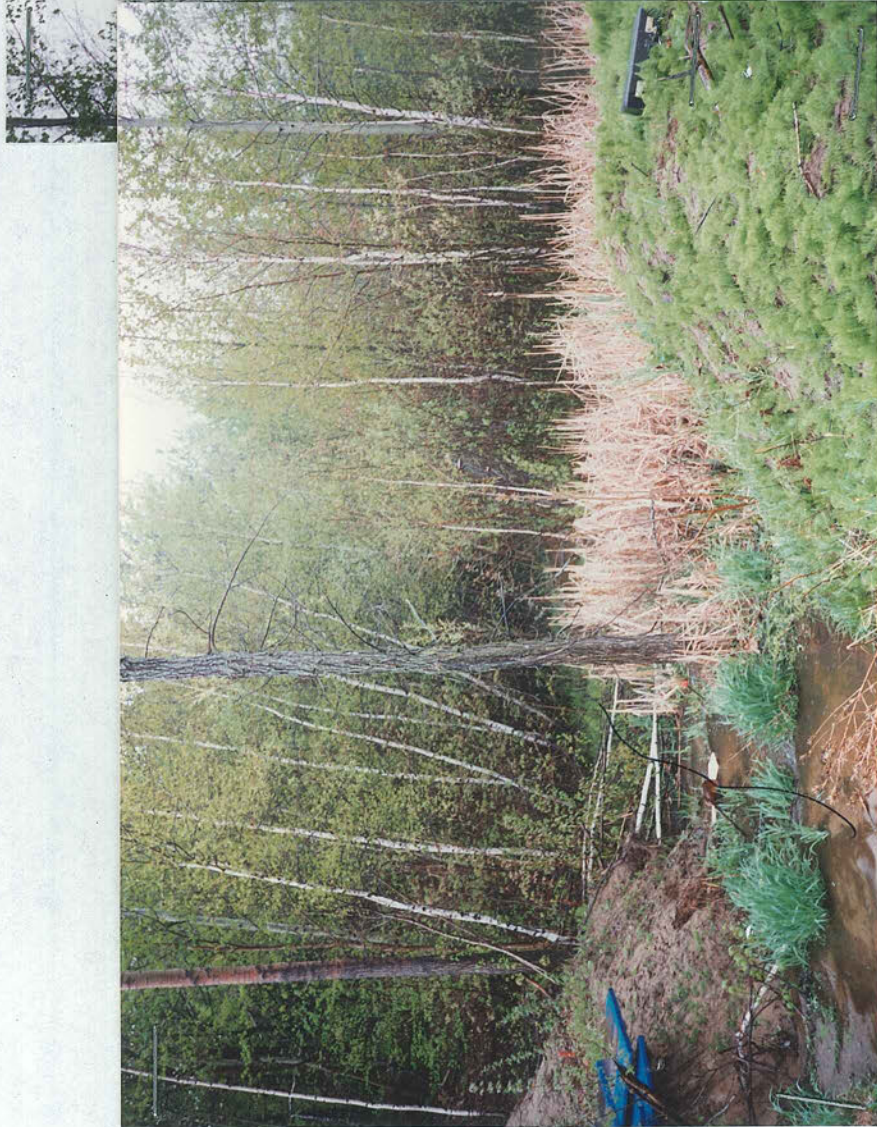
15.16. Vue du marécage à partir du terrain de location Litvine.

17. Vue rapprochée d'un dépôt végétal au fond de l'eau, près de la berge.

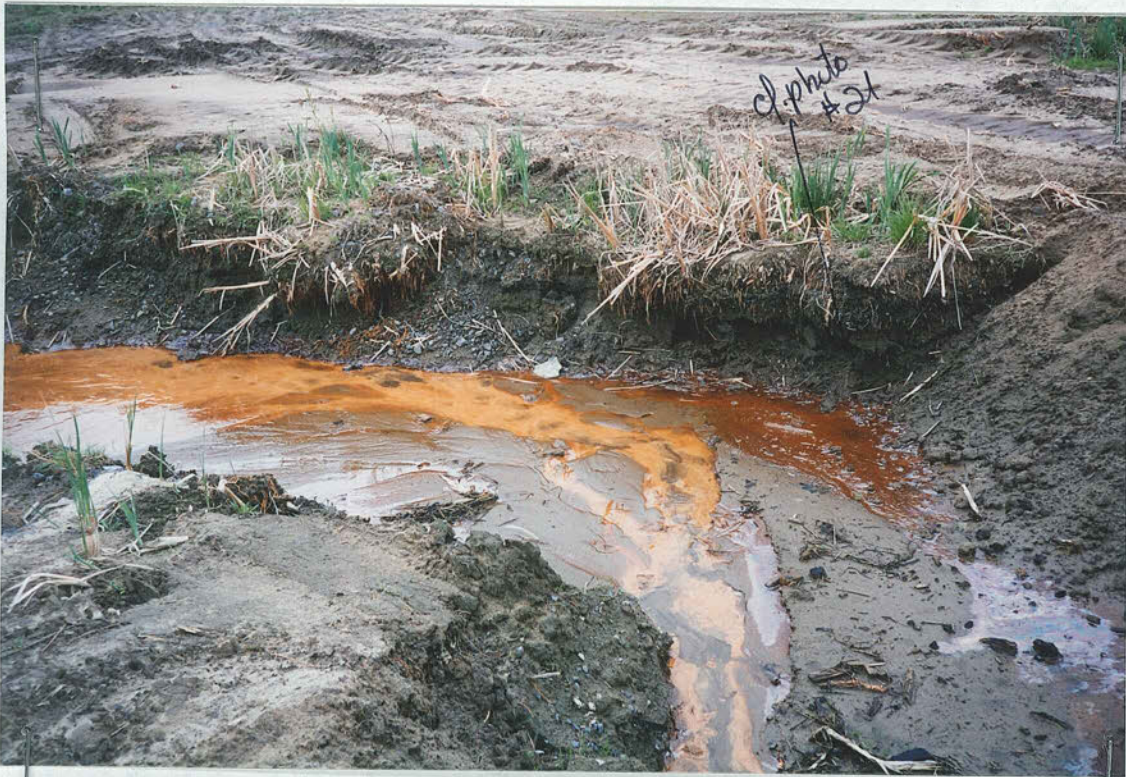
Planche 7 - Fosse de
drainage secondaire -
Dépôts rougeâtres et
films usés.

Le marécage présente en son bord contigu à l'location de citerne l'avalanche des aires de dépôts rouillés, qui pourraient être des dépôts d'oxyde de fer. A première vue, nous n'indiquons la présence de contamination lae.

#18. Dépôts rougeâtres et
films usés.

(endroit de prélèvement
P.1, photo #21).

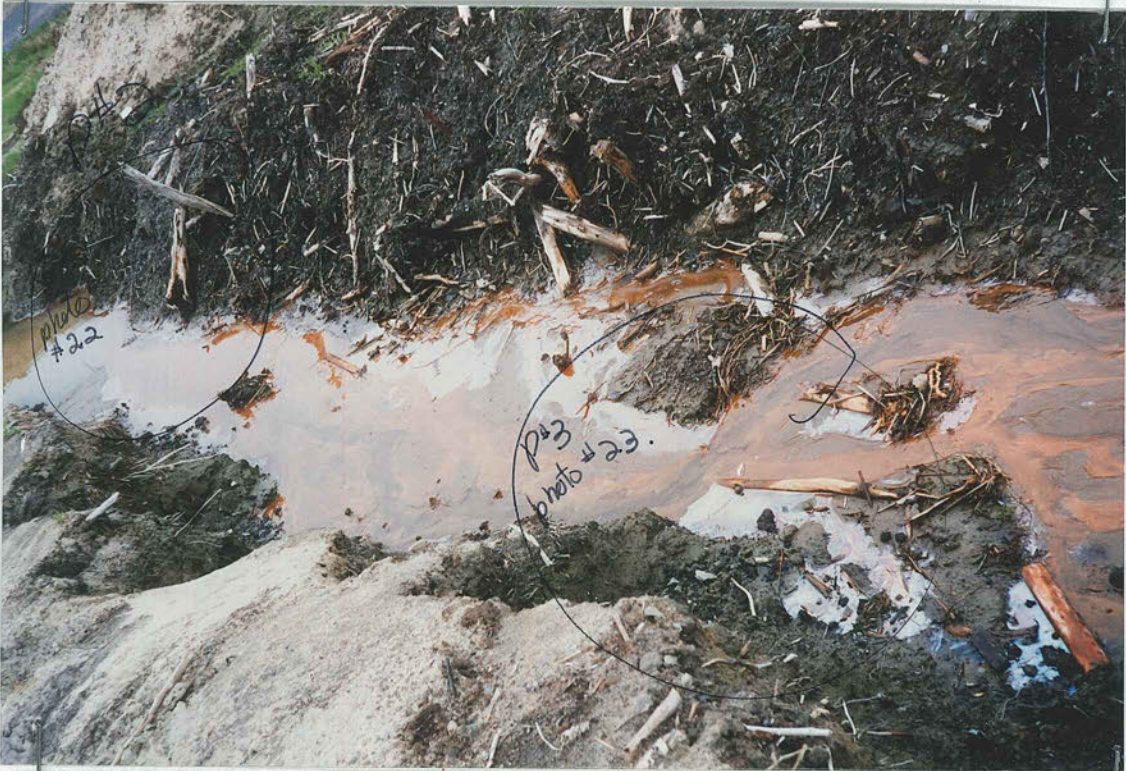
#19. - Dépôts rougeâtres

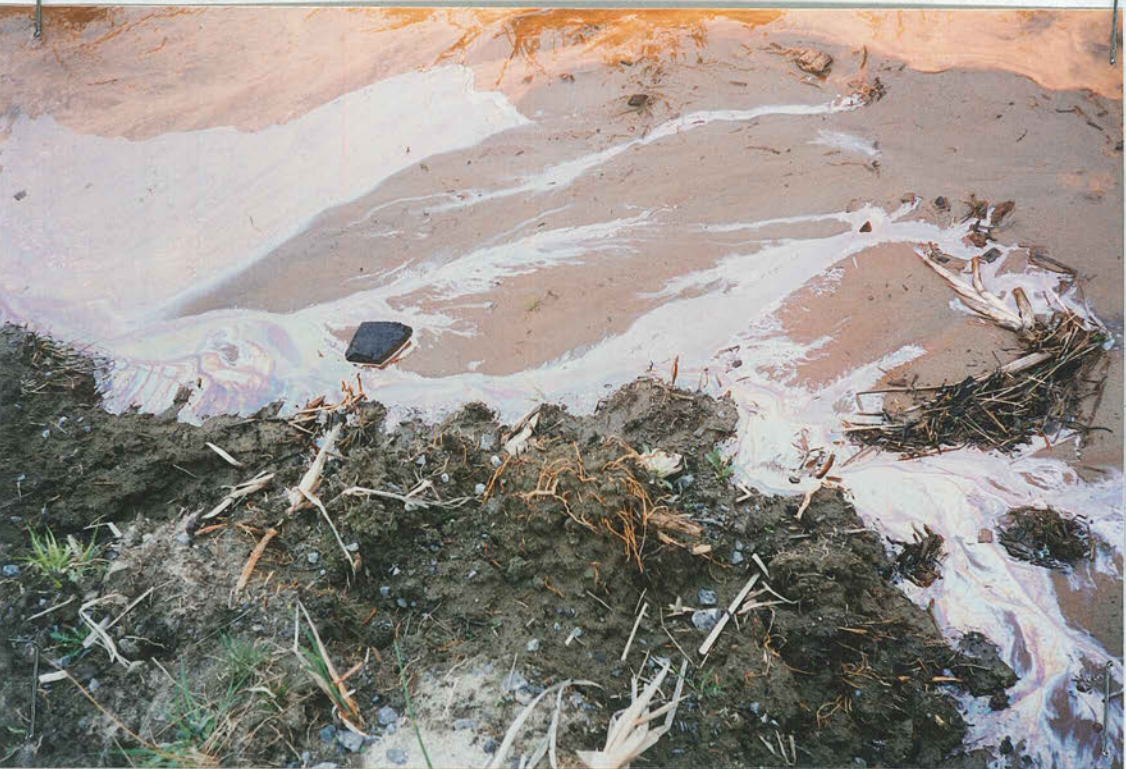
#20. Films usés.

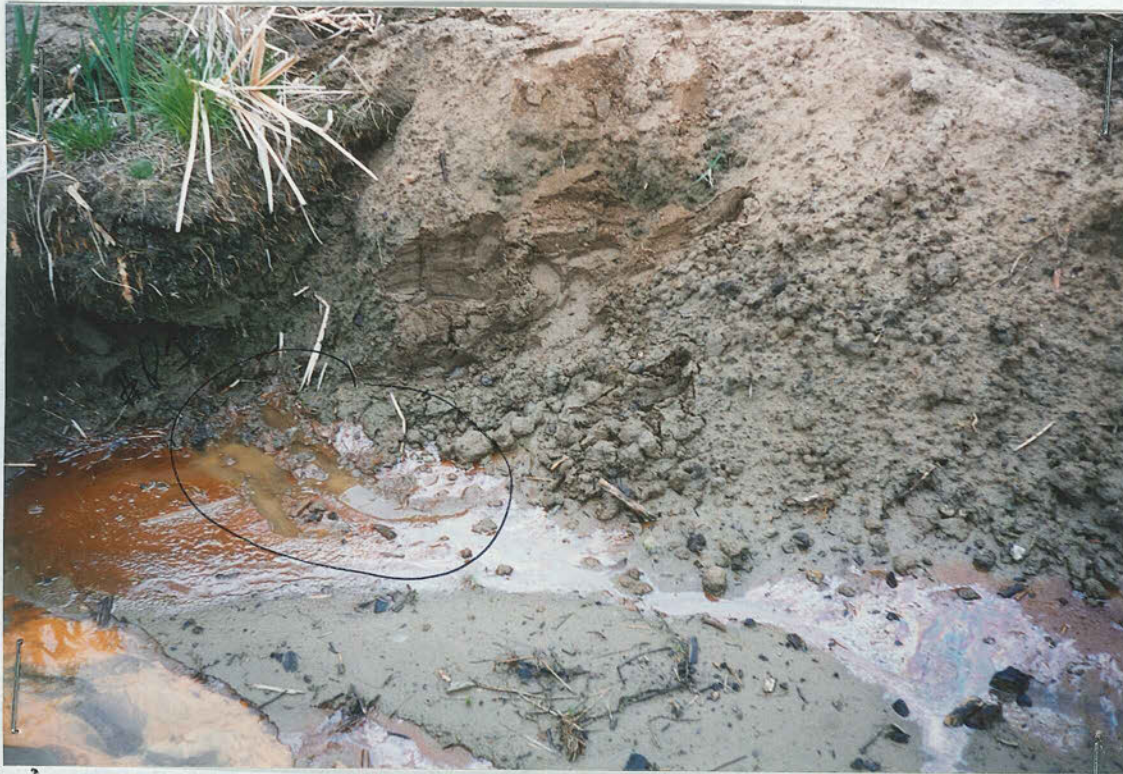
Planche 8. Fossé de drainage
secondaire —
Prélèvements.

21. Prélèvement de sol
du fond du fossé, au
dépôt rougeâtre. (#P1)
(cf. photo #18)

(Traces de pas sur talus)

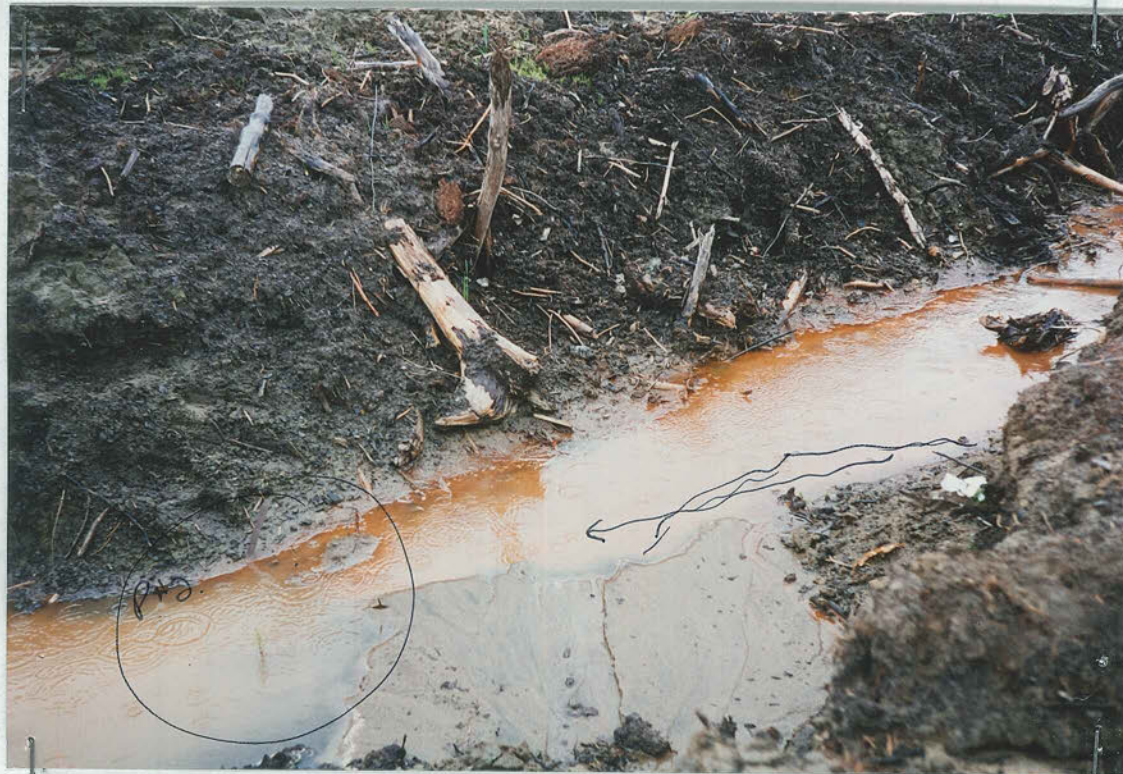
#22. Prélèvement de
l'épandage, pour
film inséré;

(#P2)

(liquide + fond de
vase un peu)

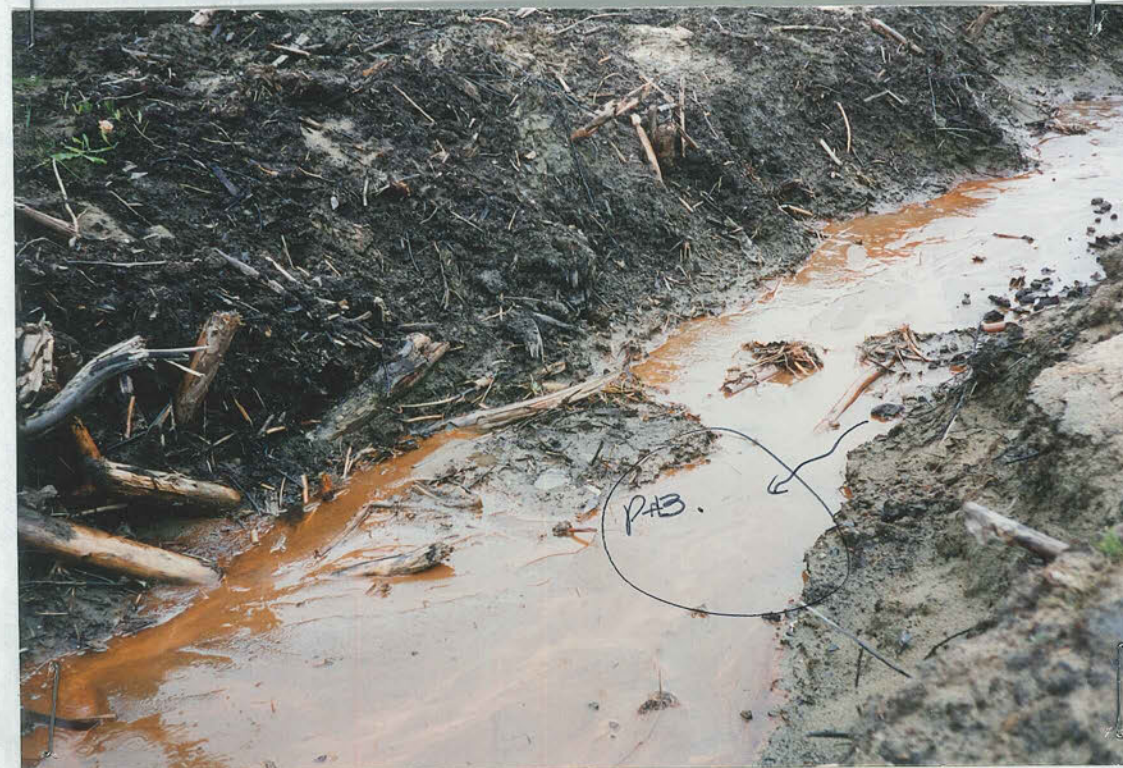
#23. Prélèvement de
l'épandage, pour
film inséré (#P3)

(liquide + fond de
vase un peu)
