Objet : Demande d'accès à l'information concernant les lots 4 422 550, Ferme J.A. Lauzon  
à Brownsburg Chatham  
V/Réf : ETRIM-1802-03

**RECENSEMENT DES EXPLOITATIONS AGRICOLES**  
 (VISITE FERME PAR FERME)  
**LIEU D'ÉLEVAGE ET/OU D'ÉPANDAGE**

Date de la visite : 2005 / 03 / 30

Ferme J.A. Lauzon inc.

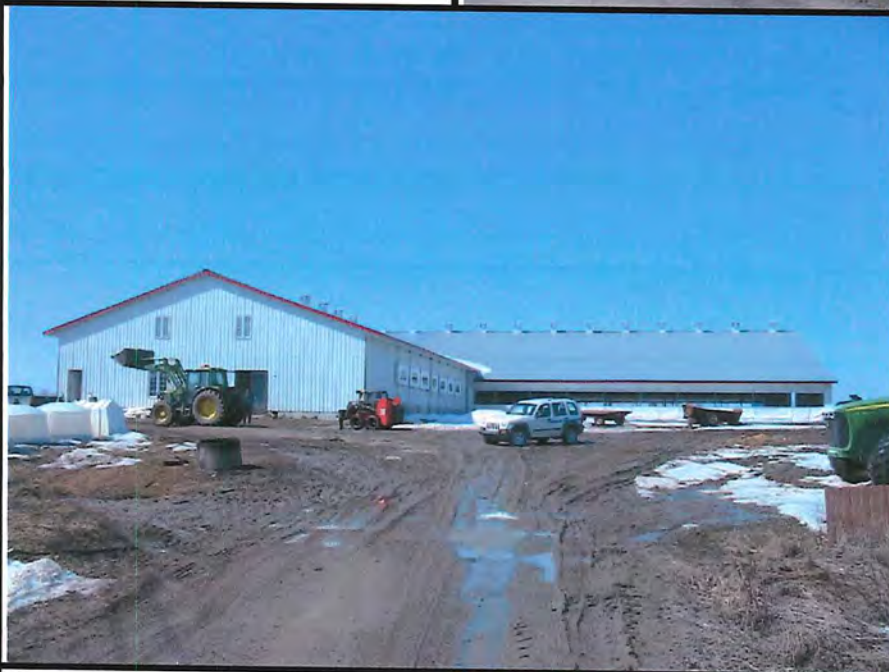
**Photo #1:**

Ancienne étable.  
Maintenant étable pour les taures et  
les génisses.

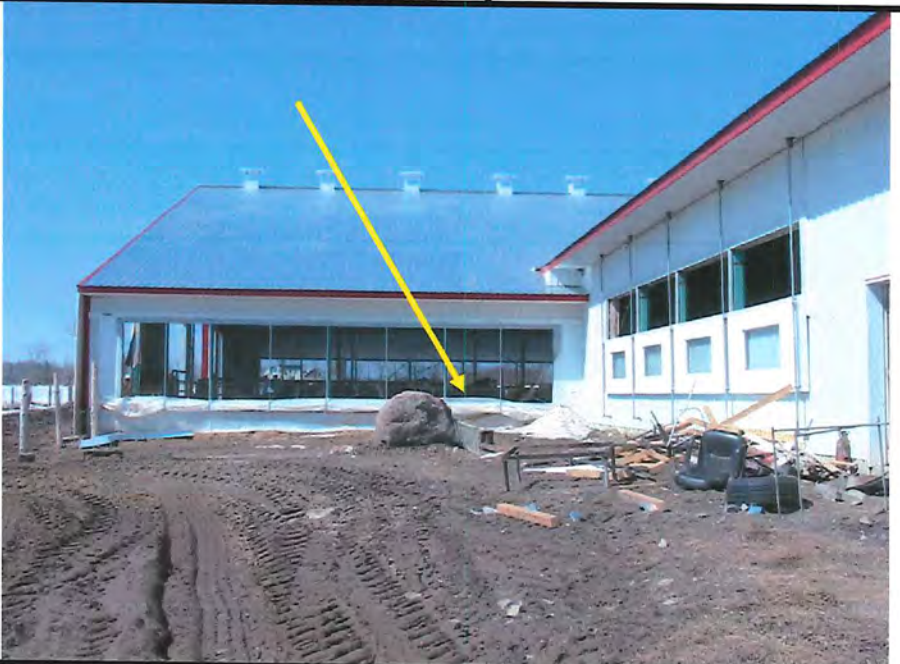
**Photo # 3:**

À l'arrière plan,  
agrandissement de l'étable laitière  
réalisée en 2004. L'agrandissement  
a été réalisé à moins de 30 mètres du  
puits du propriétaire (flèche).

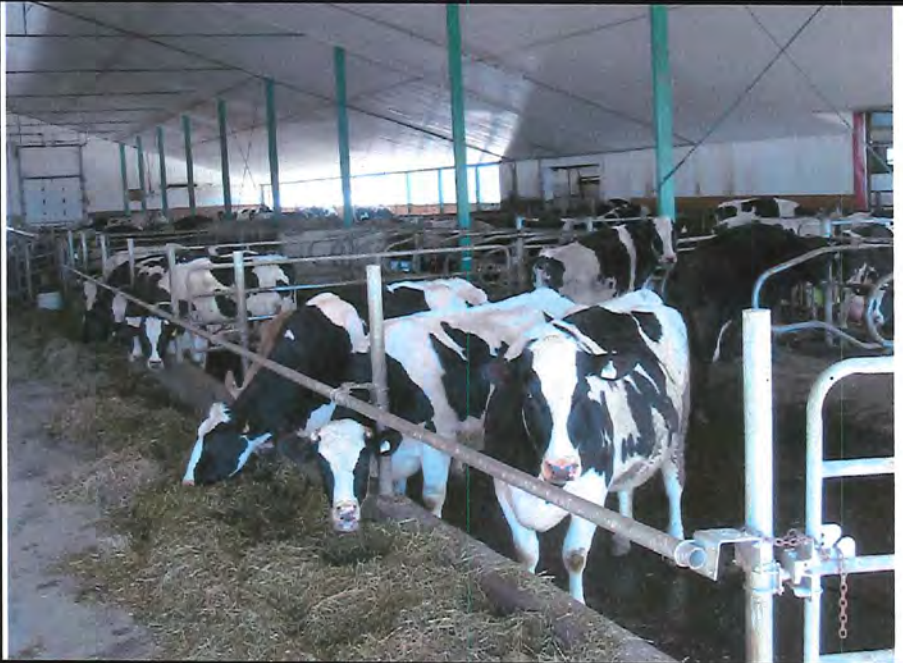
**Photo #4:**

Intérieur de l'étable laitière

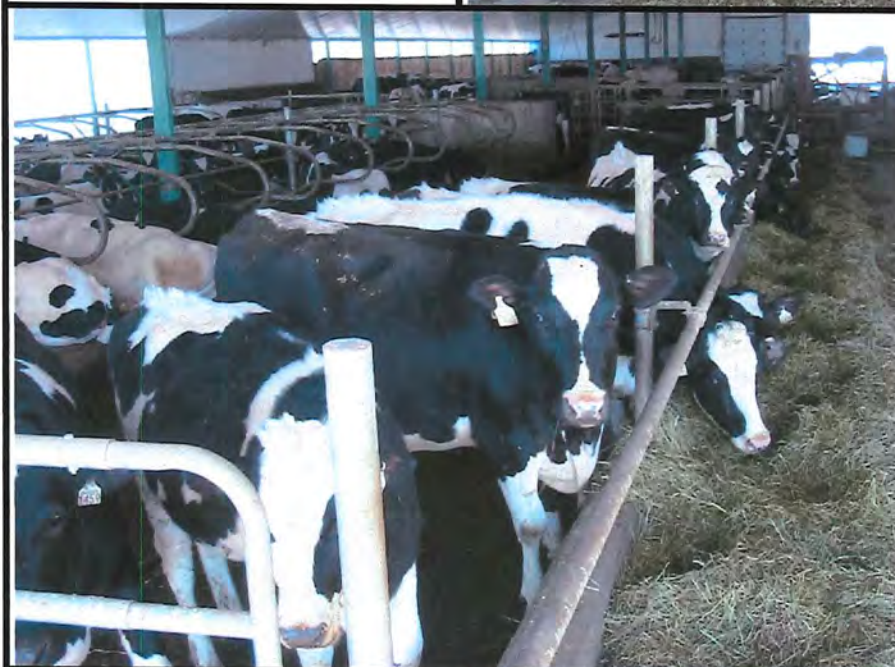
**Photo # 5:**

Intérieur de l'étable laitière

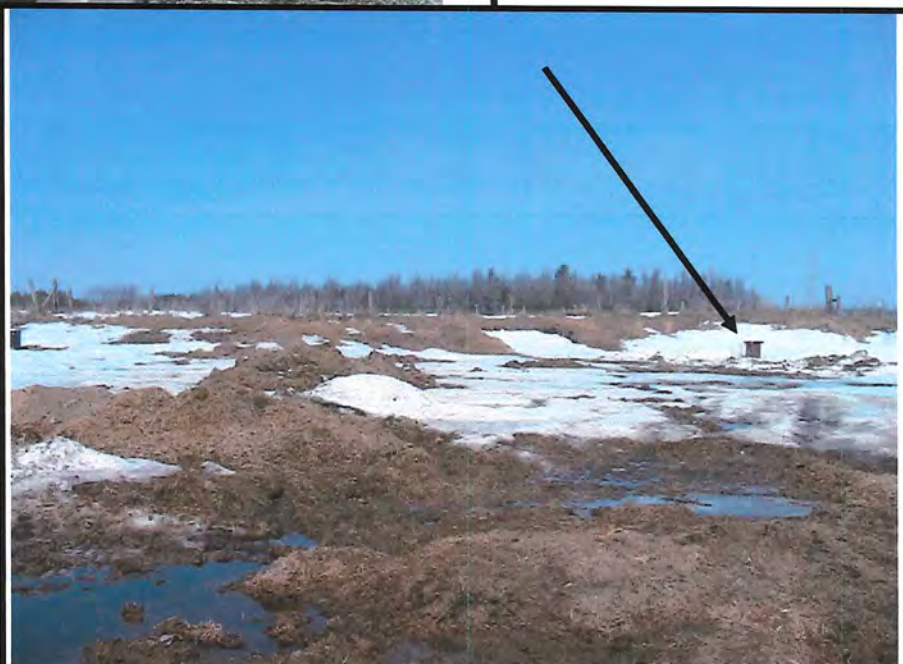
**Photo # 6:**

Lagune et regard  
d'échantillonnage (flèche)

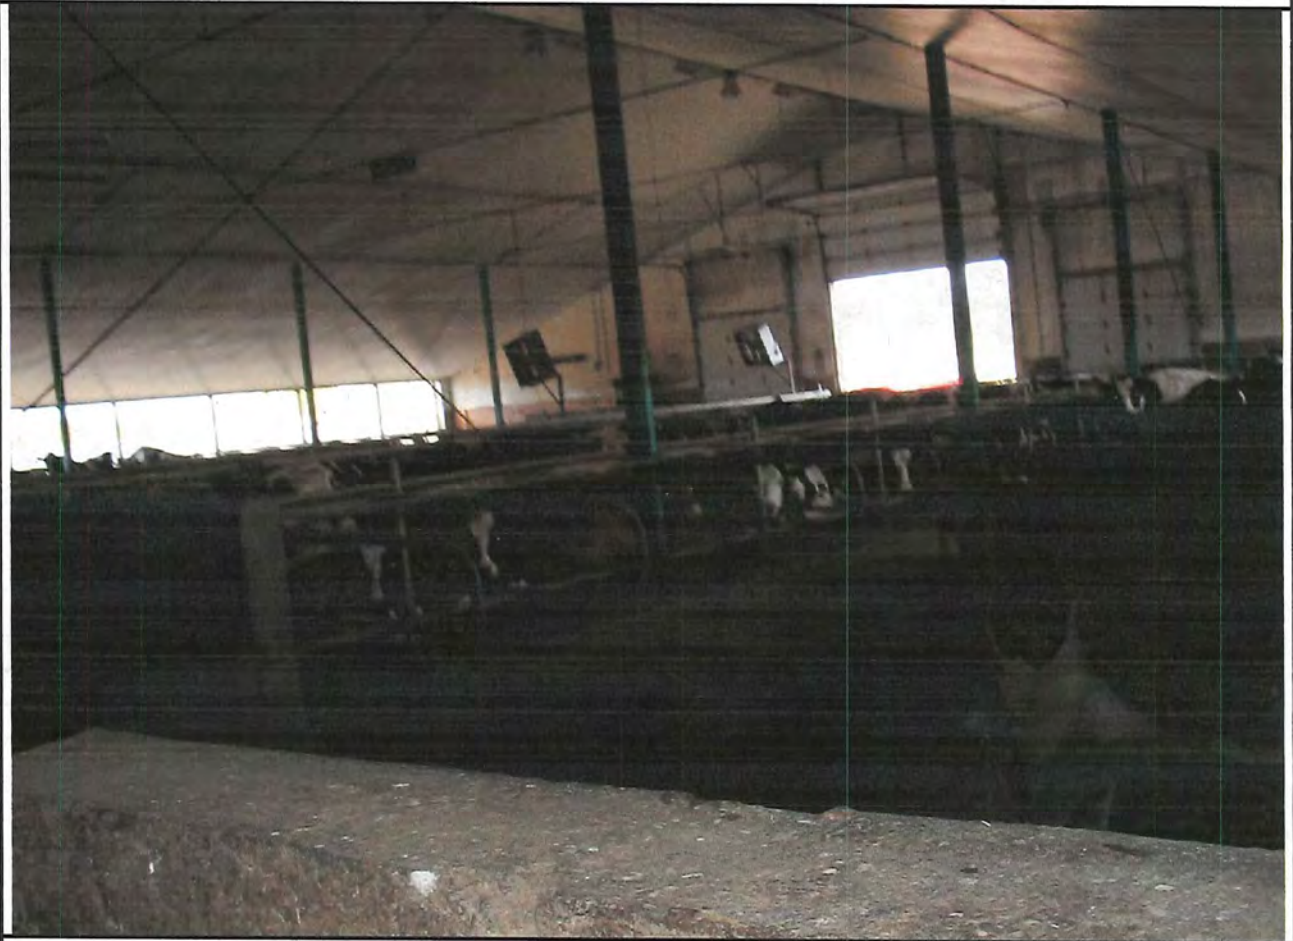
**Photo # 1:** Vue à l'intérieur de l'étable laitière.

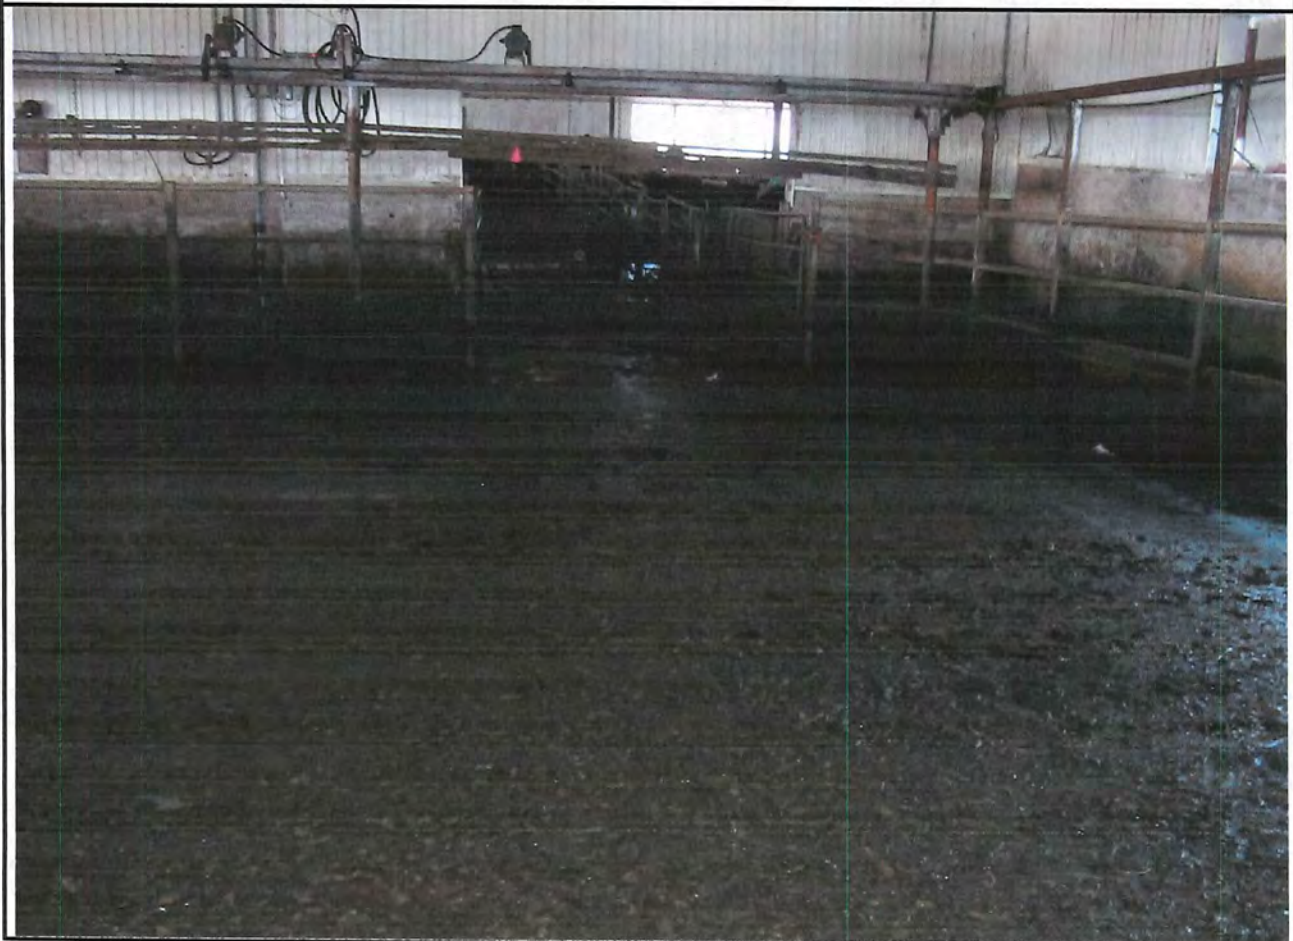
**Photo # 2:** Vue à l'intérieur de l'étable laitière.

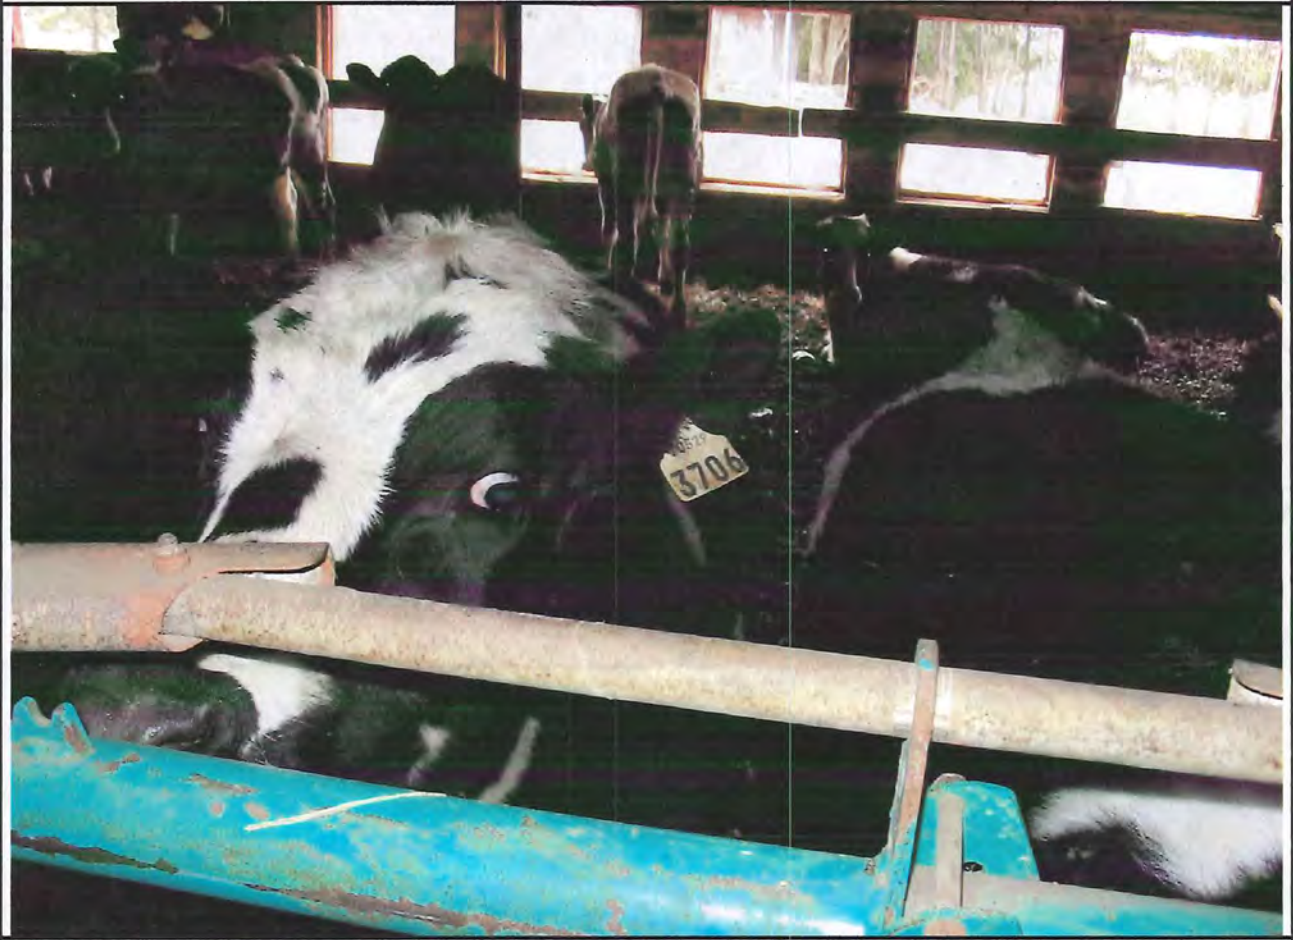
Photo # 7: Vue à l'intérieur de l'étable froide.

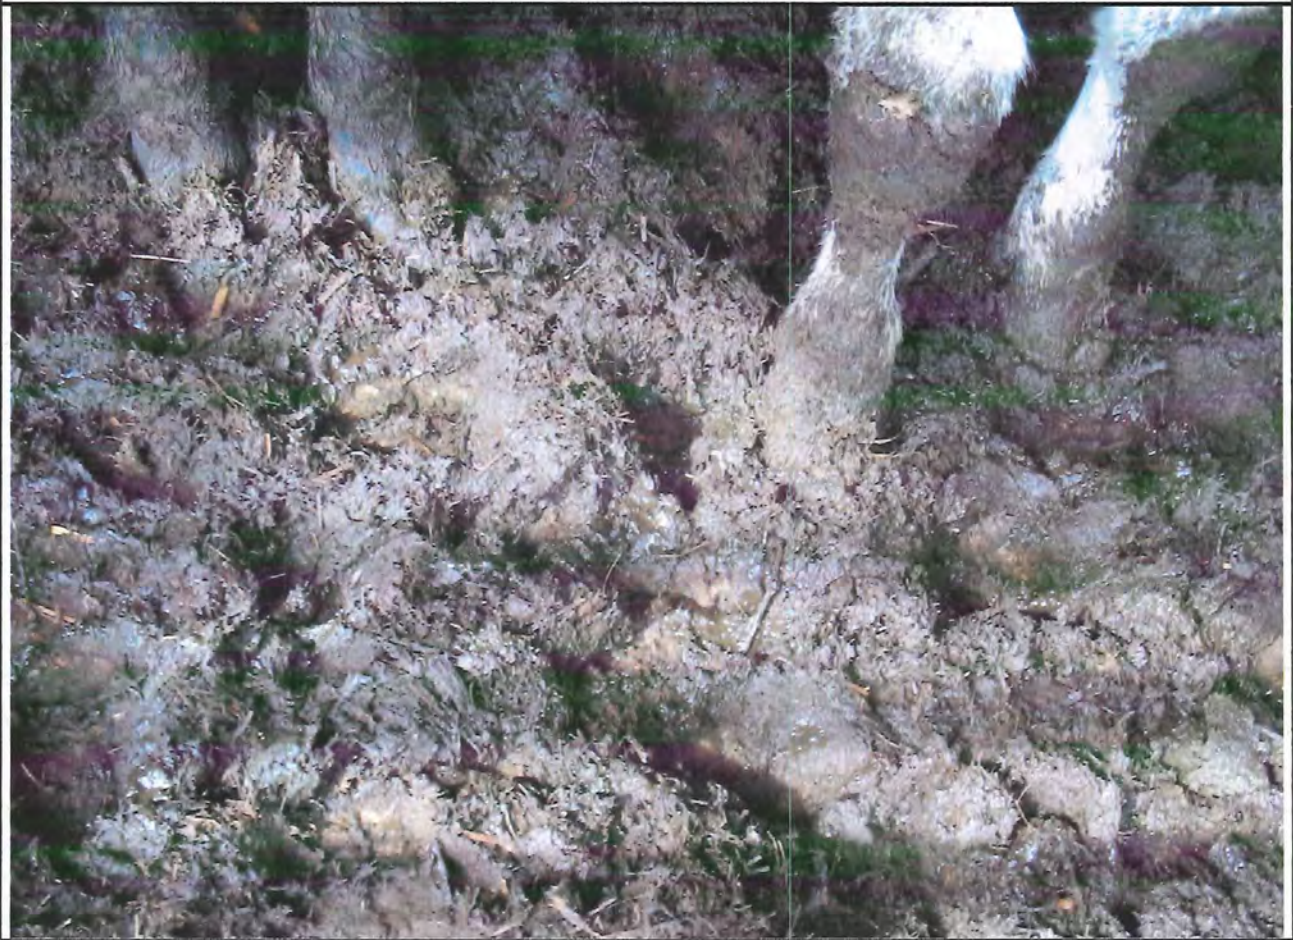
Photo # 8: Vue rapprochée des du plancher de l'étable froide.

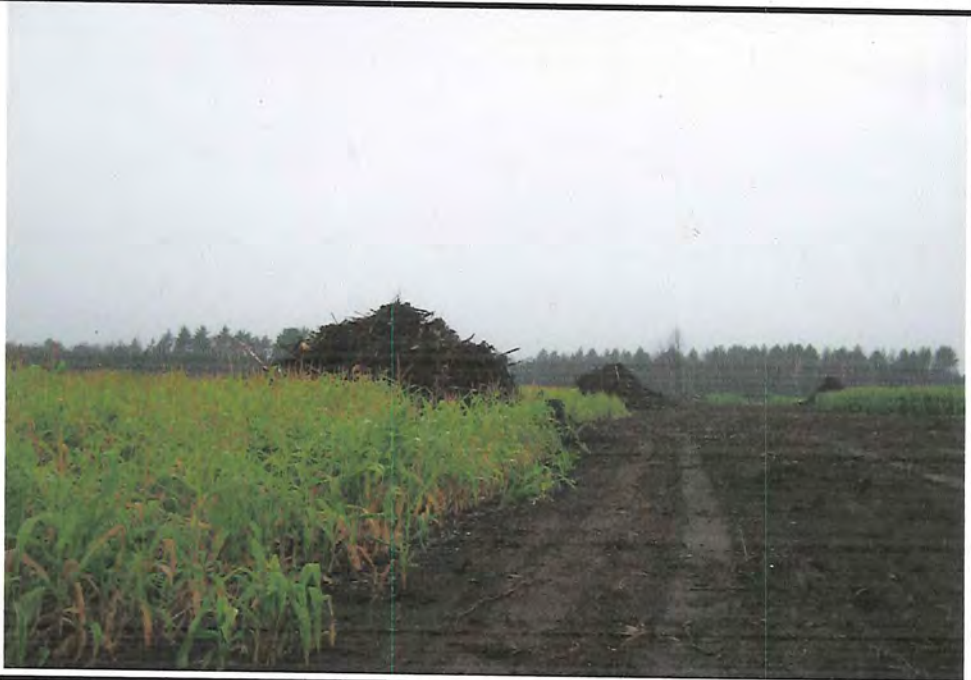
Référence Photo : 2275

Note : andains de débris de bois dans un champ de maïs.

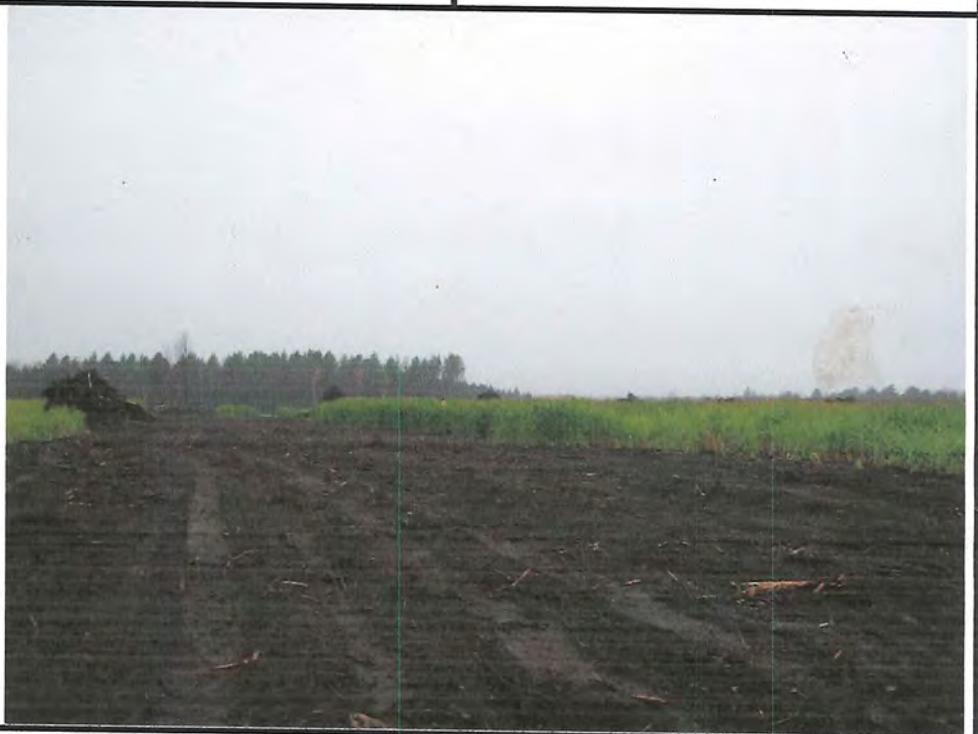
Référence Photo : 2279

Note : une vue plus large du champ de maïs

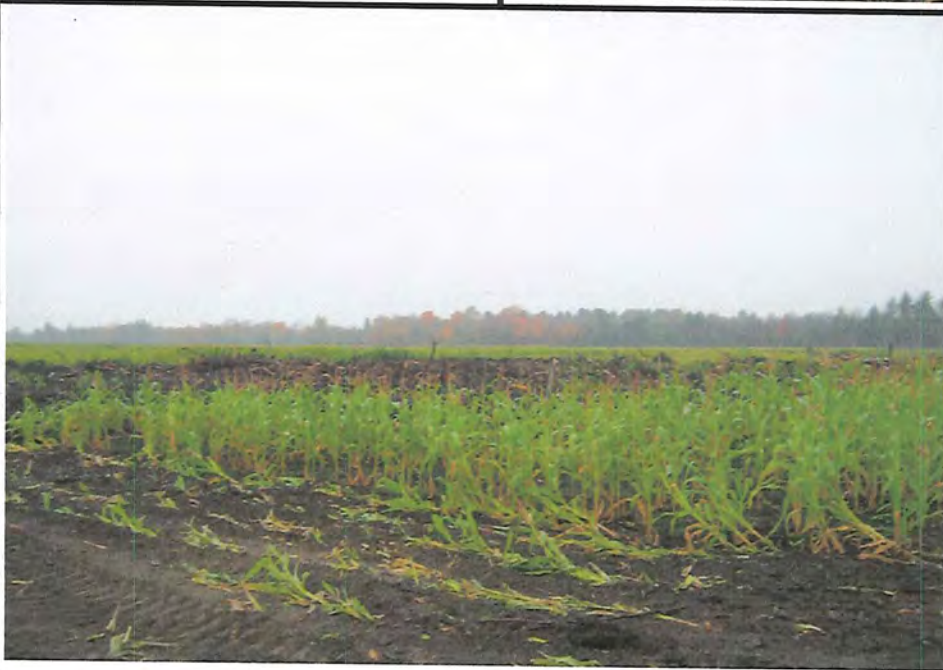
**Photo # 4 :**

Note : une vue de l'étendu du champ

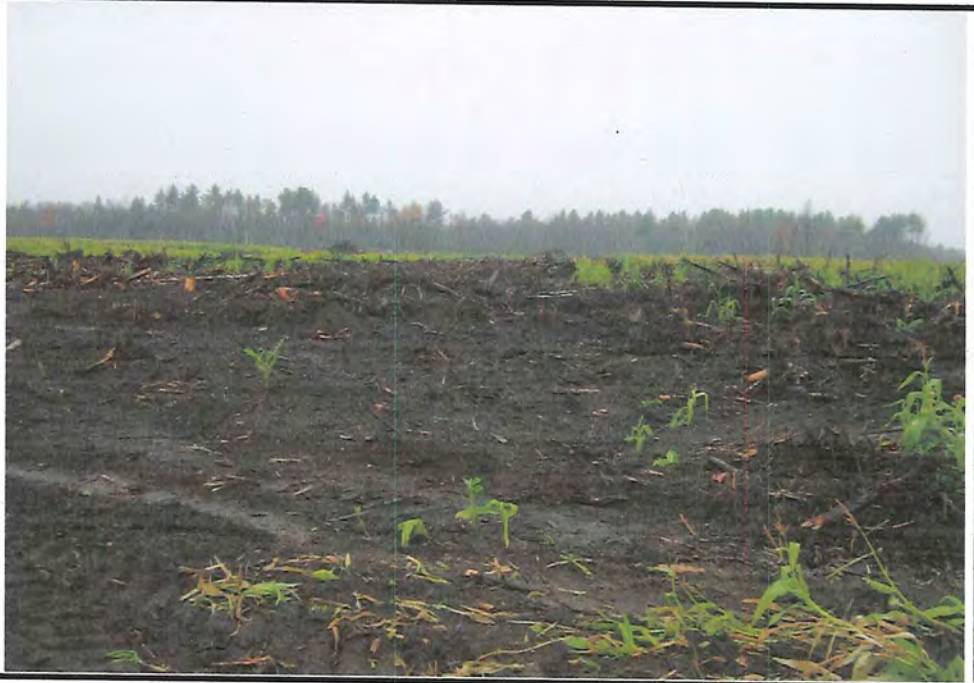
Référence Photo : 2283

Note : la partie non nettoyée encore.

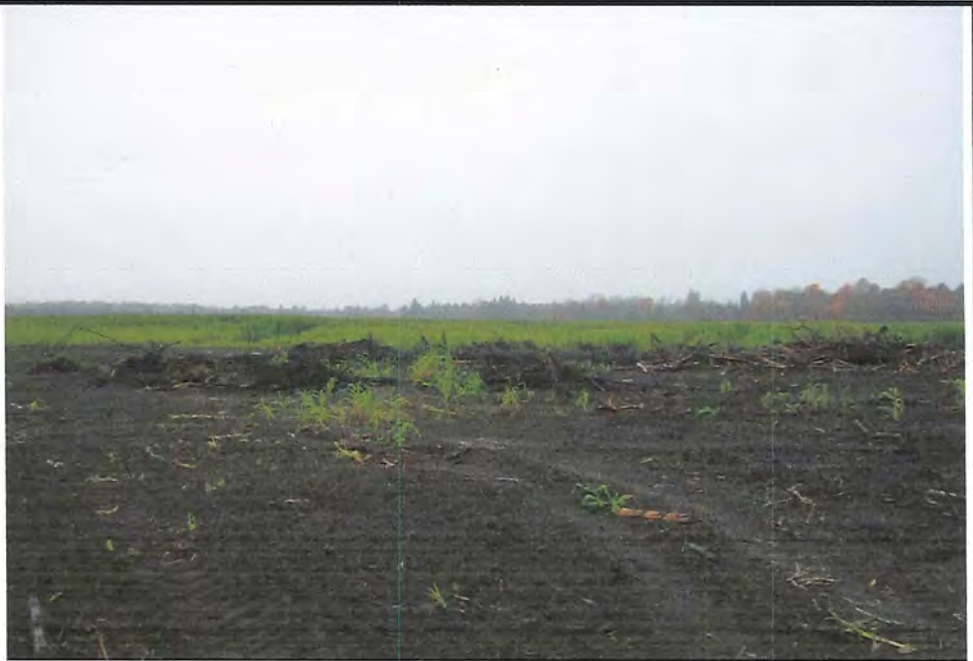
**Photo # 7:**

**Note : Autre vue de même champ**

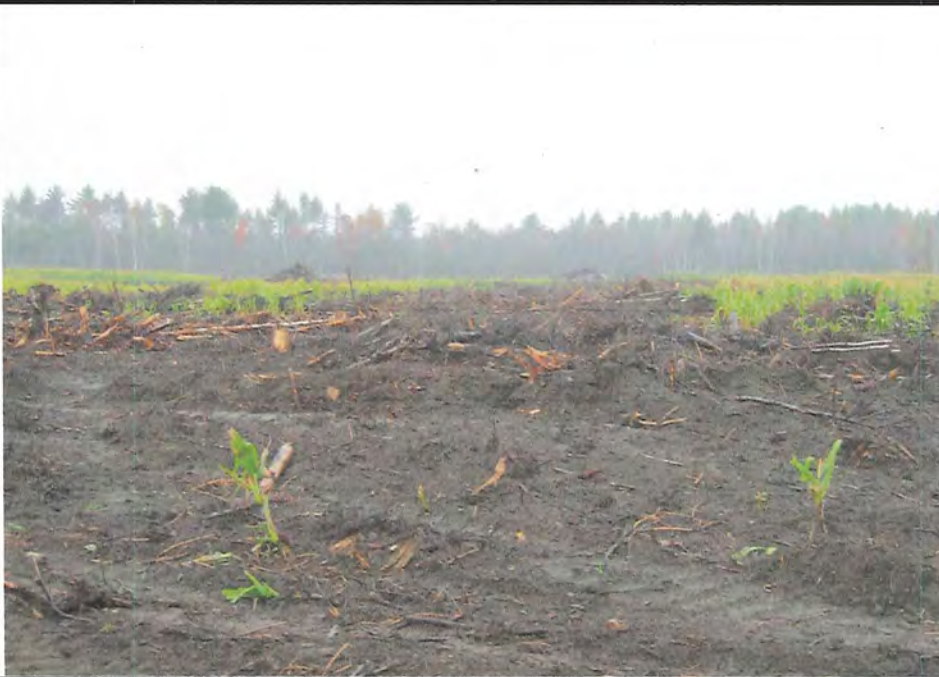
**Photo # 8:**

**Note : du bois qui traîne encore.**

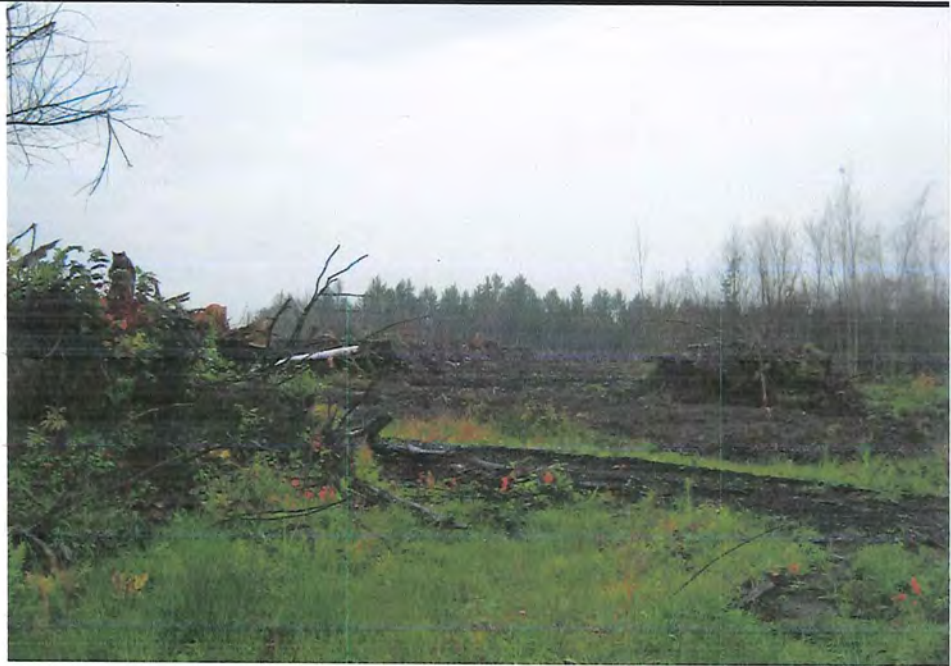
Référence Photo :2243

Note :une autre partie est encours de déboisement . Aucune culture

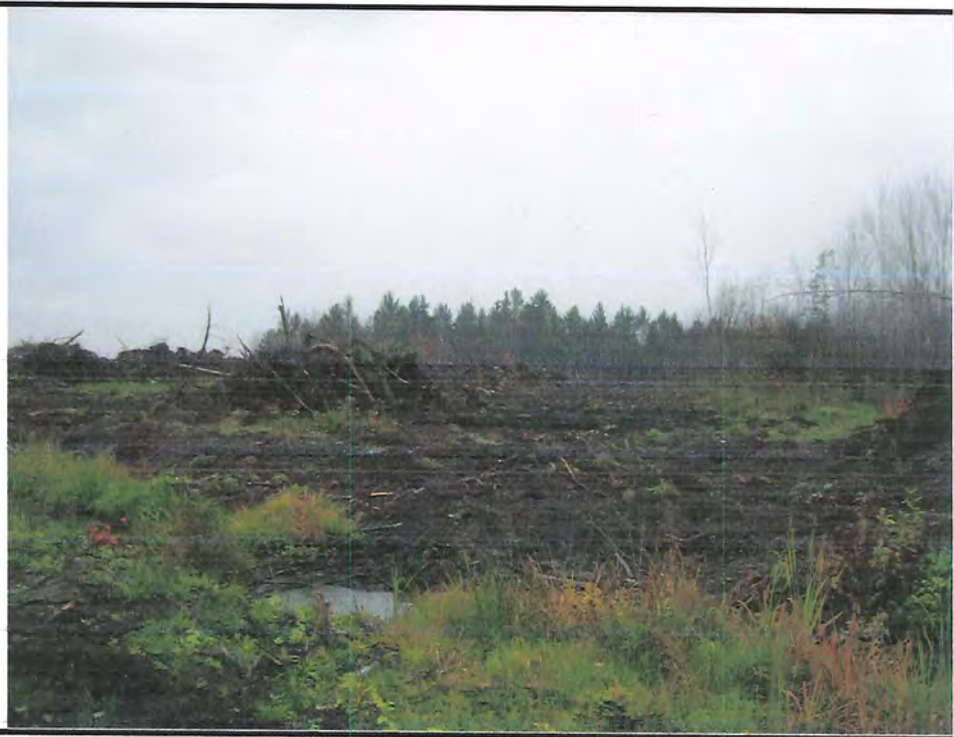
Référence Photo : 2247

Note : Autre vue de la même partie déboisée

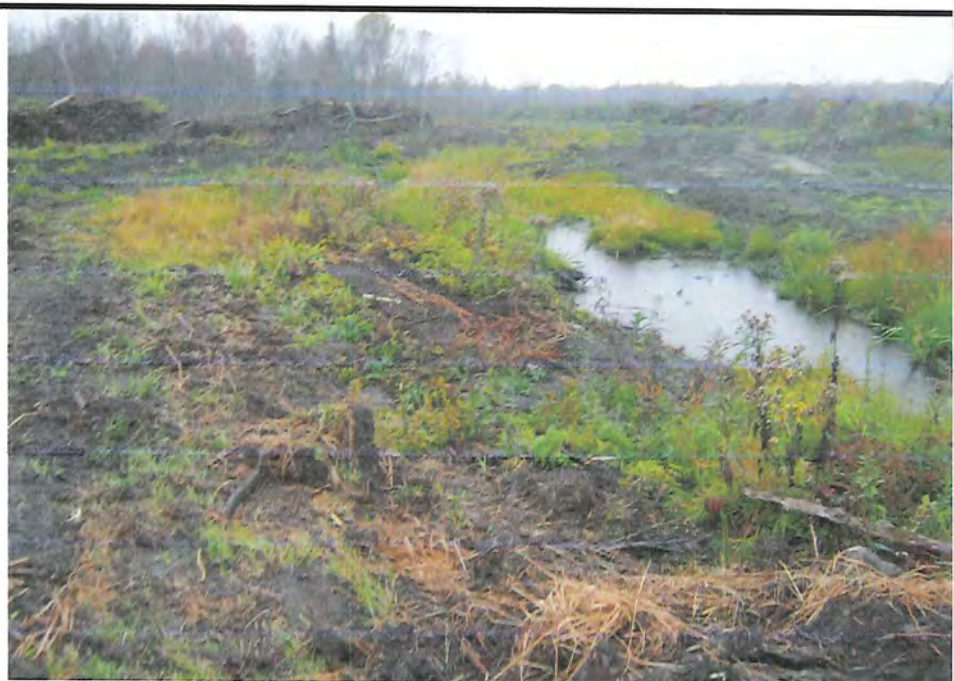
**Photo # 12 :**

Note : un cours d'eau piétiné lors de l'opération de déboisement.

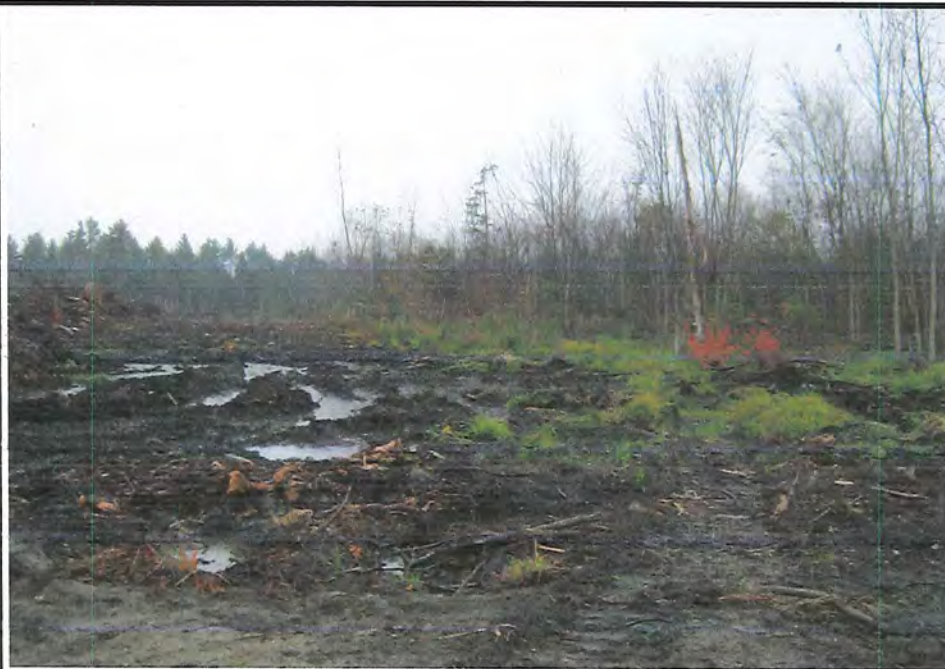
**Photo # 13 :**  
Référence Photo : 2270  
Note : une vue plus large du déboisement.

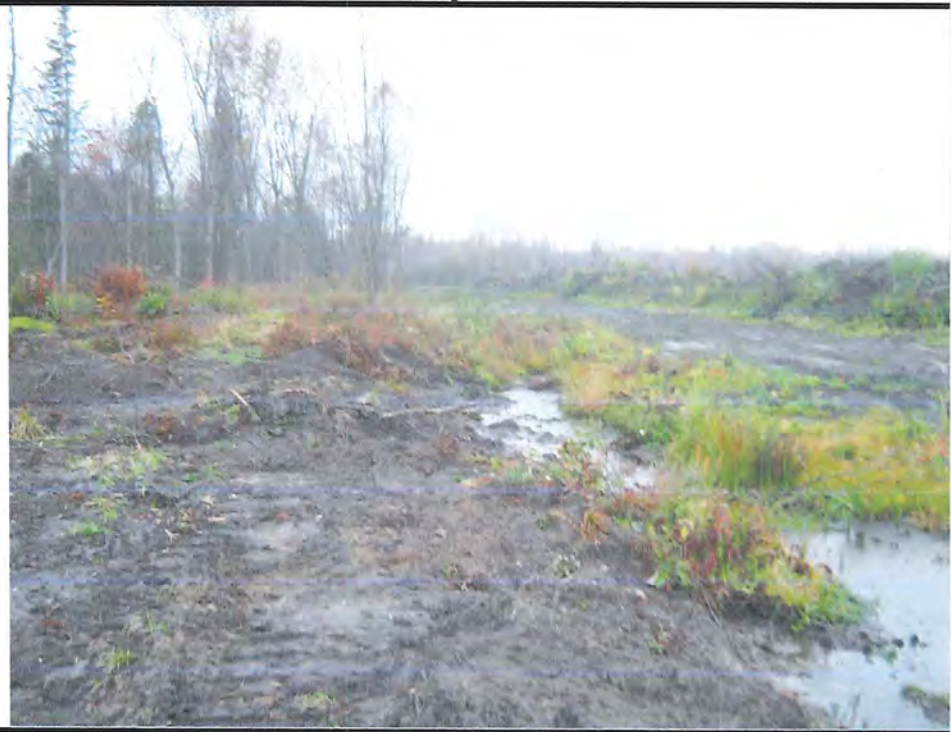
**Photo # 14 :**  
Référence Photo : 2271  
Note : un cours d'eau au milieu de la partie déboisée

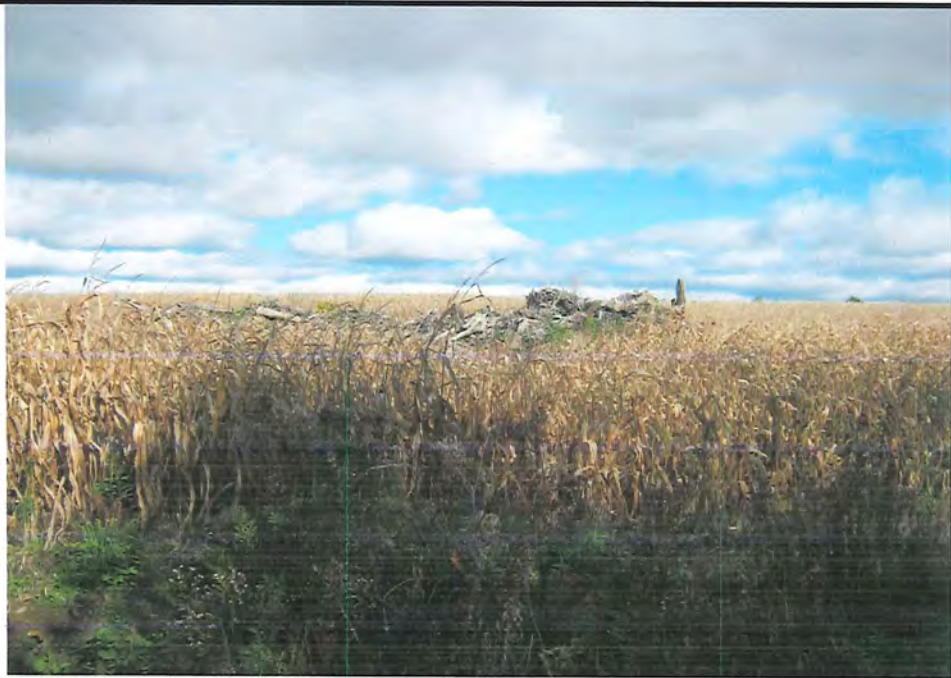
Référence Photo : 2326

Note : Un tas de débris de bois au milieu d'un champ de maïs (champ 24)

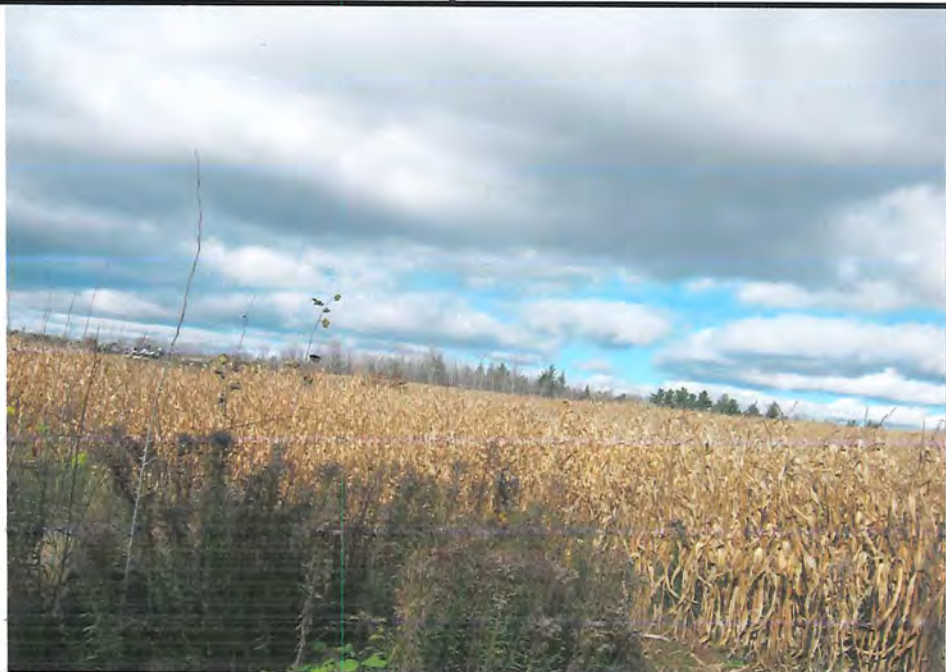
Référence Photo : 2327

Note : vue de l'étendu du champ 24 ; aucun boisé .

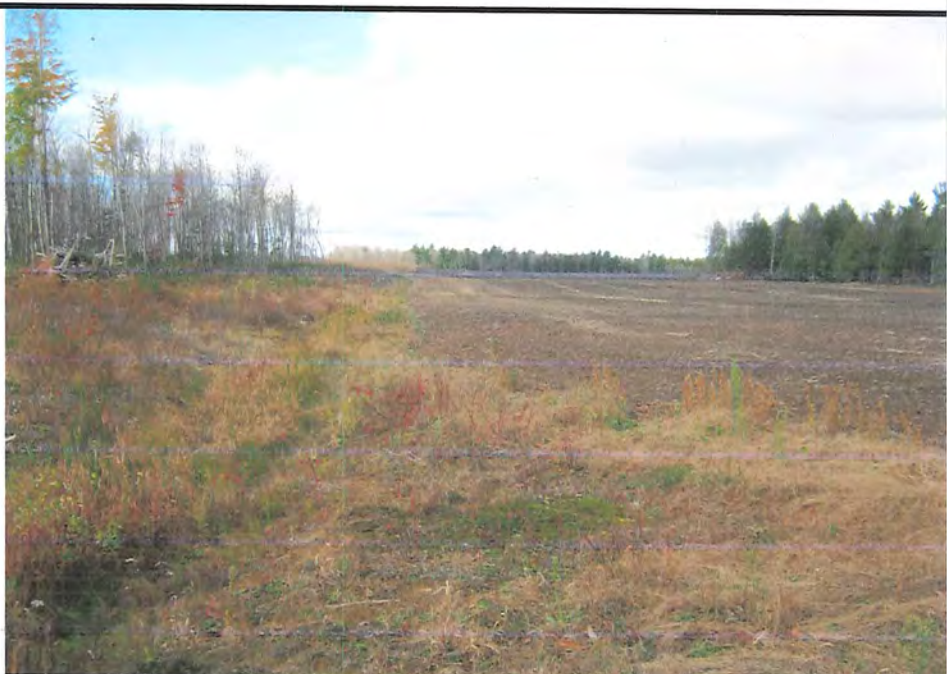
**Photo # 18:**

Note : le champ 19 , labouré après récolte du soya.

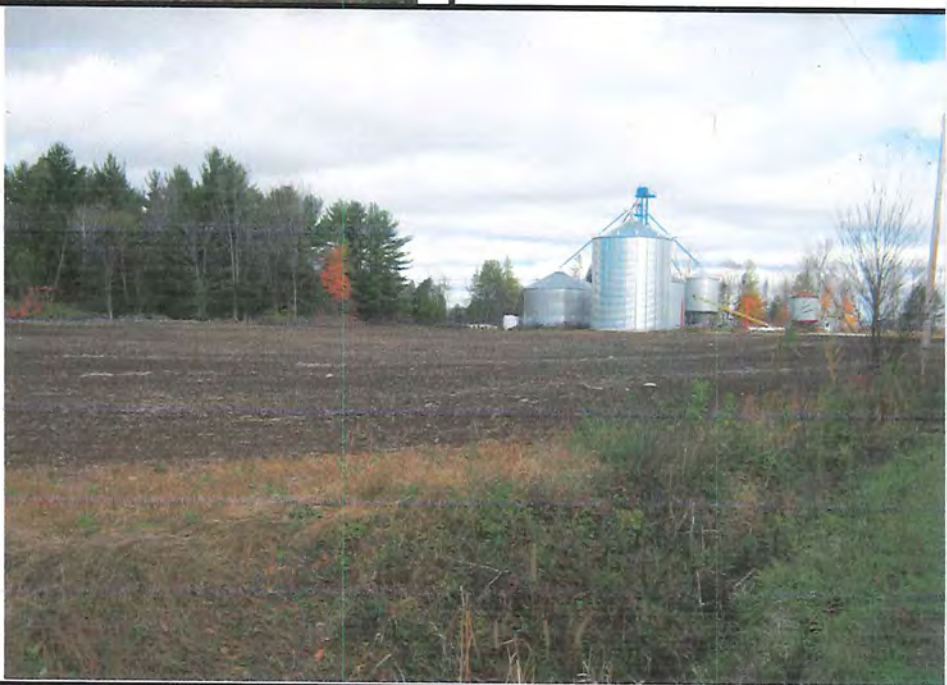
Référence Photo :2314

Note : la partie du champ 19 qui existait depuis longtemps (avant 2004)

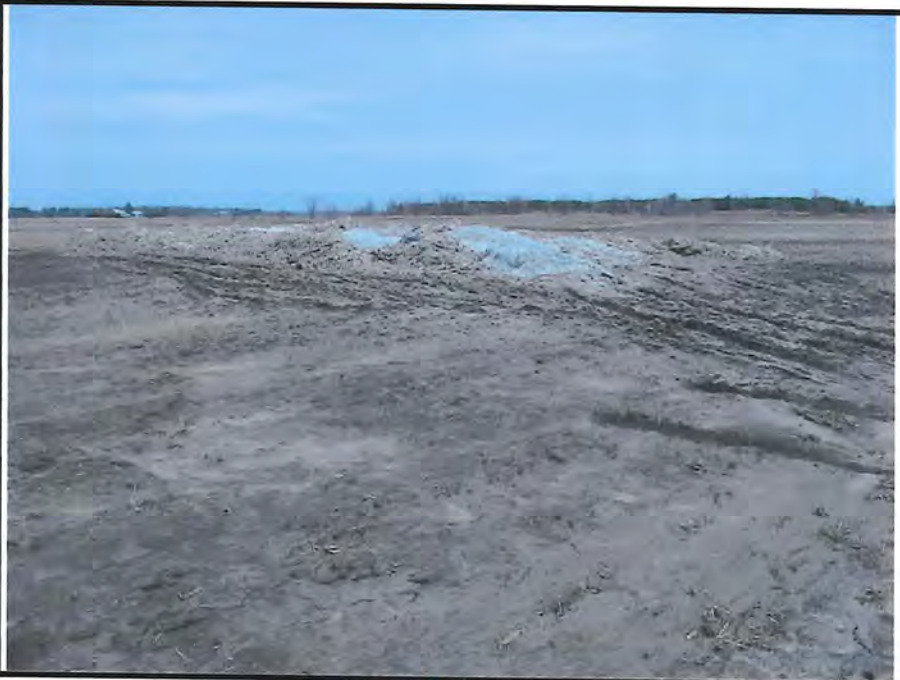
**Photo #1:**  
Référence Photo: 2004-04-21- 017.JPG  
Note :

Amas de biosolides.

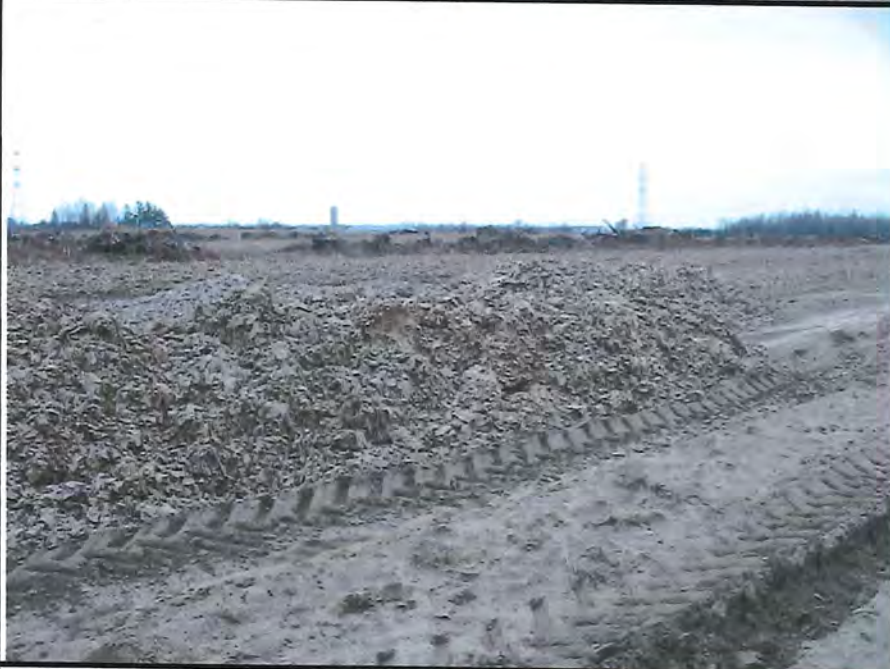
**Photo # 2:**  
Référence Photo: 2004-04-21- 020.JPG  
Note :

Petit amas de biosolides.

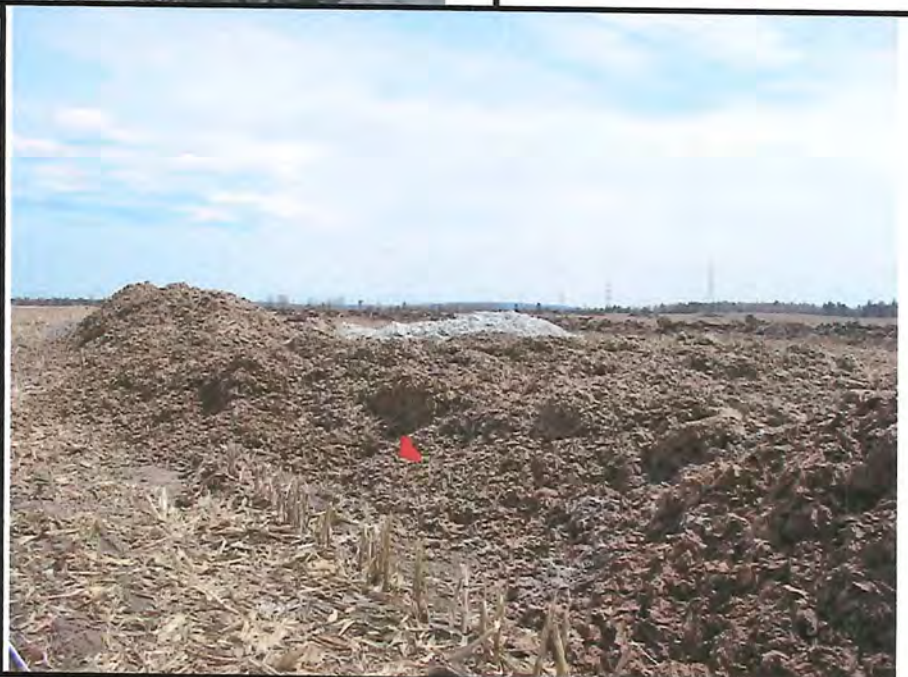
**Photo # 3:**  
Référence Photo: 2004-04-21- 023.JPG  
Note :

Gros amas de biosolides.

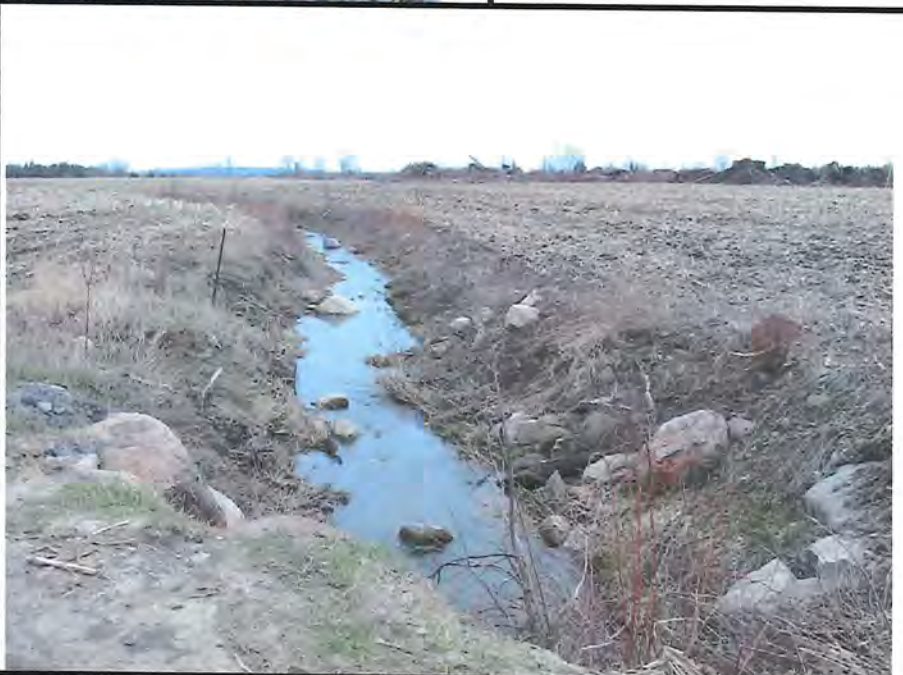
Ruisseau situé à 100 mètres d'un petit amas de biosolides.

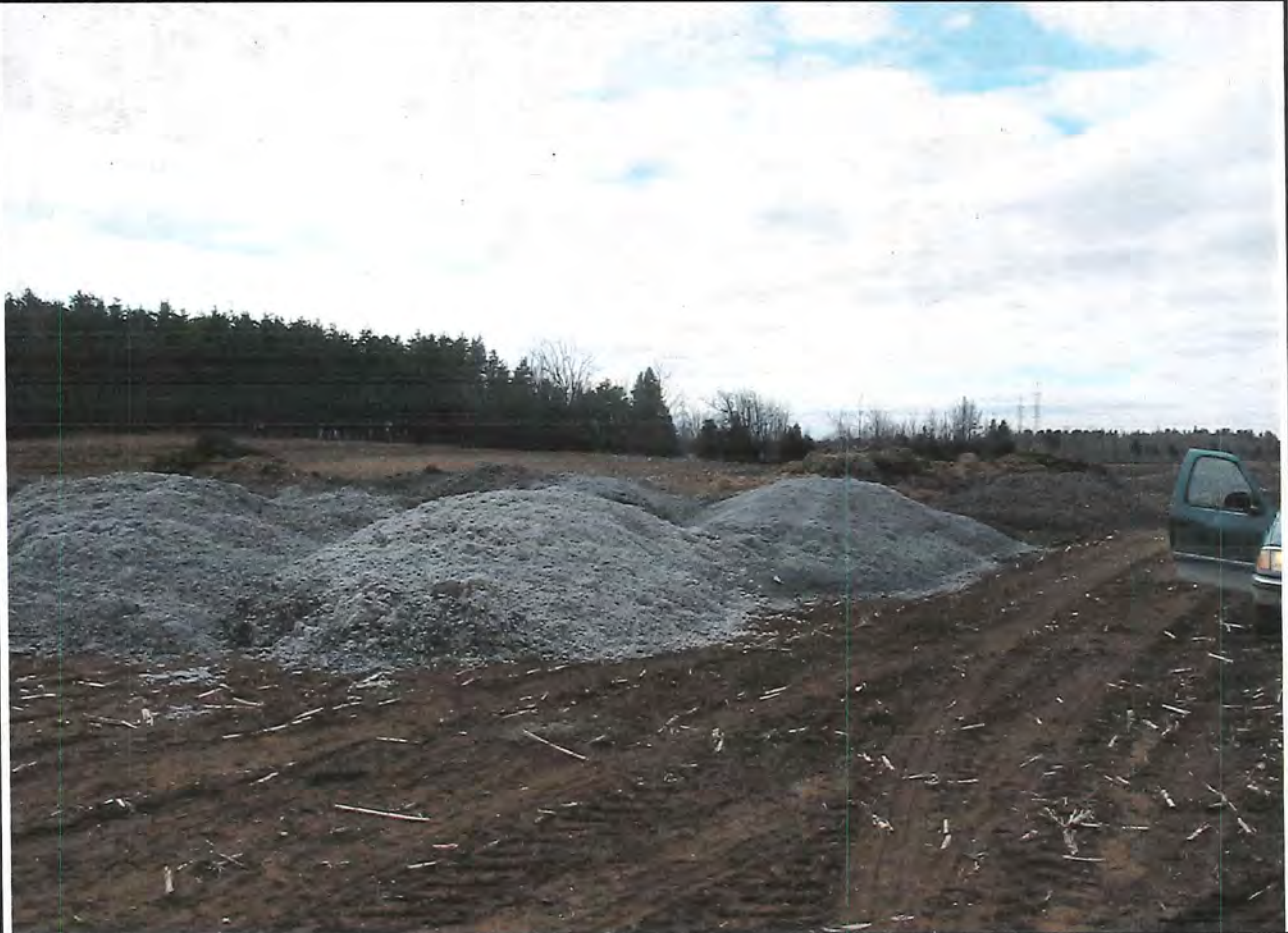
**Photo # 1:** Emplacement # 1, il y a des amas de MRF (matières résiduelles fertilisantes) et des amas de déjections animales.

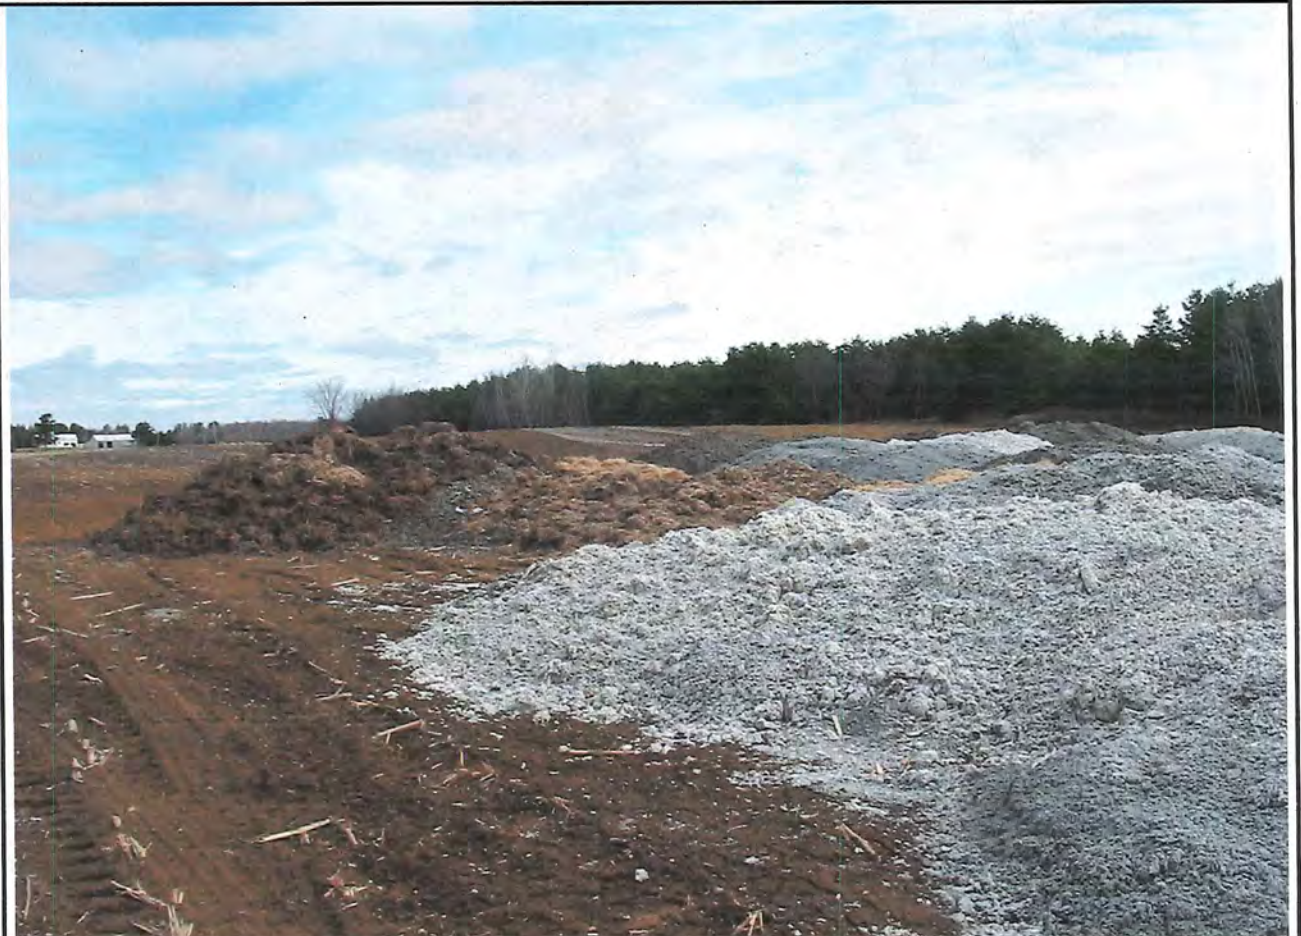
**Photo # 2:** Vue rapprochée de l'emplacement # 1, il y a des amas de MRF et des amas de déjections animales.
