Objet : Demande d'accès à l'information concernant les lots 4 422 550, Ferme J.A. Lauzon  
à Brownsburg Chatham  
V/Réf : ETRIM-1802-03

**RECENSEMENT DES EXPLOITATIONS AGRICOLES**  
 (VISITE FERME PAR FERME)  
**LIEU D'ÉLEVAGE ET/OU D'ÉPANDAGE**

Date de la visite : 2005 / 03 / 30

Ferme J.A. Lauzon inc.

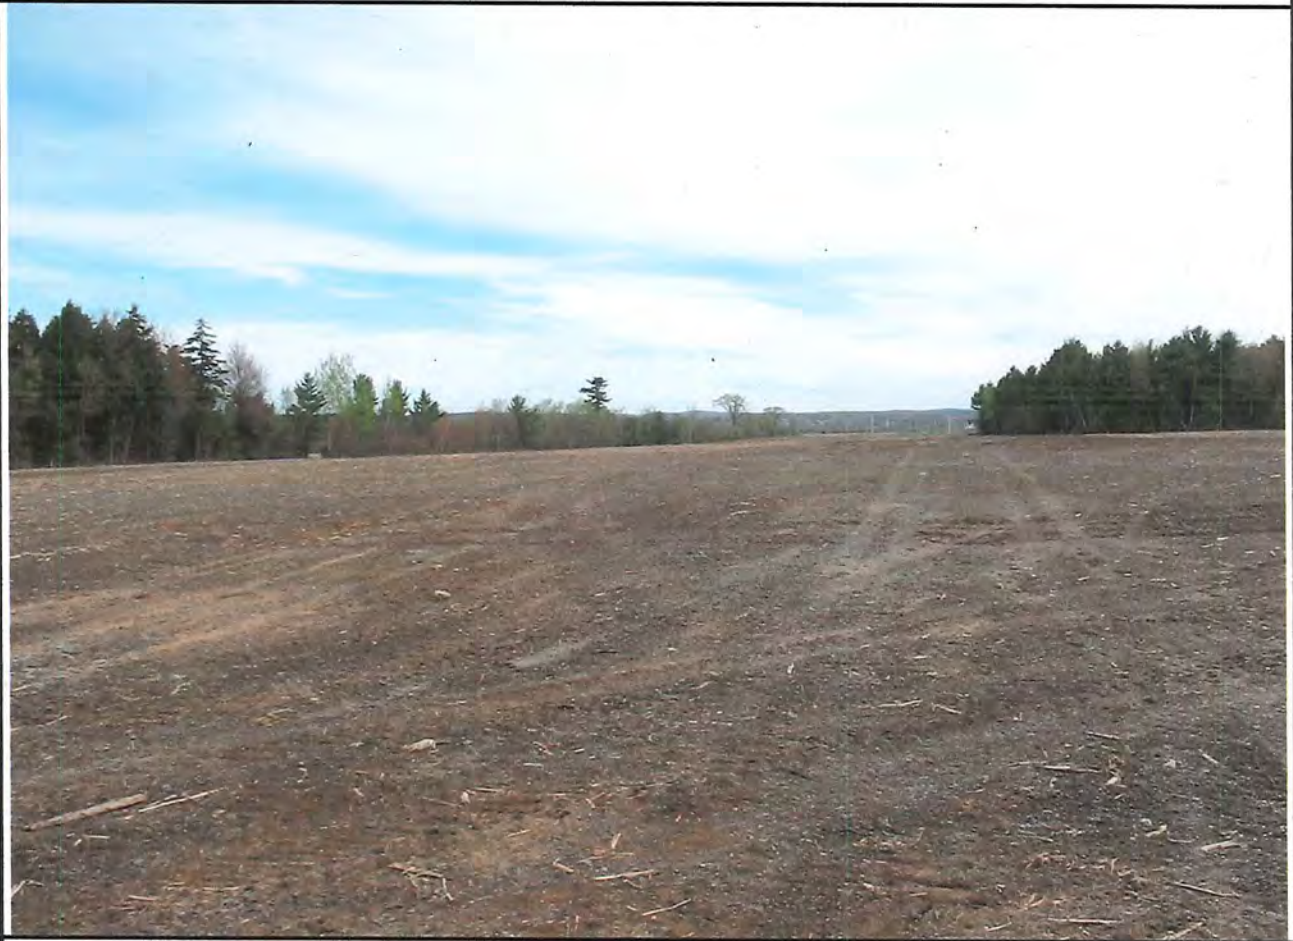
**Photo # 1:** L'amas de matières résiduelles fertilisantes a été épandu.

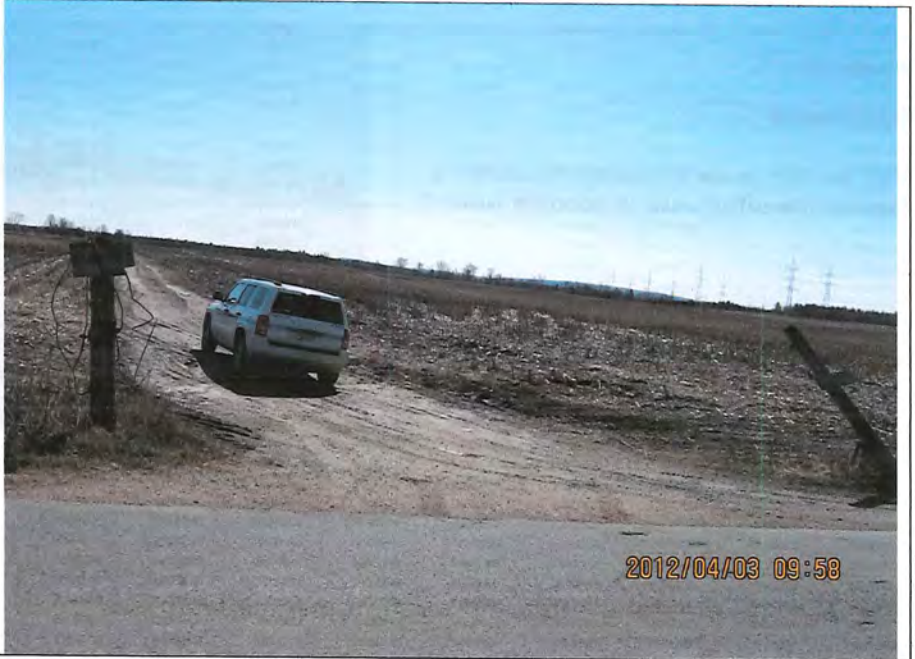
Vue de l'entrée du premier site d'entreposage de matières résiduelles fertilisantes.

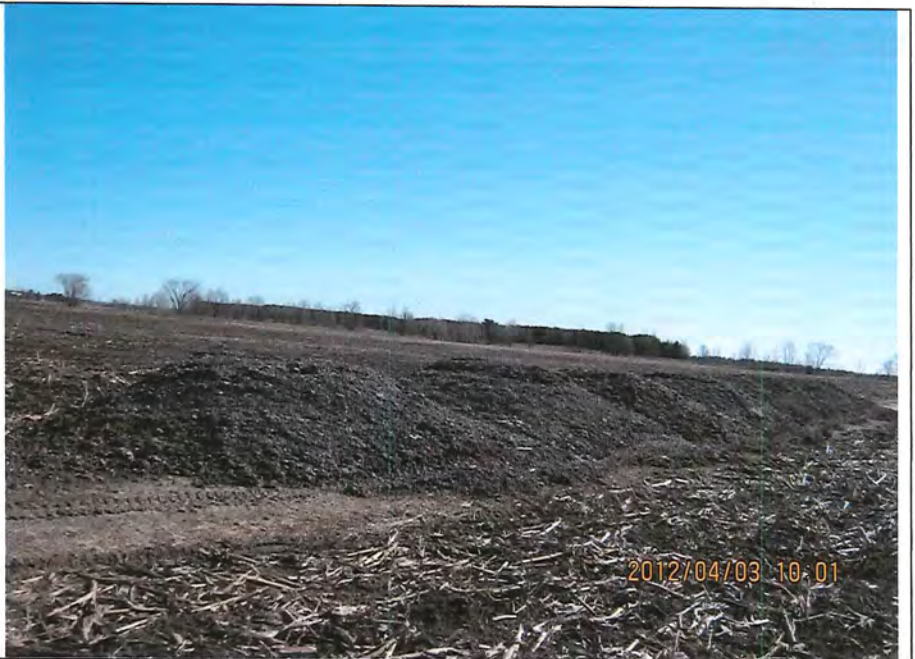
Photo no : 2

Vue de l'amas de matières résiduelles fertilisantes situé au premier site.

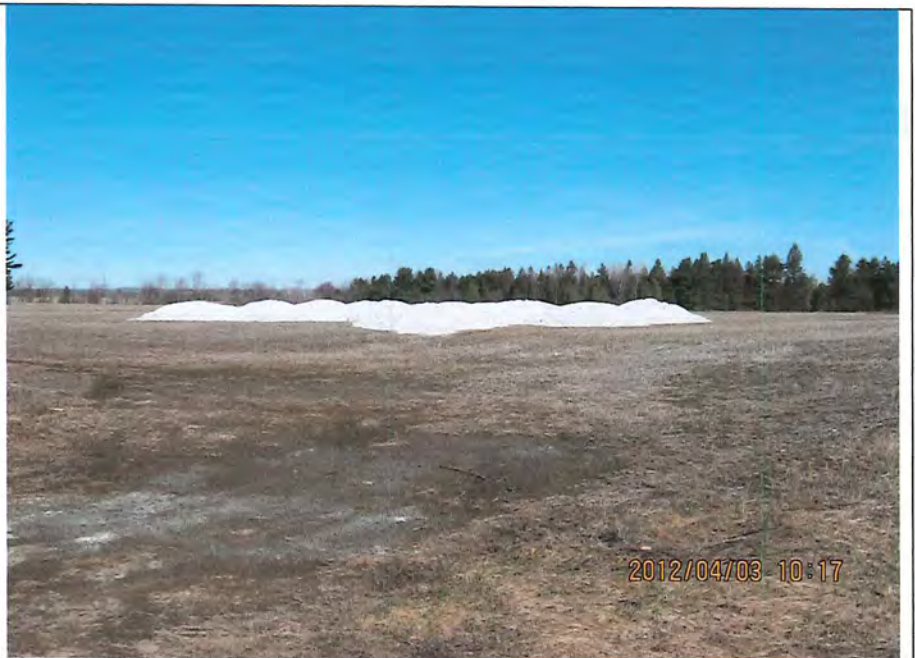
Photo no : 3

Vue de l'amas de matières résiduelles fertilisante situés sur la montée Robert.

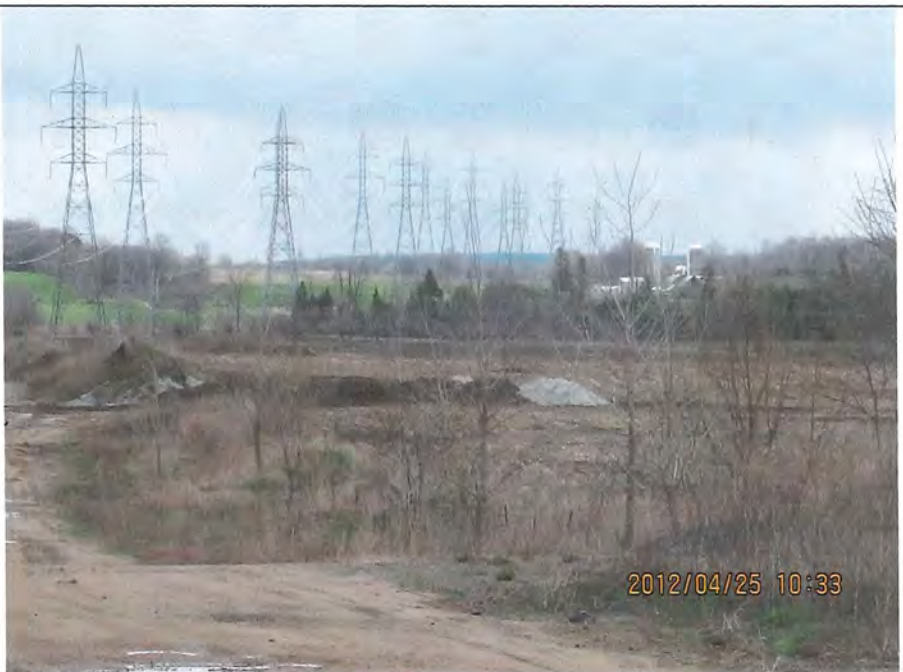
Vue d'ensemble des matières résiduelles fertilisantes.

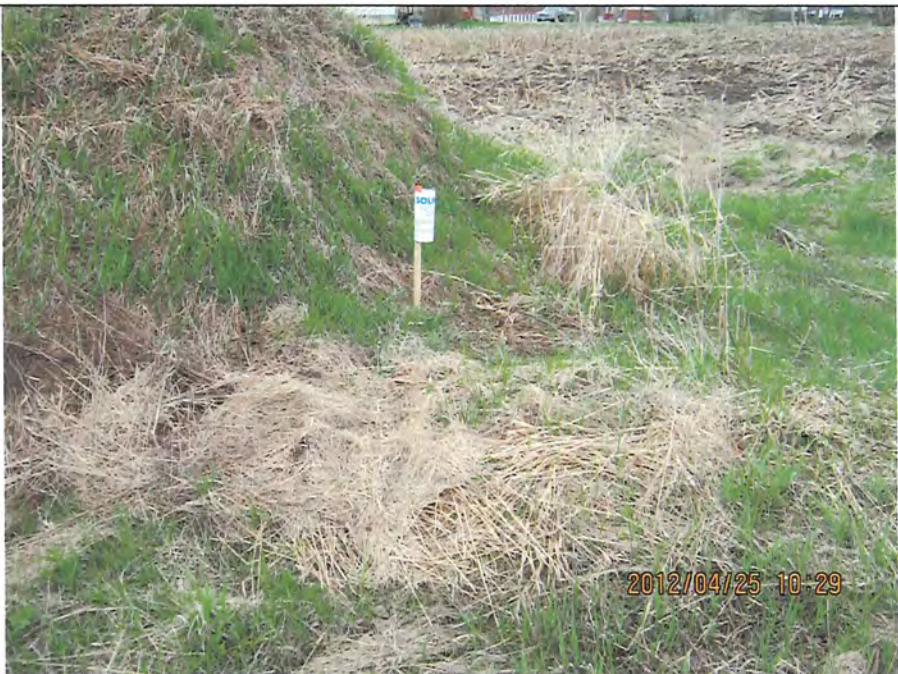
**Photo no : 2**

Vue de l'affiche située à l'entrée de la voie carrossable.

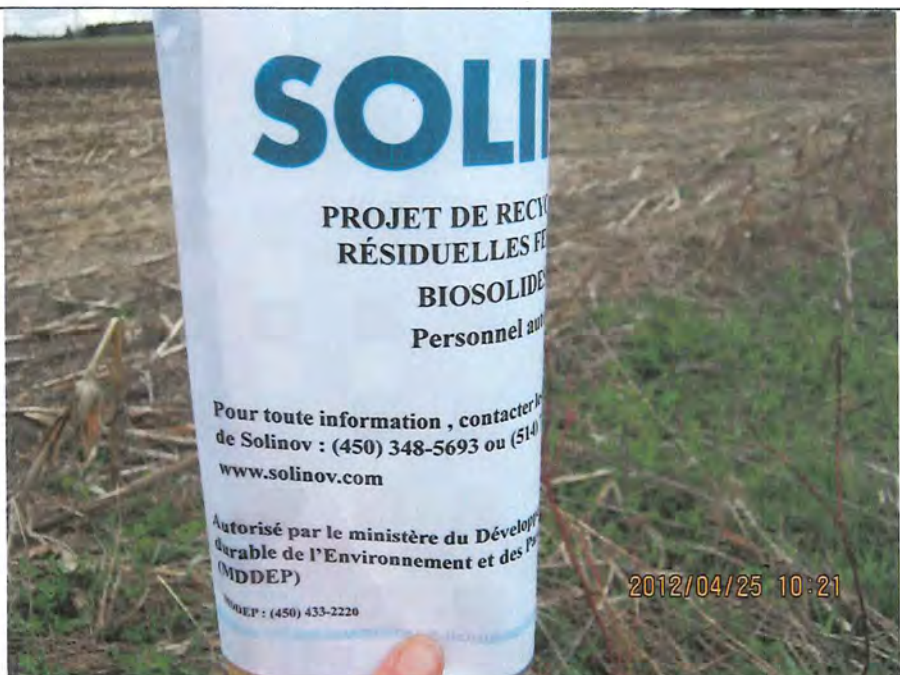
**Photo no : 3**

Vue des informations inscrites sur l'affiche.
