## RAPPORT D'INSPECTION

Centre de contrôle environnemental du Québec

Date de l'inspection : 2015-05-28	Heure d'arrivée : 14 h 10	Heure de départ : 15 h 17
Inspecteur : Yannick Jean	Accompagné de :	
N° intervention : 300962855	Type d'intervention : Inspection	
N° gestion documentaire : 7430-13-01-01467-00	N° du rapport d'inspection : 401256898	
N° demande : 200428672	Type de demande : Plainte à caractère environnemental	
But de l'inspection : Vérifier le bien fondé de la plainte concernant la coupe d'arbres qui pourrait avoir été effectuée dans le milieu humide et le cours d'eau

Nom du lieu : Developpement Pangen Ltée	
Nom usuel du lieu : MH 843 / MH 844 (Selon étude municonsult)	
N° du lieu : X2155034	Type de lieu : marécage, marais, étang, lagune
Localisation du lieu inspecté : Cadastre du Québec : 5 059 016	
Coordonnées géographiques du lieu (GÉO NAD 83 degrés décimaux) : 45,568070596800;-73,779100406900

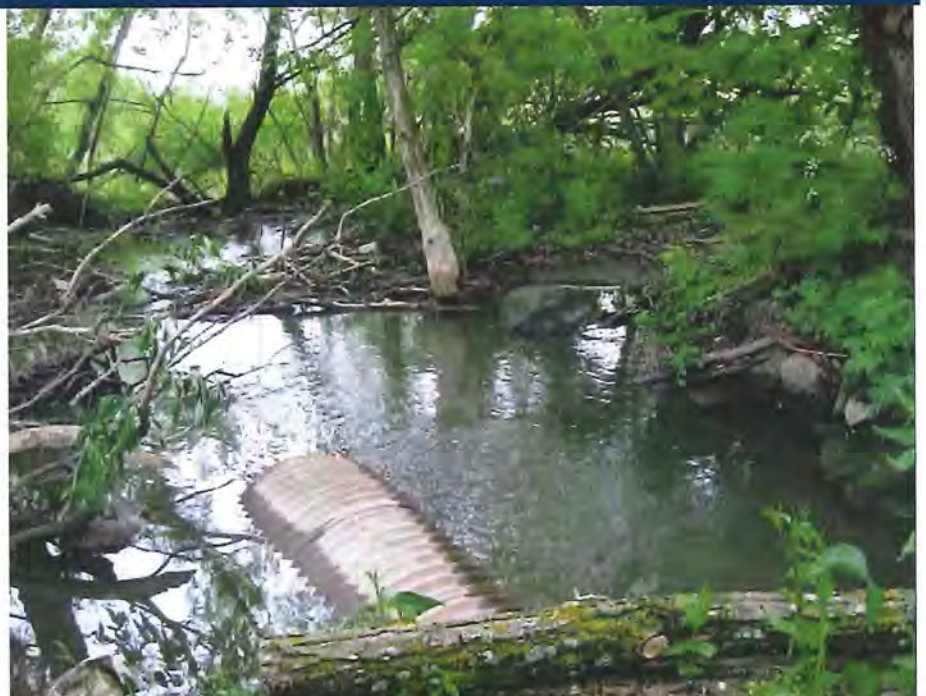
Photo no : 1

Description :  
Vue en direction sud sud-est sur le cours d'eau Papineau. Il y a des milieux humides de part et d'autre du cours d'eau. Le milieu humide faisant l'objet de la plainte se trouve sur la rive droite du cours d'eau.

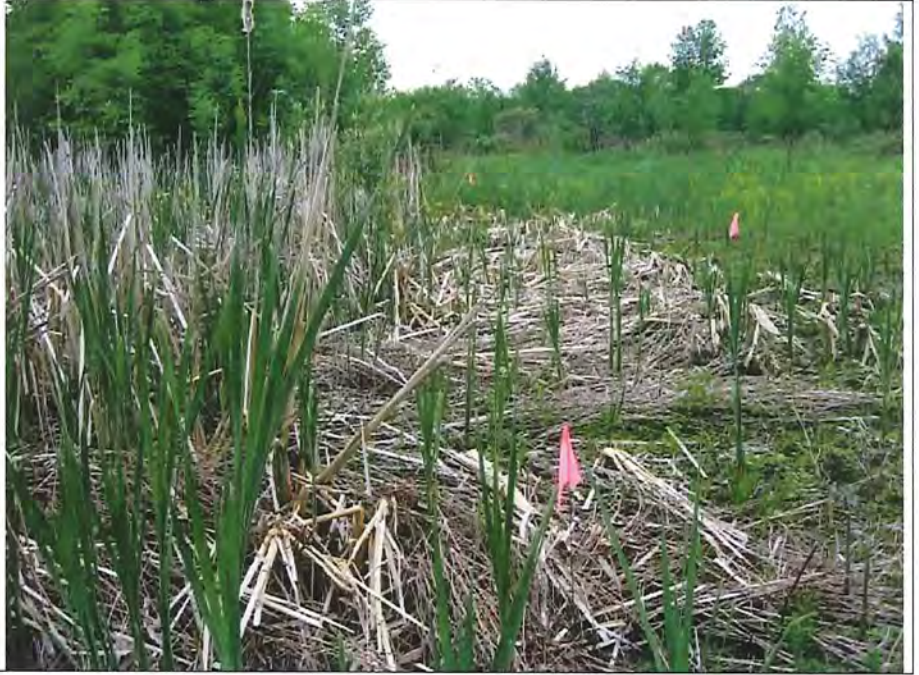
Photo no : 2

La limite nord du marais a été identifiée à l'aide de petits drapeaux roses (photo 2). Je trouve les arbustes faisant l'objet de la plainte. Il y a eu une coupe de quelques branches (photo 3). Il s'agit de peu de branches et les coupes sont nettes. Il n'y a pas eu d'arbuste complètement coupé.

Description :  
La limite nord du marais a été identifiée  
avec des drapeaux roses.  
Vue en direction ouest.

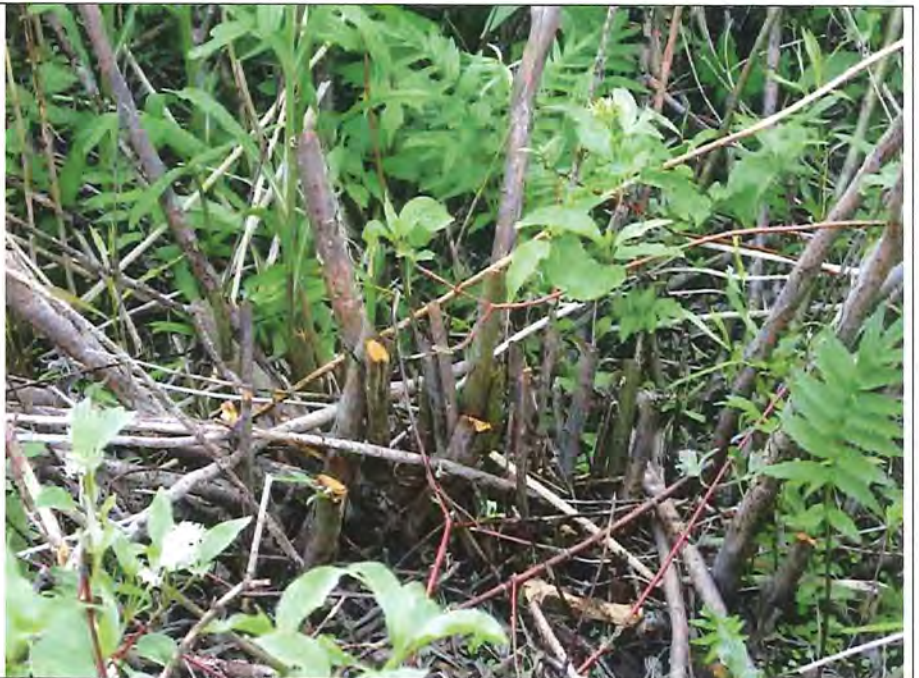
Photo no : 3

Quelques branches d'arbustes ont été taillées.

Les coupes effectuées ne menacent pas la survie des arbustes et elles sont très limitées. La plainte est non fondée.

Description :  
Arbustes dont certaines branches ont  
été coupées. La coupe est nette comme  
lorsqu'on utilise un sécateur.

Ainsi, je recommande de fermer la présente intervention.
