Objet : Demande d'accès concernant l'entreprise suivante : TCI REALTY HOLDINGS INC. NEQ : 1168538438, 3055, rue Viau, lots : 1 363 097, 1 881 673, Cadastre du Québec Montréal (Québec)

RAPPORT D'INSPECTION

Nom du lieu : Compagnie Christie Brown
Nom usuel du lieu : Kraft Canada inc.
N° du lieu : X2086115 Type de lieu : industrie
Localisation du lieu inspecté : 3055, rue Viau, Montréal (Québec) H1V 3J5
Coordonnées géographiques du lieu (GÉO NAD 83 degrés décimaux) : 45,564430555600;-73,549969444400

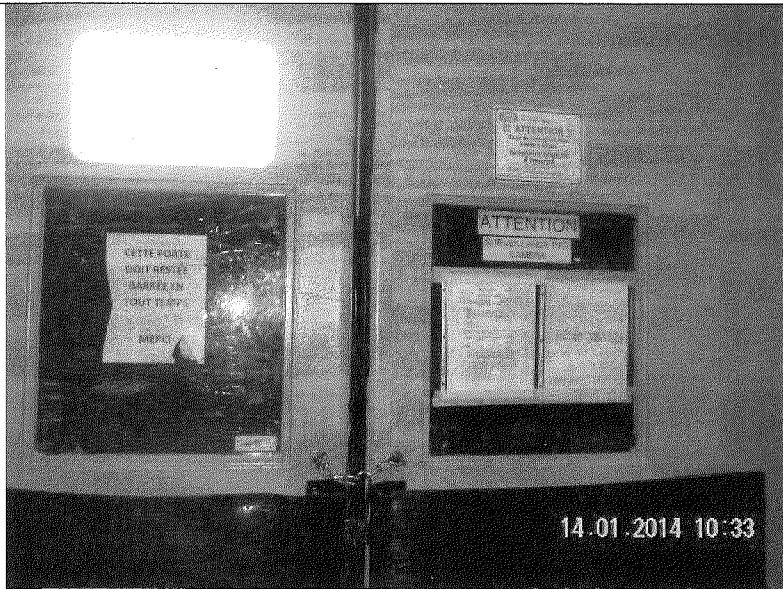
Photo no : 1

- Les matières dangereuses résiduelles sont entreposées dans une section à l'intérieur d'un entrepôt appelé garage des ventes (Photo no 4498). La section réservée aux matières dangereuses résiduelles est délimitée par une clôture métallique avec une porte fermée en tout temps et bien identifiée (Photos no 4499 et 4500).

Porte d'entrée du garage des ventes.

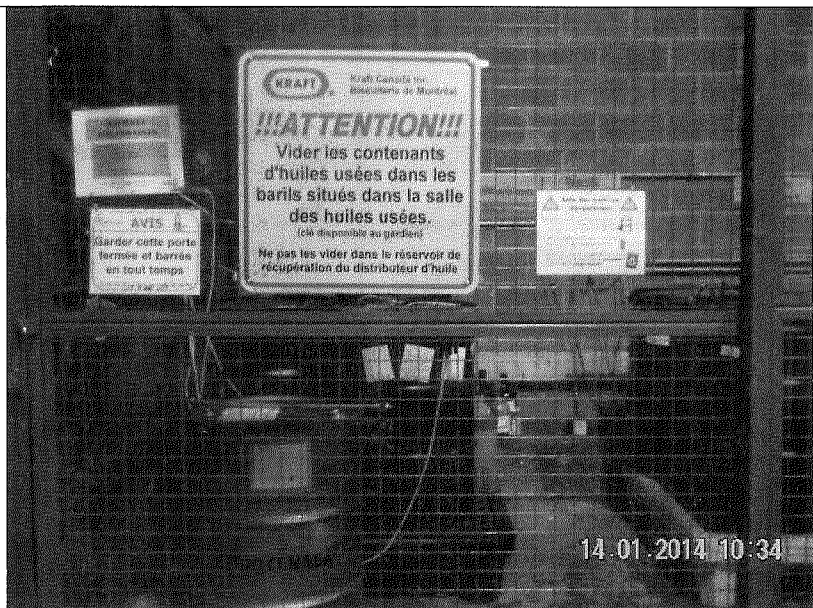
Photo no : 2

La zone d'entreposage des MDR est délimitée par une clôture.

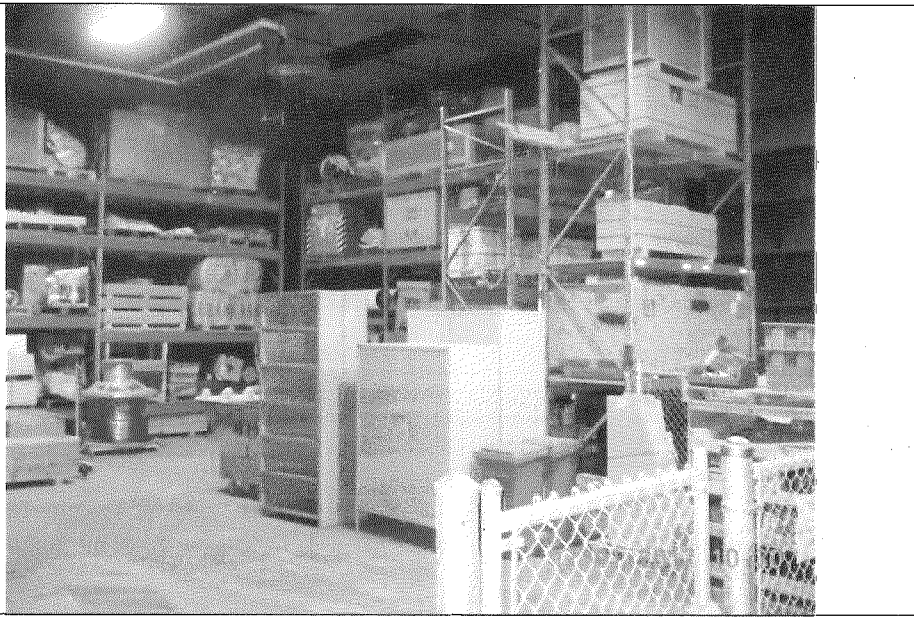
Photo no : 1
Fichier : DSCN1138.jpg
Description : La photo montre l'intérieur du garage des ventes.

- Les matières dangereuses résiduelles sont entreposées dans une section à l'intérieur d'un entrepôt appelé garage des ventes. Celui-ci est aussi utilisé pour l'entreposage de quelques matières premières, des produits à expédier, du mobilier et outils informatiques non utilisés (Photo no 1 et 2). La section réservée aux matières dangereuses résiduelles est délimitée par une clôture métallique avec une porte fermée en tout temps et bien identifiée (Photo no 3 et 4).
