Objet : Demande d'accès concernant les adresses 105-105A, rue Meitin à St-Lin-Laurentides.

RAPPORT D'INSPECTION
Centre de contrôle environnemental du Québec

**Objet : Entreposage non conforme de matières dangereuses résiduelles
au 105 rue Meitin à St-Lin-Laurentides**

**Objet : Activités de sablage au jet à l'extérieur au 105 rue Meitin à
St-Lin-Laurentides**

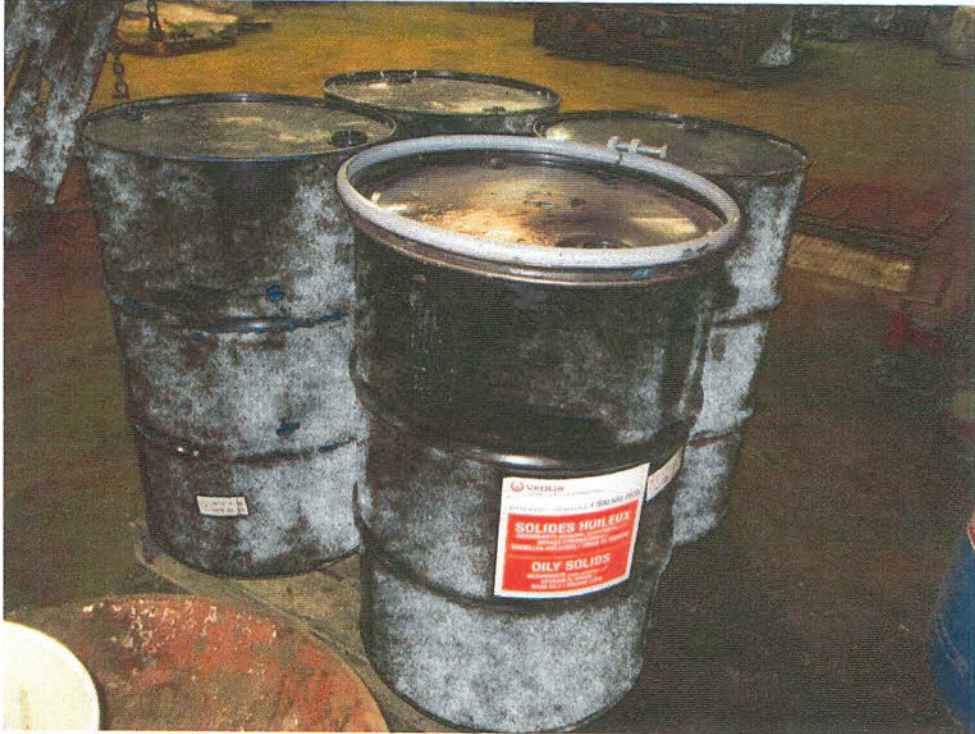
Photo 001.jpg

Nous allons à l'intérieur et il me montre l'endroit où il entrepasse désormais les mdr. Les contenants sont en bon état, correctement identifiés (photo 001). Pendant qu'un employé s'affaire à ouvrir le séparateur eau-huile, je demande à voir l'entrepôt extérieur et il m'y conduit. Il ne contient désormais que des contenants vides prêts à être utilisés. Nous retournons à l'intérieur : le séparateur est ouvert. Il a été vidangé dernièrement : le compartiment d'accumulation contient de l'huile et les autres contiennent de l'eau (photo 003). Dans le regard menant vers le réservoir extérieur, l'eau n'atteint pas encore la sortie. Le contremaître m'explique qu'ils portent maintenant une attention particulière à cet équipement pour s'assurer de ne pas causer un déversement à l'environnement.

Contenants de mdr correctement identifiés

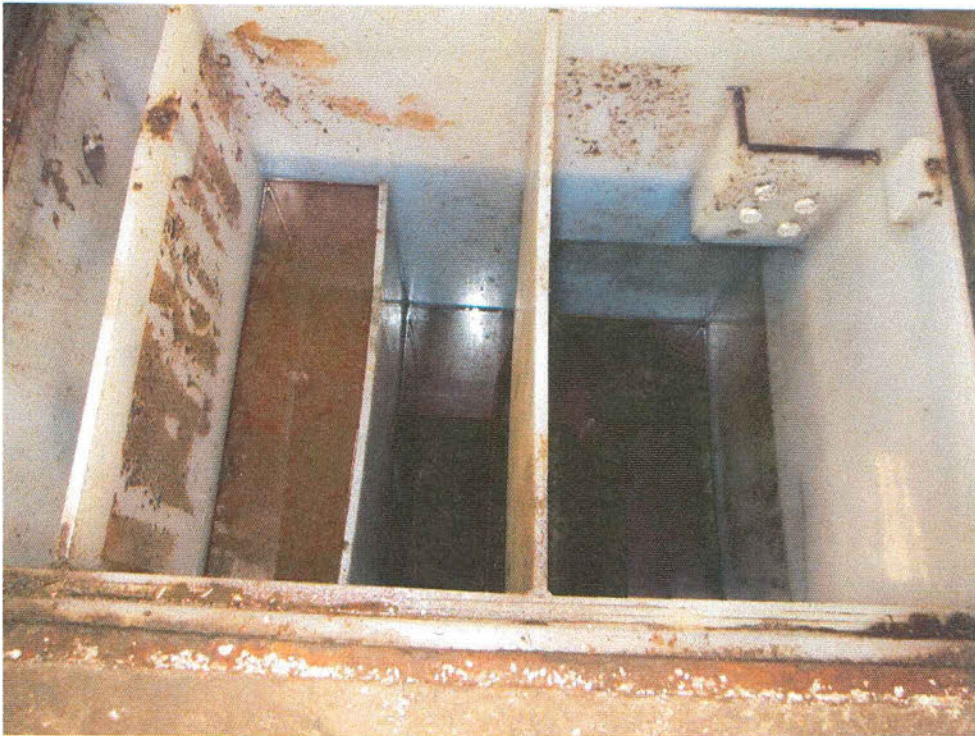
Photo 003.jpg

Séparateur en bon état de fonctionnement.

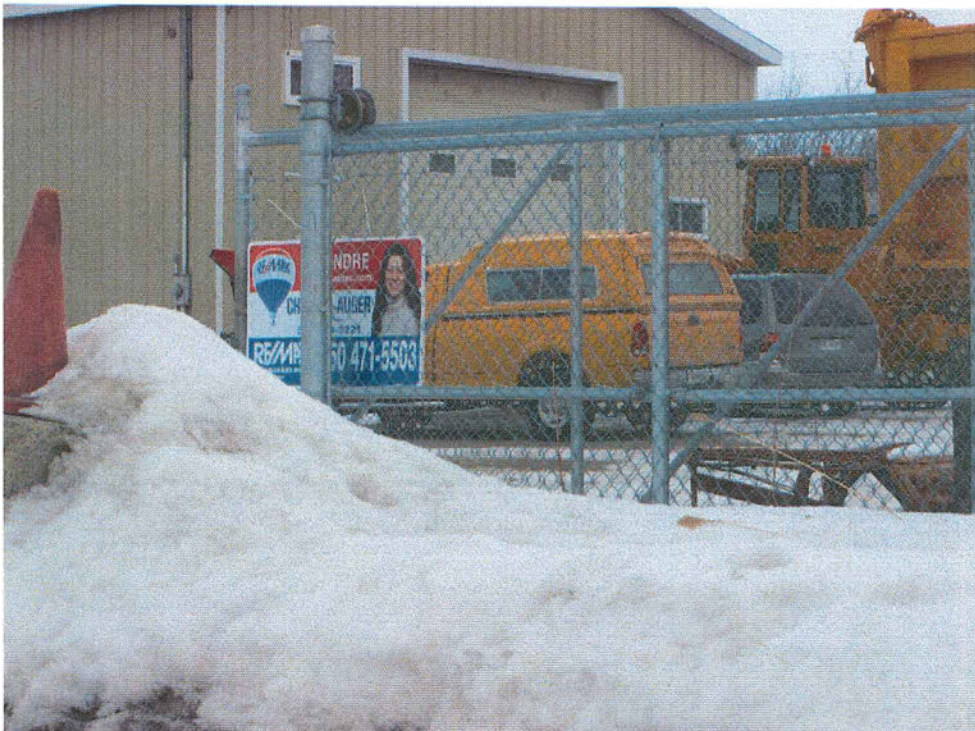
Photo 006.jpg

Bâtisses et terrain de l'entreprise à vendre.

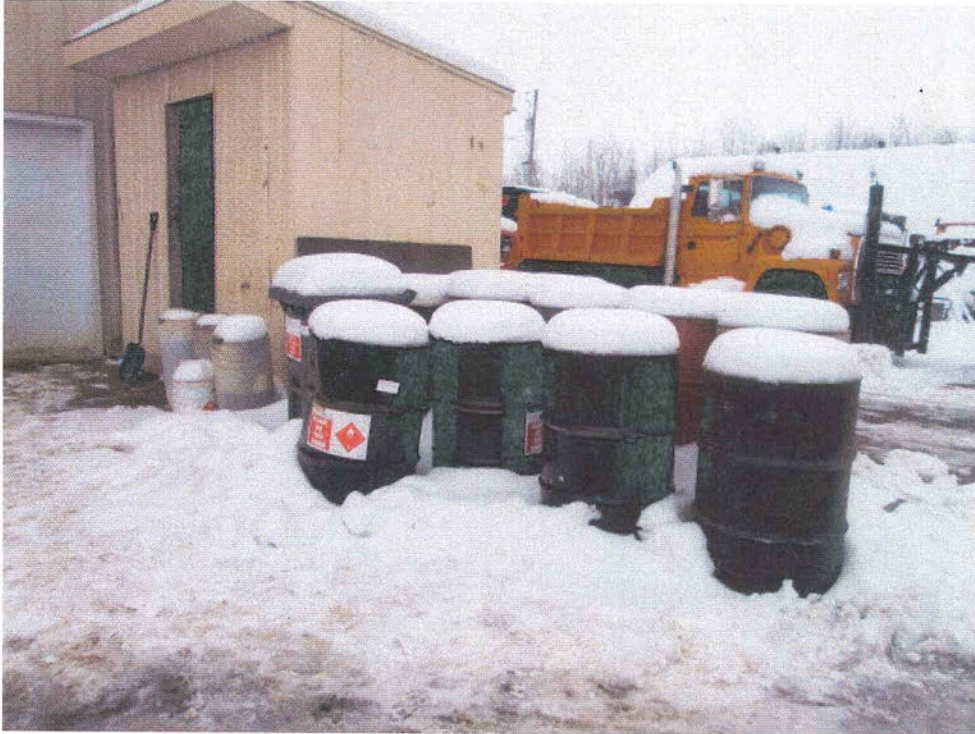
Photo 001.jpg

J'aperçois 12 barils de 205 litres, un rouli-bac et 3 contenants de 100 litres entreposés dans la neige (photos 1 et 2) et je demande au contremaître ce qu'ils contiennent. Il me répond qu'ils contiennent des huiles usées, du «tinner» usée, des filtres à huile usagés, des contenants d'huiles usés. Un seul des contenants est muni d'une étiquette indiquant la nature du contenu, mais la date de début d'entreposage n'y figure pas. Les autres contenants ne sont pas identifiés. Certains contenants sont bossés. L'entreprise contrevient donc aux articles 44, 45 et 46 al.1 du Règlement sur les matières dangereuses. Le contremaître m'explique que c'est là qu'il entrepose toutes ses matières dangereuses résiduelles. Je l'informe qu'il ne peut pas entreposer ses mdr à l'extérieur à moins qu'elles soient sous un abri conforme ou dans un conteneur. Il me montre alors un abri servant à l'entreposage d'huiles usées : le bâtiment n'est pas identifié à l'extérieur, ce qui contrevient à l'article 46 al.3 du RMD. L'abri n'est pas aménagé pour contenir les fuites, ce qui contrevient à l'article 34 du RMD. Des huiles usées sont entreposées dans deux réservoirs de type réservoir pour huile à chauffage : ils ne sont pas identifiés, ce qui contrevient à l'article 46 al.1 du RMD. Je constate qu'il y a des absorbants granulaires à proximité des deux réservoirs. Je demande au contremaître comment sont gérés les absorbants usés : il m'invite à le suivre à l'intérieur. Un contenant de type rouli-bac sert à l'entreposage des absorbants usés (solides huileux) : il est bien identifié et la date de début d'entreposage figure sur une étiquette.

- Avoir entreposé des contenants de matières dangereuses résiduelles, soit des contenants d'huiles usées, de solvant usé et de filtres à huile usagés, à l'extérieur d'un bâtiment sans qu'ils ne soient sous un abri ou dans un conteneur; [RMD art.44]

Entreposage de matières dangereuses résiduelles à l'extérieur.

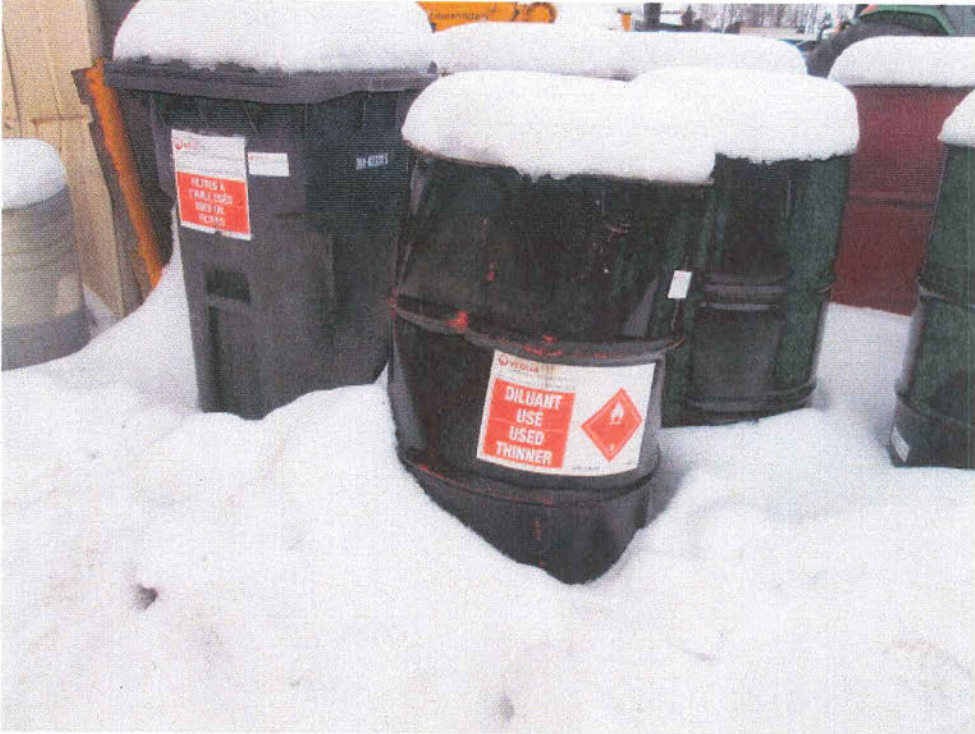
Photo 002.jpg

Idem photo précédente. Les contenants sont identifiés, mais la date de début d'entreposage est manquante.

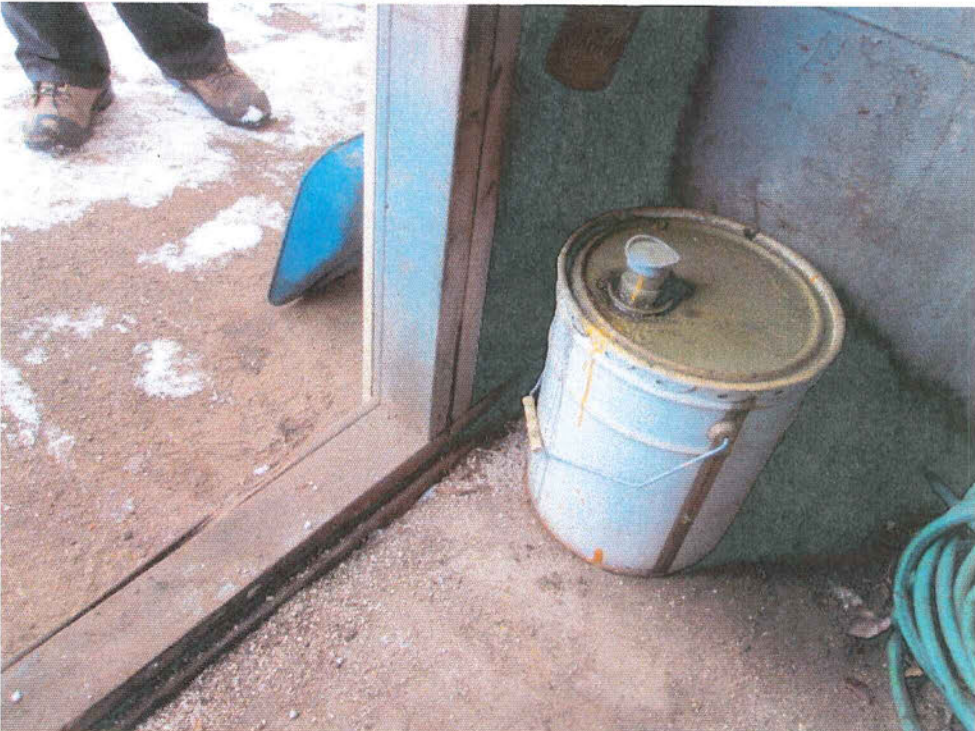
Photo 003.jpg

- Ne pas avoir respecté les conditions d'aménagement d'un abri, à savoir, ne pas avoir terminé chaque côté du plancher de l'abri servant à l'entreposage de vos huiles usées par un muret formant un bassin étanche pouvant contenir le plus élevé des volumes suivants : 25% de la capacité totale de tous les contenants entreposés ou 125% de la capacité du plus gros contenant; [RMD, art.34]

Entreposage d'huiles usées dans un abri sans bassin de rétention.

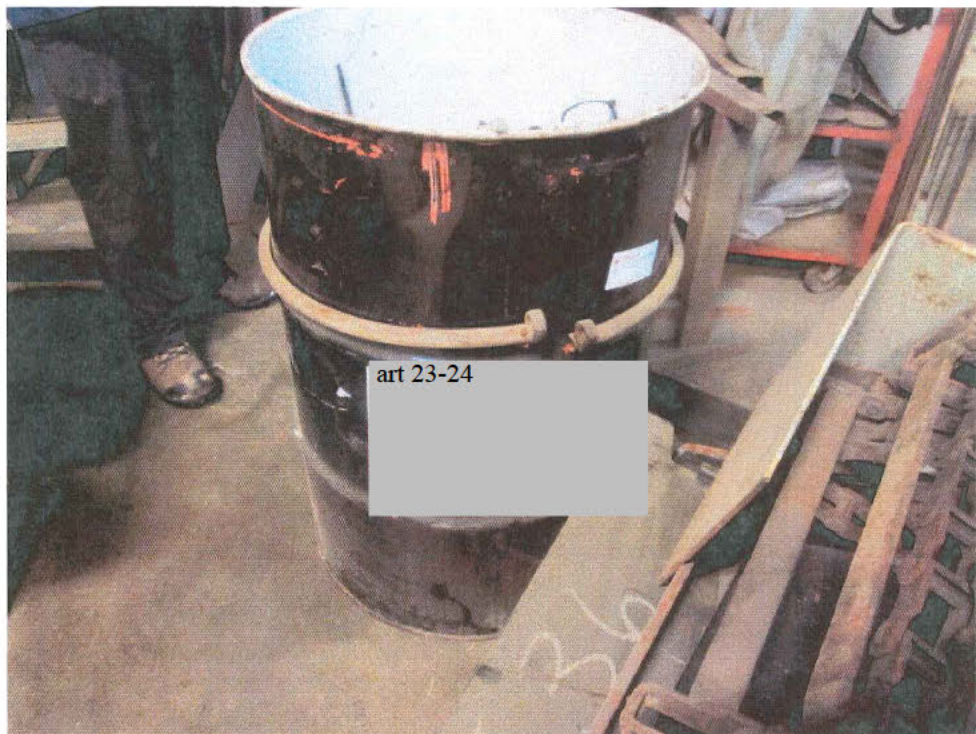
Photo 004.jpg
Entreposage des absorbants usés.

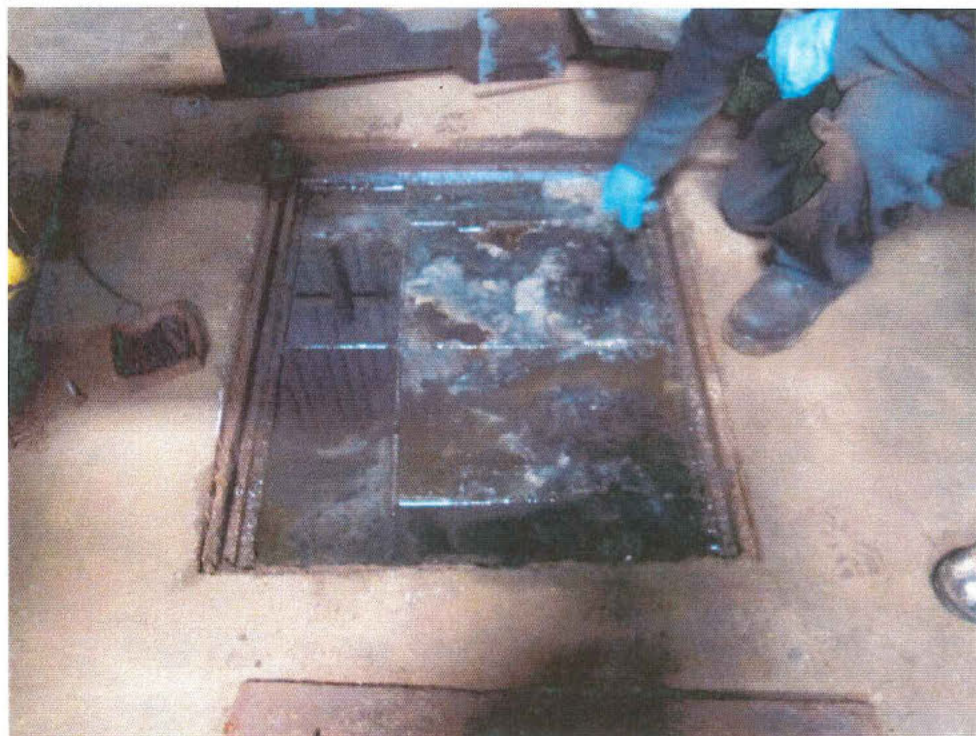
Je demande au contremaître s'il peut m'ouvrir le séparateur eau huile pour que je puisse le vérifier. Le séparateur est plein et les deux compartiments (accumulation d'huile, eau) se mélangent (photo 5). Je demande à quelle fréquence il est vérifié : il me répond qu'il l'ouvre 2 fois/ par année en général. Il m'avoue que ça fait longtemps qu'il ne l'a pas ouvert. Je l'informe que la vérification de l'équipement devrait être réalisée plus fréquemment : à chaque saison (4 fois par année), serait une bonne fréquence pour s'assurer qu'il n'arrive pas d'incidents.

Photo 005.jpg
Séparateur eau huile non entretenue: plein lors de l'inspection.

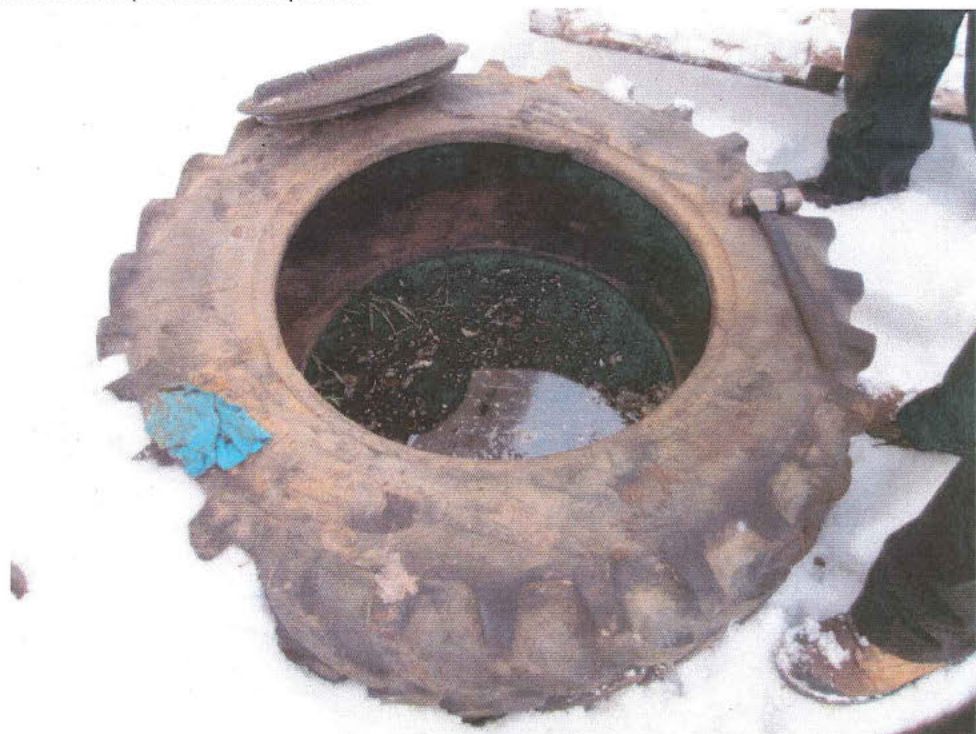
Je demande au contremaître à quoi est relié ce séparateur : il me répond qu'il est relié à un réservoir souterrain et m'invite à le suivre à l'extérieur. Le réservoir sert normalement à l'accumulation de l'eau du séparateur. Le réservoir est ouvert par un employé. Je constate qu'il est plein à ras bord (photo 6). Un pneu indique l'emplacement du bouchon, mais aucune pancarte ou affiche n'indique la présence d'un réservoir souterrain à cet endroit. Une forte odeur d'eaux usées et de vieille huile s'échappe du réservoir. Je remarque une couche visqueuse à la surface, s'apparentant à des hydrocarbures. Il me dit que ça fait environ 6 mois qu'il n'a pas été vidé. Je lui demande comment il gère ses eaux usées : il me dit qu'une compagnie de fosses septiques pompe le contenu du réservoir et va ensuite vider ça dans les égouts de la ville par un trou d'homme. Je lui demande avec quelle entreprise il fait habituellement affaire : il me dit qu'il ne s'en rappelle plus. Je l'informe que son réservoir contient actuellement plus que de l'eau : il y a aussi des huiles usées. Je lui dis que les eaux huileuses générées par son séparateur doivent être gérées comme une matière dangereuse résiduelle et qu'il doit immédiatement faire pomper son réservoir puisqu'il refoule presque sur le terrain. Ma collègue lui suggère quelques compagnies spécialisées dans la récupération de ce type de produits. Il nous invite à le suivre à son bureau et, devant nous, communique avec la compagnie art 23-24. Il prend entente avec cette compagnie et un rendez-vous est fixé en cours d'après-midi pour le pompage du réservoir et du séparateur eau huile (voir annexe 1). Concernant les barils entreposés à l'extérieur, il prendra entente avec la compagnie art 23-24 pour qu'ils viennent les chercher rapidement (voir annexe 3). En attendant, il veillera à les faire rentrer à l'intérieur du garage dans les plus brefs délais (voir annexe 2). Le contremaître semble fatigué et stressé. Nous quittons donc les lieux à 11h37.

Le 14 janvier 2014, je communique avec le contremaître. Il me confirme que le réservoir souterrain relié au séparateur eau huile est en plastique et à simples parois selon lui. Il a été acheté il y a 4 ou 5 ans chez art 23-24. Il m'informe qu'ils l'ont installé seul sans l'aide d'un plombier.

Photo 006.jpg
Réservoir souterrain à simples parois relié au séparateur eau huile. Il débordait lors de l'inspection.

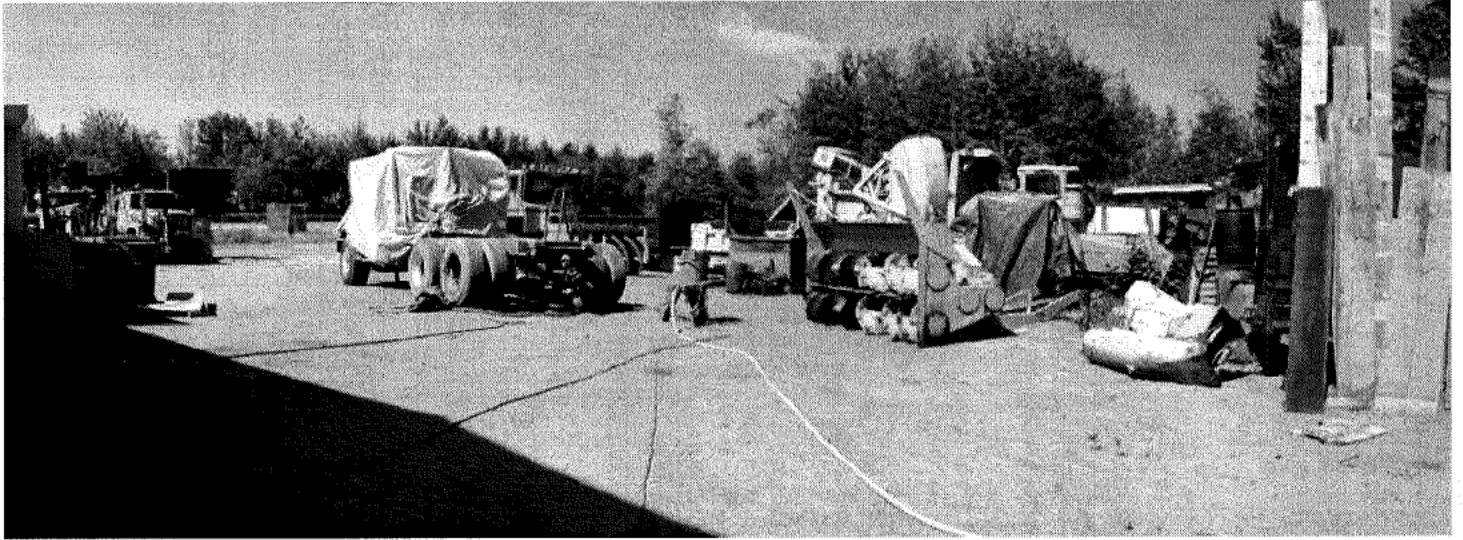
- Ne pas avoir contenu à l'intérieur d'un enclos fermé, les émissions de particules, conformément aux conditions prescrites;
Règlement sur l'assainissement de l'atmosphère, article 13

sablage.jpg : fusion photos 2 & 3 (lieu où sont effectuées les activités de sablage au jet)
