**Objet : Demande verbale d'accès n° 2006 51833 - Réponse**

RAPPORT D'INSPECTION

. BUT(S) : SUIVI DE L'ÉPANDAGE DES FUMIERS

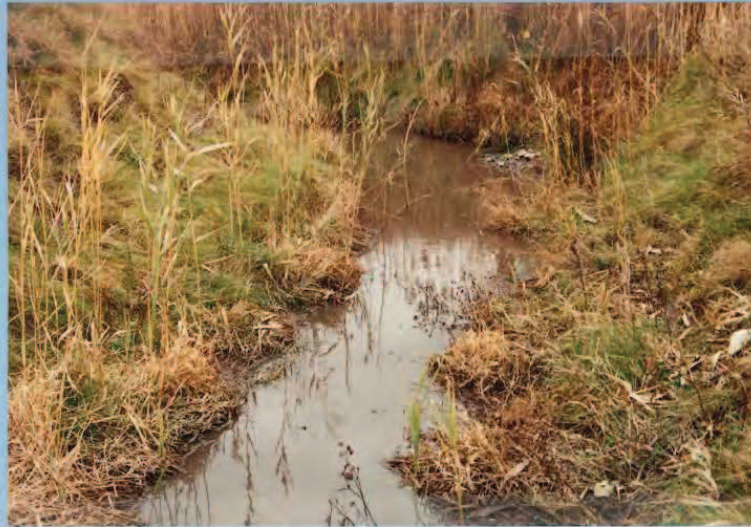
Photo #: 2 Date: 94-11-08

ARRIVÉ AU COURS D'EAU VERBAVISÉ JE CONSTATE  
QUE L'EAU EST GRISÂTRE ET OPACITÉ VOIR PHOTO 1  
PAR LA SUITE DE REMONTE LE COURS D'EAU  
VERBAVISÉ A CHAQUE EMBOUCHURE AVEC UN  
FOSSE DE MILIEU JE CONSTATE QU'IL Y A  
ÉCOULEMENT DE LISIERS DE PORC ET D'EAU  
CONTAMINÉ EN PROVENANCE DE CHAQUE  
FOSSE DE MILIEU VOIR PHOTO 2-3-4.

Note: EMBOUCHURE D'UN  
FOSSE DE MILLAU

PRÉSENCE DE LISIÈRE

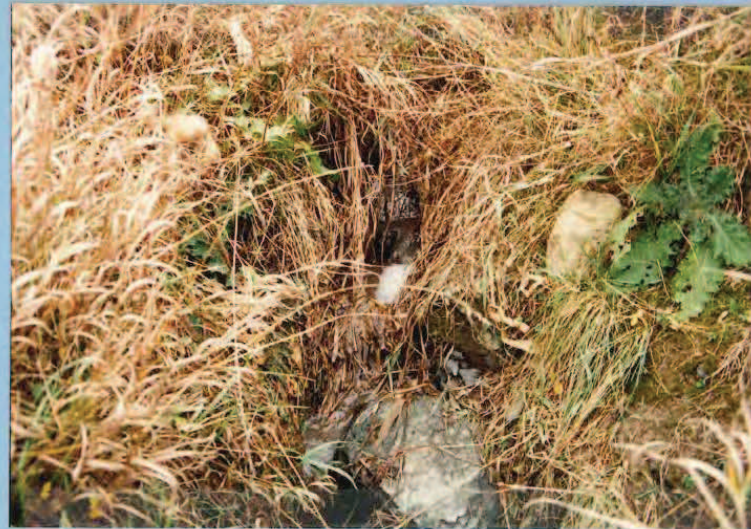
Photo #: 3 Date: \_\_\_\_\_

Note: EMBOUCHURE D'UN  
FOSSE DE MILLAU

LIMITE DU LOT art. 23-24

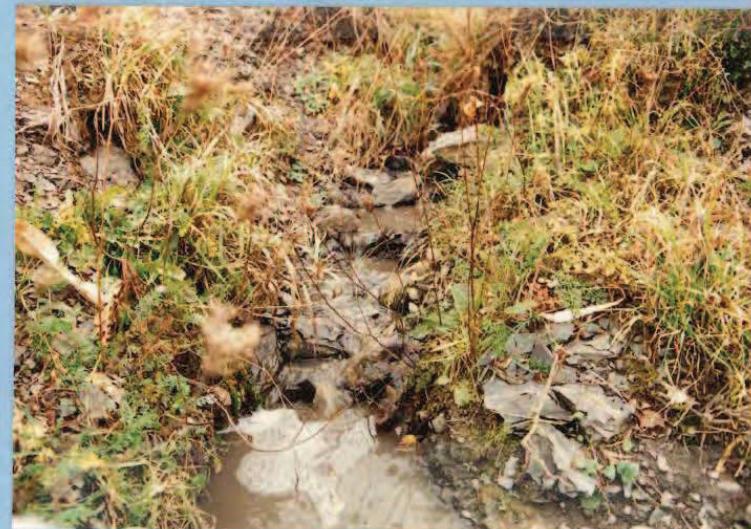
Photo #: 4 Date: 94-11-08

Note: FOSSE DE MILLIKU  
 ENBOUCHURE AVEC LE  
 COUR D'EAU VERGAILLÉ  
 art. 23-24

PRÉSENCE DE LISIER

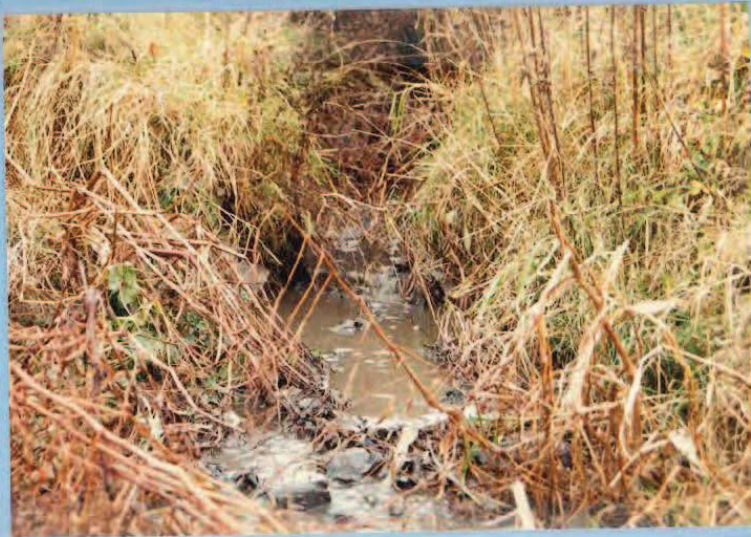
Photo #: 5 Date: 94-11-08

L'EAU DU COURS D'EAU ÉTAIT RELATIVEMENT  
CLAIR. J'AI DONC PRIS UNE PHOTO À  
ENVIRON 20 À 30 MÈTRES EN AMONT SUR  
LE LOT art. 23-24 VOIR PHOTO 5.

Note: EAU CLAIR EN  
 AMONT DE LA ZONE  
 D'ÉPANDAGE art. 23-24

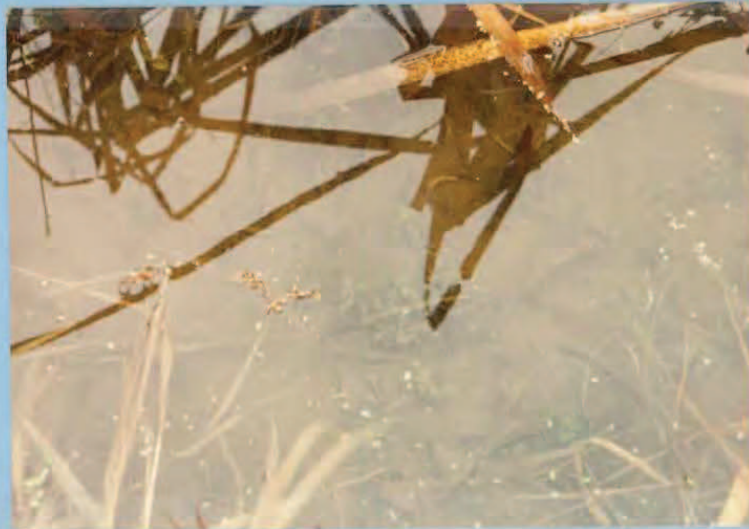
Photo #: 6 Date: 94-11-08

SUR CES LOTS IL Y A EU EFFECTIVEMENT  
ÉPANDAGE DE LISIERS ET CEUCI S'ÉCOULE  
À CERTAIN EN DROIT DANS LES FOSSES DE MILIEU  
VOIR PHOTO 6, 7, 9. EN QUITTANT LES  
LIEUX J'AI PRIS UNE DERNIÈRE PHOTO EN  
AVAL DE L'ÉPANDAGE VOIR PHOTO 10.

Note: FOSSE DE MILLIKU  
 art. 23-24

PRÉSENCE DE LISIER

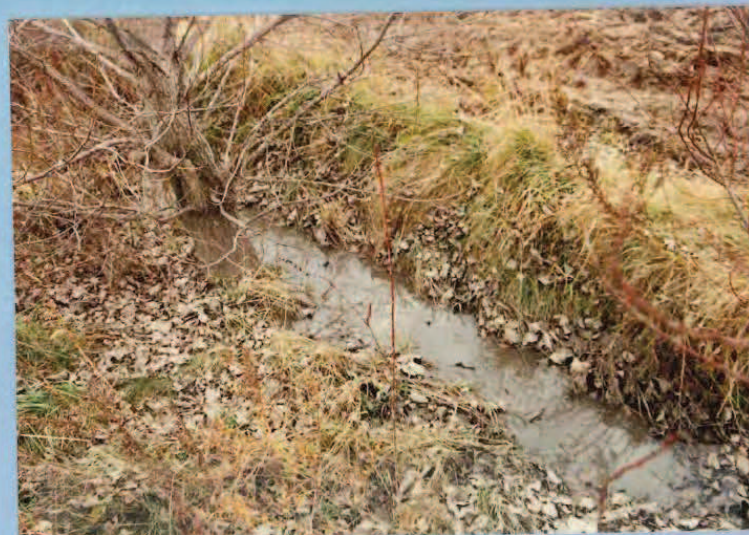
Photo #: 7 Date: <sup>94-11-08</sup> ~~1865-01-04~~  
 Nom: LES PARCAVIERES  
 VANDERLIGAS  
 Municipalité: ST-GABRIEL LA GRANDE  
 Note: FOSSE DE MILLON  
 LIMITE LOT art. 23-24  
 ACCUMULATION DE LISIER  
 EN BORDURE DU CHAMP

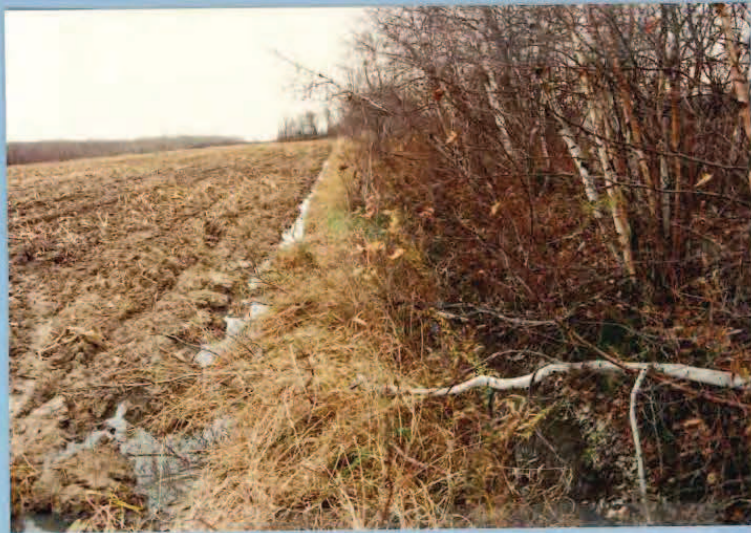
Photo #: 8 Date: <sup>94-11-08</sup> ~~1865-01-04~~  
 Nom: //  
 //  
 Municipalité: //  
 //  
 Note: A CERTAIN ENDROIT  
 L'EPANDAGE AVAIT  
 ETE FAIT A UNE  
 BONNE DISTANCE DU  
 FOSSE

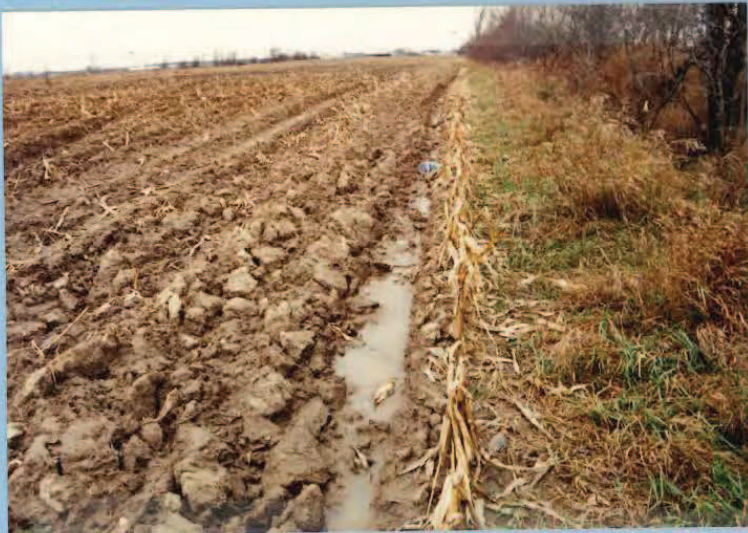
Photo #: 9 Date: 94-11-08  
 Nom: //  
 //  
 Municipalité: //  
 //  
 Note: ECLAISSAGE ET  
 ROUSSILLONNAGE DU  
 LISIER DU CHAMP  
 VERS LE FOSSE DU  
 MILLON

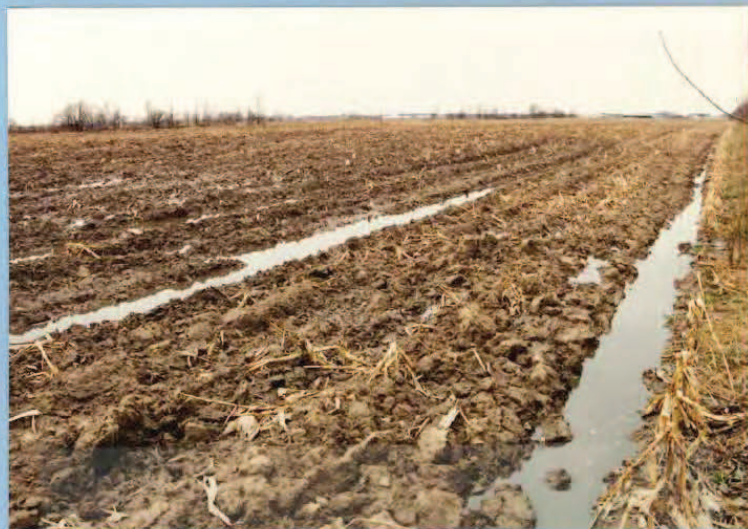
Photo #: 10 Date: \_\_\_\_\_  
 Nom: LES PARCOURIERS  
 VOZSAICCO  
 Municipalité: ST-PRÉGOIR LA GRANDE  
 Note: FOSSE VOZSAICCO  
 EN AVANT DE  
 L'ÉPARGNE AU  
 LIMITE DU LOT art. 23-24

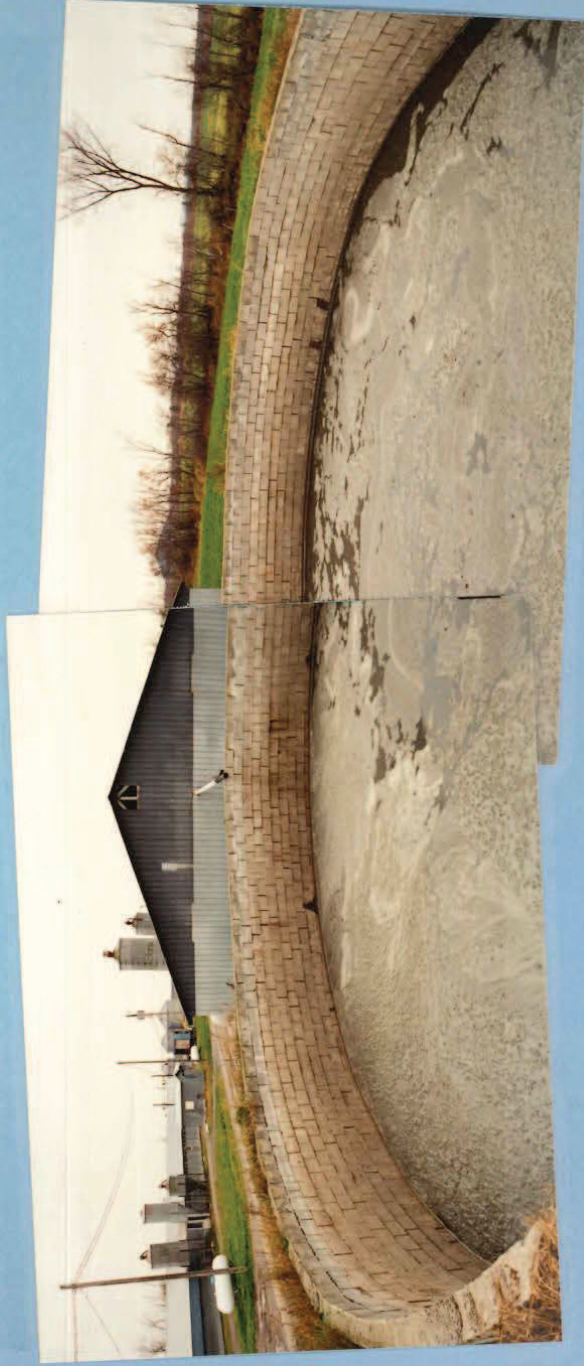
LES DEUX STRUCTURES EN BLOC SON NON KTAUETTE  
L'UNE SITOÉ A L'EXTÉRIEUR DE LA PAROIS SUR  
FILTRE À L'INTÉRIEUR DE LA STRUCTURE VOIR  
PHOTO

CONTREVIOL A L'ART 25 DU REG C 418  
CAR LE FUMIER LIQUIDE PROVENANT D'UN  
ETABLISSEMENT LE PRODUIT ANNUAL DOIT  
ÊTRE ENTREPOSÉ DANS UN RÉSERVOIR ÉTANCHE

Photo(s) #: 1-2 Date: 24-10-08 Photographié par: Paul Lavie  
Nom: Les Pêcheurs Versailles INC Notes: Fosse en Bloc de Béton BAT 03  
Municipalité: St-Onésime Le Grand ou à la présence d'eau qui s'infiltrer à l'intérieur

ÉMETTRE UN AVIS D'INFRACTION SELON  
LES RECOMMANDATIONS DE LA CONCLUSION  
1 MOIS DE DÉLAIS POUR DÉPOSER UN  
PLAN CORRECTIF

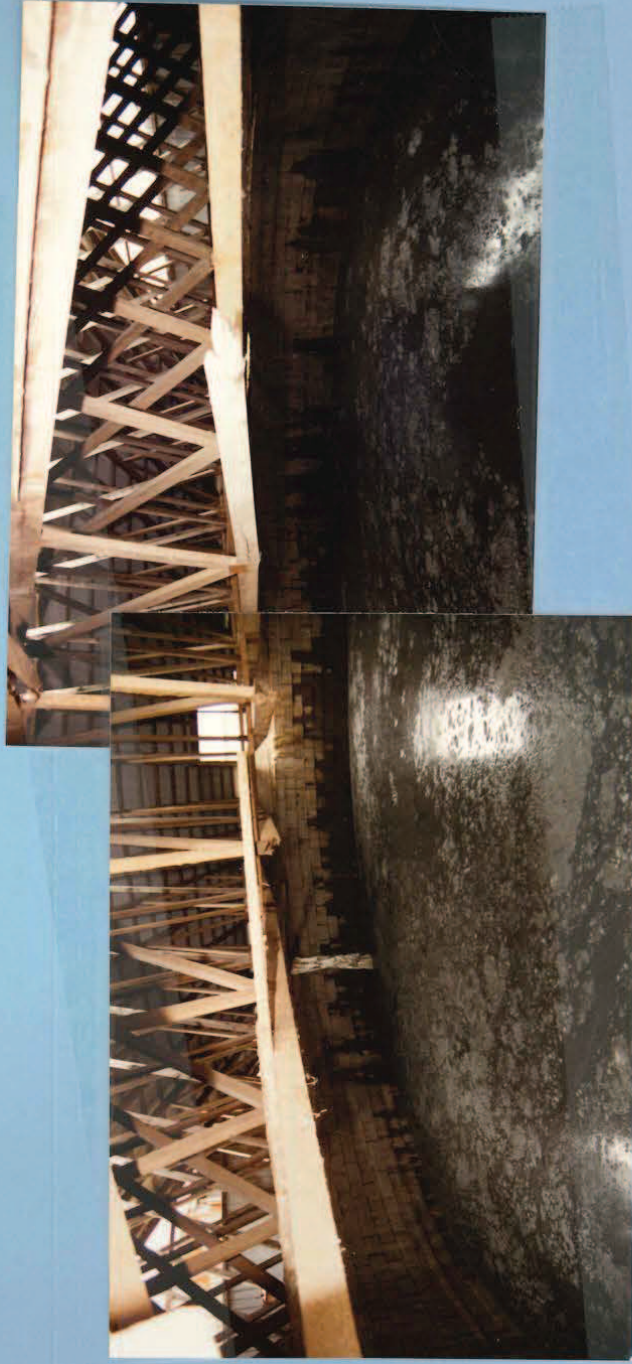
Photo(s) #: 3-4 Date: 04-10-08 Photographié par: Paul Gauthier  
Nom: LES PARENTS VERSAILLES INC Notes: FOSSE EN BLOC DE BÉTON BAT 01  
Municipalité: ST-GREGOIRE LE GRAND LAS TRACKS NOIR SUR LE BÉTON DES PARCS SON  
DU A LA PRÉSENCE D'EAU QUI S'INFILTRÉ A L'INTÉRIEUR

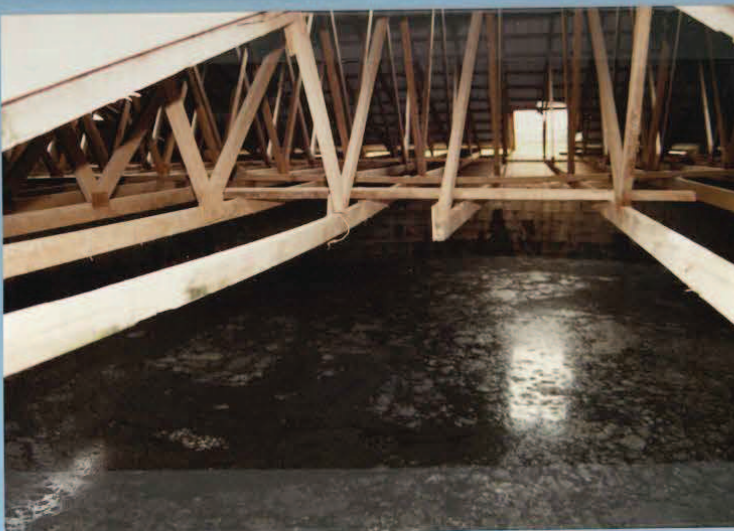
Photo #: 5 Date: 9/10/88

FOSSE EN BLOC

VUE OPPOSEE D05

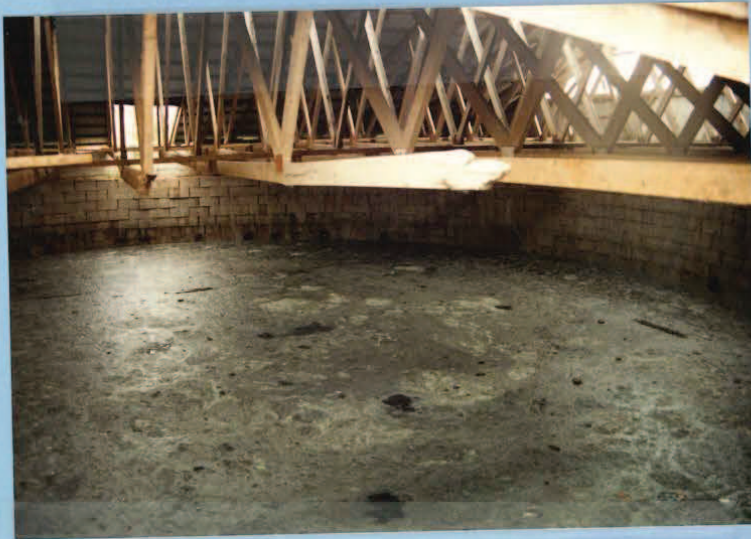
Photo #: 1 Date: 94-07-23

L'EXPLOITATION COMPTE QUATRE BATIMENTS  
LES DEUX PREMIERS 1865 01 ET 03 SONT  
MUNIS D'UNE FOSSE EN BLOC DE BÉTON  
VOIR PHOTO 1 ET 2. LES BATIMENTS  
1865 02 ET 04 SONT MUNIS D'UNE  
PRÉ-FOSSE AVEC RÉPRISE DU LISIER  
DE FAÇON PÉRIODIQUE. PAR CONTRE  
AU BAT 1865 04 ON REMARQUE QUE  
LA RÉPRISE DU LISIER N'EST PAS  
FAITE DE FAÇON ÉTANCHE VOIR PHOTO  
3. ILY A ACCUMULATION DE LISIER  
SUR LE SOL.

1- Pour les deux fosse en bloc  
actuellement on ne peut affirmer  
qu'elles ne sont pas étanches

Note: FOSSE EN BLOC DE  
 BÉTON BAT 1865.01

1- Pour Les Fosses en Bloc ASSURER  
UN SUIVI PÉRIODIQUE DANS LE BUT  
DE NOUS ASSURER QUE CES-  
CI SONT ÉTANCHES. <sup>CETTE</sup> EXPLOITATION EST SITUÉE EN  
FACE DE L'EXPLOITATION DE  
R ROBITAILLÉ ET FILS INC POUR LAQUELLE  
NOUS PROCÉDONS À UN SUIVI PÉRIODIQUE  
DE LA FOSSE EN BLOC

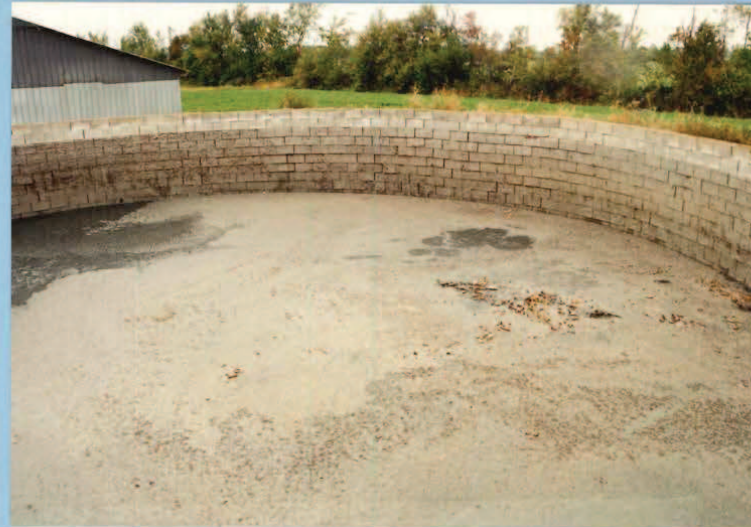
Photo #: 2 Date: 94-09-23

Note: FOSSE EN BLOC DE  
 BÉTON BAT 1865.03

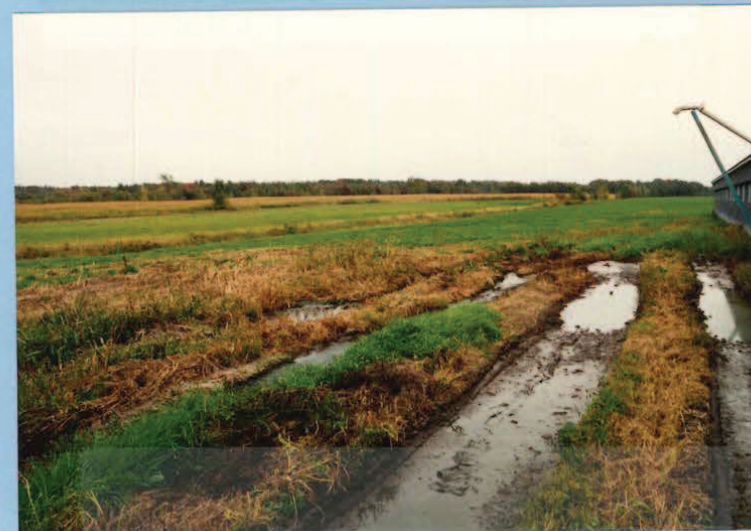
Photo #: 3 Date: 94-09-23

2 Pour la maintenance des  
Fumiers non étanches contrairement  
à l'article 25 du RCB Q2 H18  
à l'article 17 du RCB G9 H18  
par un projet de révision dans  
l'environnement art 20 de  
la L.C.B.

Note: LIEU DE RÉPRISE DU  
 LISIÈRE BAT 1865.04  
 MANIPULATION DU LISIÈRE  
 NON BIANCHÉ

2- ÉMETTRE UN AVIS D'INFRACTION  
SELON LES INFORMATIONS CONTENUES  
DANS LA CONCLUSION
