Objet : Demande d'accès à l'information concernant l'adresse des lots 1 453 636 et
4 624 763 ainsi que l'ancien lot 522 partie, à Laval
V/Réf. : E-18-280

Objet : Déplacement d'une partie du tracé du cours d'eau #346 dans le cadre de l'implantation du bâtiment de Gestion de systèmes Crescendo inc., dans le quartier Chomedey à Laval

RAPPORT D'INSPECTION

BUT(S) : Inspection de conformité relativement au C.A. émis le 24 novembre 2005
pour le déplacement d'une partie du cours d'eau # 346.

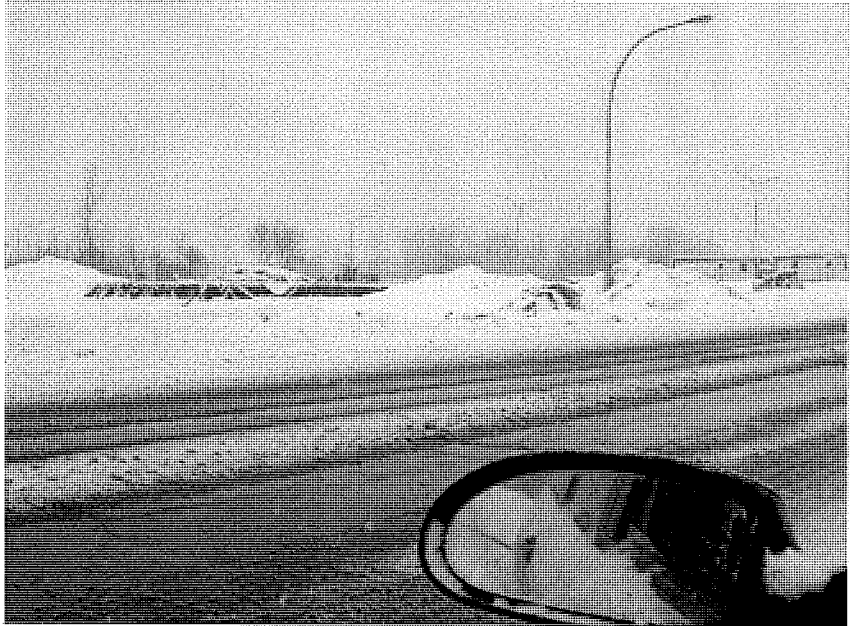
Photo # : 1

Note : Vue d'ensemble du site depuis la
rue Montgolfier.

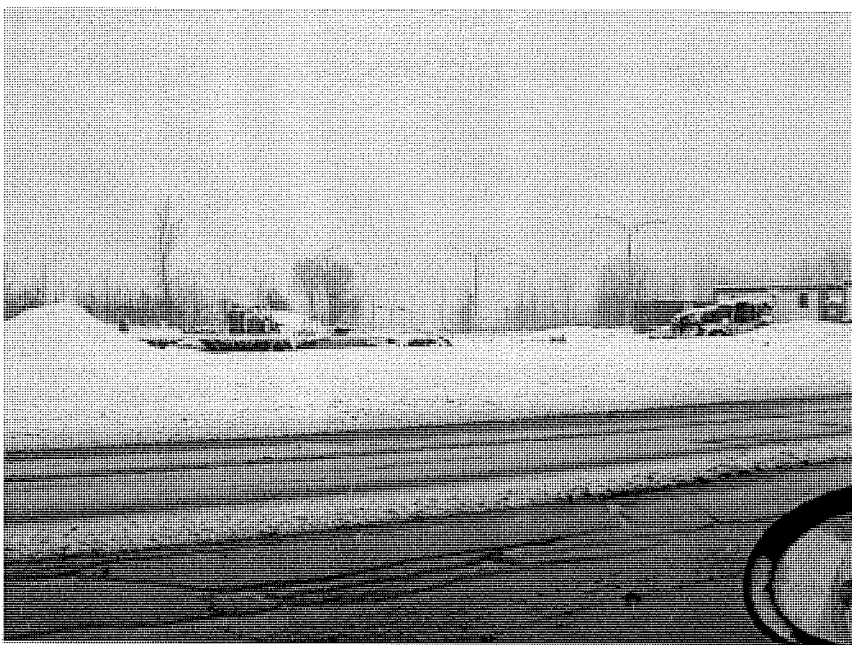
Photo # : 2

Note : Idem

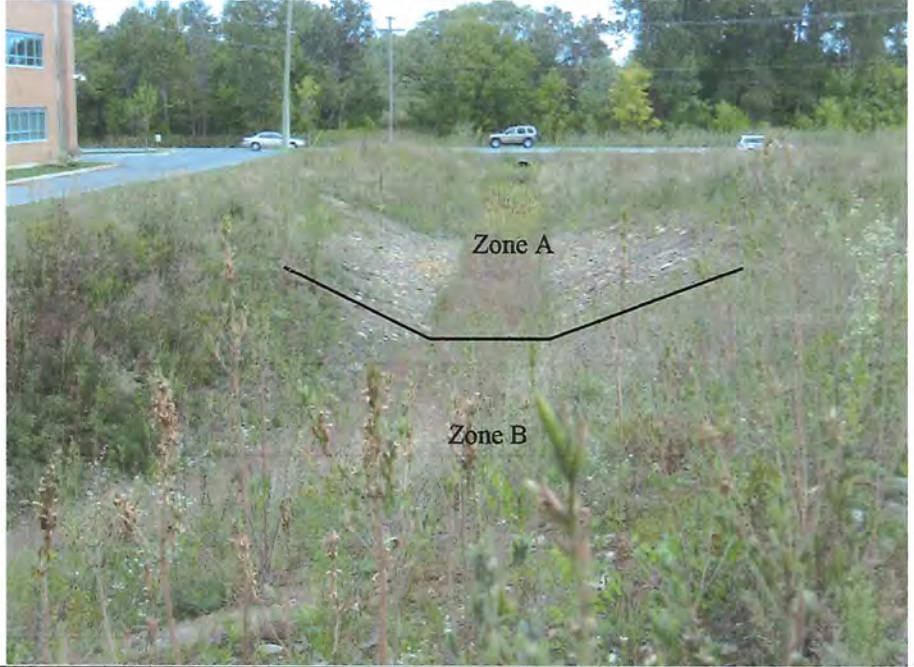
Photo # 1:

Note : Vue d'ensemble de la zone A et
une partie de la zone B.

On perçoit le manque d'herbacés et
l'absence des strates arbustives et
arborescentes sur les berges.

Pour respecter les plans de plantation du C.A., il faudrait ensemercer ou planter les diverses espèces d'herbacée prévues au plan en quantité suffisante pour obtenir un bon pourcentage de recouvrement sur les parties dénudées des berges. Il faudrait également reprendre la plantation des plantes aquatiques dans les B et C. La conformité selon les plans de la strate arbustives et arborescente devrait être revue.

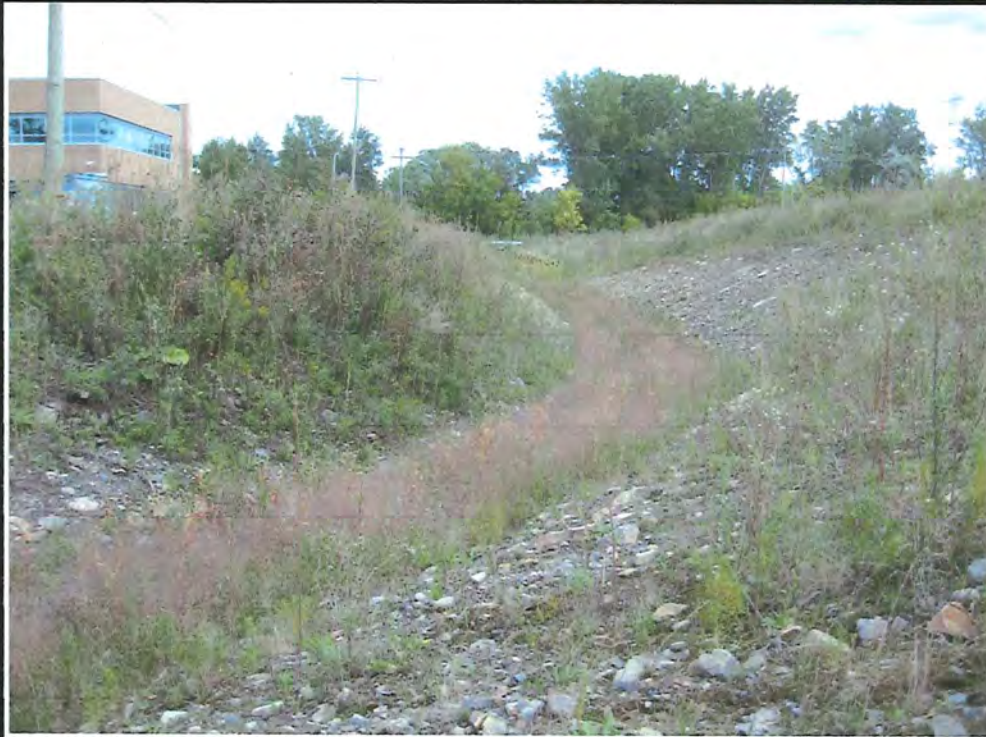
Photo # 2:

Note : une section de la zone B.

Talus dénudés.

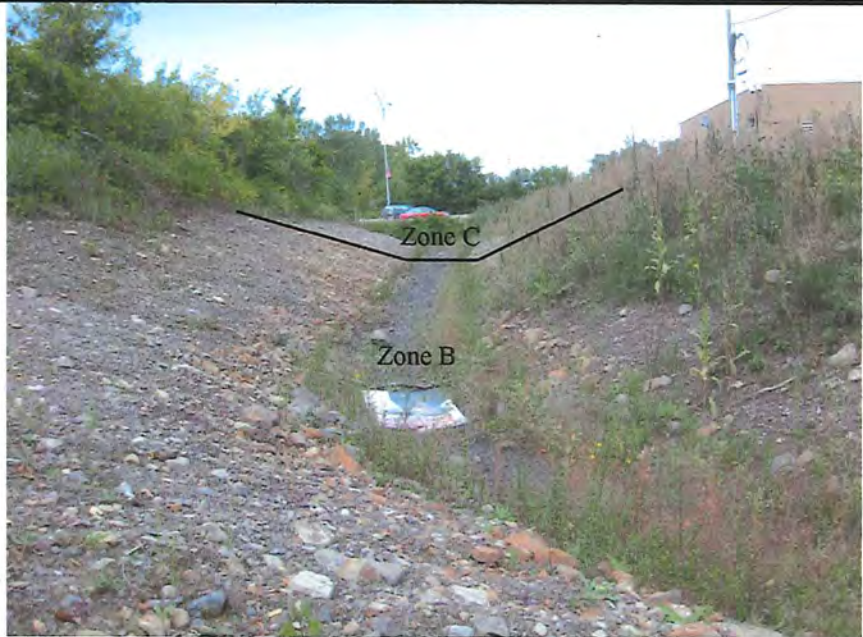
Photo # 3 :

Note : Vue d'ensemble de la zone B et C.
On voit le lit du ruisseau qui ne compte
pas beaucoup de plantes aquatiques et les
berges dénudées de plantes herbacées.

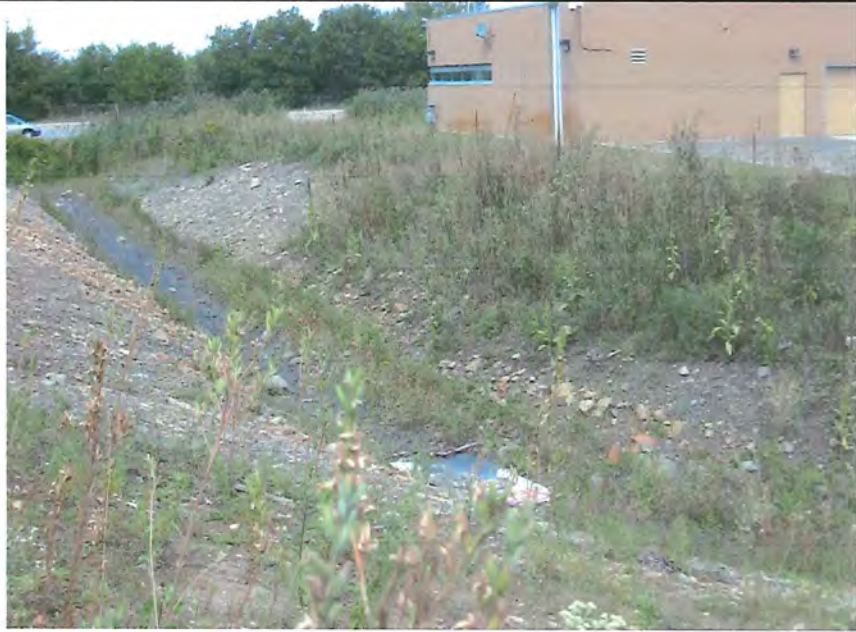
Photo # 4:

Note : zone B et C.

Il n'y a pas d'arbres et presque pas d'arbustes (quelque Sumac Vinaigrier) à l'extrémité de la berge nord du côté de l'entreprise tel que prévu aux plans de plantation.

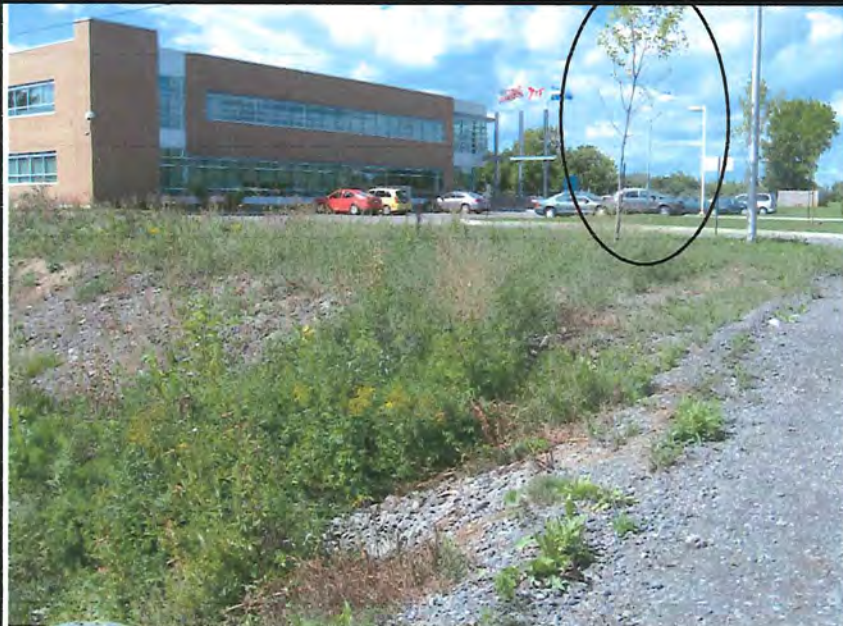
Photo # 5:

Note : zone A.

La rive nord compte un seul arbre (frêne).

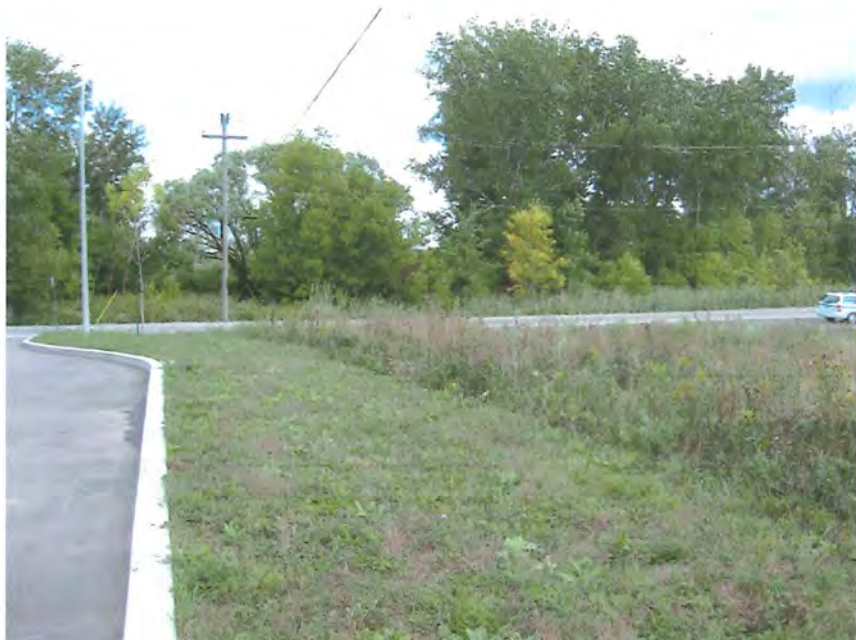
Photo # 6 :

Note : il n'y a pas de strate arbustive et arborescente sur la rive nord.

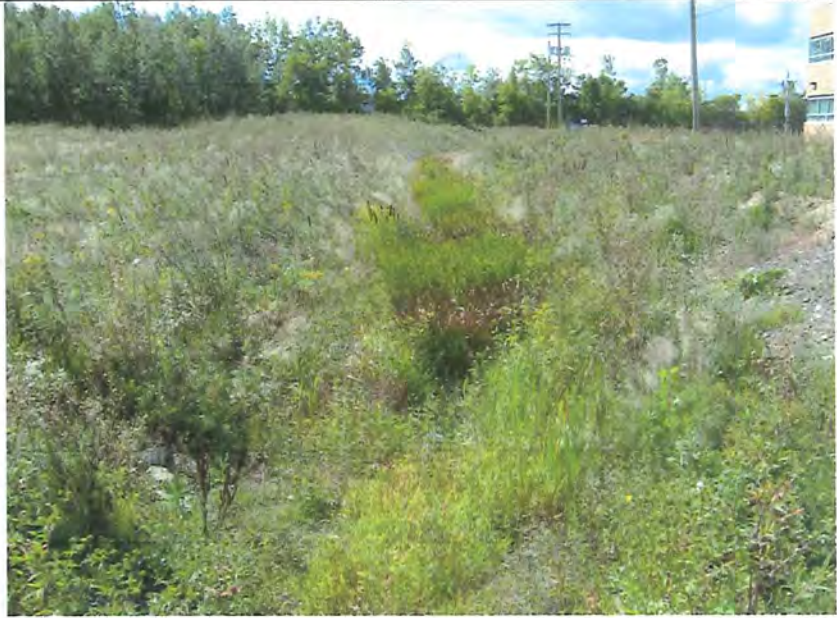
Photo # 7:

Note : la strate d'herbacés et de plantes aquatiques de la zone A a connue une bonne croissance.

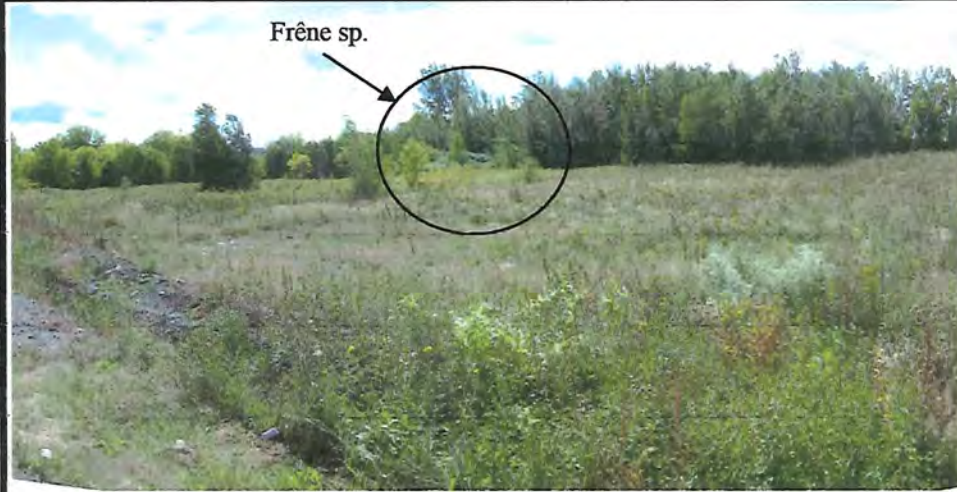
Photo # 8:

Note : rive sud du cours d'eau de la zone A.

La strate arbustive et arborescente de la rive sud du cours d'eau (zone A) devrait se situer à 10 m de la rive ce qui ne semble pas être le cas. Toutefois, on perçoit quelques 8 jeunes frênes plus loin (espèce prévu au plan mais ça m'étonnerai que se soit le résultat de la plantation prévue au certificat d'autorisation.

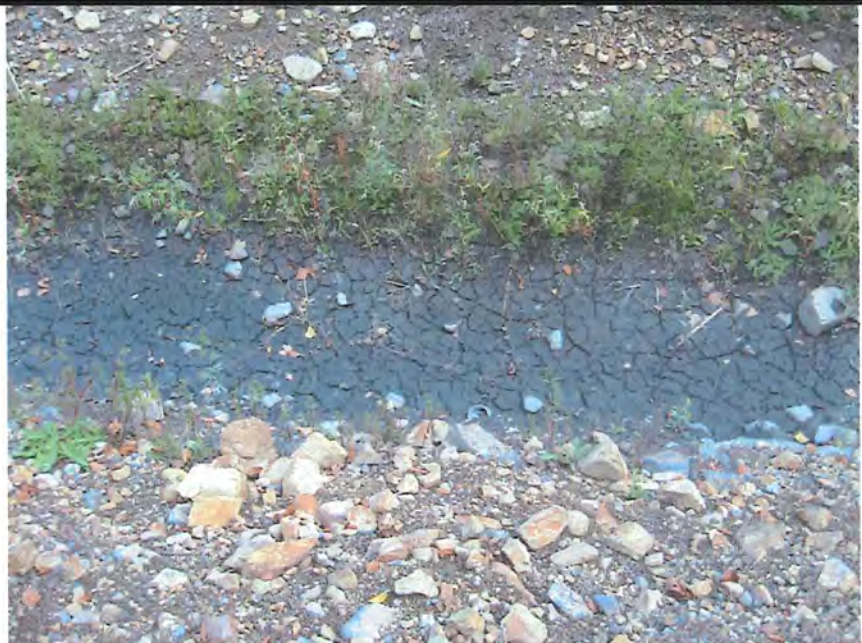
Photo # 9 :

Note : section de la zone B dépourvue de plantes aquatiques.

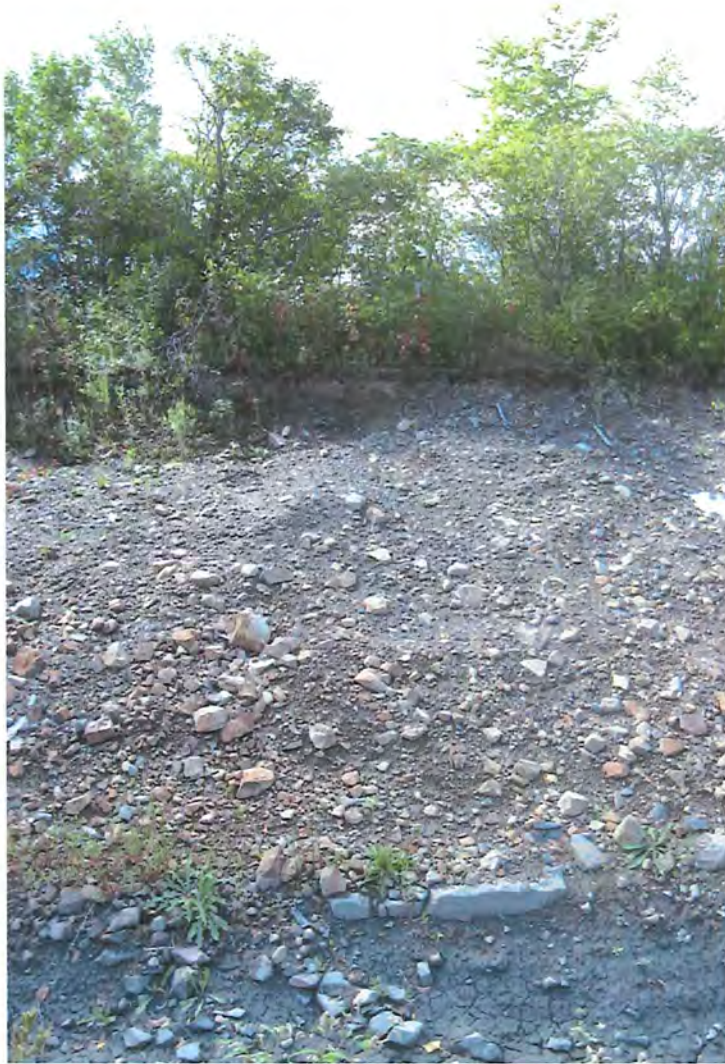
Photo # 10:

Note : rive sud de la zone B.
La strate d'herbacés est
inexistante.

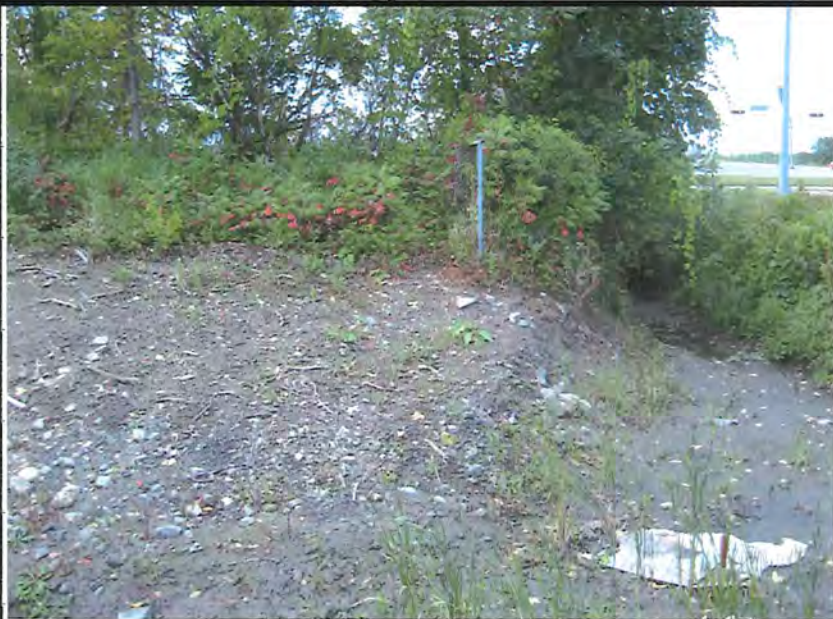
Photo # 11:

Note : rive sud de la zone C.
Les plantes aquatiques et herbacées n'ont
pas poussées.

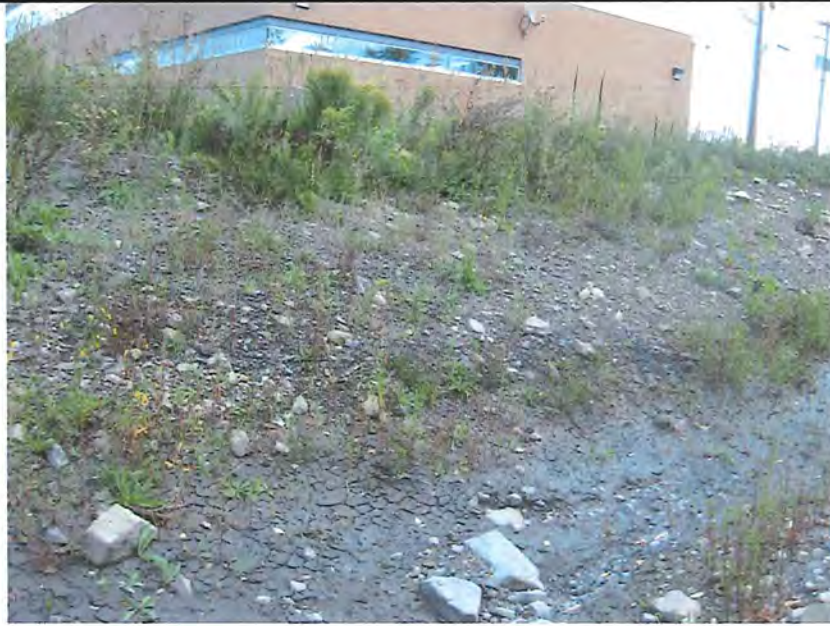
Référence Photo : 049.JPG
Note : rive nord de la zone C.
Manque de végétation
herbacée, arbustive et
arborescente.

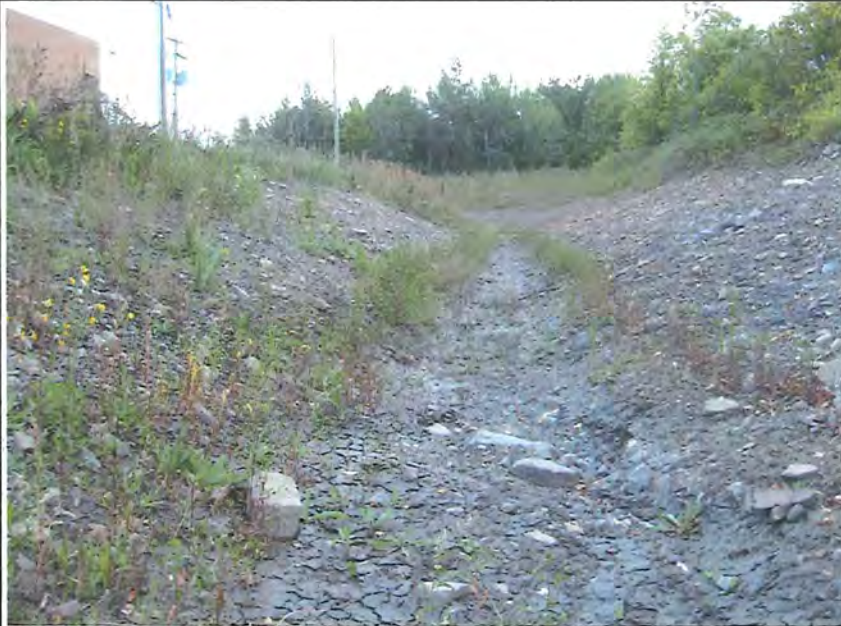
Référence Photo : 050.JPG
Note : Zone C.
Pas de végétation aquatique.

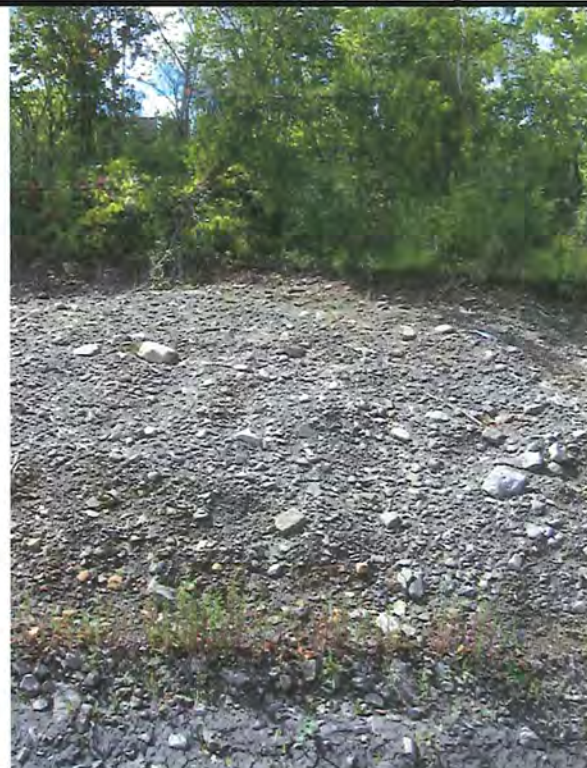
Photo # 14:
Référence Photo : 053.JPG
Note : Zone C.
Berge de la rive sud dénudée

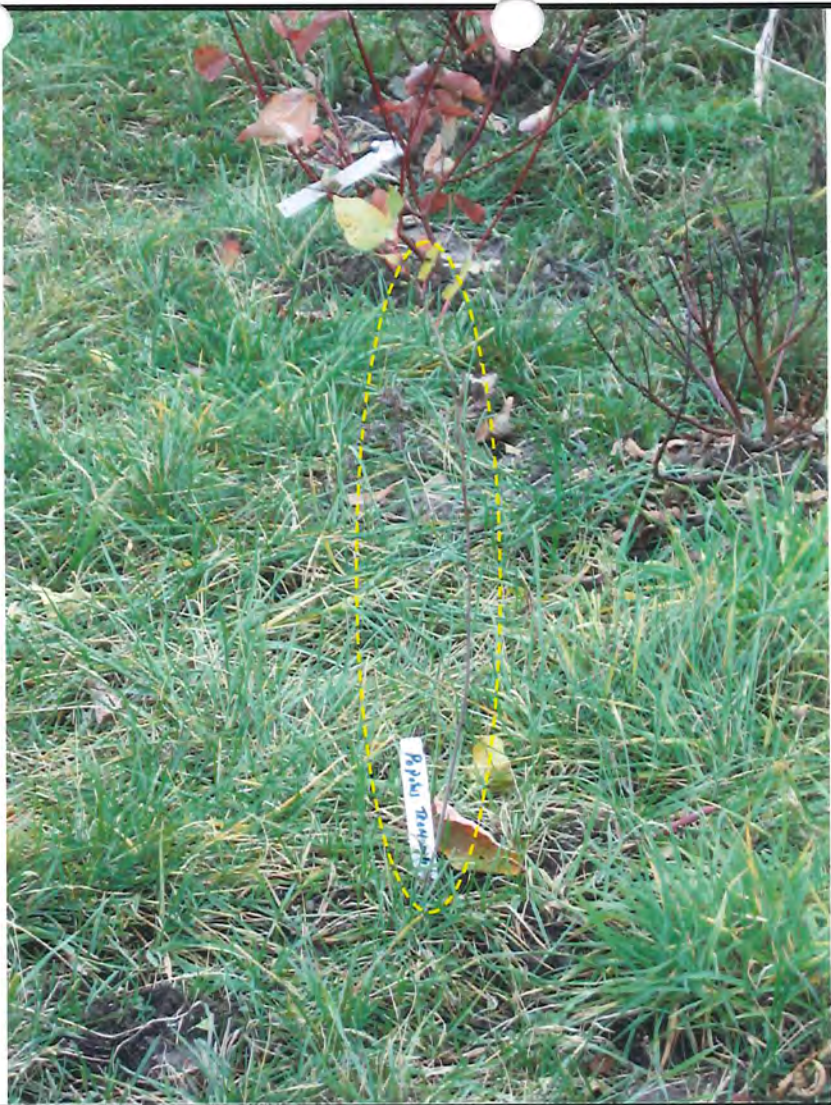
Note : vue macro sur un plant de peuplier faux tremble (~ 40 cm).

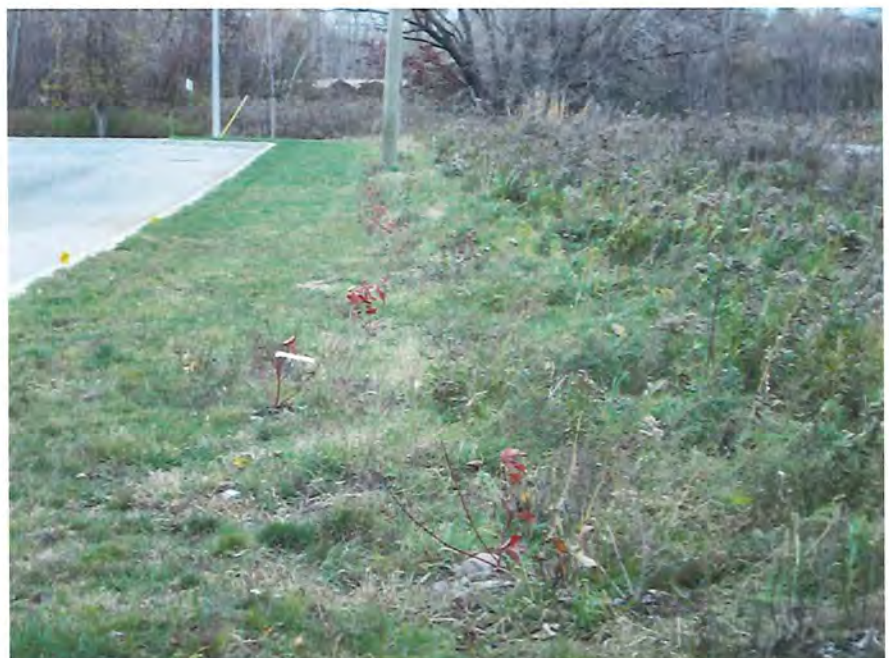
Note : zoom sur la vue précédente.
