Objet : Demande d'accès à l'information en lien avec la sablière Miller, portant le
numéro de dossier : 7610-15-01-00587-03.

RAPPORT DE CONTRÔLE

Centre de contrôle environnemental du Québec

N° d'activité : 3353	N° du document : 30186	N° de gestion doc. : 7610-15-01-00587-03
Type d'activité : Inspection		Sous-Type d'activité : Inspection
But :	Vérifier le bien-fondé de la plainte du 31 juillet 2017 concernant la canalisation d'un cours d'eau, le pompage d'un lac et la présence d'un amas comprenant des matières résiduelles.

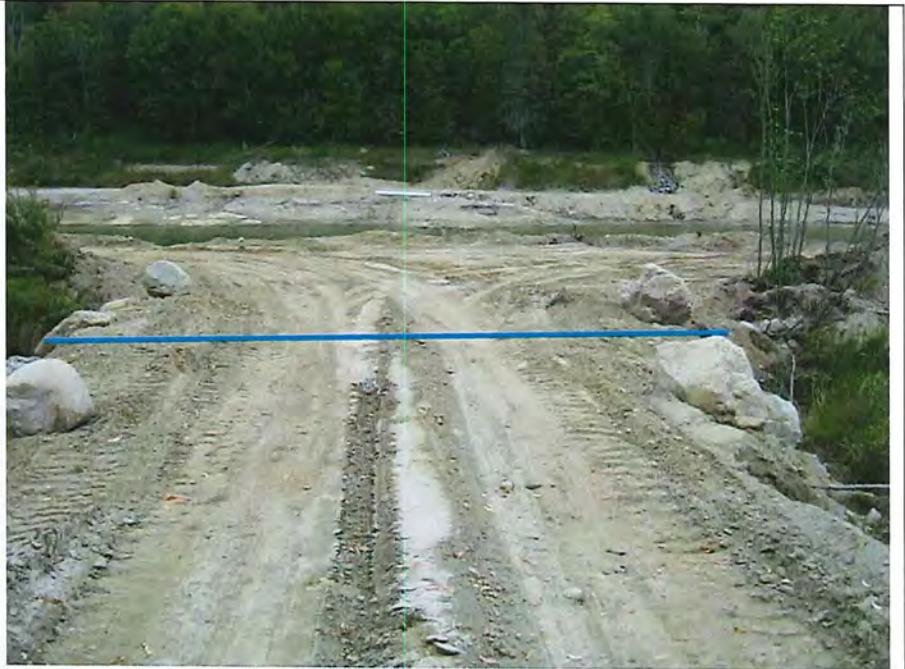
Annexe - Photos**Photo no : 1**

Le ponceau le plus en amont est situé au point GPS 005 (photos 1 et 2). Selon l'opérateur, ce ponceau a été installé temporairement afin d'aller chercher un résiduel de matériel et que celui-ci devrait être démantelé. Son installation est récente, car il n'y a pas de végétation et des traces de machinerie sont visibles sur les sols.

Vue de l'emplacement du ponceau (ligne bleue) le plus en amont et localisé au point GPS 005. On peut observer des traces de machinerie et l'absence de végétation.

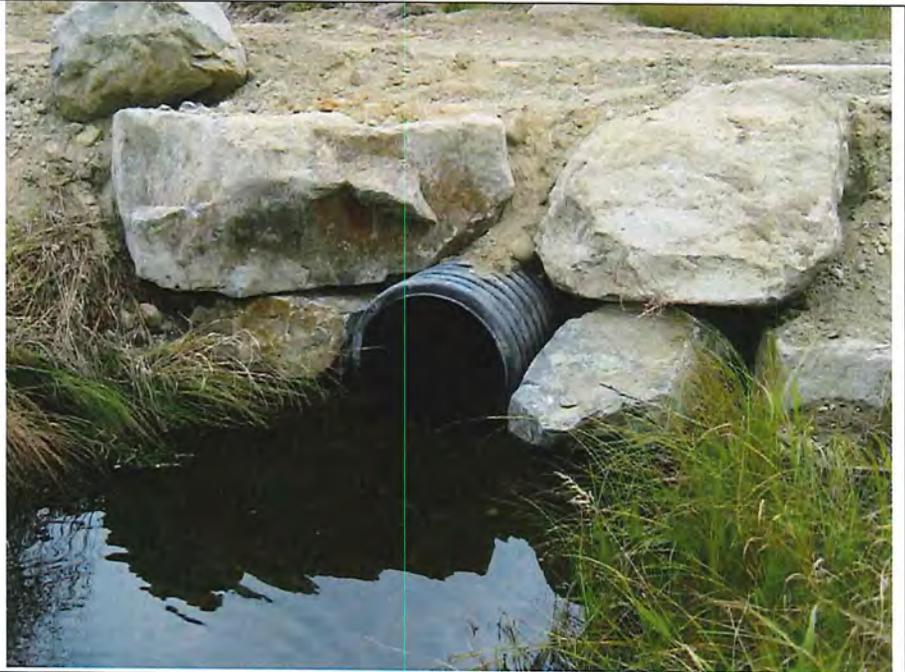
**Photo no : 2**

Vue du ponceau temporaire, lequel est le plus en amont et localisé au point GPS 005.

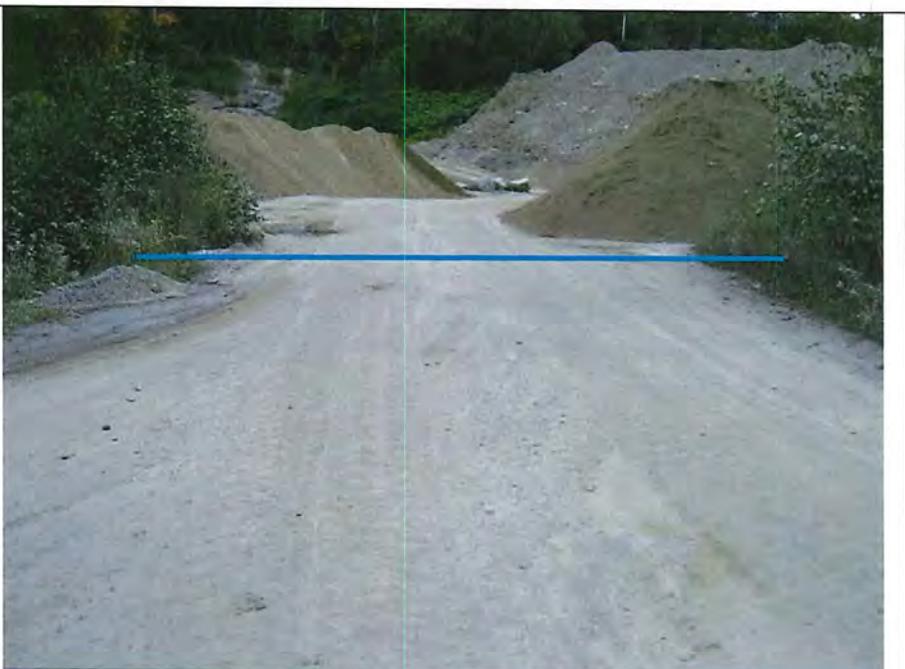
**Photo no : 3**

Le deuxième ponceau est situé au point GPS 008 (photo 3). Il constitue le chemin d'accès principal de la sablière. Il est en place depuis plusieurs années, car il y a de la végétation de présente sur les côtés (photo 4). Sur la rive droite du cours d'eau et en aval du ponceau, il y a un bassin de sédimentation ou une berne filtrante afin de capter les eaux de ruissellement de surface pour ce secteur de la sablière (photo 5).

Vue de l'emplacement du ponceau (ligne bleue) sous le chemin principal de la sablière et localisé au point GPS 009.

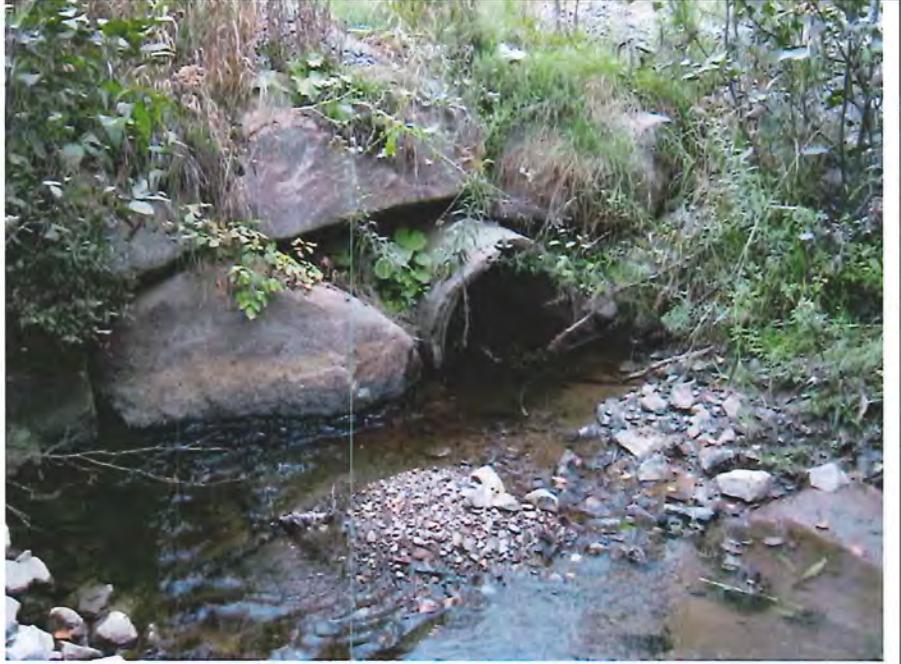
Photo no : 4

Vue du ponceau sous le chemin principal de la sablière et localisé au point GPS 009. On peut observer la végétation sur les abords.

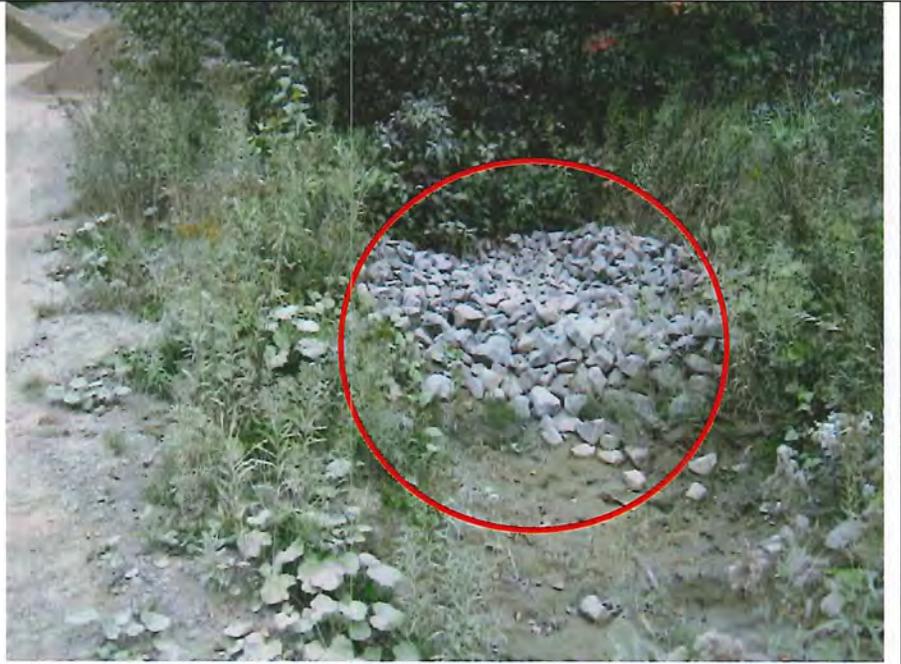
Photo no : 5

Vue du bassin de sédimentation ou de la berne filtrante (cercle rouge) situés en aval du ponceau localisé au point GPS 009.

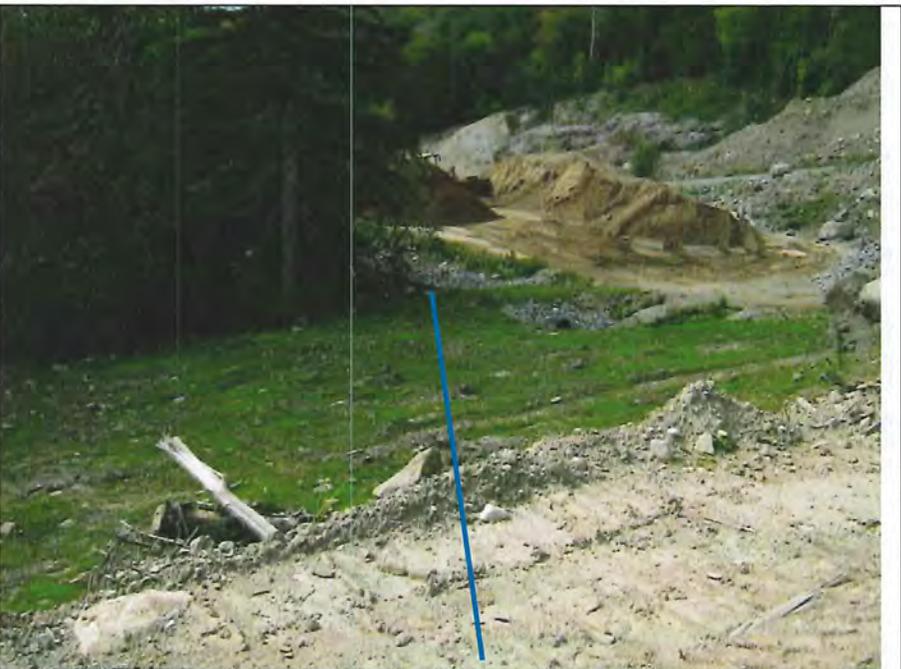
Photo no : 6

Entre les points GPS 011 et 013, il y a un ponceau qui a été aménagé récemment sur une distance de 60 mètres. Par-dessus ce ponceau, il y a un remblai variant entre 1 à 2 mètres d'épaisseur et de courtes repousses de végétation herbacée (trèfle et graminée) sont visibles (photo 6). Au point GPS 012, il y a un chemin de 9 mètres de largeur passant par-dessus le ponceau et un remblai est effectué sur ce chemin en partance de l'entrée de la sablière vers ce ponceau (photo 7). Ce remblai a une hauteur variant entre 5 à 7 mètres. Sur la portion aval de ce ponceau, des blocs de béton de type jersey et un enrochement ont

Donc, même si le ratio de pente était de 2,38 H : 1 V en utilisant le 60 mètres de conduites, je considère qu'il s'agit d'un ponceau et non d'une canalisation du cours d'eau et dans ces conditions il n'y a pas de manquement concernant les ponceaux.

Vue de l'emplacement de la canalisation (ligne bleue) sous le remblai ayant une courte repousse herbacée et localisé entre les points GPS 011 et 013.

Je recommande d'aviser la municipalité qu'il y a possiblement des problématiques de conception ou d'aménagement des ponceaux;

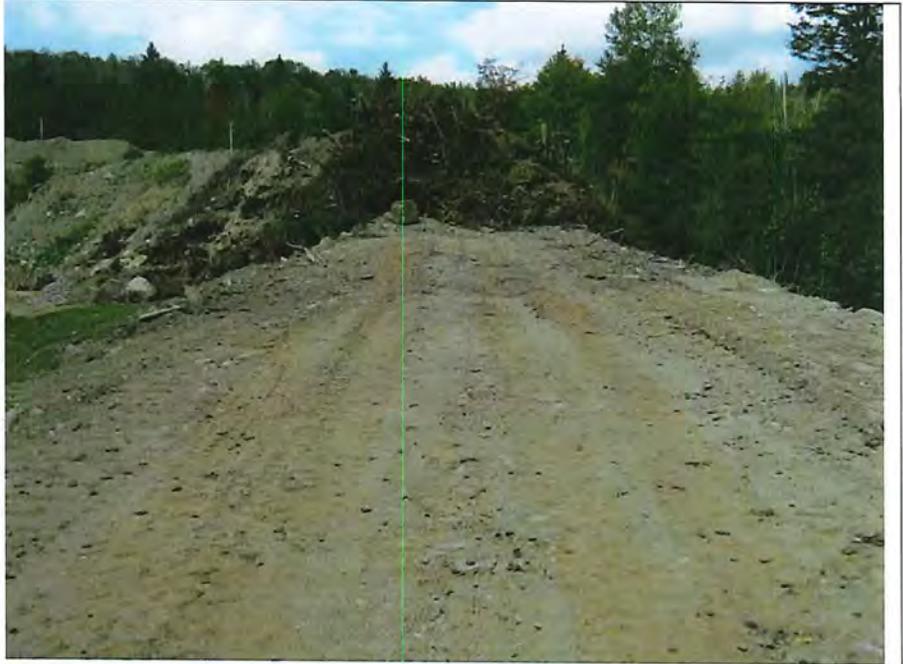
Annexe - Photos**Photo no : 7****Fichier :** IMG_4187.jpg**Description :**

Vue du chemin localisé au point GPS 012 et passant sur le ponceau localisé entre les points GPS 011 et 013. On peut observer le remblai effectué sur ce chemin.

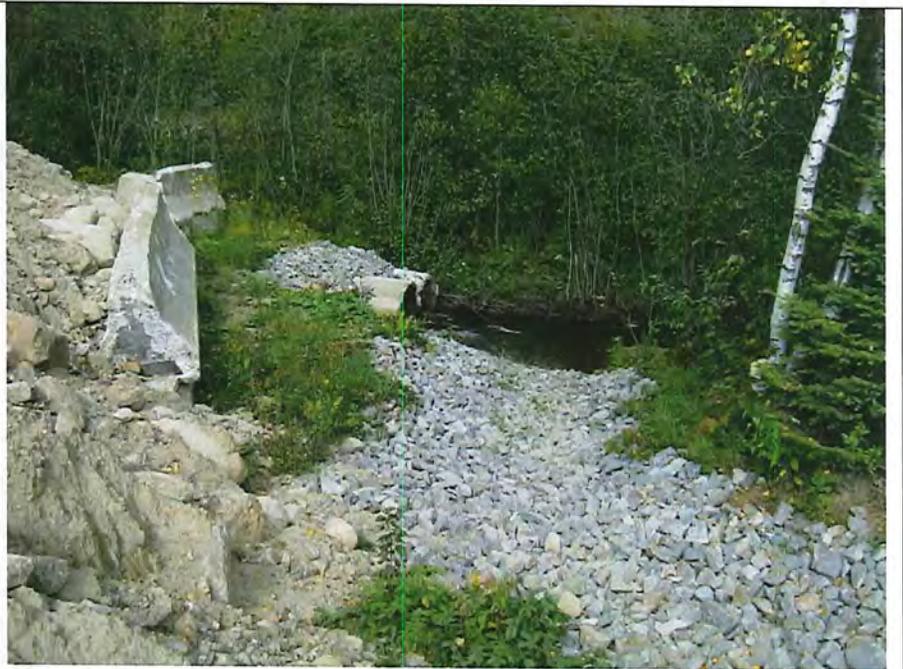
**Photo no : 8****Fichier :** photo 4191.jpg**Description :**

été mis en place contenant et stabilisant les sols (photo 8). De plus, un fossé empierré longe le chemin et se jette dans le ruisseau juste en aval du ponceau (photo 8). Aucun sédiment n'est visible dans ce secteur (photo 9).

Vue des blocs de béton de type jersey, de l'enrochement et du fossé empierré au point GPS 013.

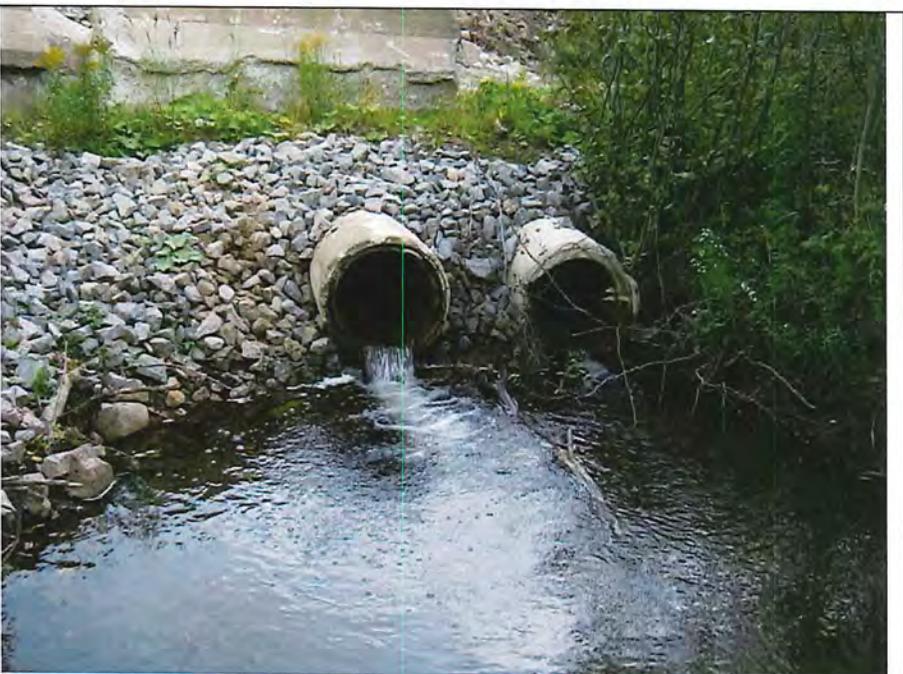
**Photo no : 9****Fichier :** photo 4192.jpg**Description :**

Vue des blocs de béton de type jersey et de l'enrochement au point GPS 013. Aucun sédiment visible.

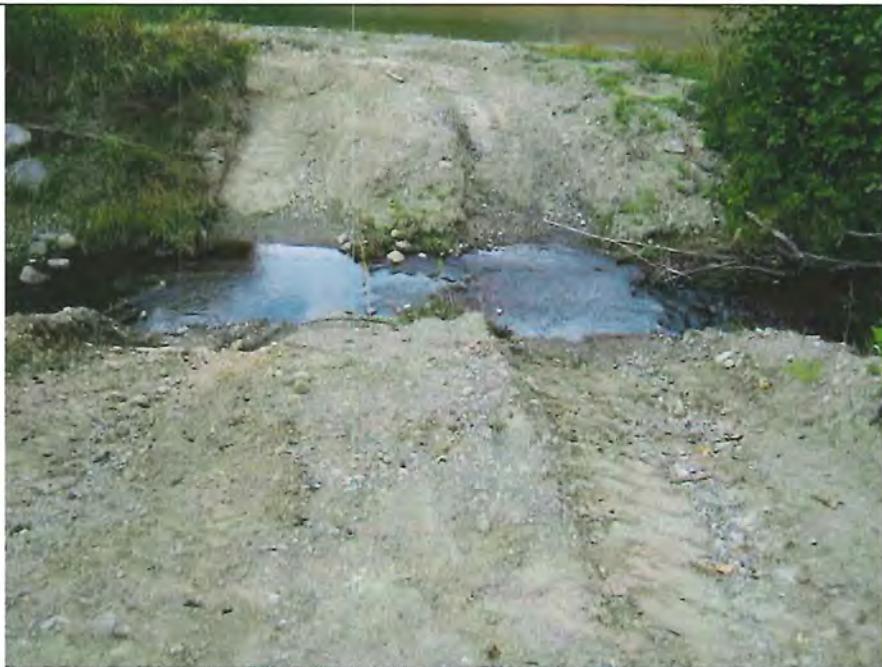
Photo no : 10

Un passage à gué est localisé au point GPS 007. Ce passage est récent, car aucune végétation n'est présente et des traces de chenilles sont légèrement visibles (photo 10). Le passage à gué a été aménagé sur des sols graveleux et très compacts de sorte qu'aucune érosion n'est visible.

Dans ces conditions, il n'y a pas de manquement concernant le passage à gué.

Vue du passage à gué localisé au point GPS 007.

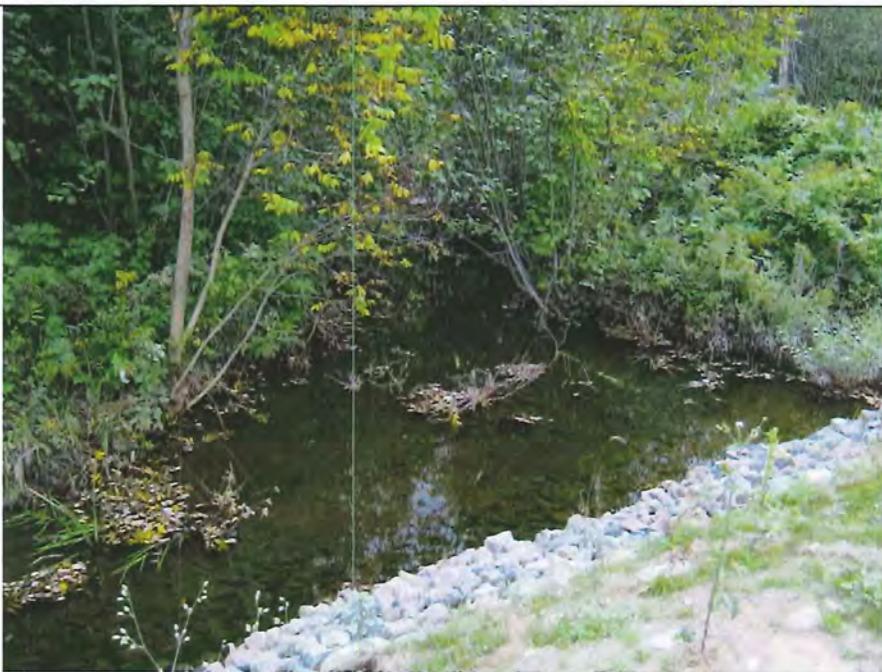
Photo no : 11

Entre les points GPS 010 et 011, sur une longueur de 18 mètres, des travaux d'enrochement ont été effectués sur la rive gauche du ruisseau (photos 11 et 12). À l'aide de la fiche Identification et délimitation des milieux hydriques et riverains, de la Base de données topographiques du Québec (BDTQ) disponible dans le navigateur géographique de notre ministère et de mes observations relevés sur le terrain, je détermine qu'il s'agit d'un cours d'eau permanent qui est aussi synonyme de ruisseau qui coule à longueur d'année. Afin de déterminer si les travaux ont été réalisés dans la rive ou le littoral du ruisseau, j'utilise la méthode botanique simplifiée. Ainsi je relève une marque linéaire sur la portion empierrée qui correspond aussi à une encoche d'érosion plus difficilement visible sur la rive opposée qui localise la ligne des hautes eaux et qui délimite la rive du littoral. Dans ces conditions, les travaux d'enrochement dans la rive ont été réalisés sur une largeur moyenne de 1 mètre et dans le littoral sur une largeur moyenne de 1 mètre.

Les travaux d'encrochement dans le littoral du cours d'eau sont donc assujettis au deuxième alinéa de l'article 22 de la Loi sur la qualité de l'environnement. Après vérification dans le système informatique SAGO, aucun certificat d'autorisation n'a été émis pour ces travaux et ils sont donc en manquement. Après vérification auprès du biologiste Yves Marquis, analyste à la direction régionale de l'analyse et de l'expertise, l'encrochement peut contribuer au réchauffement de l'eau et modifier la dynamique du cours d'eau. De plus, ne sachant pas si un géotextile a été mis en place sous l'encrochement et qu'une clé a été réalisée, en l'absence de ces éléments, il y a un risque que l'encrochement ne soit pas efficace et que les sols soient érodés.

Avoir réalisé des travaux d'encrochement dans le littoral d'un cours d'eau sur une superficie de 18 mètres carrés. Loi sur la qualité de l'environnement, articles 115.25 (2) et 22 al. 2

<p>Vulnérabilité du milieu touché ou susceptible d'être touché : Moyennement sensible, faible superficie [mineur]</p> <p>Explication : Il s'agit d'une portion naturelle du littoral d'un cours d'eau situé dans un bassin versant dégradé selon l'annexe III du Règlement sur les exploitations agricoles et il s'agit d'un secteur du cours d'eau dont les rives sont artificialisées par les activités de la sablière. Toutefois, il s'agit d'une très faible superficie de littoral soit, 18 mètres carrés.</p>

Vue des travaux d'enrochement localisés entre les points GPS 011 et 013.

Je recommande l'envoi d'un avis de non-conformité pour le manquement aux articles 115.25 (2) et 22 al. 2 de la Loi sur la qualité de l'environnement;

Je recommande de planifier un suivi de manquement (sans inspection), afin de s'assurer de recevoir un plan des mesures correctrices.

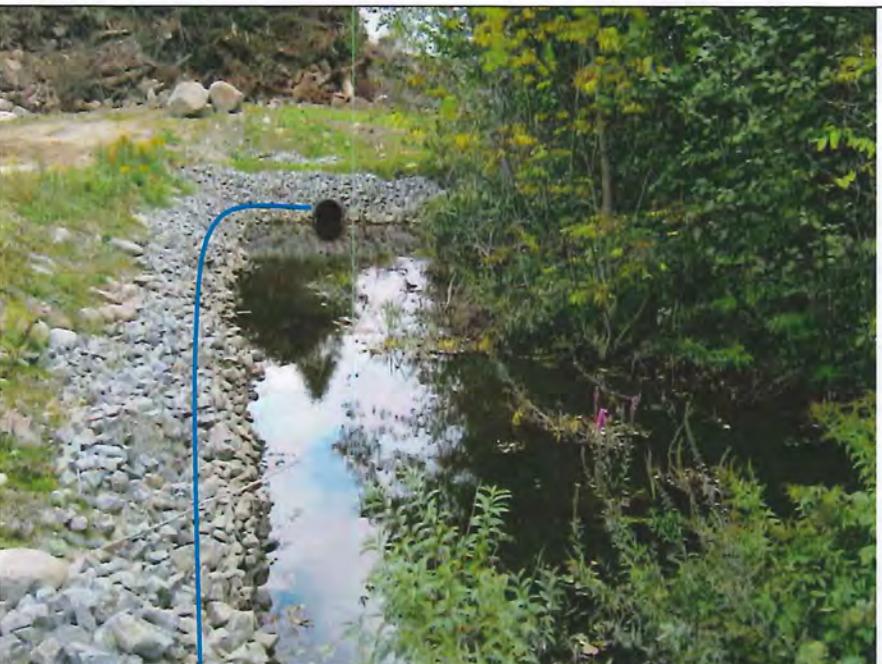
Photo no : 12

Vue des travaux d'enrochement localisés entre les points GPS 011 et 013. La ligne bleue indique la ligne des hautes eaux.

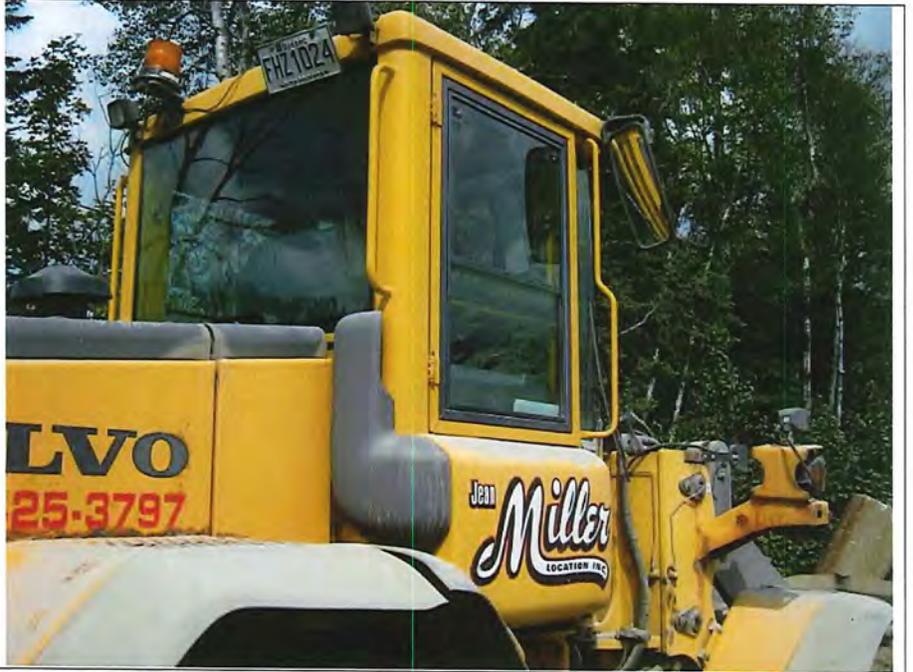
Photo no : 13

De la machinerie est présente sur les lieux et identifiée au nom de la compagnie Location Jean Miller inc. (photos 13 et 14).

Vue du chargeur sur roues présent sur le site et identifié au nom de la compagnie Location Jean Miller inc..

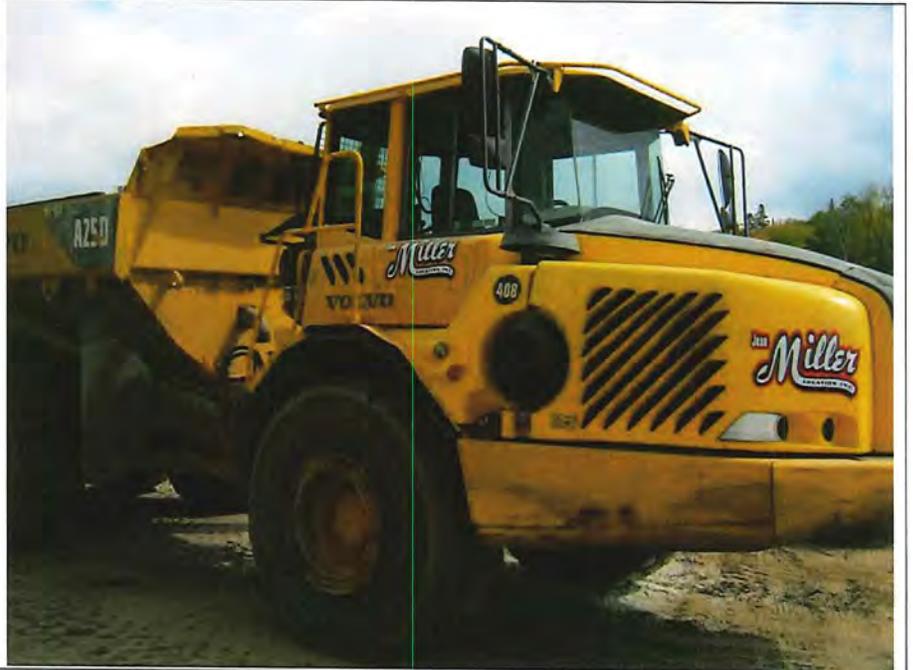
Photo no : 14

Vue du camion hors route présent sur place et identifié au nom de la compagnie Location Jean Miller inc.. Aucune plaque d'immatriculation n'était visible sur ce véhicule.

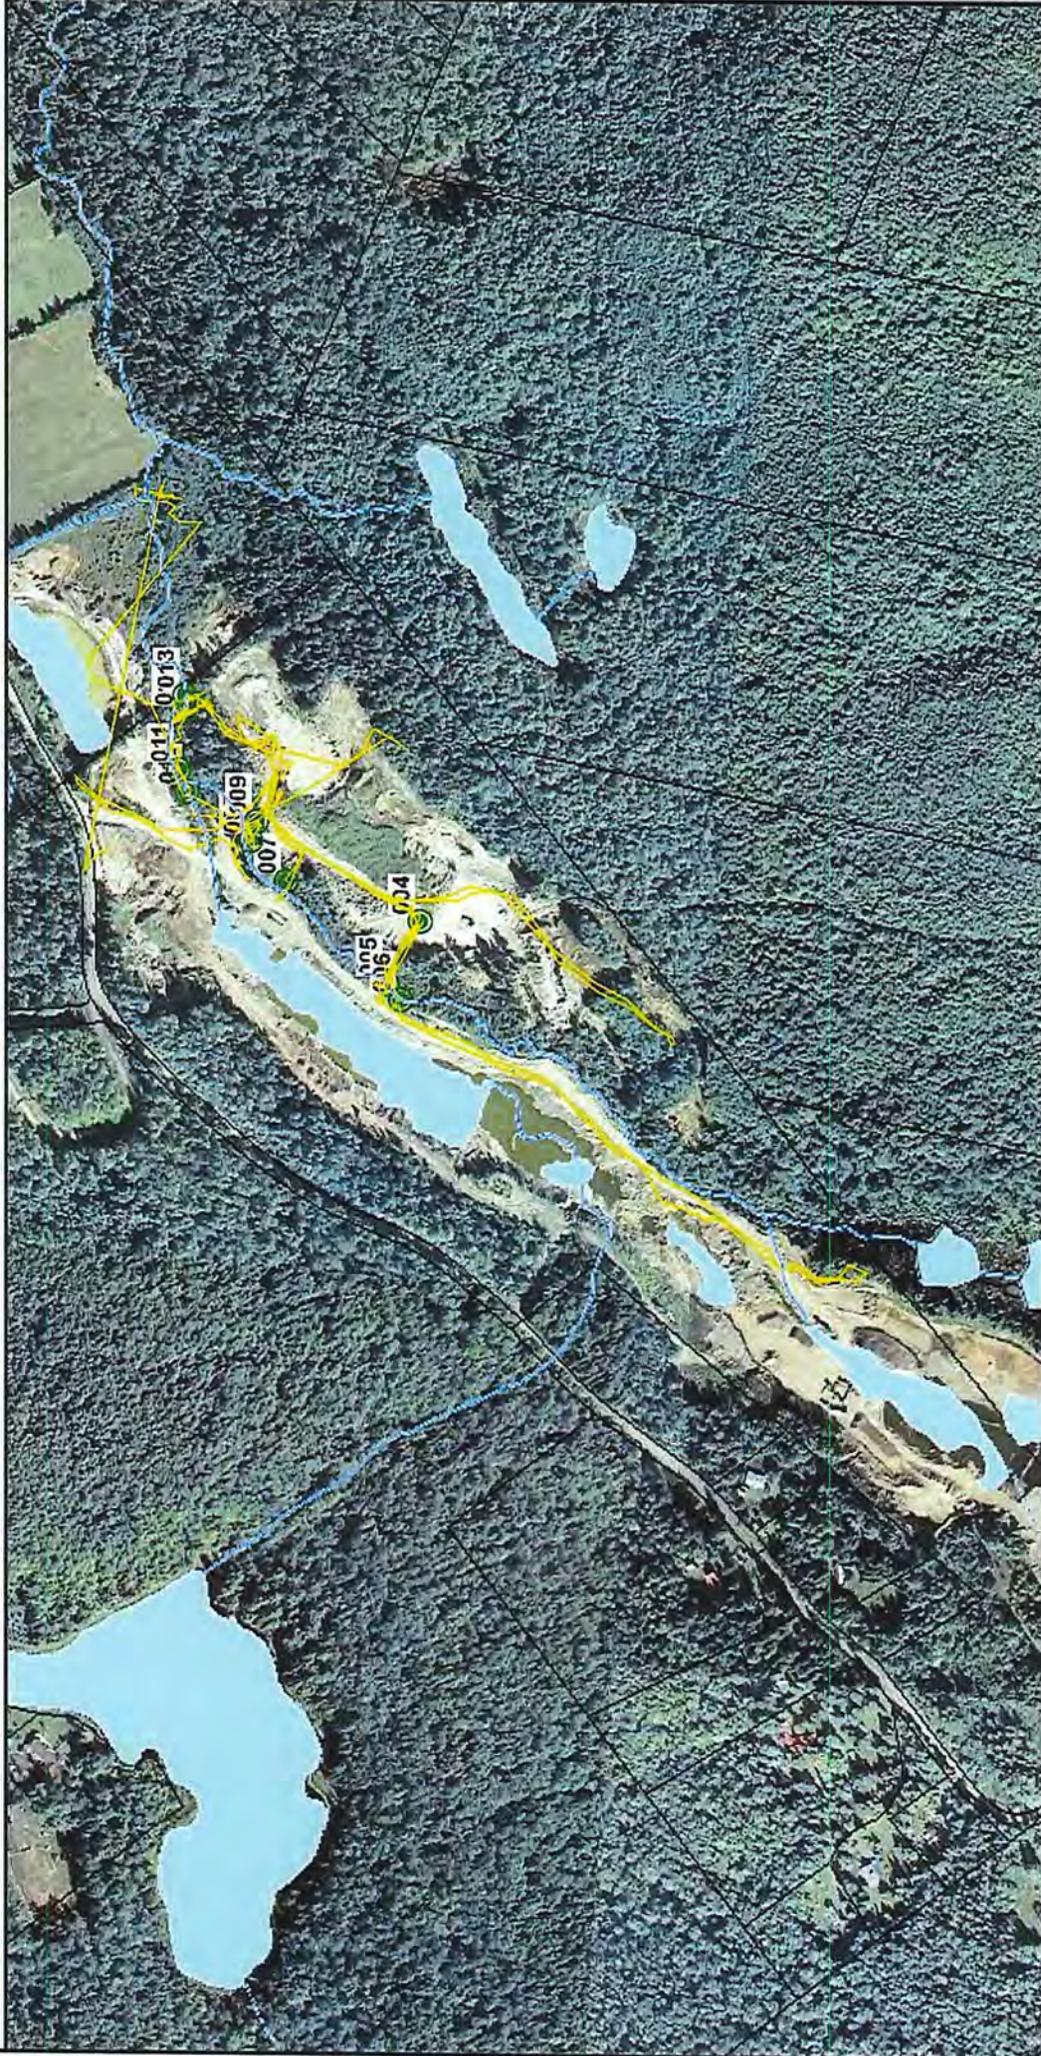
7610-15-01-00587-03
 Croquis 1 : Croquis du relevé GPS

Je parcours le cours d'eau qui traverse la sablière afin de vérifier s'il y a eu des travaux dans celui-ci (croquis 1).

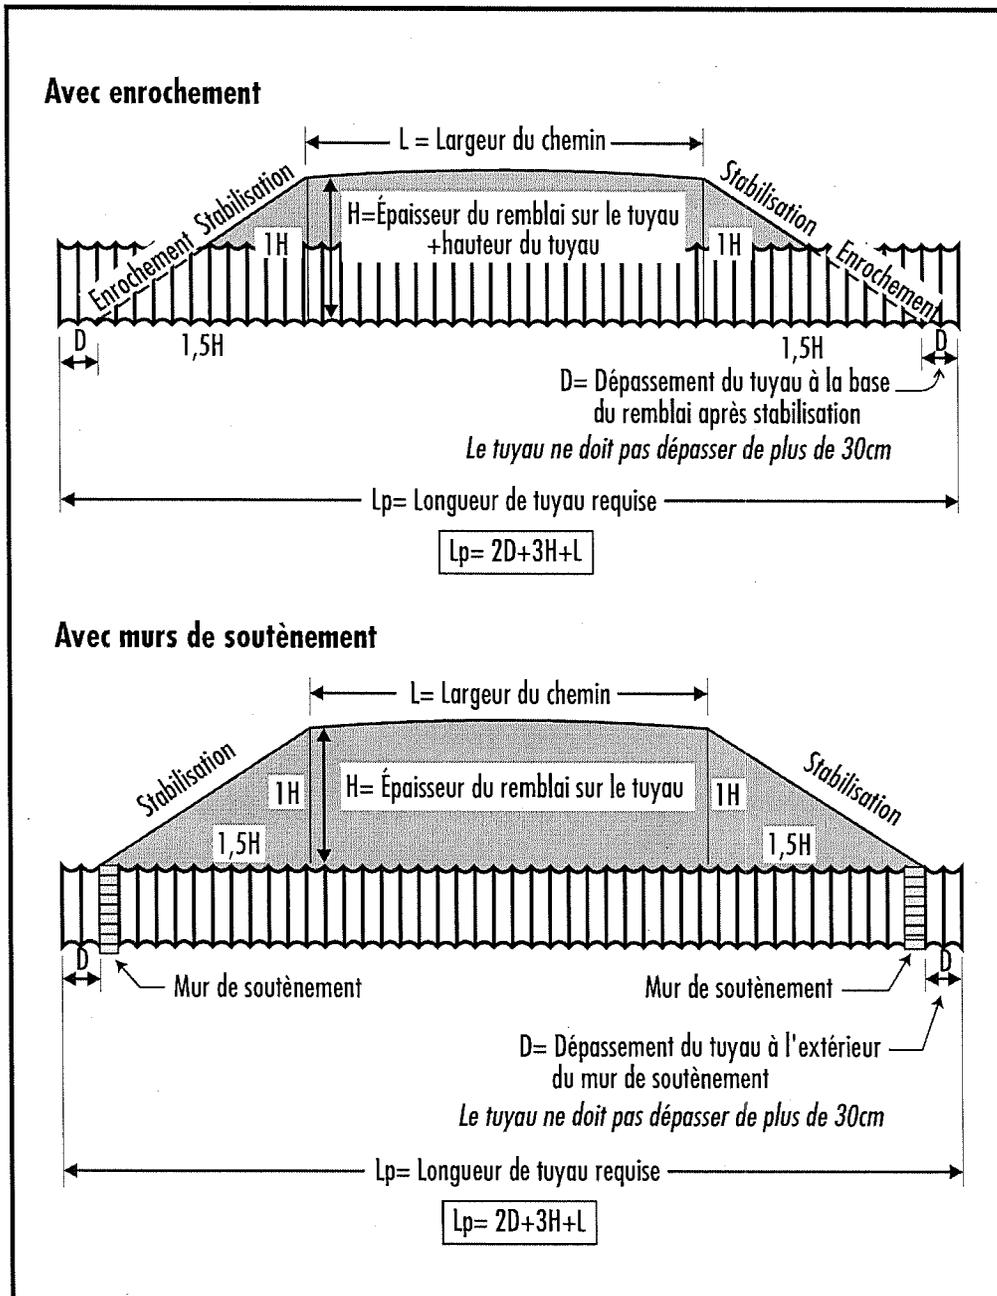
Figure 15

La figure 15 de la section 3.3 du guide explique comment calculer la longueur de tuyau requise pour l'aménagement de ponceaux (annexe 2). Considérant que le chemin actuel sur ce ponceau a une largeur de 9 mètres et que la hauteur maximale finale sera de 10,6 mètres (le ponceau a un diamètre de 0,6 mètre, il y a un remblai de 1 à 2 mètres actuellement par-dessus le ponceau, il y a un ajout de 5 à 7 mètres et qu'un mètre supplémentaire sera ajouté), je détermine que la longueur de tuyau requise est de 41,4 mètres ($41.4m = (2 \times 0.3m) + (3 \times 10.6m) + 9m$). Toutefois, le point c de la section 3.3.5.1 couvrant la stabilisation par la végétation ne fait pas mention de pente à respecter, le point a de cette même section mentionne que lors de stabilisation des remblais à l'aide d'enrochement, que l'on devrait adoucir la pente du talus, qui ne devrait pas excéder 1,5 H : 1 V. De plus, l'article 18 du Règlement sur les normes d'intervention dans les forêts de l'État stipule que la pente du talus du remblai du chemin, non visé au deuxième alinéa, doit être adoucie à un rapport d'au moins 1,5(H) : 1(V). En aucun temps le règlement ou le guide ne mentionne de ratio de pente à respecter concernant la douceur des pentes.
