**Objet : Demande d'accès concernant un accident routier/ Intersection du
boulevard McMillan et la bretelle de l'Autoroute 520 Ouest à Dorval**

INTERVENTION TERRAIN

N° intervention : 300908726	Type d'intervention : Intervention d'urgence-environnement (terrain)
N° gestion documentaire : 7110-06-14-66087-335	N° du rapport d'urgence : 401171210
N° demande : 200394985	Type de demande : Urgence
Catégorie : <input checked="" type="checkbox"/> 1 <input type="checkbox"/> 2 <input type="checkbox"/> 3	
Objet de l'intervention : Dorval/ Accident routier/ Intersection du boulevard McMillan et la bretelle de l'Autoroute 520 Ouest/ Déversement d'environ 205 litres (1 baril) d'encre à impression.

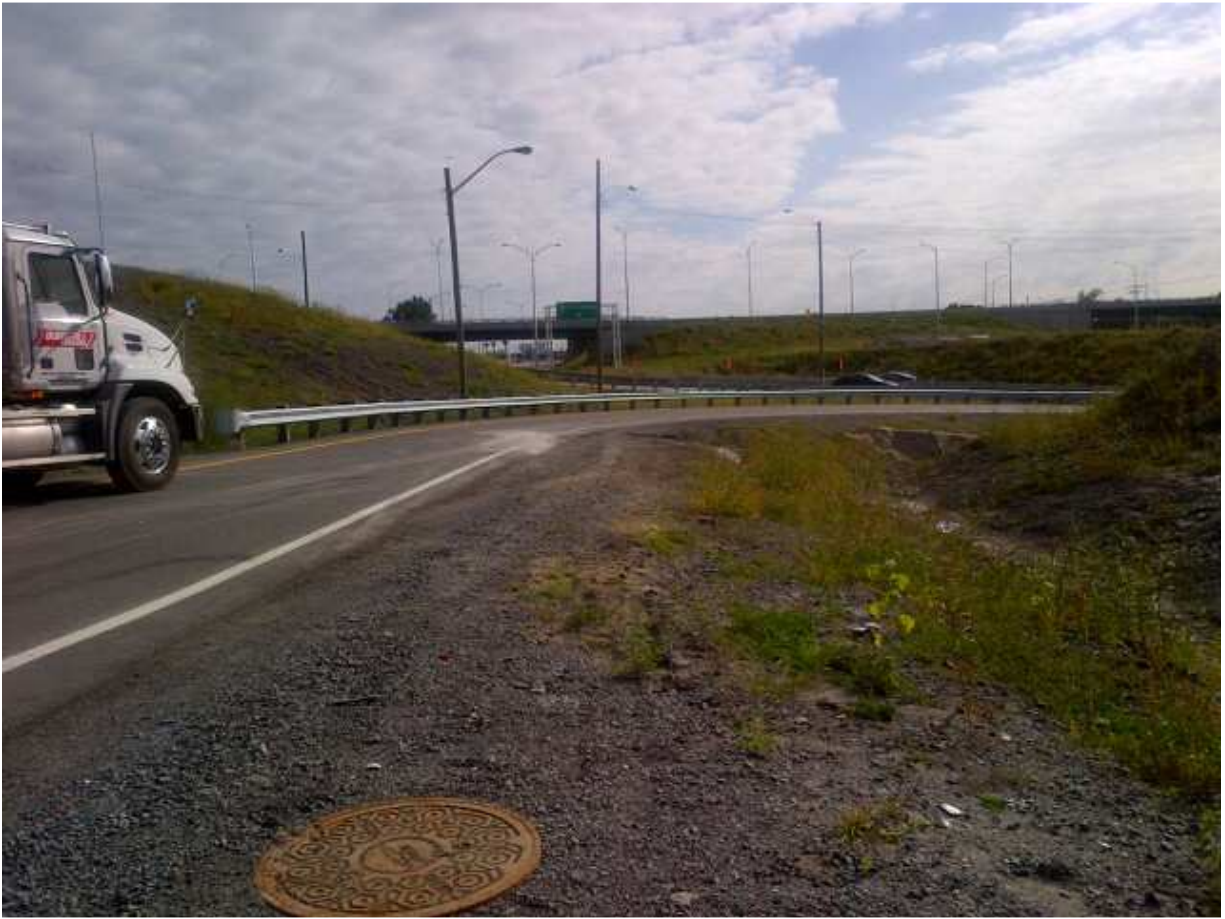
IMG-20140827-00012.jpg

23	2014-08-27	10 :34	De :	À :
			Un seul baril s'est complètement vidé de son contenu (le couvercle a complètement été retiré lorsque la remorque s'est renversée). Les 5 autres barils sont bossés mais aucune fuite observée. Étiquette accolée aux barils : Nom du produit : TIC 1479 DULL Top coat Prov. : USA Code : D52 5038 1408 7340 Batch 1408-7340 Contient MEK (Méthyle, Éthyle, Céthone) à 82%	
24	2014-08-27	10 :52	De :	À :
			Des employés de la ville arrivent sur les lieux et commencent à retirer la digue de sable. art 23-24 est en route pour récupérer le baril vide. Les 5 barils et le reste du contenu de la remorque sera transféré dans la nouvelle remorque et acheminés à l'entrepôt FedEx. Une excavatrice sera mandatée art 23-24 fait des appels pour trouver une compagnie disponible) et l'excavation sera effectuée ce soir.	
25	2014-08-27	10 :58	De :	À :
			Je quitte les lieux	
26	2014-08-27	18 :02 à 18 :04	De : Jessie Wrangel	À : art 53-54 , Spécialiste en environnement, art 23-24 Cell art 53-54 art 23-24
