**Objet : Demande d'accès concernant à l'adresse suivante : Tronçon du boulevard
Gouin Ouest, 17 lots du Cadastre du Québec et les anciens lots du Cadastre
de la Paroisse de Saint-Laurent, Montréal (Québec).**

But : Vérifier si les correctifs ont été effectués suite à l'avis d'infraction du 17 août 2007 et la lettre de non-conformité du 15 février 2008 concernant les travaux de stabilisation de la rive de l'école Pasteur.

Objet : Travaux non conforme sur la rive et dans le littoral de la Rivière des Prairies sur les lots 1 435 526, 1 435 527, 1 435 554 dans l'arrondissement d'Ahuntsic-Cartierville de la Ville de Montréal.

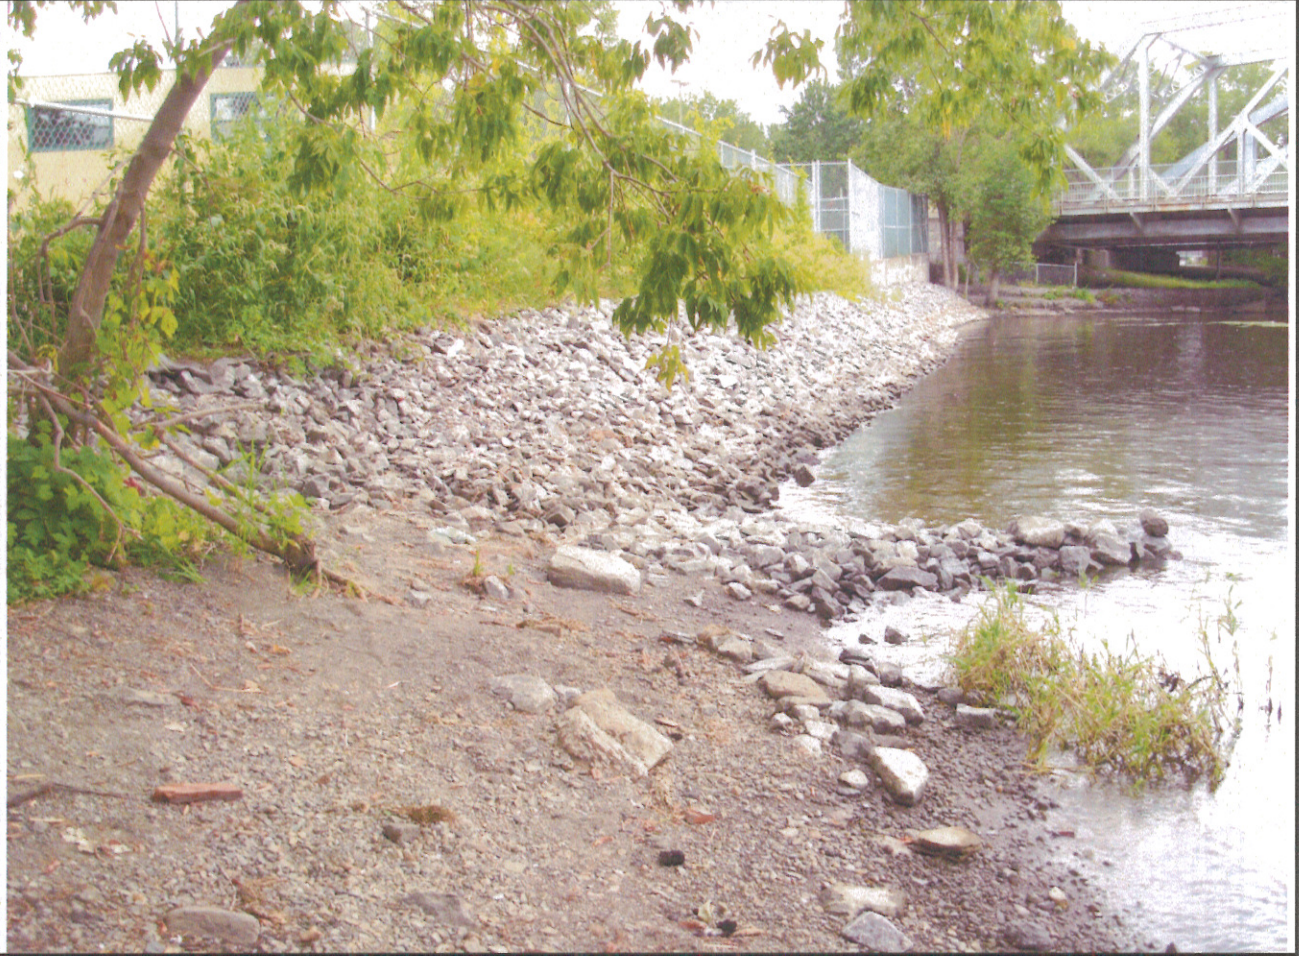
Photo # 1: Vue globale de la rive.

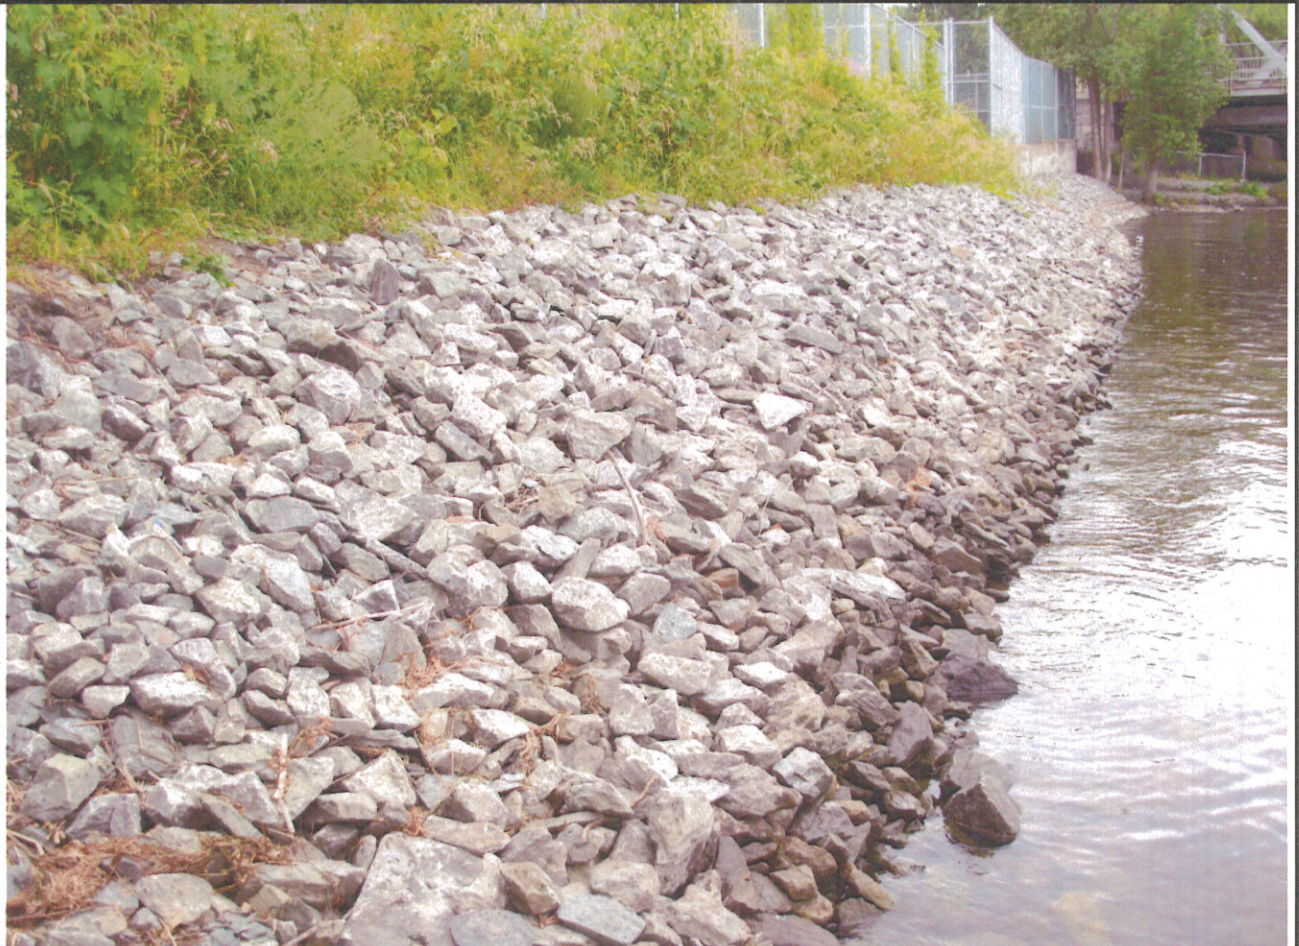
Photo # 2: Enrochement section sud-est.

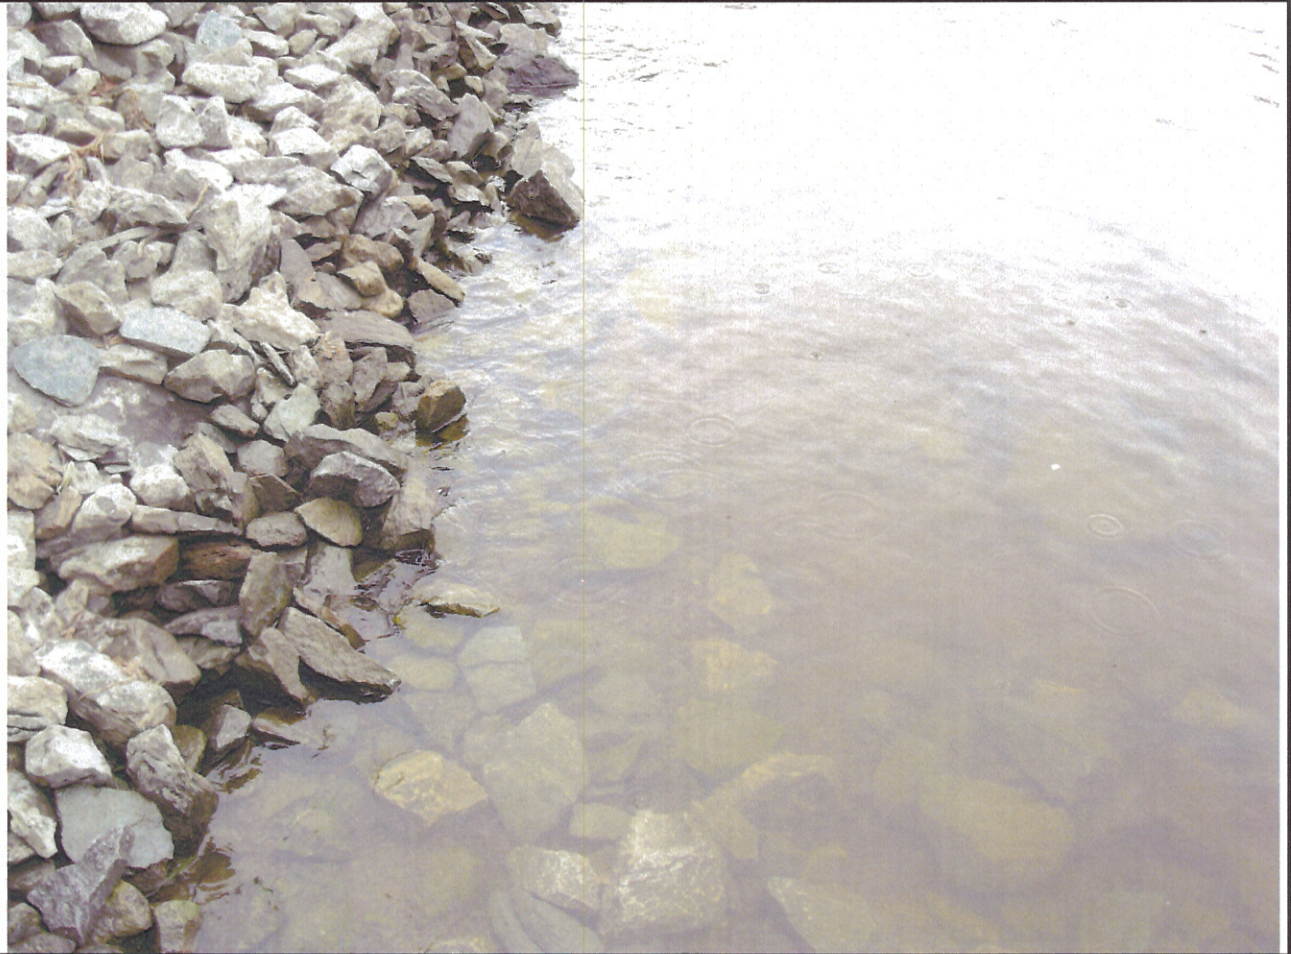
Photo # 3: Pas de forte accumulation de pierre dans le littoral.

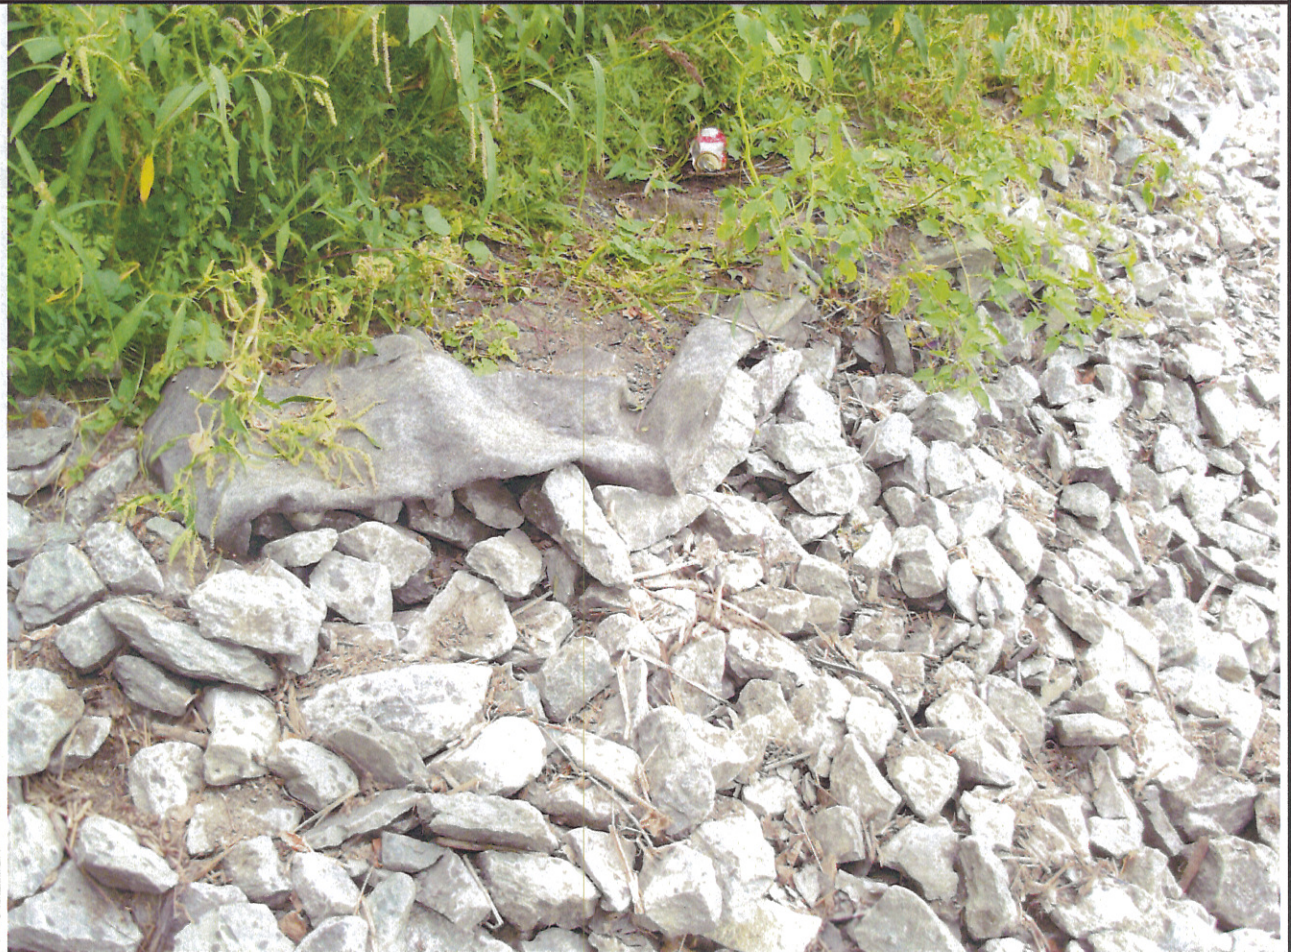
Photo # 4: Membrane sous l'énrochement.

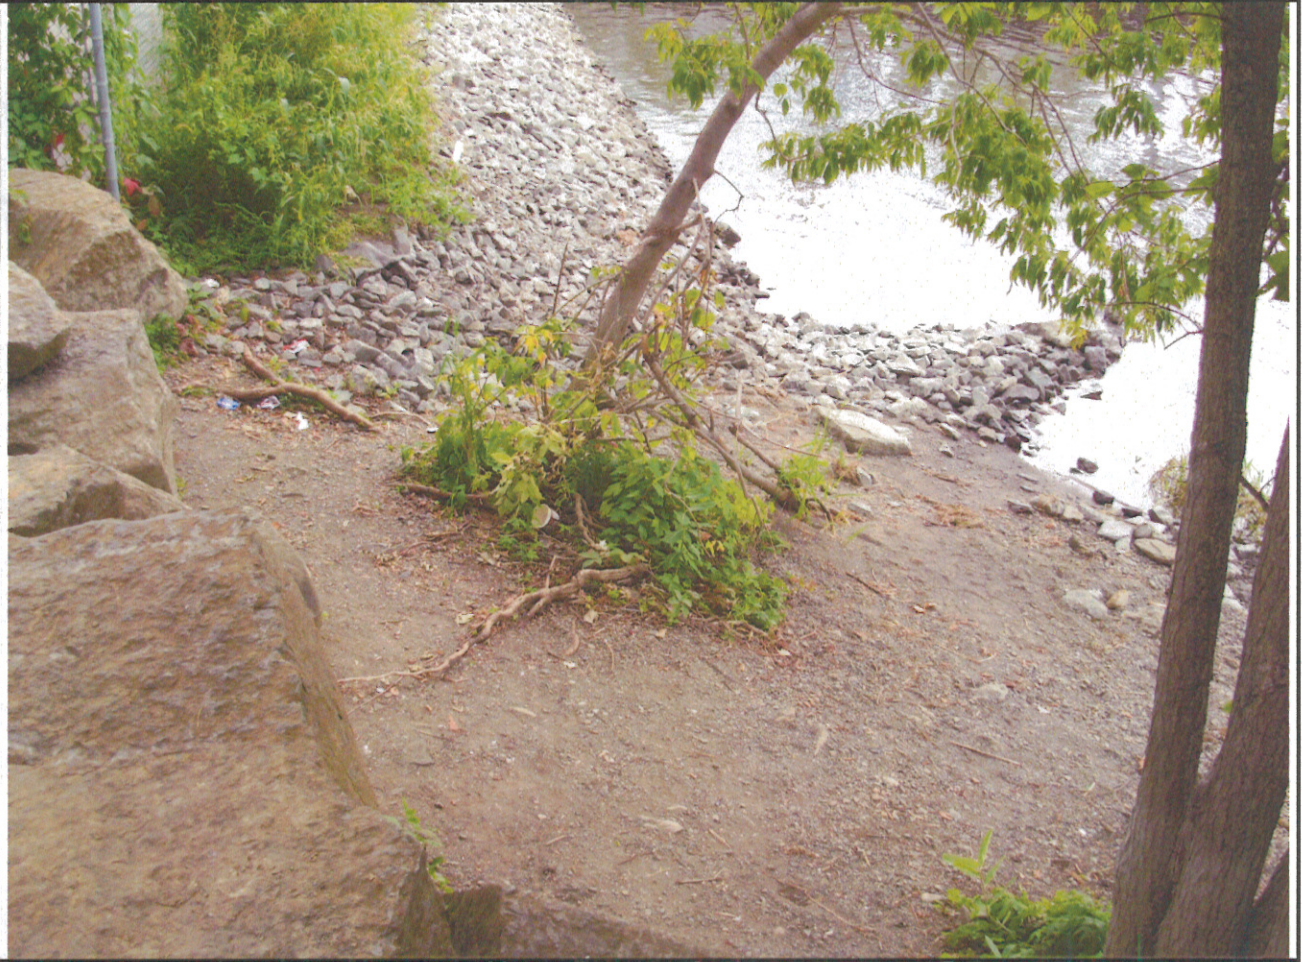
La cause de l'instabilité constatée à la limite des travaux sur la section ouest de la rive est difficile à déterminer. Il est probable que les gens qui accèdent la rive ont causés l'éboulement des pierres simplement en marchant sur l'enrochement. La rive est accessible par le parc Belmont.

Photo # 5: Instabilité de l'enrochement à la limite des travaux.

Demander d'apposer des blocs de béton ou des pierres de gros calibres à la limite des travaux afin d'empêcher l'accès à cette section de la rive.

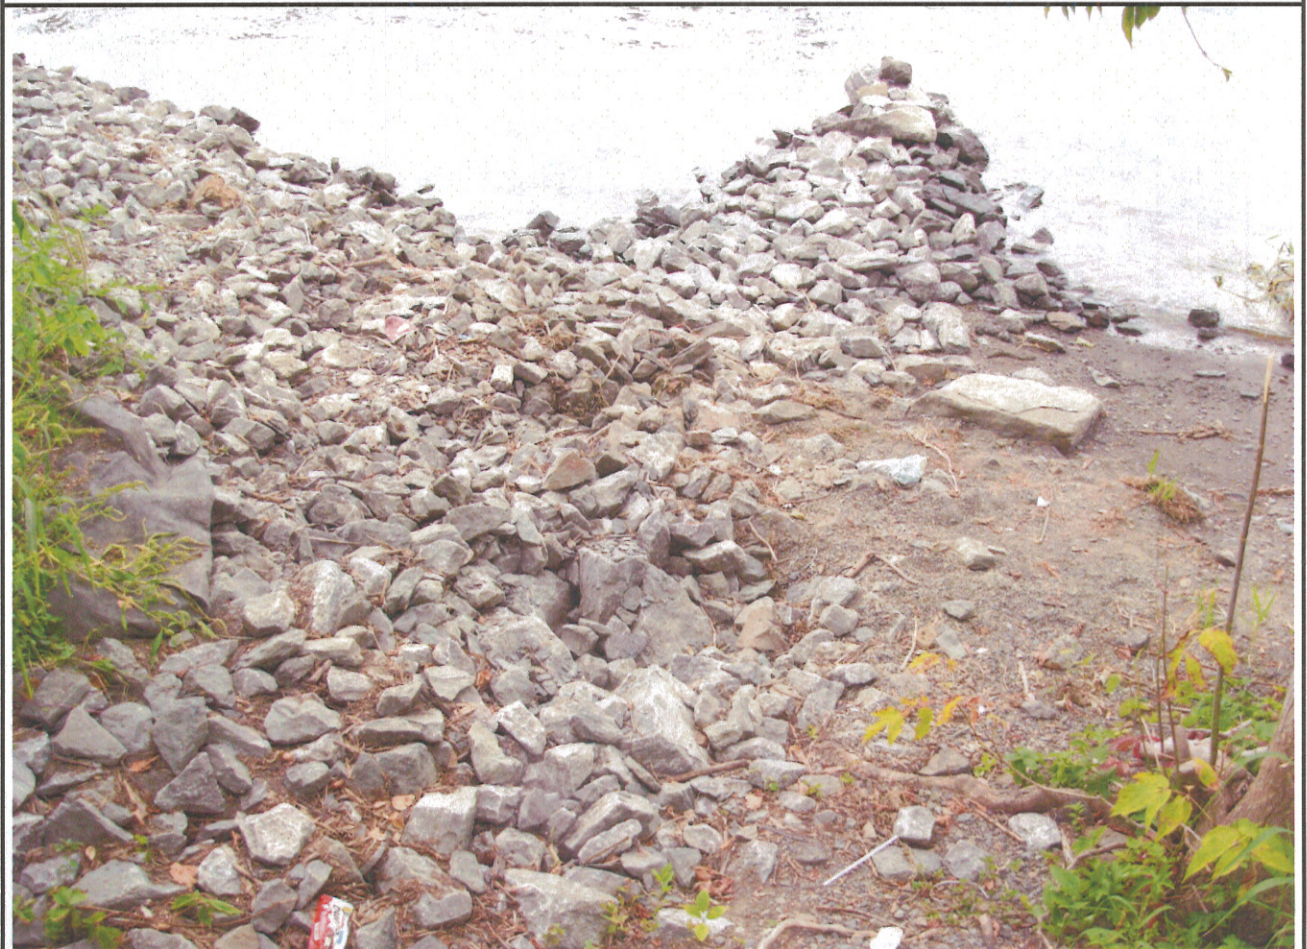
Photo # 6: Éboulement des pierres dans le littoral.

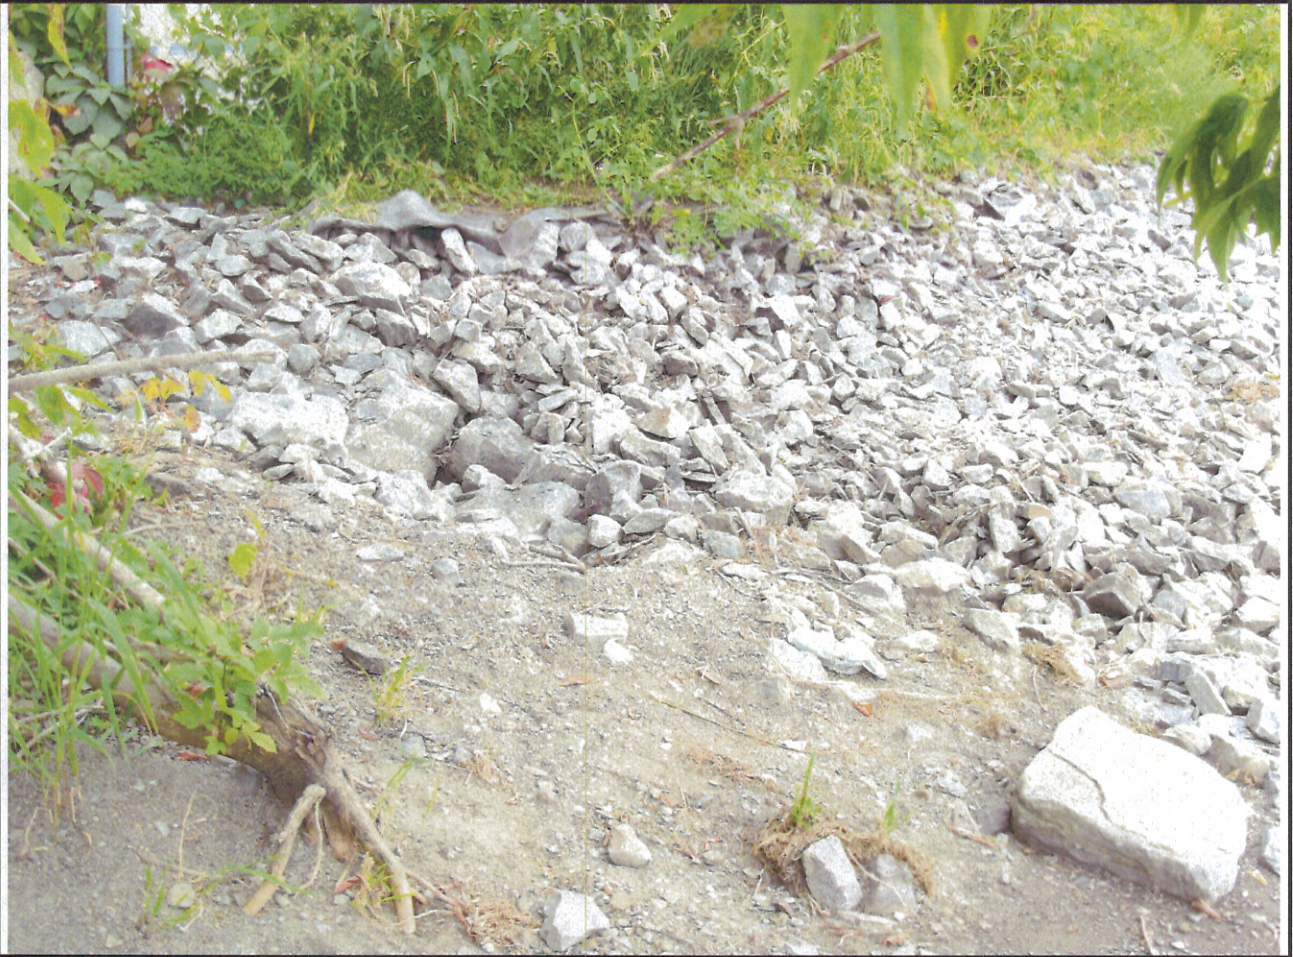
Photo # 7: Secteur affecté à la limite des travaux.

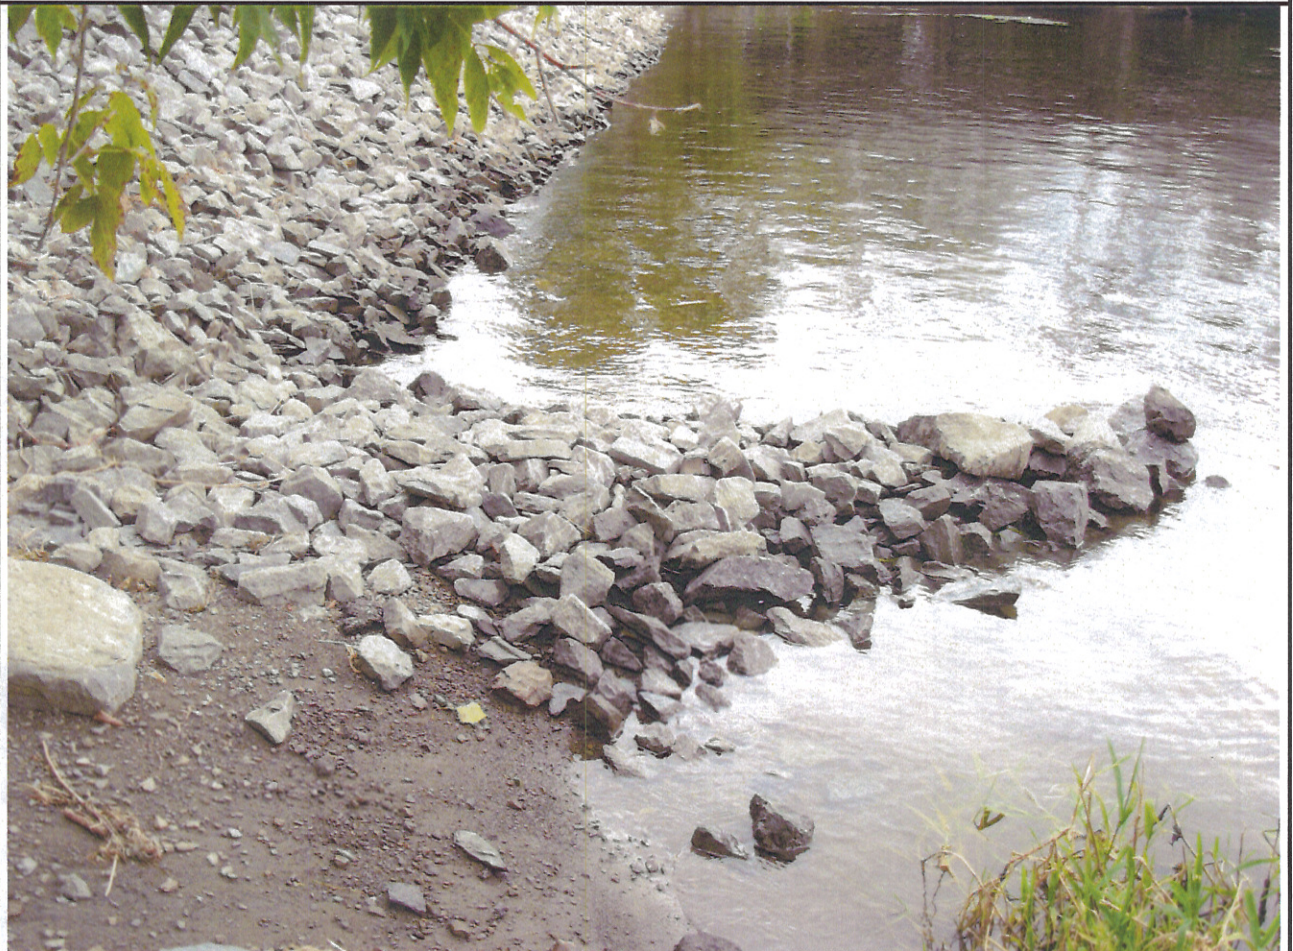
Photo # 8: Éboulement des pierres dans le littoral.

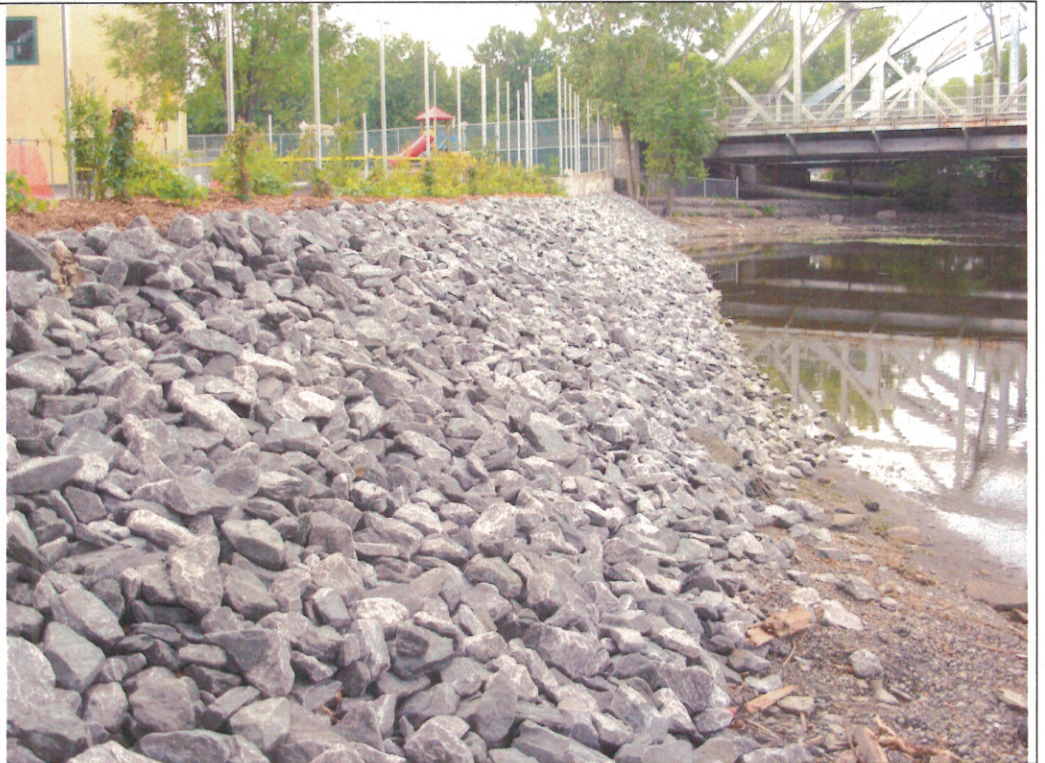
No photo : #1

les travaux effectués sur la rive et dans le littoral sont terminés. Il ne reste plus que la clôture à poser.

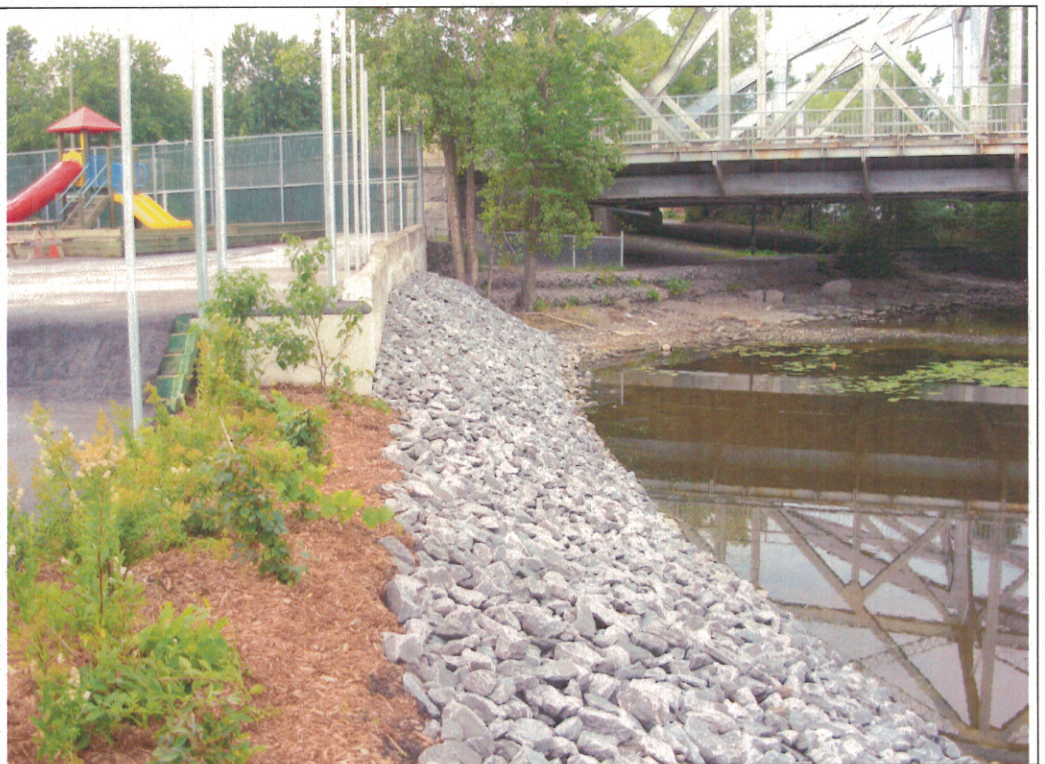
No photo : #2

- La partie ouest du mur de soutènement qui a été conservé, devait être renforcé par des gabions sur une longueur de 23 mètres. Le consultant a plutôt opté pour un enrochement. (photo#2)
- L'enrochement de la partie Est devait être constitué de grosses roches (1m x1m x 0.5m) disposés en palier. Par contre on constate que la grosseur des roches n'est pas conforme (photo#3)
- La clé d'enrochement qui était prévue dans le littoral afin d'assurer la stabilité de l'ouvrage n'a pas été posée également.

L'ajout de gabions dans la partie ouest du mur est manquant. Le tout a été remplacé par un enrochement.

1. Remplacer la partie Est du mur démoli par un enrochement constitué de grosses roches (1m x 1m x 0.5m) disposés en palier.
2. Poser une clé dans le littoral afin d'assurer la stabilité de l'ouvrage.
3. L'ajout de gabions devant la partie Ouest du mur sur une longueur de 23 mètres.

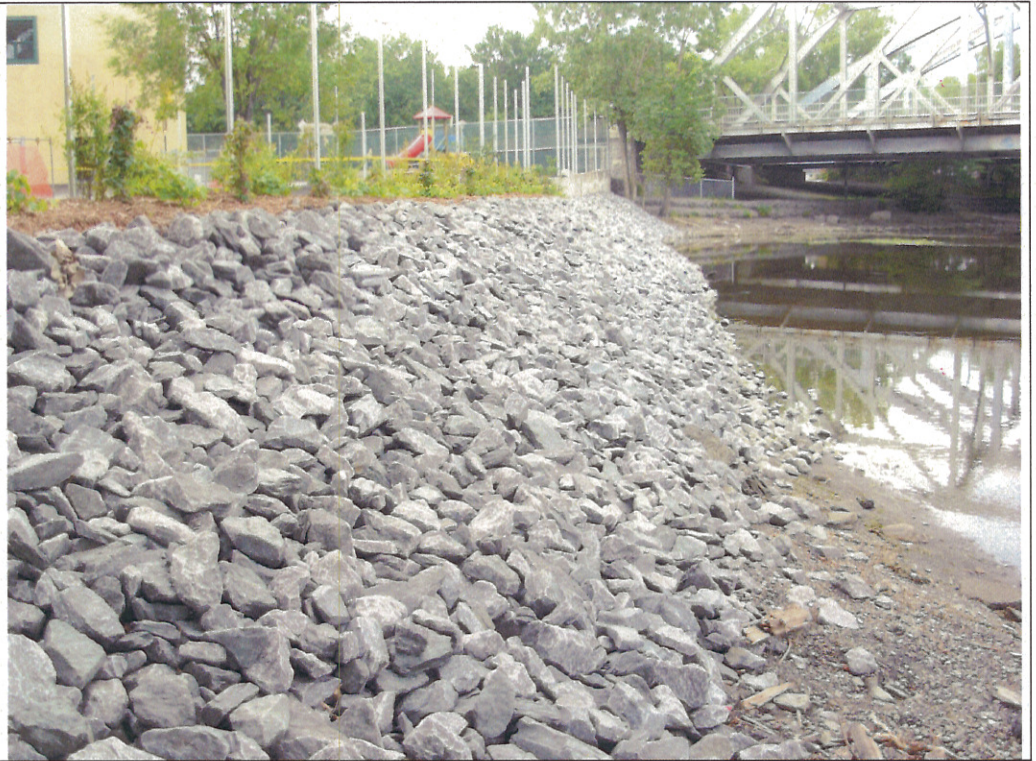
No photo : #3

L'enrochement ne respecte pas les dimensions exigées.

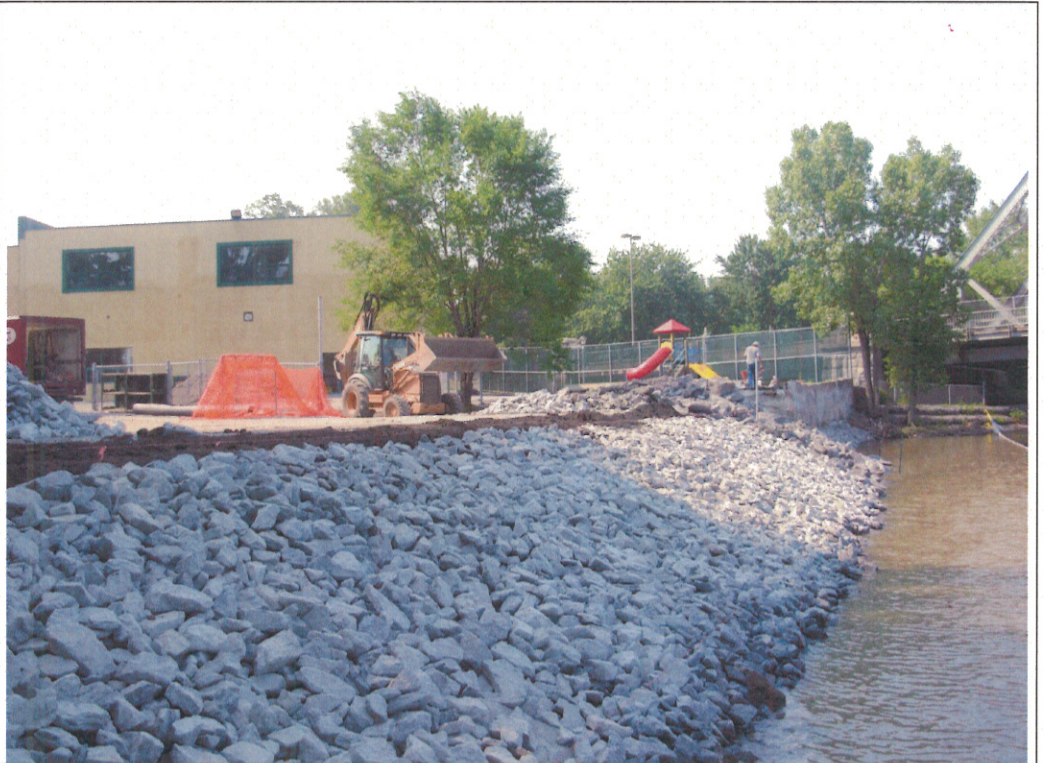
No photo : #1

Une ligne est tirée afin de limiter l'empiètement dans le littoral. Les dimensions de l'enrochement ainsi que l'angle de disposition ne respectent pas celle exigée dans le plan émis par le consultant.

- Effectuer une inspection afin de constater si les correctifs ont été apportés (Pose de ; gabions, clé d'enrochement, conformité de l'enrochement, angle de l'enrochement
- Demander les manifestes de disposition des matériaux excavés
- S'informer auprès de l'avocat de l'école pasteur sur la présence antérieur d'un réservoir et si ce dernier aurait été enlevé

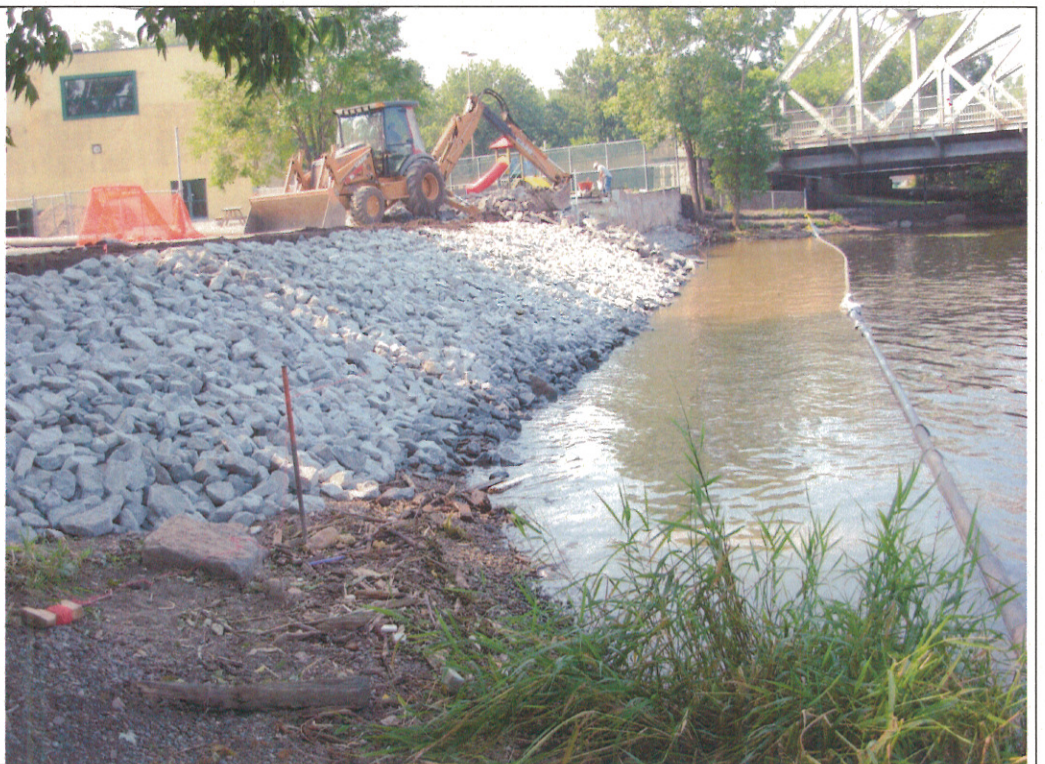
No photo : #2

La zone des travaux est ceinturée à l'aide d'une membrane ancrée dans le littoral, pour le contrôle des sédiments. Toutefois, on note l'absence de gabions prévus dans le C.A.

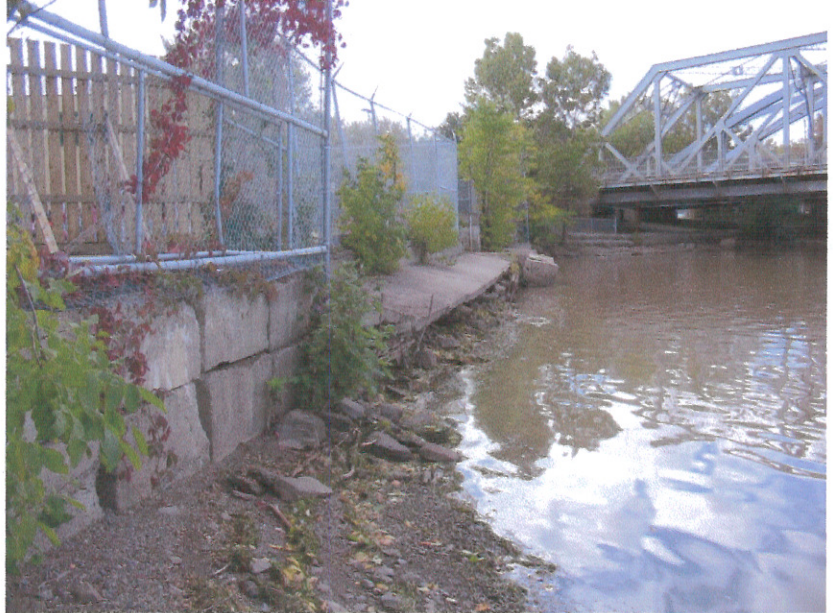
Photo # 1:

Note : Vue d'ensemble du terrain au bord
de la Rivière des Prairies.

La dalle de béton n'est pas au niveau.

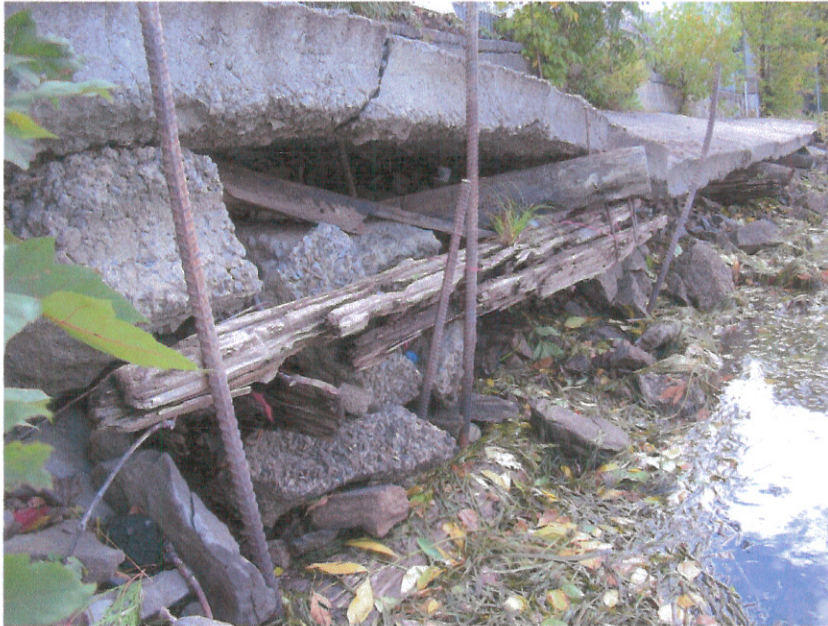
Photo # 2:

Note : La dalle de béton est soutenue
aléatoirement par du gravier, des roches, et
des débris de bois et de béton.

Au nord est du site, où j'étais localisé,
aucune contamination visuelle ou olfactive
n'a été détecté.

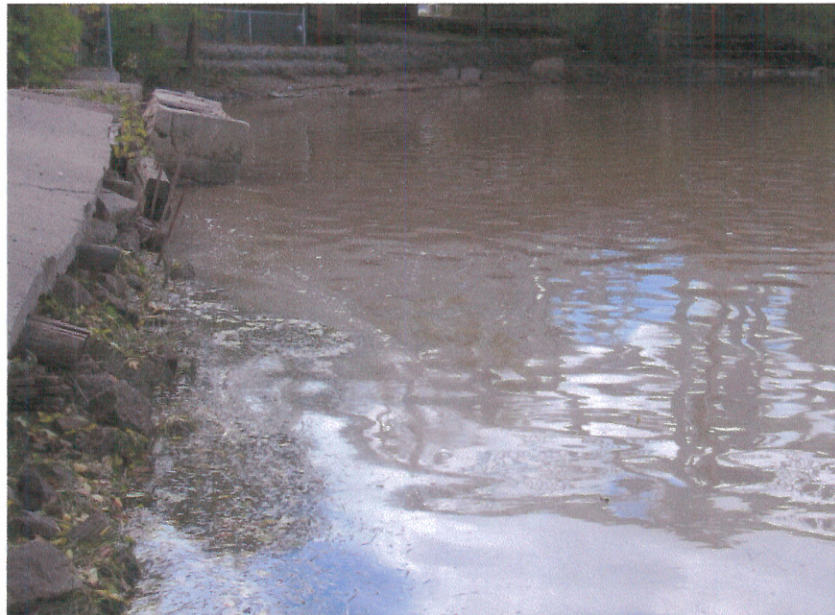
Photo # 3 :

Note : Au nord est du site, où j'étais
localisé, l'eau ne présentait aucun signe
de phase libre ou d'irisation.

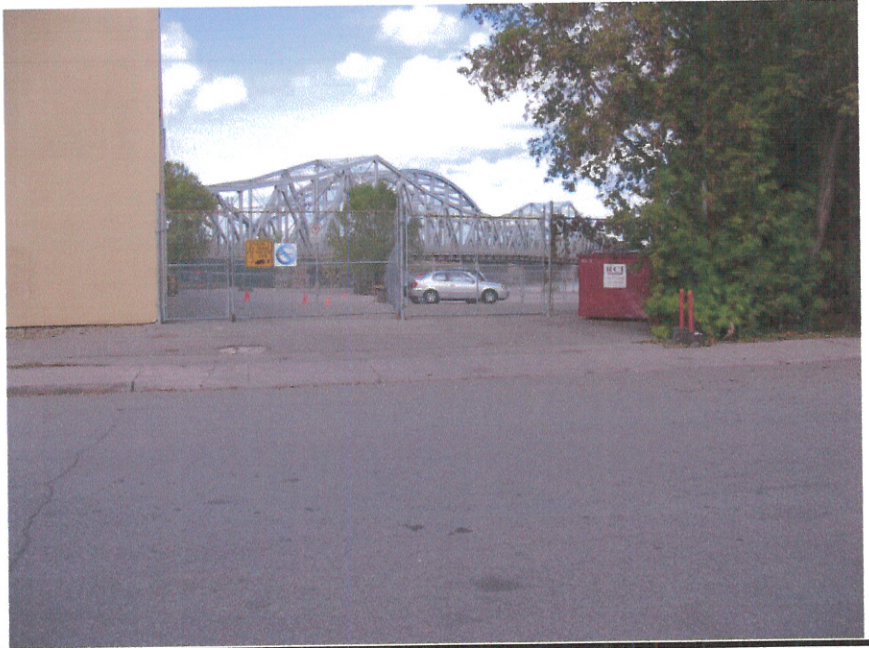
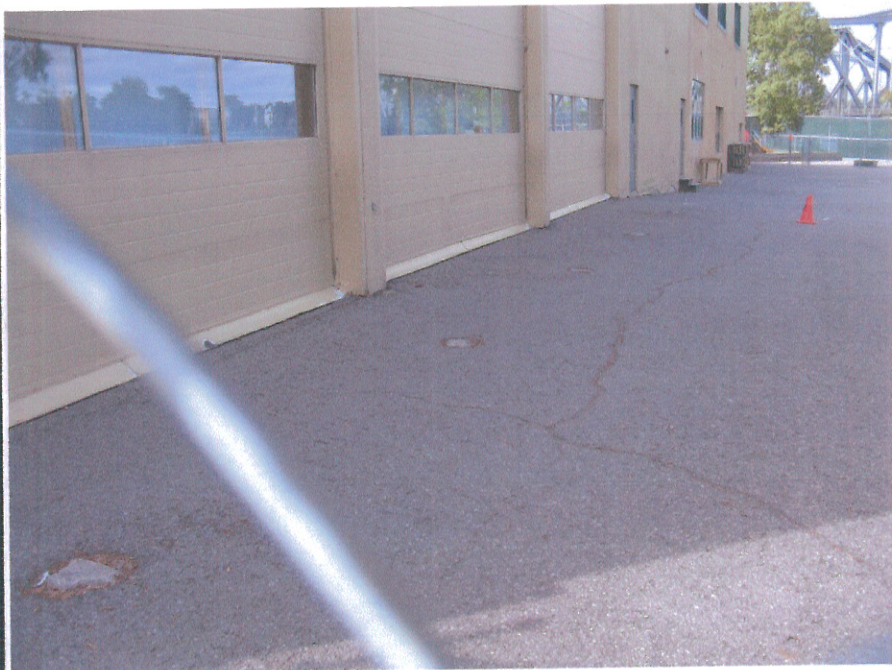
Note : Voici une vue d'ensemble de la cour de récréation. À droite c'est la section stationnement pour les employés. En arrière du stationnement il y a l'aire de jeu. À gauche du stationnement il y a deux aires de jeu et au nord ouest (la section qu'on ne voit pas) il y a l'aire de jeu occupé par un module de glissades. Toutes ces sections de la cour de récréation sont asphaltées, mais elles sont fissurées à certains endroits.

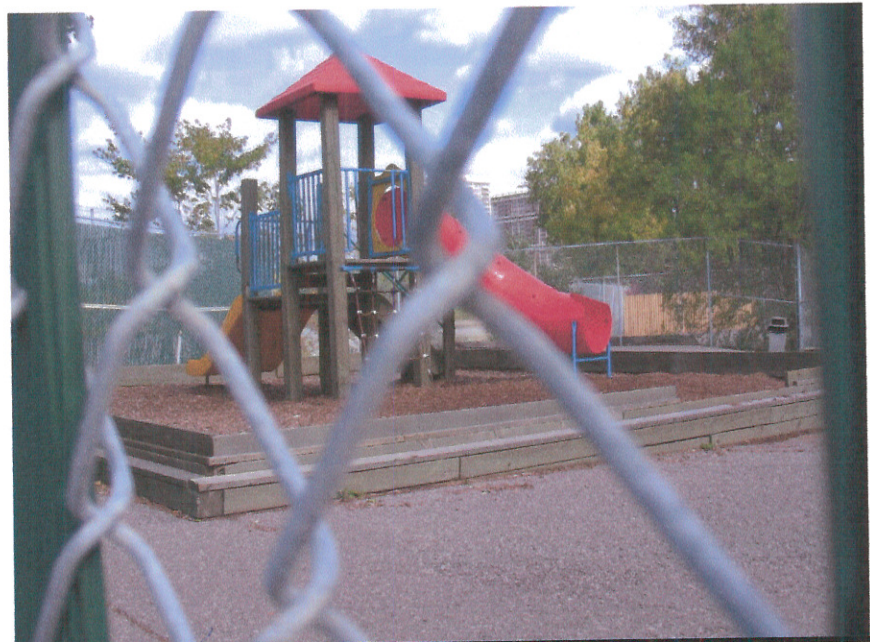
Note : Cette section était occupée par un module de glissade. Je ne peux affirmer si sous les copeaux de bois s'il y avait de l'asphalte.
