Objet : Demande d'accès à l'information en lien avec le rapport d'inspection du dossier 7610-15-01-00587-03, Sablière Miller à Morin-Heights.

RAPPORT DE CONTRÔLE

N° d'activité : 3353	N° du document : 30186	N° de gestion doc. : 7610-15-01-00587-03
Type d'activité : Inspection		Sous-Type d'activité : Inspection
But :	Vérifier le bien-fondé de la plainte du 31 juillet 2017 concernant la canalisation d'un cours d'eau, le pompage d'un lac et la présence d'un amas comprenant des matières résiduelles.

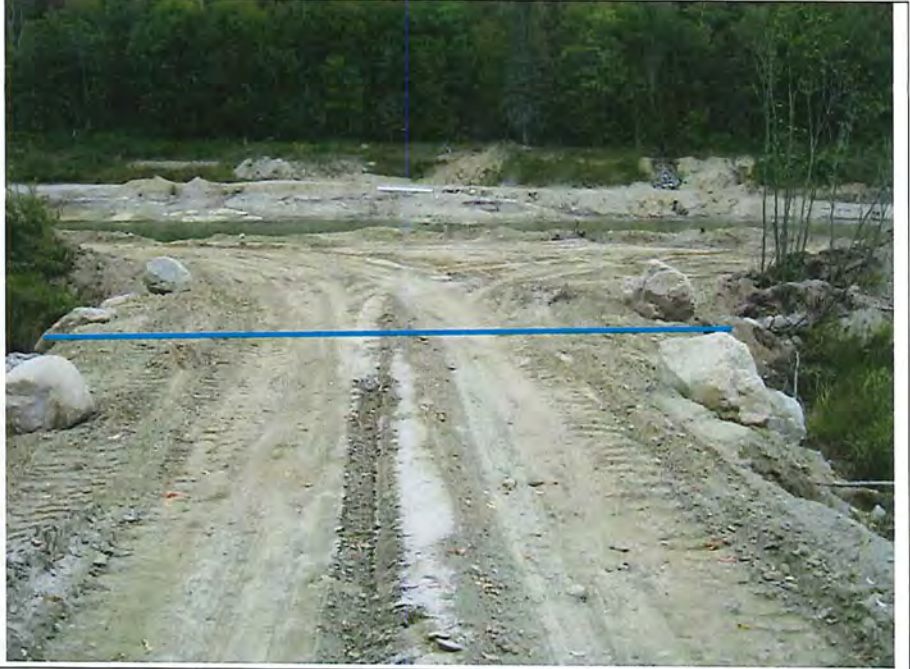
**Annexe - Photos****Photo no : 1****Fichier :** IMG\_4171.jpg**Description :**

Le ponceau le plus en amont est situé au point GPS 005 (photos 1 et 2). Selon l'opérateur, ce ponceau a été installé temporairement afin d'aller chercher un résiduel de matériel et que celui-ci devrait être démantelé. Son installation est récente, car il n'y a pas de végétation et des traces de machinerie sont visibles sur les sols.

Vue de l'emplacement du ponceau (ligne bleue) le plus en amont et localisé au point GPS 005. On peut observer des traces de machinerie et l'absence de végétation.

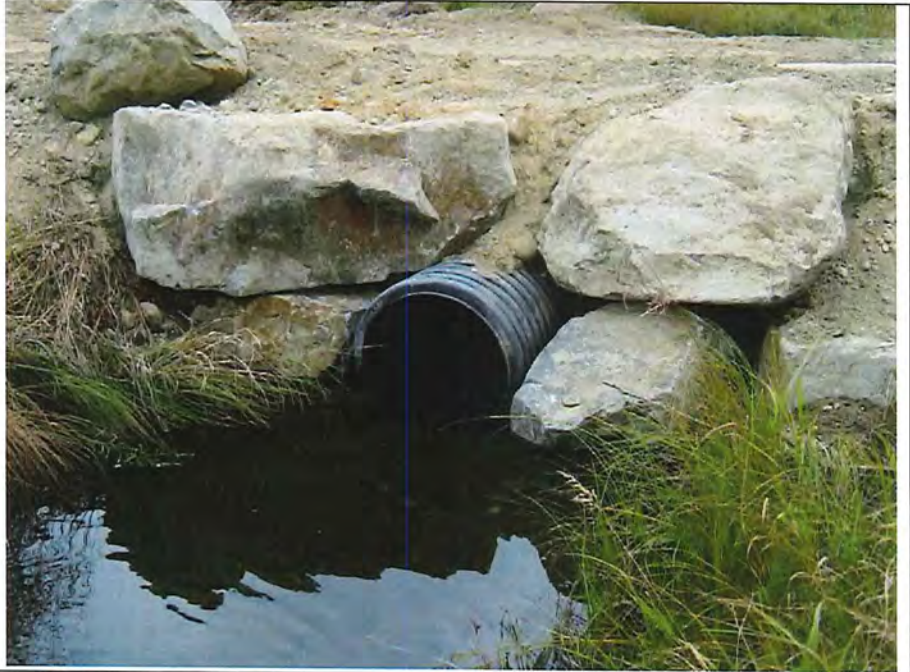
**Photo no : 2****Fichier :** photo 4172.jpg**Description :**

Vue du ponceau temporaire, lequel est le plus en amont et localisé au point GPS 005.

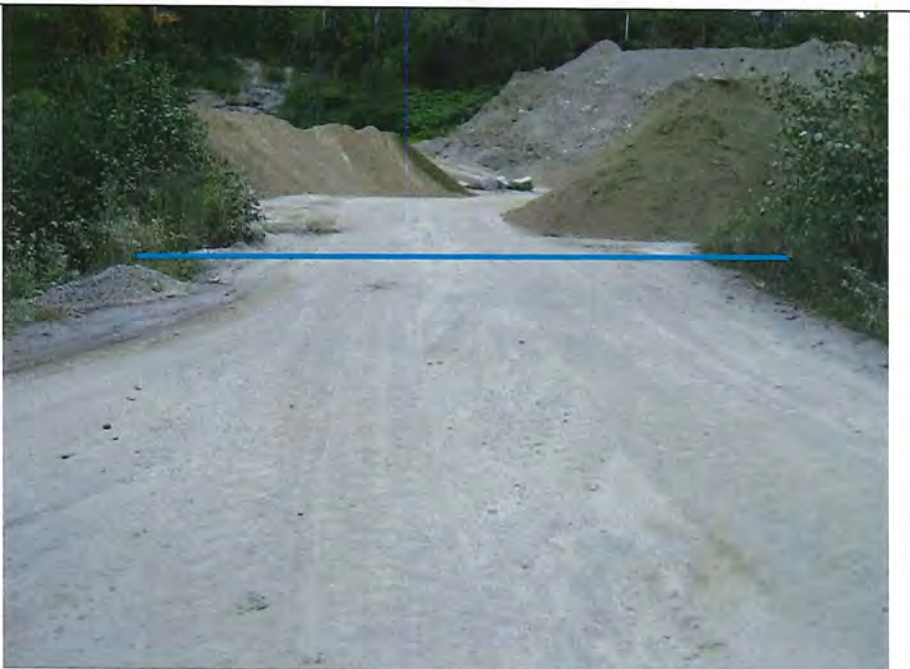
**Photo no : 3****Fichier :** photo 4181.jpg**Description :**

Le deuxième ponceau est situé au point GPS 008 (photo 3). Il constitue le chemin d'accès principal de la sablière. Il est en place depuis plusieurs années, car il y a de la végétation de présente sur les côtés (photo 4). Sur la rive droite du cours d'eau et en aval du ponceau, il y a un bassin de sédimentation ou une berme filtrante afin de capter les eaux de ruissellement de surface pour ce secteur de la sablière (photo 5).

Vue de l'emplacement du ponceau (ligne bleue) sous le chemin principal de la sablière et localisé au point GPS 009.

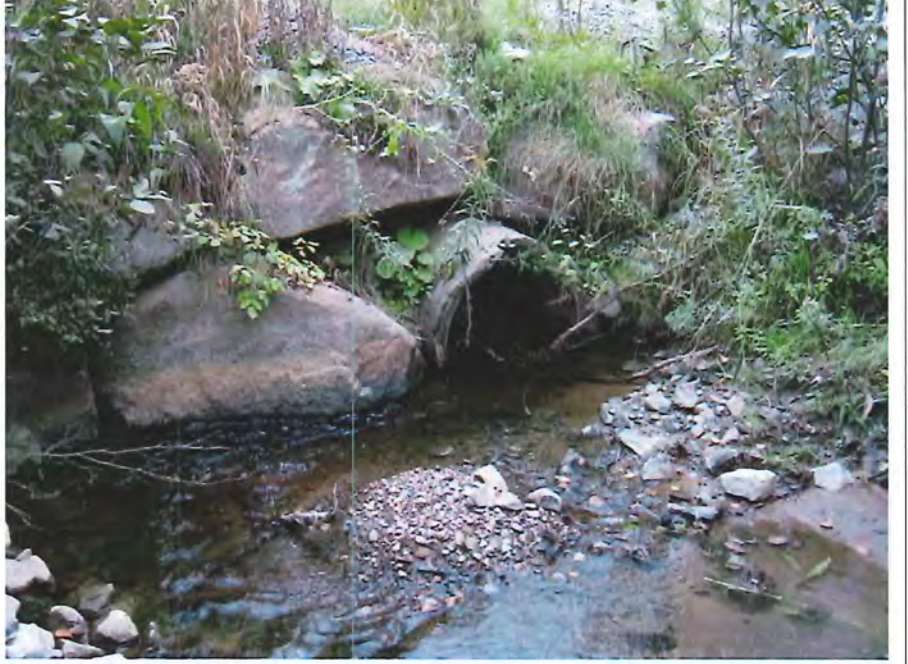
Photo no : 4

Vue du ponceau sous le chemin principal de la sablière et localisé au point GPS 009. On peut observer la végétation sur les abords.

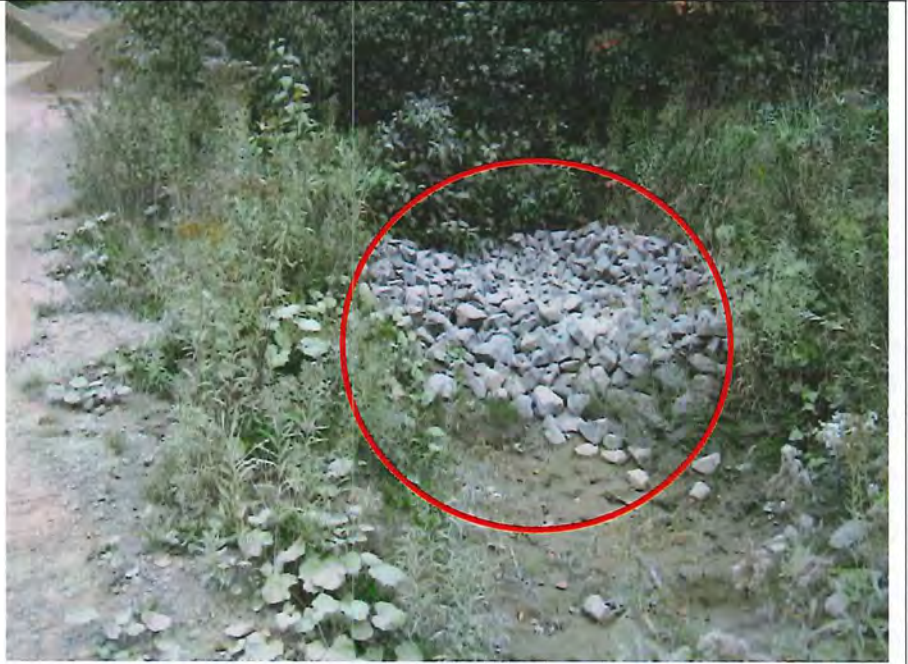
Photo no : 5

Vue du bassin de sédimentation ou de la berne filtrante (cercle rouge) situés en aval du ponceau localisé au point GPS 009.

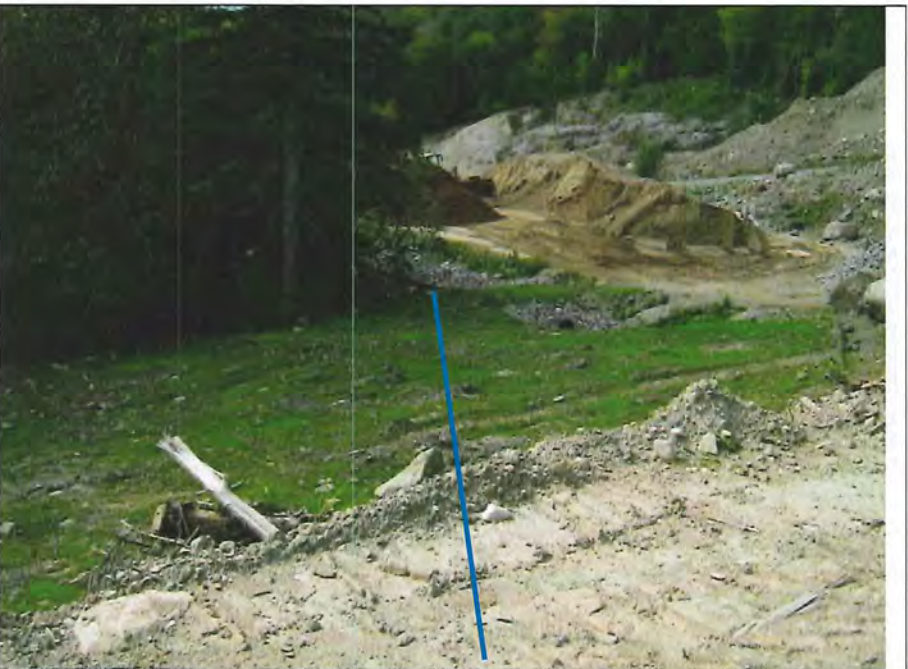
Photo no : 6

Entre les points GPS 011 et 013, il y a un ponceau qui a été aménagé récemment sur une distance de 60 mètres. Par-dessus ce ponceau, il y a un remblai variant entre 1 à 2 mètres d'épaisseur et de courtes repousses de végétation herbacée (trèfle et graminée) sont visibles (photo 6). Au point GPS 012, il y a un chemin de 9 mètres de largeur passant par-dessus le ponceau et un remblai est effectué sur ce chemin en partance de l'entrée de la sablière vers ce ponceau (photo 7). Ce remblai a une hauteur variant entre 5 à 7 mètres. Sur la portion aval de ce ponceau, des blocs de béton de type jersey et un enrochement ont

Vue de l'emplacement de la canalisation (ligne bleue) sous le remblai ayant une courte repousse herbacée et localisé entre les points GPS 011 et 013.

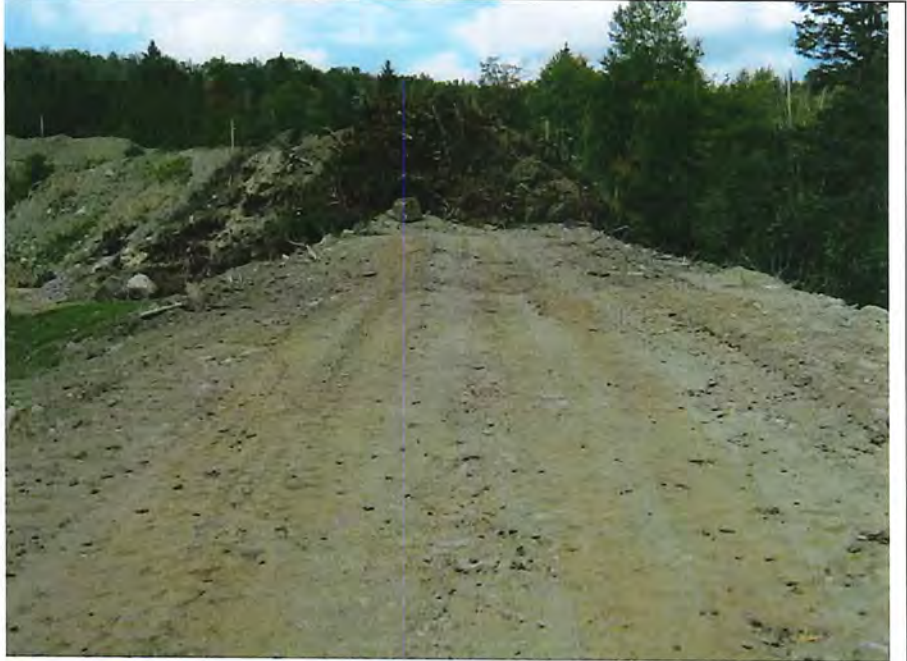
**Annexe - Photos****Photo no : 7****Fichier :** IMG\_4187.jpg**Description :**

Vue du chemin localisé au point GPS 012 et passant sur le ponceau localisé entre les points GPS 011 et 013. On peut observer le remblai effectué sur ce chemin.

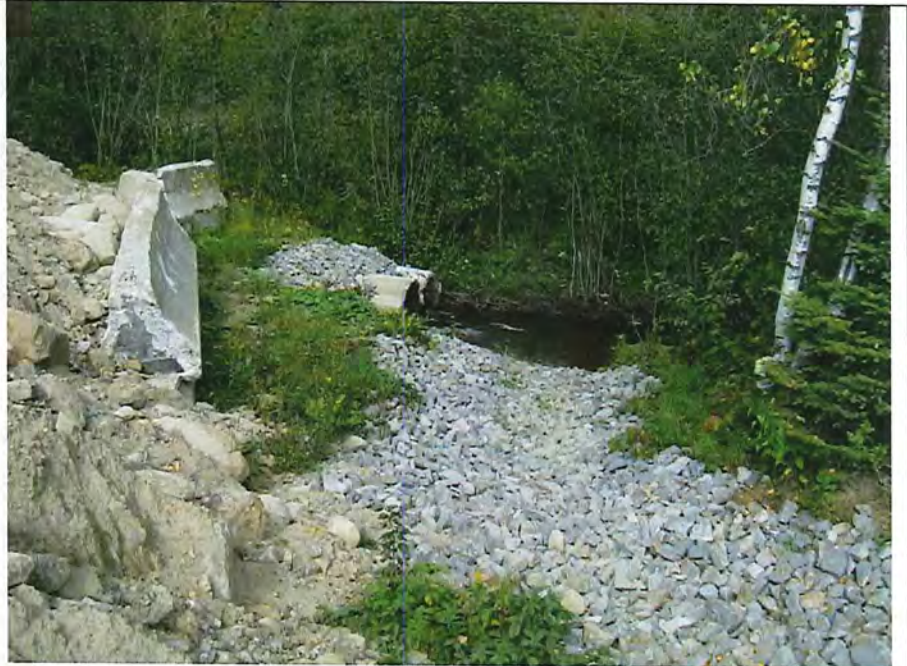
**Photo no : 8****Fichier :** photo 4191.jpg**Description :**

été mis en place contenant et stabilisant les sols (photo 8). De plus, un fossé empierré longe le chemin et se jette dans le ruisseau juste en aval du ponceau (photo 8). Aucun sédiment n'est visible dans ce secteur (photo 9).

Vue des blocs de béton de type jersey, de l'enrochement et du fossé empierré au point GPS 013.

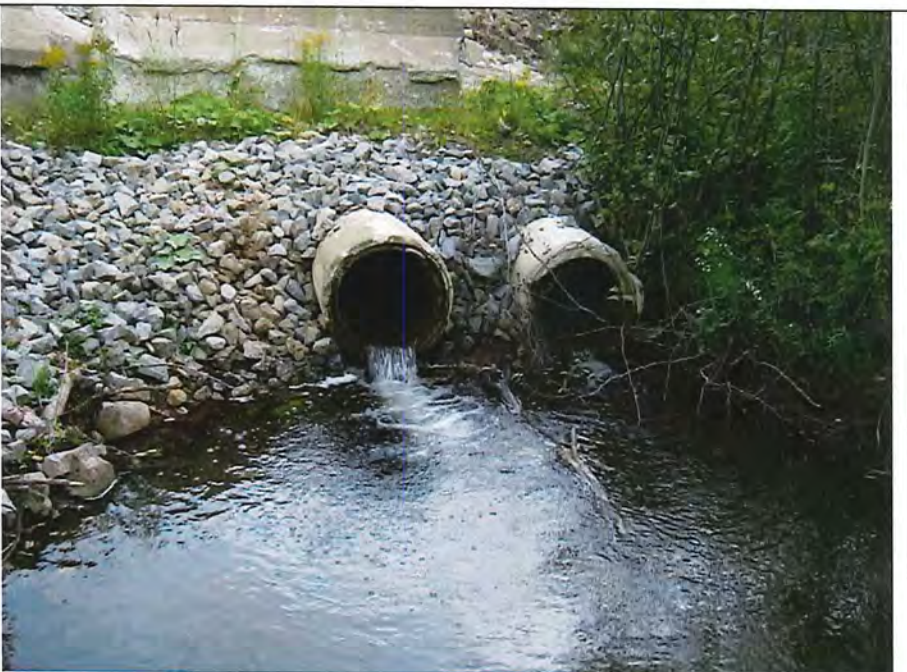
**Photo no : 9****Fichier :** photo 4192.jpg**Description :**

Vue des blocs de béton de type jersey et de l'enrochement au point GPS 013. Aucun sédiment visible.

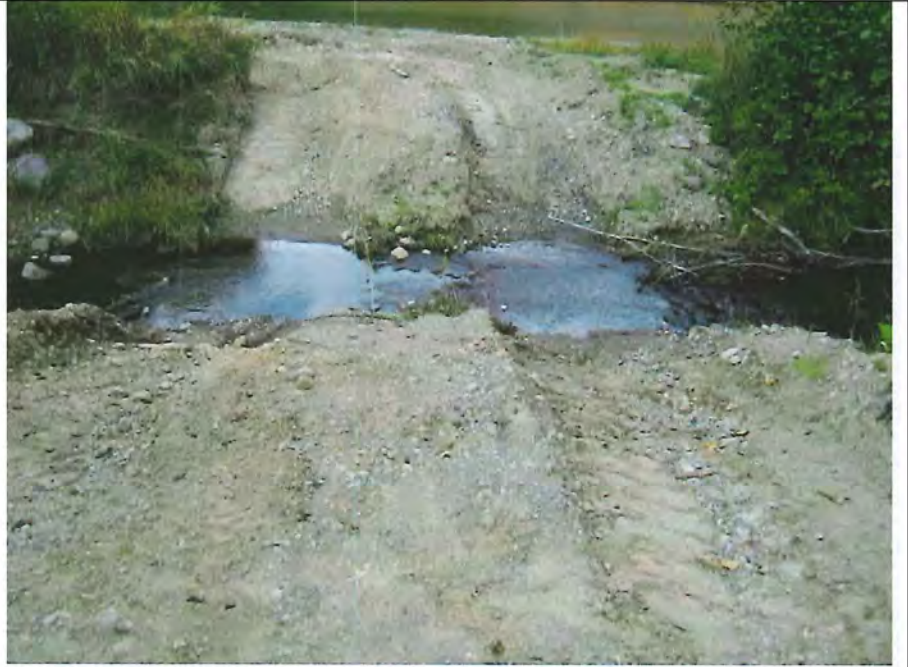
Photo no : 10

Un passage à gué est localisé au point GPS 007. Ce passage est récent, car aucune végétation n'est présente et des traces de chenilles sont légèrement visibles (photo 10). Le passage à gué a été aménagé sur des sols graveleux et très compacts de sorte qu'aucune érosion n'est visible.

Dans ces conditions, il n'y a pas de manquement concernant le passage à gué.

Vue du passage à gué localisé au point GPS 007.

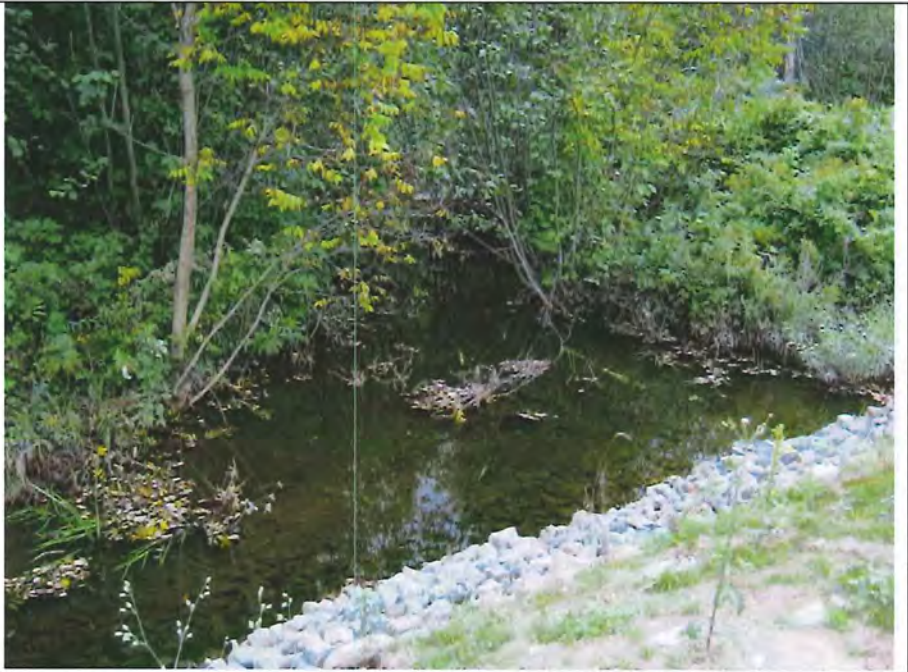
Photo no : 11

Entre les points GPS 010 et 011, sur une longueur de 18 mètres, des travaux d'enrochement ont été effectués sur la rive gauche du ruisseau (photos 11 et 12). À l'aide de la fiche Identification et délimitation des milieux hydriques et riverains, de la Base de données topographiques du Québec (BDTQ) disponible dans le navigateur géographique de notre ministère et de mes observations relevés sur le terrain, je détermine qu'il s'agit d'un cours d'eau permanent qui est aussi synonyme de ruisseau qui coule à longueur d'année. Afin de déterminer si les travaux ont été réalisés dans la rive ou le littoral du ruisseau, j'utilise la méthode botanique simplifiée. Ainsi je relève une marque linéaire sur la portion empierrée qui correspond aussi à une encoche d'érosion plus difficilement visible sur la rive opposée qui localise la ligne des hautes eaux et qui délimite la rive du littoral. Dans ces conditions, les travaux d'enrochement dans la rive ont été réalisés sur une largeur moyenne de 1 mètre et dans le littoral sur une largeur moyenne de 1 mètre.

Les travaux d'encochement dans le littoral du cours d'eau sont donc assujettis au deuxième alinéa de l'article 22 de la Loi sur la qualité de l'environnement. Après vérification dans le système informatique SAGO, aucun certificat d'autorisation n'a été émis pour ces travaux et ils sont donc en manquement. Après vérification auprès du biologiste Yves Marquis, analyste à la direction régionale de l'analyse et de l'expertise, l'encochement peut contribuer au réchauffement de l'eau et modifier la dynamique du cours d'eau. De plus, ne sachant pas si un géotextile a été mis en place sous l'encochement et qu'une clé a été réalisée, en l'absence de ces éléments, il y a un risque que l'encochement ne soit pas efficace et que les sols soient érodés.

Avoir réalisé des travaux d'encochement dans le littoral d'un cours d'eau sur une superficie de 18 mètres carrés. Loi sur la qualité de l'environnement, articles 115.25 (2) et 22 al. 2

Vue des travaux d'enrochement localisés entre les points GPS 011 et 013.

Je recommande l'envoi d'un avis de non-conformité pour le manquement aux articles 115.25 (2) et 22 al. 2 de la Loi sur la qualité de l'environnement;

Je recommande de planifier un suivi de manquement (sans inspection), afin de s'assurer de recevoir un plan des mesures correctrices.

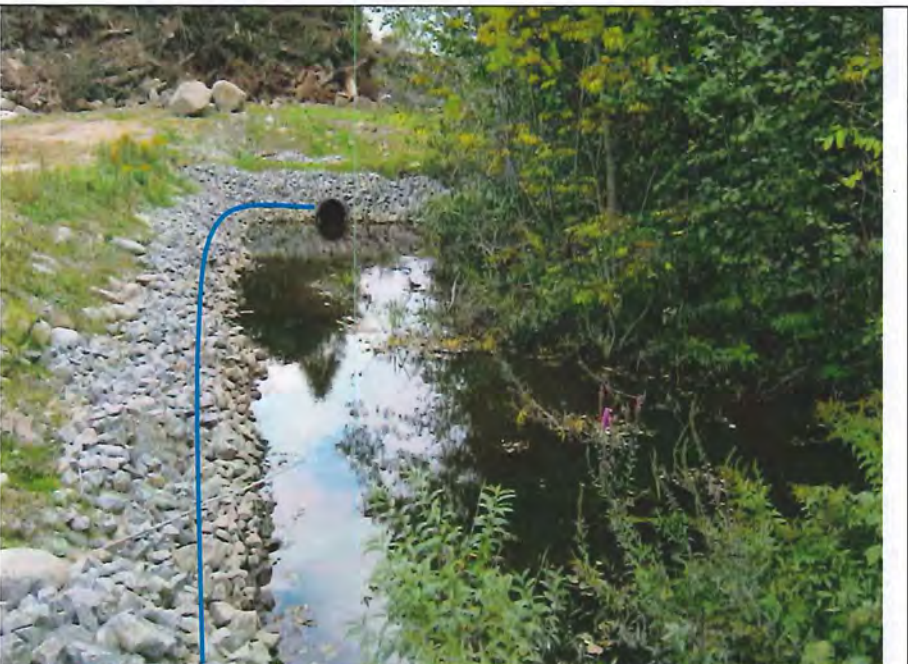
Photo no : 12

Vue des travaux d'enrochement localisés entre les points GPS 011 et 013. La ligne bleue indique la ligne des hautes eaux.

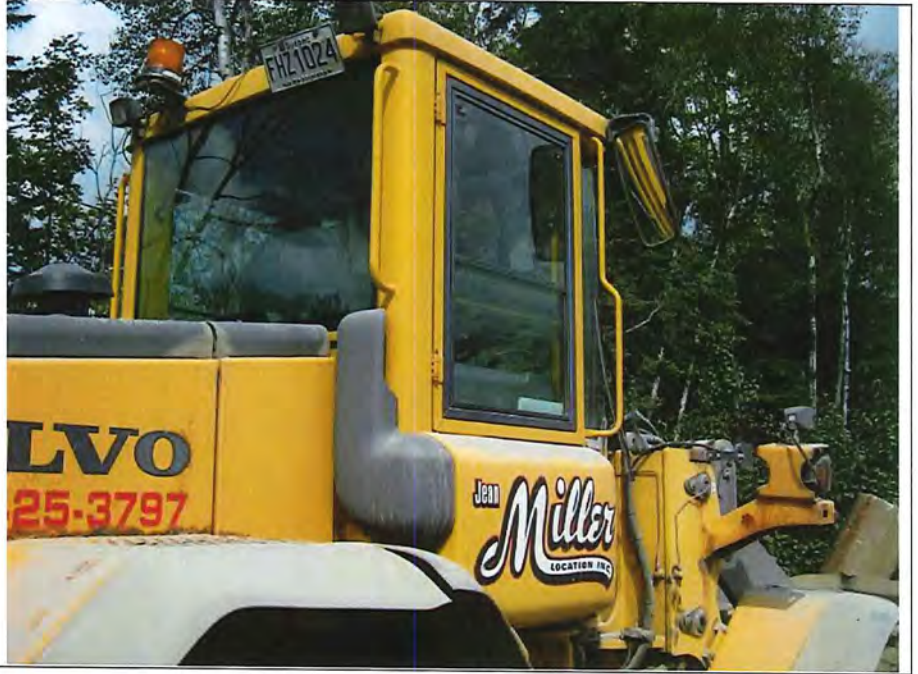
Photo no : 13

De la machinerie est présente sur les lieux et identifiée au nom de la compagnie Location Jean Miller inc. (photos 13 et 14).

Vue du chargeur sur roues présent sur le site et identifié au nom de la compagnie Location Jean Miller inc...

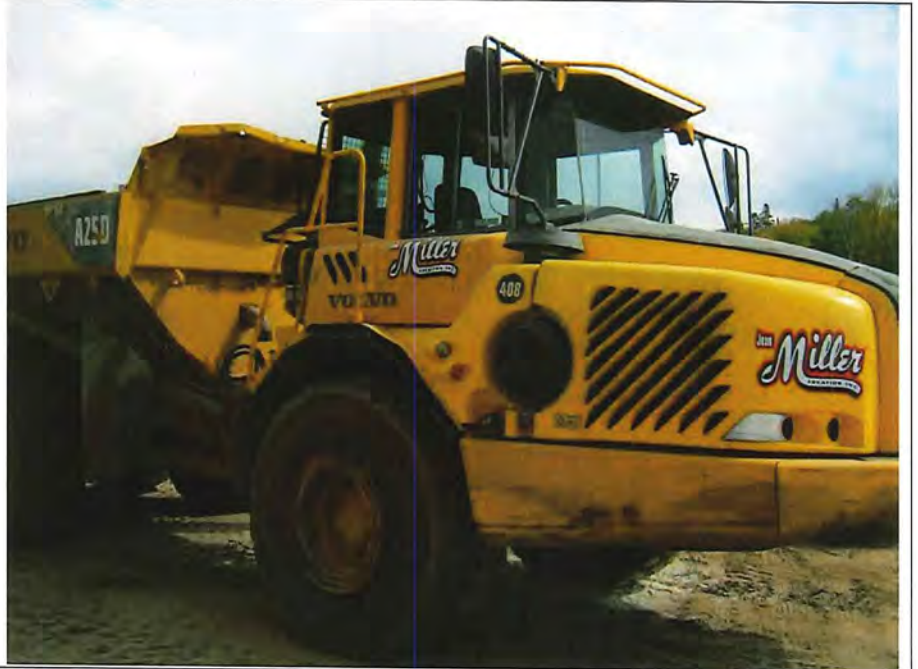
Photo no : 14

Vue du camion hors route présent sur place et identifié au nom de la compagnie Location Jean Miller inc.. Aucune plaque d'immatriculation n'était visible sur ce véhicule.

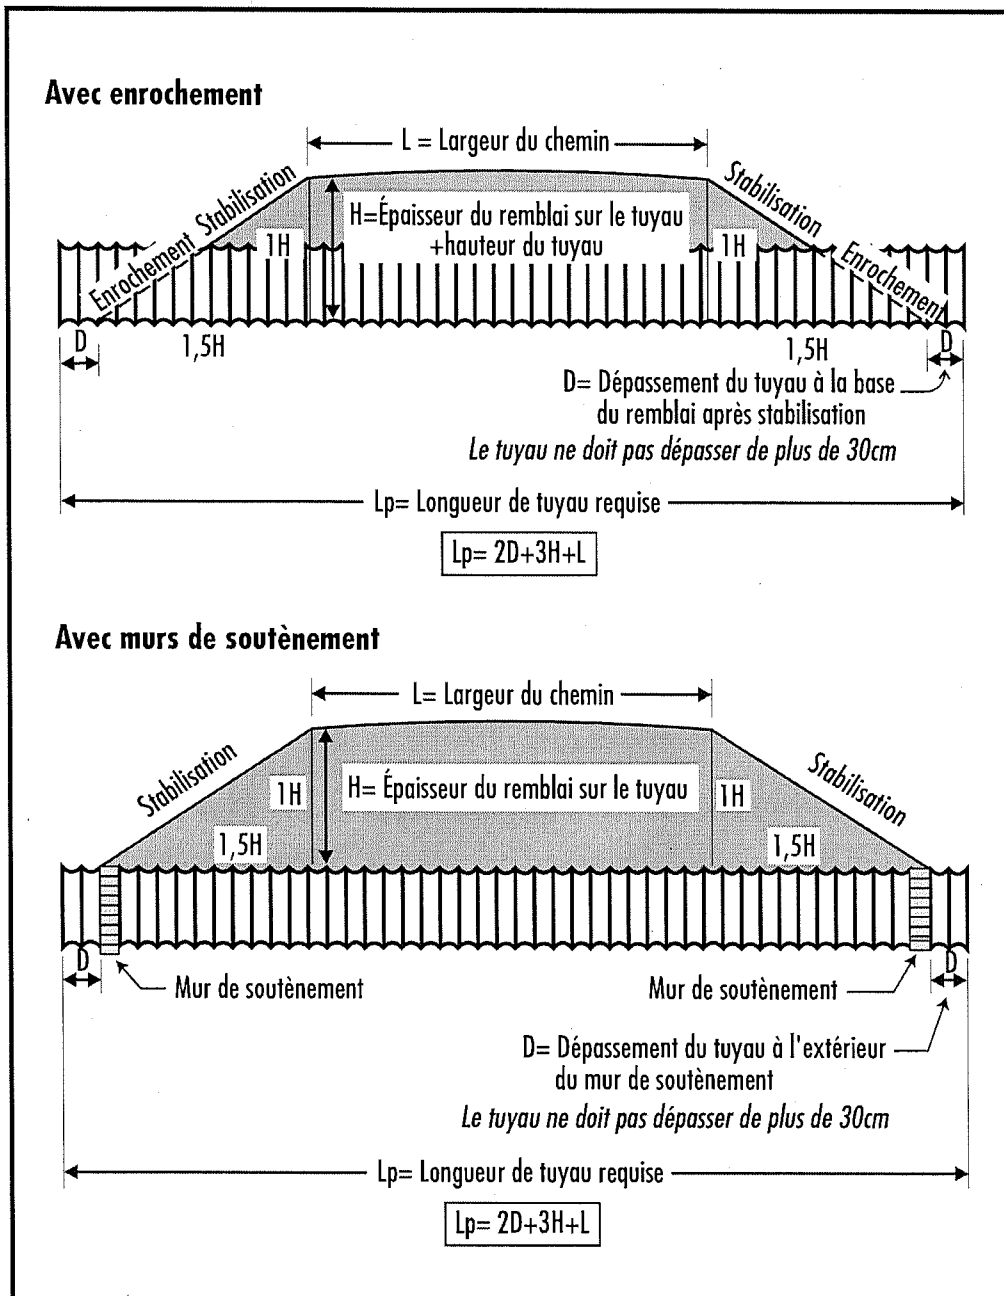
**Figure 15**

La figure 15 de la section 3.3 du guide explique comment calculer la longueur de tuyau requise pour l'aménagement de ponceaux (annexe 2). Considérant que le chemin actuel sur ce ponceau a une largeur de 9 mètres et que la hauteur maximale finale sera de 10,6 mètres (le ponceau a un diamètre de 0,6 mètre, il y a un remblai de 1 à 2 mètres actuellement par-dessus le ponceau, il y a un ajout de 5 à 7 mètres et qu'un mètre supplémentaire sera ajouté), je détermine que la longueur de tuyau requise est de 41,4 mètres ( $41.4m = (2 \times 0.3m) + (3 \times 10,6m) + 9m$ ). Toutefois, le point c de la section 3.3.5.1 couvrant la stabilisation par la végétation ne fait pas mention de pente à respecter, le point a de cette même section mentionne que lors de stabilisation des remblais à l'aide d'enrochement, que l'on devrait adoucir la pente du talus, qui ne devrait pas excéder 1,5 H : 1 V. De plus, l'article 18 du Règlement sur les normes d'intervention dans les forêts de l'État stipule que la pente du talus du remblai du chemin, non visé au deuxième alinéa, doit être adoucie à un rapport d'au moins 1,5(H) : 1(V). En aucun temps le règlement ou le guide ne mentionne de ratio de pente à respecter concernant la douceur des pentes.

Donc, même si le ratio de pente était de 2,38 H : 1 V en utilisant le 60 mètres de conduites, je considère qu'il s'agit d'un ponceau et non d'une canalisation du cours d'eau et dans ces conditions il n'y a pas de manquement concernant les ponceaux.
