Objet : Demande d'accès à l'information concernant les lots 2 784 017 et 5 560 663,
boulevard Renaissance à Laval
V/Réf. : E-18-443

Montréal, le 10 mai 2013

CERTIFICAT D'AUTORISATION
Loi sur la qualité de l'environnement
(RLRQ, chapitre Q-2, article 22)
(RLRQ, chapitre M-11.4)

Objet : Remblayage de marécages pour un développement au sud du cours d'eau Mantha

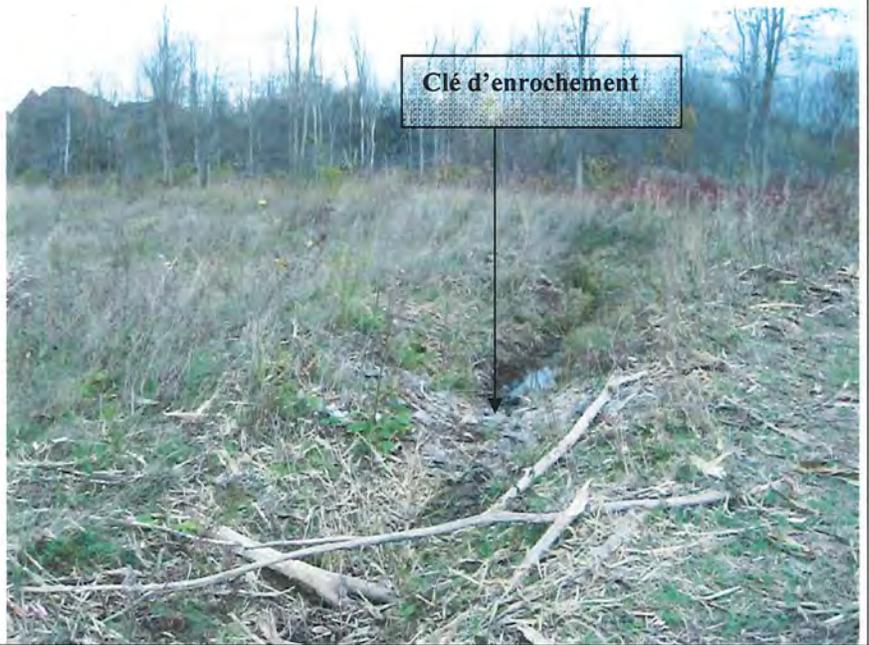
Description :
Fossé contournant le bassin de rétention.

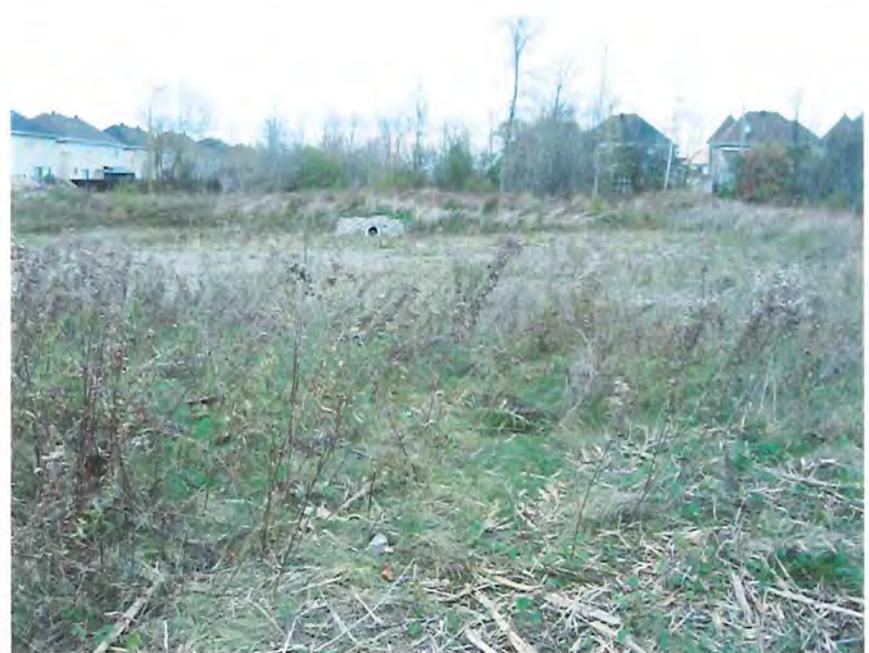
Photo no : 2

Description :
Bassin de rétention.

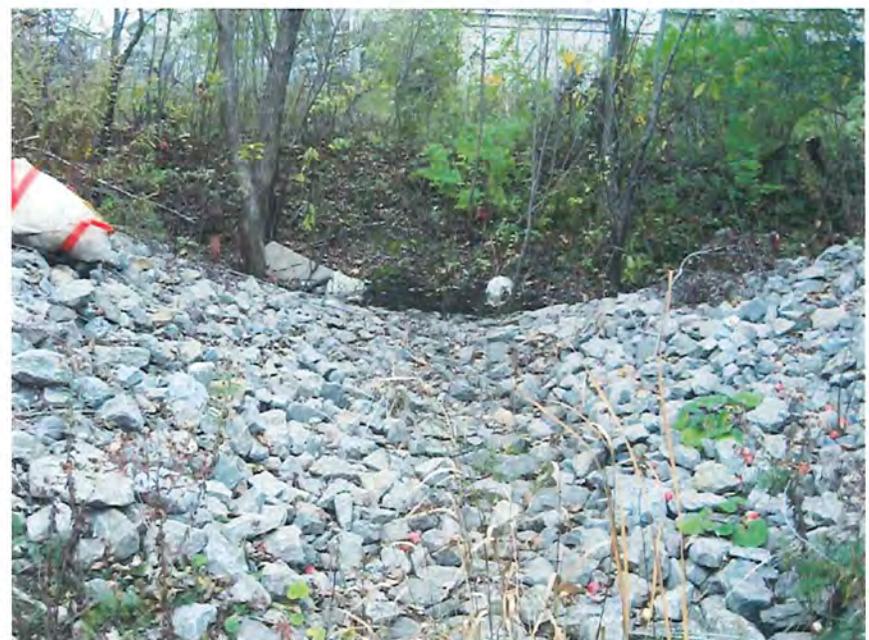
Photo no : 3

Description :
Photo prise dans le fossé qui contourne le bassin de rétention et rejoint le cours d'eau Mantha.
Vue en direction nord.
Au bout de l'enrochement, on voit le cours d'eau Mantha.

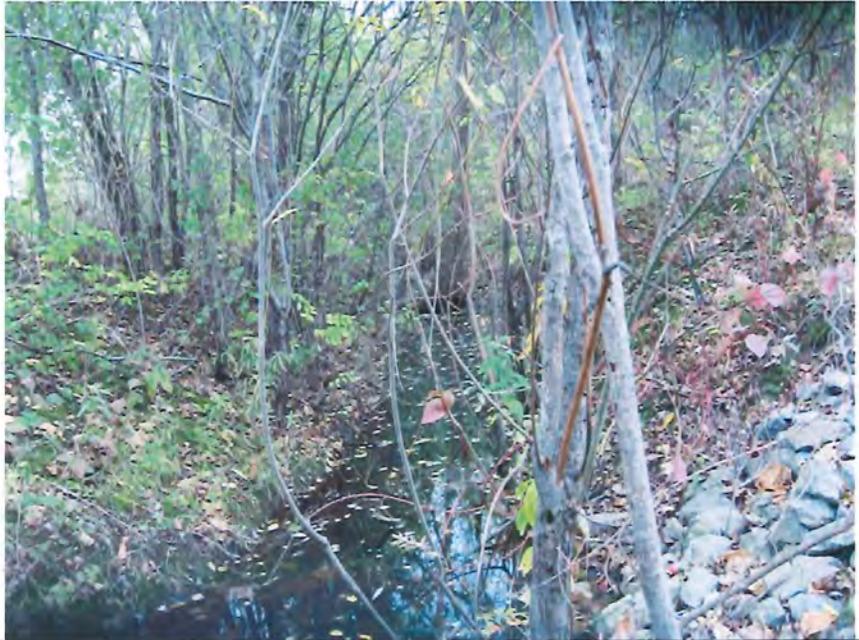
Photo no : 4

Description :
Vue sur le cours d'eau Mantha en direction est.
Photo prise à la jonction du fossé contournant le bassin de rétention.

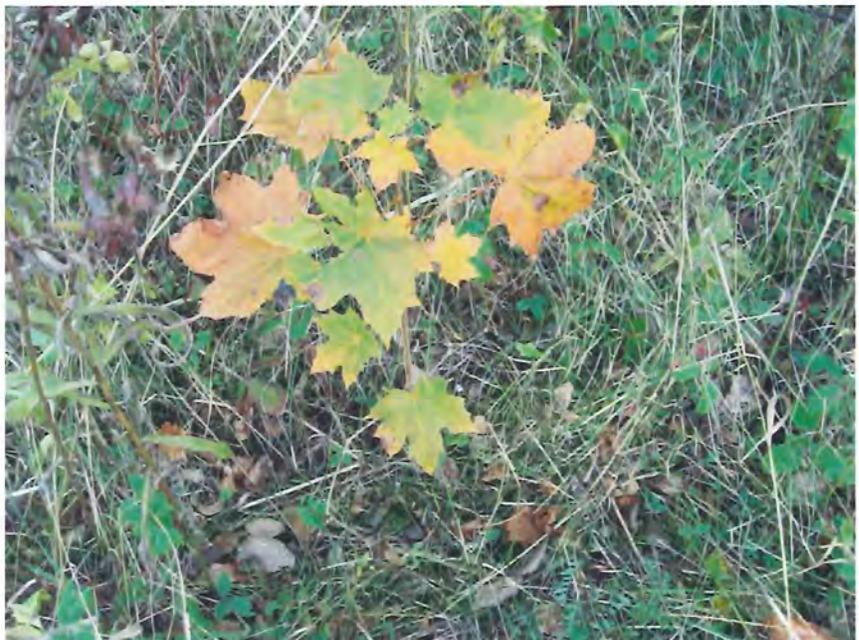
Photo no : 5

Description :
Érable à sucre ne présentant pas de signes de plantation.
Photo prise dans la portion ouest de la compensation.

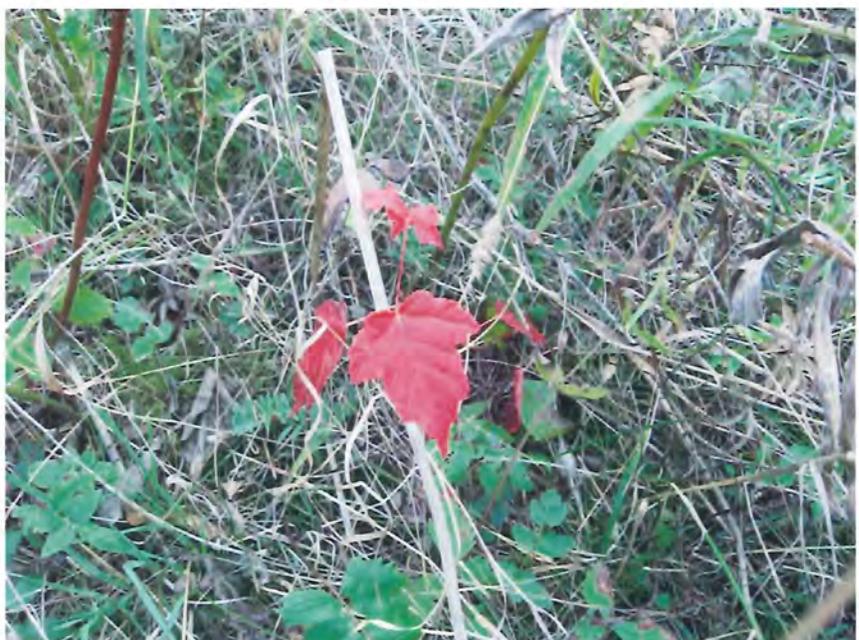
Photo no : 6

Description :
Érable rouge ne présentant pas de signes de plantation.
Photo prise dans la portion ouest de la compensation.

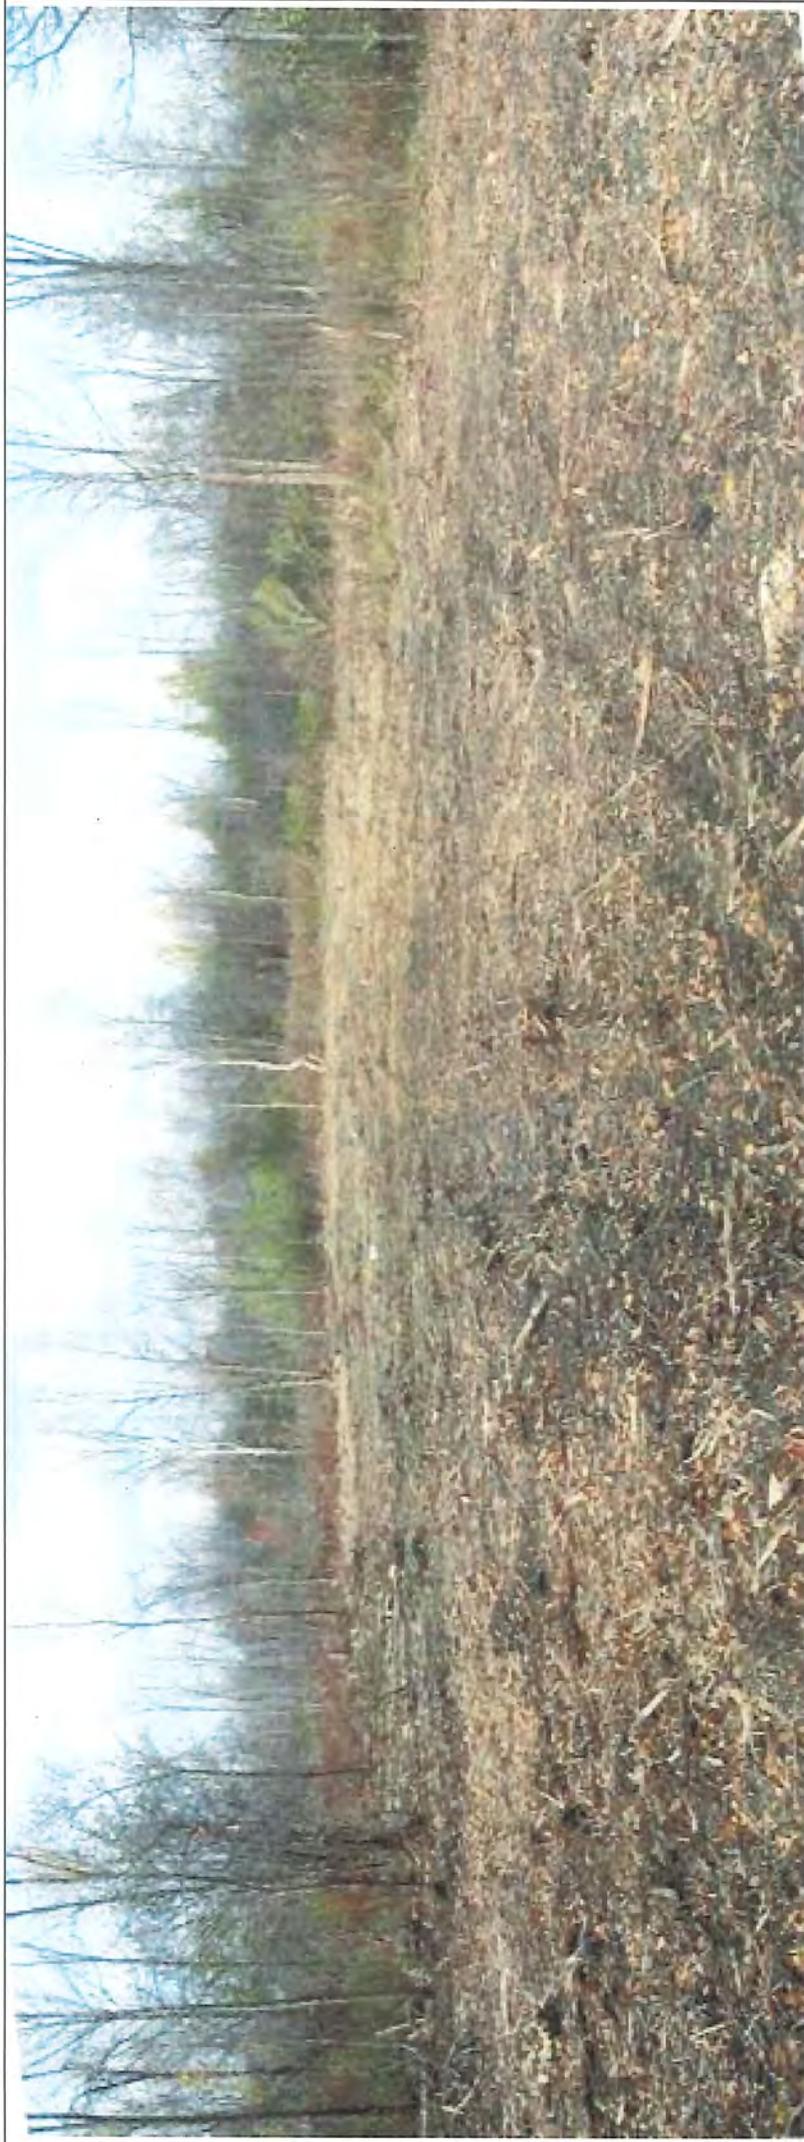
Photo no : 7

Description :
Zone déboisée près
de la portion ouest
de la compensation.

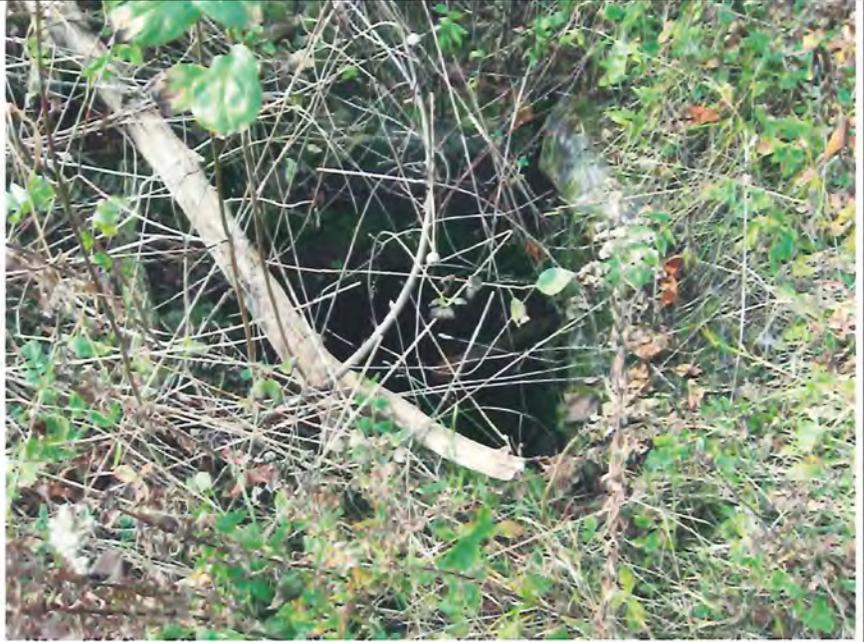
Photo no : 8

Description :
**Un vieux puits peu visible et non
obstrué pose un danger.**

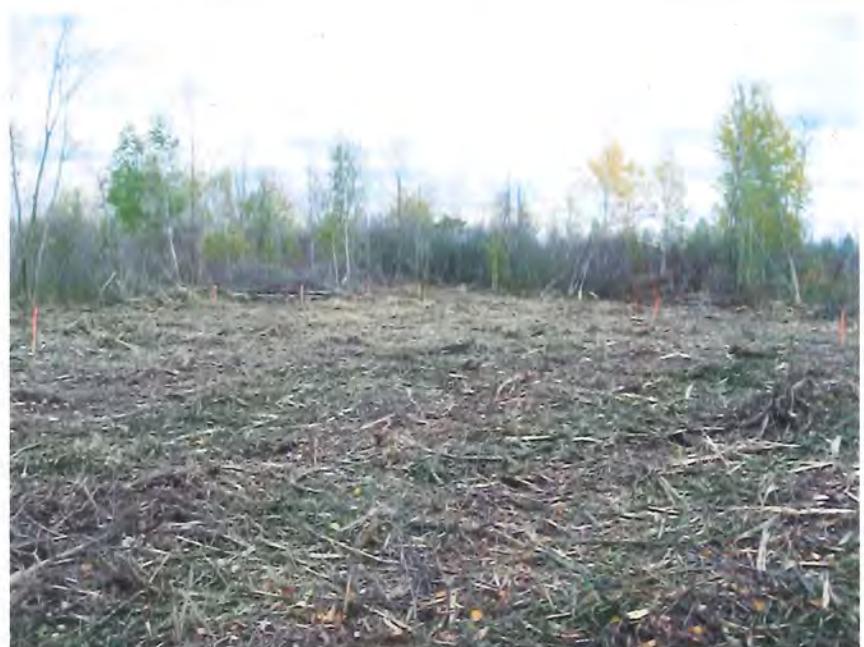
Photo no : 9

Description :
**Zone déboisée au sud de la portion est
de la compensation.**

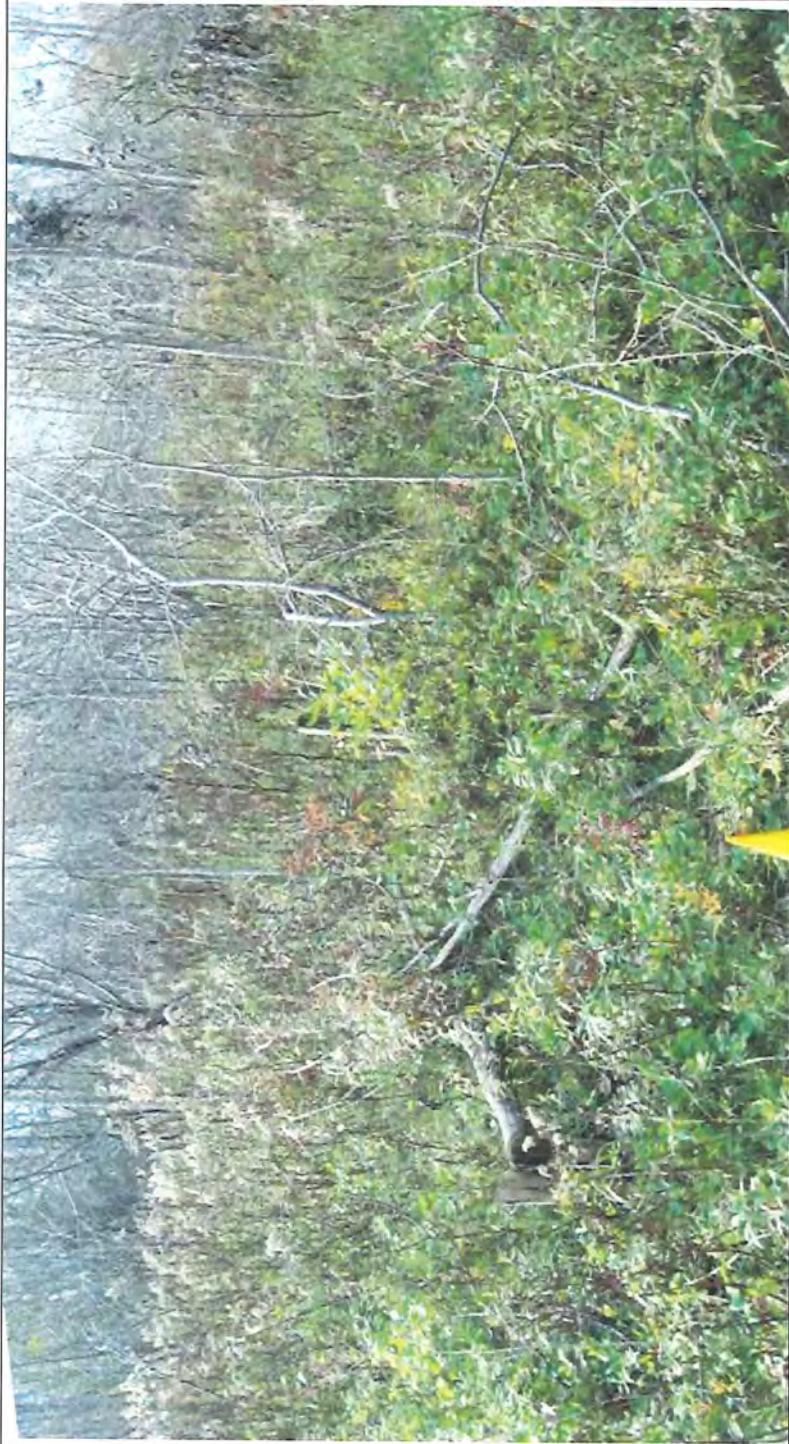
Photo no : 10

Il n'y a pas de plantations dans la zone de compensation est.

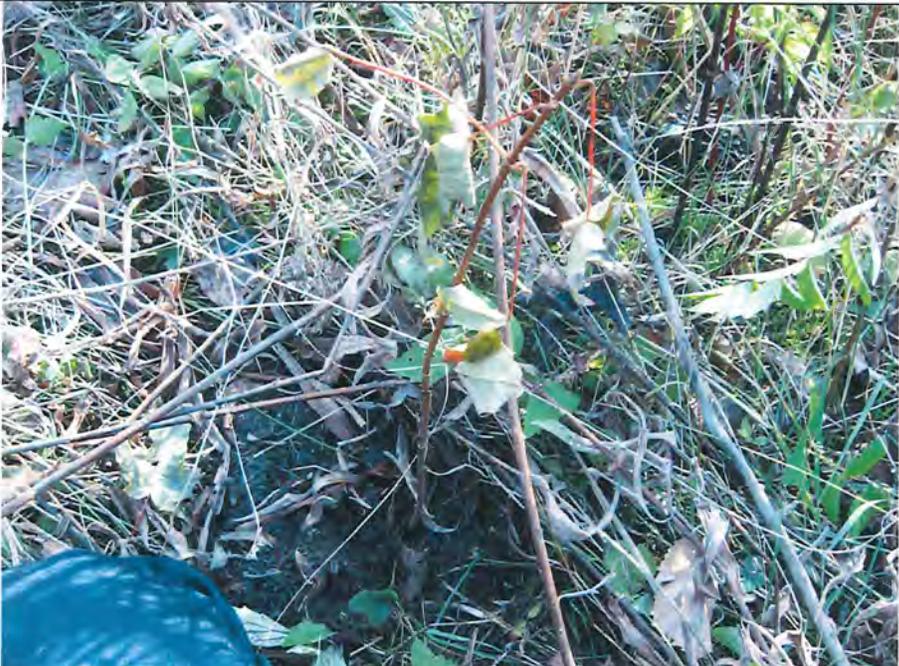
Photo no : 2

Fichier : IMG_7447	
<p>Description : Érable rouge. Le sol est à nu autour de la base du plant. Le plant n'était pas enraciné. Des feuilles n'ayant pas pris les couleurs automnales sont encore présentes sur le plant.</p>

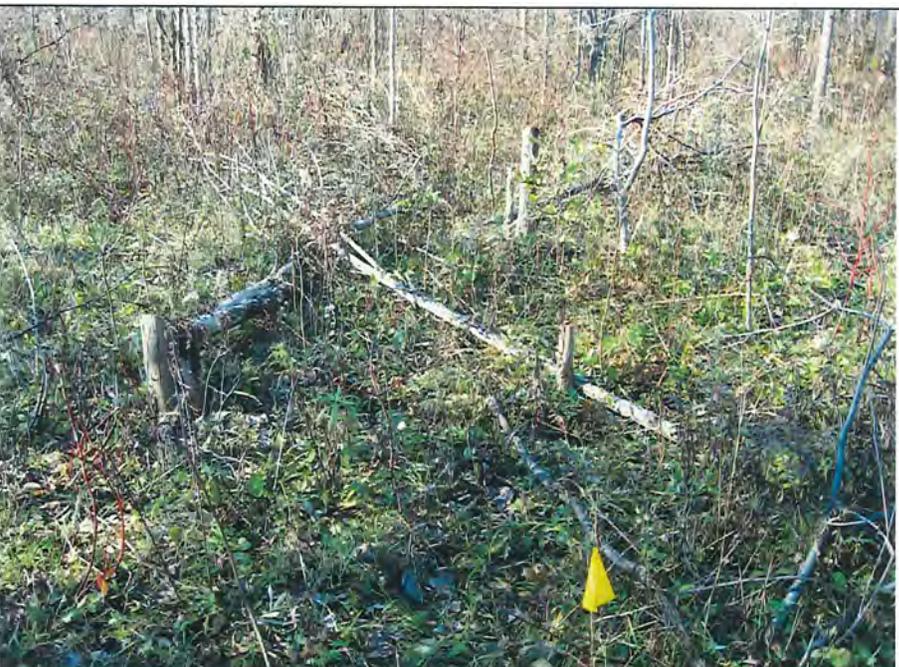
Photo no : 4

Fichier : IMG_7451	
<p>Description : Il y a des plantations dans cette éclaircie. Lors de ma dernière inspection, j'ai minutieusement inspecté cette éclaircie et je n'avais pas vu de plantations.</p> <p>Les plantations trouvées dans cette éclaircie semblent toutes avoir été faites depuis ma dernière inspection. Je n'ai pas trouvé de plant d'arbres enraciné.</p> <p>C'est à cet endroit que j'ai indiqué au consultant que des plantations avaient été fait depuis ma dernière inspection.</p>

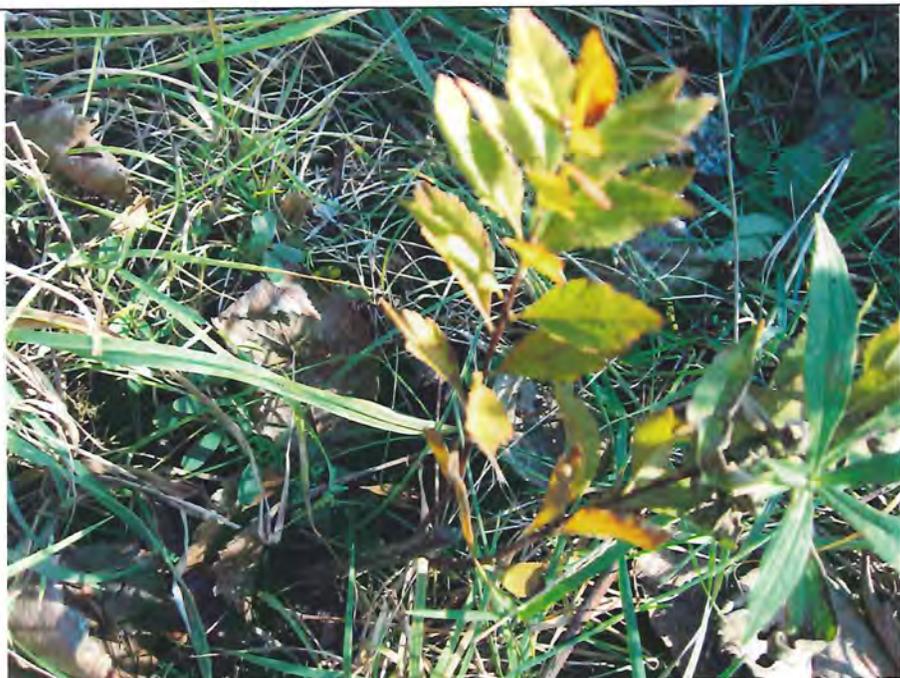
Photo no : 5

Description :
Plant de spirée.

Le consultant dit avoir ajouté des plantations arbustives pour densifier le couvert végétal, bien que ces plantations n'étaient pas prévues au CA. Des spirées, des cornouillers et des saules auraient été implantés. Le consultant affirme qu'il n'y a pas eu d'arbuste de planté depuis ma dernière inspection puisque ceux-ci n'étaient pas prévus au CA.

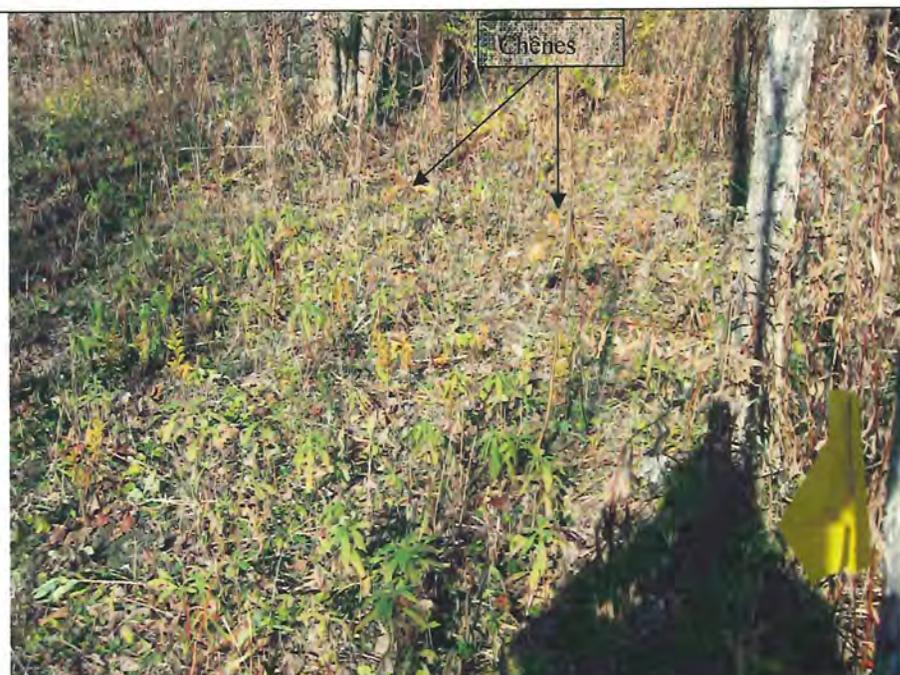
Photo no : 6

Description :
Il y a maintenant des plantations dans cette éclaircie au niveau de la zone est de la compensation.

J'avais noté le 24 octobre qu'il n'y avait pas de plantations dans cette zone. Le petit drapeau jaune était présent lors de ma dernière inspection. Les maisons construites au nord du cours d'eau Mantha m'ont également servi de point de repère afin de m'assurer que j'étais bien au même endroit dans le boisé.

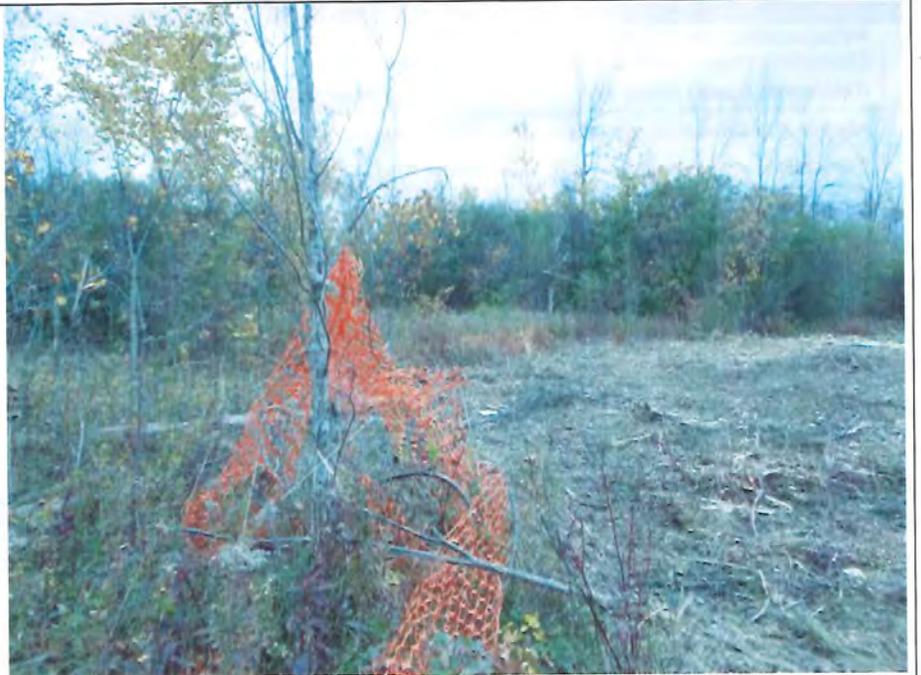
Photo no : 2

Début de la clôture à neige pour délimiter la section de compensation.

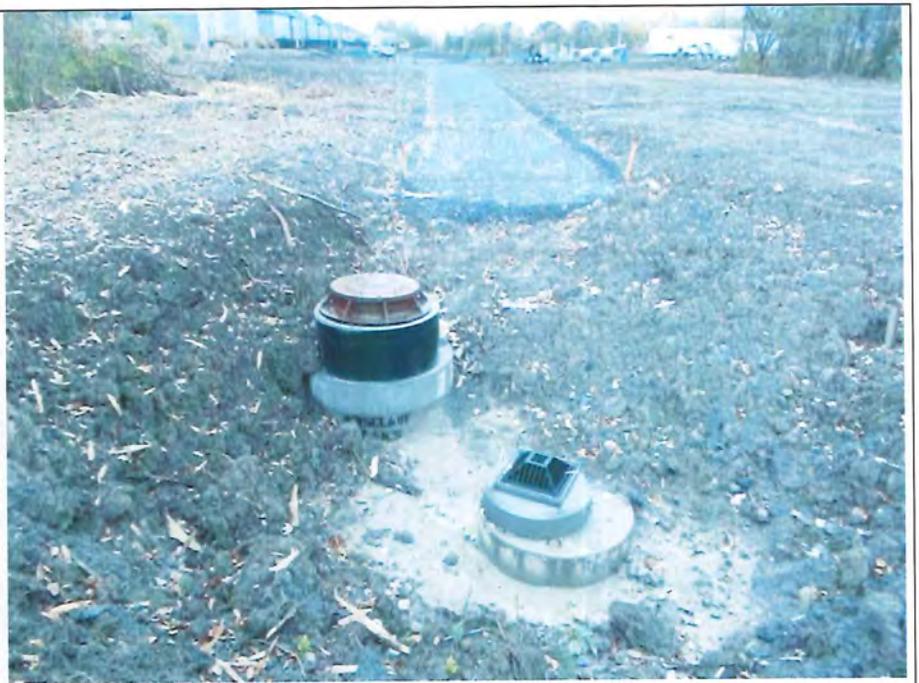
Photo no : 9

Travaux d'aqueduc et égout qui ne sont pas terminés.

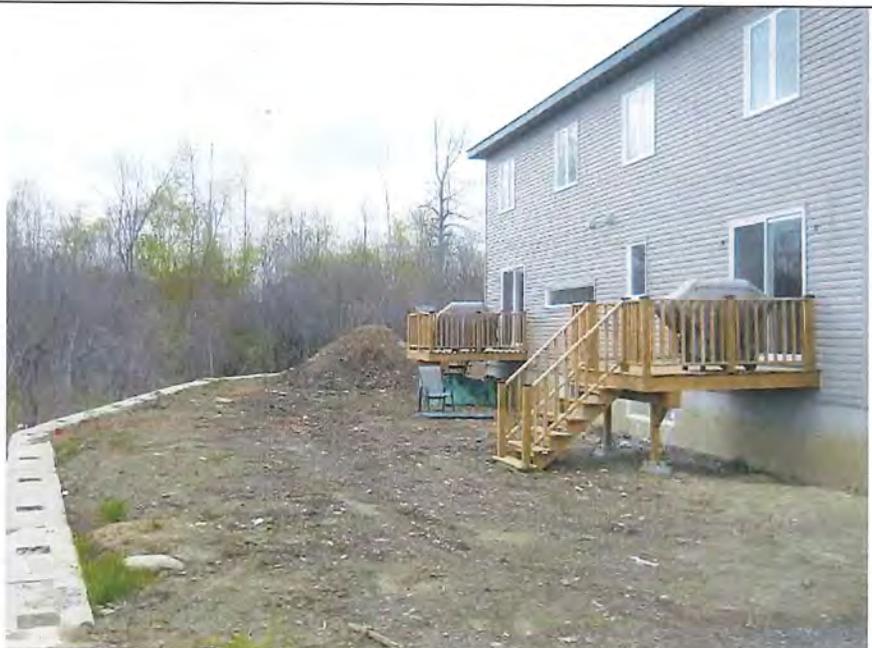
Photo no : 3

- Numéro civique 2042. Une habitation avec signes d'occupation sur le lot 4 809 027, sans clôture à la limite de la zone de conservation. Le fond de la cour arrière est délimité à l'aide d'une rangée de blocs.
- Numéro civique 2046. Une habitation avec signes d'occupation sur le lot 4 809 026, sans clôture à la limite de la zone de conservation. Le fond de la cour arrière est délimité à l'aide d'une rangée de blocs.

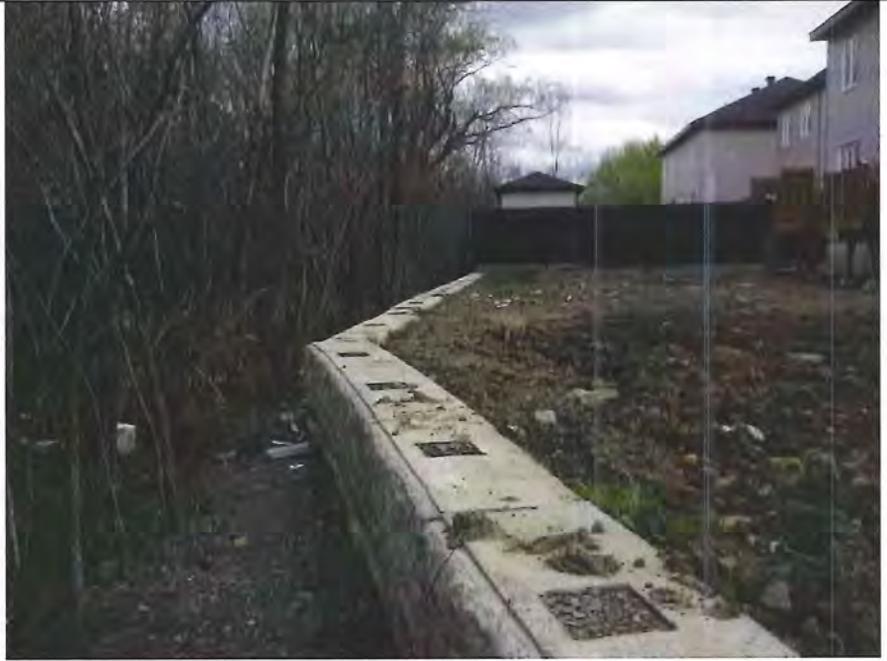
Photo no : 4

- Numéro civique 2058. Une habitation avec signes d'occupation sur le lot 4 809 023, sans clôture à la limite de la zone de conservation. Le fond de la cour arrière est délimité à l'aide d'une rangée de blocs.
- Numéro civique 2062. Une habitation avec signes d'occupation sur le lot 4 809 022, sans clôture à la limite de la zone de conservation. Le fond de la cour arrière est délimité à l'aide d'une rangée de blocs.

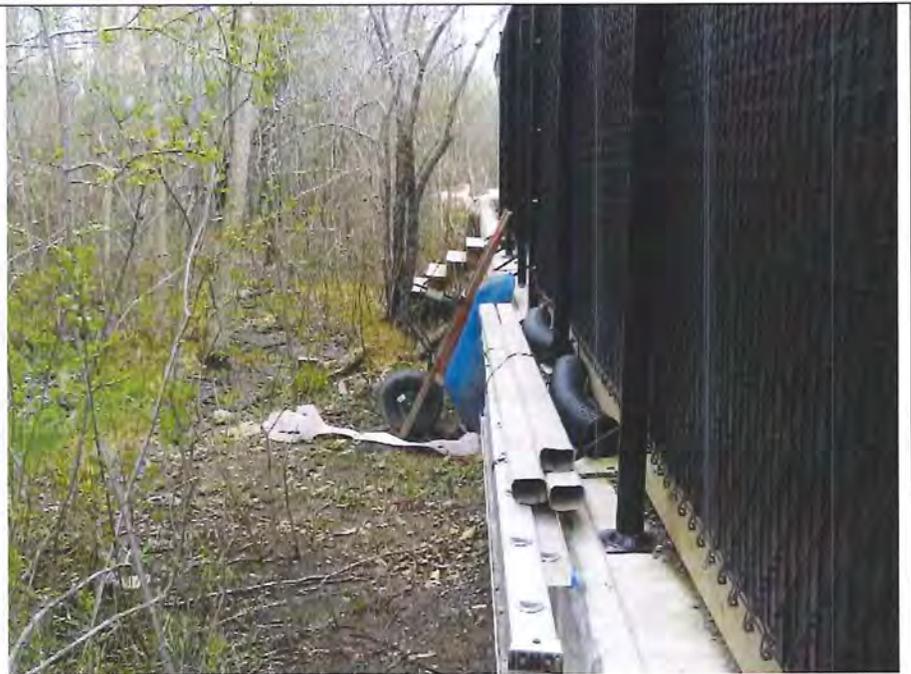
Photo no : 5

- Numéro civique 2066 (premier plan). Le fond de la cour arrière est délimité à l'aide d'une rangée de blocs. Une brouette est accotée sur le muret de blocs de béton et du matériel (échelle, gouttières) est accroché aux blocs de béton, montrant qu'il y a de l'activité dans la zone de conservation, malgré la clôture en place.
- Numéro civique 2070 (arrière-plan). Un escalier en bois permet de passer du terrain surélevé à la zone de conservation.

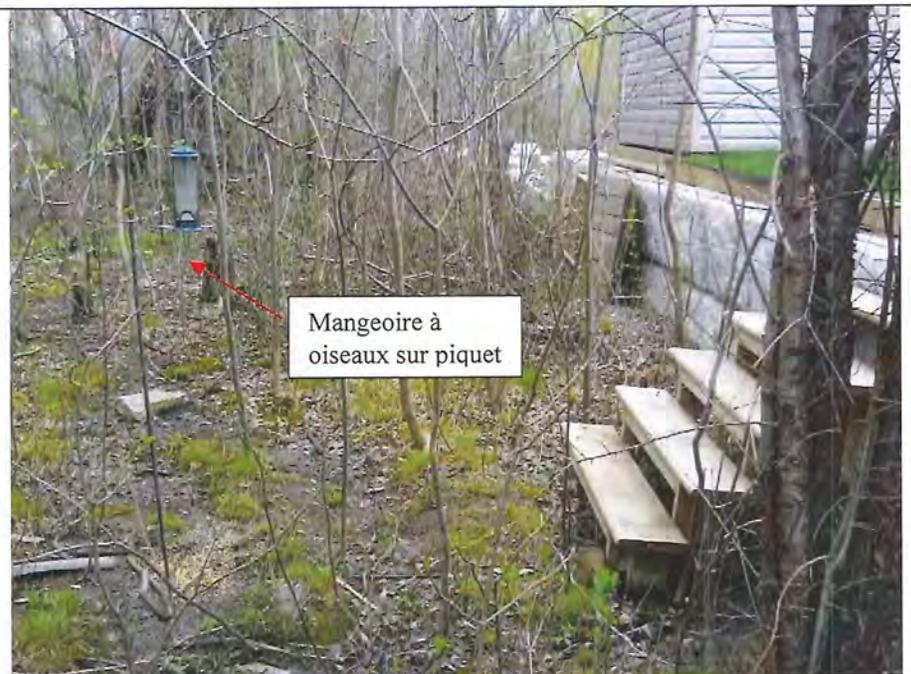
Photo no : 6

- Un escalier en bois permet de passer du terrain surélevé à la zone de conservation. Une mangeoire à oiseaux est installée dans la zone de conservation.

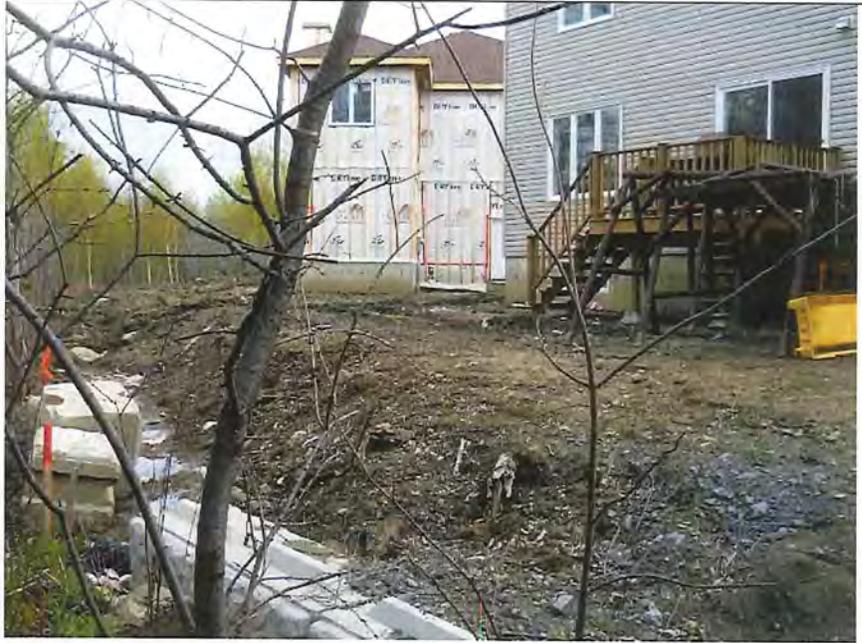
Photo no : 7

- Une habitation construite sur le lot 4 809 018, sans clôture à la limite de la zone de conservation. Le fond de la cour arrière n'est pas délimité à l'aide d'une rangée de blocs.
- Une habitation en construction sur le lot 4 809 017, sans clôture à la limite de la zone de conservation. Le fond de la cour arrière n'est pas délimité à l'aide d'une rangée de blocs.

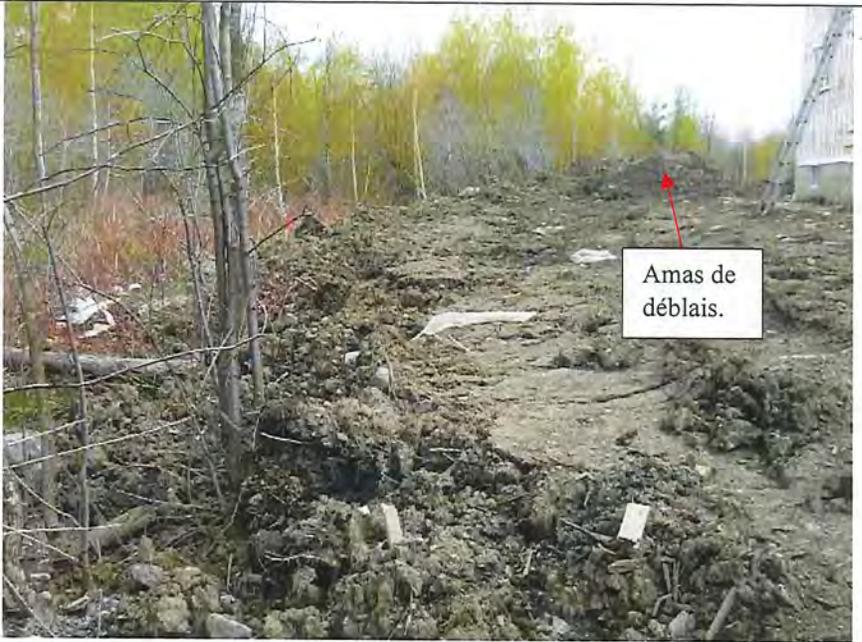
Photo no : 8

- Une habitation en construction sur le lot 4 809 016, sans clôture à la limite de la zone de conservation. Le fond de la cour arrière n'est pas délimité à l'aide d'une rangée de blocs et/ou d'une clôture.
- Un amas de déblais se situe à la limite de la zone de conservation.

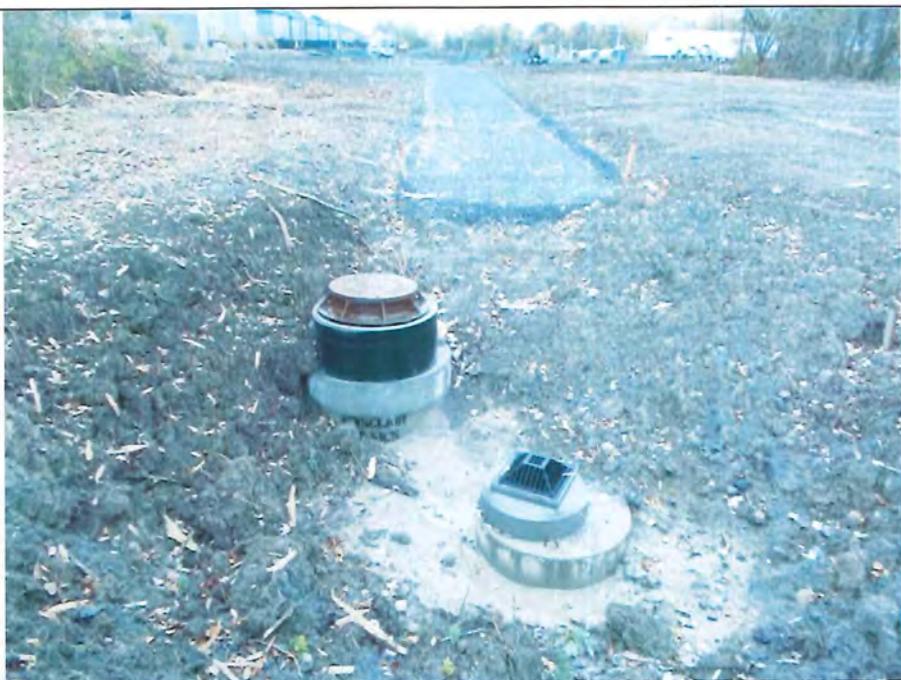
Photo no : 9

Travaux d'aqueduc et égout qui ne sont pas terminés.

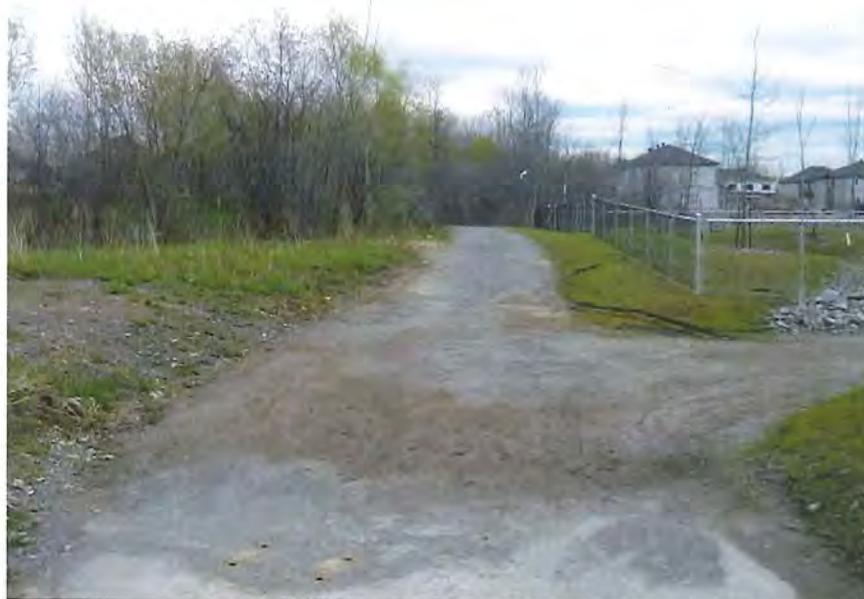
- La piste cyclable a été construite dans la partie est du lot 4 809 087 (au nord du bassin de rétention du projet immobilier Lands), mais ne se poursuit pas au nord de la zone de compensation (lot 5 352 144).
- Une clôture délimite la zone du bassin de sédimentation.
