Objet : Demande d'accès aux documents en lien avec les lots 5 980 996 et 4 397 076 du cadastre du Québec, ainsi que les anciens lots inscrits à votre demande.

**CERTIFICAT D'AUTORISATION**  
**(LRQ, c. Q-2, article 22)**

Objet : Remblayage en zone inondable

**1 Identification**

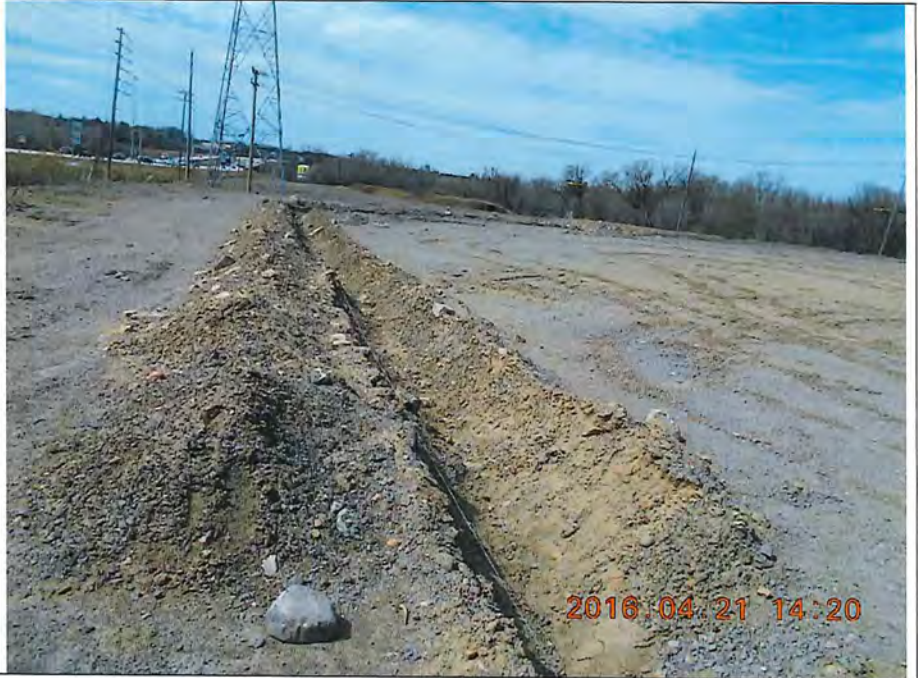
Description :

Tranchée excavé à la limite des lots  
4 397 077 et 4 397 078

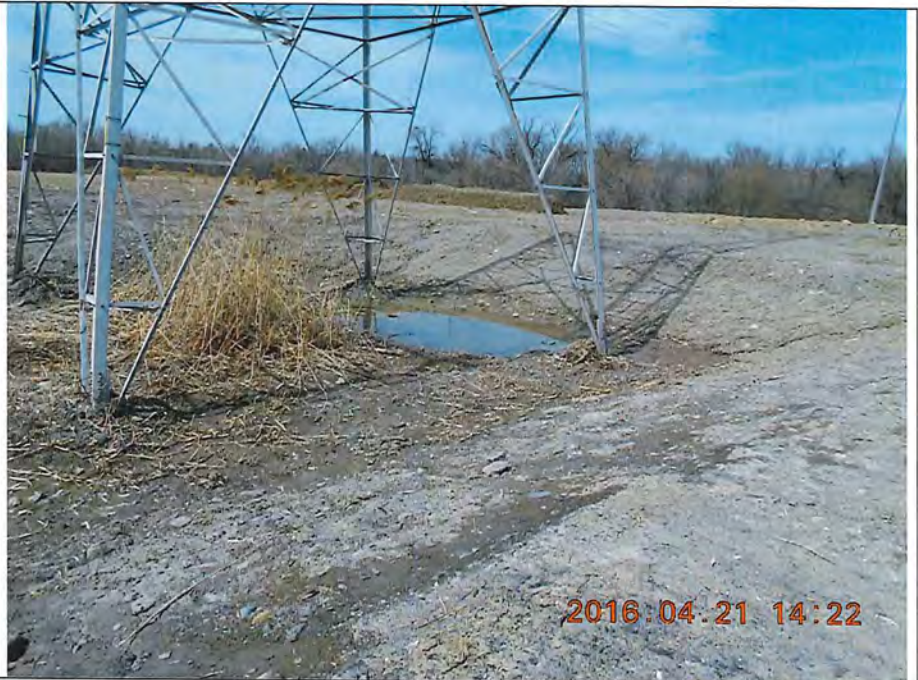
Photo no : 2

Lot 4 397 078  
Remblai autour du pylône électrique

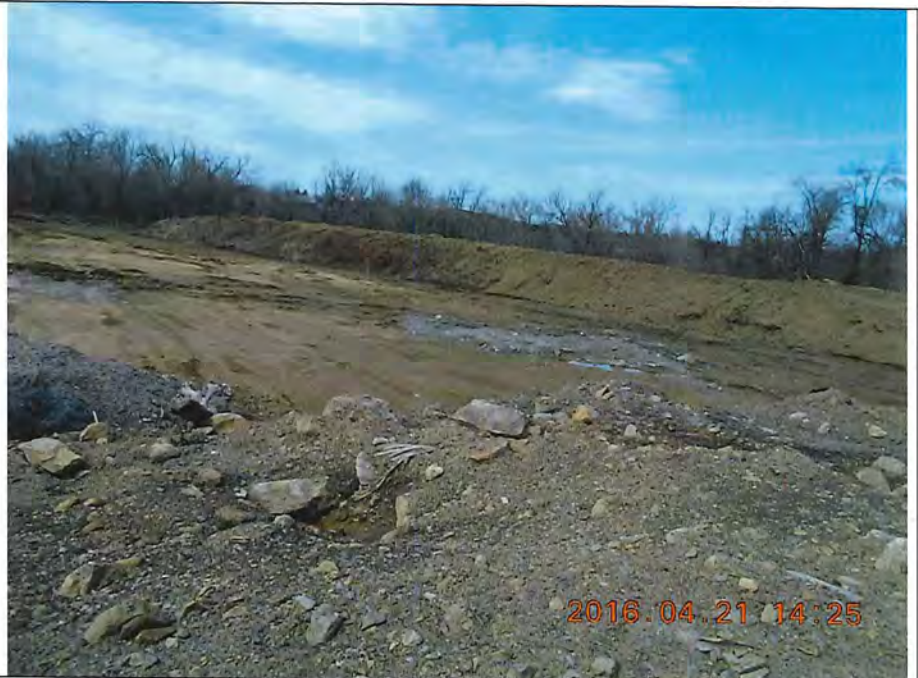
Photo no : 3

Lot 4 397 078  
Extrémité remblai  
Au niveau naturel – sol décapé  
Présence d'un monticule de terre (andain)

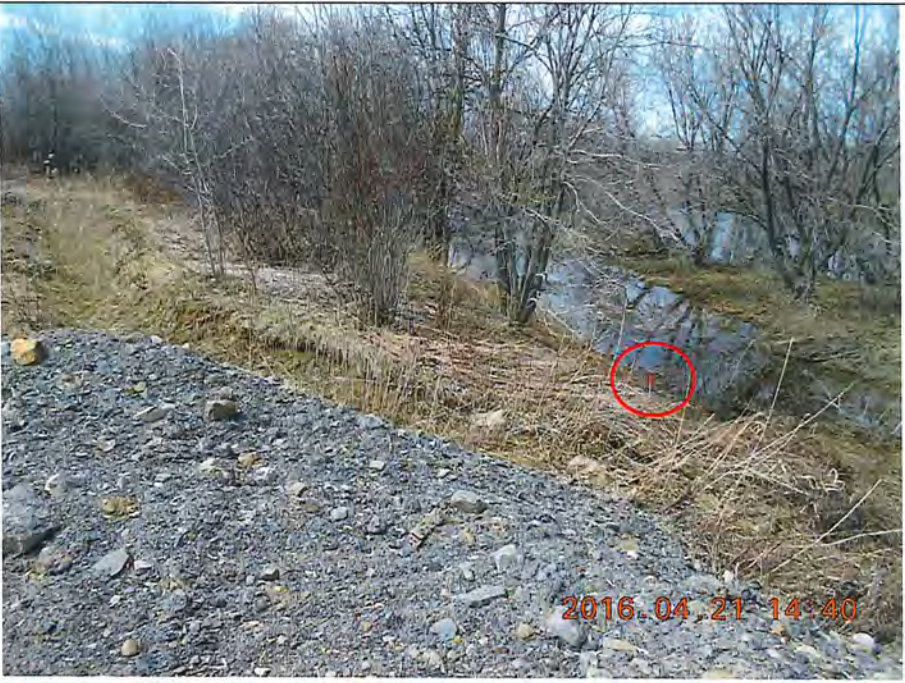
<b>Photo no : 7</b>

<b>Fichier : DSCN0359.JPG</b>	
<b>Description :</b> Lot 4 397 0778 Piquet, extrémité orange (encerclé)

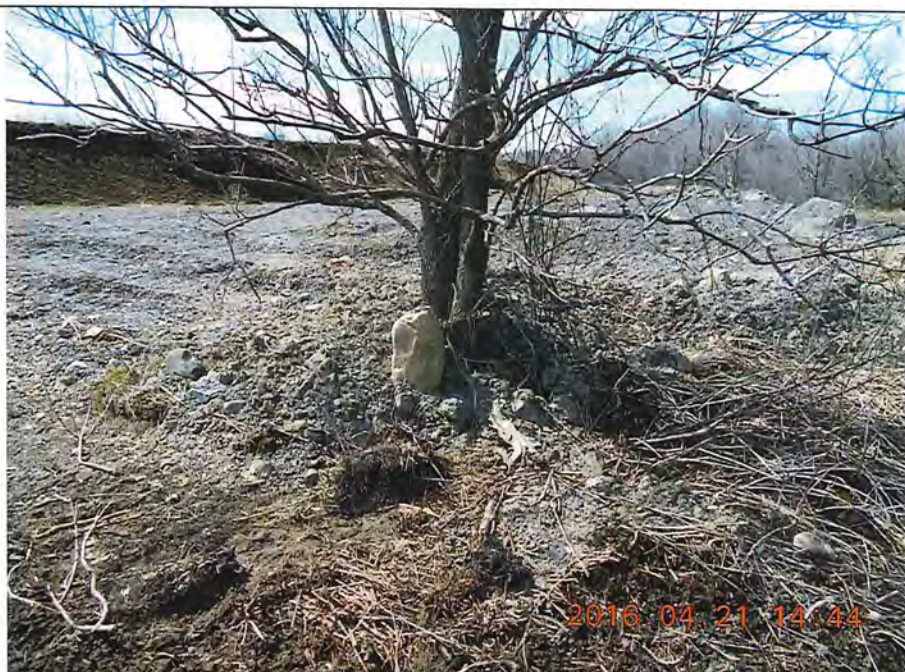
<b>Photo no : 9</b>

<b>Fichier : DSCN0366.JPG</b>	
<b>Description :</b> Lot 4 397 078 Collet d'un arbre remblayé

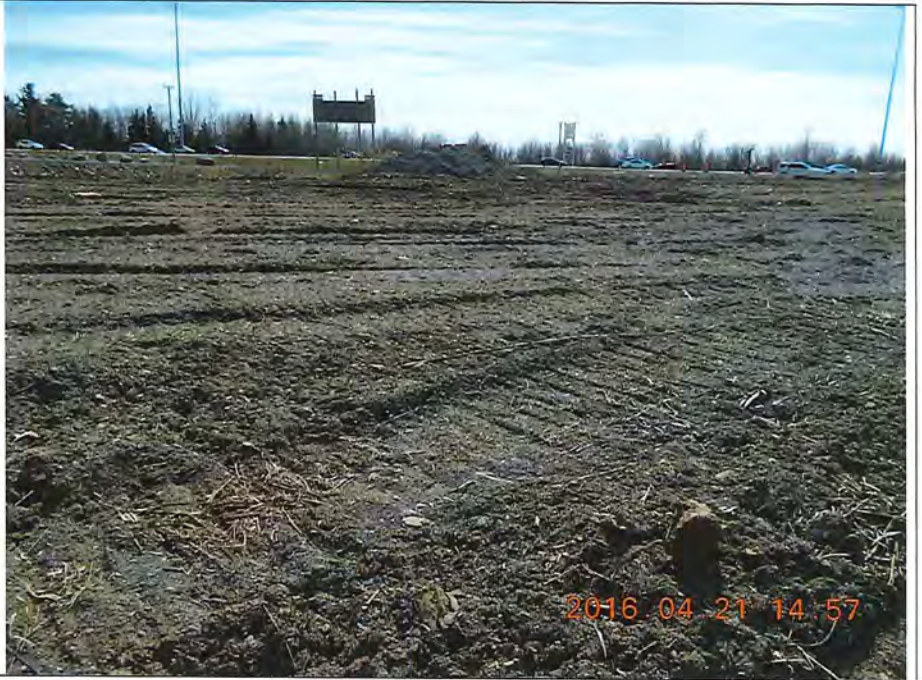
Durant cette inspection, j'ai constaté que le remblai est exempt de végétation même s'il y a présence de phragmite (*phragmites australis*) qui est une espèce exotique envahissante qui est reconnue pour coloniser rapidement. Cela indique que le remblai est récent ou a été fait avant l'hiver et que le phragmite n'a pas eu le temps de s'implanter.

Lot 4 397 076  
Remblai  
sans reprise de végétation

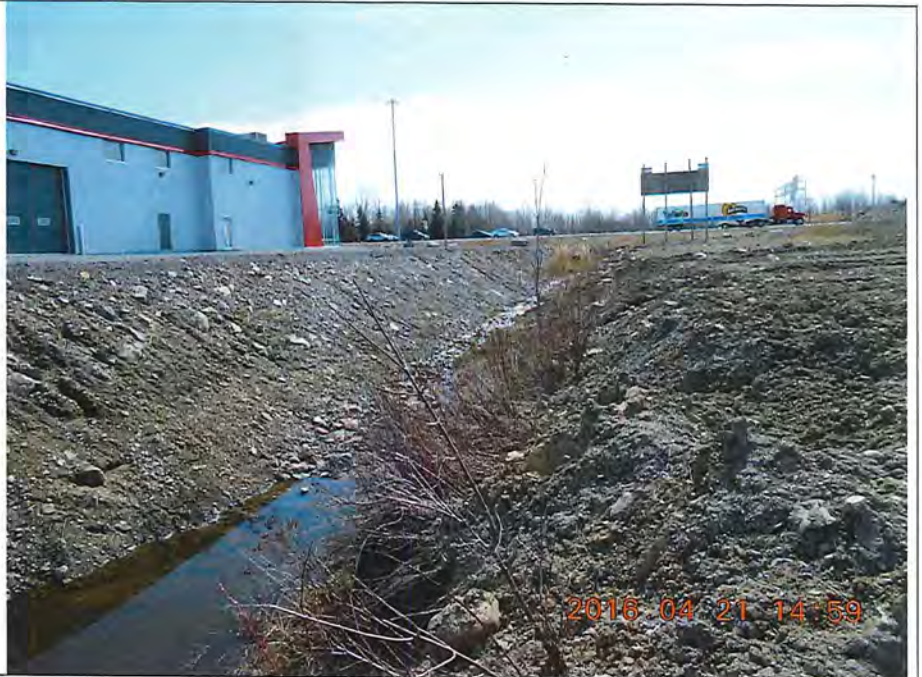
Photo no : 14

À notre arrivée, je constate que l'accès aux trois lots est bloqué par des blocs de béton. Nous nous dirigeons vers le lot 4 397 078 qui est celui situé le plus au nord. Je constate la présence d'une tranchée qui débute au niveau du rondpoint de la rue La Chapelle et qui se dirige vers le nord (Photo 1 – voir A-1 et A-2). Mon collègue utilise la fonction « tracé » du GPS pour faire le suivi de notre progression à la limite des travaux de remblayage. Nous arrivons à un pylône électrique et je constate que le remblai encercle celui-ci sur une hauteur d'environ 2 mètres (évalué à l'œil) (Photo 2). Nous arrivons à l'extrémité ouest, coin nord du remblai. Je constate que le sol au niveau naturel est décapé et qu'il y a un monticule de terre vers le centre du terrain (Photo 3). Nous nous rendons à l'extrémité de la partie décapée, non remblayée du lot et je constate que le monticule de terre présente des traces de circulation vers le haut (Photo 4). Mon collègue prend un premier point GPS (#018) à cet endroit afin d'établir la longueur du monticule de terre et nous retournons sur nos pas, vers le sud, pour prendre un second point GPS (#021) à l'autre extrémité. Je constate qu'il y a de la végétation sur le monticule de terre qui démontre que celui-ci n'est pas récent. En chemin, je constate dans le remblai, la présence de quelques briques, tuyau de métal et en PVC (Photo 5). À l'extrémité du monticule de terre, je mesure au ruban à mesurer que celui-ci fait 2 fois 24 pieds de large (14,6 mètres). Nous continuons à faire le tour du remblai. Du côté est, à proximité de la Rivière-du-Nord, le remblai est d'une dizaine de cm d'épaisseur à 1,5 mètre (estimé à l'œil). Je constate qu'à certains endroits, le niveau de l'eau de la Rivière-du-Nord se rend jusqu'au remblai (Photo 6). Je constate la présence de piquets de bois dont l'extrémité est peinte en orange (Photo 7). Certains sont de mon côté de l'eau et il y en a un qui se retrouve entre deux eaux, soit en dehors du lit d'écoulement de la rivière, mais à l'intérieur de la section inondée (Photo 8). À proximité se trouve un arbre dont le collet est remblayé (Photo 9). Nous continuons et je constate que la tranchée constatée au début à proximité du rondpoint se termine à ce niveau. De l'autre côté, un peu plus loin, je constate la présence de béton, ferraille, un coffret de sureté, une boîte métallique, de la styromousse dans la pente du remblai et à sa base (Photo 9-10). Nous arrivons à un secteur où il y a encore de la végétation (friche) comprenant beaucoup de phragmites (Photo 11). Nous traversons ce secteur et atteignons un autre secteur où un remblai est présent (Photo 12-13). Nous arrivons à un lit d'écoulement qui sépare un autre lot présentant un bâtiment. Je constate que le remblai est plus épais à ce niveau et que la végétation dans le talus du lit d'écoulement est écrasée par celui-ci (Photo 14).

Lot 4 397 076  
Remblai se rend à un lit d'écoulement  
Végétation écrasée par le remblai

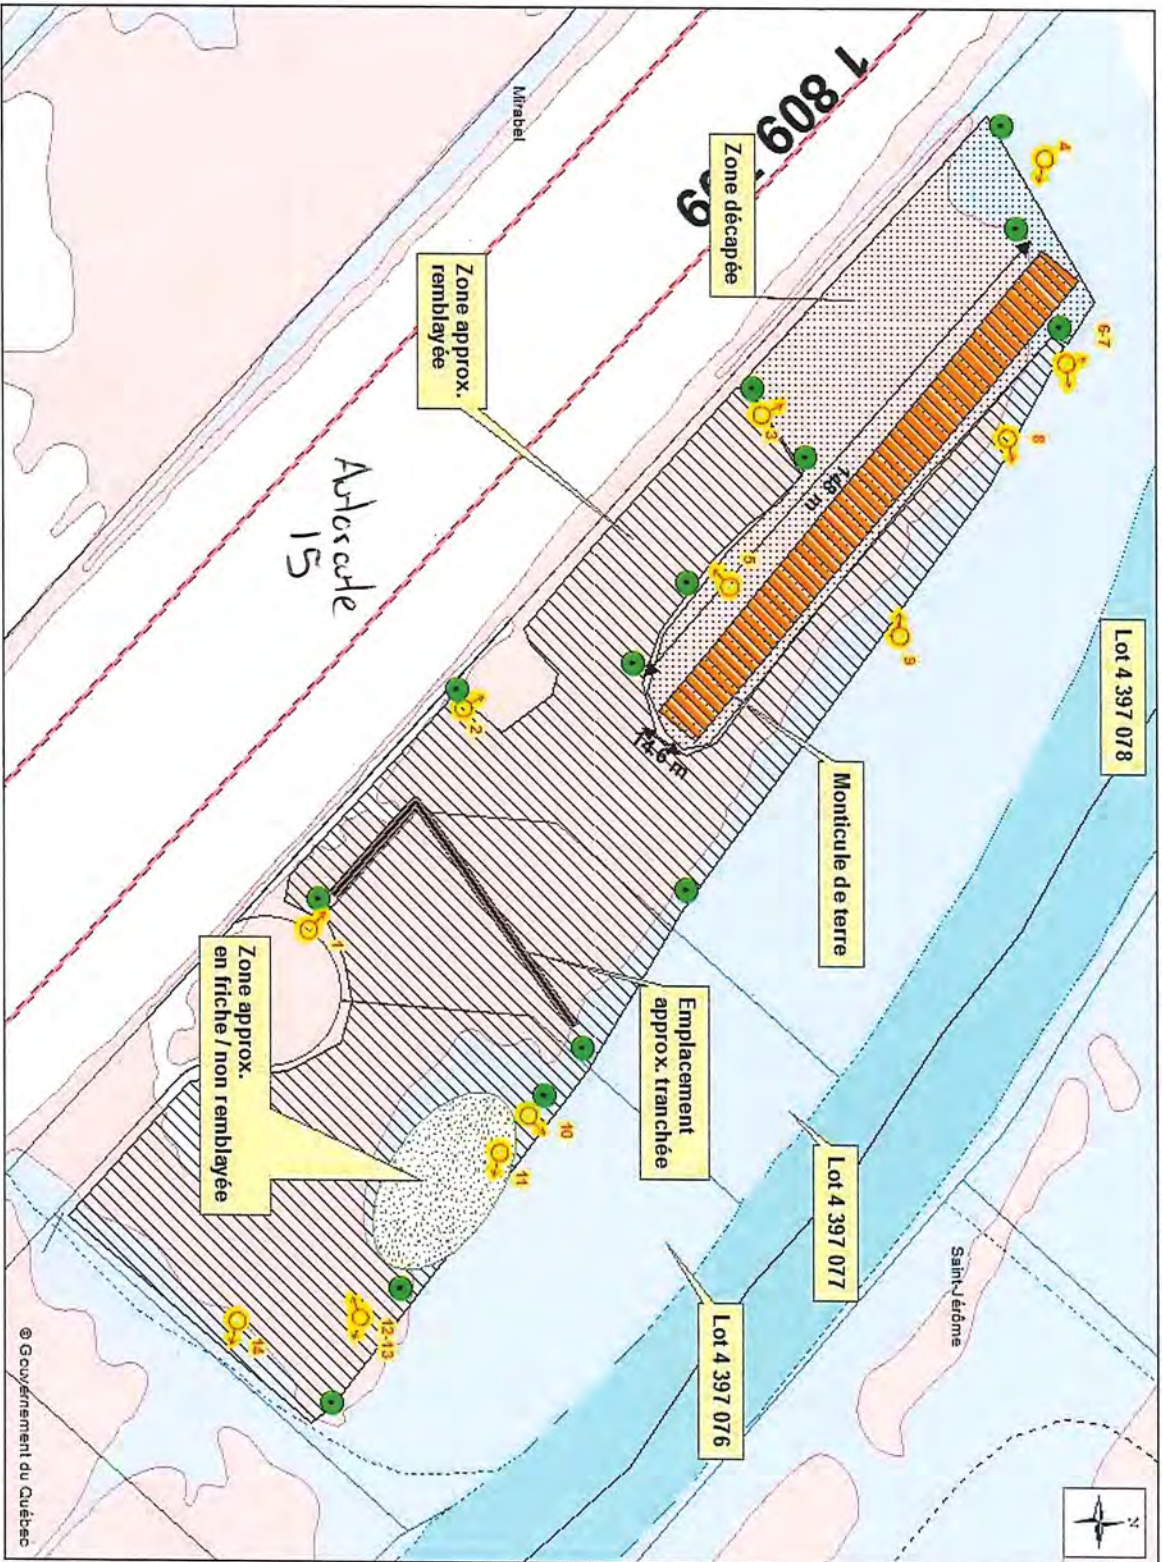
Localisation de la prise des photographies, positionnement du remblai superposé aux plaines inondables lors de l'inspection du 21 avril 2016 sur les lots 4 397 076, 4 397 077 et 4 397 078, cadastre du Québec à Mirabel

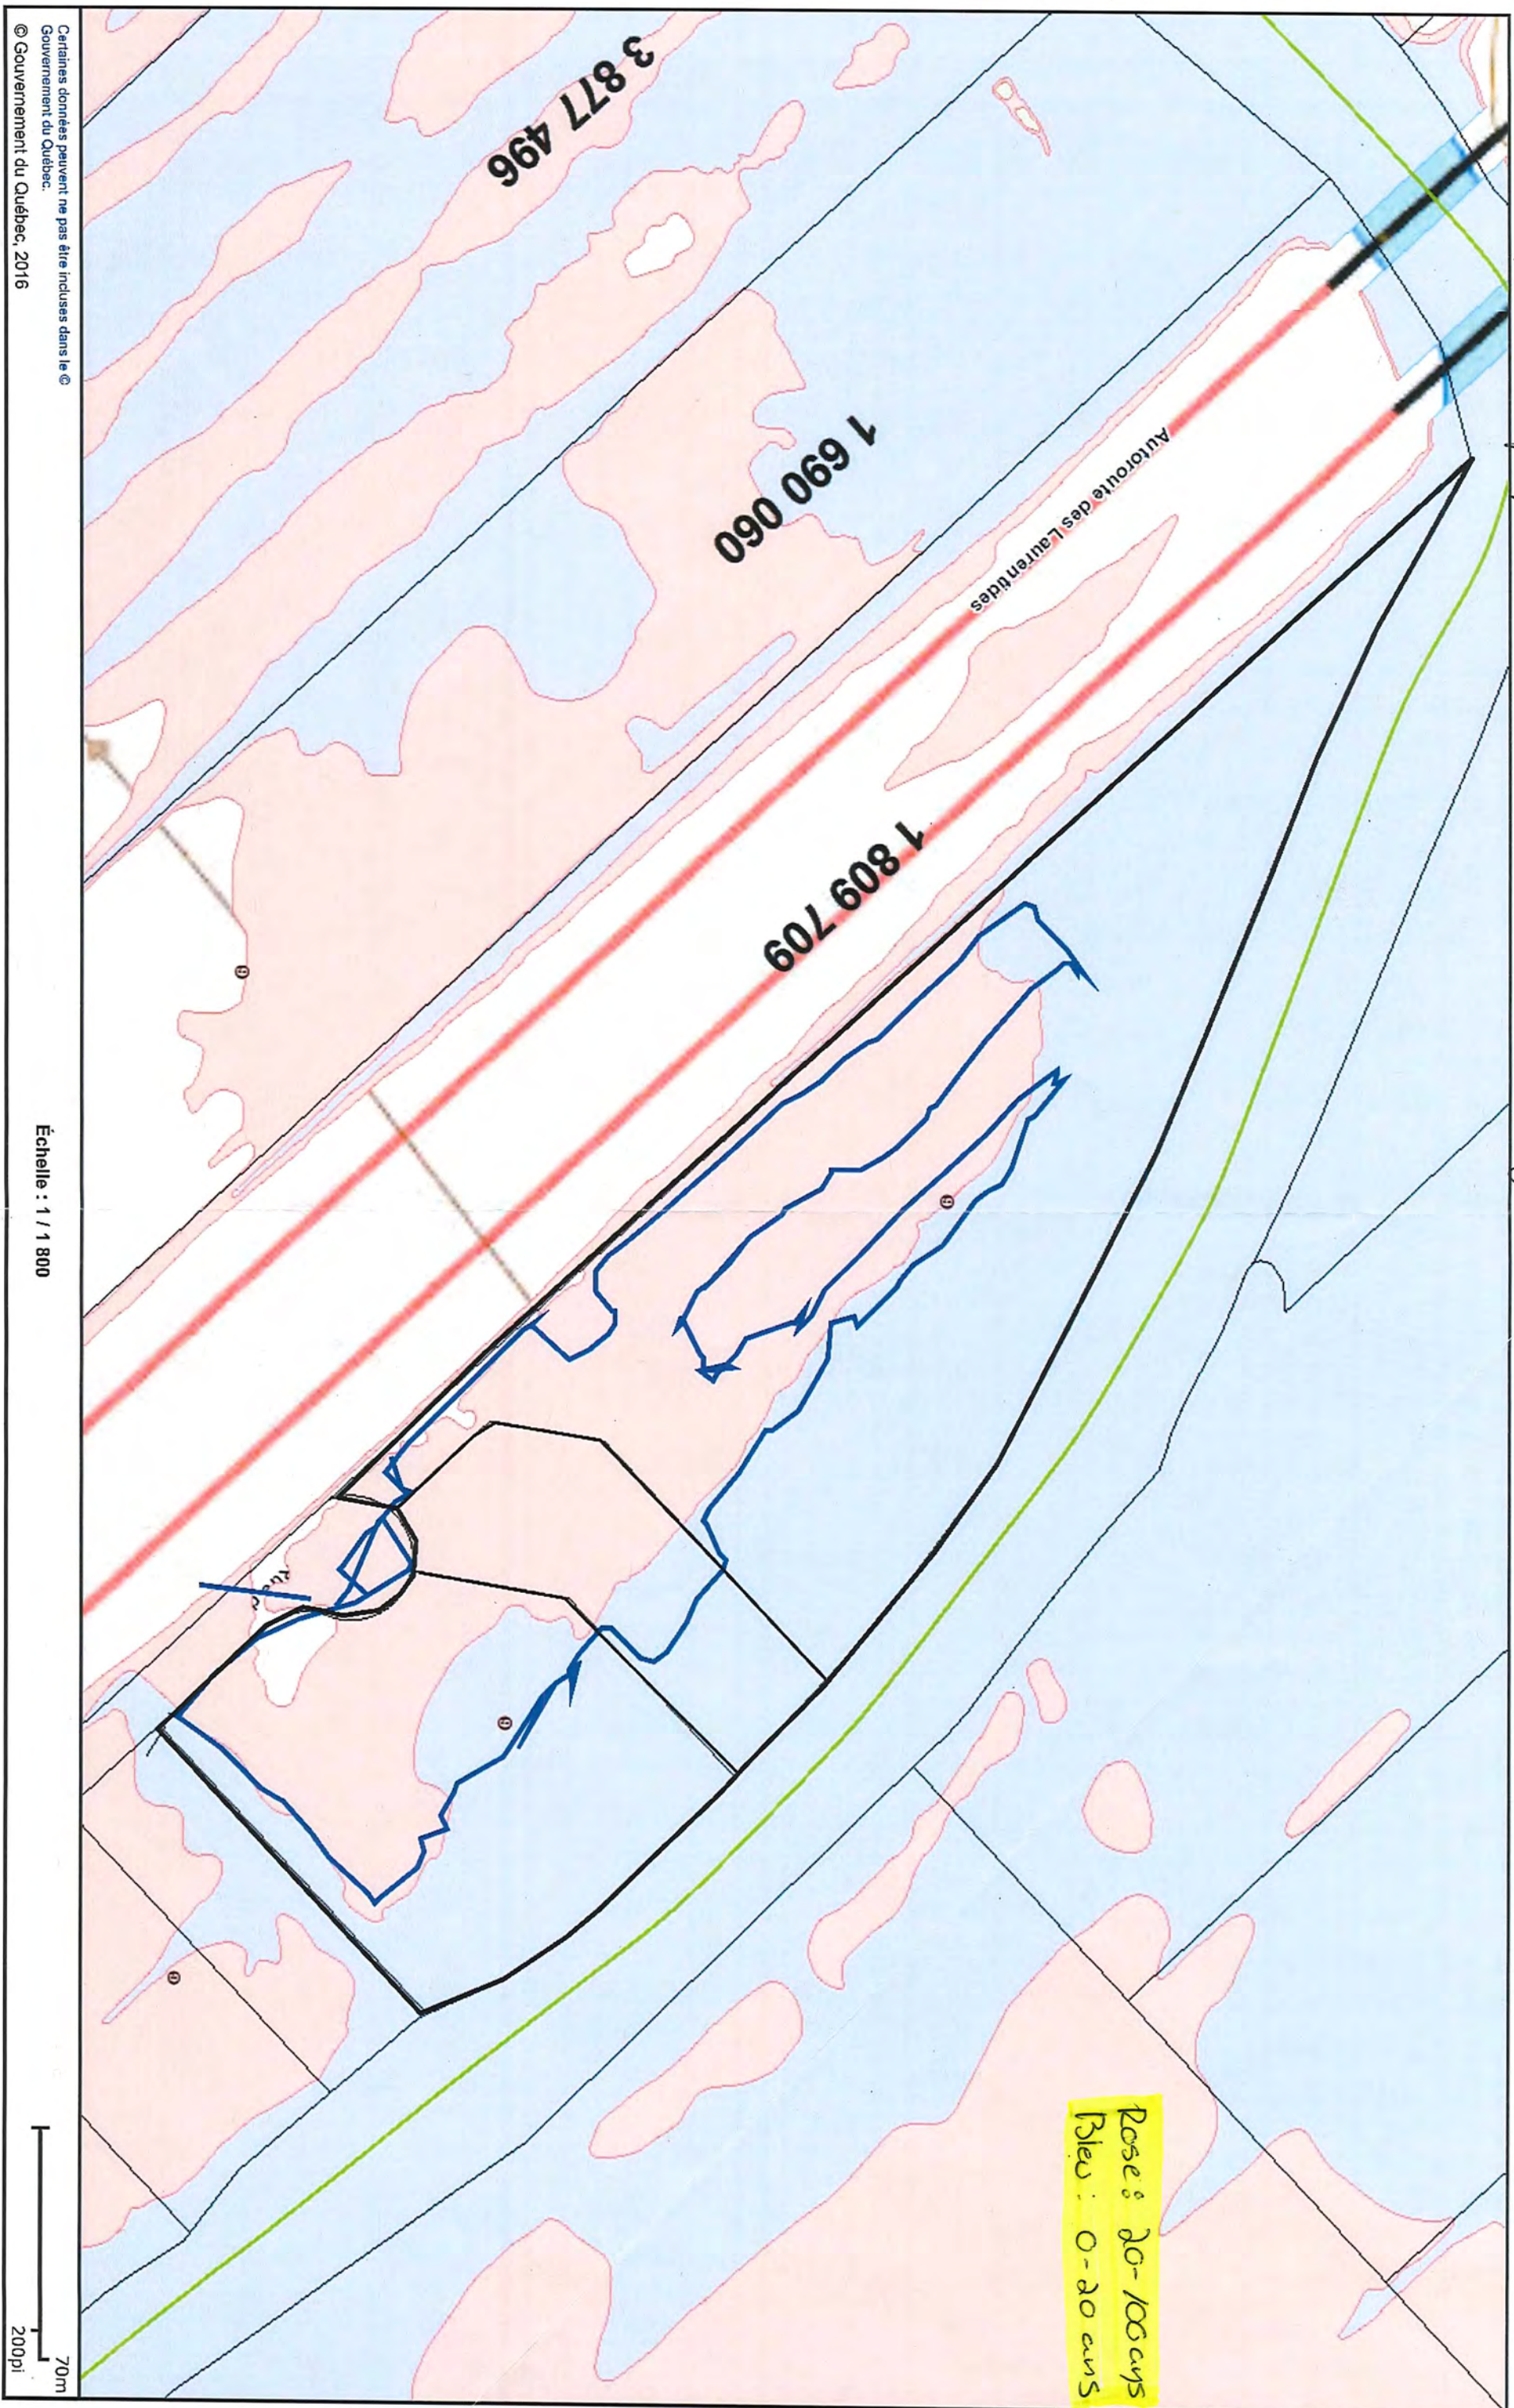
En superposant le tracé à la cartographie des zones inondables de l'Atlas géomatique, il est possible de constater que le remblai se situe dans la zone 0-20 ans et la zone 20-100 ans (A-5).

Dans la zone 0-20 ans (grand courant) : 615 mètres carrés  
Dans la zone 20-100 ans (faible courant) : 4 800 mètres carrés

Les plaines inondables (0-20 ans et 20-100 ans) occupent 97 % de la superficie du lot.

Le remblai couvre 41 % de la superficie occupée par les plaines inondables, dont 7 % dans le 0-20 ans.

AS Superposition de traçés GPS et de la cartographie des zones d'inondation 0-20ans et 20-100ans, Atlas géométrique

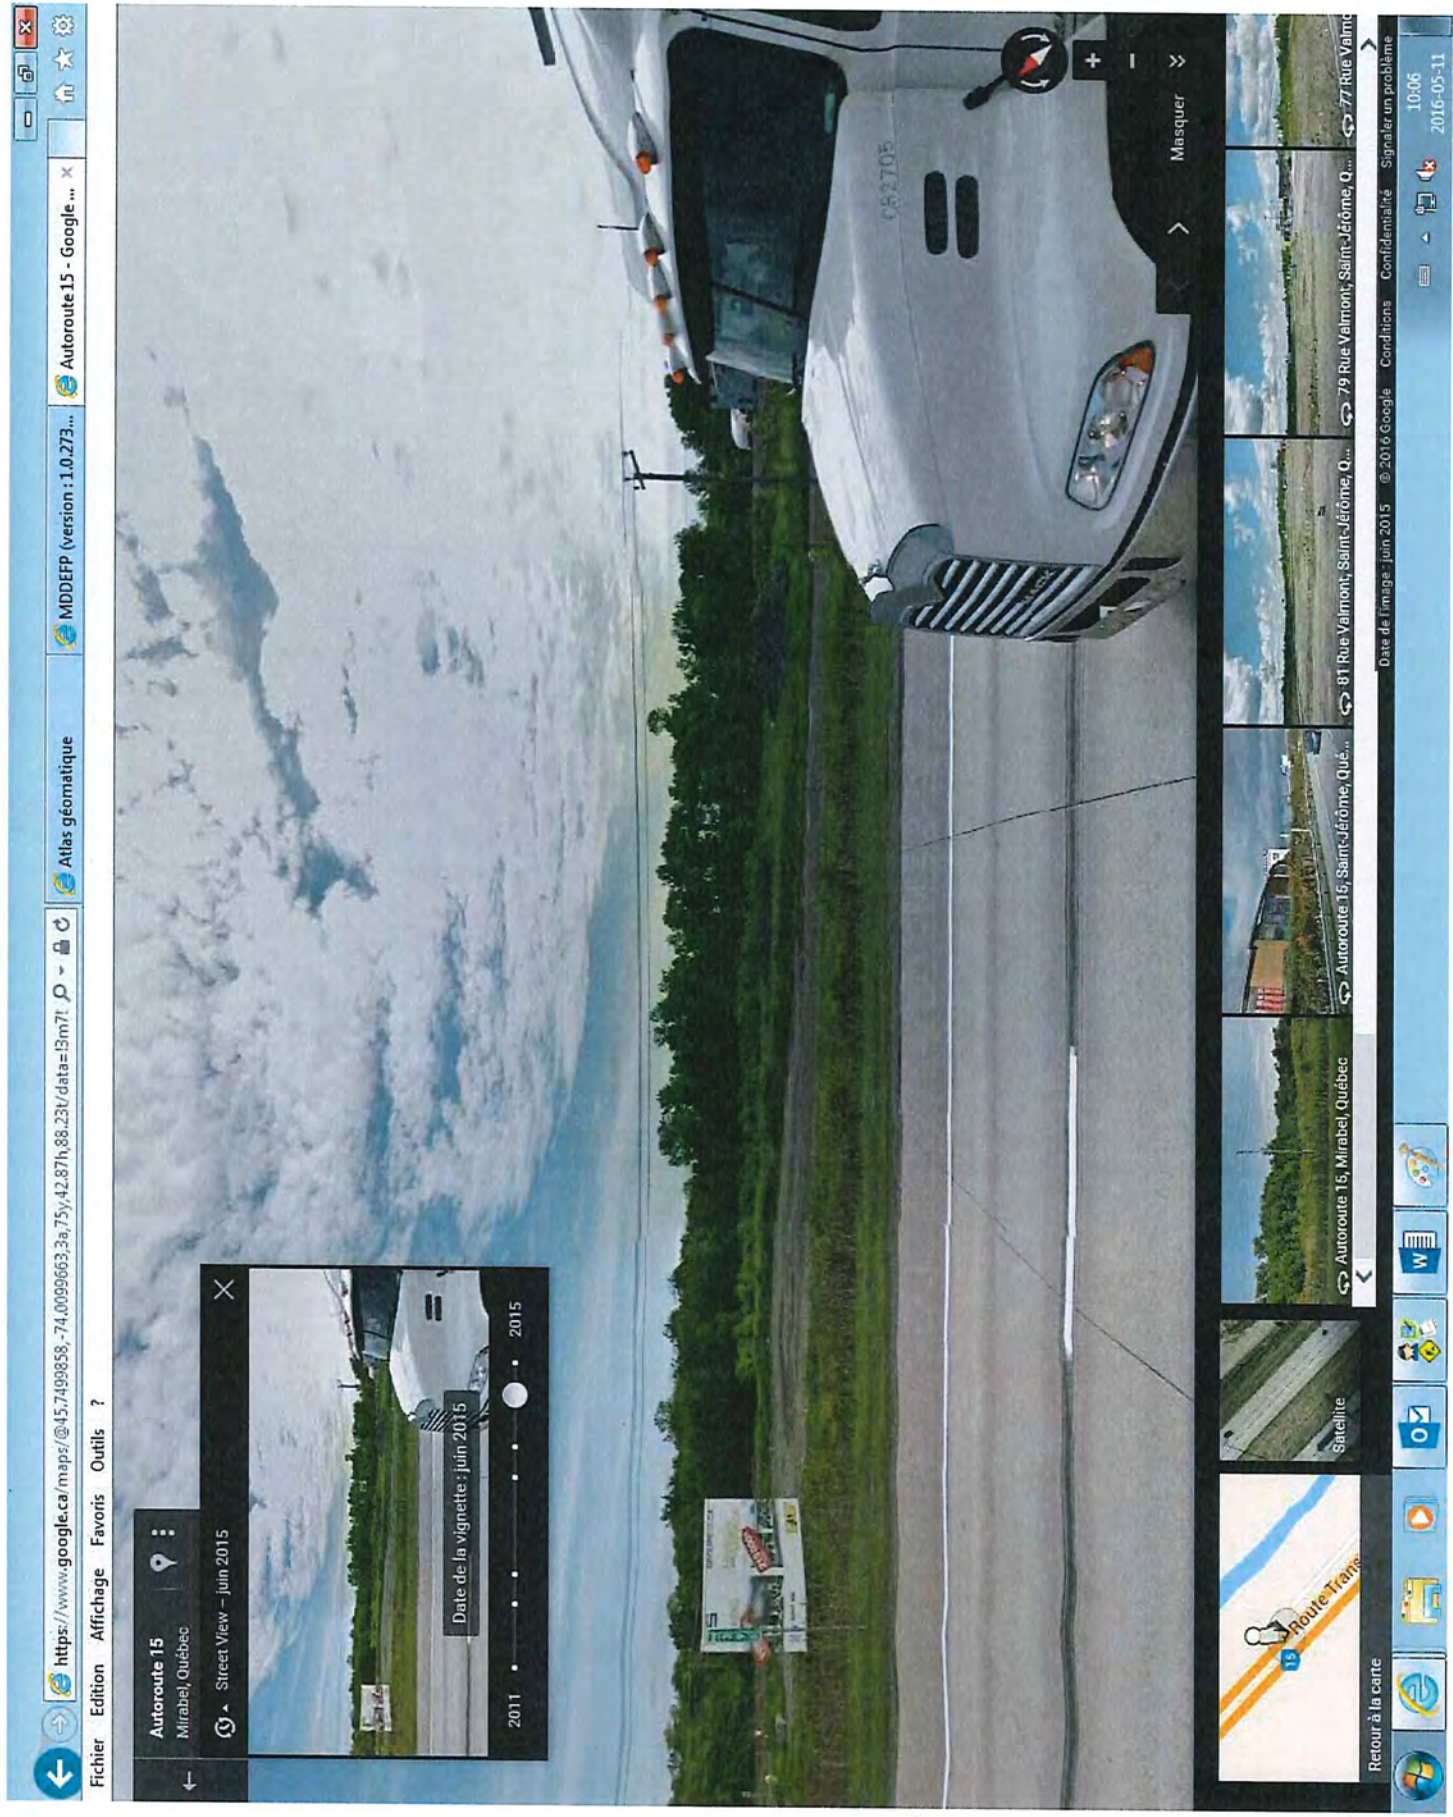
A.9: Imagerie Street View Google maps

Lot 4 397 076 : la consultation des images de juin et août 2015 permettent de constater que le lot est en friche avec quelques monticules de matériel qui s'apparente à de la terre.

juin 2015 / Lot 4 397 076

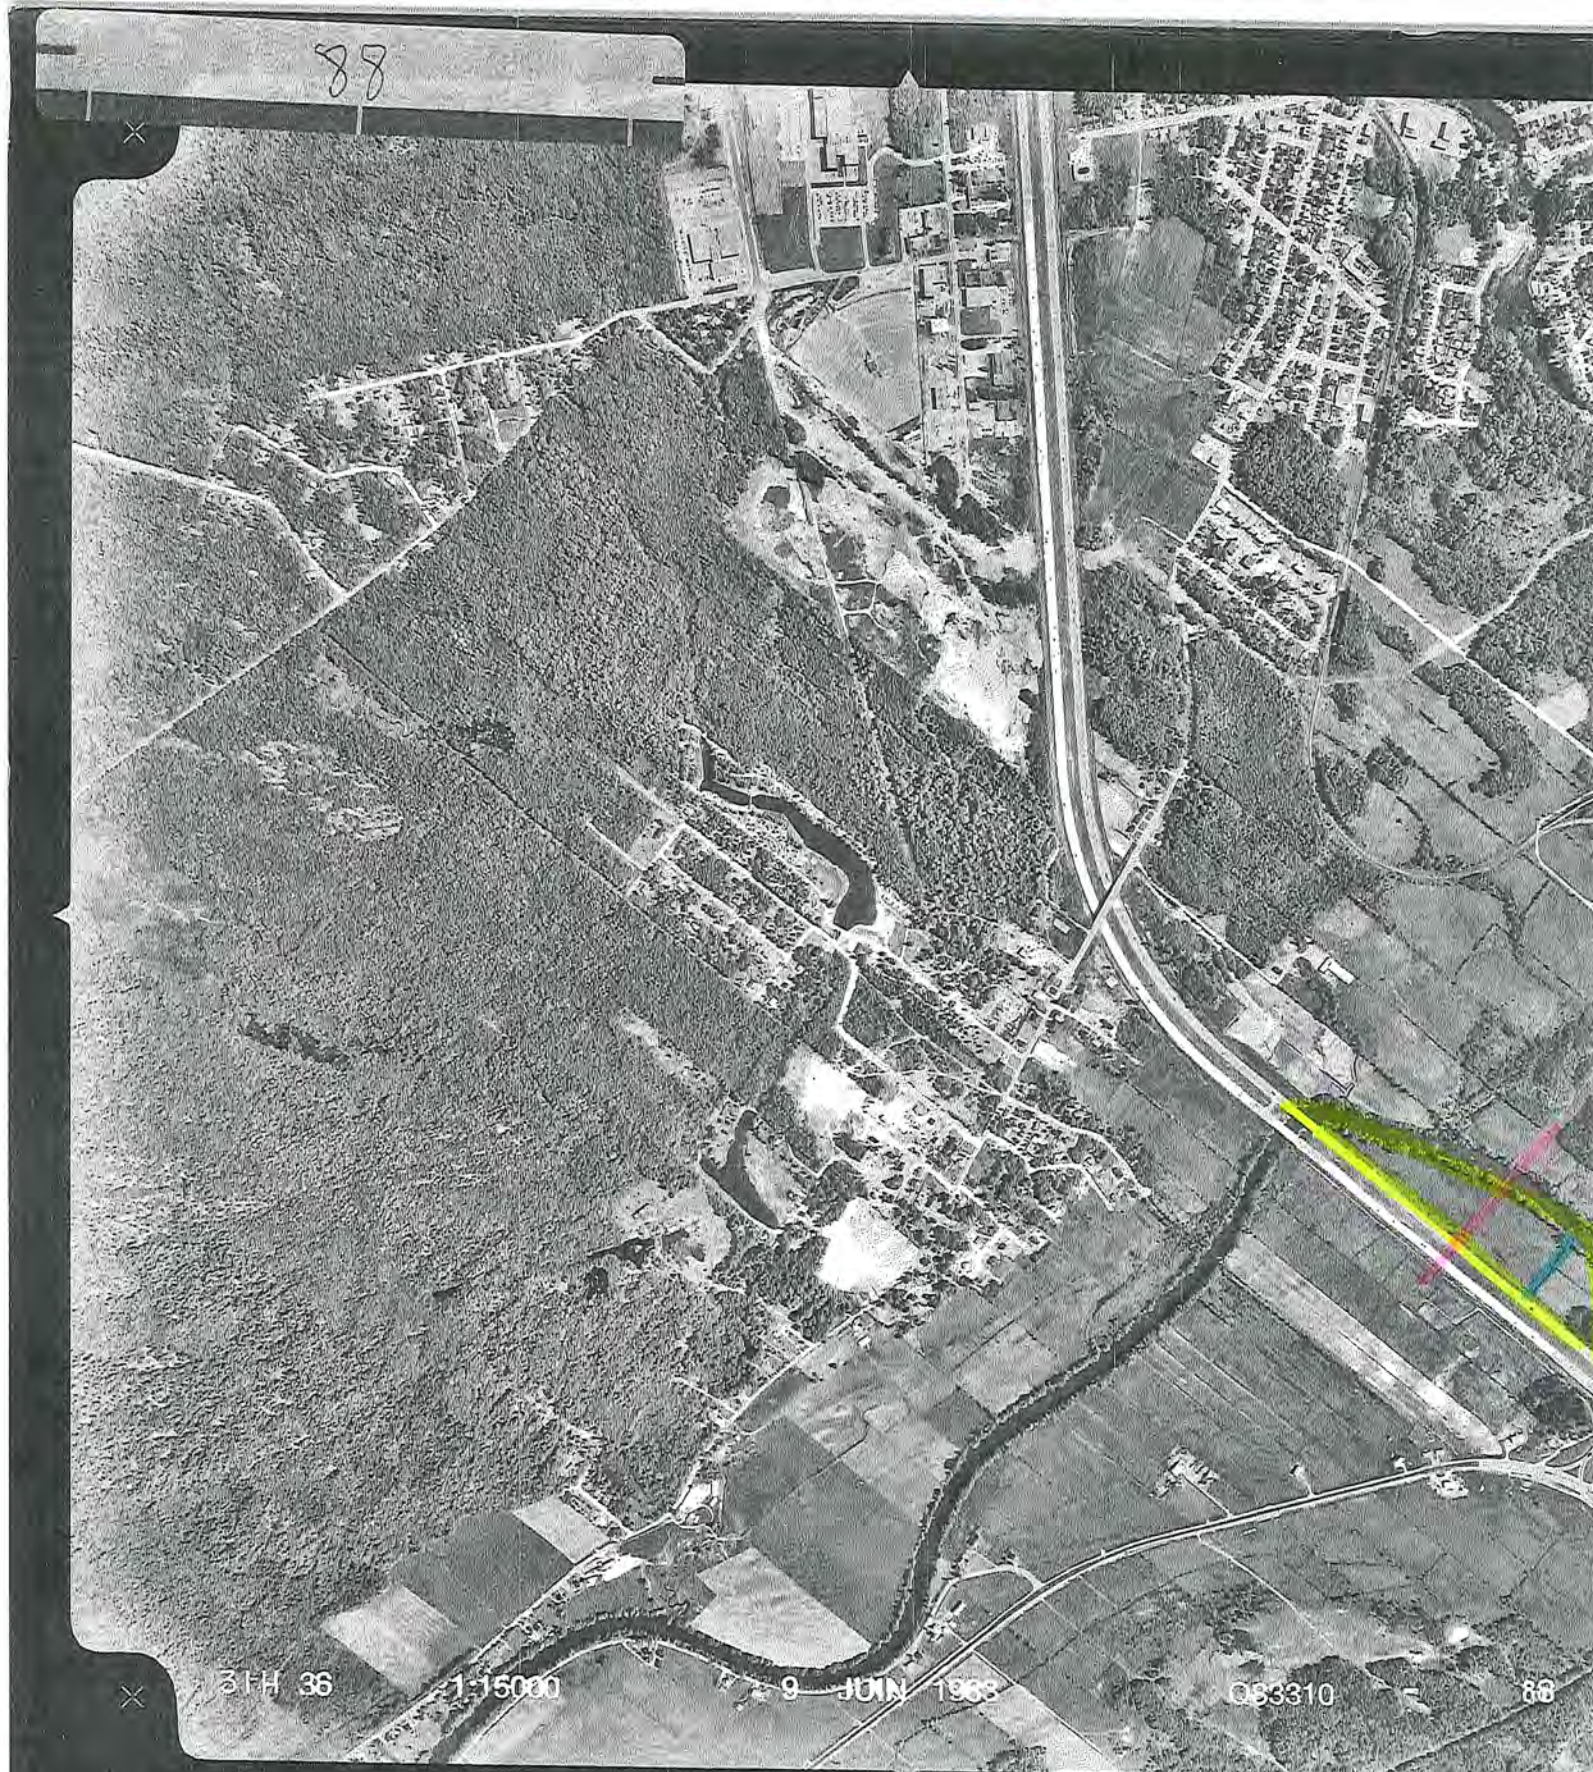
Photographie aérienne, juin 1983

Sur la photographie aérienne de 1983, le lit d'écoulement est visible. Il est rectiligne et se situe entre l'autoroute 15 et la Rivière-du-Nord (A-11).
