**Objet : Demande d'accès concernant le Centre de détention de St-Jérôme,
lot 4 599 363 et 3 242 913 du cadastre du Québec.**

Objet : Neige poussée dans la rive et le littoral de la rivière du Nord, à l'établissement de détention de Saint-Jérôme situé sur le lot 3 242 913 du cadastre du Québec à Saint-Jérôme

RAPPORT D'INSPECTION

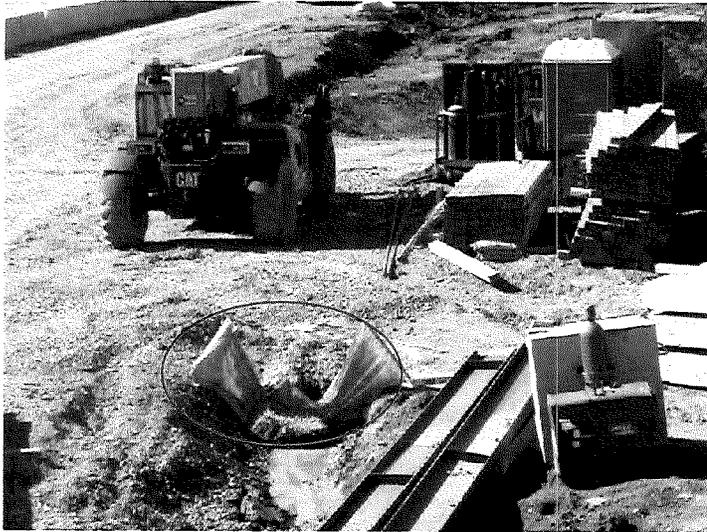
1. Barrière à sédiment supplémentaire

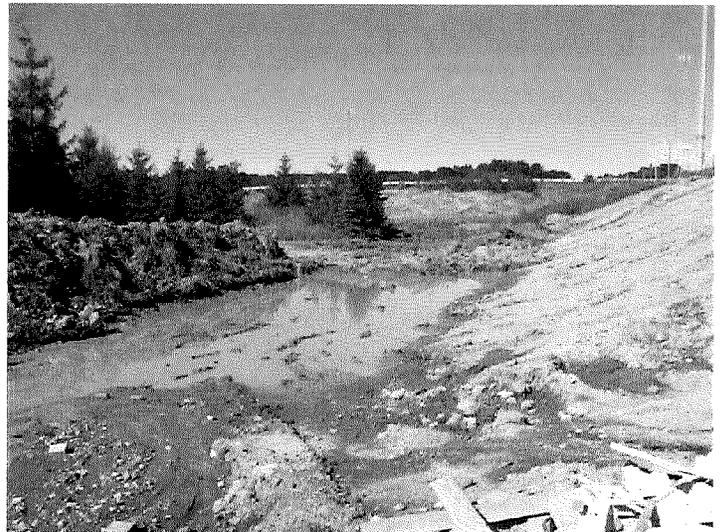
2. Bassin de sédimentation supplémentaire

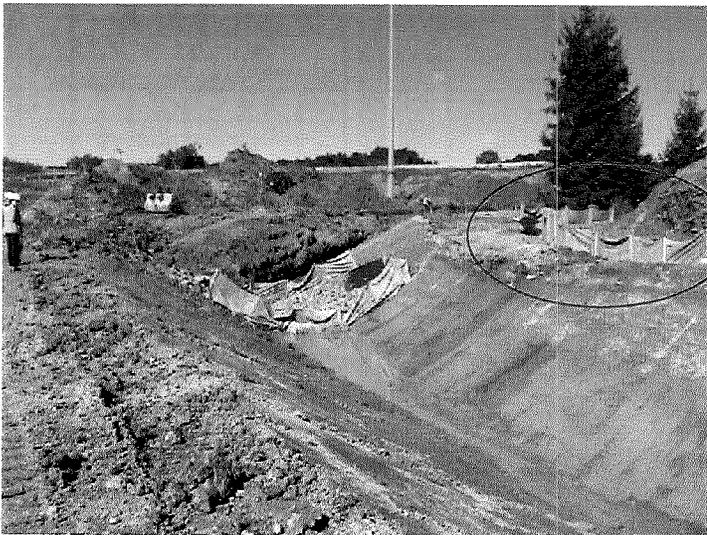
Nous commençons l'inspection dans la section au sud du boulevard de la Salette. Je constate qu'un bassin de sédimentation et une barrière à sédiments ont été installés alors que ce n'était pas prévu au CA (Photos 1 et 2 et point GPS A). On continue de longer le fossé et je constate que la barrière à sédiments prévu sur le plan du CA est installée (photo 3 et point GPS B).

3. La barrière à sédiments prévue au CA et +

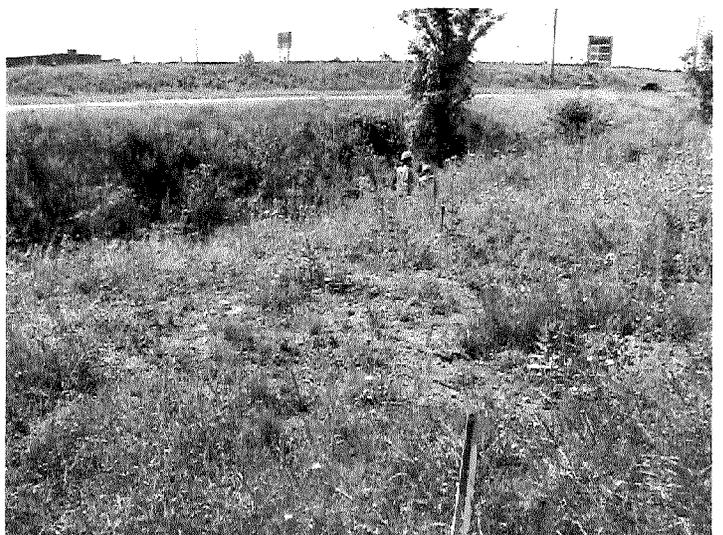
4. Les balises de la barrière à sédiments à être installée et prévue au CA

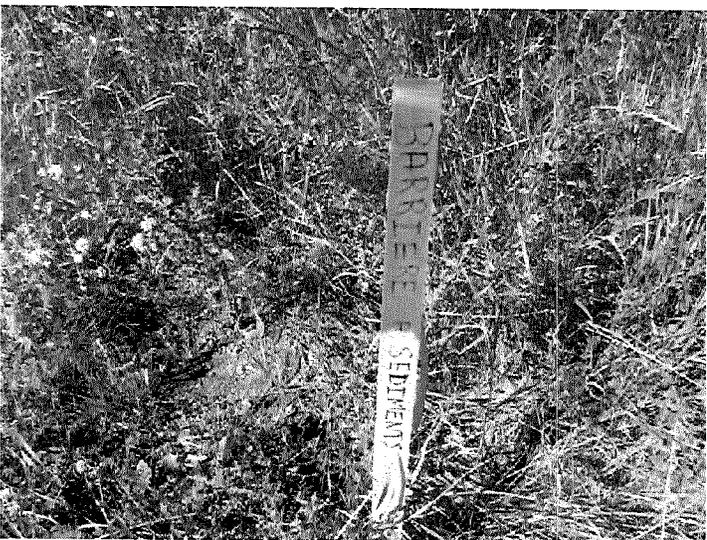
5. Une balise de la barrière à sédiments à être installée et prévue au CA

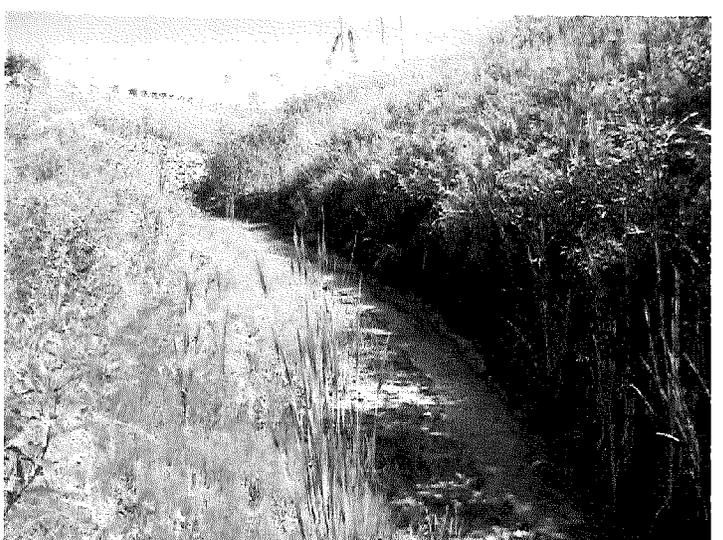
6. L'eau du fossé qui était brunâtre à la sortie du ponceau devient plus claire avant de rejoindre le cours d'eau

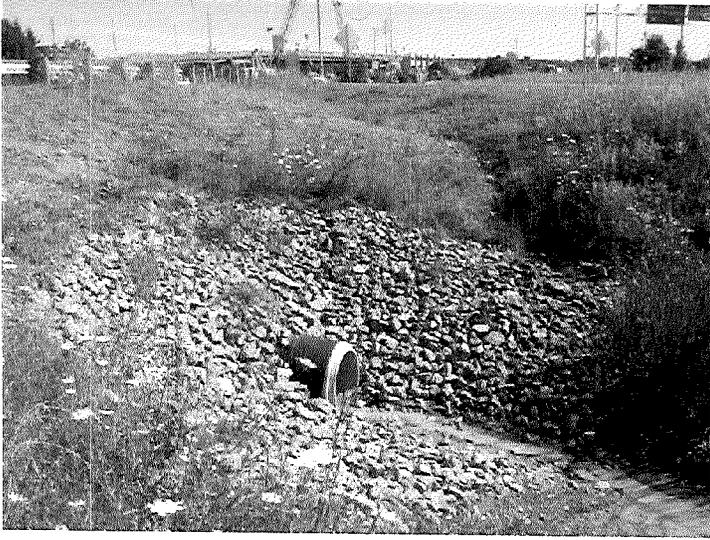
7. L'eau du fossé qui rejoint le cours d'eau est brunâtre à la sortie du ponceau malgré les nombreuses mesures de précaution

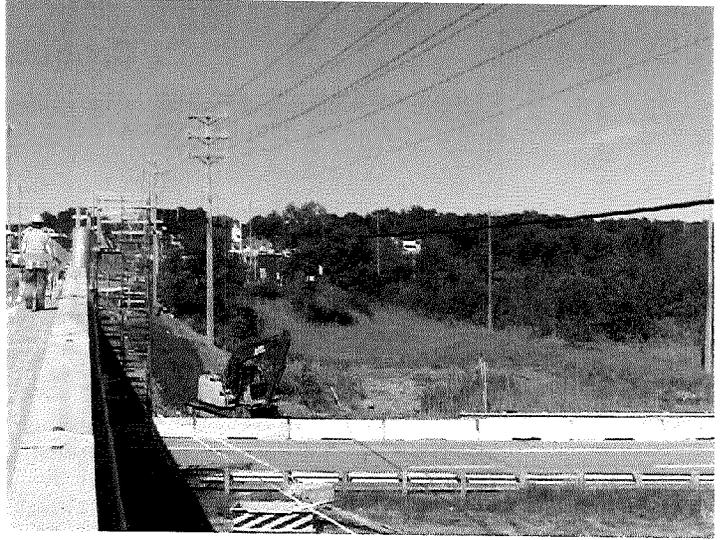
8. Des travaux hors zone loin du milieu humide 2 qui sera remblayé

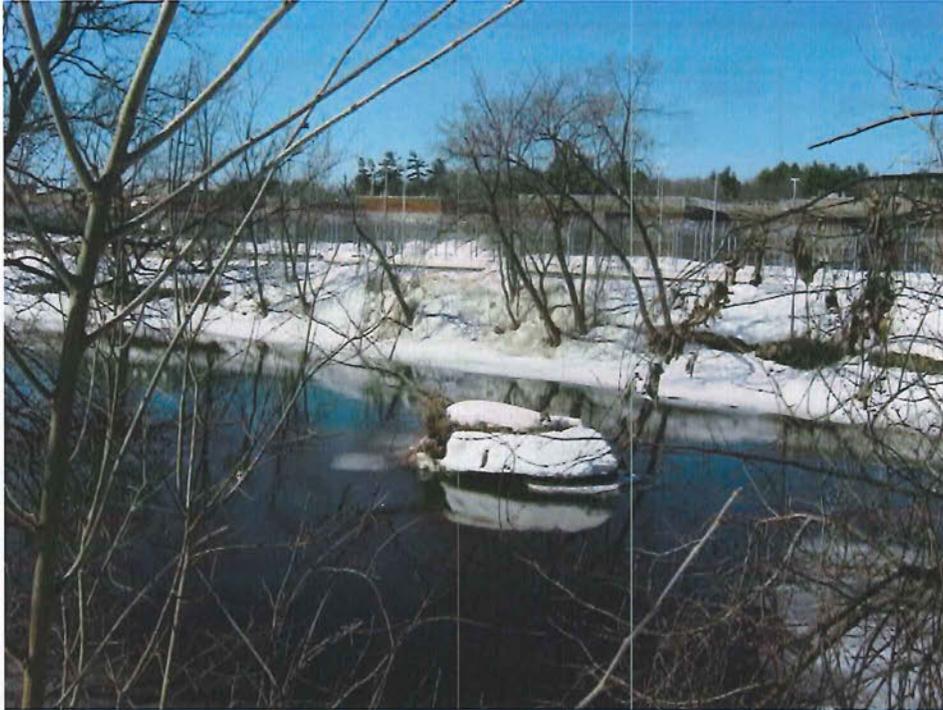
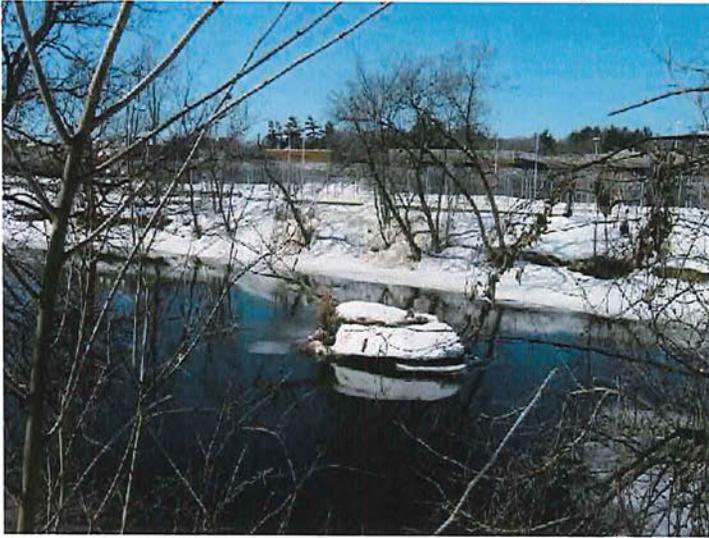
IMG_4363 (800x600).jpg

<p>Atteinte à la qualité de l'eau, du sol, de l'air, à la végétation ou à la faune : Atteinte à faible impact (mineur)</p> <p>Les conséquences sont : Réversibles en tout ou en partie</p> <p>Explication : Les produits de fonte des neiges, des hydrocarbures, des huiles et graisses, sable et gravier et tout autre abrasif et polluants se trouvant dans les neiges provenant des opérations de déneigement poussées en rive peuvent atteindre le littoral. La circulation de la machinerie en rive et la neige poussée peuvent détruire la végétation riveraine et causer de l'érosion. Réversible en partie si le contrevenant cesse de pousser la neige en rive et s'il récupère la neige aux endroits possibles de le faire sans endommager la végétation et où il n'y a pas de risque que la machinerie glisse dans la rivière.</p>	<p>Gravité objective du manquement de catégorie :</p>
	<p>Vulnérabilité du milieu touché ou susceptible d'être touché : Moyennement sensible, faible superficie (mineur)</p> <p>Explication : La rivière du Nord est un cours d'eau d'importance dans la région des Laurentides et traverse des grandes villes comme Saint-Jérôme. La rive de ce terrain est peu perturbée et la végétation présente les trois strates, à l'exception du replat qui semble gazonné entre les arbres matures. La Ville de Saint-Jérôme fait partie de l'annexe II du Règlement sur les exploitations agricoles (bassin versant dégradé). Les travaux ont affecté une faible superficie, soit 760 m² répartie à 3 endroits distincts.</p>	<p>B</p>

Photo 1 : Vue générale de l'amas de neige #1 poussée ou soufflée dans la rive et le littoral de la rivière du Nord à partir du point GPS 081.

- Envoyer un avis de non-conformité à la Société québécoise des infrastructures et à la compagnie Excellence Déneigement inc. pour les manquements aux articles 115.25 (2), 22 al. 1 et 22 al.2 de la Loi sur la qualité de l'environnement.
- Planifier un suivi de manquement (sans inspection), afin de s'assurer du retour à la conformité.

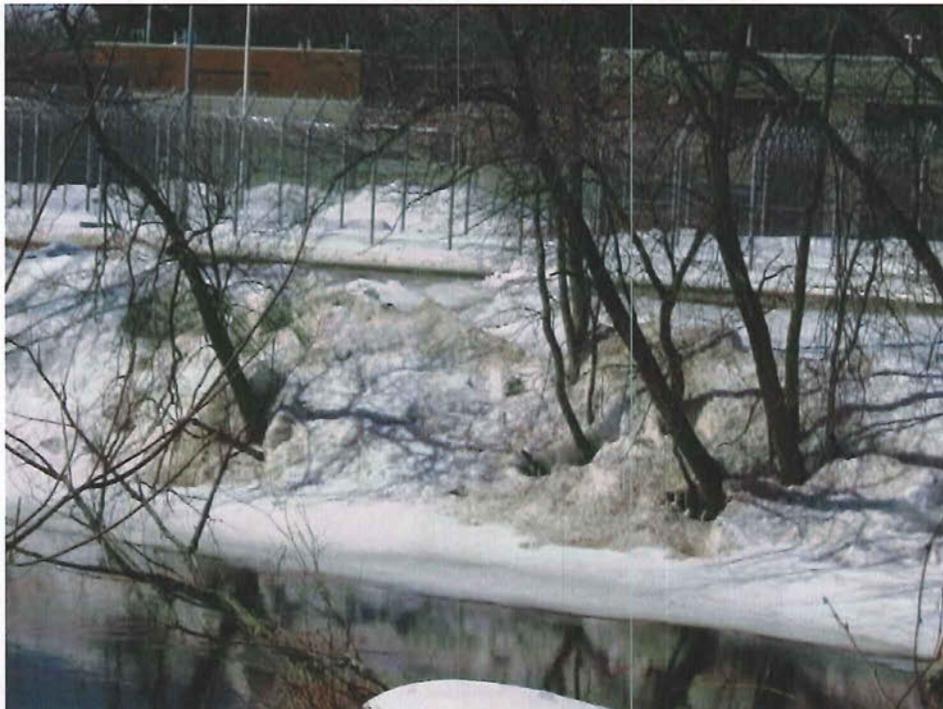
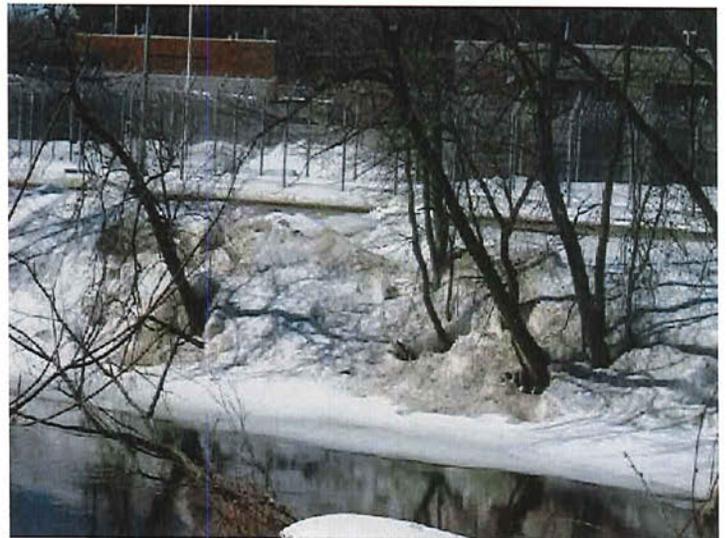
IMG_4364 (800x600).jpg

Photo 2 : Vue rapprochée de l'amas de neige #1 poussée ou soufflée dans la rive et le littoral de la rivière du Nord à partir du point GPS 081.

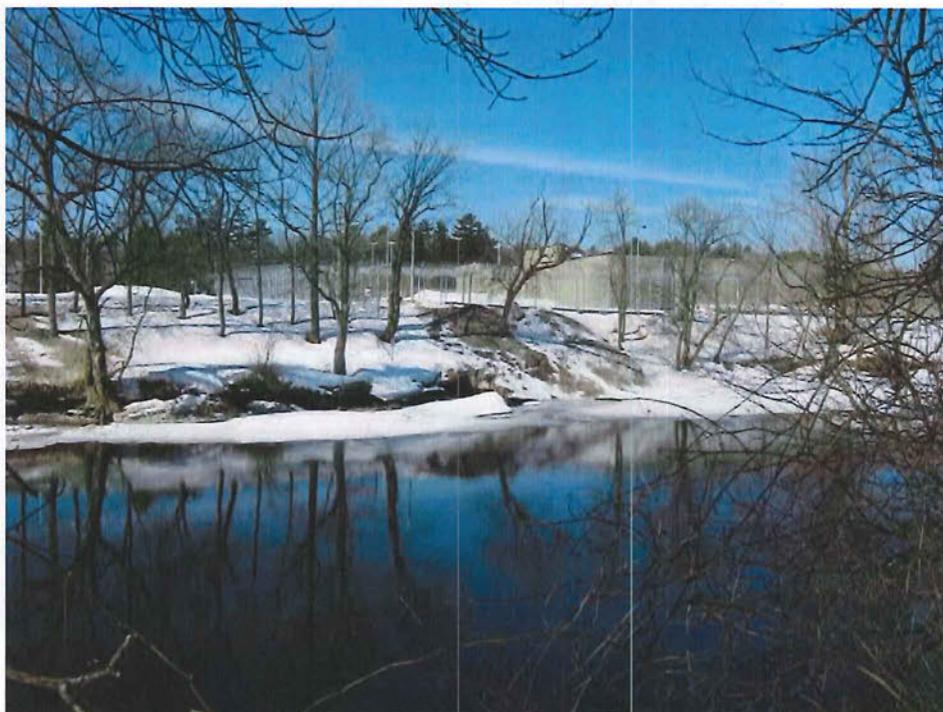
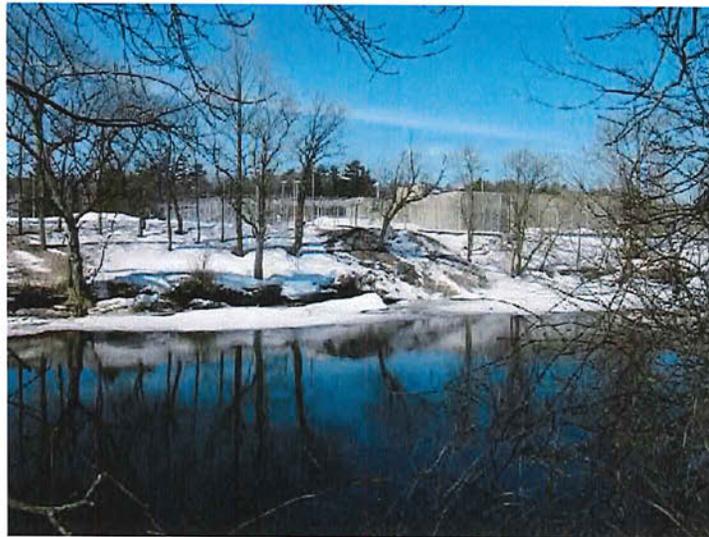
IMG_4367 (800x600).jpg

Photo 3 : Vue générale de l'amas de neige #2 poussée ou soufflée dans la rive et le littoral de la rivière du Nord à partir du point GPS 082.

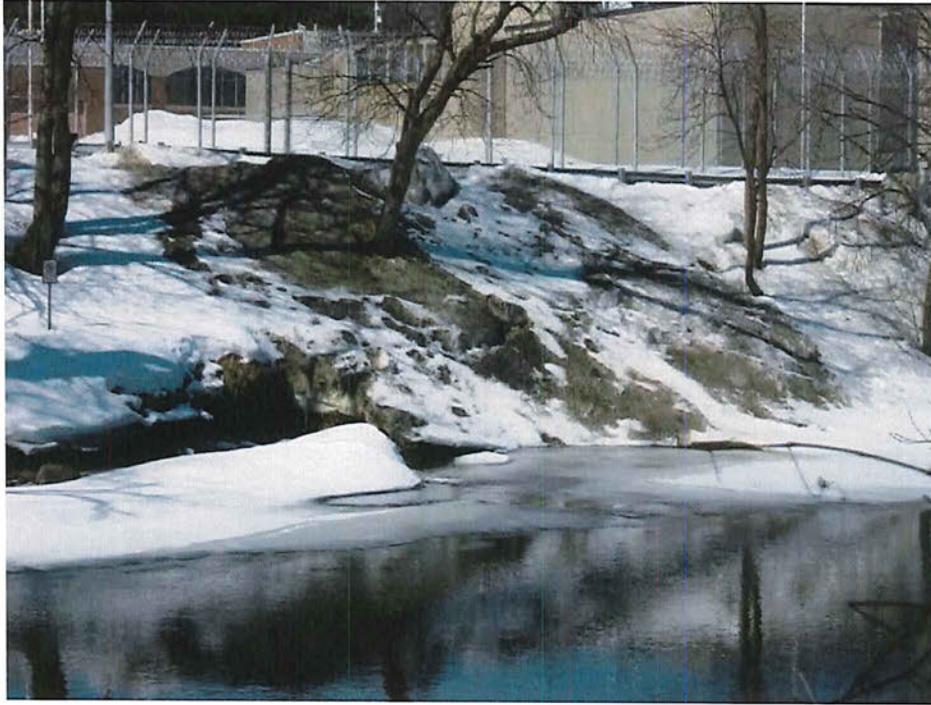
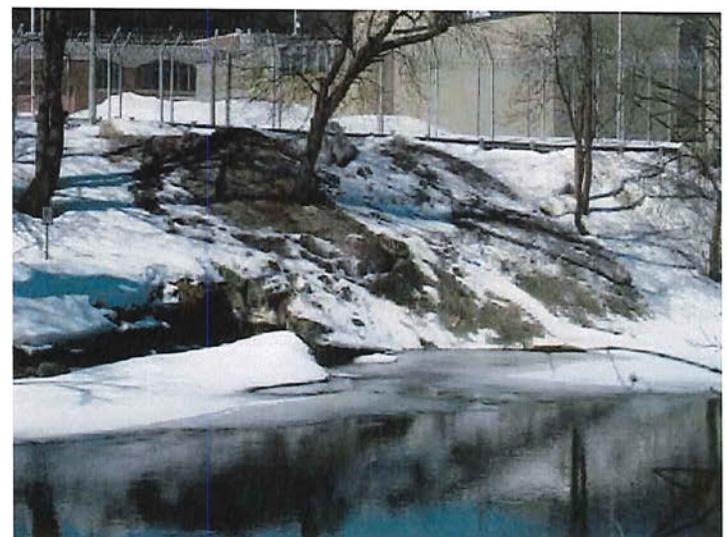
IMG_4368 (800x600).jpg

Photo 4 : Vue rapprochée de l'amas de neige #2 poussée ou soufflée dans la rive et le littoral de la rivière du Nord à partir du point GPS 082.

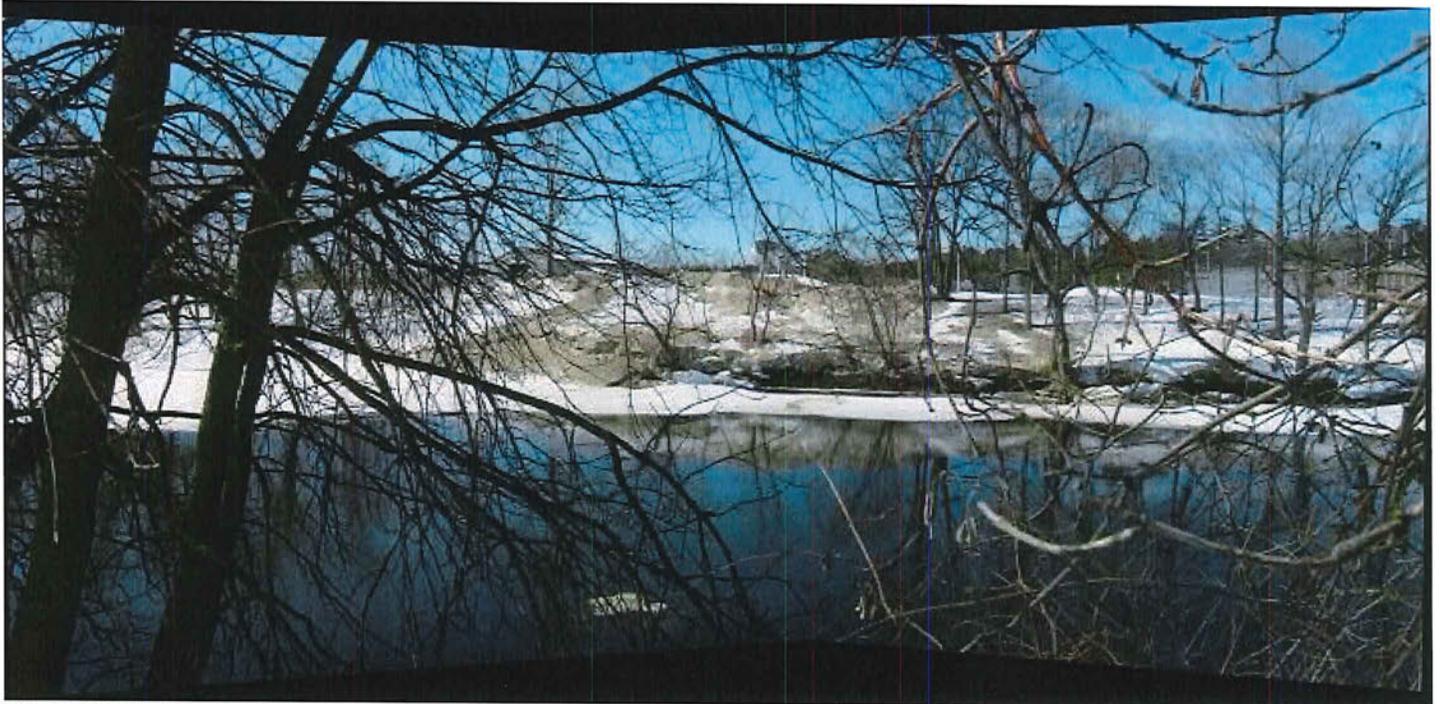
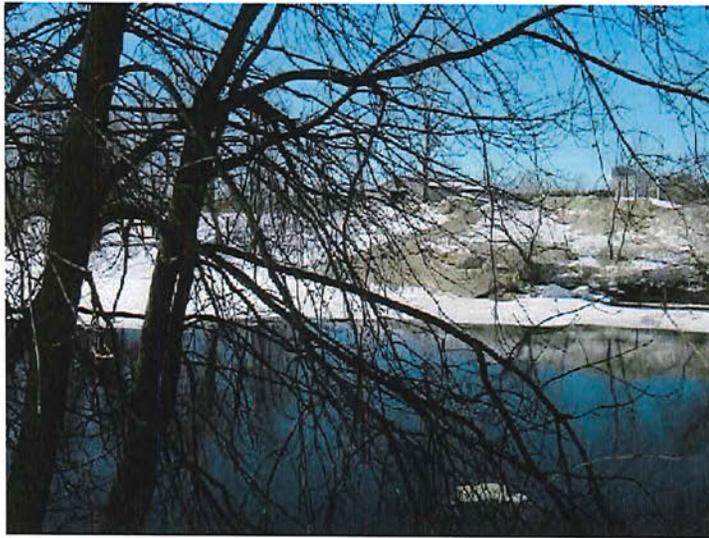
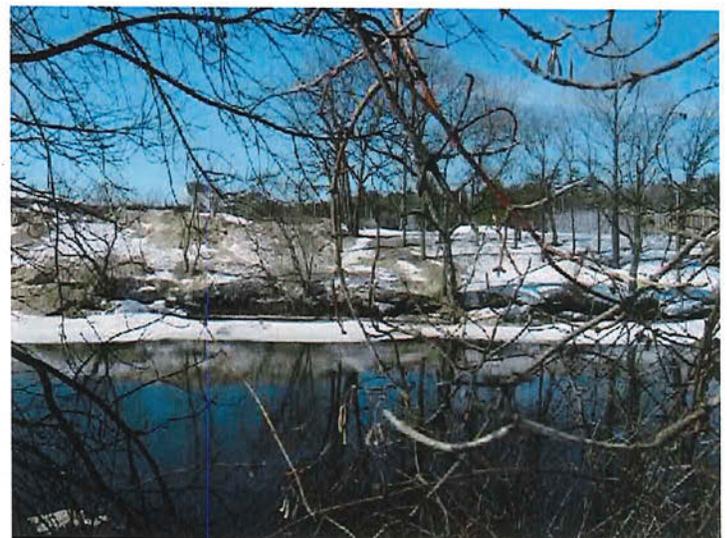
IMG_4365-4366 Panorama.jpg

Photo 5 : Vue générale de l'amas de neige #3 poussée ou soufflée dans la rive et le littoral de la rivière du Nord à partir du point GPS 082.

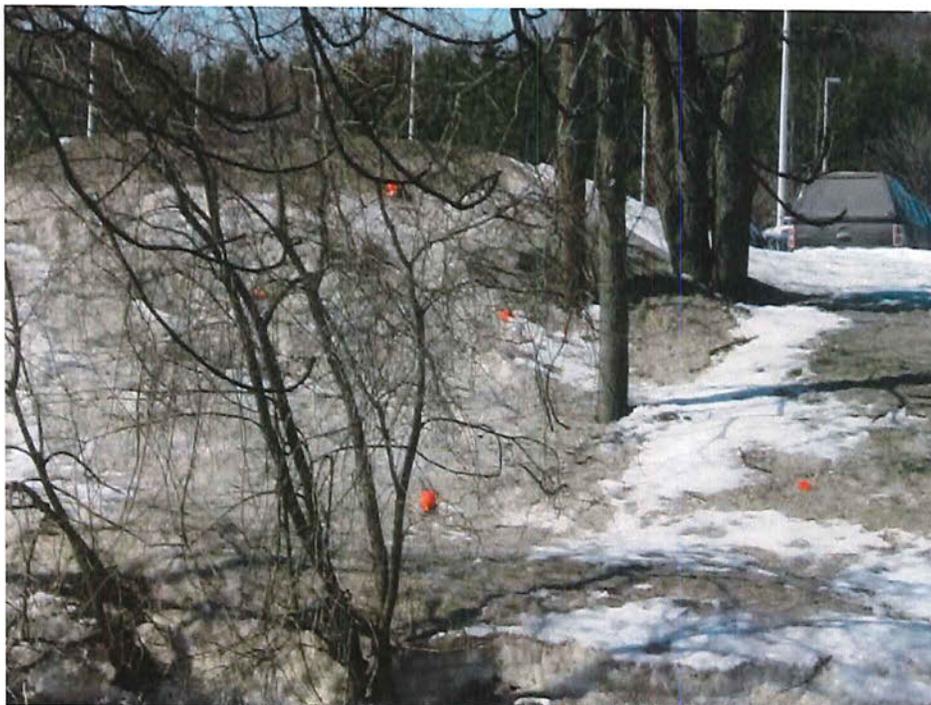
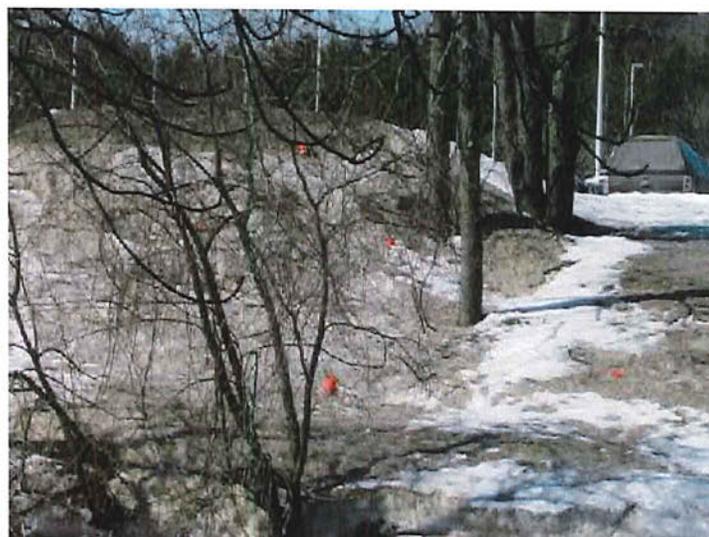
IMG_4369 (800x600).jpg

Photo 6 : Vue rapprochée d'une portion de l'amas de neige #3 poussée ou soufflée dans la rive et le littoral de la rivière du Nord à partir du point GPS 082. À noter la présence de débris dans la neige.
