RAPPORT D'INSPECTION

Centre de contrôle environnemental du Québec

1.2 Intervention	
N° d'intervention : 301315849	Type d'intervention : Inspection
N° de gestion doc. : 7610-15-01-00672-03	N° de document : 401720963
But de l'intervention : I-PL / Ste-Marguerite-du-Lac-Masson/ SABLIERE 9323-9341 Qc inc- Il y aurait apport de sédiments au cours d'eau dû aux activités de la sablière.

2 Lieu concerné par l'intervention		↓↑ - +
1	Nom du lieu : SABLIERE 9323-9341 Qc inc	
	Nom usuel du lieu : Gestion immobilière Monco	
	N° du lieu : 90224544	Type de lieu : sablière
	Localisation du lieu : Cadastre du Québec : 5307691 5307692	
	Coordonnées géographiques du lieu (GÉO NAD 83 degrés décimaux) : 46,078909724100:-74,096878409700

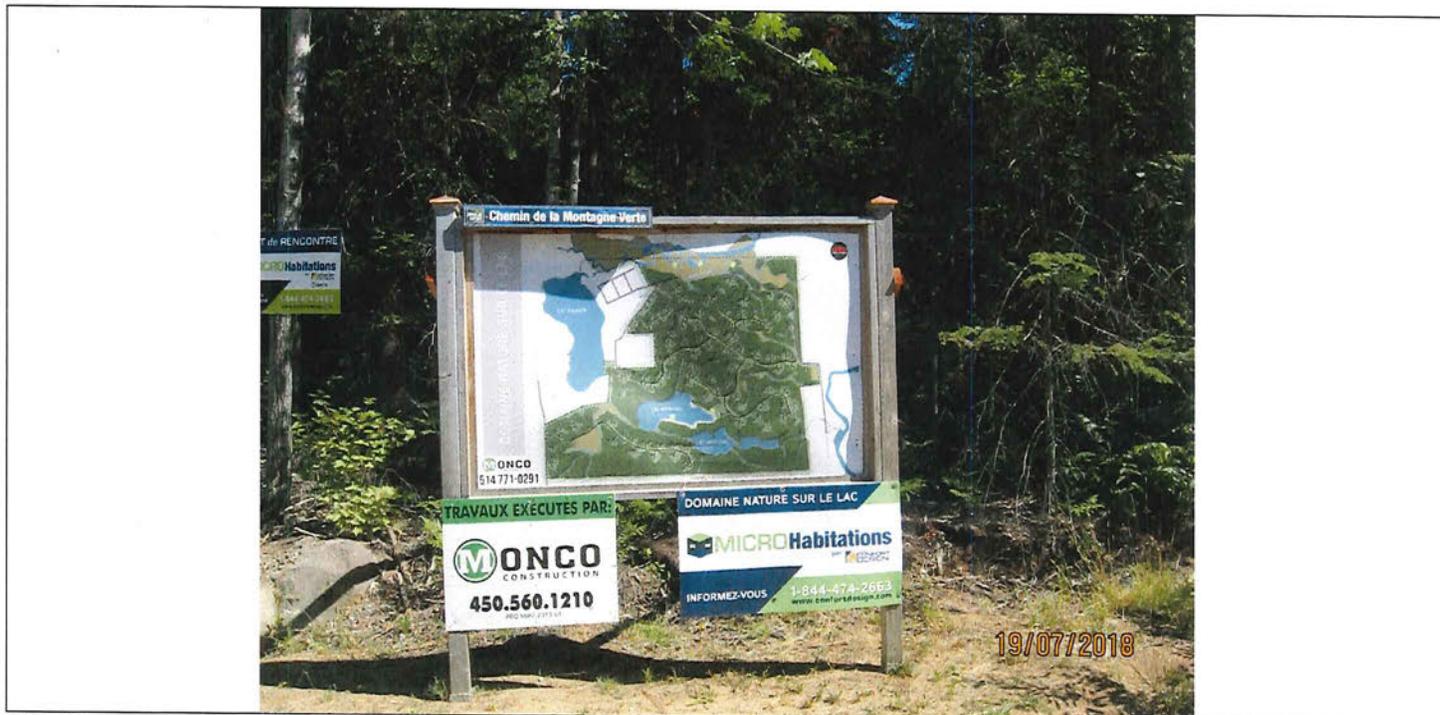
IMG_0378.JPG

Photo 1: Affiche à l'entrée du futur projet résidentiel.

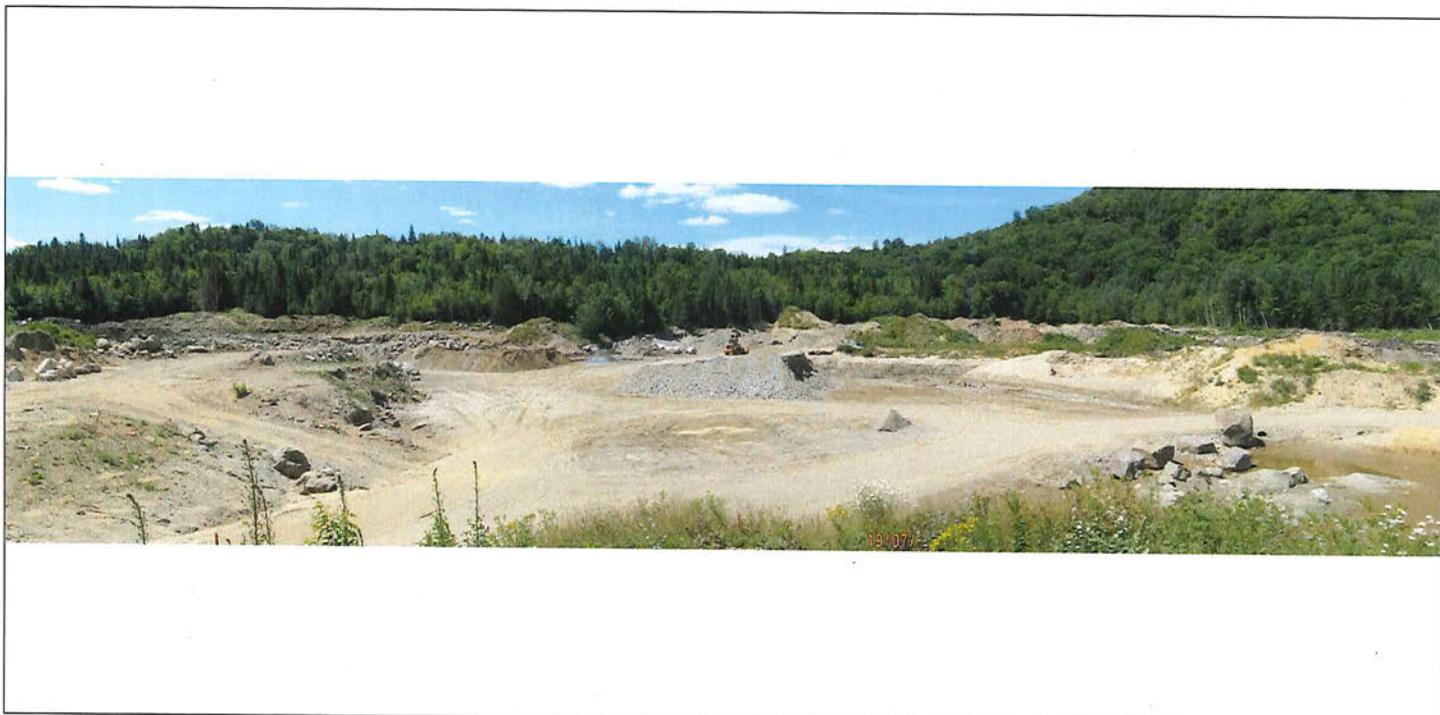
Panorama sablière section sud-est (424 à 427).jpg

Je parcours l'ensemble de la périphérie des deux zones d'exploitation et je fais des relevés GPS de mon parcours (identifié par le trait noir sur le croquis Sablière Monco 2018-07-19). J'effectue des photos panoramiques à partir de l'entrée de la sablière (photo 2) et une autre à partir de l'extrémité nord-ouest (photo 4).

Photo 2: Vue panoramique à l'entrée de la sablière

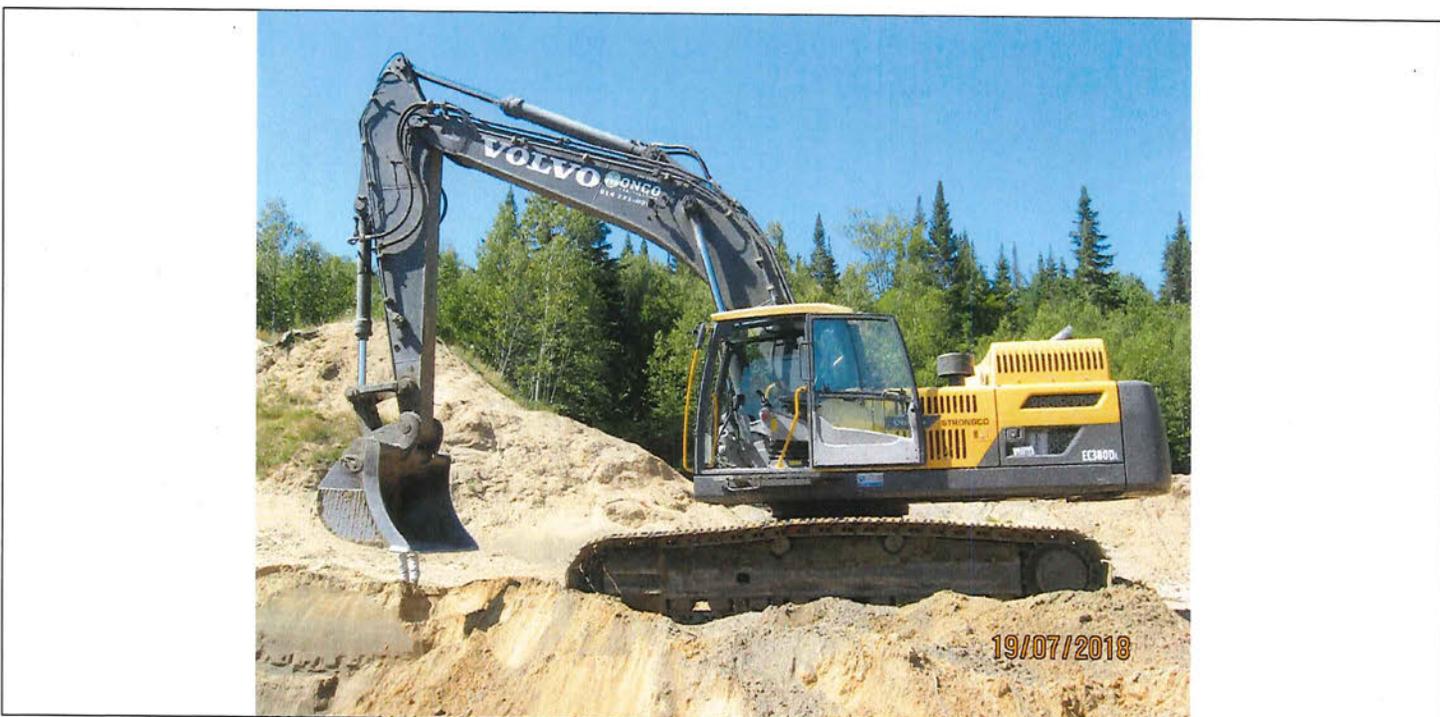
IMG_0383.JPG

13 Description de l'intervention				
chargeur sur roue	Case/721F	art 53-54	location selon opérateur	oui
Pelle mécanique	Volvo/EC380Di		Monco	oui/ (photo 3)
Tamiseur	Roto screen/R-454 LD		aucune	non/entreposé à côté d'un amas de terre tamisé. / (photo 6)
camion ben de type 12 roues	ND		art 23-24	oui / (photo 5)
camion ben de type 10 roues	ND		art 23-24	oui

Photo 3: Pelle mécanique en fonction identifié au nom de Monco.

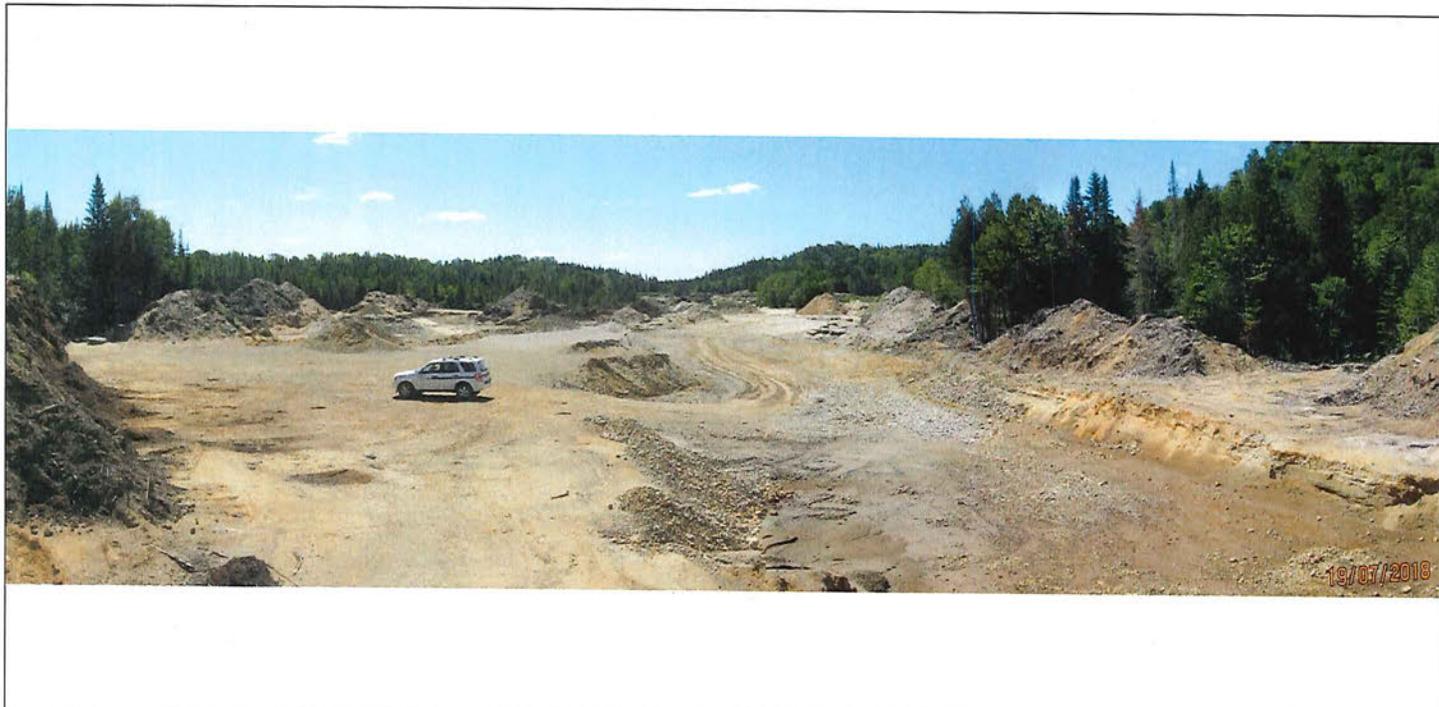
Panorama sablire section nord ouest (396 à 398) .jpg

Photo 4: Vue panoramique de la sablière section nord-ouest.

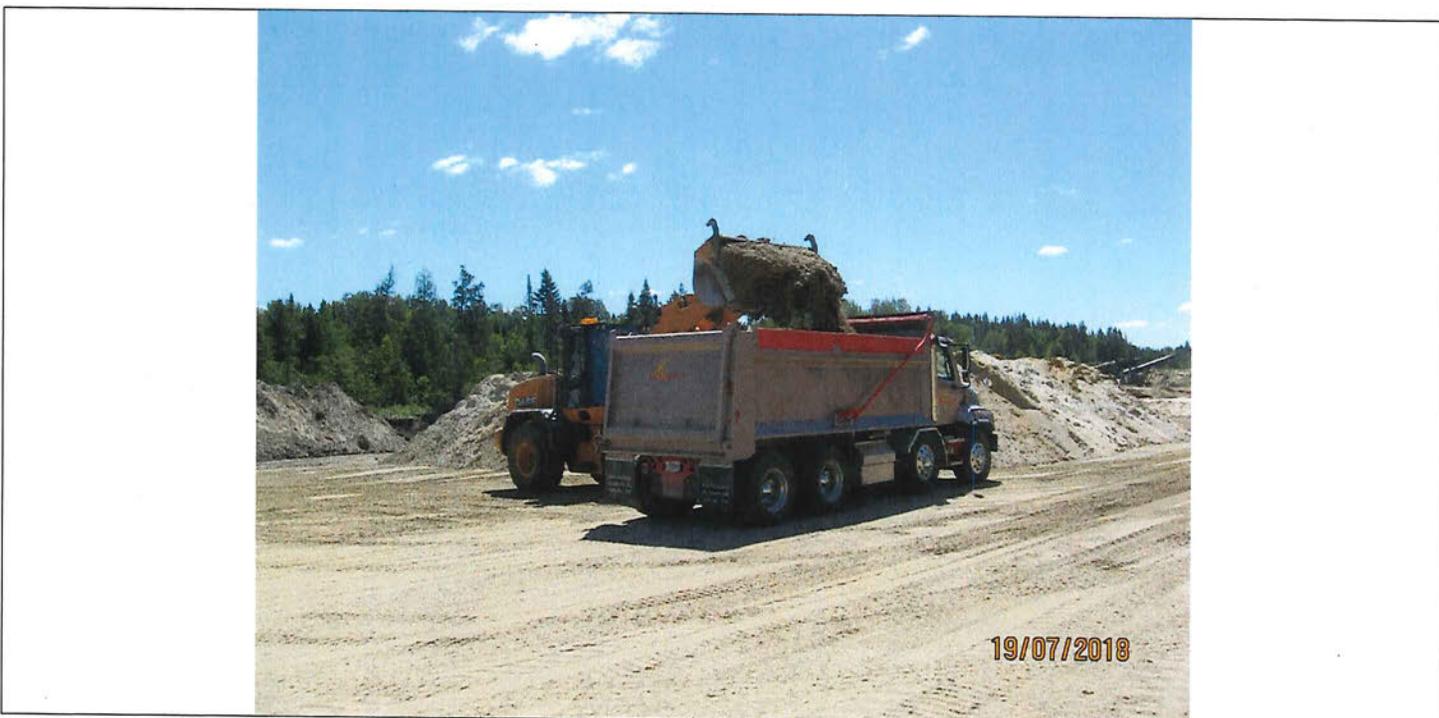
IMG_0408.JPG

Les opérateurs travaillent principalement dans la zone située au sud. Par contre, le chargeur sur roue de Monco se déplace dans la zone Nord à deux reprises. À 11h 20, je relève un point GPS à l'endroit où le chargeur sur roue dépose du sable dans la boîte d'un camion identifié au nom de art 23-24 (photo 5). Un second camion ben identifié au nom de art 23-24 se présente dans la section nord et le chargeur sur roue de Monco le charge de terre tamisée.

Photo 5: Chargement de sable d'un camion de type 12 roues identifié [art 23-24](#)

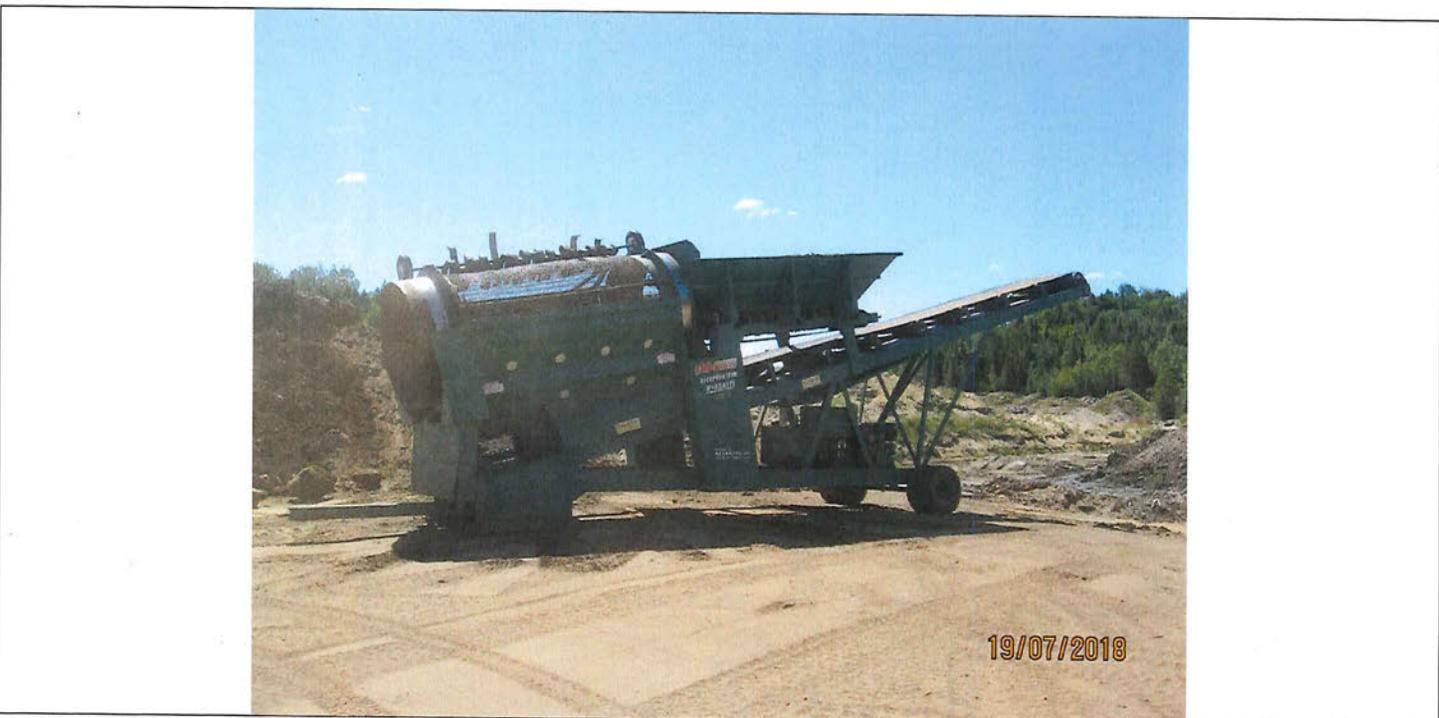
IMG_0395.JPG

Photo 6: Tamiseur roto screen à côté d'un amas de terre tamisé

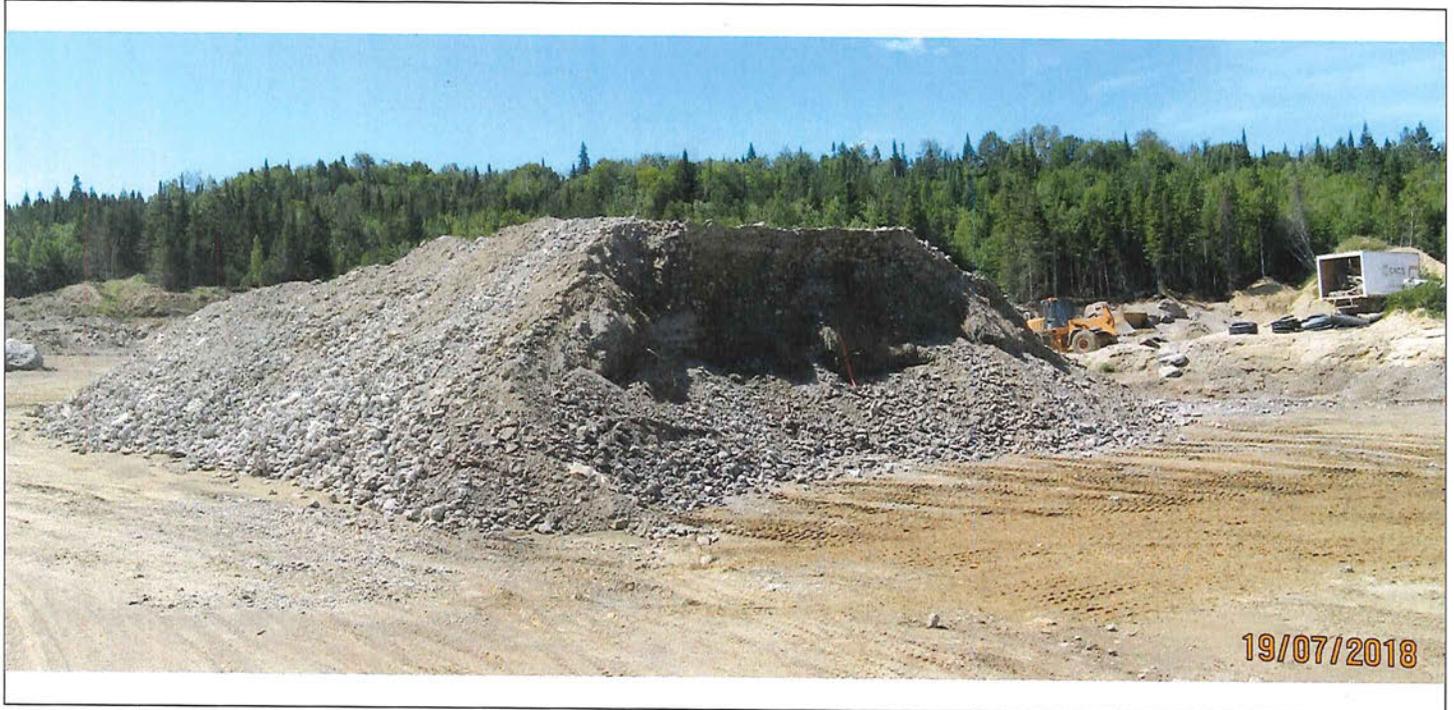
Panorama Béton concassé (390 et 391).jpg

Je note la présence d'un amas de béton concassé (photo 7) et d'un deuxième formé de blocs de gros diamètre (photo 8). L'opérateur du chargeur sur roue m'a informé que le béton est concassé dans la sablière avec un concasseur. Aucun équipement correspondant à un concasseur n'est présent sur les lieux. Je relève la périphérie de la base des amas avec des relevés GPS et estime la hauteur selon des repères visuels. La localisation des amas est représentée en gris sur le croquis Sablière Monco 2018-08-19. Selon l'aire relevée par les points GPS et en estimant à hauteur à 4 mètres j'obtiens un volume de 438 m³ de béton concassé et 524 m³ de béton en bloque.

Photo 7 : Vue panoramique du béton concassé.

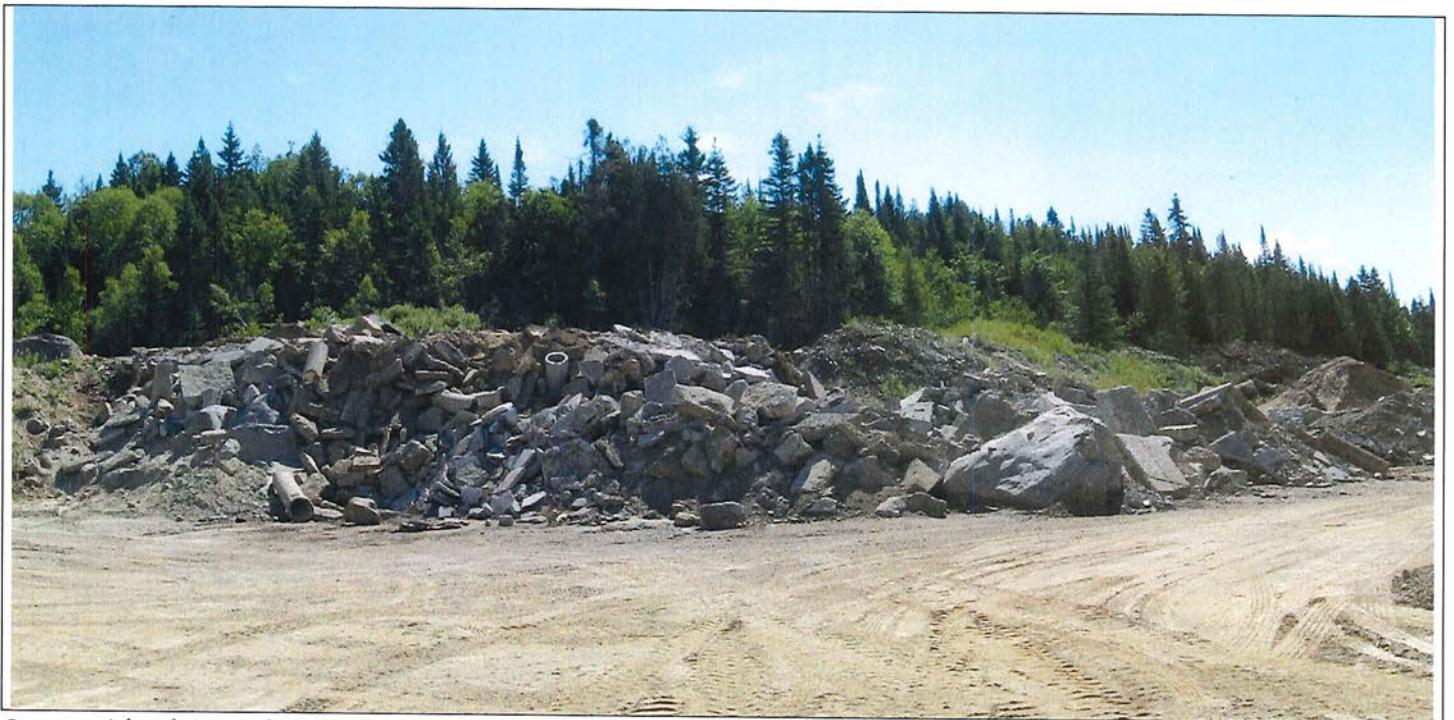
Panorama béton à concassé (384 et 385).jpg

Photo 8 : Vue panoramique du béton à concasser.

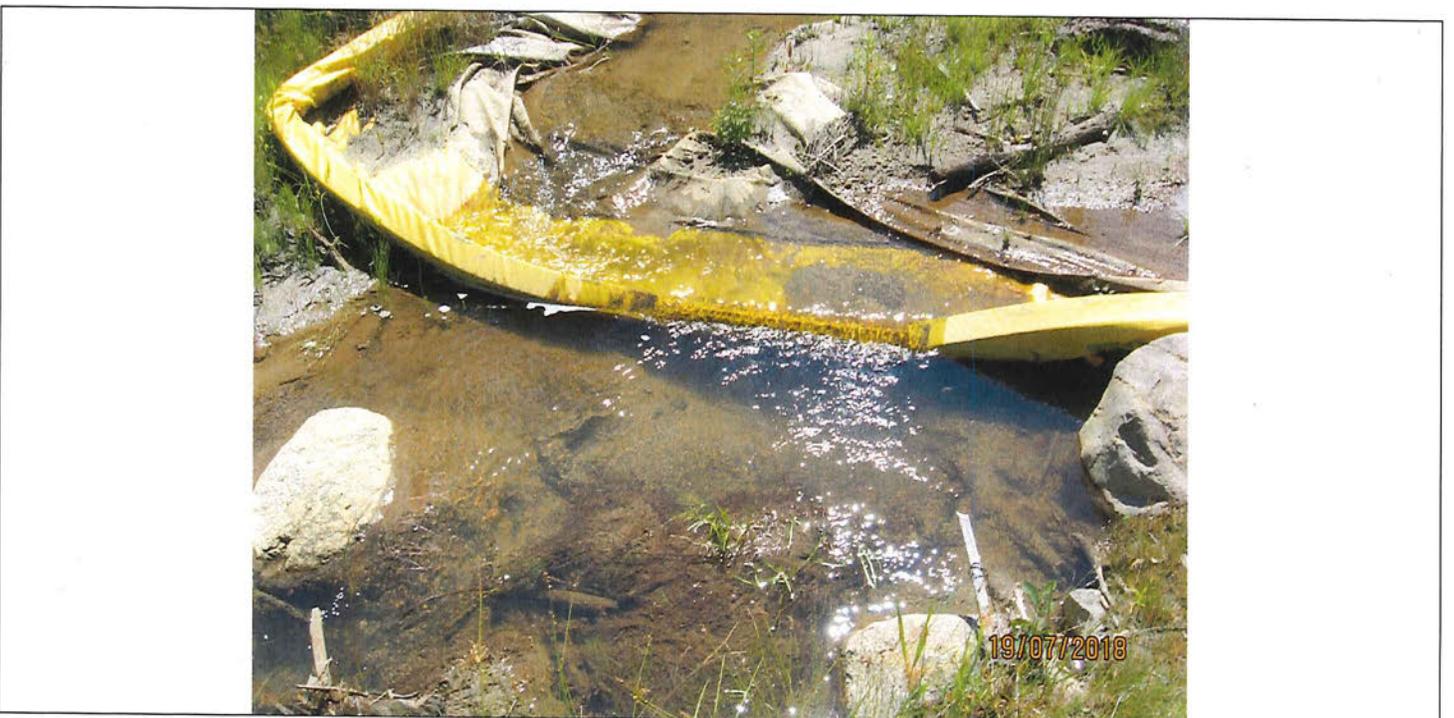
IMG_0415.JPG

Deux embranchements d'un lit d'écoulement parcourent la sablière. Un bassin dont talus riverain en sable sont instable est formé à la sortie de la sablière par une berme filtrant composé de pierre et d'une membrane géotextile. Suite à cette berme, il y a un rideau de turbidité qui a été installé. Je constate que l'eau est limpide à cet endroit (photo 9). Pour cette raison, aucun prélèvement pour quantifier les MES n'est effectué.

photo 9: Eau présente dans le cours d'eau situé à l'extérieur de la sablière soit au rideau de turbidité.

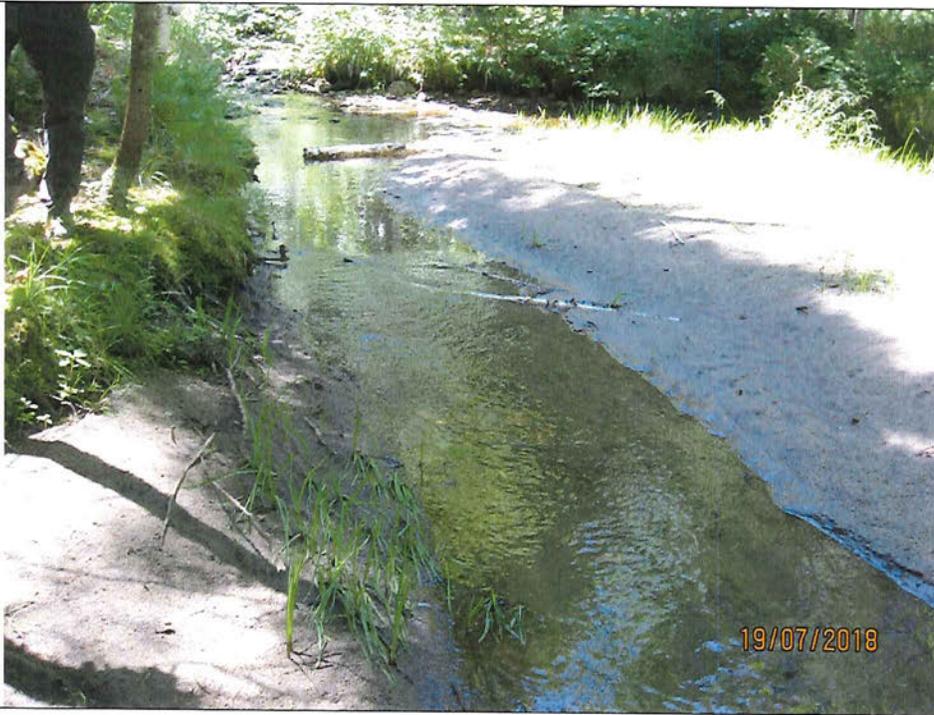
IMG_0450.JPG

Selon les orthophotos que j'ai entre les mains, le parcours du lit d'écoulement entre la sablière Monco et la rue des moineaux est entièrement composé d'un milieu naturel sans perturbation anthropique. Je quitte la sablière et j'emprunte la rue des moineaux. Je m'arrête au ponceau où ce même cours d'eau passe sous le chemin des moineaux. Je constate qu'il y a d'importantes zones de dépôt de sable en amont du ponceau (photo 10). Par la suite, je me rends à l'endroit où le cours d'eau se déverse dans le lac Marier. Je constate la présence d'un delta de sable d'environ 15 mètres de long par 3 mètres de large (photo 11).

Photo 10: Accumulation de sable dans le cours d'eau en amont de la rue des Moineaux.

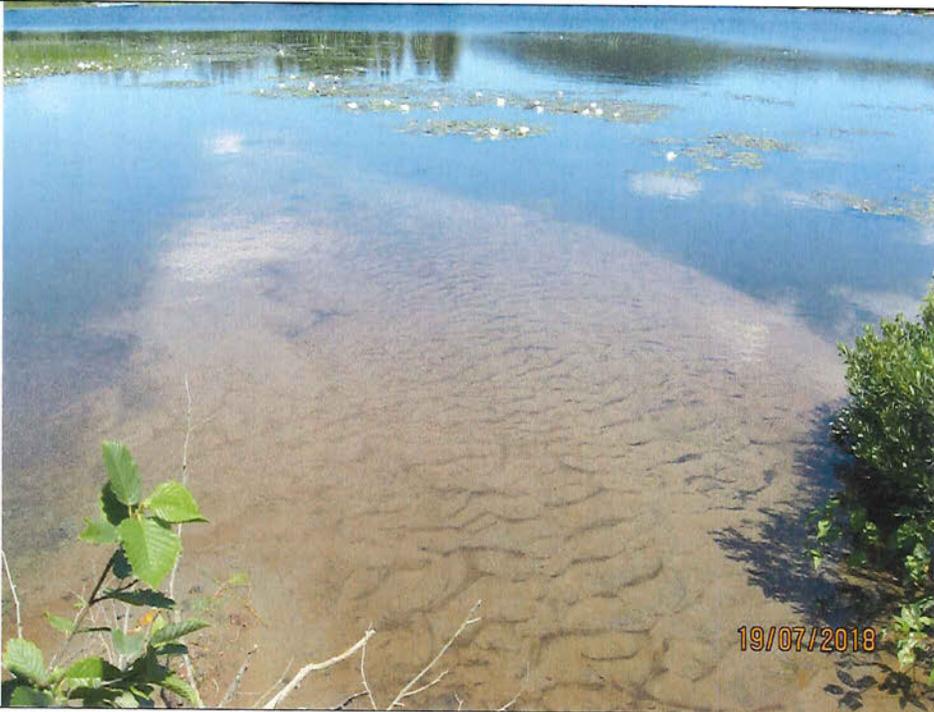
IMG_0453.JPG

Photo 11: Delta de sable formé dans le lac Marier à l'émissaire du cours d'eau.
