Objet : Demande d'accès concernant l'intervention d'urgence-environnement  
du 3 juin 2016, numéro 301038280 à Pierreville

## INTERVENTION TERRAIN

N° intervention :	301038280	Type d'intervention :	Intervention d'urgence- environnement (terrain)
N° gestion documentaire :	7110-17-01-50113-01	N° du rapport d'urgence :	401359425
N° demande :	200394979	Type de demande :	Urgence
Catégorie :	<input checked="" type="checkbox"/> 1 <input type="checkbox"/> 2 <input type="checkbox"/> 3		
Objet de l'intervention : Déversement accidentel de diesel par un réservoir qui a été accroché. Coin des rues Martel et Letendre, Pierreville

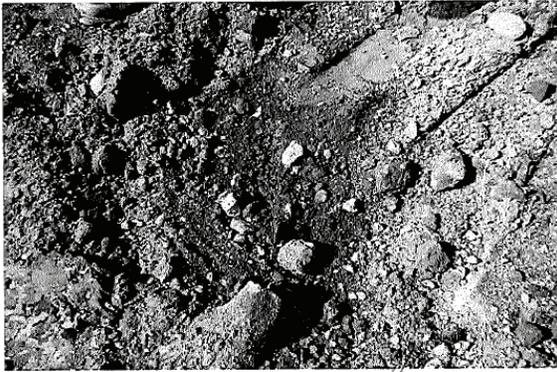
P1070812.JPG  
Présence résiduelle de contamination des sols par le diesel déversé.

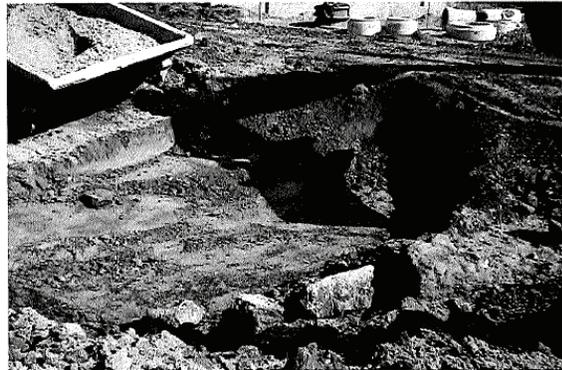
P1070815.JPG  
Récupération des sols contaminés.

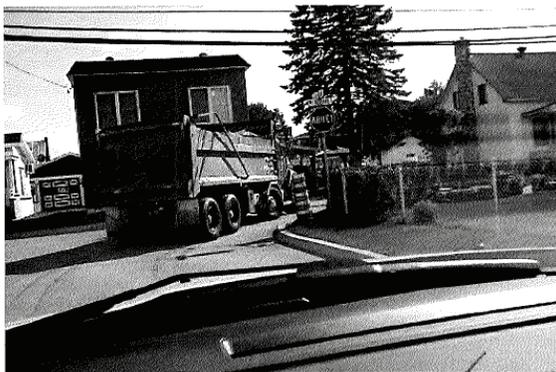
P1070816.JPG  
Dernier camion récupérant les sols contaminés identifié [redacted] de la compagnie Excavation Mc B.M. Inc.

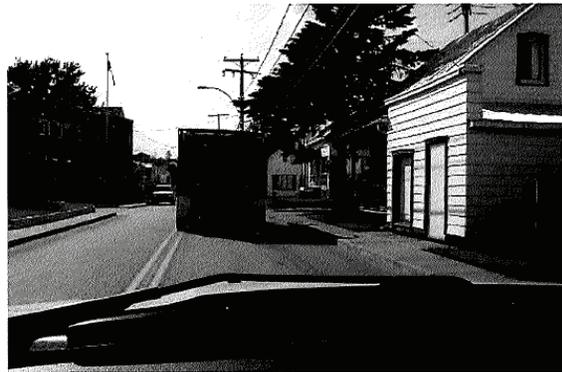
P1070817.JPG  
Camion achemine les sols contaminés au [redacted]
