Objet : Demande d'accès aux documents concernant l'inspection en lien avec les travaux
de prolongement de la Rue Boivin à Sainte-Sophie

1. Rapport d'inspection du 10 mai 2018, 13 pages

| Objet de la demande : Vérifier le bien-fondé de la plainte du 13 avril 2018 concernant des travaux dans un milieu humide et vérifier si les conditions de l'autorisation délivrée le 2013-08-20 sont respectées pour la construction d'un réseau routier de plus d'un kilomètre et remblayage de milieux humides. | |

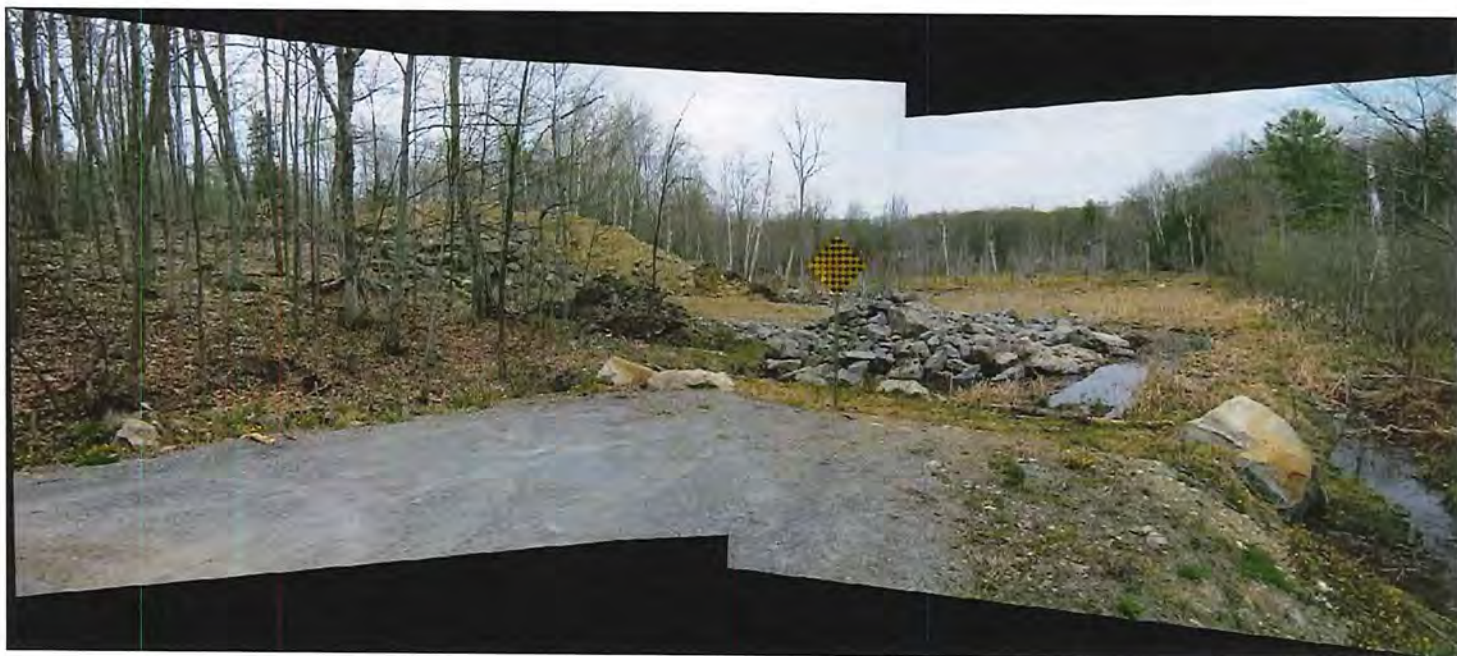
IMG_4442-4443-4444 (640x480) Panorama.jpg

Photo 1 : Vue du remblai réalisé pour aménager la fondation de la nouvelle rue, à partir de la rue Boivin.

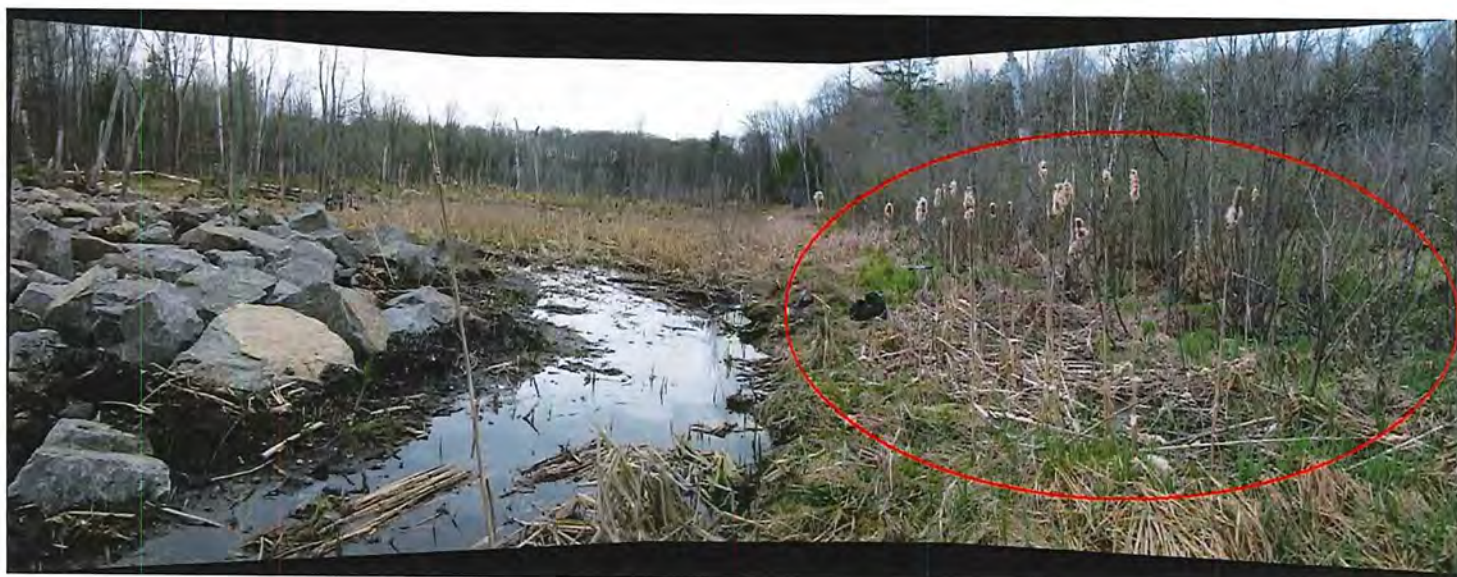
IMG_4446-4447-4448-4449 (640x480) Panorama.jpg

Photo 2 : Vue du secteur de la station 1(cercle rouge), au pont GPS 002.

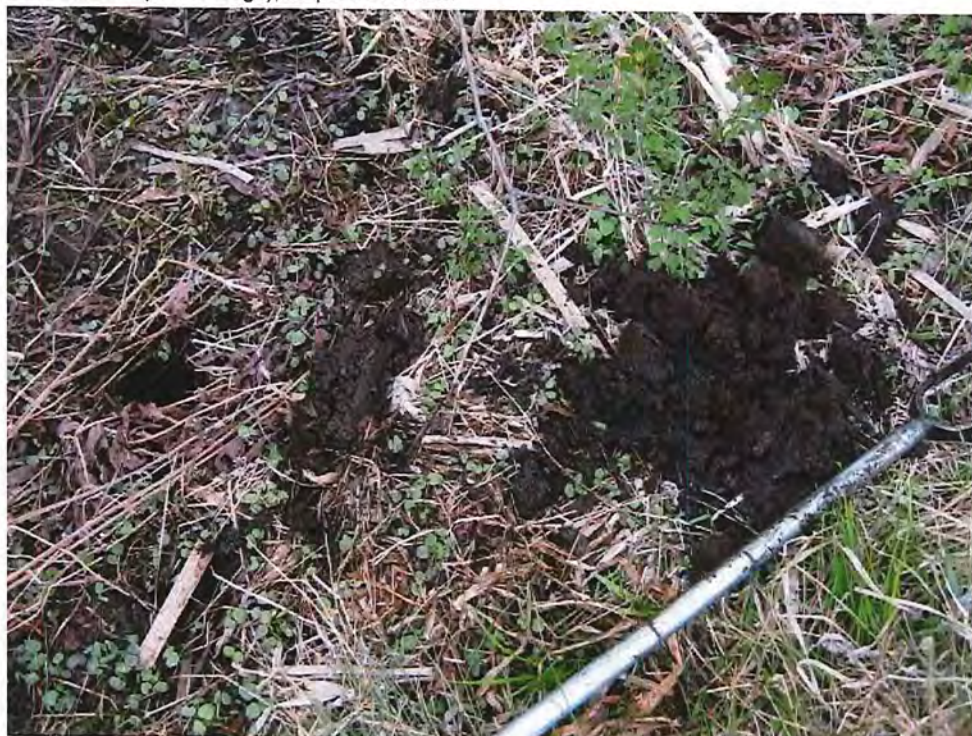
IMG_4445 (640x480).jpg

Photo 3 : Vue des sols observés lors du sondage effectué à la station 1, au point GPS 002.

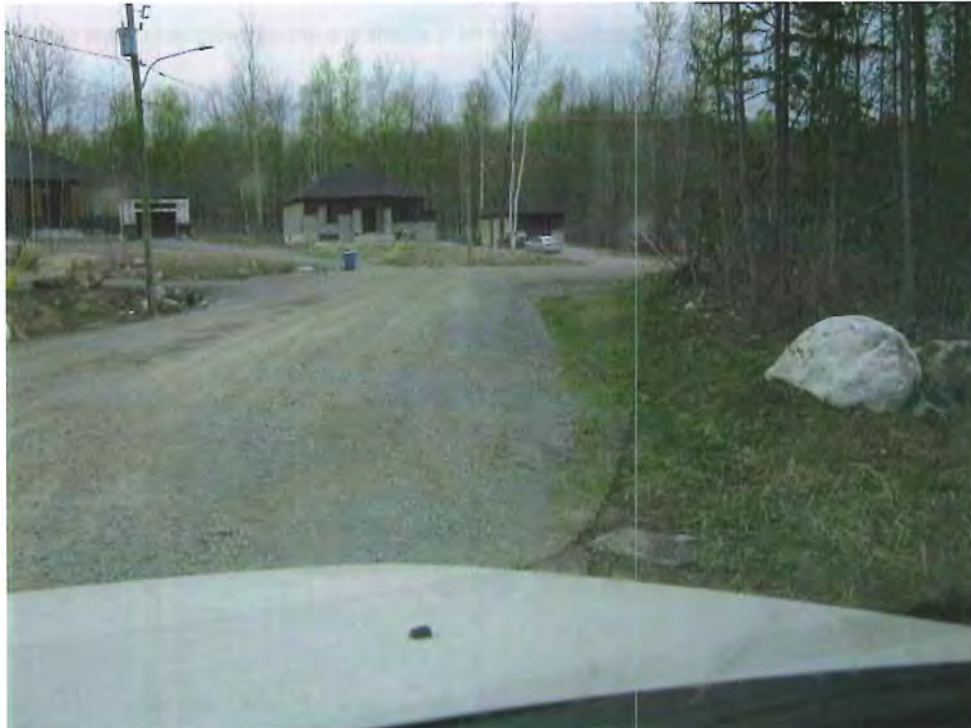
IMG_4453 (640x480).jpg

Photo 4 : Vue d'un fossé végétalisés situé au point GPS 004.

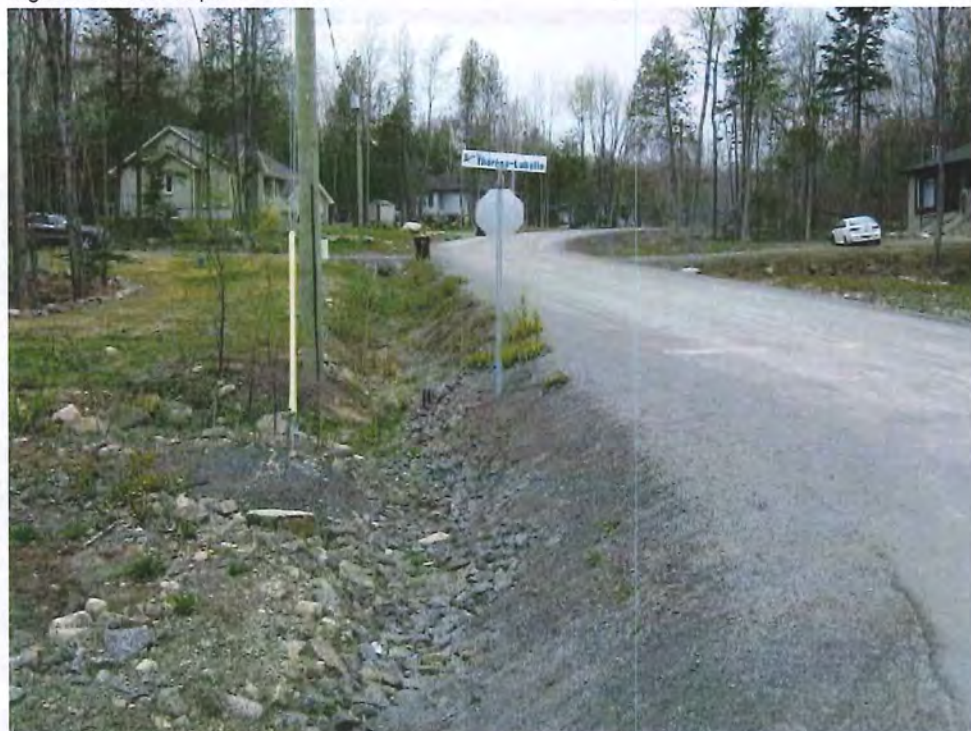
IMG_4459 (640x480).jpg

Photo 5 : Vue d'un fossé enroché et végétalisé situé au point GPS 008.

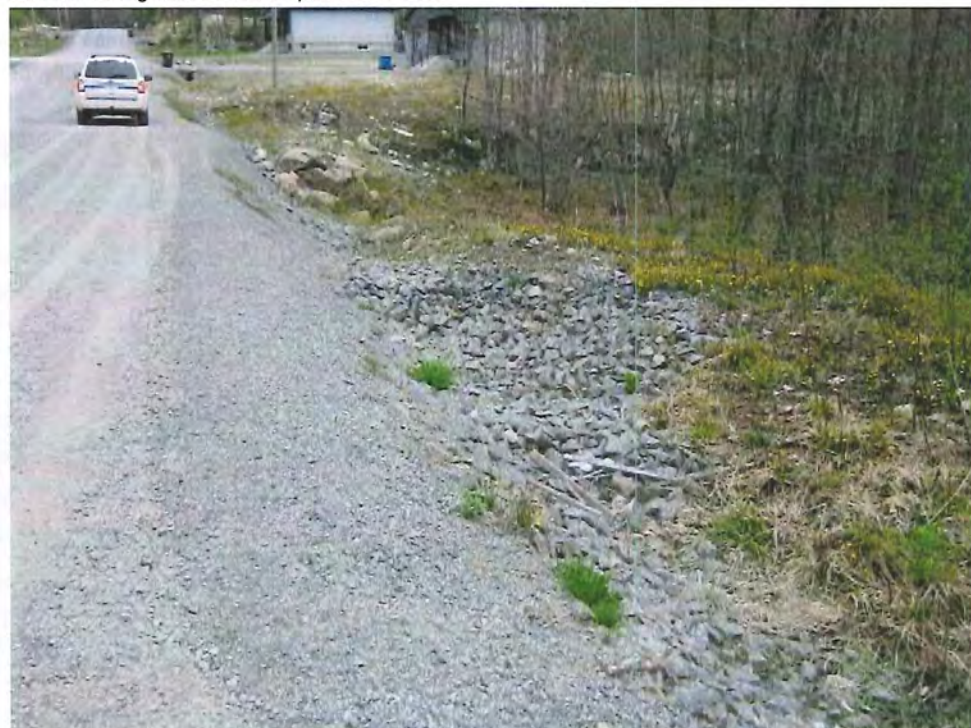
IMG_4455 (640x480).jpg

Photo 6 : Vue d'un bassin de sédimentation présent dans le fossé, en amont du ponceau situé au point GPS 007.

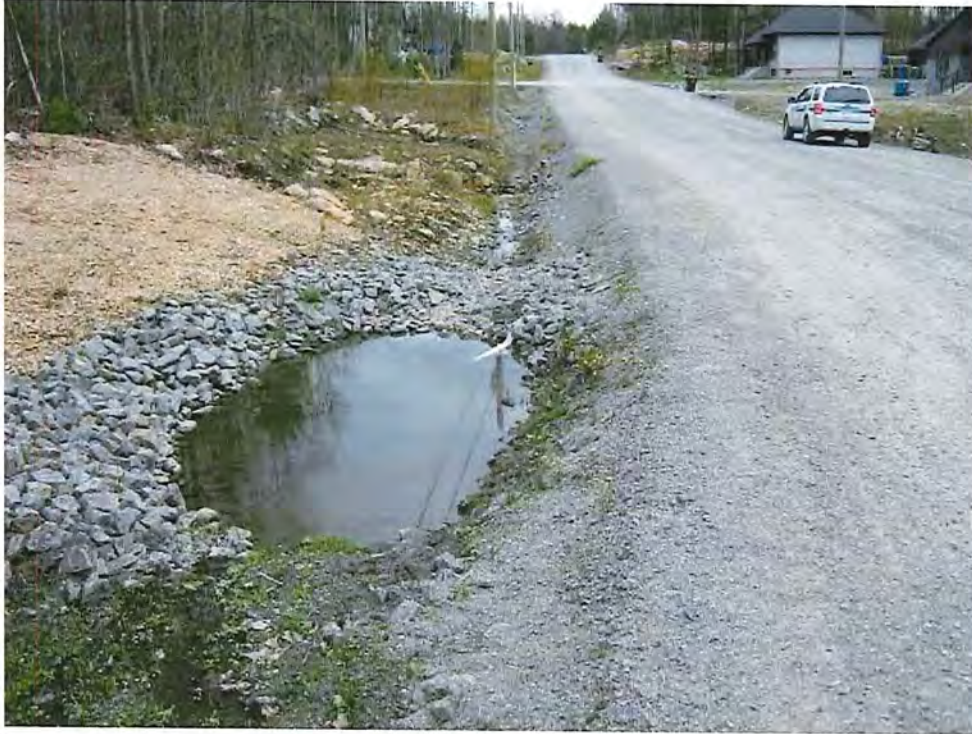
IMG_4456 (640x480).jpg

Photo 7 : Vue d'un bassin de sédimentation présent dans le fossé, en amont du ponceau situé au point GPS 007.

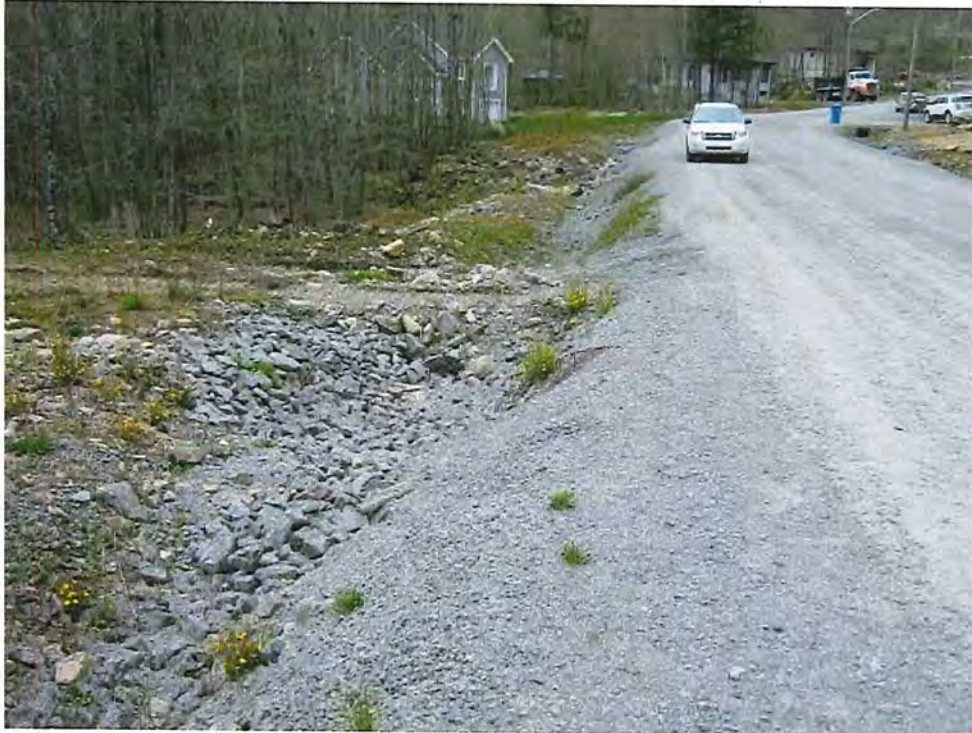
IMG_4457 (640x480).jpg

Photo 8 : Vue d'un bassin de sédimentation présent dans le fossé, en amont du ponceau situé au point GPS 007.

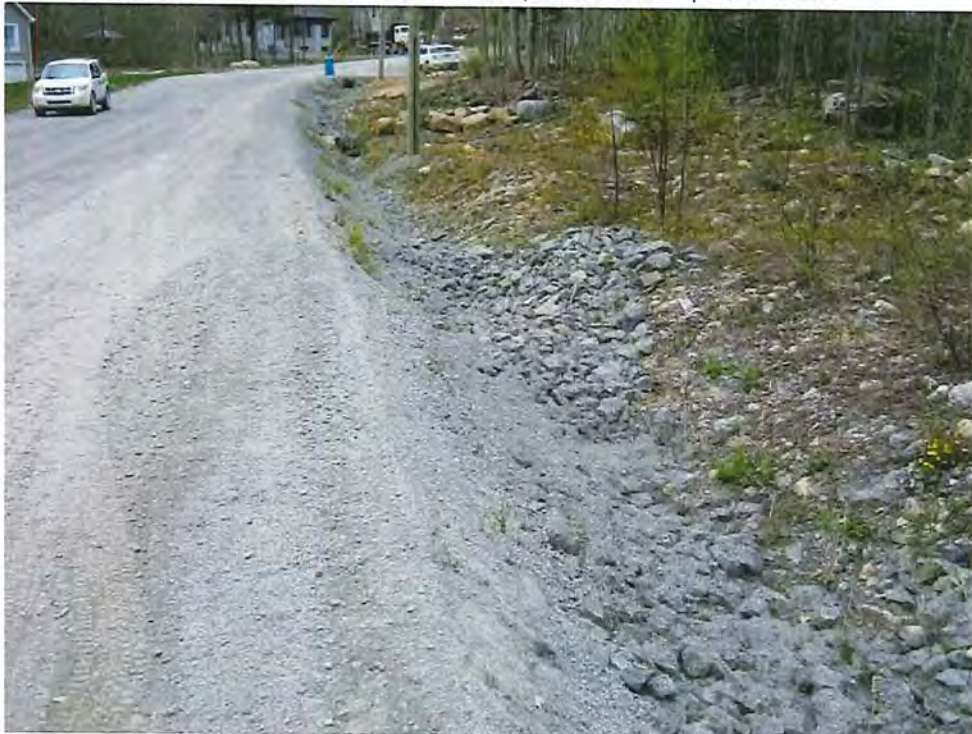
IMG_4458 (640x480).jpg

Photo 9 : Vue d'un bassin de sédimentation présent dans le fossé, en amont du ponceau situé au point GPS 007.

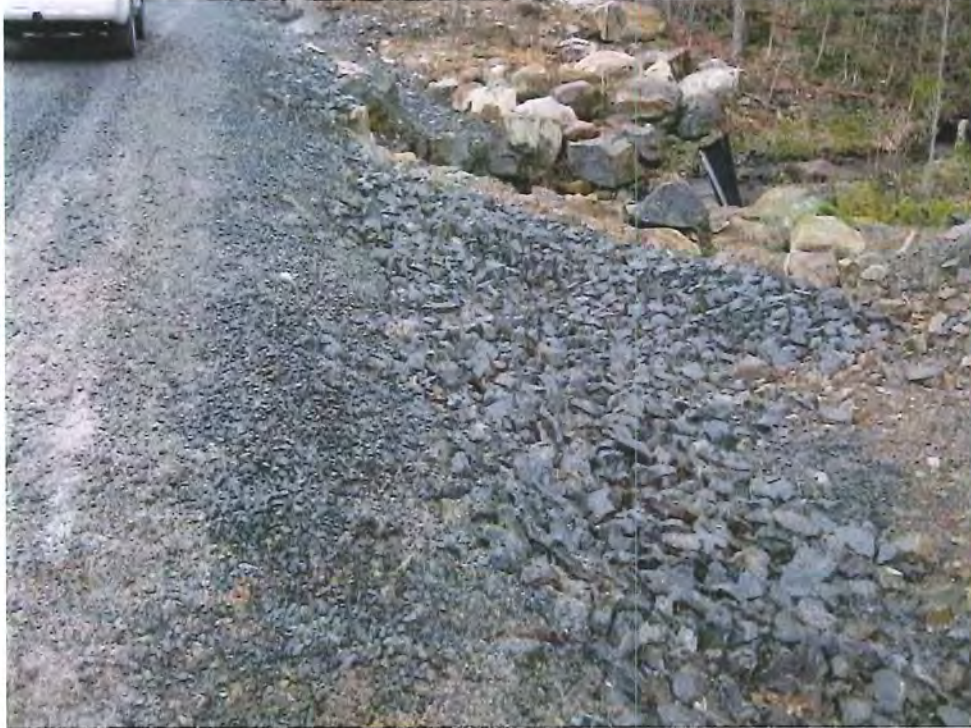
IMG_4461 (640x480).jpg

Photo 10 : Vue d'un bassin de sédimentation présent dans le fossé, en amont du ponceau situé au point GPS 010.

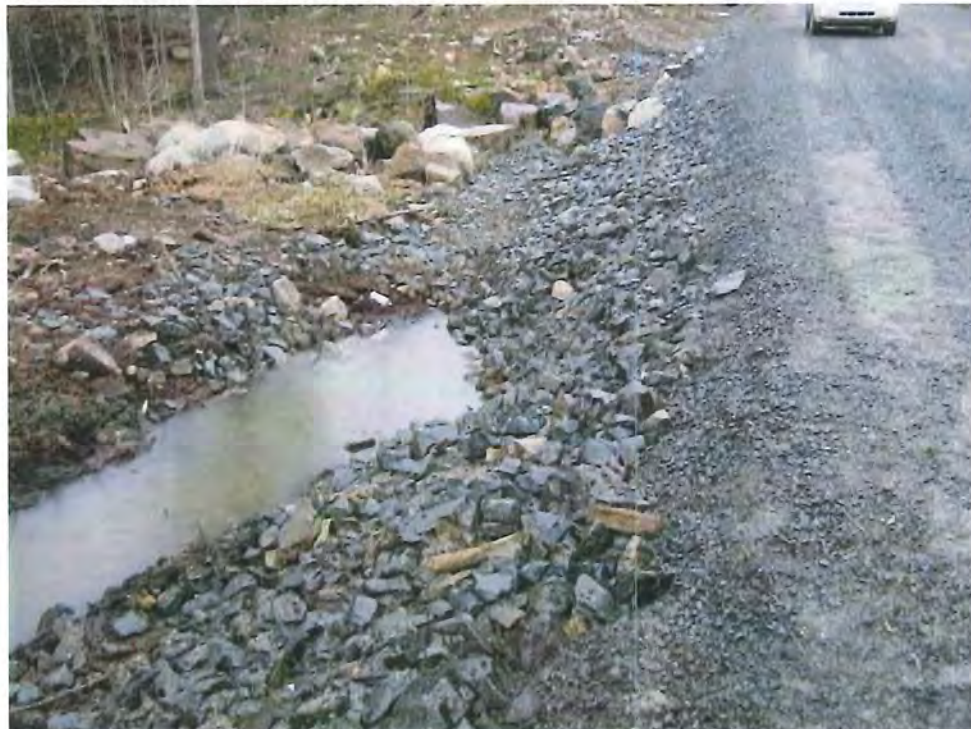
IMG_4462 (640x480).jpg

Photo 11 : Vue d'un bassin de sédimentation présent dans le fossé, en amont du ponceau situé au point GPS 010.

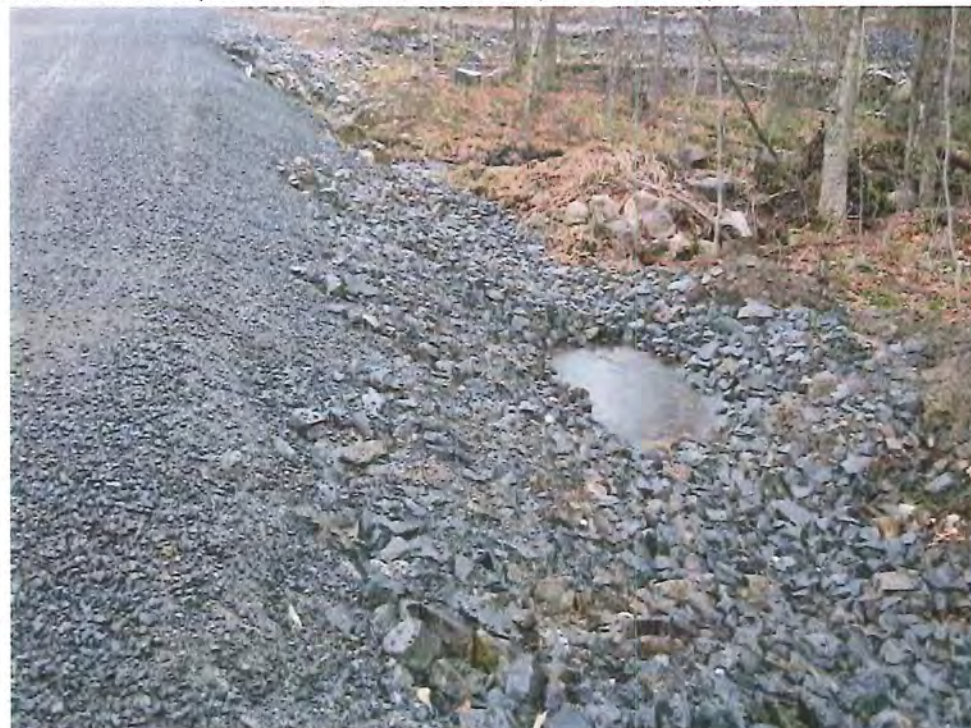
IMG_4463 (640x480).jpg

Photo 12 : Vue d'un bassin de sédimentation présent dans le fossé, en amont du ponceau situé au point GPS 010.

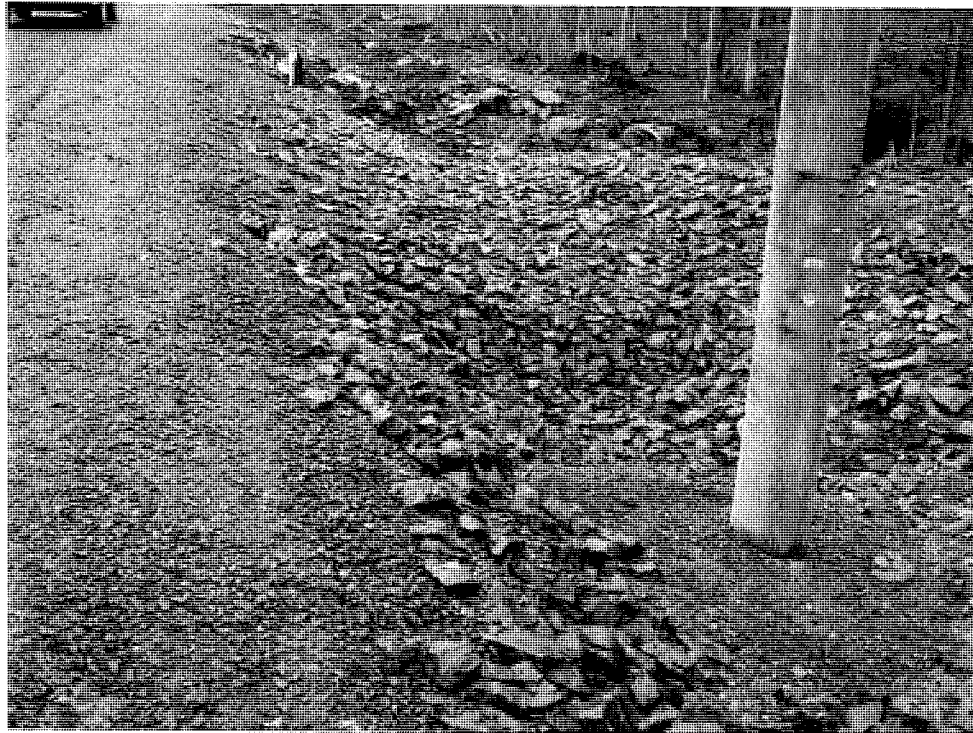
IMG_4464 (640x480).jpg

Photo 13 : Vue d'un bassin de sédimentation présent dans le fossé, en amont du ponceau situé au point GPS 011.

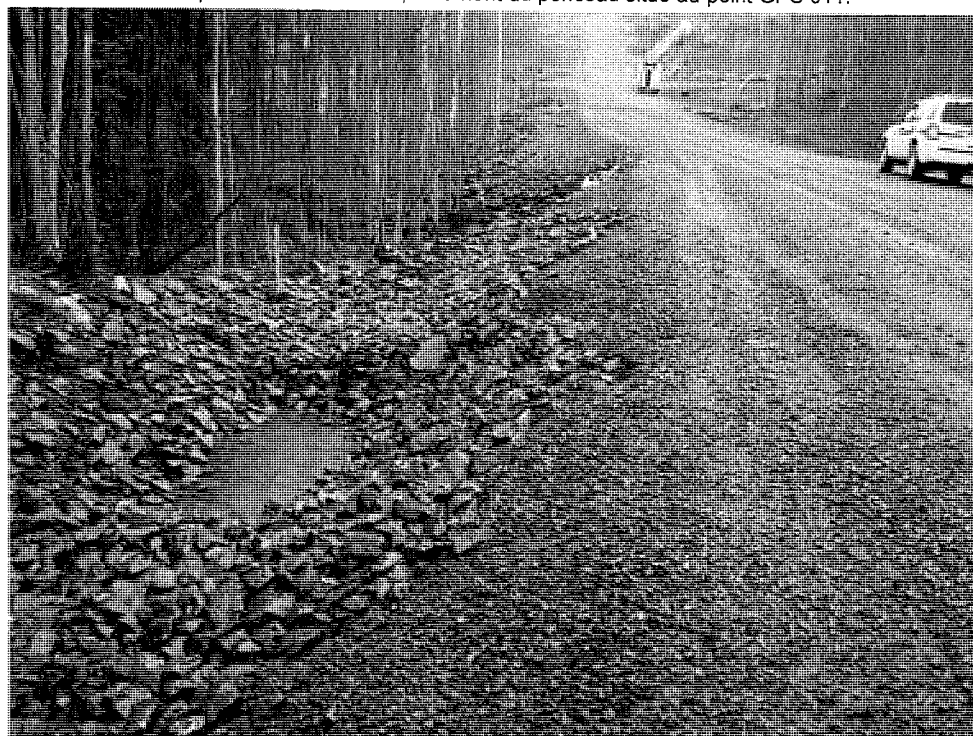
IMG_4465 (640x480).jpg

Photo 14 : Vue d'un bassin de sédimentation présent dans le fossé, en amont du ponceau situé au point GPS 011.
