Objet : Demande d'accès aux documents en lien avec l'inspection du 31 août 2018,  
pour la Sablière Miller.

1 Identification

N° de demande : 200662689	Type de demande : Plainte à caractère environnemental
Objet de la demande : I-PL / Morin-Heights/ Location Jean Miller- Vérifier s'il y a du concassage et l'enfouissement de souches et branches.

1	Nom du lieu : Location Jean Miller inc.
	Nom usuel du lieu : Location Jean Miller inc.
	N° du lieu : 90368911 <span style="float: right;">Type de lieu : sablière</span>
	Localisation du lieu : Adresse du lieu : Chemin Kirkpatrick Morin-Heights (Québec) J0R 1H0
	Coordonnées géographiques du lieu (GÉO NAD 83 degrés décimaux) : 45,844783053500;-74,290198676500

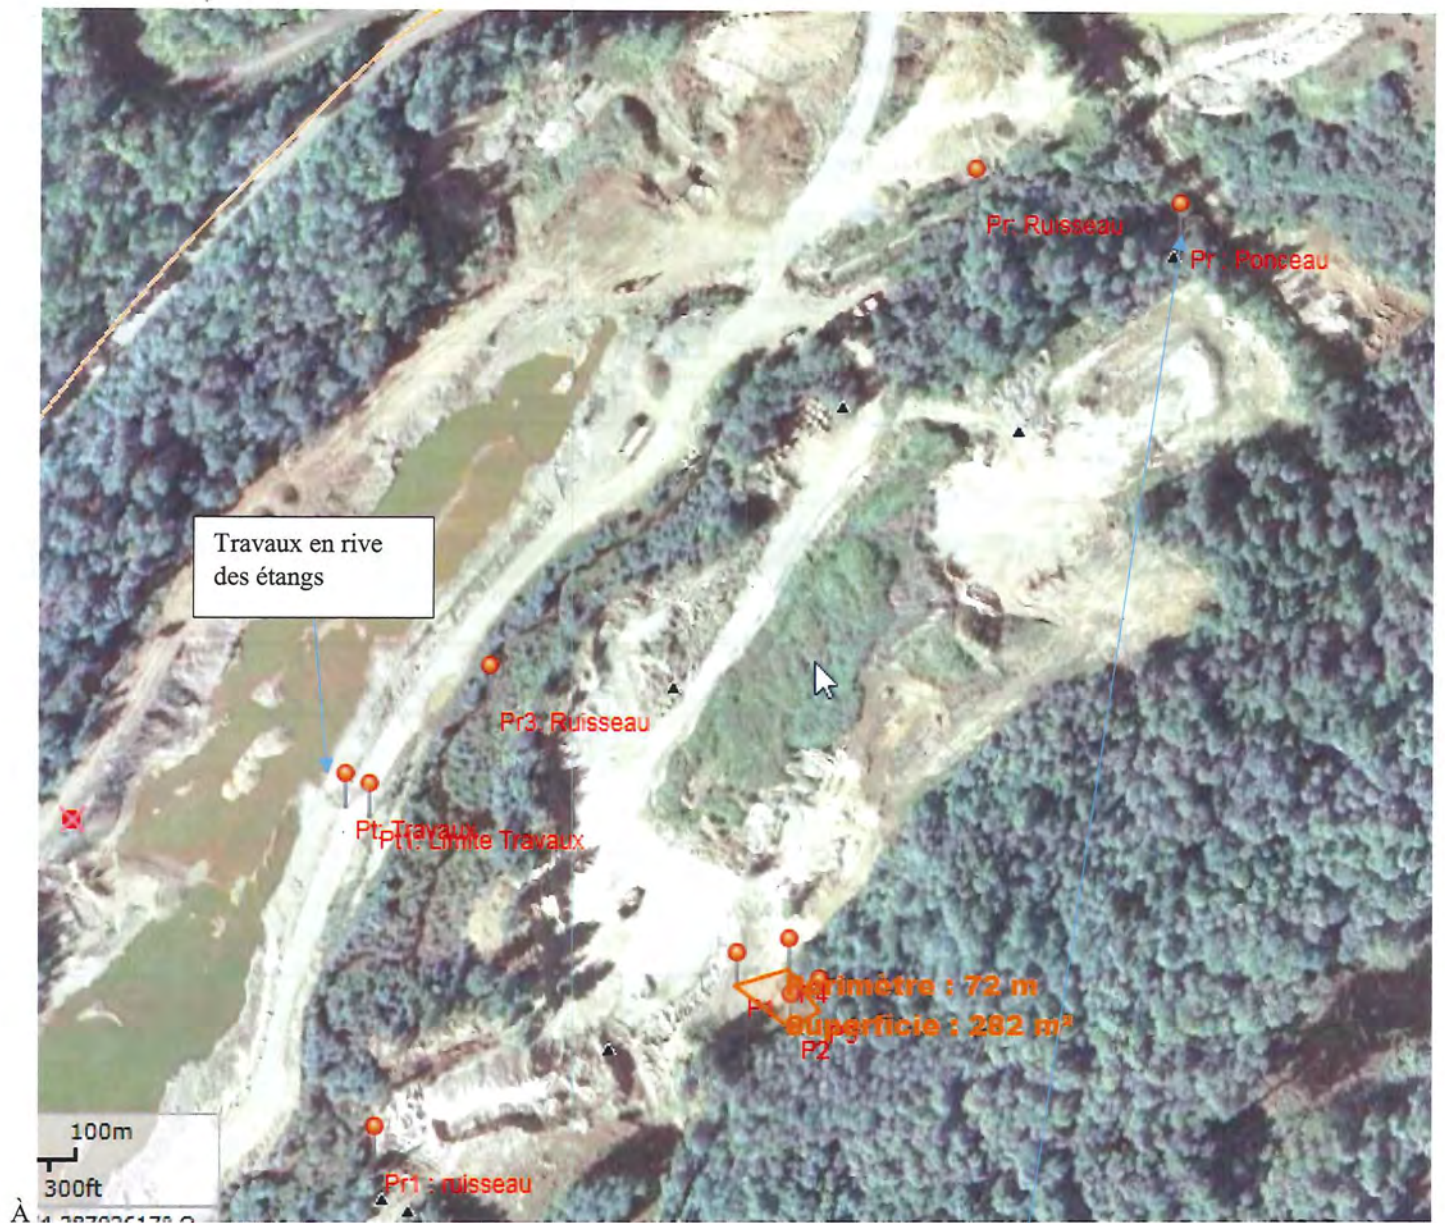
Section aval du ruisseau

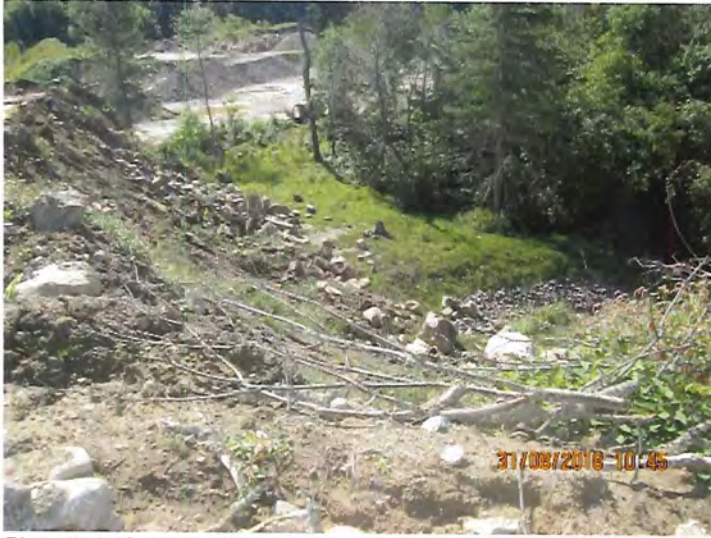
En arrivant sur les lieux, je me rends vers l'endroit du talus du nouveau chemin d'accès. Du haut du talus, je constate qu'une partie du chemin est aménagé mais non encore complété. Je constate de l'érosion de roches. vers le terrain de la sablière (photo 1). De l'autre côté du talus, il y a une barrière en béton à la limite du ruisseau et du terrain de la sablière (photo 2). Aucune atteinte au ruisseau de part et d'autre du talus de terre. Quelques branches et des souches sont présentes dans le talus.

Photo 1 : IMG\_2893.JPG  
Érosion de roches vers la sablière

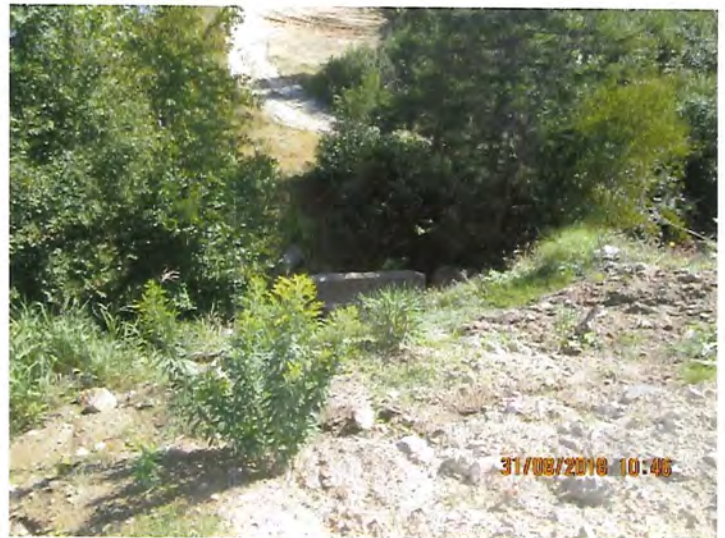
Je rencontre M [art. 53-54](#) / responsable du site. Je lui demande à quoi sert la présence de la barrière de béton au bas du talus. Il explique que cette barrière a été aménagée afin de protéger le ruisseau en cas d'érosion. Je lui demande dans quel but l'excavatrice est présente dans le littoral de l'étang de sable. Il m'explique que le niveau de l'eau dans les étangs a beaucoup baissé cet été. Ce qui a fait que la hauteur des berges est rendu trop haute pour l'extraction de gravier des étangs. La pelle mécanique enlève le matériel des rives afin de faire baisser la hauteur et permettre à la machinerie d'extraire le sable du fond des étangs.

Photo 2 : IMG\_2895.JPG  
Barrière en béton au bas du talus

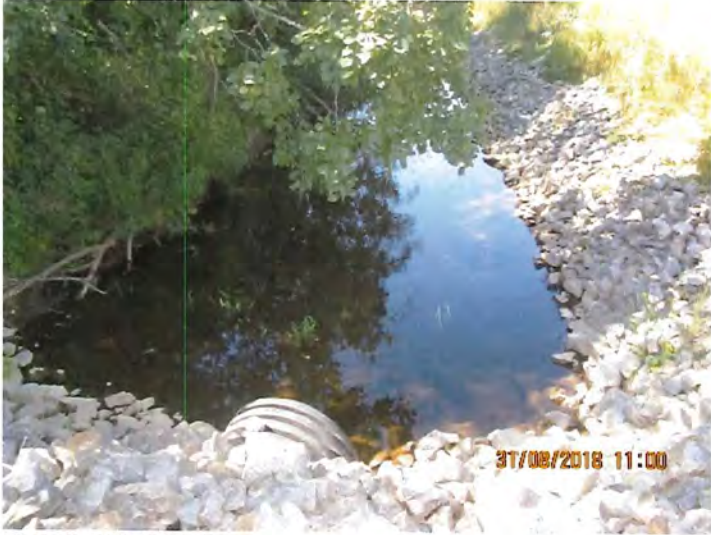
Je me rapproche du ruisseau près du talus du nouveau chemin d'accès. Une végétation dense est présente de part et d'autre du ruisseau (photo 3). Un talus de sable est présent dans cette section (photo 4). Une végétation sépare le talus de sable de la berge et un enrochement est présent de part et d'autre de celui-ci. L'eau du ruisseau s'écoule à travers le ponceau qui traverse le talus du nouveau chemin d'accès (photo 5). Il n'y a aucun entrainement de sédiments dans le ruisseau.

Photo 3; IMG\_2896.JPG  
Enrochement et végétation autour du ruisseau

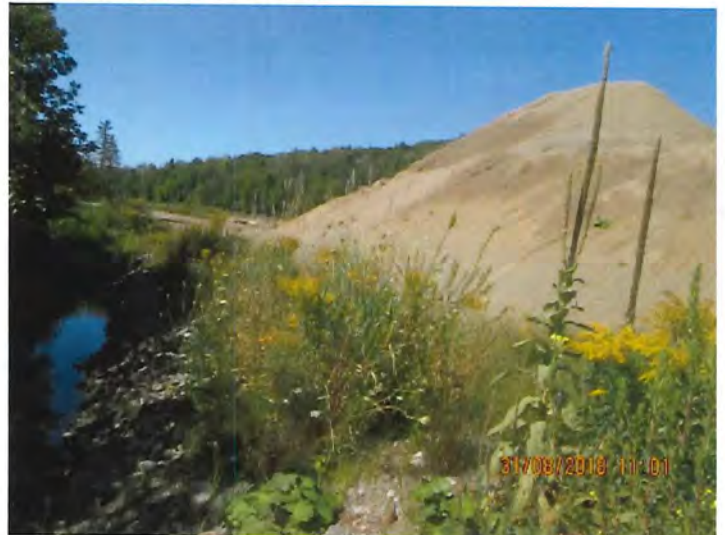
Photo 4; IMG\_2898.JPG  
Amas de sable en haut du ruisseau

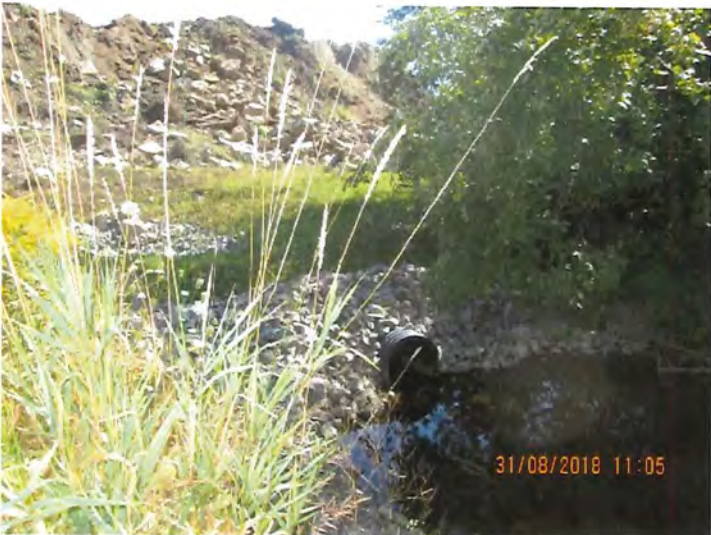
Photo 5 : IMG\_2899.JPG  
L'eau est limpide vers le ponceau

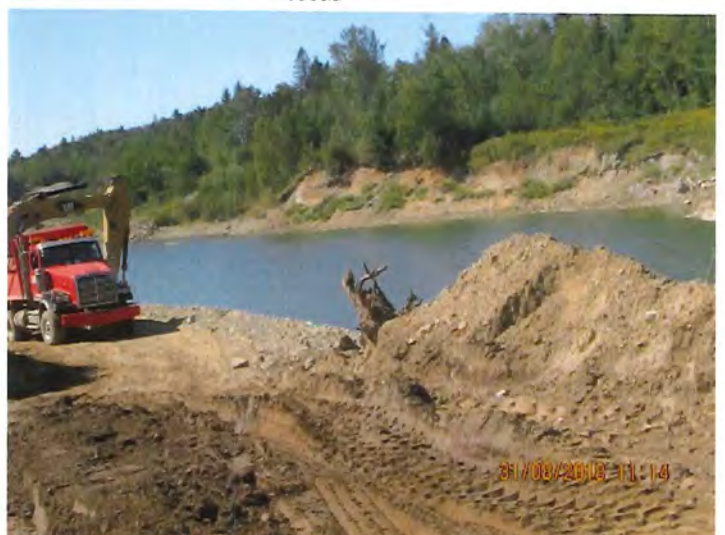
Je me rends par la suite sur le site de la sablière à l'endroit où s'effectuent des travaux dans la rive des étangs. Une pelle mécanique effectue l'enlèvement de matériel (photo 6). Le matériel enlevé est chargé dans des camions et déposé sur le terrain de la sablière. Le chemin qui mène vers l'endroit des travaux est muni d'un ponceau qui permet au ruisseau de s'écouler. Ces travaux n'ont aucune incidence sur celui-ci. La végétation est dense dans cette section du ruisseau (photo 7).

Photo 6 : IMG\_2901.JPG  
Pelle mécanique à la limite des étangs.

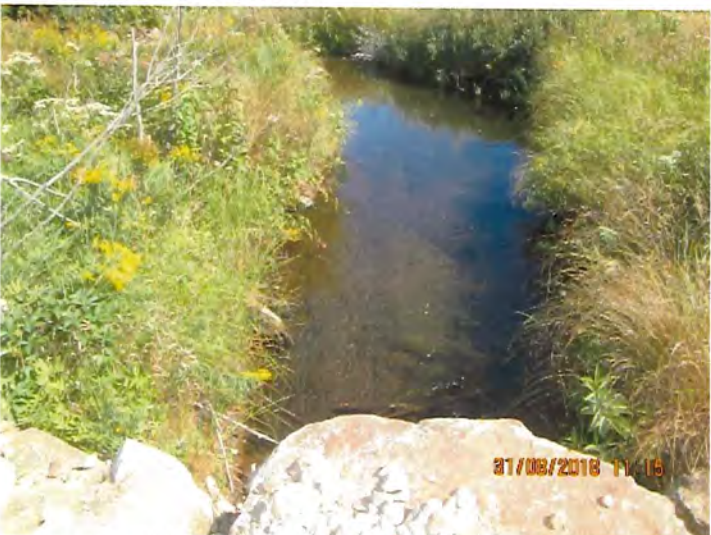
Photo 7; IMG\_2902.JPG  
Ruisseau près de l'endroit des travaux. La végétation est dense de part et d'autre du ruisseau.

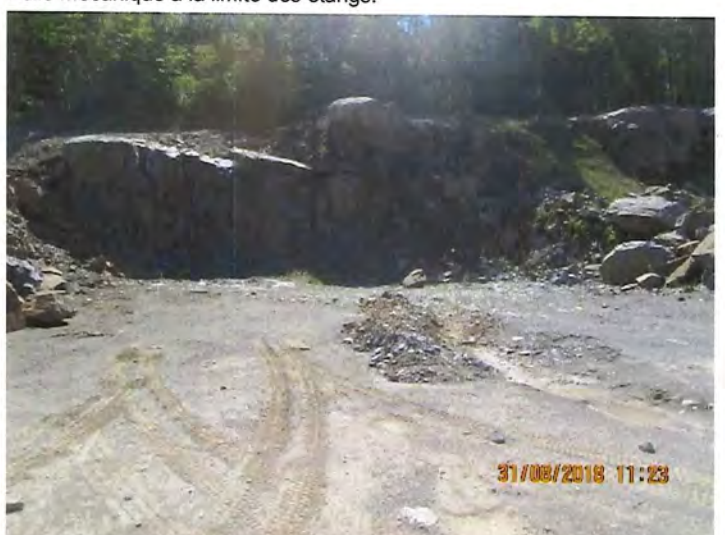
Je me rends pas la suite sur le site de l'ancienne carrière et de la sablière. La situation est la même que celle constatée lors de l'inspection du 20 septembre 2017. La section qui était ouverte à la limite de la sablière n'a pas évolué. Je prends des points GPS afin de comparer la superficie avec celle mesurée lors de l'inspection du 20 septembre 2017 (photo 8). La végétation s'est maintenue dans les sections restaurées de la carrière exploitée illégalement par le passé (photo 9). Aucun procédé de concassage sur le site. La section de la sablière n'était pas en exploitation Quelques piles de roches concassées sont entreposées dans cette section (photos 10 et 11).

Photo 8 : IMG\_2903.JPG  
Section rocheuse à la limite de la sablière. Aucune exploitation.

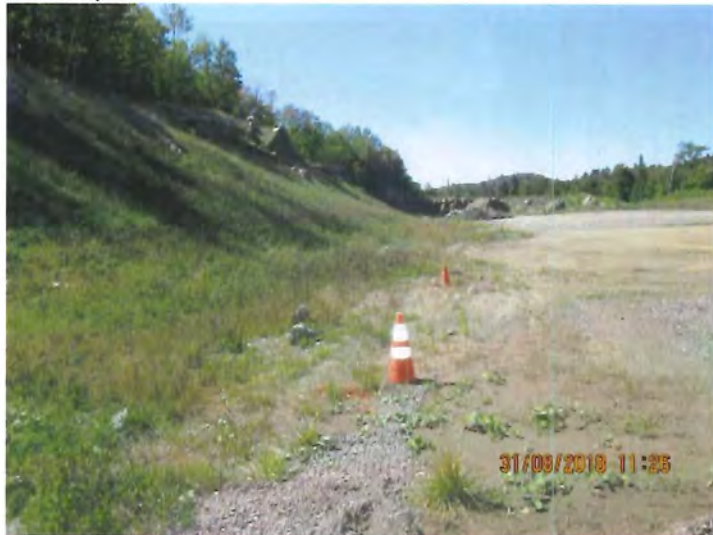
Photo 9 : IMG\_2906.JPG  
Section rocheuse restaurée.

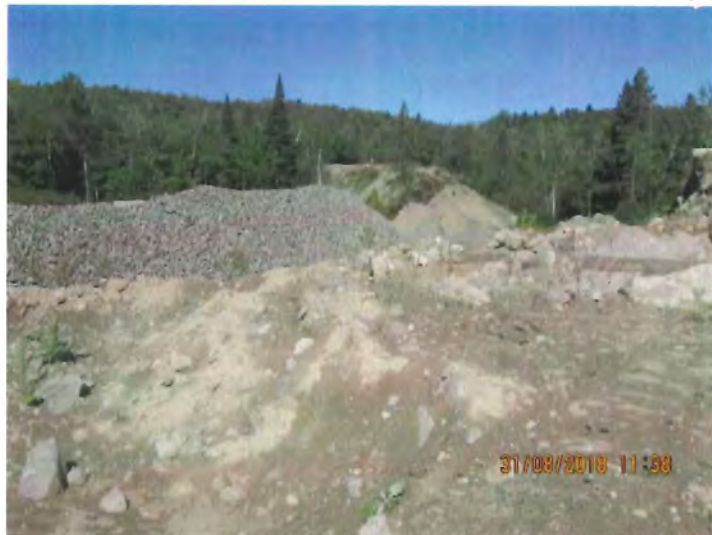
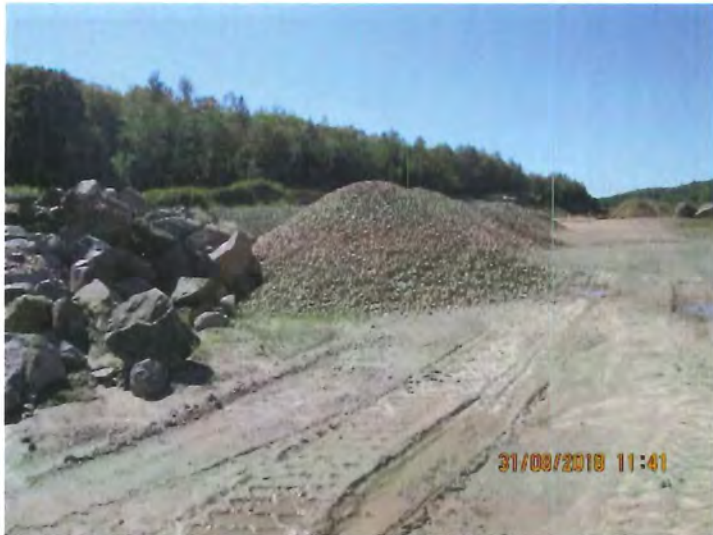
Photo 10 : IMG\_2909.JPG  
Amas de roches concassées

Photo 11; IMG\_2911.JPG  
Idem

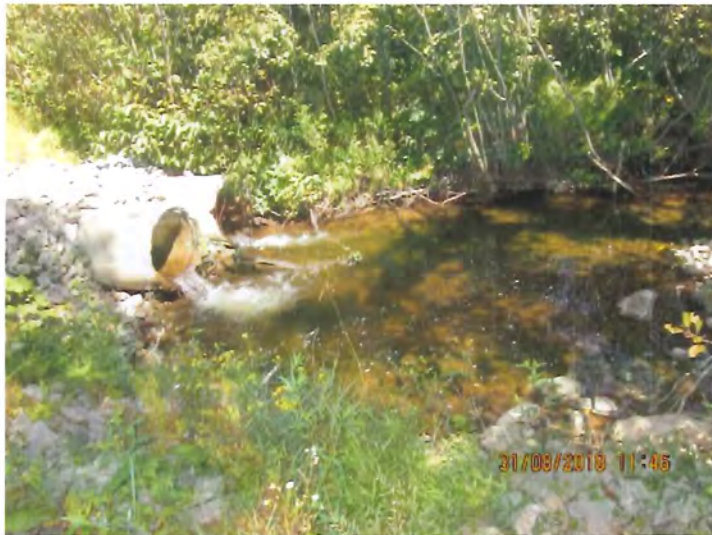
Je me rapproche du ruisseau qui longe la sablière au bas du talus du nouveau chemin d'accès. Les barrières de bétons installées Cette mesure vise à protéger le ruisseau de l'érosion. L'eau qui se jette dans le ruisseau est limpide (photo 12) et il n'y a pas d'entrainement de sédiments. La photo 13 illustre la section aval du talus du nouveau chemin d'accès. La photo 14 illustre une vue d'ensemble de la sablière.

Photo 12; IMG\_2912.JPG  
Léau est limpide à la sortie du ponceau en aval de la sablière

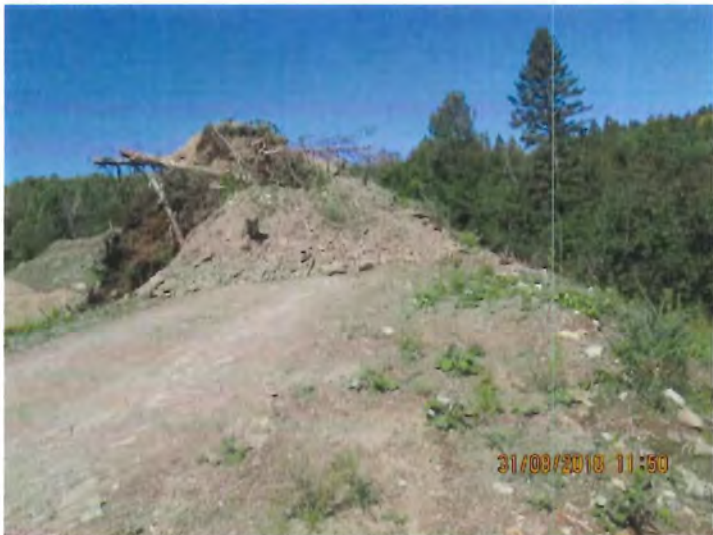
Photo 13 : IMG\_2916.JPG  
Section aval du talus du nouveau chemin d'accès.

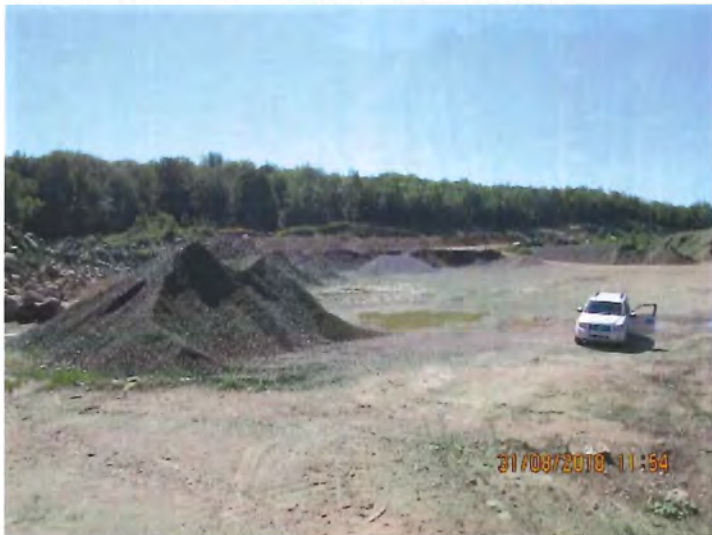
Photo 14 : IMG\_2920.JPG  
Vue d'ensemble de la sablière

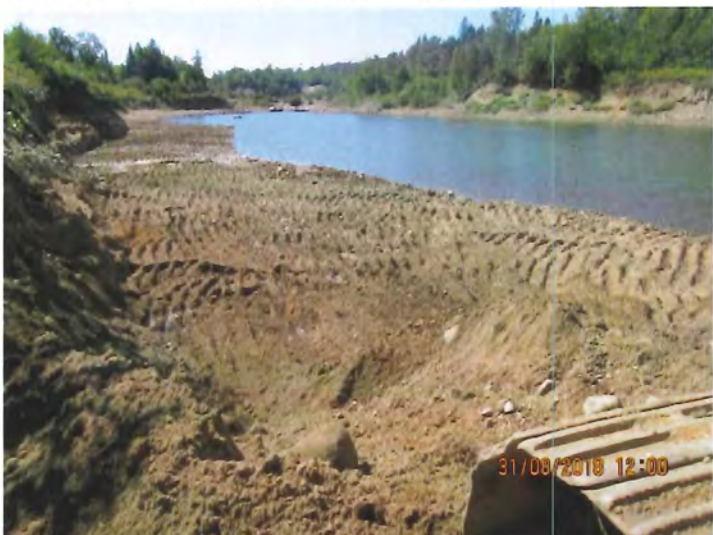
Je retourne par la suite à l'endroit des travaux dans la rive des étangs. Je constate que la section Nord-Est a été aménagée (photo 15) et que la hauteur des berges a été réduite jusqu'au niveau de l'eau des étangs. Ces aménagements se poursuivront tout le long de la rive des étangs vers le nord-ouest. Pour ces travaux, l'exploitant utilise une pelle mécanique de marque Caterpillar appartenant au propriétaire du terrain (photo 16) et deux camions de transport.

Photo 15; IMG\_2923.JPG  
Aménagement de la rive des étangs de sable.

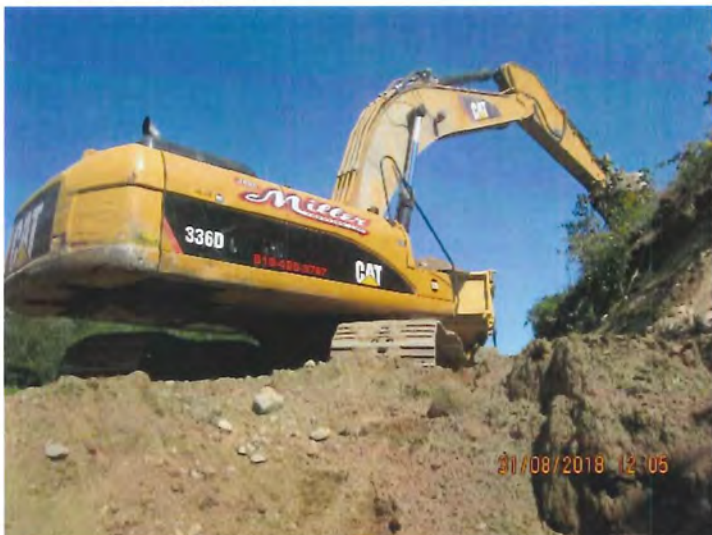
Photo 16 : IMG\_2926.JPG  
Pelle mécanique utilisée pour les travaux en rive des étangs.
