AVIS D'INFRACTION

Objet : Déversement d'huile à chauffage dans l'environnement

RAPPORT D'INSPECTION

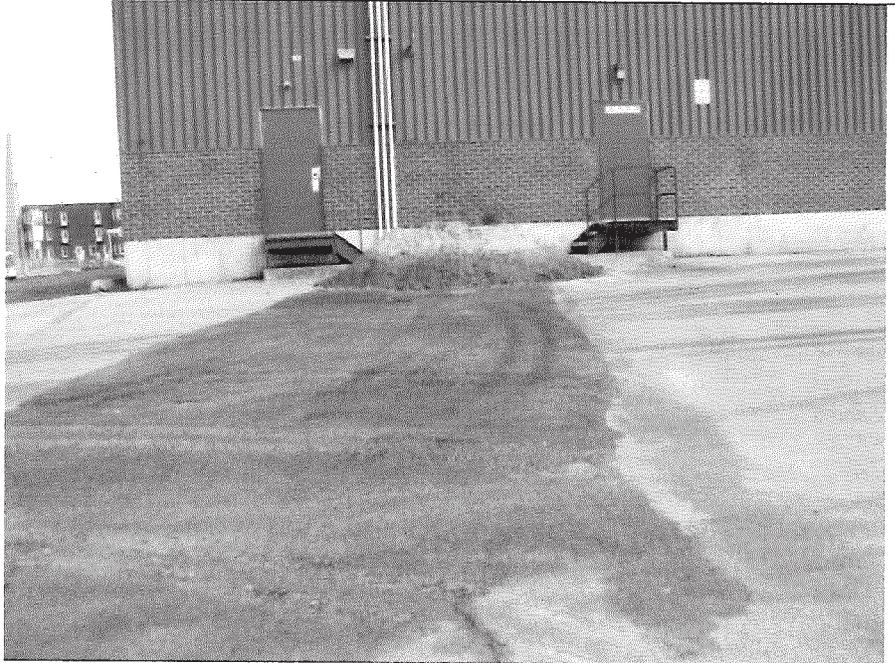
Photo no : 1

- le réservoir d'huile à chauffage a été enlevé (photos 1 et 2),
- l'asphalte et le sol ont été excavés, en dessous de l'ancien emplacement du réservoir, sur une superficie de 3 mètres de longueur et 1,12 mètre de largeur et remplacé par du sable. J'ai creusé 40 centimètres dans le sable sans atteindre le fond de l'excavation,
- l'aire asphaltée sur laquelle il y a eu le déversement a été lavée. Il restait une faible odeur résiduelle d'huile à chauffage sur le lieu et les traces d'écoulement sur l'asphalte (photo 1),
- dans le puisard des eaux pluviales, il y avait un boudin absorbant attaché à la grille,
- 53-54 [redacted] a affirmé 53-54 [redacted]

- Vérifier les preuves de disposition de l'asphalte et du sol contaminés à l'huile de chauffage et fermer le dossier.

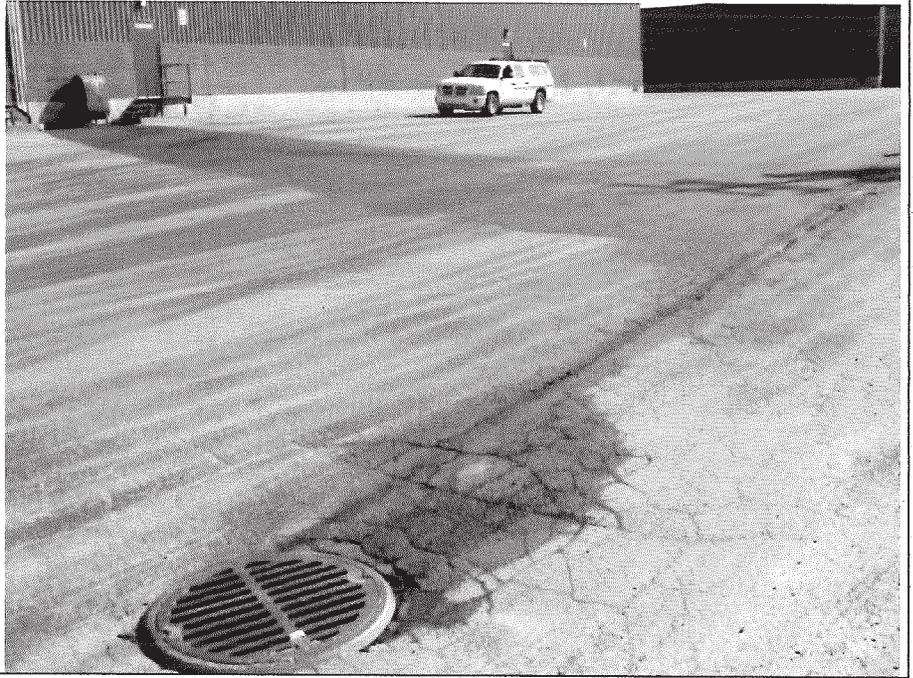
Photo no : 1

- des traces de déversement et d'écoulement d'huile à chauffage, à partir du réservoir jusqu'au puisard du réseau des eaux fluviales, étaient visibles (photos 1, 2 et 3),

Description :
Vue d'ensemble du lieu de déversement et la trajectoire empruntée par l'huile à chauffage jusqu'au puisard du réseau fluvial.

- Envoyer un avis d'infraction en vertu de l'article 9 du RMD.
- Vérifier sur le terrain la décontamination du lieu et vérifier les preuves de décontamination et de disposition des matériaux contaminés.

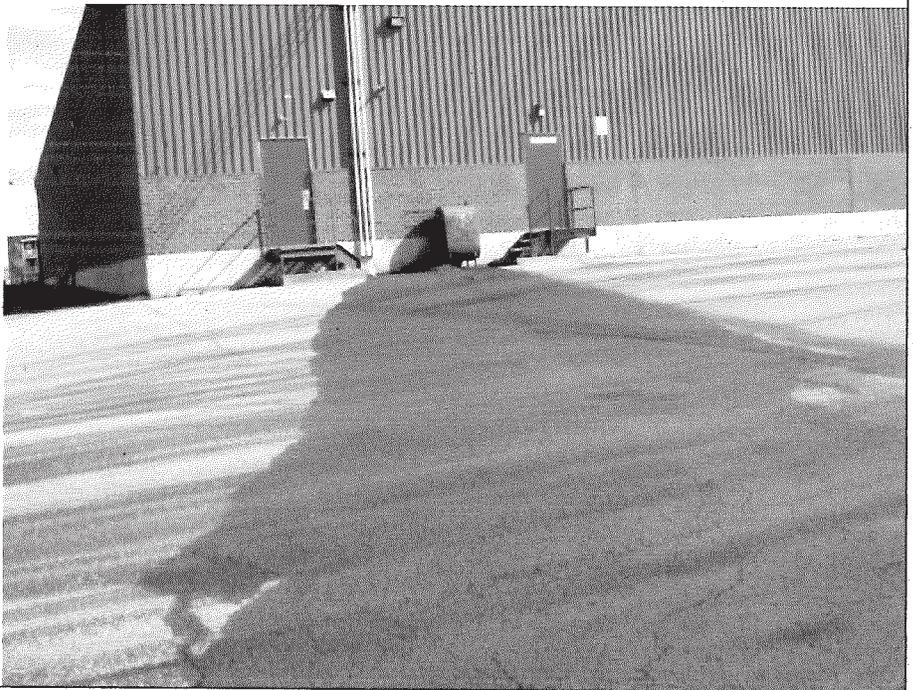
Photo no : 2

- il y avait une forte odeur d'hydrocarbures à côté du réservoir et autour des traces d'écoulement,
- je n'ai pas pu vérifié à l'intérieur du puisard du réseau des eaux fluviales la quantité d'huile à chauffage qu'a coulé dedans. Le puisard du réseau des eaux fluviales est situé sur le terrain du centre commercial sur le lot 1302212 du cadastre du Québec,

Description :
Vue proche des traces de déversement d'huile à chauffage.

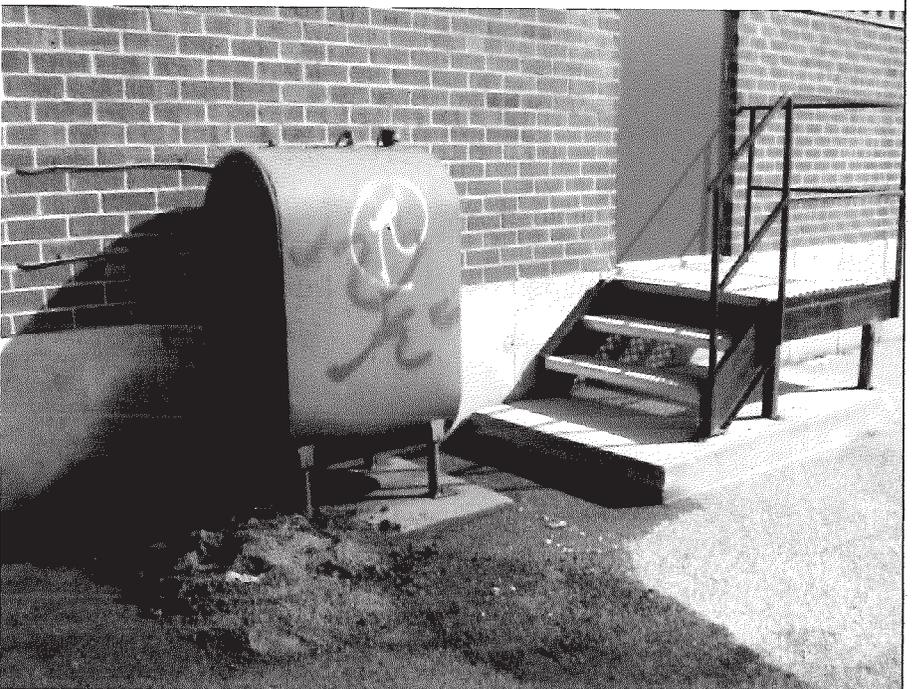
Photo no : 3

- À l'arrière du magasin Rossy au point GPS (GÉO NAD83 degrés décimaux) 46.35419, - 72.54588 ± 6.5 m, il y avait un réservoir d'huile à chauffage d'une capacité d'environ 500 litres (1,15 m * 0,54 m * 0,78 m). Le réservoir était vide,

Description :
Vue proche du réservoir d'huile à chauffage.

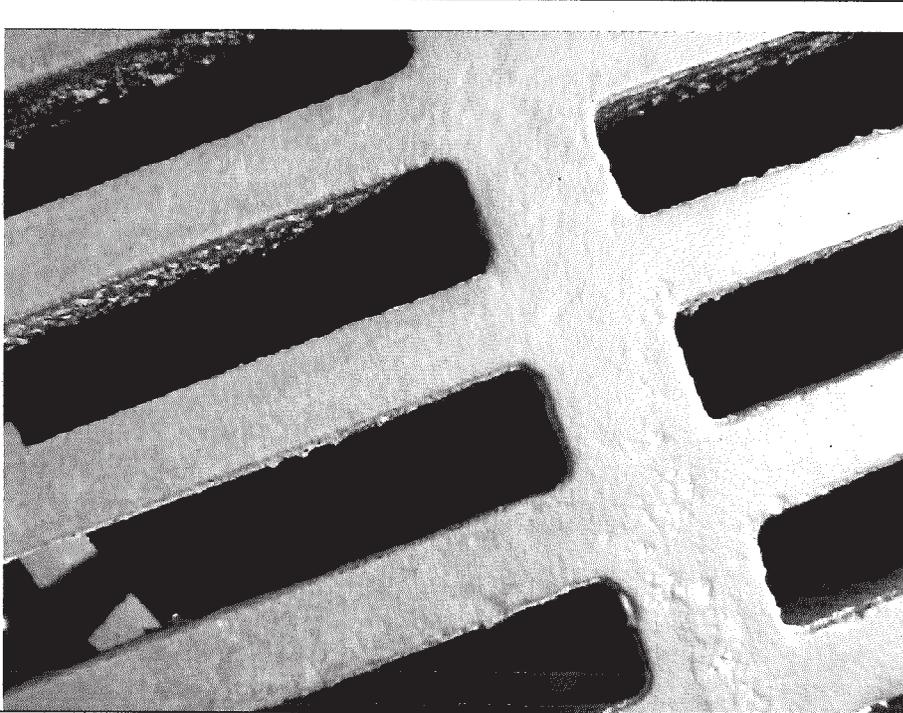
Photo no : 4

Description :
Vue proche du puisard.

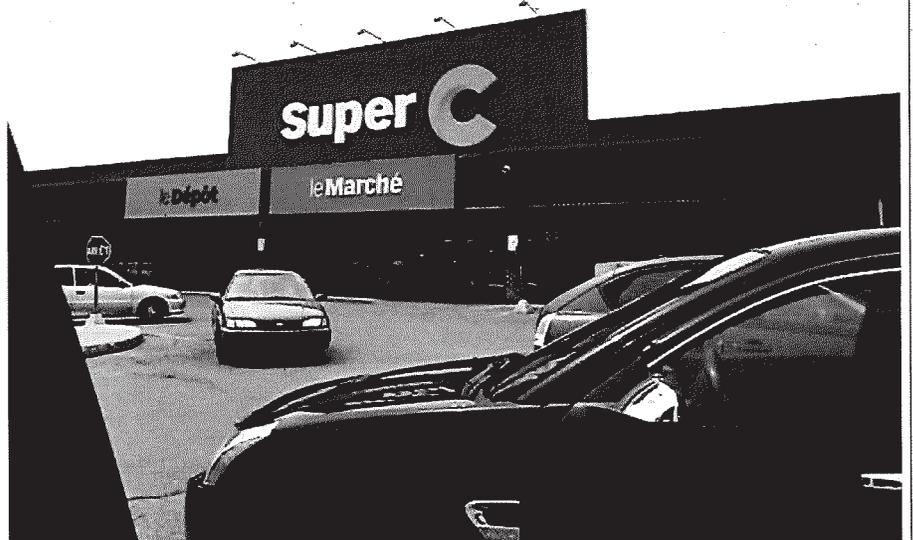
Photo no : 1

Description : Façade de l'épicerie Super C situé sur le boulevard Saint-Maurice

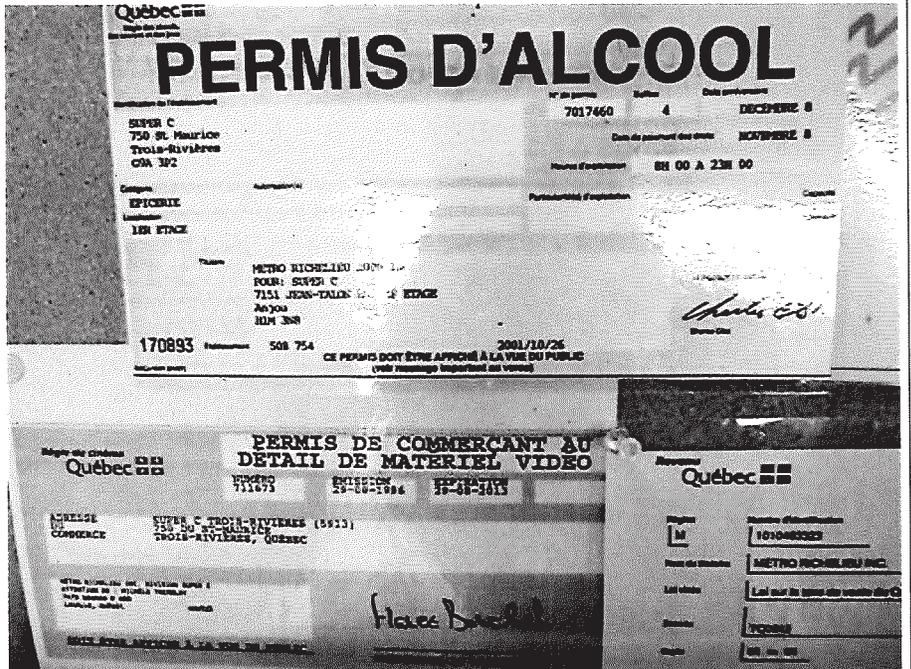
Photo no : 2

Description : Permis d'alcool et autres démontrant l'intervenant soit, Métro Richelieu inc.

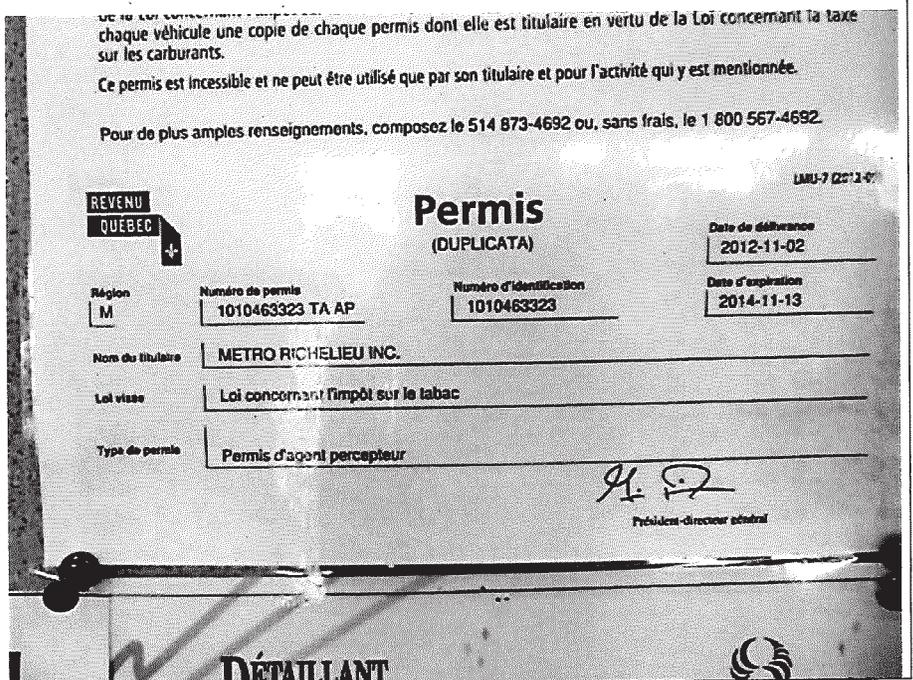
Photo no : 3

Description : Autre permis
