**Objet : Demande d'accès concernant les lots 5 871 642, 4 147 973, 3 519 899,
2 024 692 2 024680 et 2 024 558 du cadastre du Québec à Mascouche,**

AVIS DE NON-CONFORMITÉ

Objet : Non-respect des certificats d'autorisation du 19 juillet 2012 et du 10 décembre 2013, concernant le remblai de milieux humides et compensation sur les lots 2 024 568, 4 147 973 et 4 459 780, et du 22 avril 2016, concernant l'installation de conduites d'aqueduc, d'égout sur les lots 4 147 973, 2 024 568, 4 459 780, 2 024 537, 2 024 540, 4 518 682 du cadastre du Québec dans le cadre du projet Jardins du Coteau à Mascouche

Vérifier le respect des conditions des certificats d'autorisation pour le remblai de 7,96 ha de milieux humides pour le développement domiciliaire Jardins du Coteau et le prolongement du boulevard Mascouche.

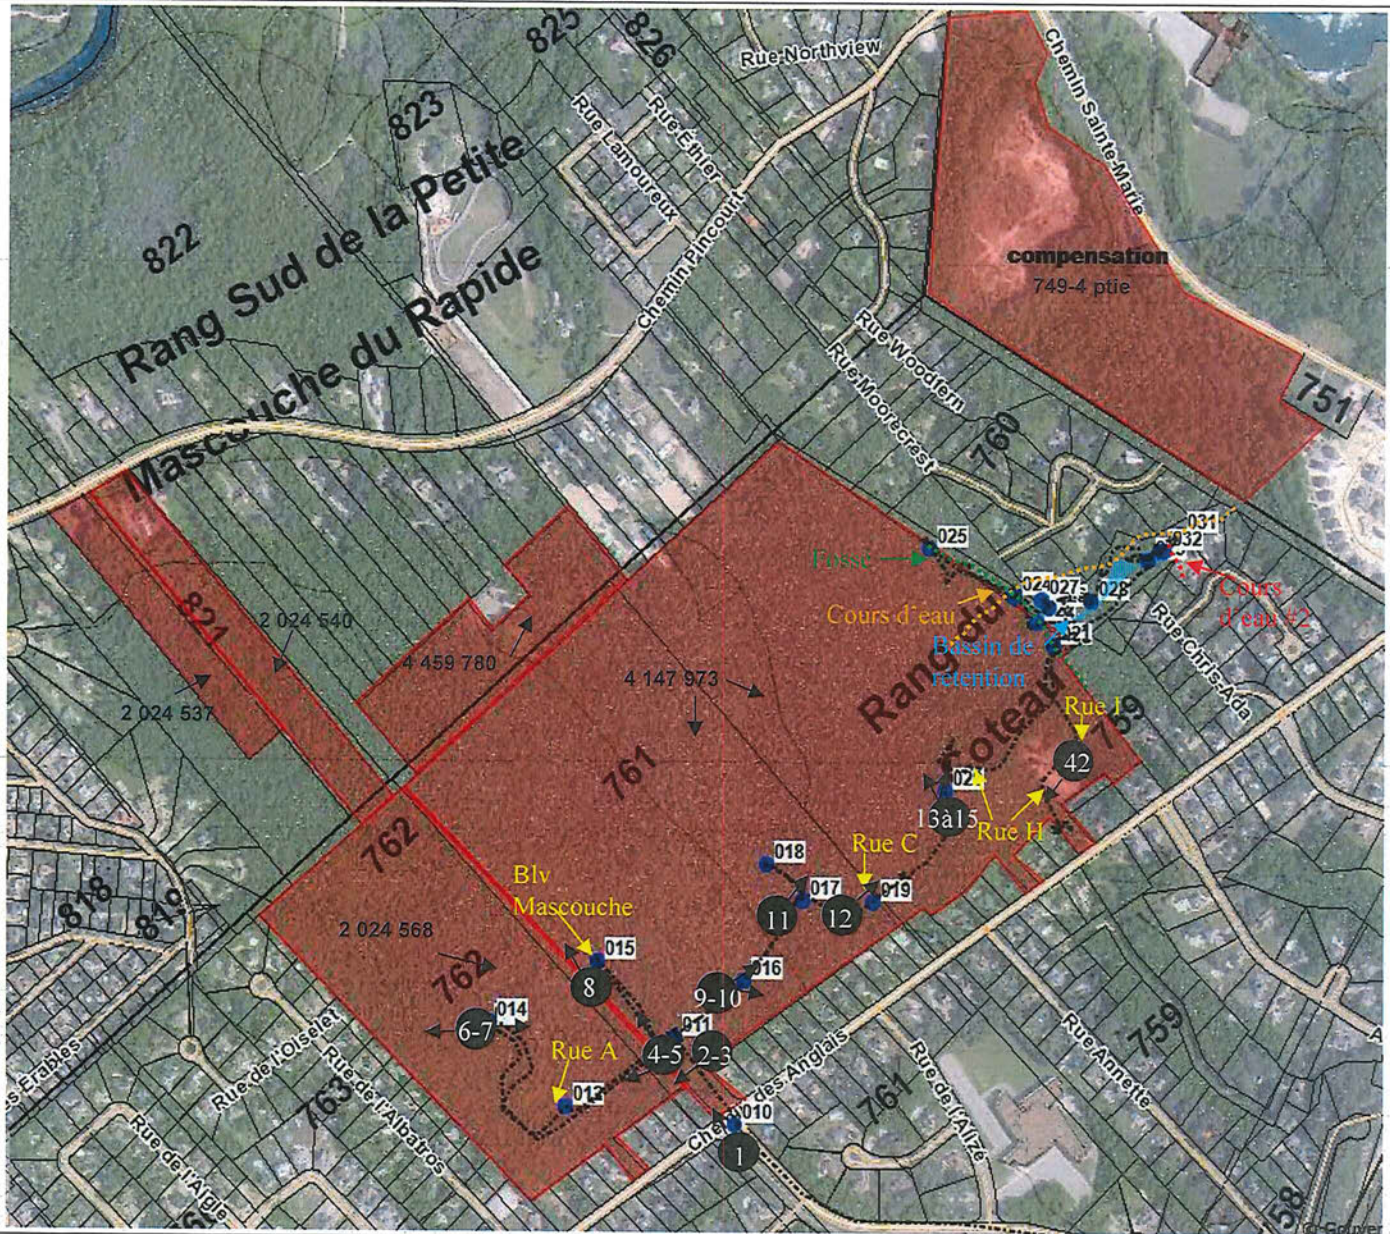
Titre : Mascouche / Jardins du Coteau et prolongement du boulevard Mascouche / Photos 1 à 15 - 42

Le boulevard Mascouche est en cours de construction. Seulement les premiers 111m du boulevard à partir du chemin des Anglais, selon l'Atlas géomatique du MDDELCC, est constitué d'une surface compactée et recouverte de gravier. Le boulevard se poursuit sur 132m vers le nord, mais est constitué de sable et les installations d'aqueduc et d'égoût sont en cours. À noter que le remblai d'un milieu humide à l'intersection du chemin Pincourt et du boulevard Mascouche est autorisé dans le CA émis le 23 avril 2015 (Annexes 005-021), mais ce remblai aura lieu durant la phase II qui est prévue au printemps-été 2018 (Annexe 024). J'observe quelques amas de sable et de gravier le long du boulevard en construction. Aucune matière résiduelle n'est constaté au travers des amas (Photo 1-4-8, GPS 010-011).

La rue A (Photos 5-47, GPS 011), qui sera nommée rue Barrot (Photo 53), est transversale au boulevard Mascouche. Des clôtures à neige sont installées de part et d'autre de la rue à l'ouest du boulevard (Photo 5, GPS 011). À noter que le remblai du milieu humide MS1 (Annexe 020) situé dans ce secteur est autorisé par le CA du 10 décembre 2013.

L'intersection des rues A et C se situe à l'ouest du milieu humide MS3 à conserver (Annexe 003-005-020). La rue C (Photos 11-48, GPS 017), qui sera nommée rue de Saint-Gabriel (Photo 53), se termine, pour la durée de la phase I, à 61m au nord de ladite intersection, selon l'Atlas géomatique du MDDELCC. Les infrastructures sont en cours d'installation, dans la section de la rue C qui se situe à l'est du milieu humide MS3, avec de la machinerie et est inaccessible lors de la présente inspection (Photo 14, GPS 020). L'endroit précis où se termine la rue C de ce côté du milieu humide MS3, pour la durée de la phase I, n'a pas été déterminé lors de la présente inspection, mais se situe au nord de l'intersection avec la rue H (Annexe 006). Des camions, identifiés art 23-24 déchargent du gravier pour la construction de la rue C (Photos 13-15, GPS 020). Aucune matière résiduelle n'est observée.

La rue C empiète dans le milieu humide MS3 au sud de la zone à conserver. Cet empiètement est autorisé dans le CA du 10 décembre 2013 (Annexes 015-018-020). La superficie d'empiètement n'a pas été mesurée lors de la présente inspection. Le superviseur du chantier m'informe que les arbres au sol aux abords de la rue seront retirés et le site sera nettoyé.
