**Objet : Demande d'accès concernant un ponceau sur le rang Jolimont à Sainte-Béatrix**

1 Identification

N° de demande : 200658865	Type de demande : Plainte à caractère environnemental
Objet de la demande : H-PL / Sainte-Béatrix / rang Jolimont Vérifier le bien-fondé de la plainte concernant la déviation d'un cours d'eau

N° d'intervention : 301316367	Type d'intervention : Inspection
N° de gestion doc. : 7430-14-01-11930-01	N° de document : 401704336
But de l'intervention : H-PL / Sainte-Béatrix / rang Jolimont Vérifier le bien-fondé de la plainte concernant la déviation d'un cours d'eau

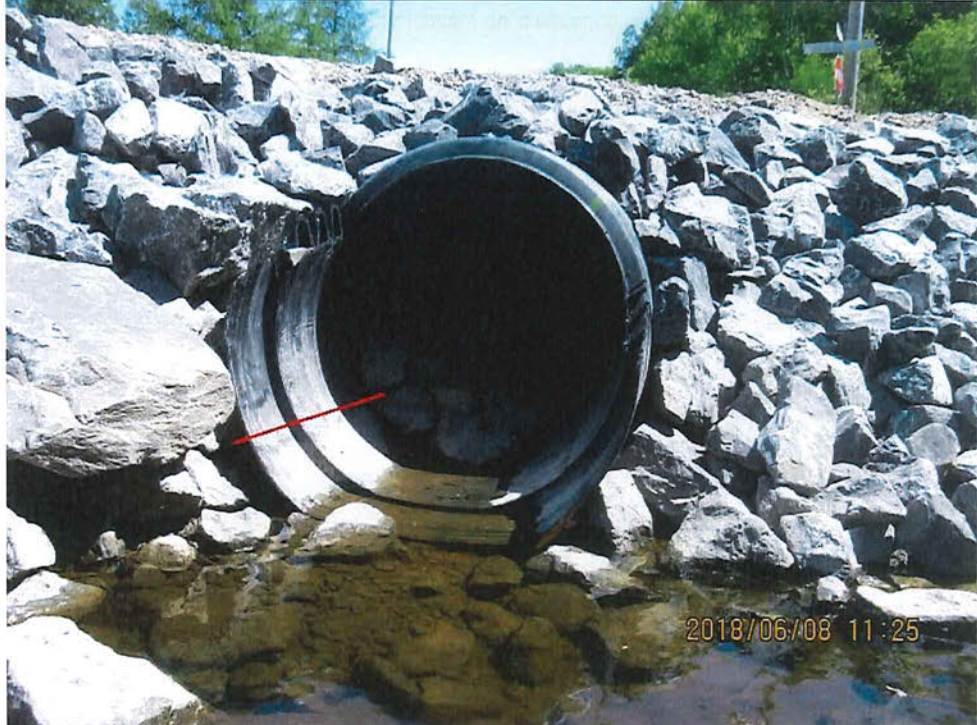
IMG\_1435.JPG

- Des pierres ont été placées dans le ponceau, apparemment pour empêcher le cours d'eau de s'y déverser (photo 001).
  - La marque linéaire dans le ponceau indique que la lame d'eau dans le ponceau atteint 14cm de hauteur par moments (photo 001).

- Lors de l'inspection, très peu d'eau coule dans ce ponceau. L'eau coule du cours d'eau vers le fossé, ce qui constitue un détournement de cours d'eau.

Photo 001: ponceau secondaire sous la 1ère avenue Jolimont. On remarque les pierres dans le ponceau et le niveau d'eau atteint (ligne rouge).

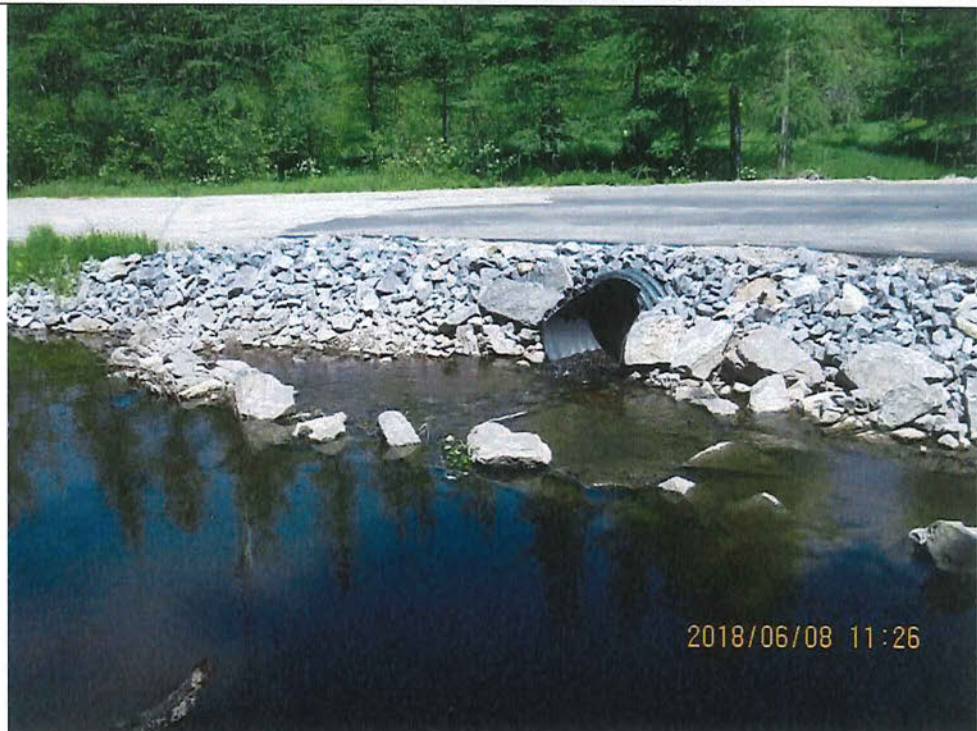
IMG\_1436.JPG

- Un pré-barrage à castor formé de pierre dynamitée est installé en amont du ponceau. La densité de pierres forme davantage une digue qui cause une légère rétention d'eau (photos 002-003);

Photo 002: vue du ponceau principal en amont. On remarque le pré-barrage à castor et l'accélération du courant entrant dans le ponceau.

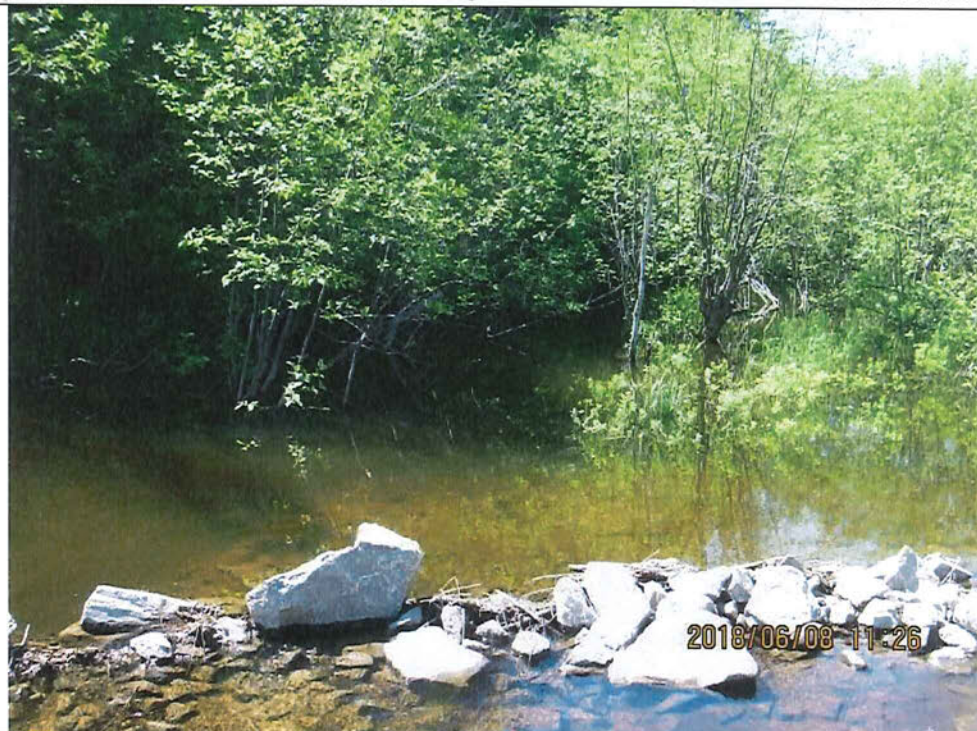
IMG\_1438.JPG

- En amont du ponceau principal, l'eau refoule dans le fossé de route sur environ 70m le long du rang Jolimont.
- L'eau dans le cours d'eau ne peut refouler plus loin qu'un barrage de castor situé plus en amont à environ 100m.
- L'eau inonde au travers des arbres et des arbustes (photo 003). La végétation inondée est dominée par les aulnes, espèce facultative des milieux humides. Je marche le long de la zone inondée et note que le niveau d'eau n'atteint pas les plantes terrestres; la zone inondée était déjà un milieu humide de type marécage riverain. Par contre, le fait de maintenir inondé un marécage causera la mort des arbres et arbustes et engendrera une modification du milieu vers un marais et/ou étang.

Photo 003: inondation du marécage en amont du ponceau principal. On remarque que le pré-barrage à castor forme davantage une digue de pierres.

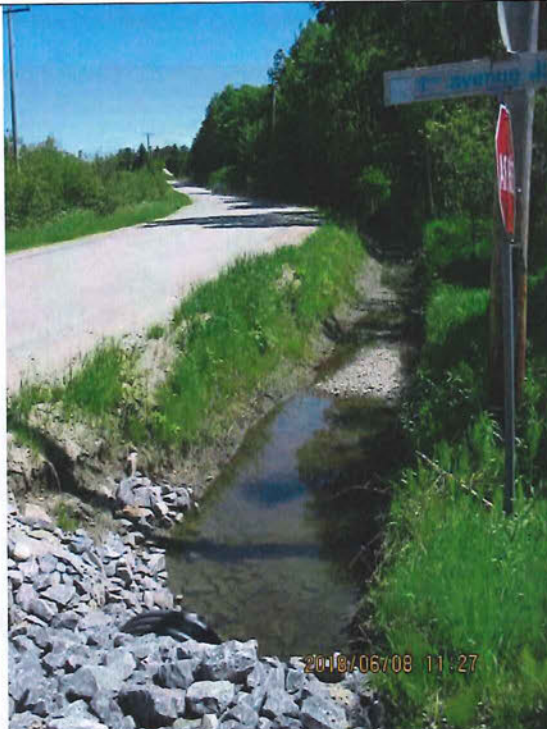
IMG\_1439.JPG

- Le fossé de route a été recreusé récemment sur environ 60m de longueur (photo 004).
  - L'eau est à nouveau déviée dans un ponceau de 60cm sous le rang Jolimont puis retrouve le cours d'eau naturel. Ce ponceau semble avoir été installé récemment, puisque l'asphalte au-dessus n'a pas été refait encore.

Photo 004: vue du fossé de route recréusé récemment le long du rang Jolimont. L'eau du cours d'eau y est partiellement déviée.

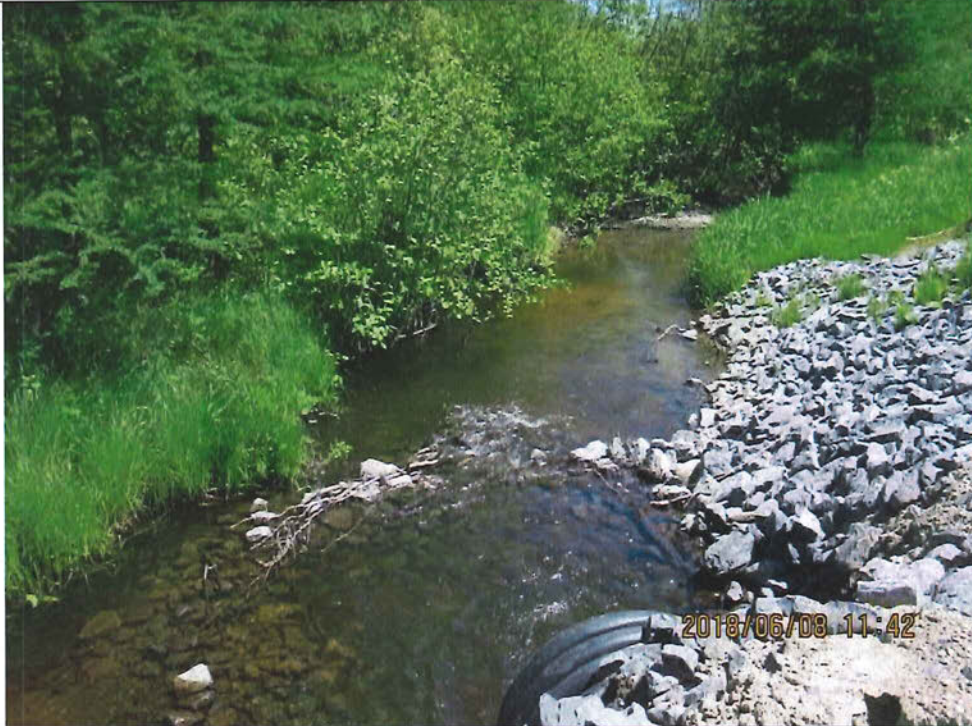
IMG\_1442.JPG

- Ponceau principal
  - Le cours d'eau naturel est bordé par des milieux humides de type marais et marécage. Cela rend impossible la délimitation de la ligne des hautes eaux du lit mineur du cours d'eau. Je mesure donc la largeur du cours d'eau naturel en aval du ponceau, à trois endroits, en utilisant les encoches d'érosion : 280cm, 280cm, 360cm (largeur moyenne de 306cm).

- Un bassin en pierre dynamitée est installé à l'aval du ponceau, en demi-lune (photo 005);
    - Le fond du cours d'eau a été apparemment rehaussé artificiellement près du ponceau. En effet, le substrat n'est pas le même et l'ancien lit mineur est visible un peu en amont et est visuellement beaucoup plus profond (photo 006);

Photo 005: vue du cours d'eau en aval du ponceau principal. On remarque la largeur naturelle du cours d'eau ainsi que le bassin de pierre installé.

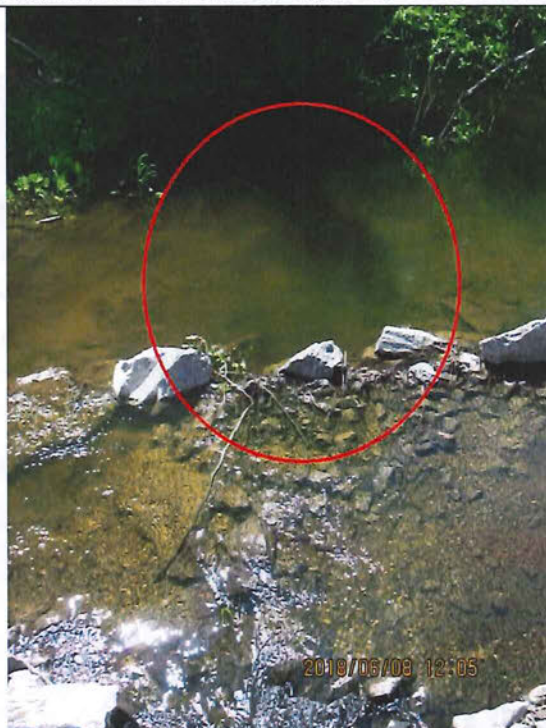
IMG\_1444.JPG

Photo 006: cette photo montre le changement de substrat et de profondeur du lit mineur à l'approche du ponceau principal.
