**Objet : Demande d'accès concernant Tube Nova inc., (LaSalle) Montréal**

**RAPPORT D'INSPECTION  
MATIÈRES DANGEREUSES**

**RAPPORT D'INSPECTION**  
Centre de contrôle environnemental du Québec

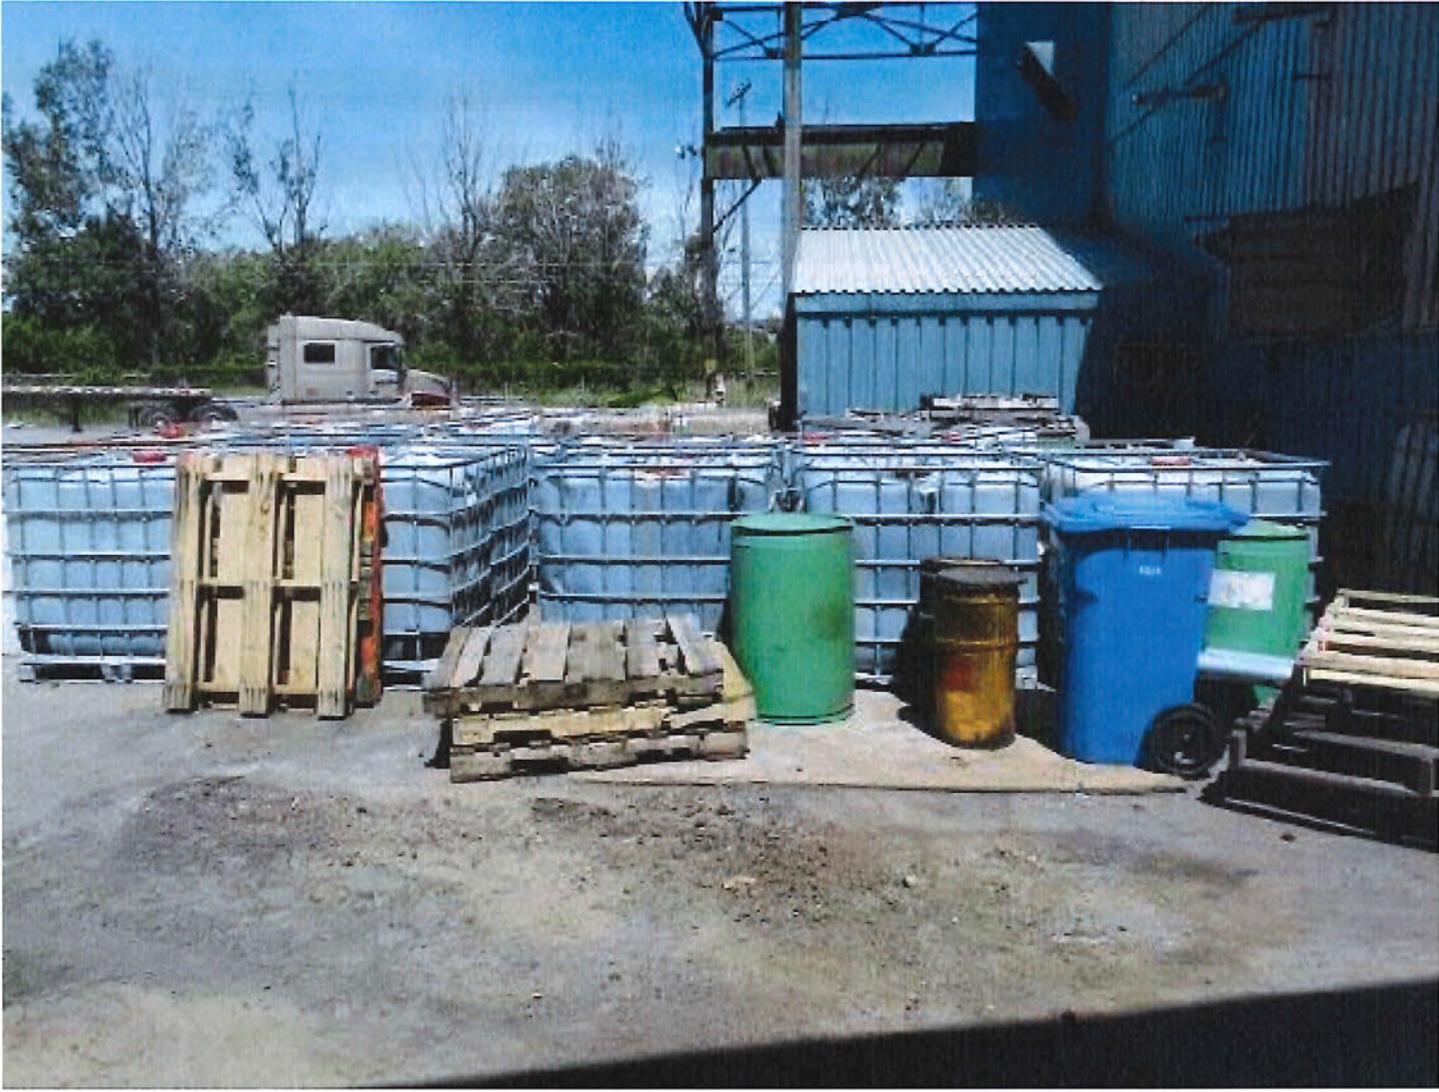
DSCN4752 (640x480).jpg

1. Peinture entreposés à l'extérieur

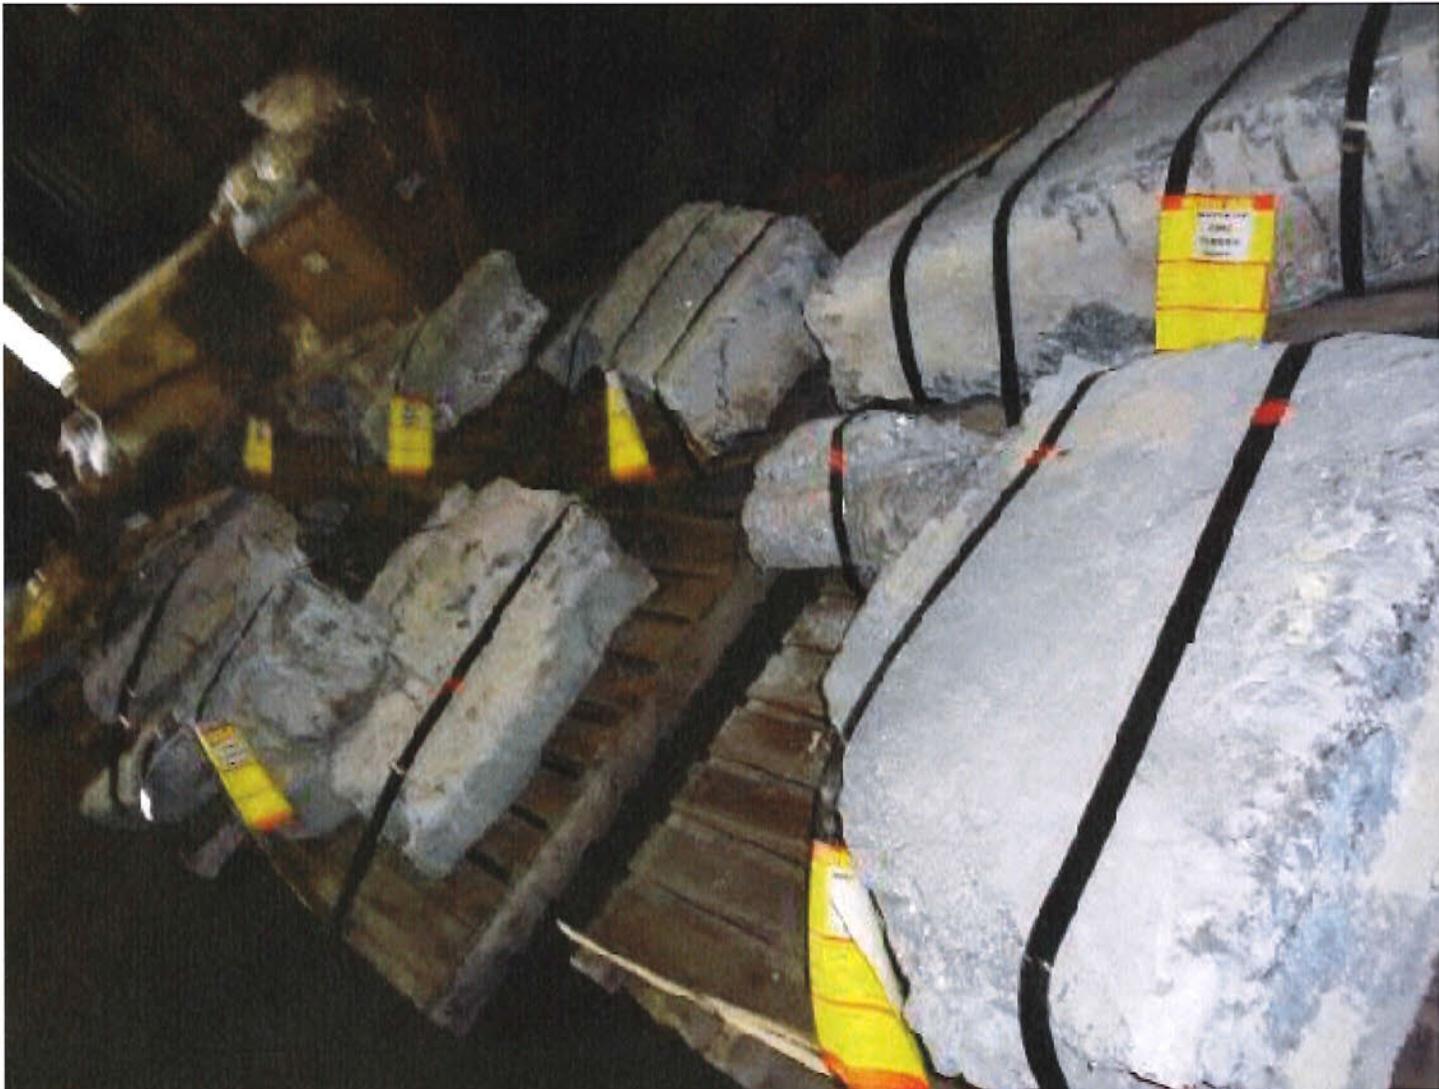
DSCN4754 (640x480).jpg

- Les matières dangereuses résiduelles solides (« rust » de zinc) sont entreposées sur des palettes étiquetées (gros morceaux) ou dans des barils sur palettes de bois (petit flocons) voir photos 2-3-4. Les absorbants sont entreposés dans des poches fournies art 2324 Les mélanges eau/acide sont entreposés dans des Tôtes tanks à l'extérieur. Les bons de disposition des matières dangereuses résiduelles dans les lieux autorisés sont demandés. Le directeur de l'usine me demande de transmettre la demande par courriel.

2. Matière dangereuse résiduelle (zinc) entreposée à l'intérieur

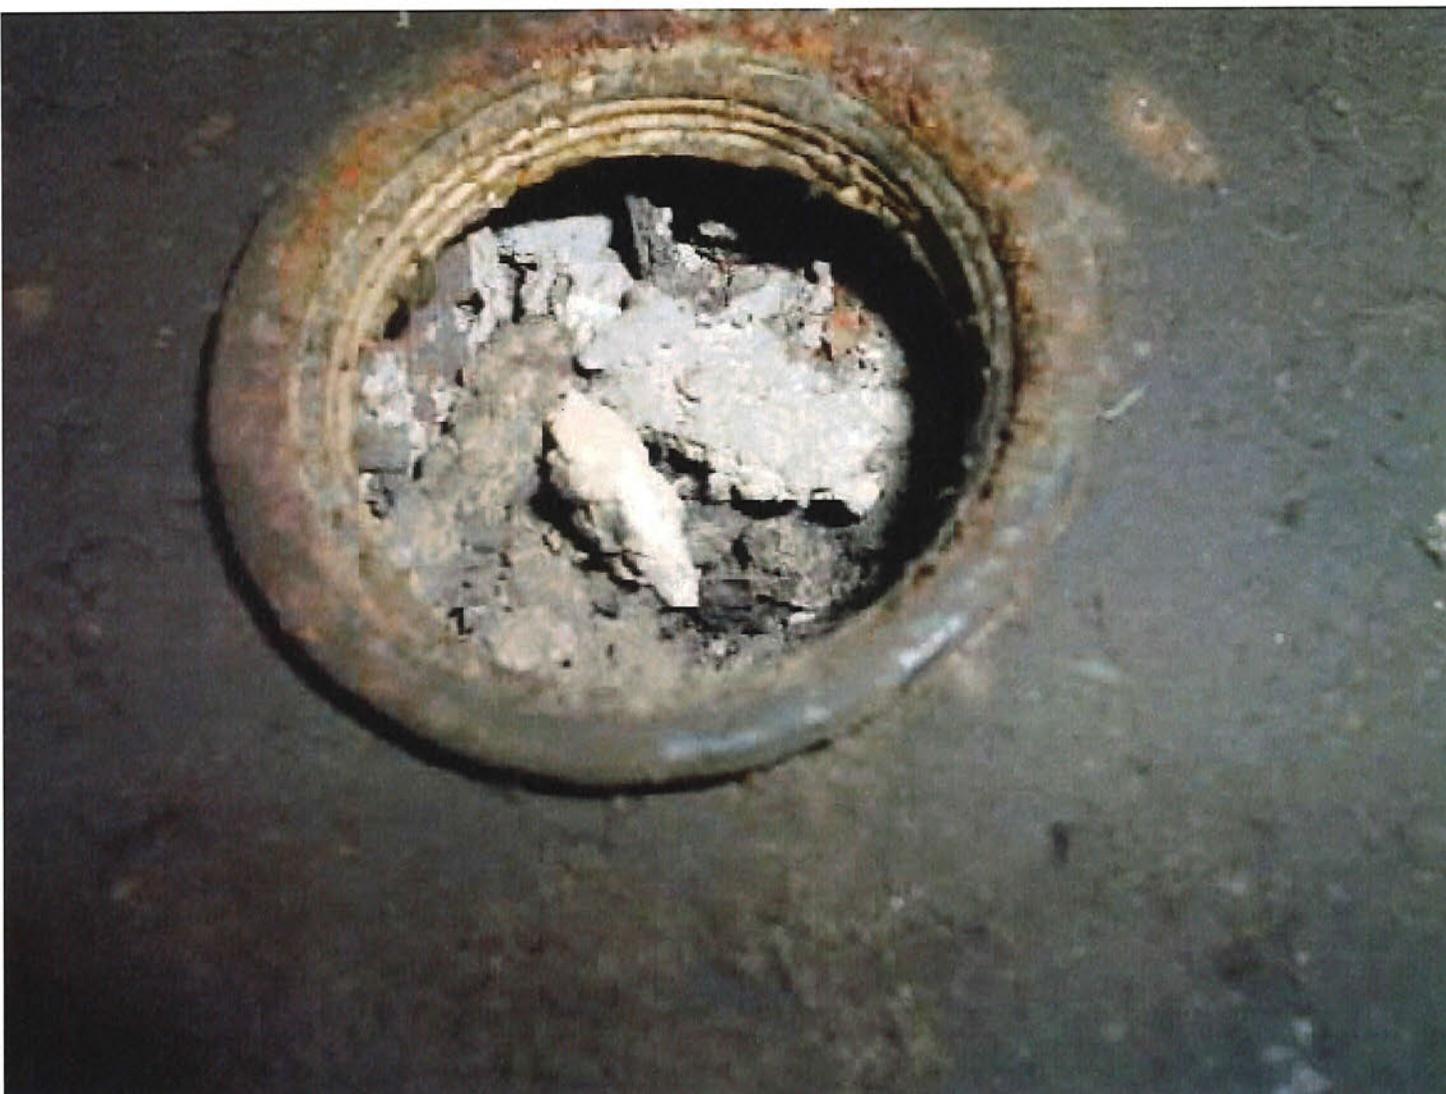
DSCN4758 (640x480).jpg

3. Matière dangereuse résiduelle (écrémateur de zinc) entreposée en baril

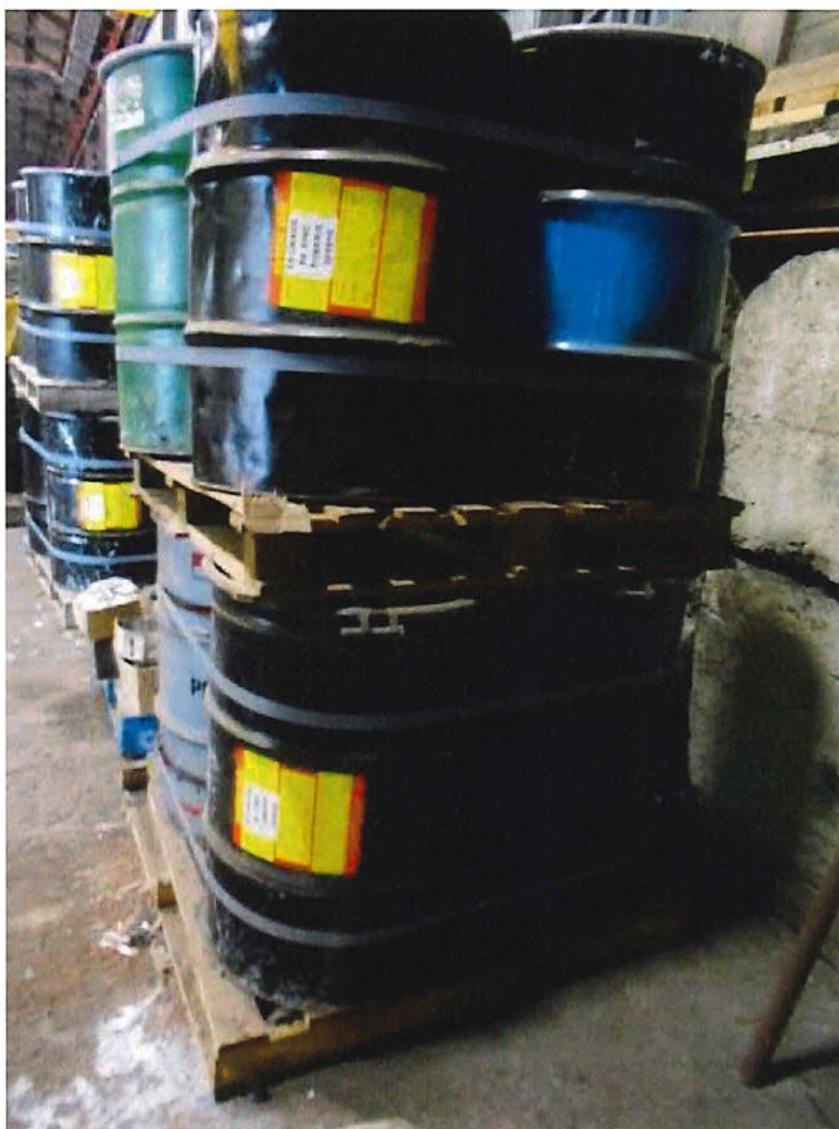
DSCN4759 (640x480).jpg

4. idem

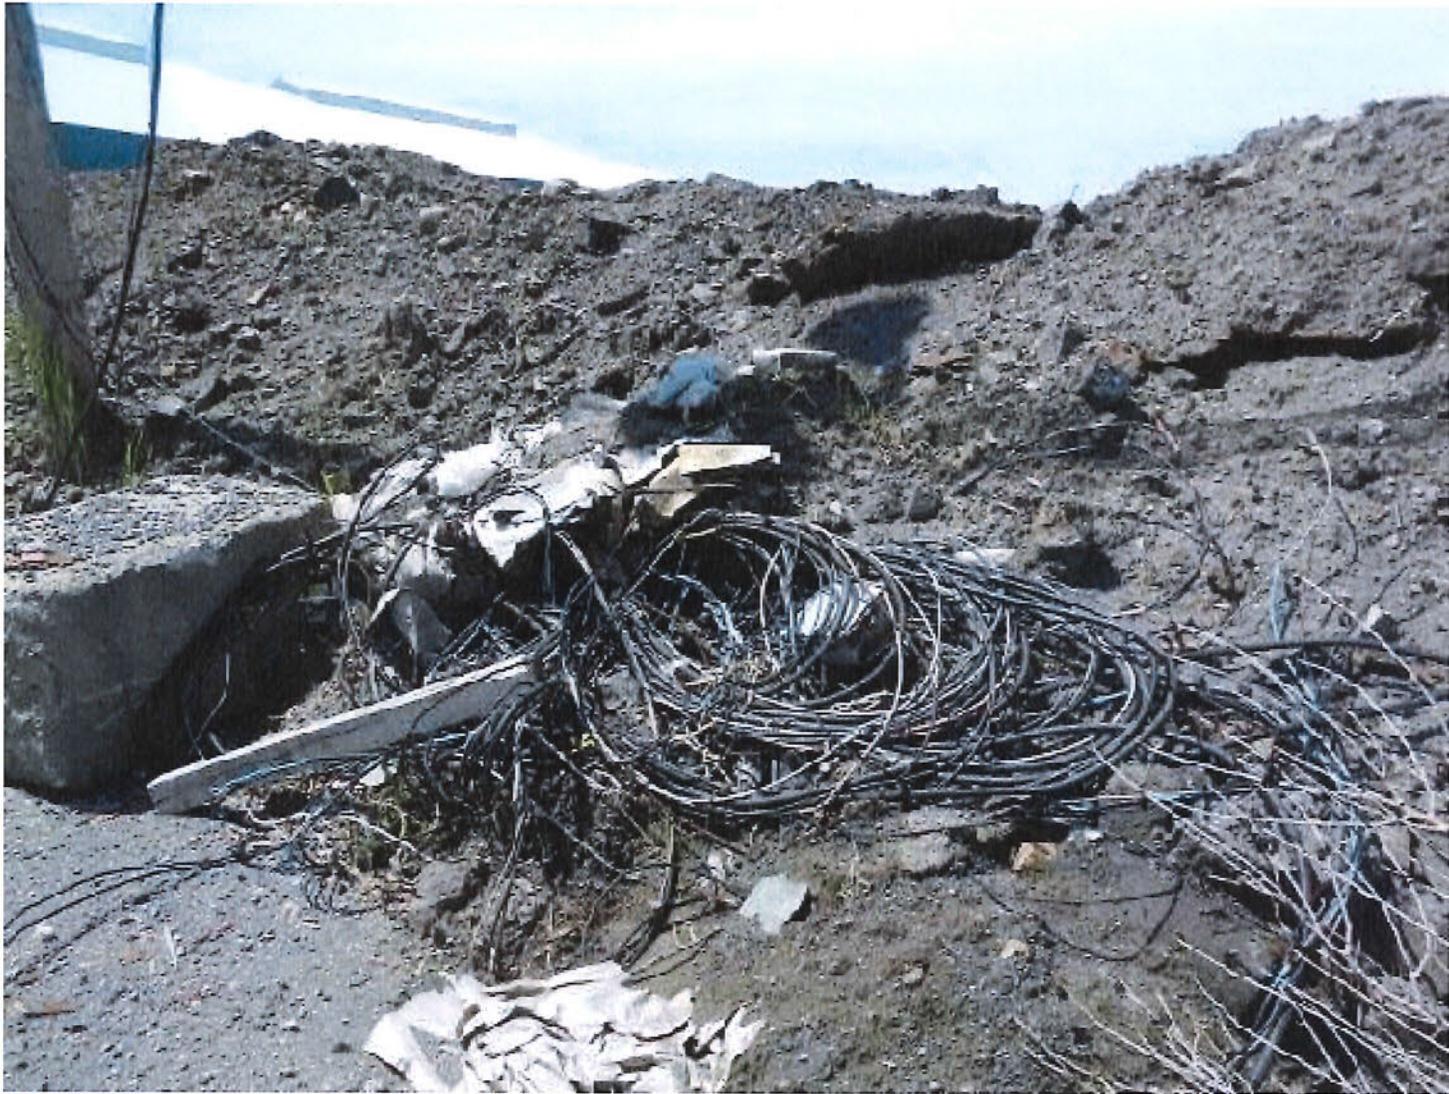
*DSCN4762 (640x480).jpg*

5. Fils électriques et carton à l'abandon sur le terrain (matières résiduelles)

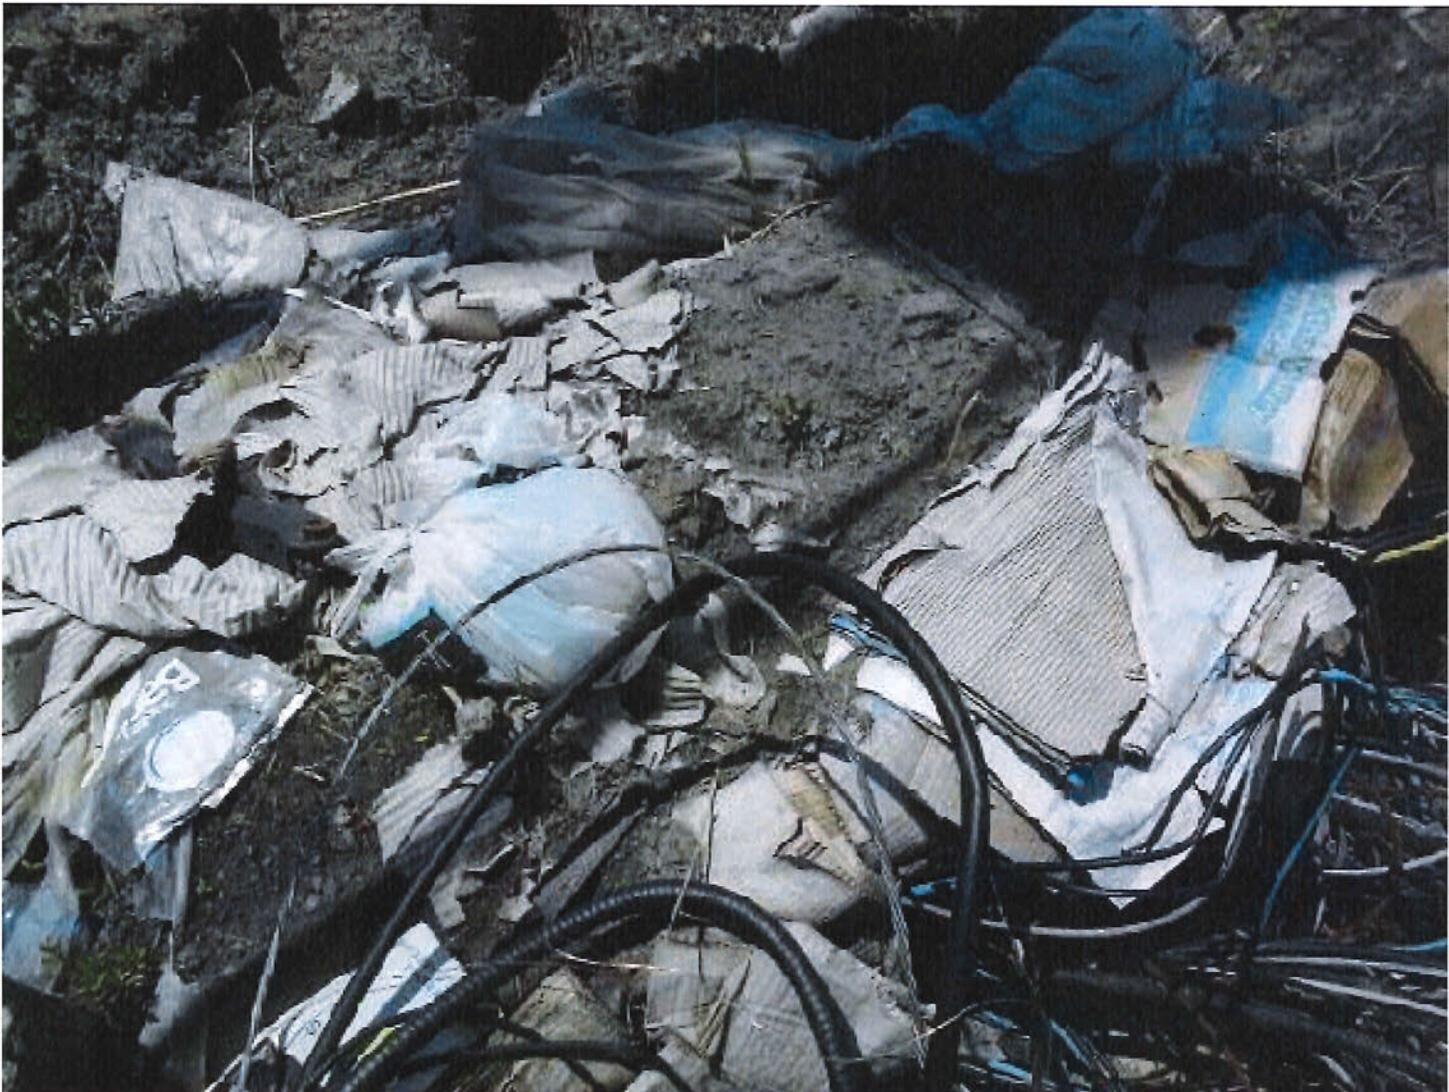
*DSCN4763 (640x480).jpg*

6. idem

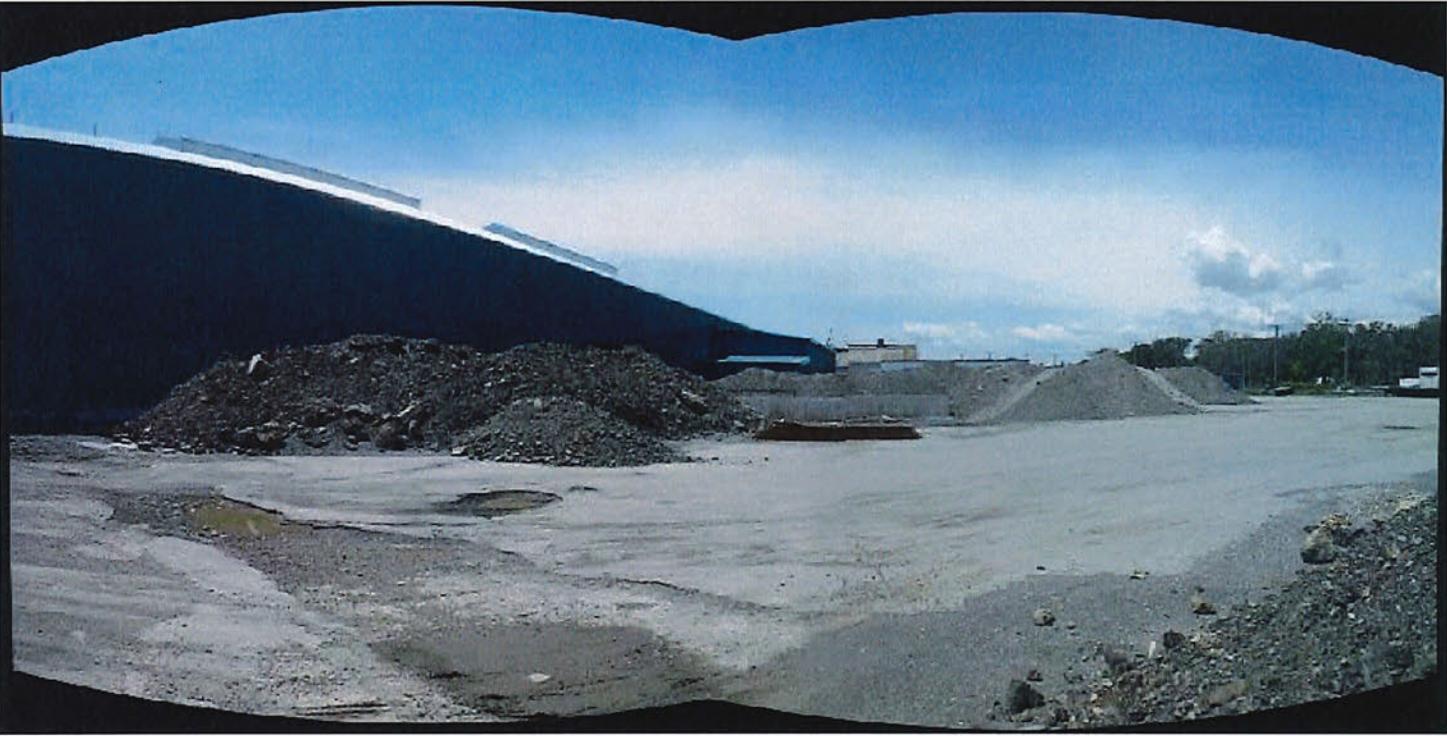
DSCN4764 (640x480) Panorama.jpg

7. Matériaux de remblais sur le site pour des travaux de rénovation du bâtiment pour d'agrandissement de l'usine (travaux en cours)

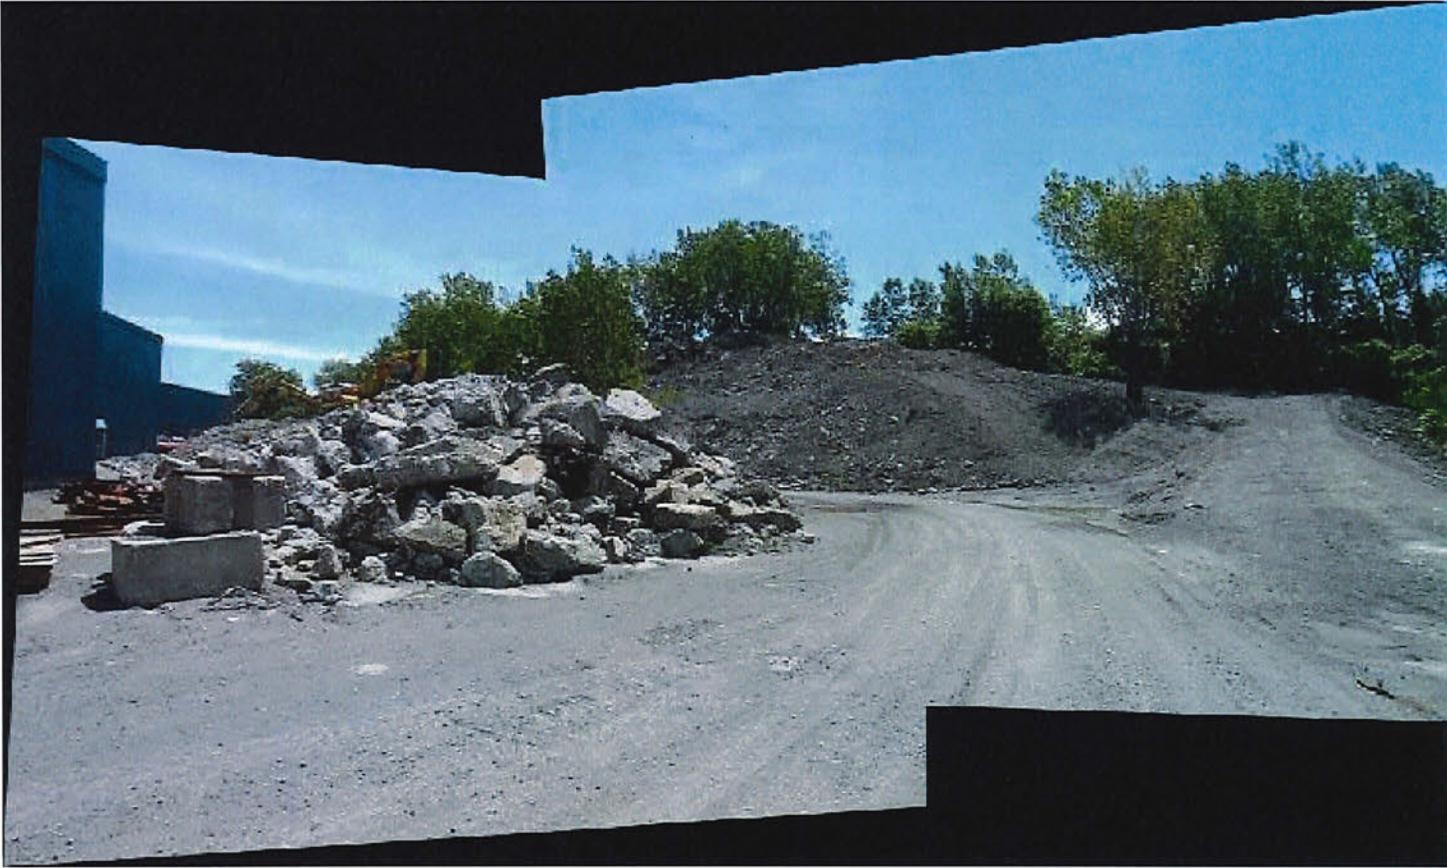
DSCN4768 (640x480) Panorama.jpg

- Les conditions d'entreposage, soit sur une surface asphaltée dont l'intégrité est inconnue, représente un risque de contaminer les sols et les eaux souterraines puisque aucune mesure n'ont été prises pour limiter l'infiltration des eaux de précipitation;

8. Résidus de béton à l'arrière du bâtiment provenant de la démolition de la dalle de béton dans l'usine en cours de travaux

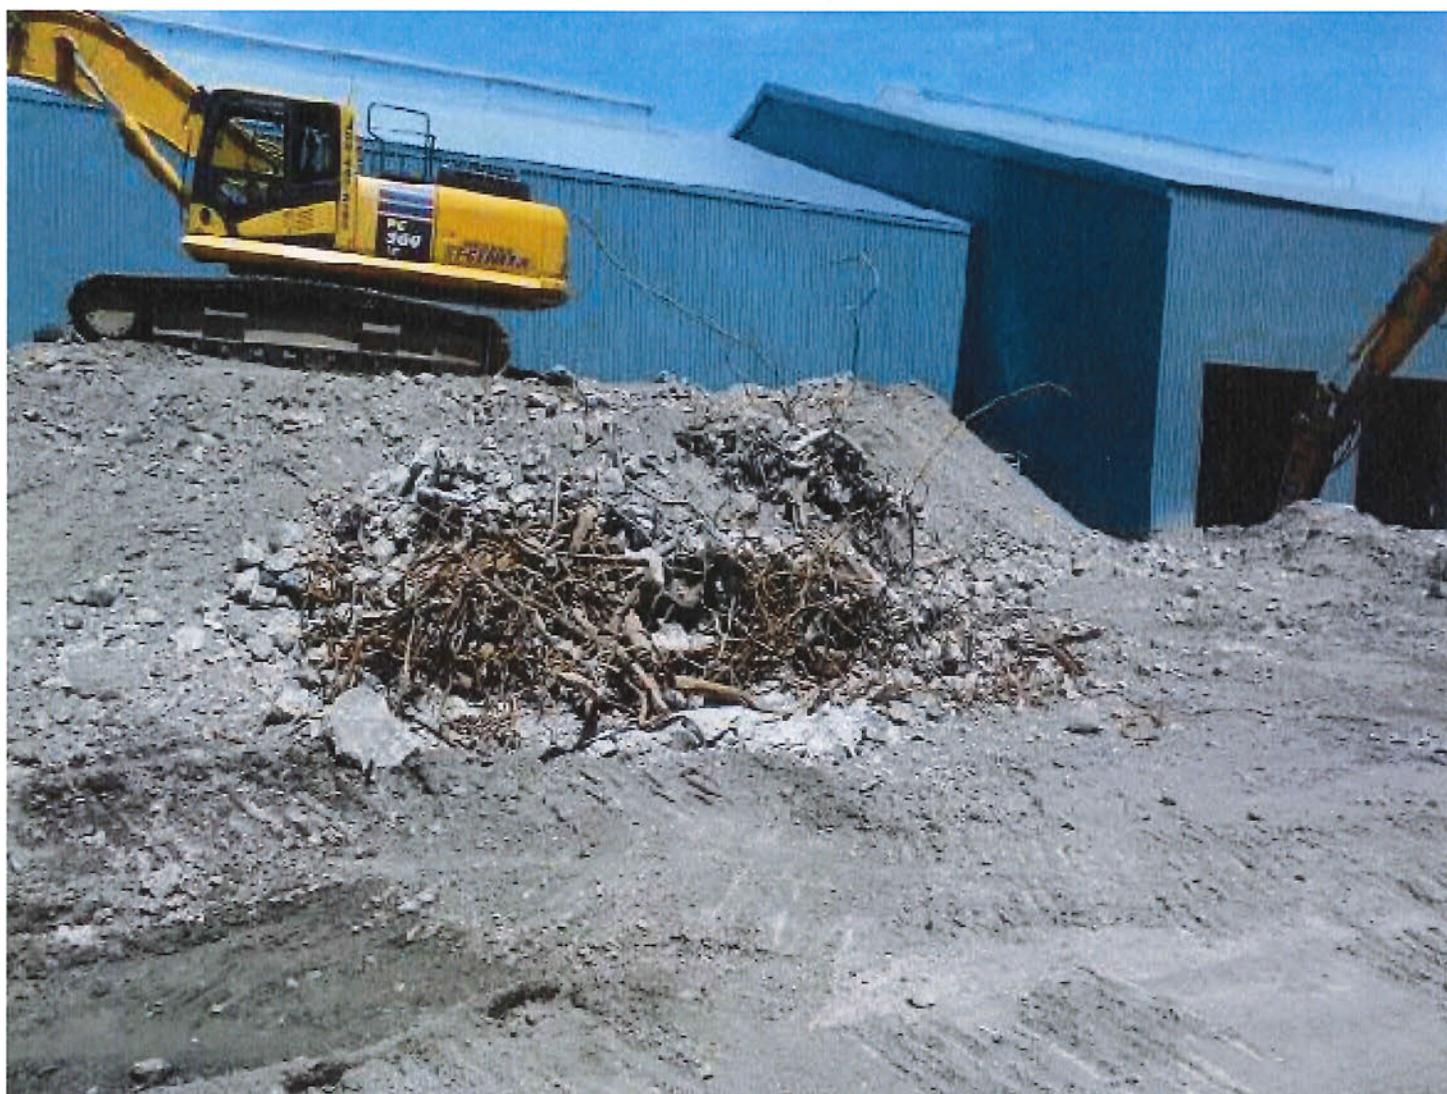
DSCN4772 (640x480).jpg

9. Câbles d'acier provenant de la démolition de la dalle de béton

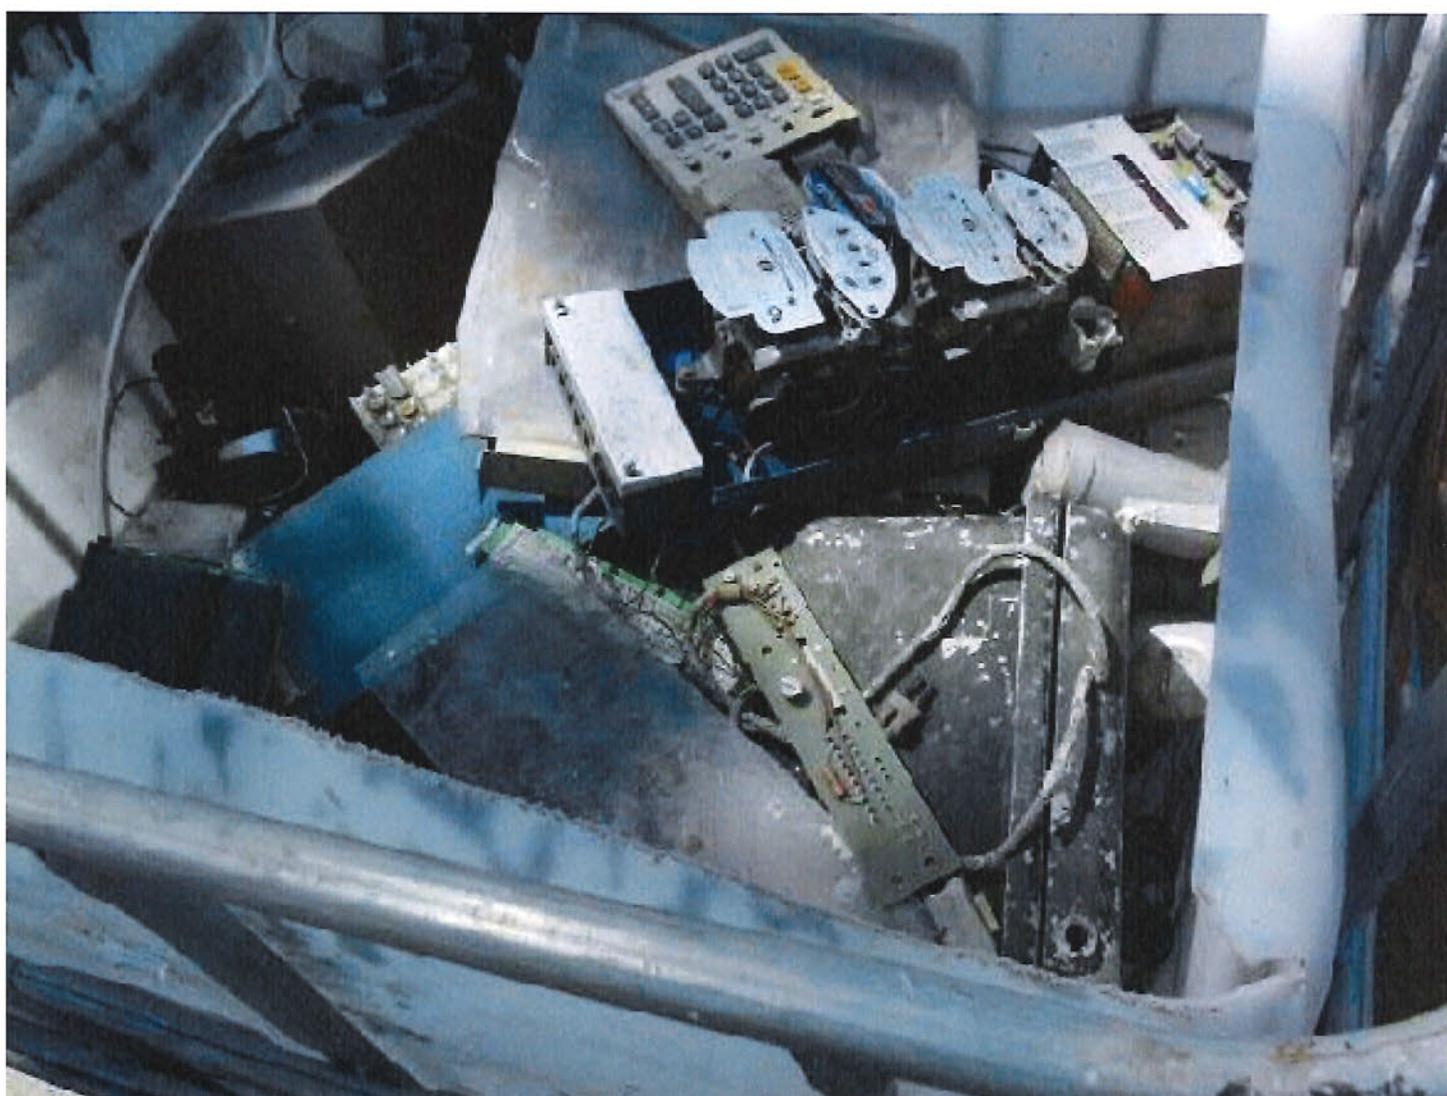
DSCN4773 (640x480).jpg

10. Bac de petits appareils électroniques à l'extérieur

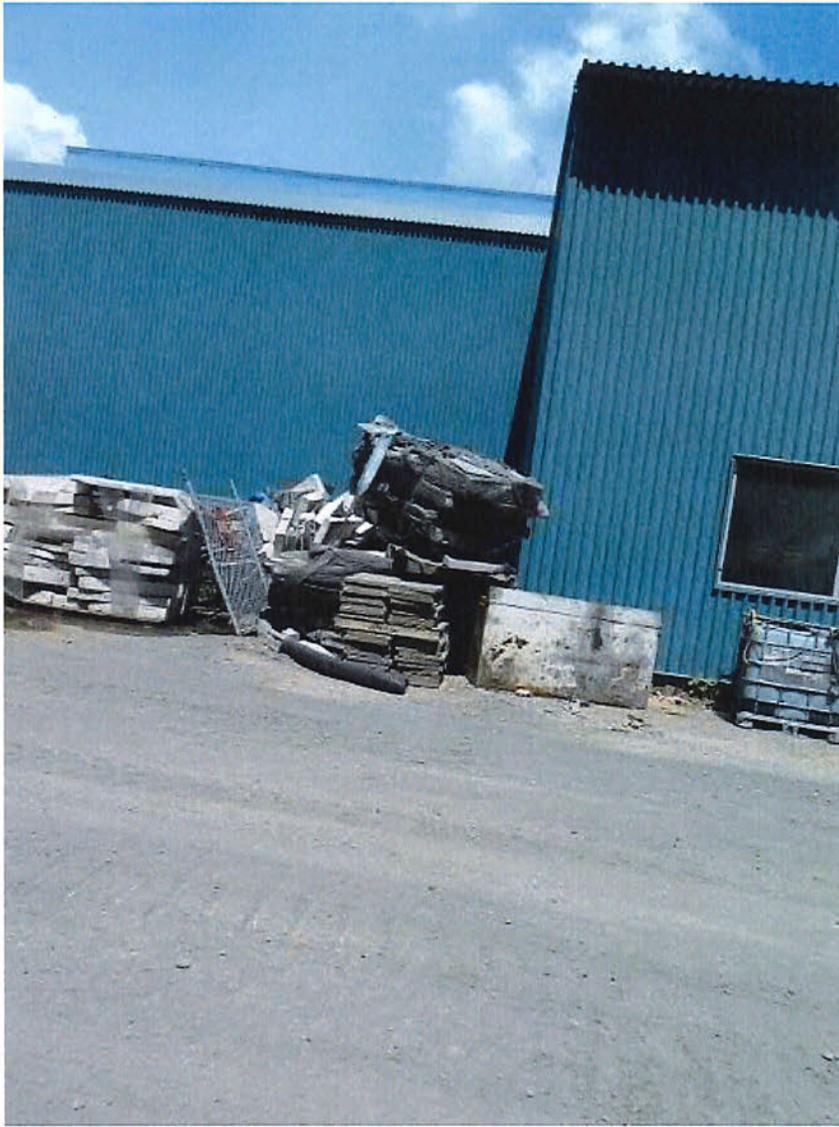
DSCN4777 (480x640).jpg

11. Tuiles et dalles de ciment à l'arrière du bâtiment et résidus en plastique
