RAPPORT D'INSPECTION

Centre de contrôle environnemental du Québec

1.1 Demande		<input type="checkbox"/> SO
N° de demande : 200672145	Type de demande : Plainte à caractère environnemental	
Objet de la demande : A-PL et H-PL / Grenville sur la rouge / Sébastien Peeters / Vérifier le bien-fondé de la plainte du 17 septembre concernant des travaux récents de déboisement, décapage en milieu humide en vue d'une mise en culture du sol

1.2 Intervention	
N° d'intervention : 301347731	Type d'intervention : Inspection
N° de gestion doc. : 7710-15-01-00968-03	N° de document : 401746453
But de l'intervention : A-PL / Grenville sur la rouge / Sébastien Peeters / Vérifier le bien-fondé de la plainte du 17 septembre concernant des travaux récents de déboisement, décapage en milieu humide en vue d'une mise en culture du sol

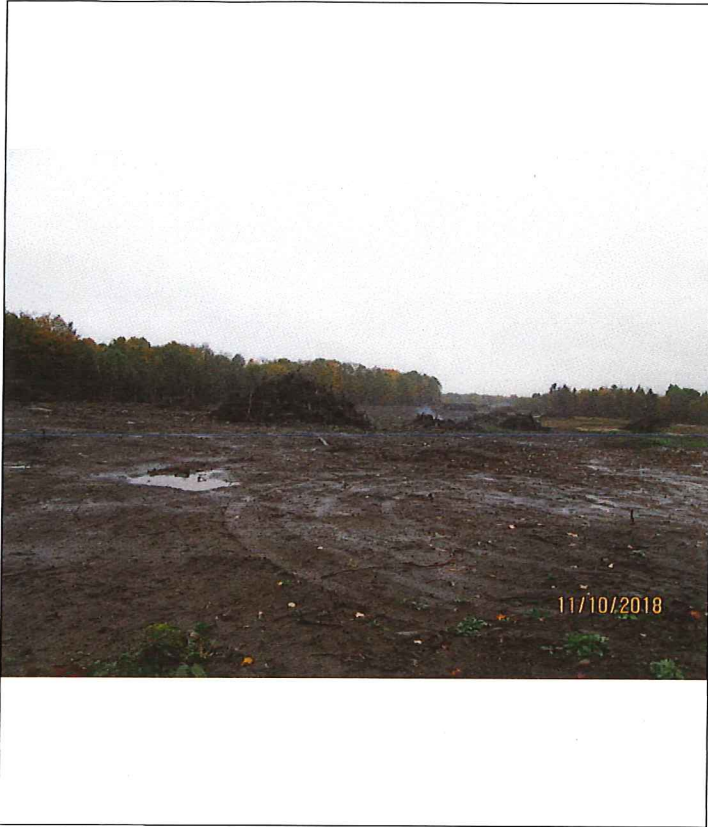
IMG_3708.JPG

Photo 1: L'étendu de la partie déboisée du lot 5925684

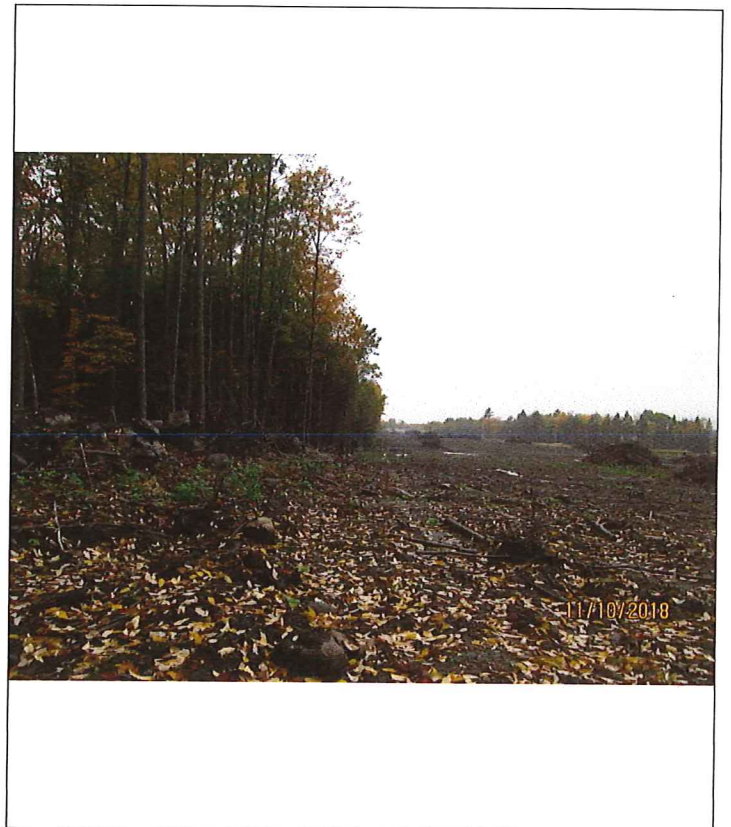
IMG_3717.JPG

Photo 2: La limite de déboisée du côté sud

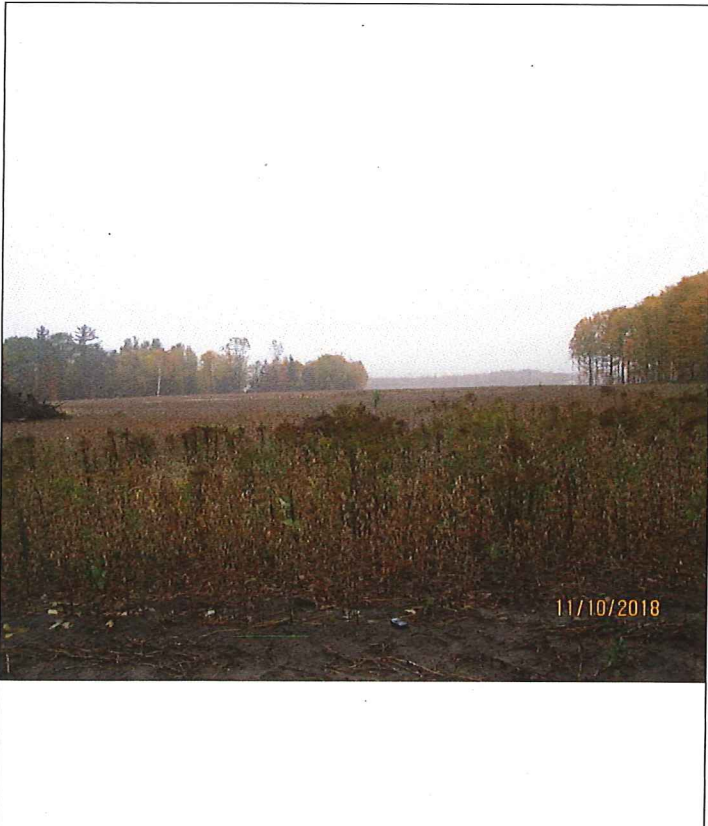
IMG_3731.JPG

Photo 3: Le champ cultivé en soya dans le lot 5925684

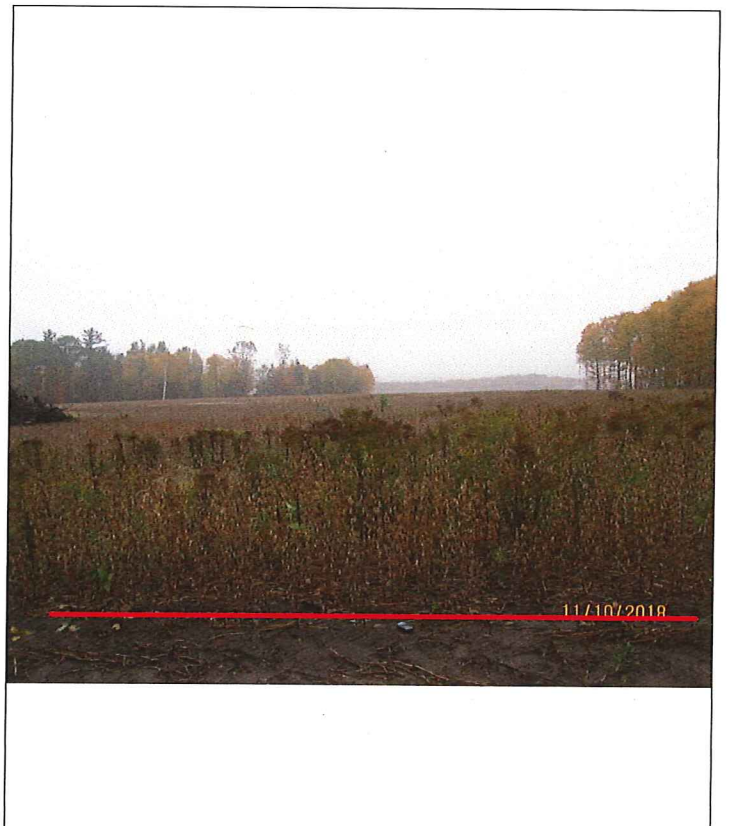
IMG_3731.JPG

Photo 4: La limite du champ de soya par rapport à la partie déboisée (flèche rouge)

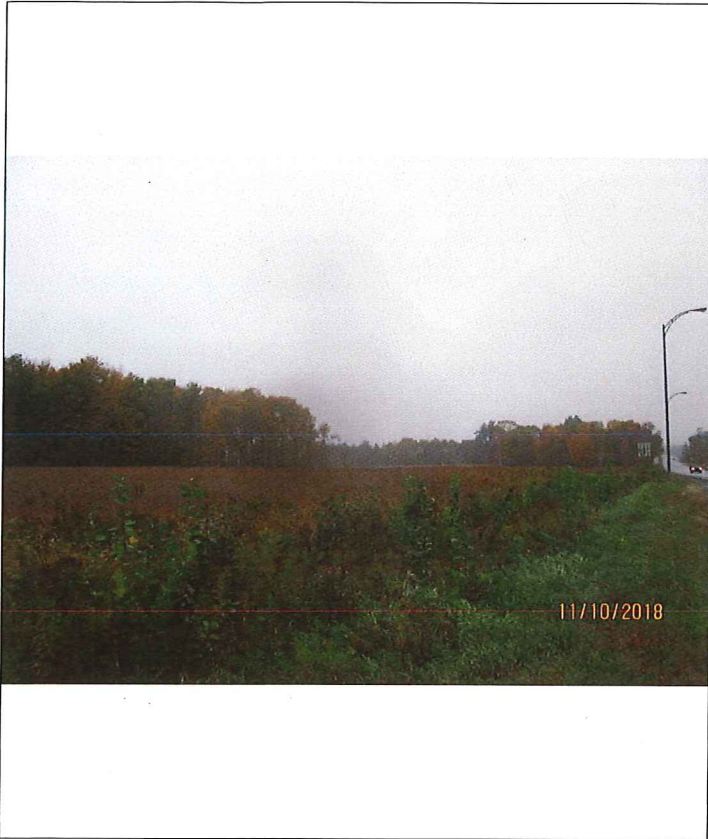
IMG_3752.JPG

Photo 5: Le prolongement du champ de soya (côté de la route 148)

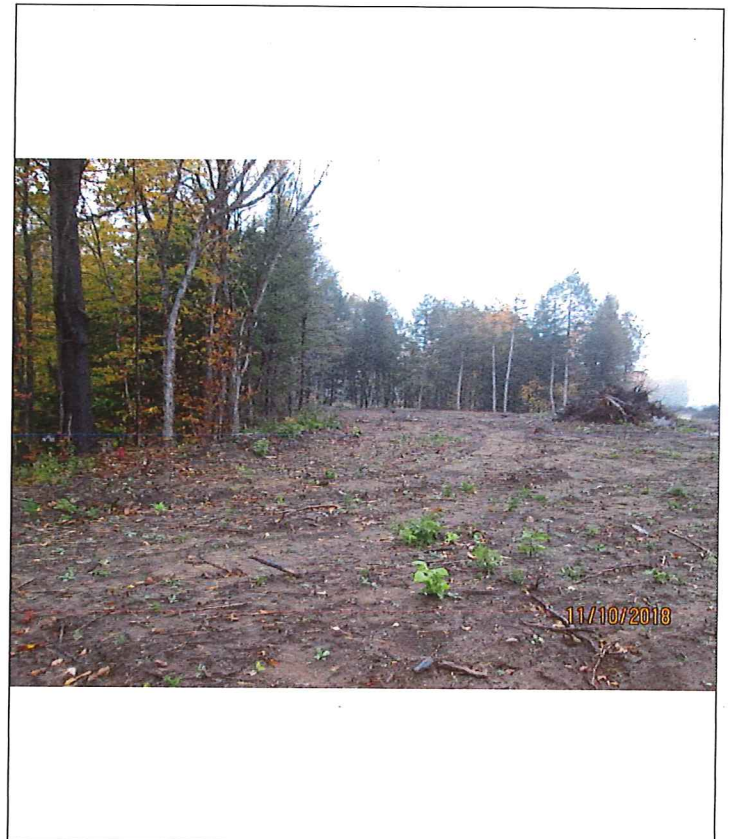
IMG_3744.JPG

Photo 6: La limite de la partie déboisée du côté du cours d'eau

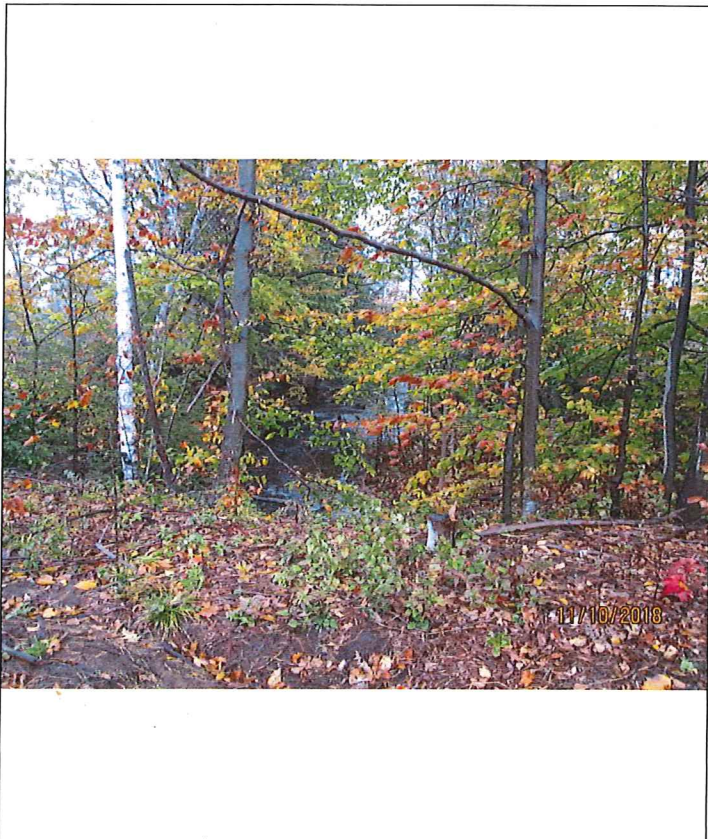
IMG_3745.JPG

#	Type de pièce	Numéro	Titre
1	Carte	carte 1	La situation actuelle sur le lot 5925684
2	Carte	Carte 2	La situation actuelle montrant la partie déboisée et cultivée sur le lot 5925684
3	Carte	Carte 3	Situation du lot 5925684 durant l'année 2000
10	Équipement utilisé	↓↑ - +	<input checked="" type="checkbox"/> SO
11	Échantillon	↓↑ - +	<input checked="" type="checkbox"/> SO
12	Mise en contexte		<input type="checkbox"/> SO
<p>Une plainte est parvenue à notre bureau le 17 septembre 2018 concernant des travaux récents de déboisement, en vue d'une mise en culture du sol.</p>			
13	Description de l'intervention		
<p>Sur le lieu, je ne rencontre personne. Pour délimiter l'étendue du champ cultivé et la partie déboisée (photos 1, 2 et 8), je commence par prendre des photos et des points GPS (UTM, NAD83, 18) avec une précision de plus ou moins 3 mètres (carte 1) à l'aide d'un appareil GPS Garmin, etrex003.</p> <p>Je constate qu'il y a sur le lot 5925684 un champ en culture de soya, soit une culture visée par l'interdiction (photos 3, 4 et 5). Ce lot est entouré d'un cours d'eau des côtés nord-ouest et sud-ouest (carte 1 et photo 7)</p>

Photo 7: Le cours d'eau traversant le lot 5925684

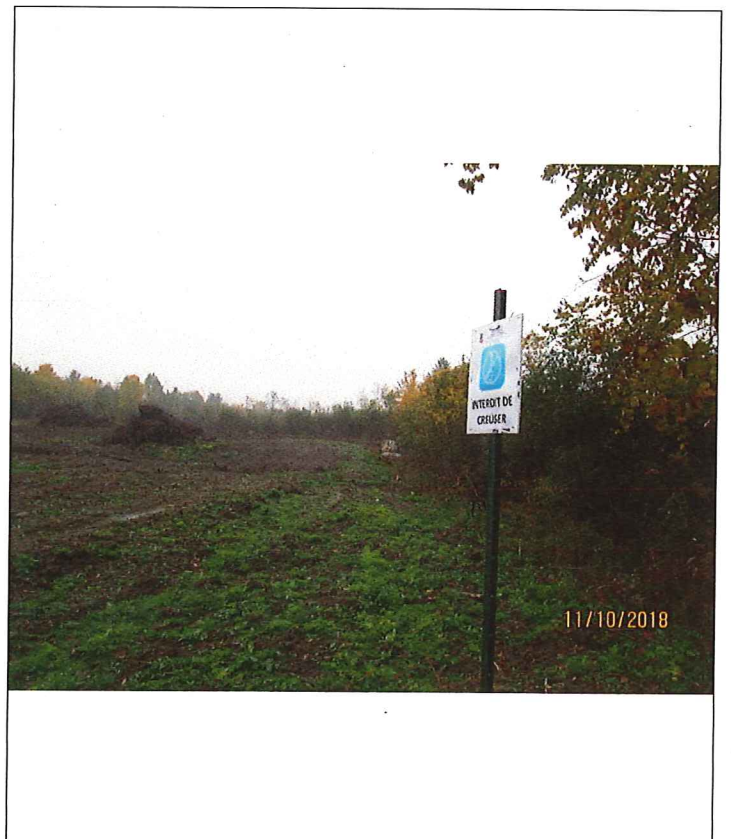
IMG_3737.JPG

Photo 8: La limite du déboisement du côté ouest

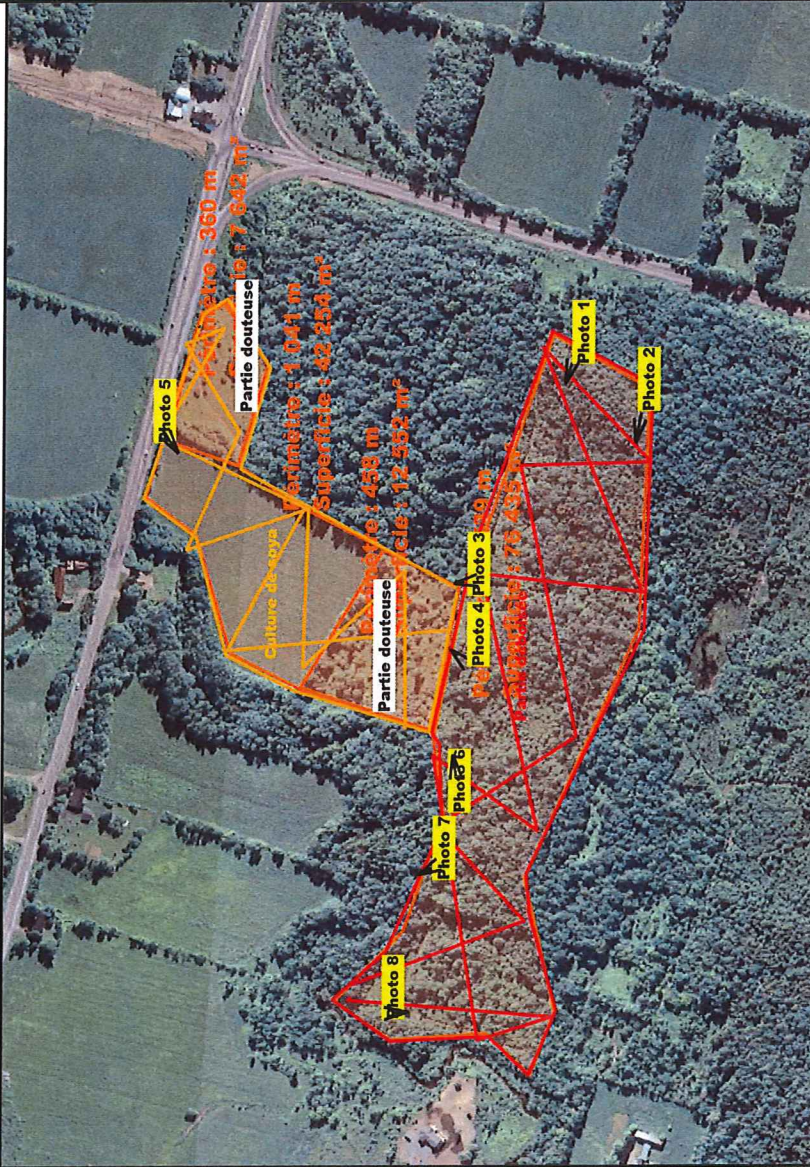
*Carte 2
ortho-2007*

14	Vérification complémentaire à l'intervention		<input type="checkbox"/> SO
<p>Les points GPS saisis et géoréférencés dans l'atlas géomatique me permettent de délimiter le champ cultivé en soya et la partie déboisée du lot 5925684 (carte 2). La superficie mesurée de la partie cultivée est de 4.20 ha et celle de la partie déboisée est de 7.6 ha (carte 2).</p> <p>En examinant les orthophotos de l'Atlas géomatique de 2000 et 2007, je constate qu'il y a deux parties de la superficie de 4.2 ha cultivée qui présentent un sol clairsemé de végétation (arbres, arbustes ou autres). Avec ces images, il m'est difficile de confirmer si elles étaient en culture ou non (cartes 2 et 3). Ces deux parties douteuses ont une superficie totale de 2 ha.</p> <p>Selon nos dossiers, le lieu d'élevage relié à cette superficie en culture élevait des chevaux en 2004.</p> <p>Les mêmes cartes confirment que la partie récemment déboisée faisait toujours partie de la forêt située sur le lot 5925684. Le 23 octobre 2018, j'appelle l'actionnaire pour l'informer de la situation. Il me confirme que la partie actuellement cultivée en soya était toujours cultivée, même avant 2004.</p> <p>Je lui explique qu'il n'a pas le droit de cultiver la partie récemment déboisée en culture interdite, en vertu de l'article 50.3 al. 1 du REA.</p>

La situation actuelle montrant la partie déboisée sur le lot 5925684

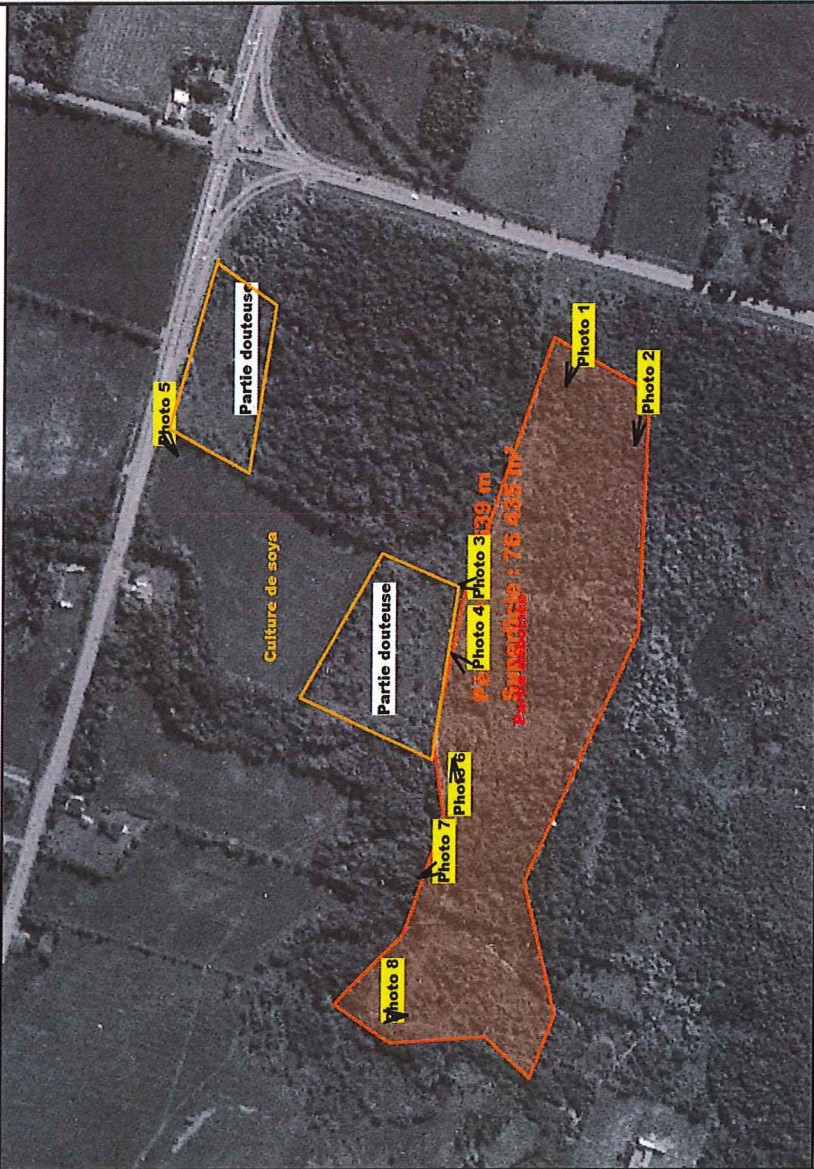
Carte 3

Situation du lot 5925684 durant l'année 2000

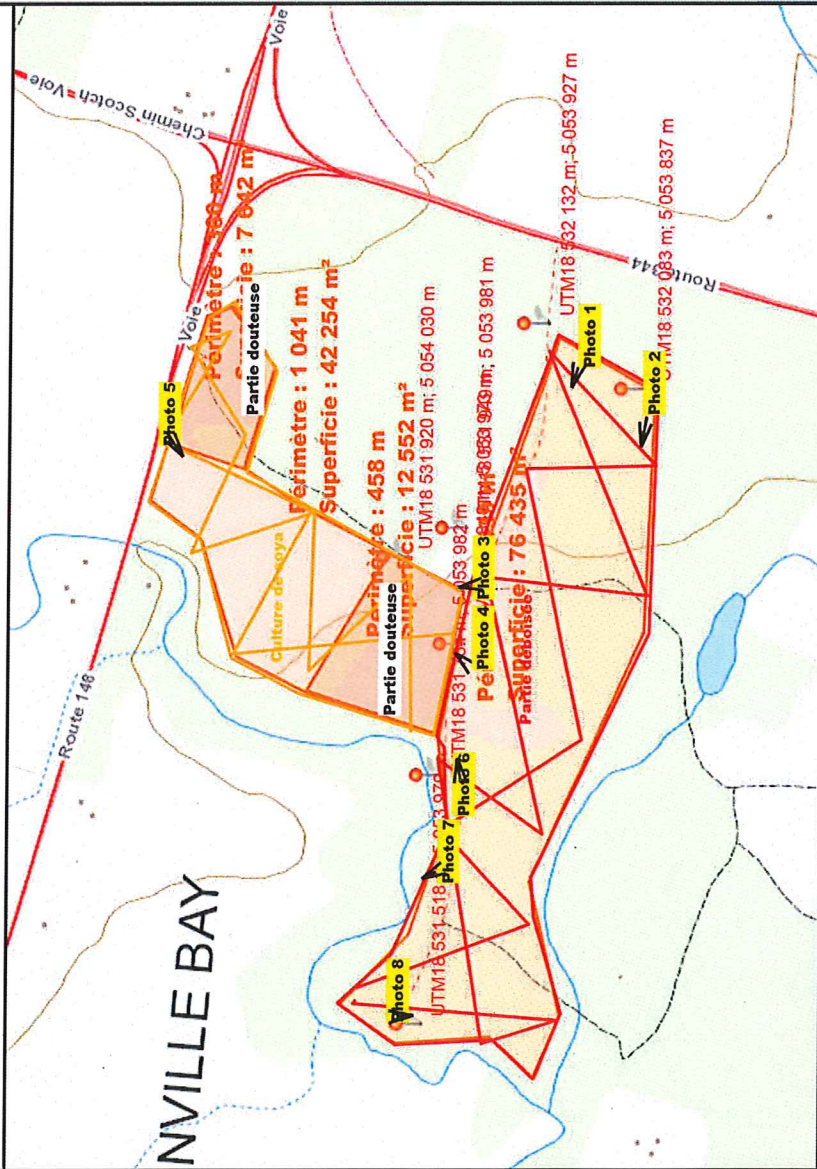
Carte 1

La situation actuelle sur le lot 5925684 à Grenville sur la rouge
