Objet : Demande d'accès concernant les lots 3 573 215 et 3 753 226 du cadastre du Québec.373 et 381 rang de la rivière Sud à Saint-Lin Laurentides

## RAPPORT D'INSPECTION

Direction régionale de Montréal, de Laval, de Lanaudière et des Laurentides  
Région : Lanaudière

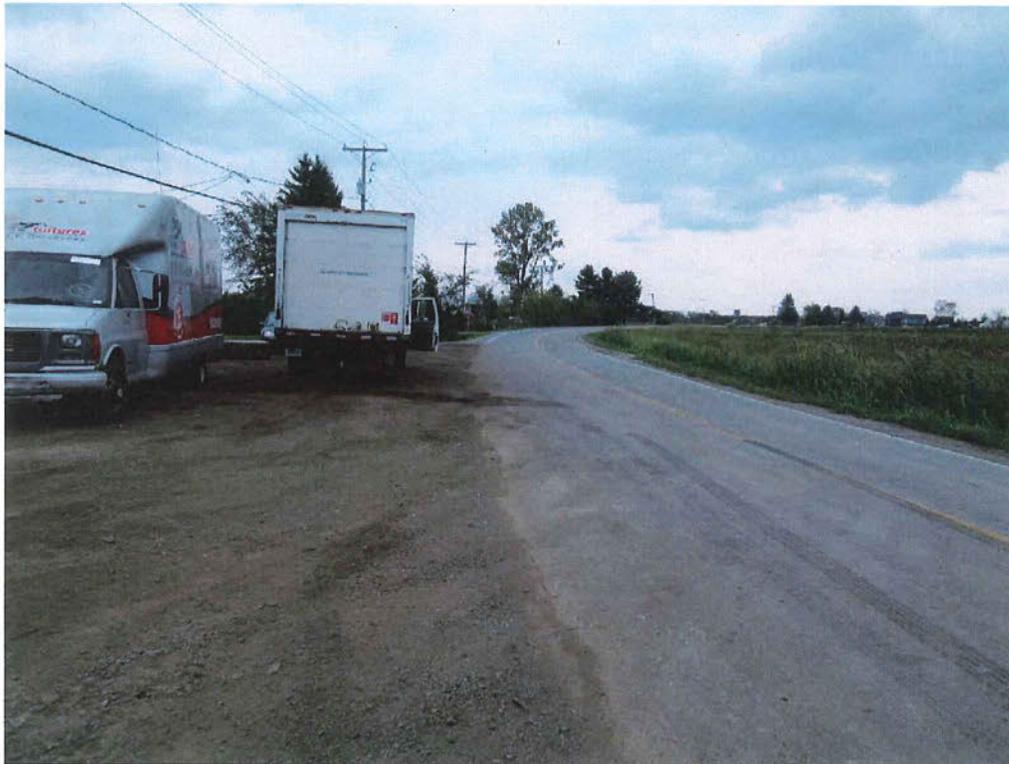
photo 001.jpg : la chaussée était exempte de déchets au moment de l'inspection.

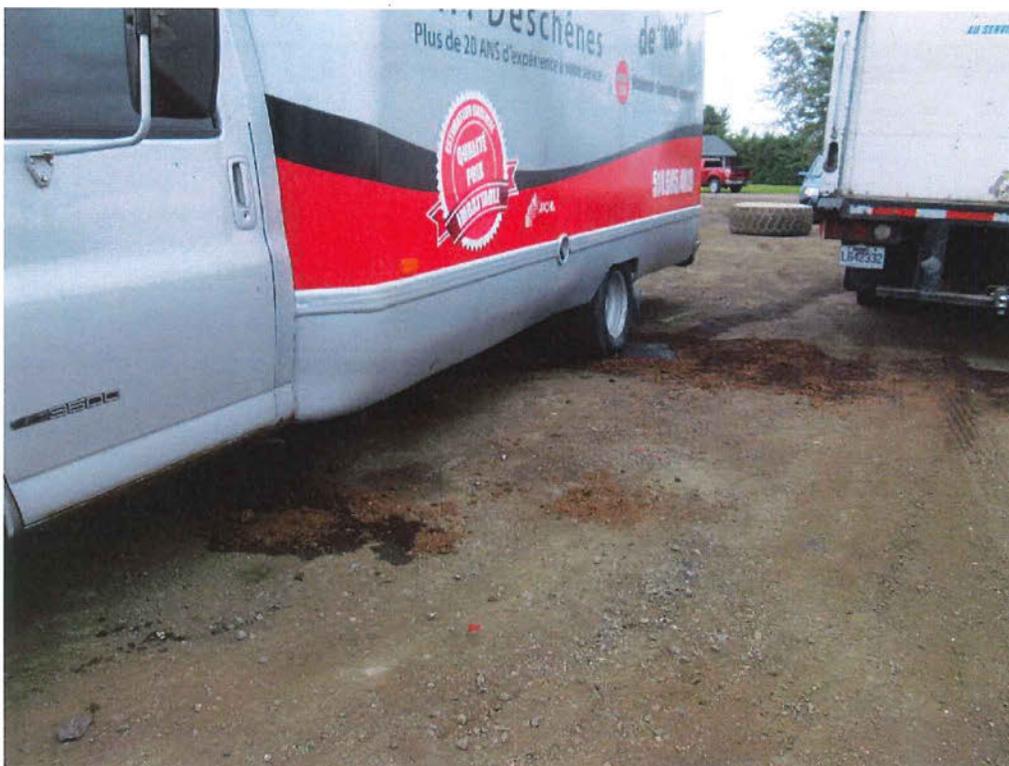
Par contre, je remarque qu'un véhicule perd son huile dans l'aire de réception des vhu. De la tourbe a été déposée sur une partie du déversement. Le propriétaire m'explique que ce VHU vient d'être livré et qu'un incident est survenu lors de la livraison. Il a immédiatement mis en place de la tourbe sur le déversement et s'apprêtait à mettre de l'absorbant aussi. Il me montre les deux « spill kit » qu'il a installés dans l'aire de réception pour répondre plus rapidement à ce genre de situation. Les quantités d'huile déversées sont de moins de 20 litres. Le propriétaire donne l'ordre à ses employés de mettre immédiatement de l'absorbant sur le déversement.

photo 003.jpg : un déversement est survenu juste avant mon arrivée sur les lieux. De l'absorbant a été déposé sur l'huile.

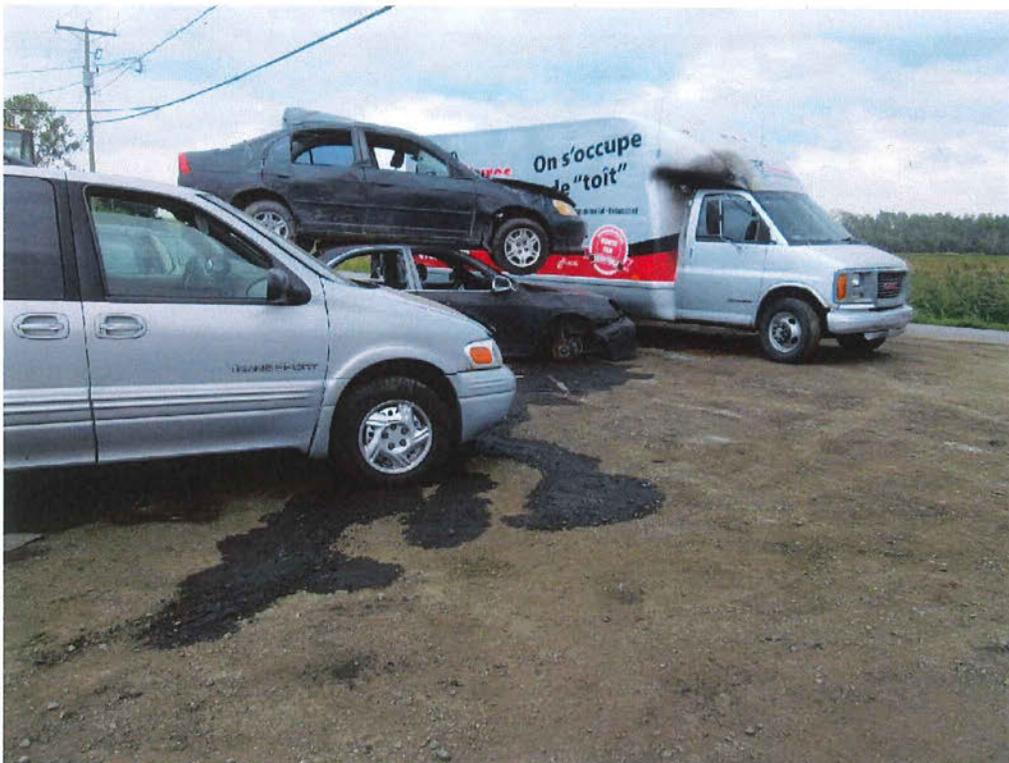
photo 005.jpg : aperçu du déversement survenu plus tôt dans la journée.

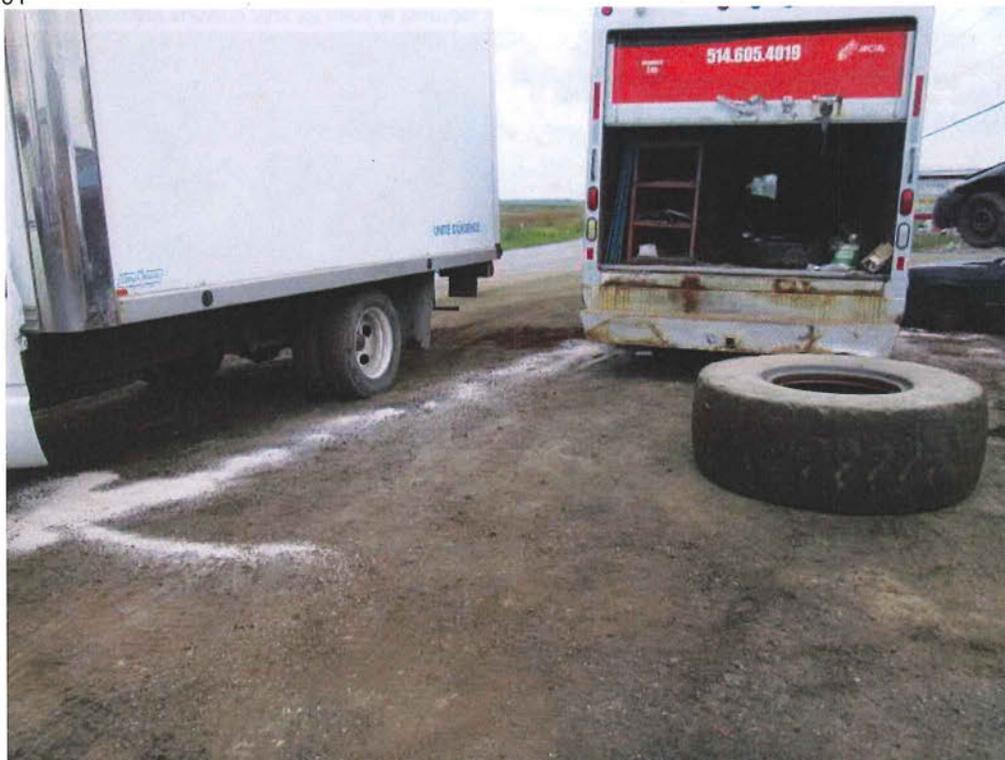
photo 008.jpg : absorbant mis en place durant mon inspection.

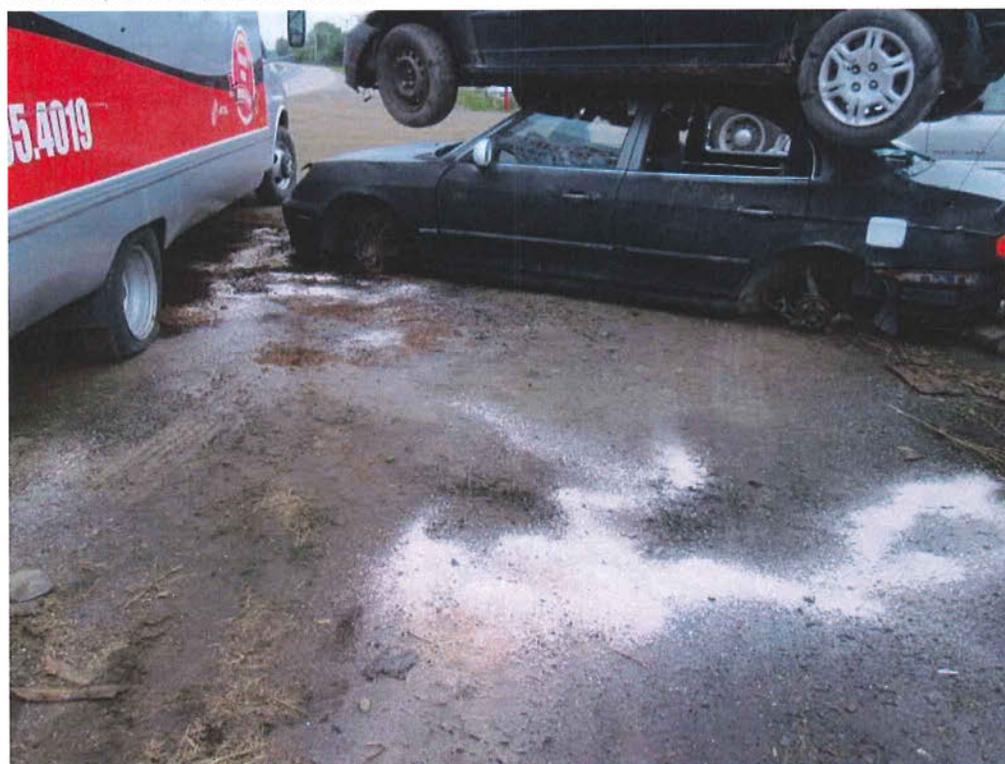
photo 009.jpg : idem photo précédente.

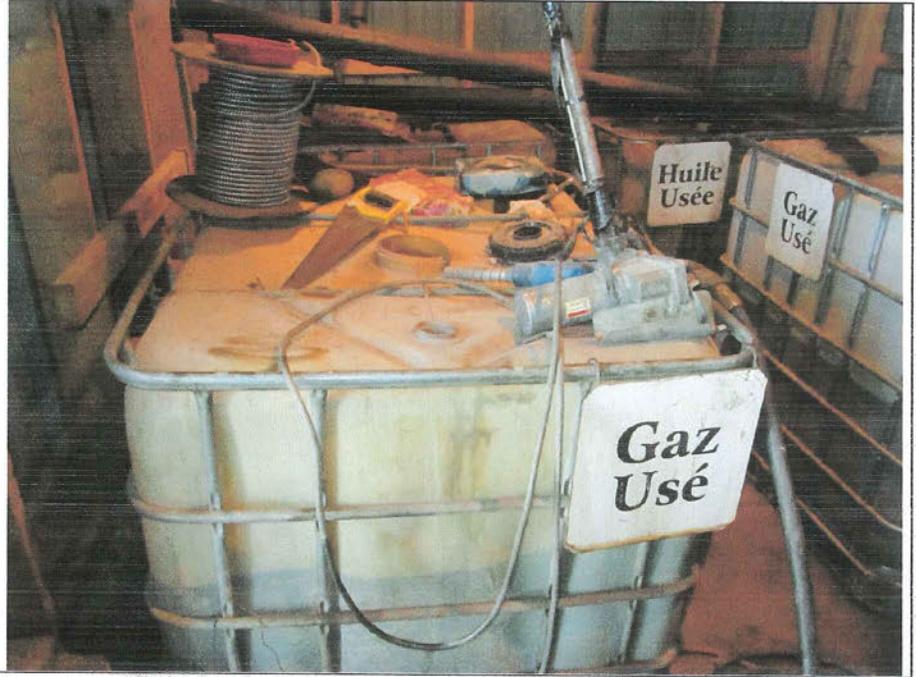
Il me montre ensuite l'endroit où sont entreposées les matières dangereuses résiduelles générées par les activités de l'entreprise. Le lieu d'entreposage est identifié par une pancarte sur laquelle est inscrit «Environnement». Au total, un rouli-bac vide et 5 contenants d'une capacité de 1000 litres chacun sont entreposés à l'intérieur d'un espace aménagé pour pouvoir contenir les fuites (bassin de rétention en béton). Les contenants sont identifiés (gaz usé, huile usée) mais il n'y a pas de date de début d'entreposage sur les étiquettes (photo 009), ce qui contrevient à l'article 46 du Règlement sur les matières dangereuses.

Description :  
Entreposage des matières dangereuses résiduelles.

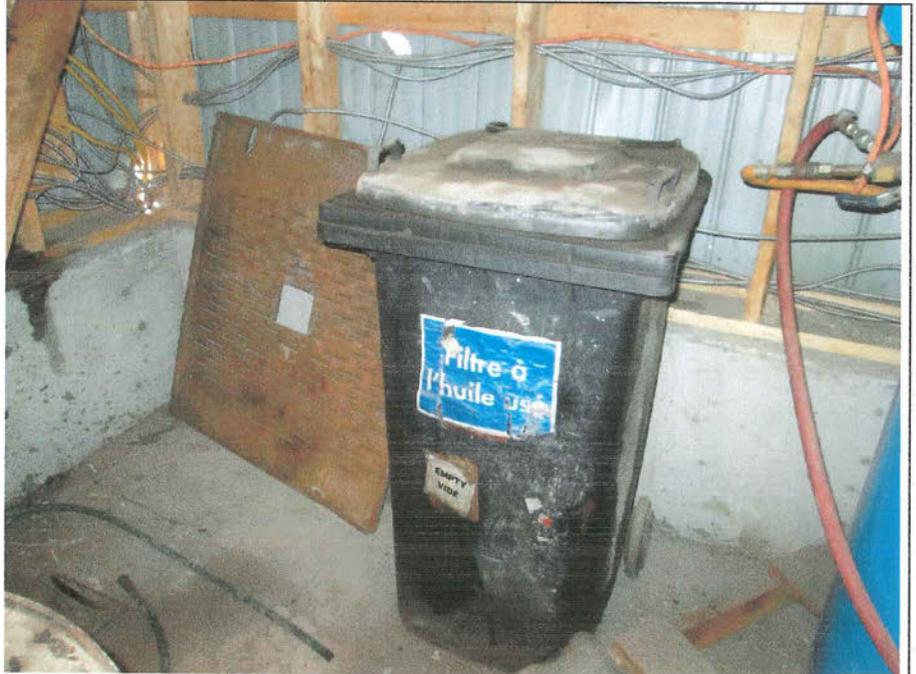
Photo N° : 012

Description :  
Idem photo précédente.

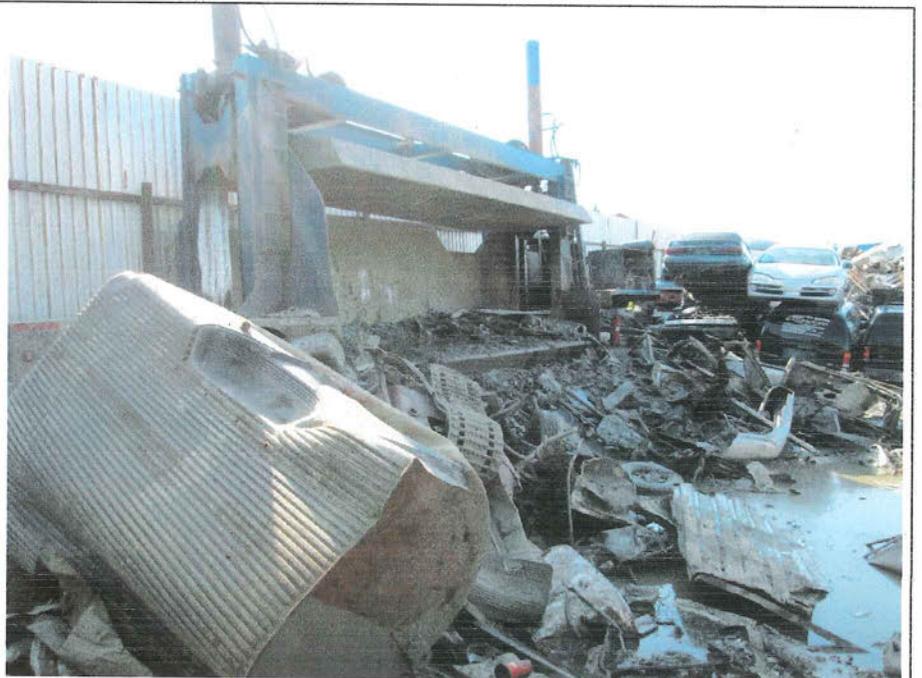
Photo N° : 013

Description :  
Presse utilisée pour le conditionnement des carcasses automobiles.

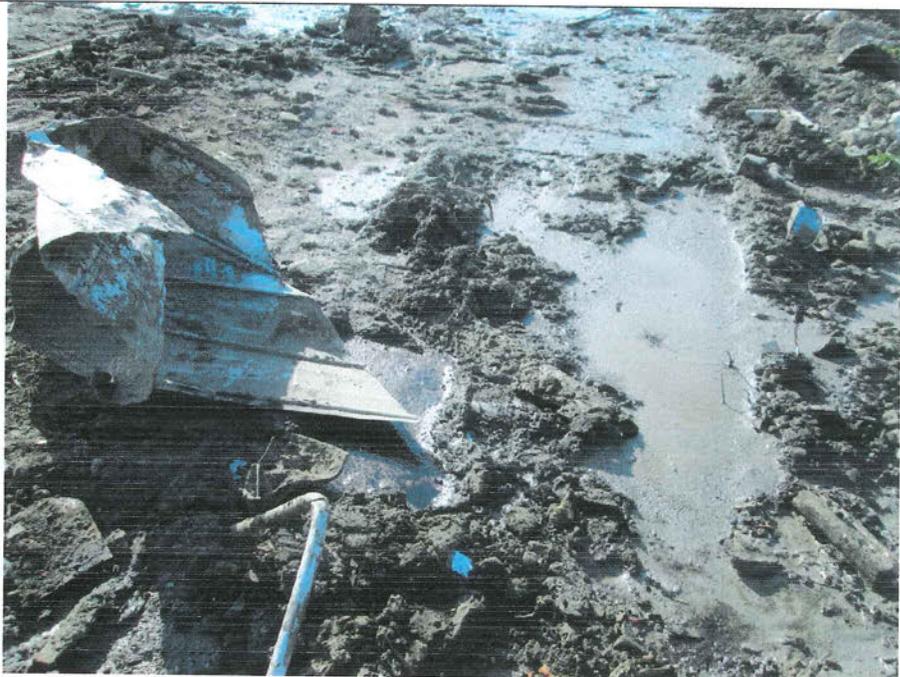
Photo N° : 007

Huiles usées et matières résiduelles au sol.

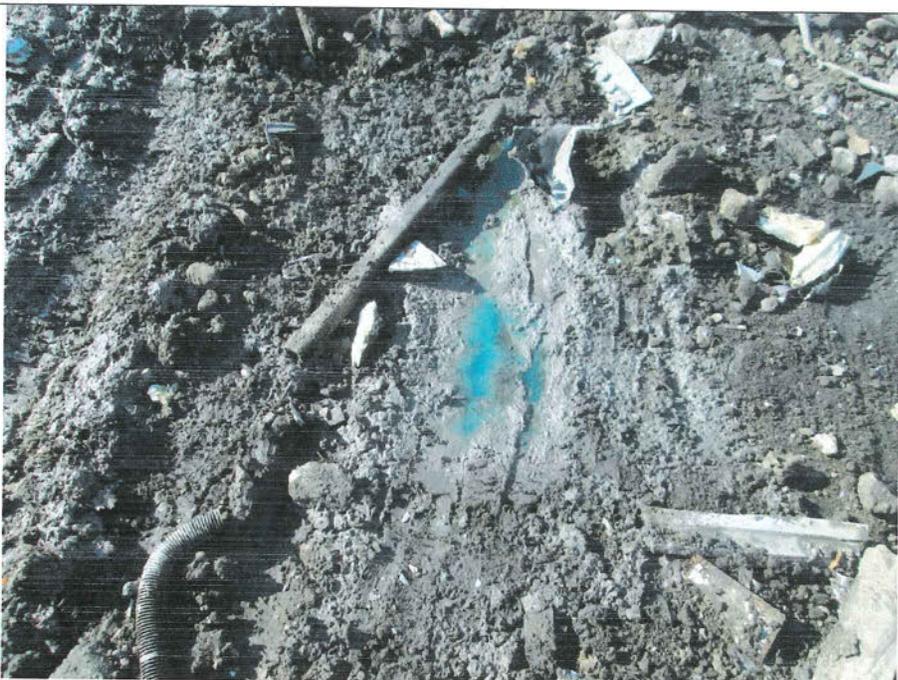
Photo N° : 019

Antigel et matières résiduelles au sol.

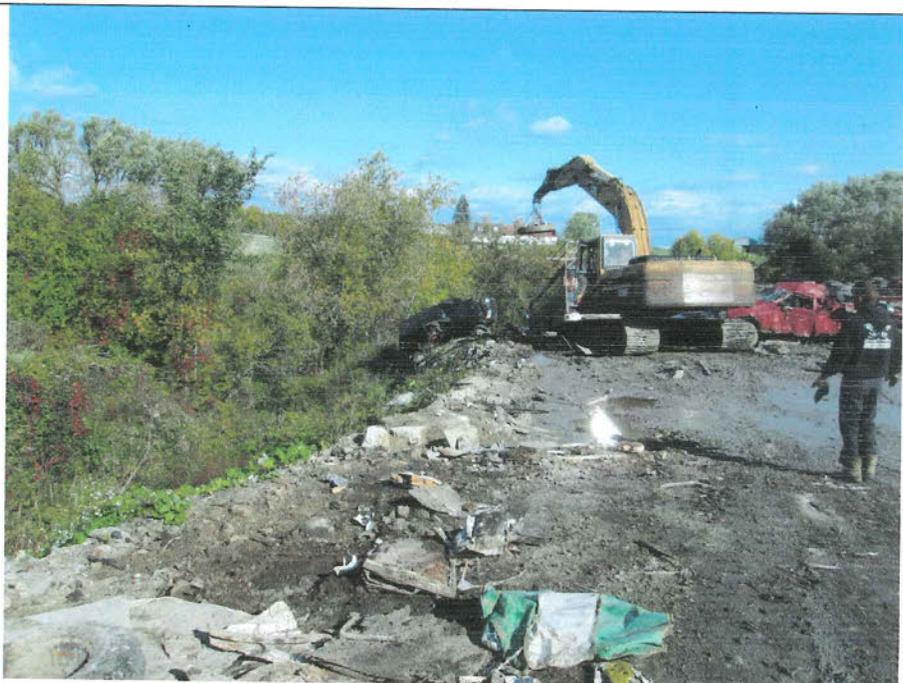
Photo N° : 017

Véhicule hors d'usage retiré du fossé au moment de l'inspection. Au premier plan, matières résiduelles partiellement enfouies sur le haut du talus du fossé.

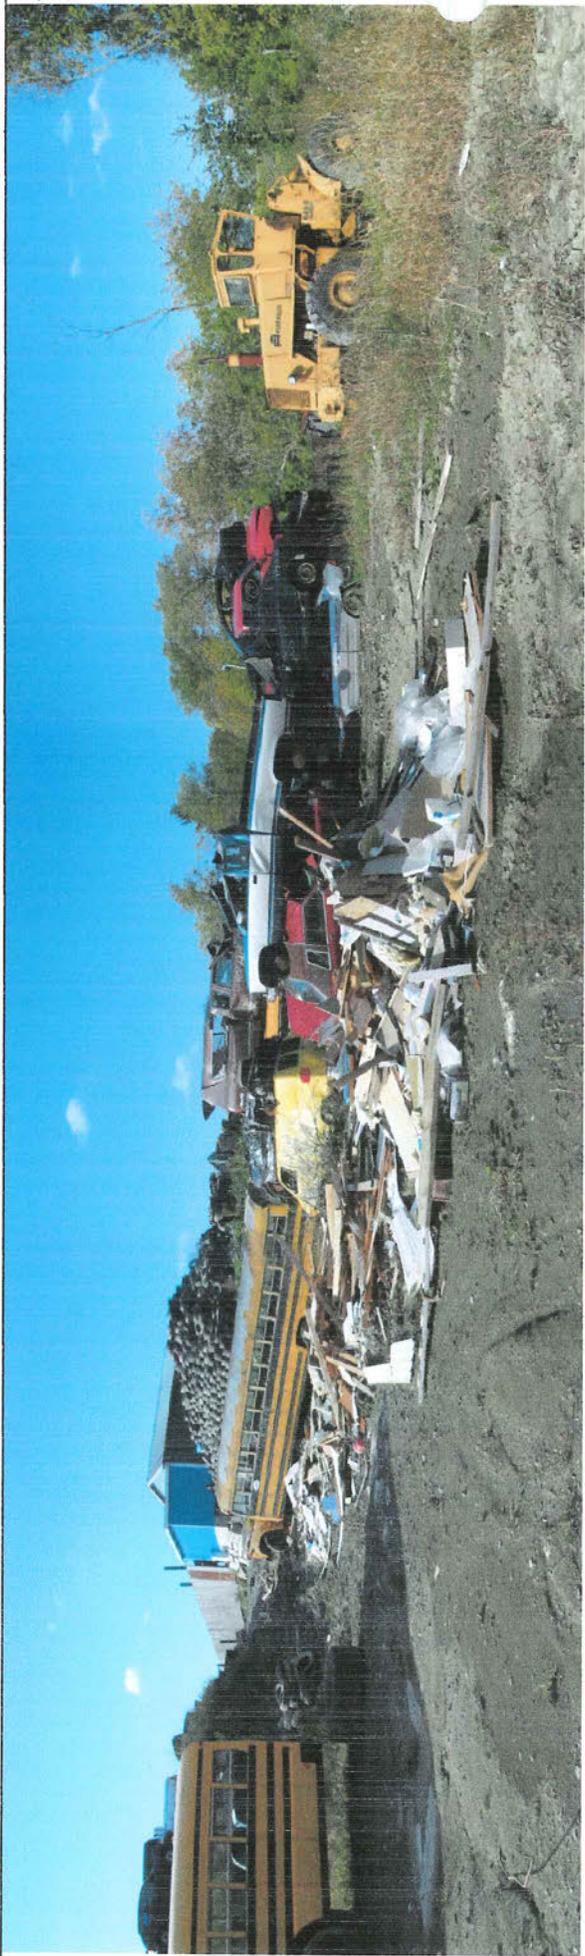
Photo no : 4-5-6

Matières résiduelles déposées au fond du terrain.

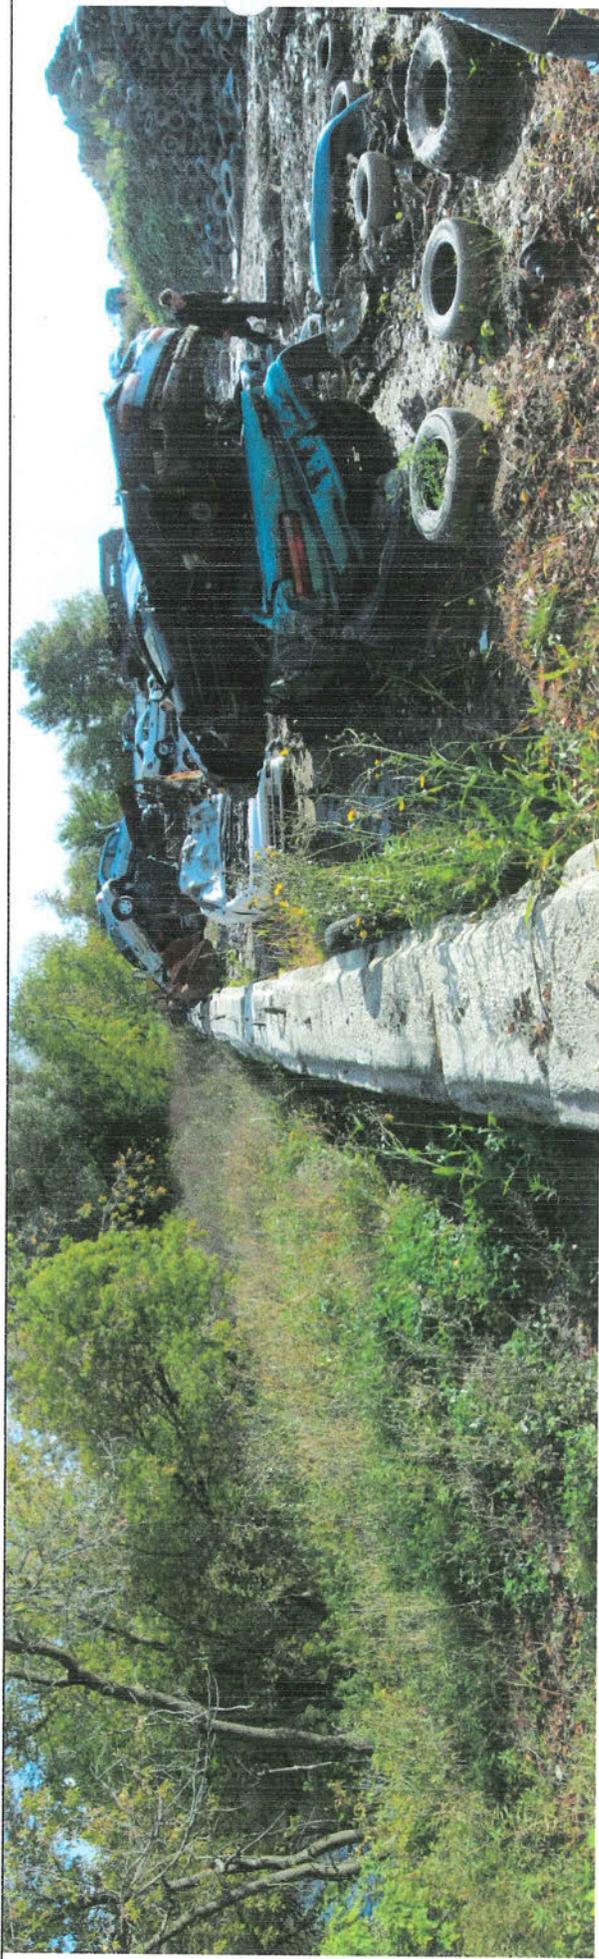
Entreposage à l'extérieur de la bande riveraine (délimité par des blocs de béton).

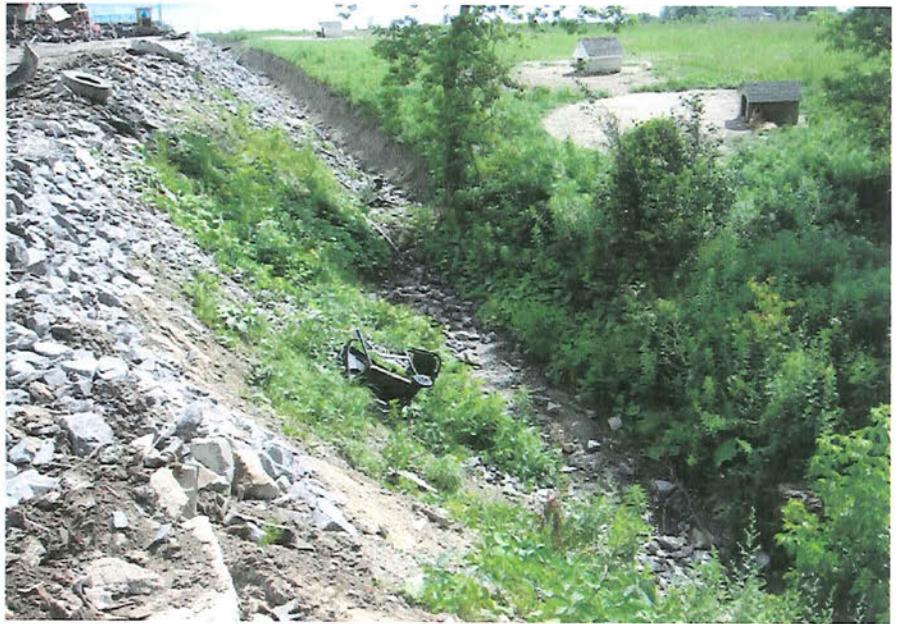
Description : Fossé ayant fait l'objet du nettoyage. À droite, sols propres remis à la place des sols contaminés qui ont été excavés.

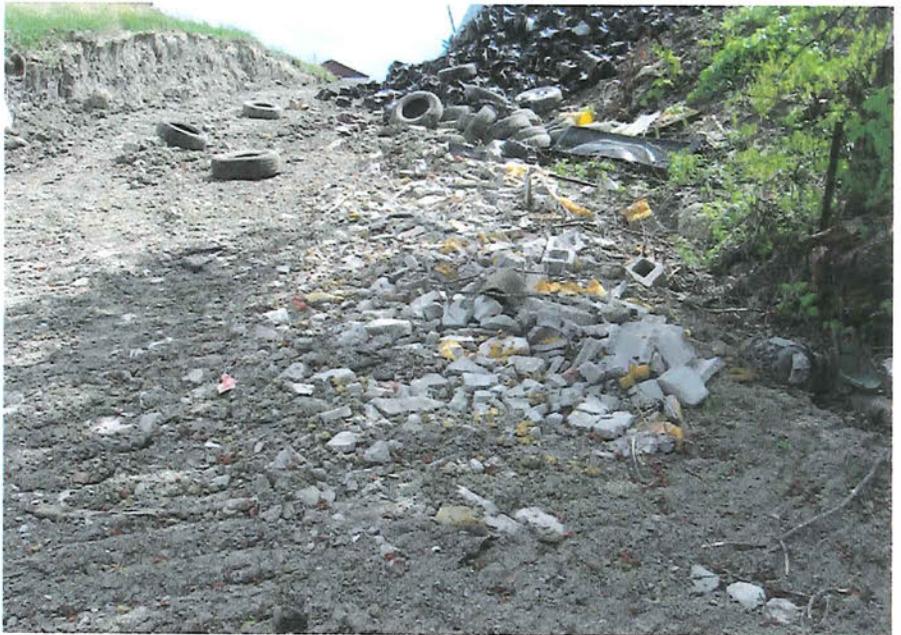
Photo no : 2

Description : Matières résiduelles encore présente dans le chemin situé à la droite du terrain.

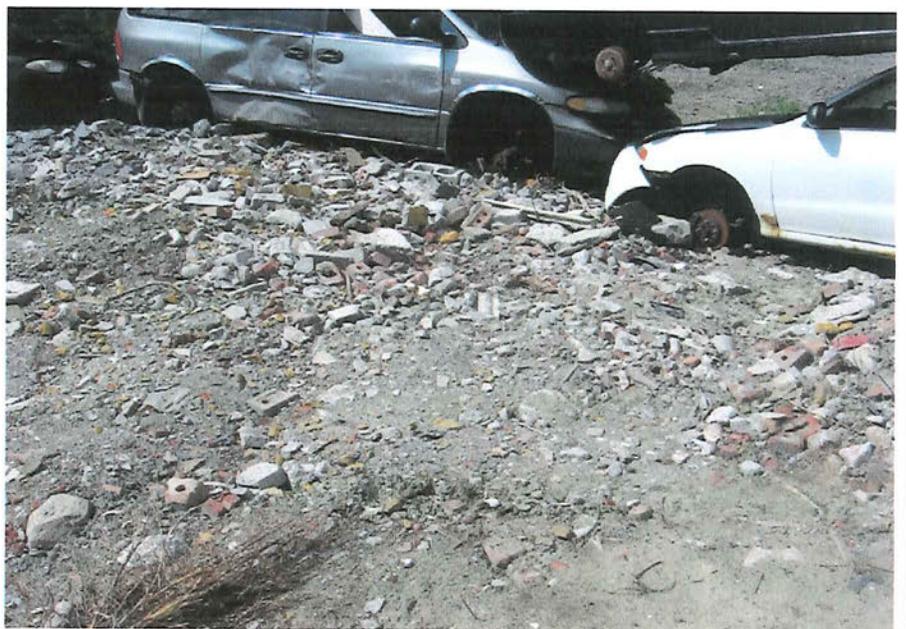
Photo no : 3

Description : Autres matières résiduelles en voie d'être récupérées

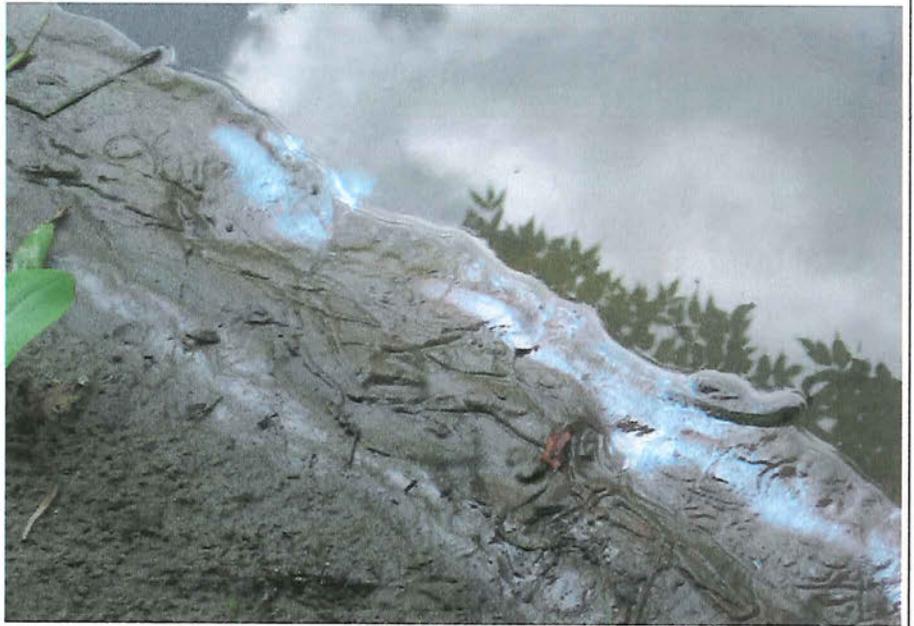
**Photo no : 4**

**Description : Film irisé de nature végétale.**

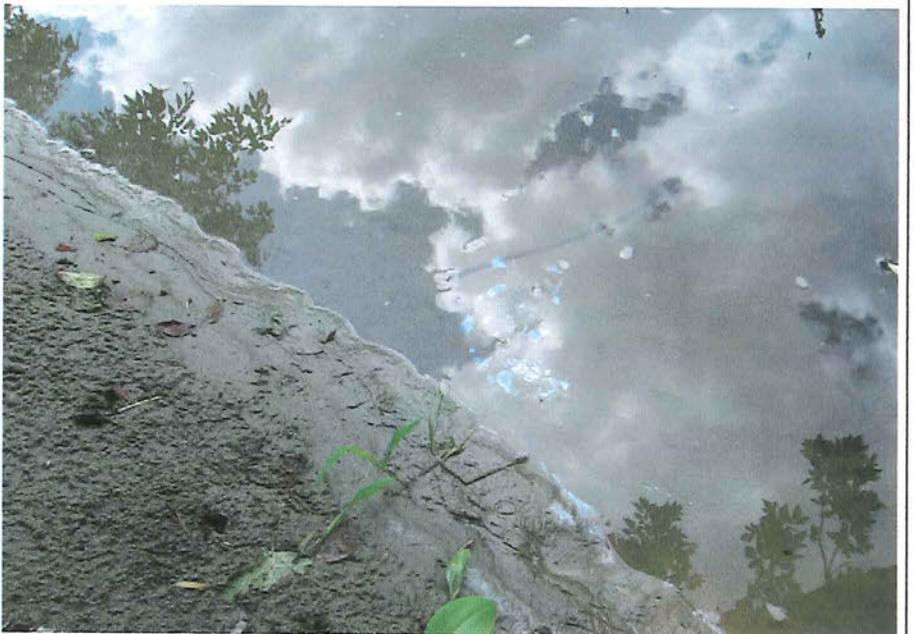
**Photo no : 5**

**Description : Autre vue film irisé de nature végétale.**

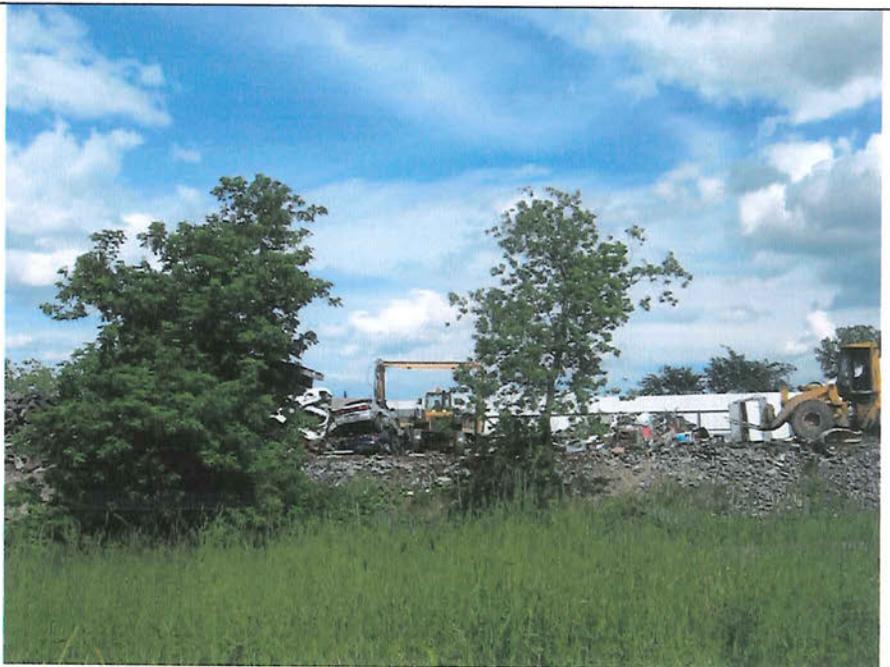
**Photo no : 6**

**Description : Chargement de la presse.**

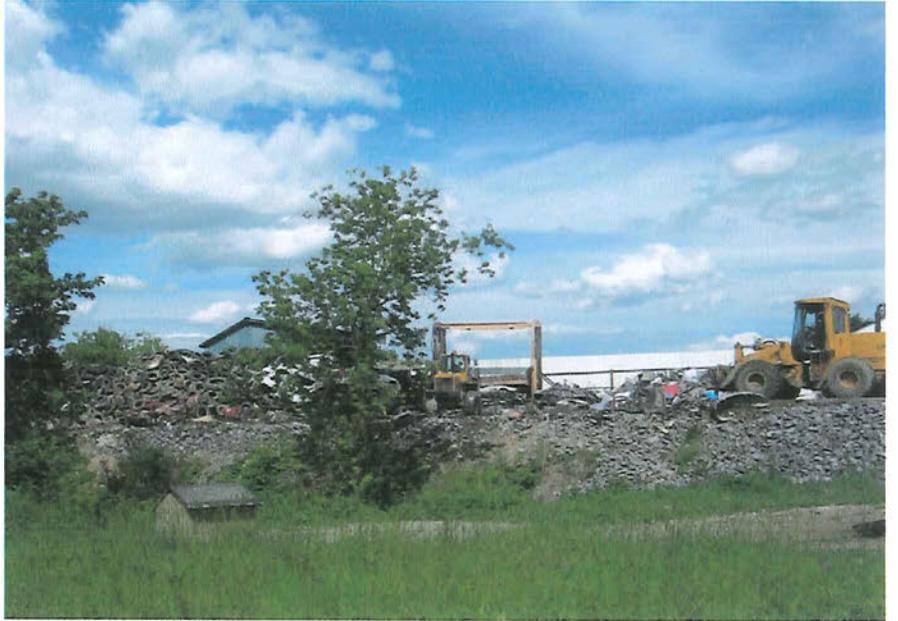
Photo no : 7

Description : Chargement de la presse.

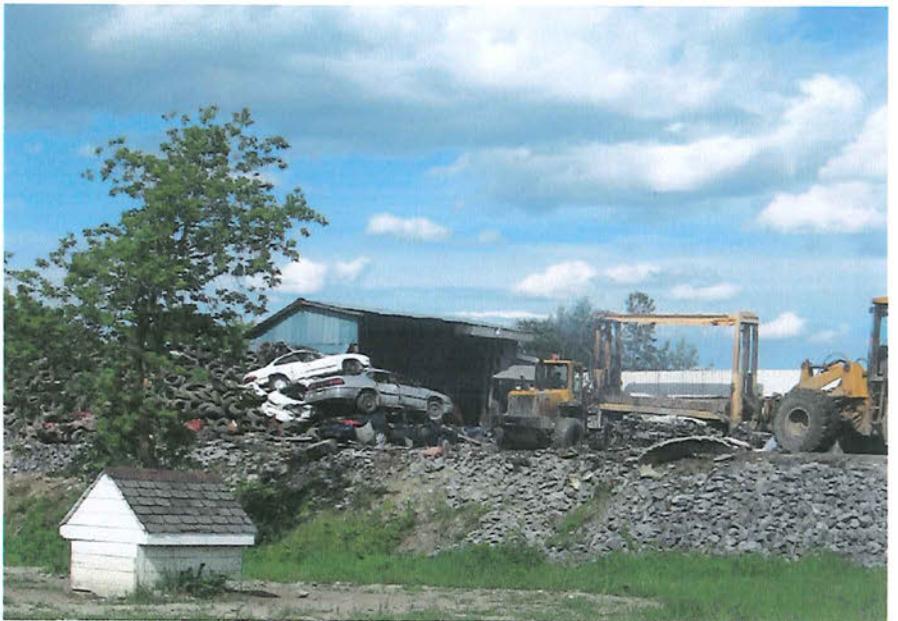
Photo no : 8

Description : Autre vu du chargement de la presse.

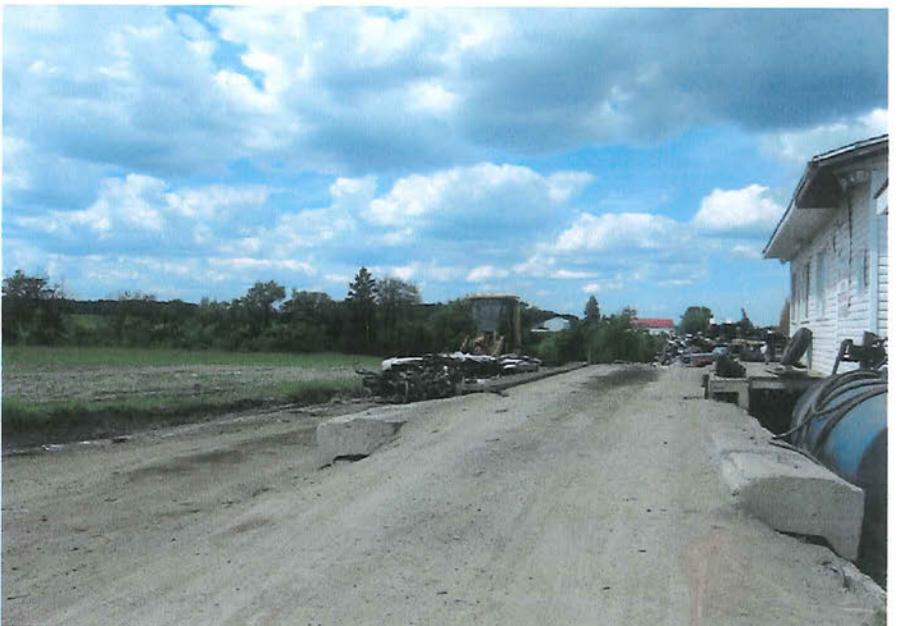
Photo no : 9

Description : Transport des VHU de la presse vers la remorque.

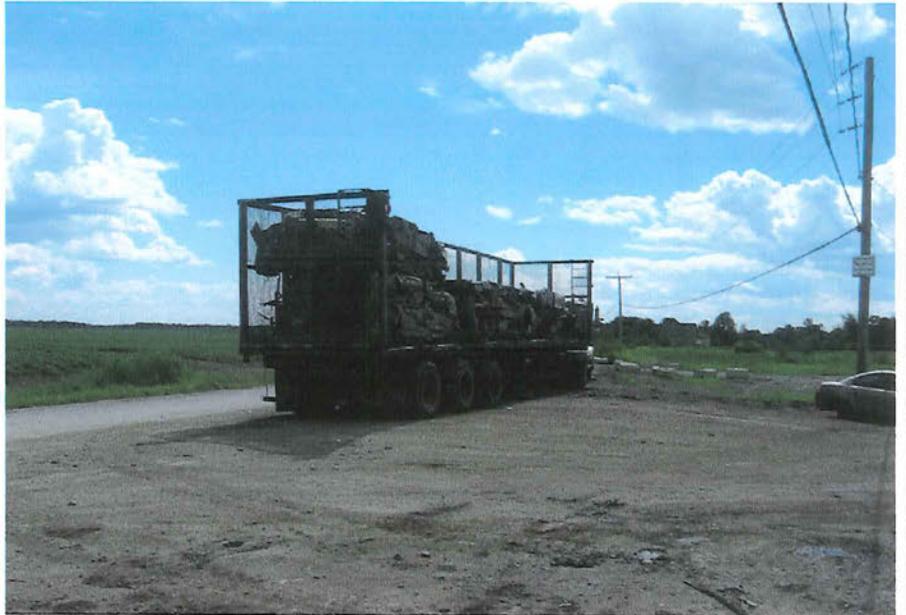
**Photo no : 10**

**Description :** Remorque utilisé pour acheminé les VHU vert le dépôt de métaux.

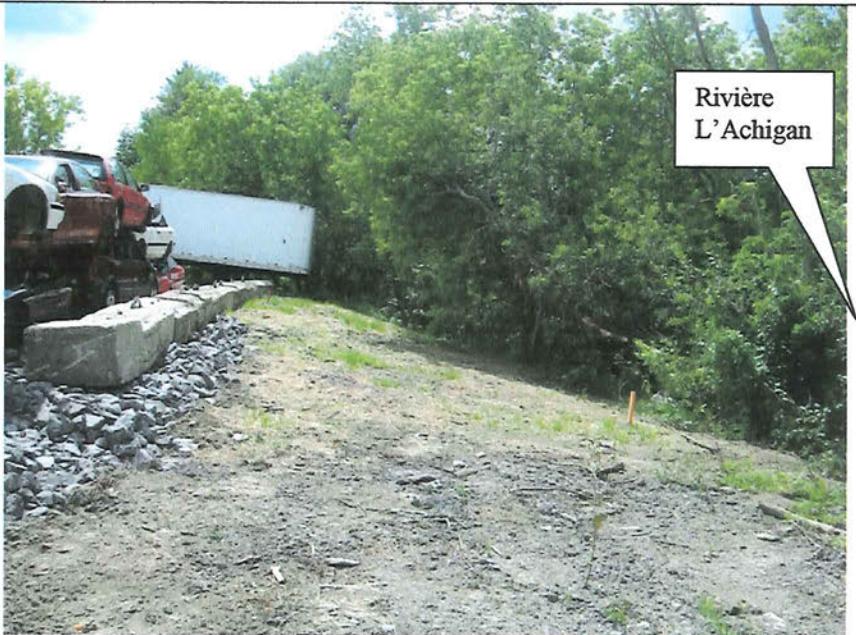
**Photo no : 11**

La rive a étéensemencée ;

Les blocs de béton limitent la bande riveraine à protéger ;

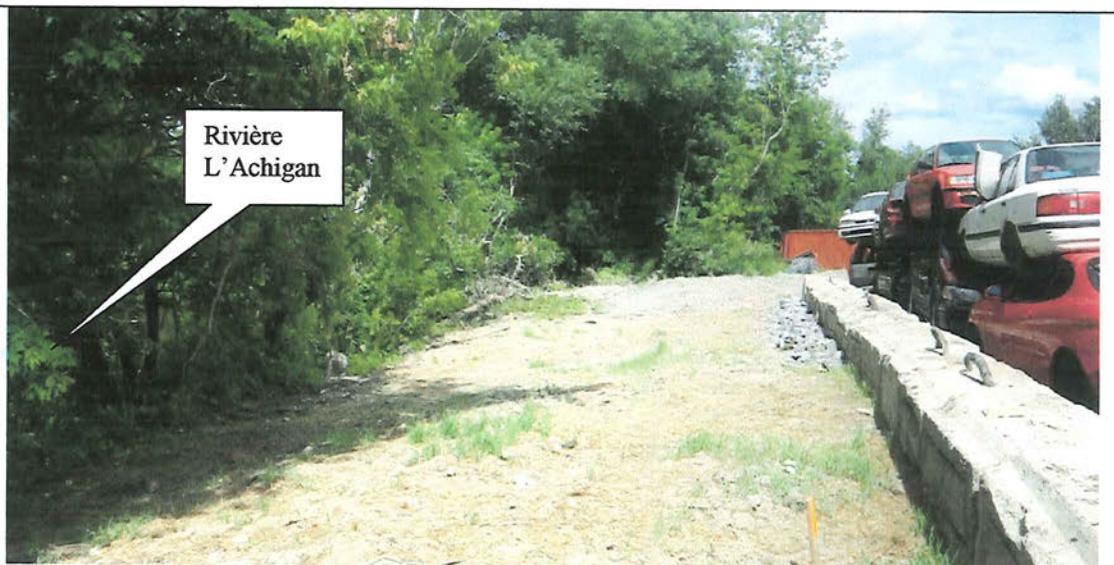
**Photo no : 12**

La bande riveraine de 10 mètres a été nettoyée des ses débris et matières résiduelles ;

La rive a étéensemencée ;
