Objet : Demande d'accès n° 2006 78848 – Lettre réponse

RAPPORT D'INSPECTION

N/RÉFÉRENCE : 7610-16-01-0587600 DATE DE RÉDACTION : 97/05/12
A M J

. BUTS : Vérifier le bien fondé d'une plainte nous
signalant l'enfouissement de bardeaux
à l'arrière d'un garage.

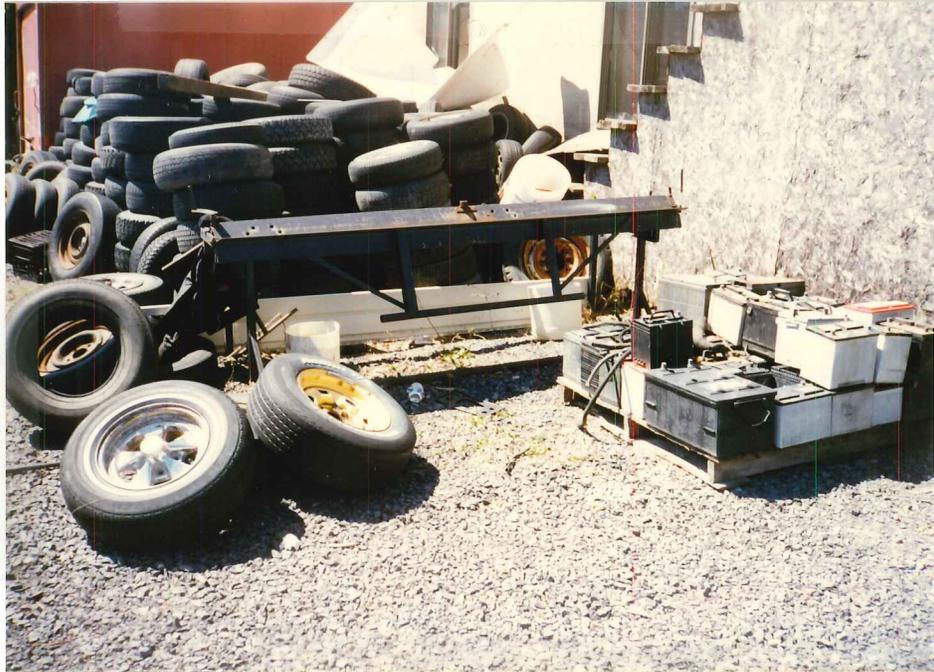
Derrière son garage, M. Dubois entrepose
ses voitures accidentées ainsi que des
pneus et des batteries de voiture
(voir photo).

L'acide contenu dans les batteries
serait vidé directement dans le moteur
des voitures accidentées.

Quant aux batteries, une personne passerait
à toutes les semaines pour les
ramasser; sinon M. Dubois les
apporterait lui-même chez un cimetière
d'autos d'Iberville ("Zimman").

Photo #: 0 Date: 97/05/08
Ident.:
Batteries entreposées
derrière le garage
Note:

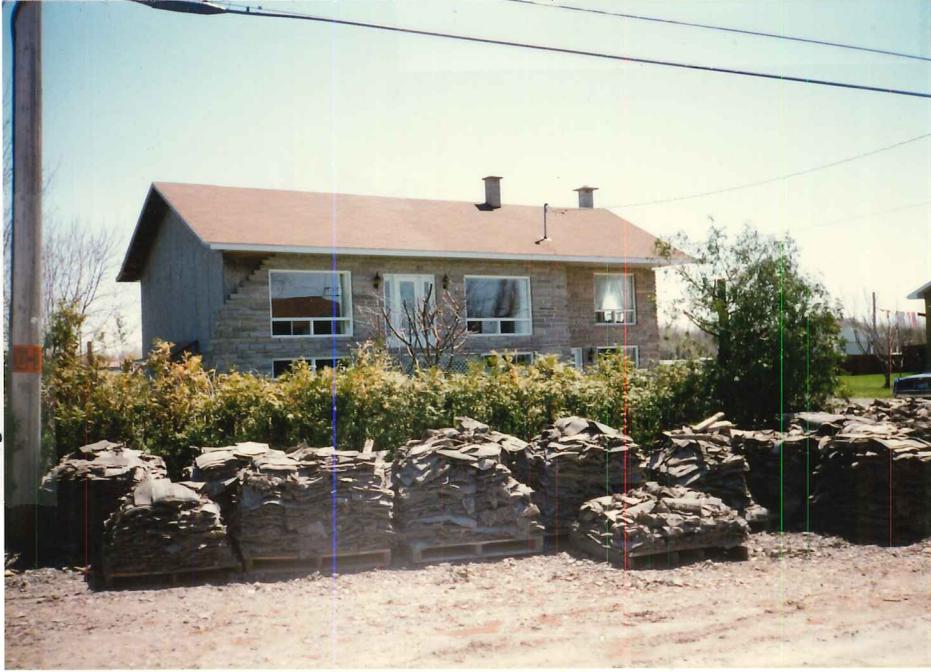
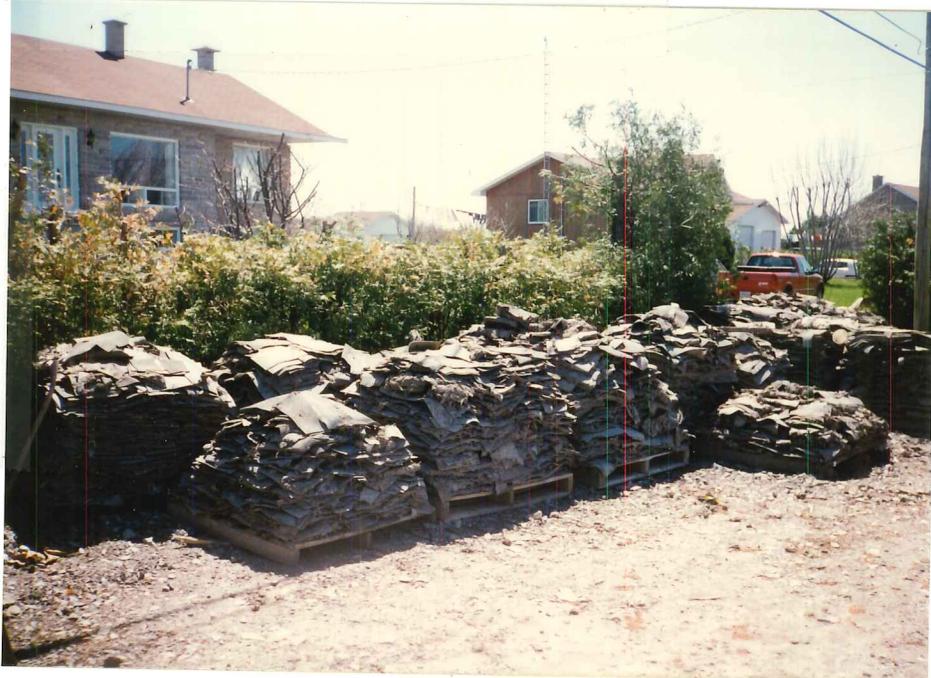
Les bardeaux d'asphalte proviennent d'un chargement qui est tombé dans la rivière L'Acadie lors d'un accident survenu le 28 mars dernier.

M. Dubois n'en pas enfoui de bardeaux sur son terrain (bien qu'il en ait eu l'intention).

Photo #: 1 Date: 97/05/08
Ident.:
Bardeaux d'asphalte
sur le bord de la
rue Gaston
Note:

Photo #: 2 Date: 97/05/08
Ident.:
idem à #.1
Note:

· Attendre les preuves de disposition.

· Vérifier si la Cie qui reçoit les bardeaux les expédie dans un DMS.

· Fermer le dossier si les informations attendues sont satisfaisantes.
