Objet : Demande d'accès n° 2006 77634– Lettre réponse

Objet : Réseau d'aqueduc : problématique de Baryum sur l'eau distribuée
Réseau 11514171-07-51

RAPPORT D'INSPECTION

Usine de traitement de l'eau potable
Les Maisons usinées Rémillard inc.
1300, boul. Saint-Luc
Saint-Jean-sur-Richelieu (Québec)
J2Y 1A5

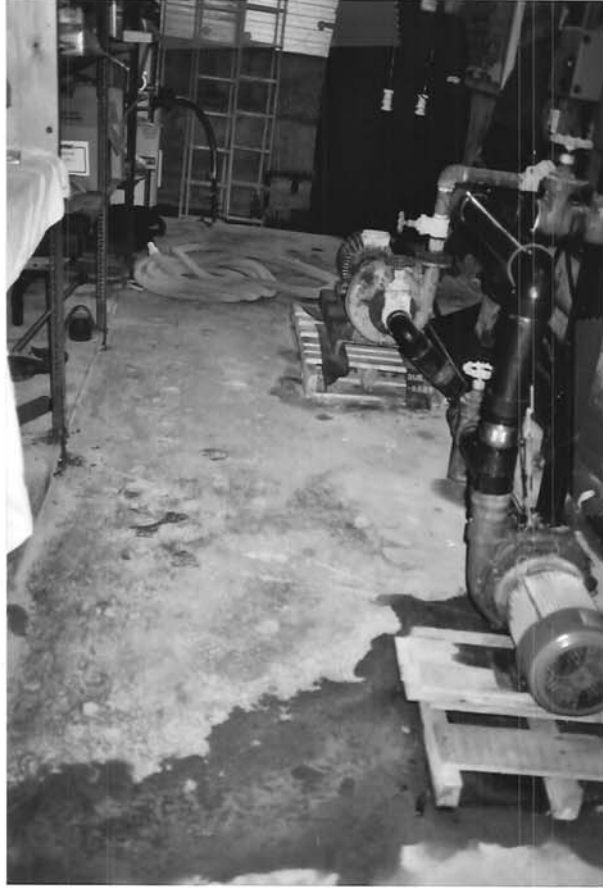
Pompes de
DISTRIBUTION
EAU POTABLE

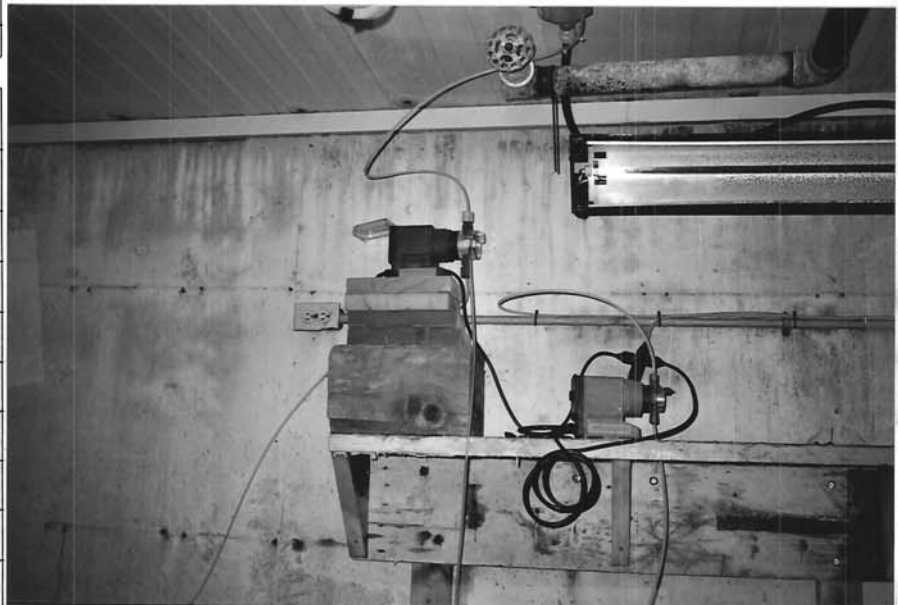
DEUX
CHLORATEUR

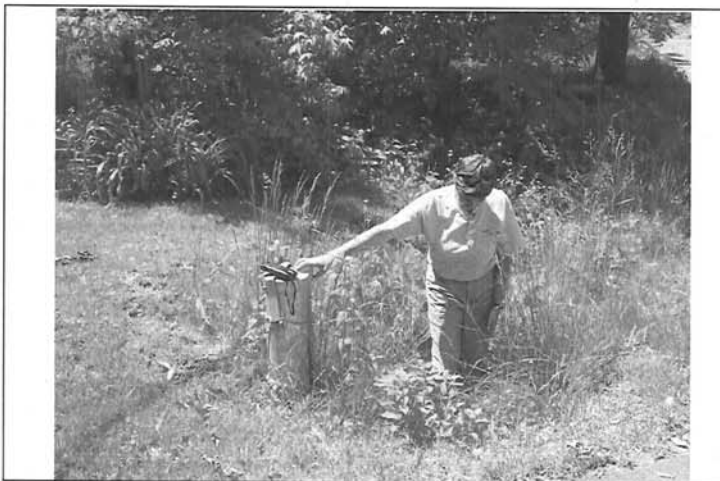
Photo # : 22
Réf. Numérique :
300434764
Date : 2008-06-12

5^{ème} point est un puits dans un fossé de rue situé en face du 16 rue Wing. Il y a une maison mobile près mais l'égout sanitaire peut ne pas être dans l'aire de protection à condition que l'égout ne passe pas dans la rue. (photo # 22)

Puits 16 rue Wing.

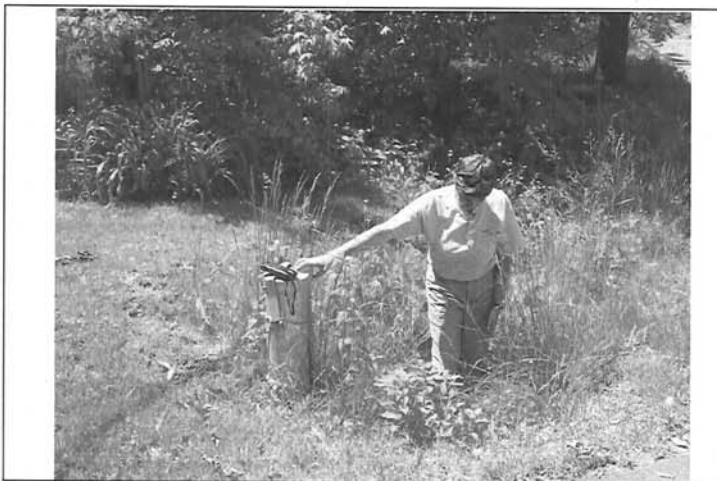
Photo # : 22
Réf. Numérique :
300434764
Date : 2008-06-12

5^{ième} point est un puits dans un fossé de rue situé en face du **Non visé**. Il y a une maison mobile près mais l'égout sanitaire peut ne pas être dans l'aire de protection à condition que l'égout ne passe pas dans la rue. (photo # 22)

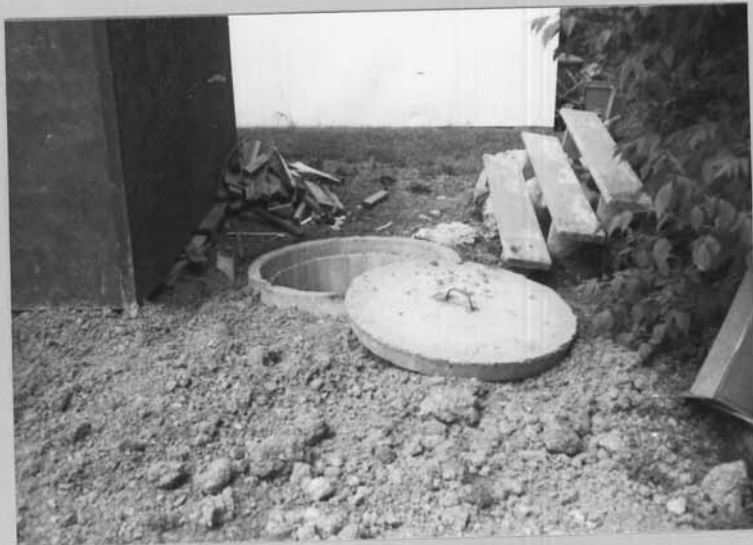
Nouveau puits

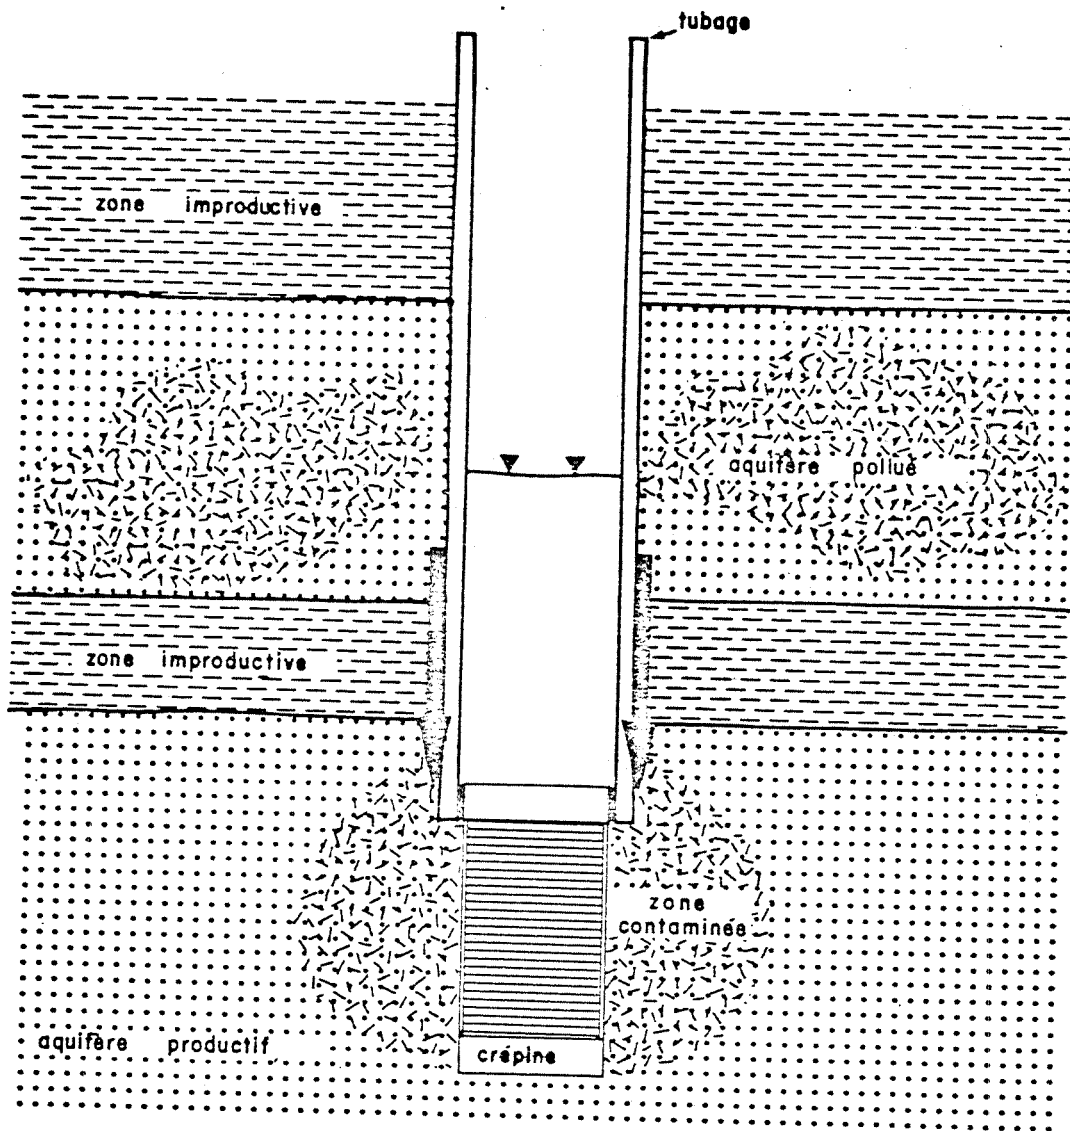
Figure 7 Puits contaminé, premier cas

Il est impératif que la situation des puits soit corrigée car elle peut contribuer à la contamination de ceux-ci par l'infiltration d'eau le long du tubage du puits (voir schéma et résultats bactériologiques positifs). Un plancher de béton ainsi qu'une pompe d'assèchement seraient souhaitables dans les trous d'homme des puits. Pour des raisons évidentes on ne peut accepter que se reproduise la situation du puits Grand Prix lors de la visite (souris flottant sur l'eau du trou d'homme).

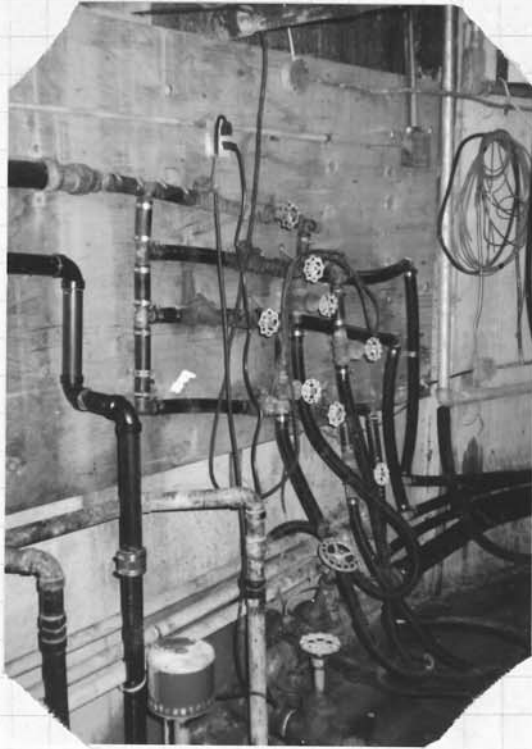
Arrivée d'eau brute
des puits

Noter qu'il n'y a
aucune identification
de la provenance des
puits.
